RELATÓRIO DE INVESTIGAÇÃO  
DE INCIDENTE NA PLANTA  
PRODUTORA DE ETANOL DA  
EMPRESA BIOSEV S/A

**anp**  
Agência Nacional  
do Petróleo,  
Gás Natural e Biocombustíveis

# RELATÓRIO DE INVESTIGAÇÃO DE INCIDENTE

## EXPLOSÃO SEGUIDA DE INCÊNDIO COM FATALIDADE EM TANQUE NA PLANTA PRODUTORA DE ETANOL DA EMPRESA BIOSEV S/A

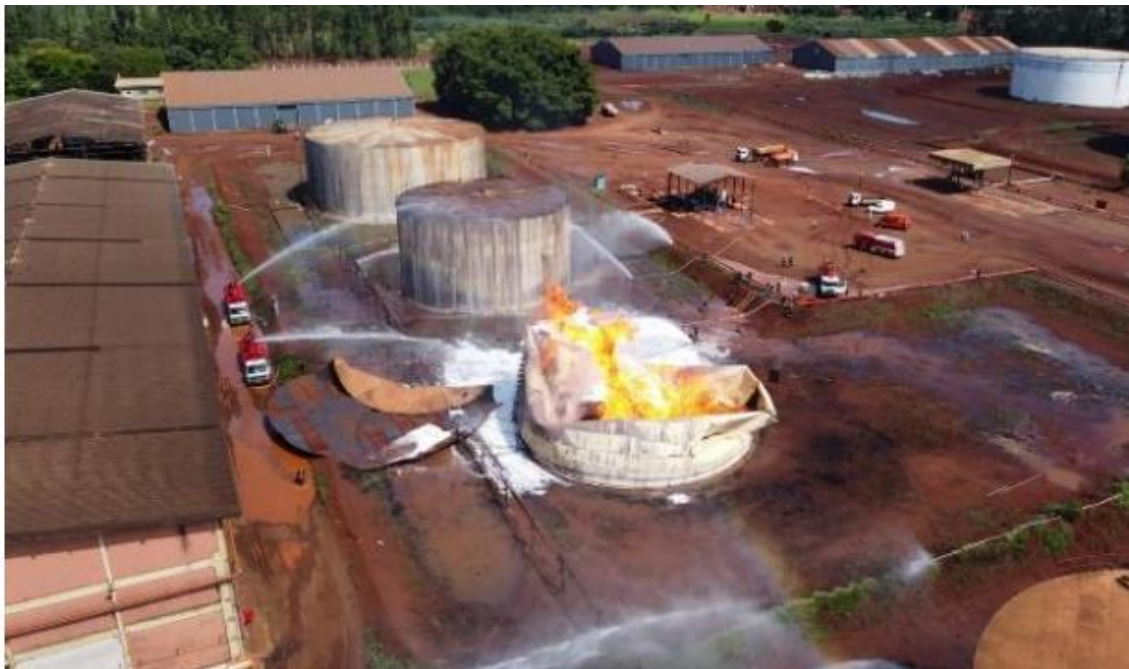
Figura 4 – Vista lateral da projeção de LGE no TQ-03 em chamas e do teto no solo.

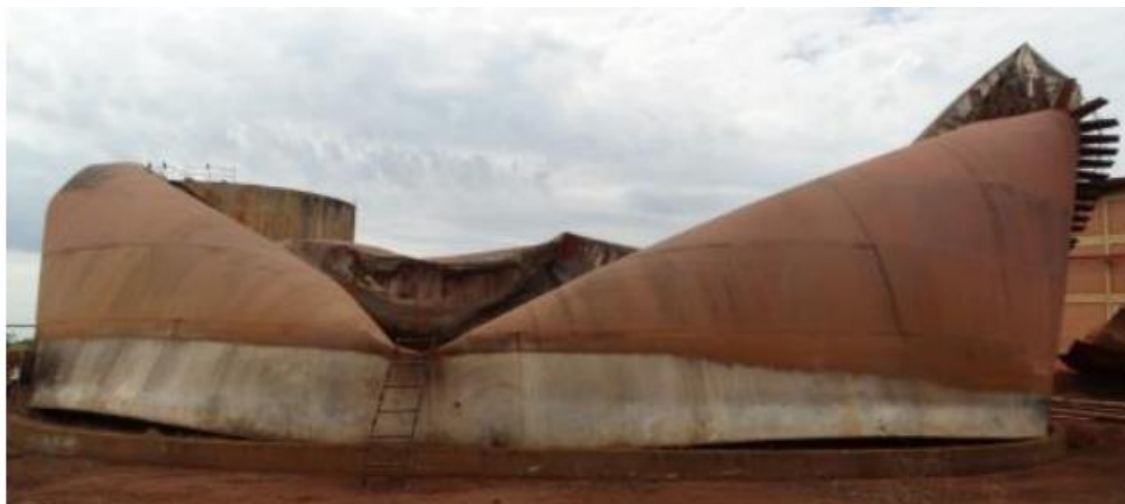
Os danos materiais significativos causados pelo acidente foram a perda total do tanque de armazenamento de etanol nº 3, mostrado na Figura 6, e do volume de etanol contido no tanque na ocasião do acidente de cerca de 627 m<sup>3</sup>, conforme demonstrado e comprovado pela investigação realizada pela empresa.

Figura 6 – TQ-03 colapsado após encerramento das atividades de rescaldo.

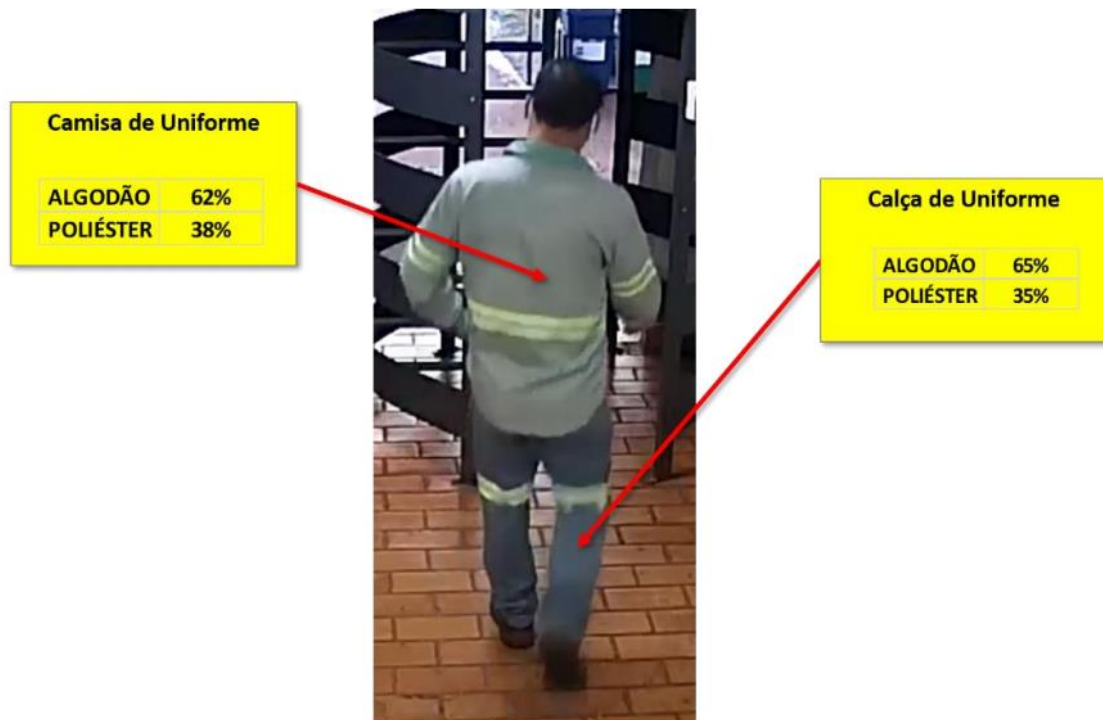
A comissão da empresa avaliou o tipo de uniforme usado pelo trabalhador no dia do evento. Conforme pode ser observado na Figura 11, o tecido era composto por algodão e poliéster, contendo algodão em maior proporção, ou seja, um material que possui baixa propensão ao acúmulo de eletricidade estática.

Figura 11 – Vestimenta do funcionário no momento de sua entrada na empresa.

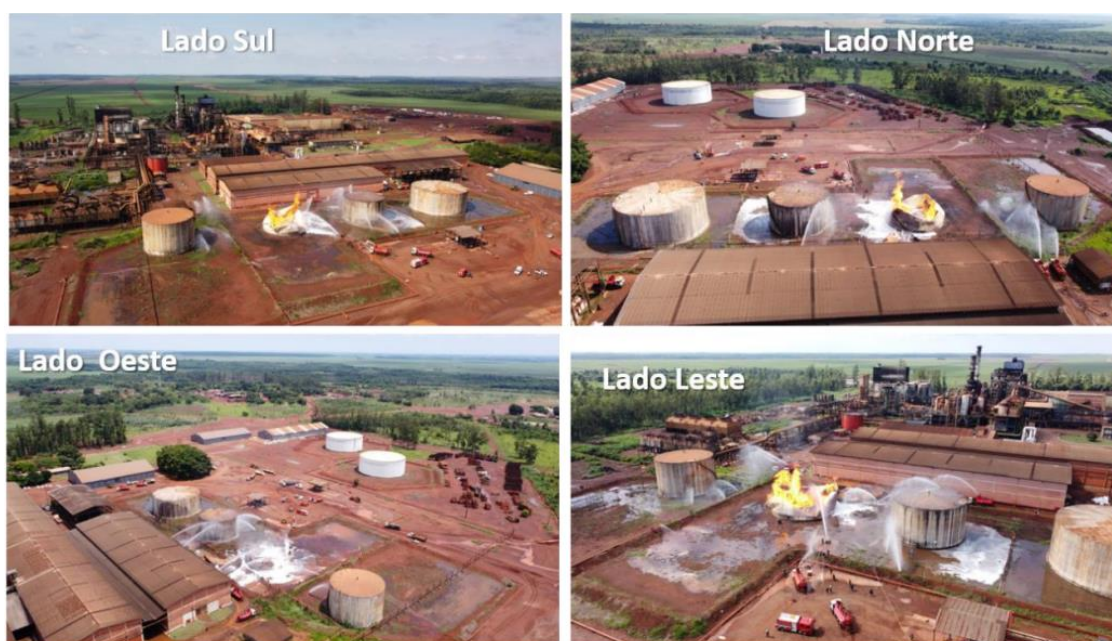
A possibilidade de centelhamento proveniente da ocorrência de queimadas próximo ao local do acidente foi avaliada por meio de imagens aéreas capturadas por drone. A comissão da empresa afirma que não foram encontrados indícios de fontes de ignição externas nas proximidades, conforme pode ser evidenciado na Figura 12.

Figura 12 – Imagens aéreas de diferentes ângulos em relação ao tanque nº 03.

Com base nas evidências, esta comissão considera a hipótese de centelhamento proveniente da ocorrência de queimadas próximo ao local improvável e, portanto, foi descartada.

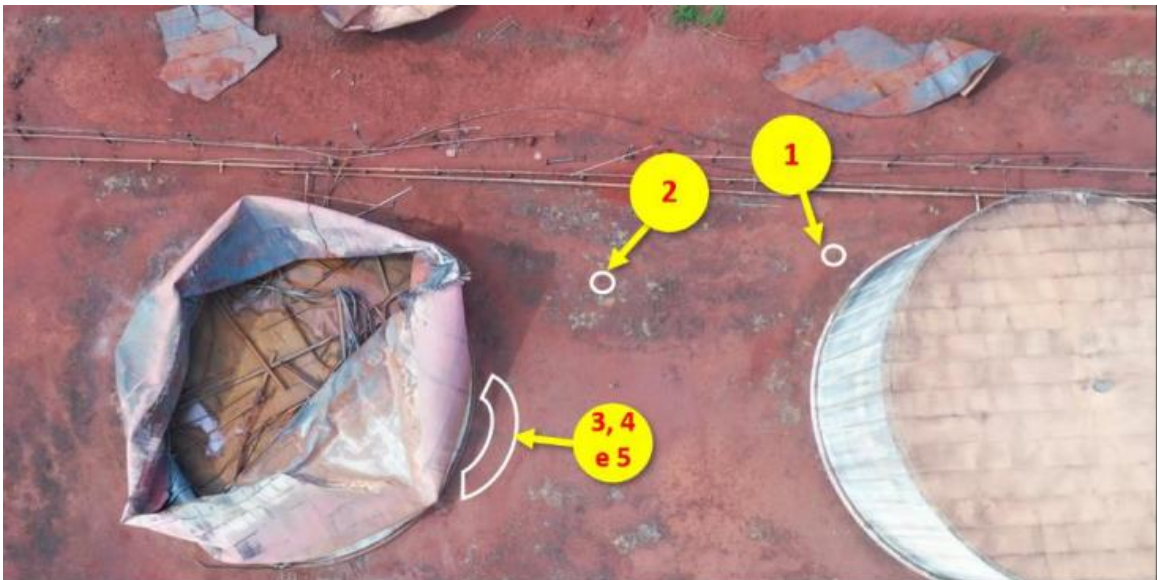
- (1) capacete;
- (2) trena;
- (3) vedação;
- (4) tampa;
- (5) trava;
- (7) amostrador sem a corda.

Figura 13 – Posicionamento das evidências após o acidente.

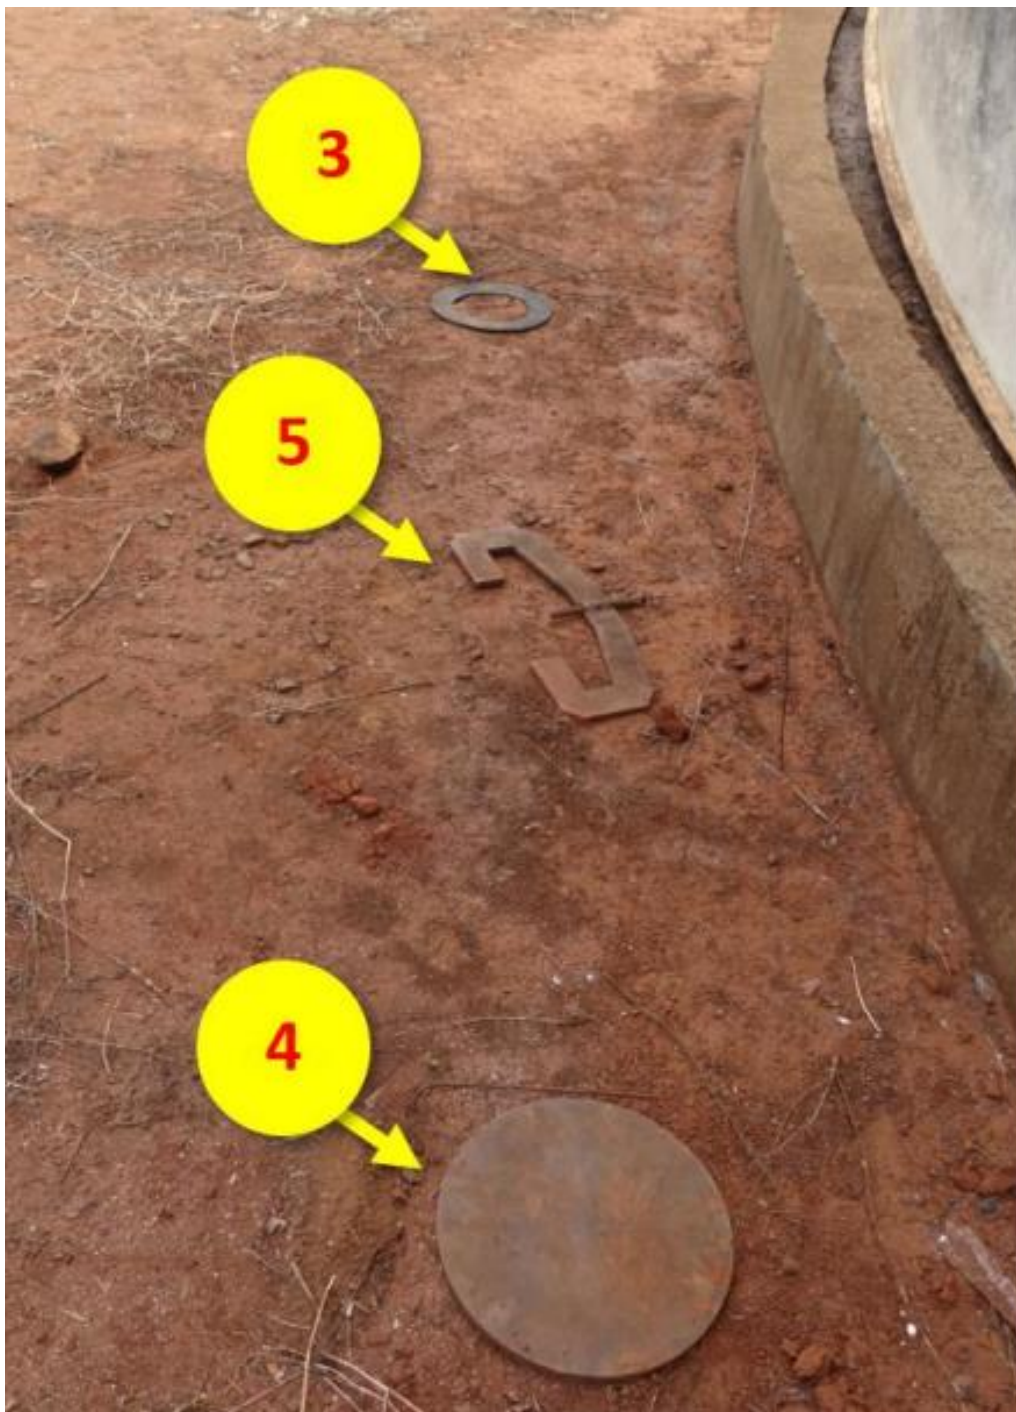
Figura 14 – Detalhe do posicionamento da vedação, tampa e trava da escotilha de medição.

A hipótese da queda da trava ou da tampa da escotilha sobre o teto do tanque é plausível e o posicionamento dessas peças após o acidente não contraria tal possibilidade, uma vez que poderiam ter sido projetadas para cima devido ao deslocamento do teto e caído ao lado da base do tanque, conforme mostrado na Figura 14.

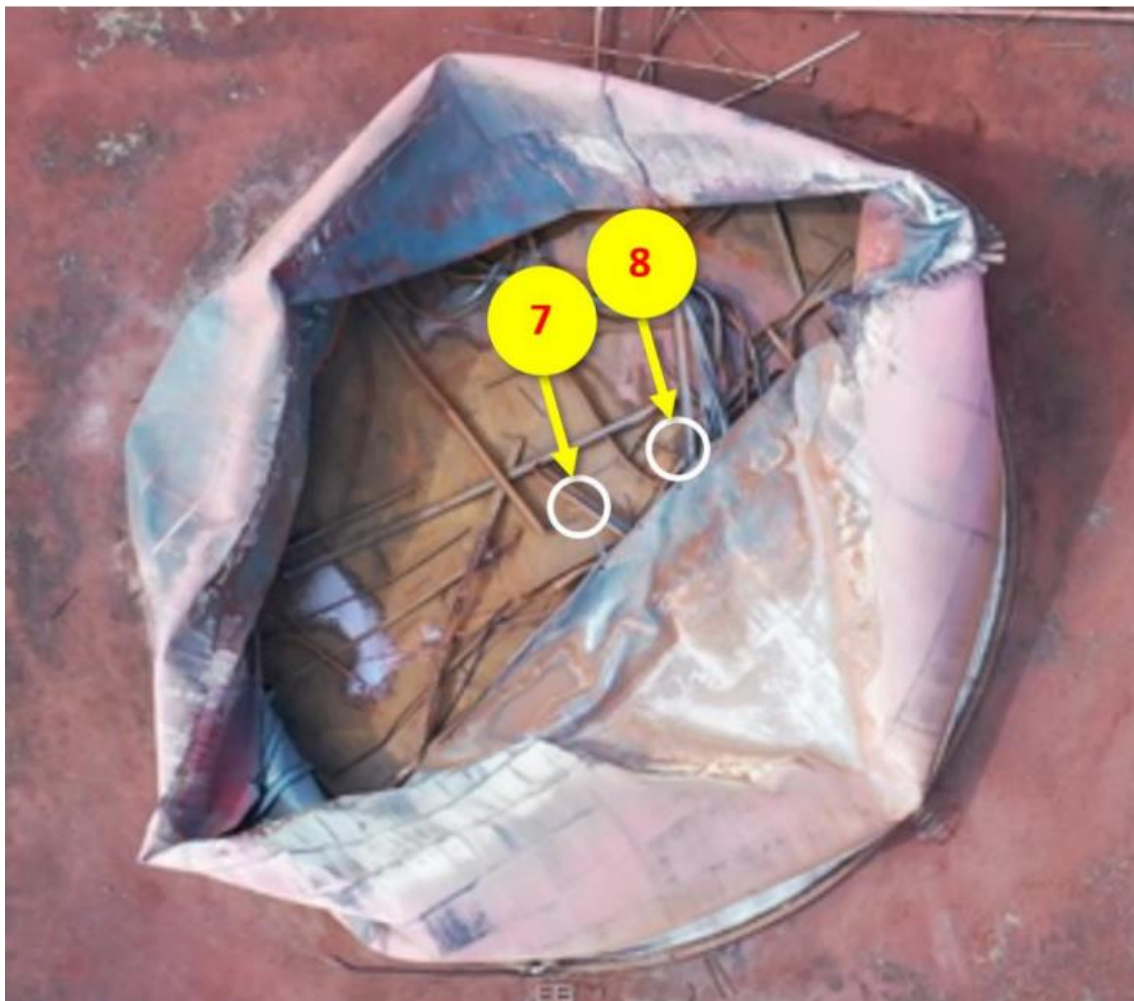
Figura 15 – Posicionamento do amostrador após o acidente.

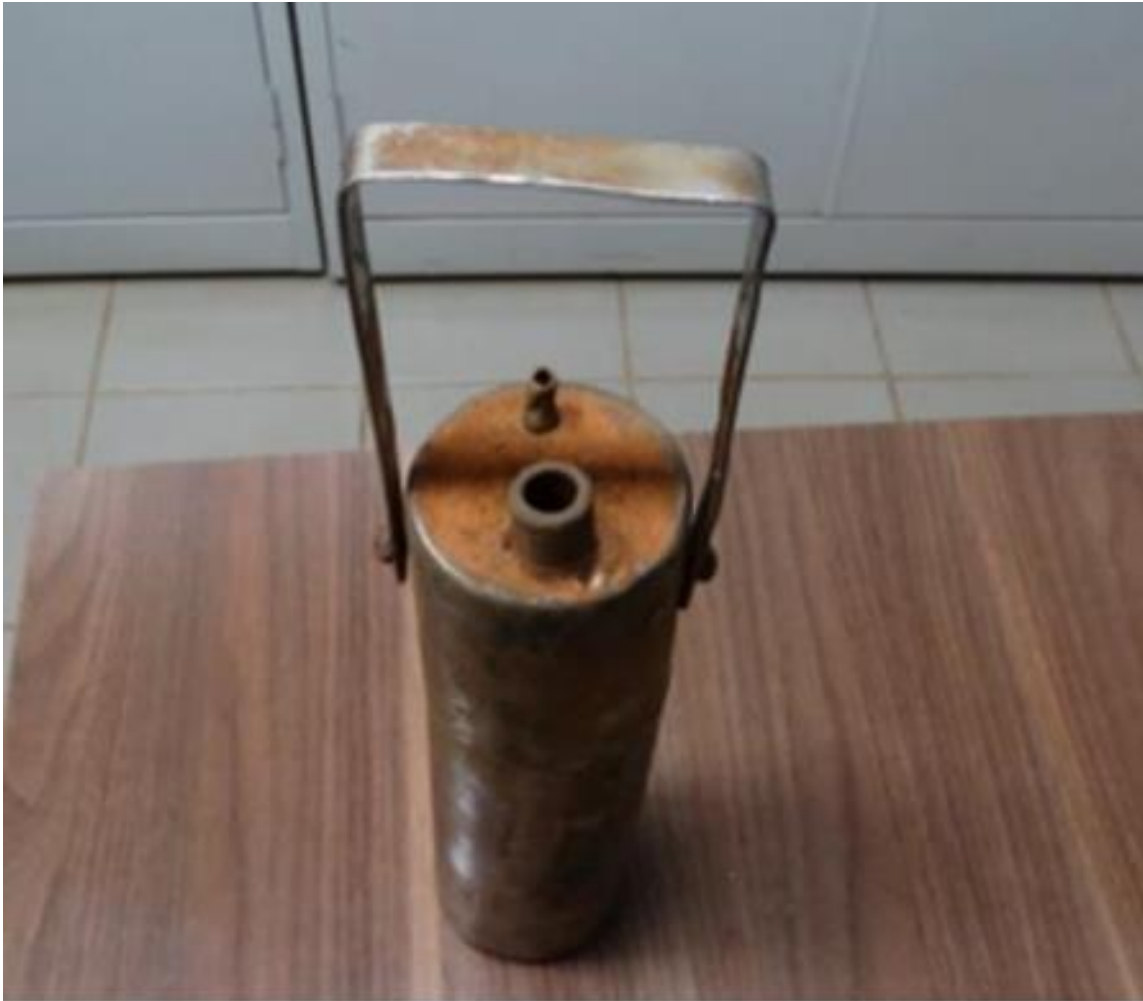
O amostrador utilizado para a coleta de amostras de etanol, mostrado na Figura 16, foi encontrado dentro do tanque, junto com o corpo da vítima, conforme informado no Relatório Detalhado de Incidente da BIOSEV, elaborado por empresa contratada. O relatório informa que o amostrador encontrado era de origem e fabricação desconhecidas, e sem certificação de conformidade do INMETRO, não estando de acordo com o tipo de amostrador preconizado pela empresa.

Figura 16 – Amostrador encontrado dentro do tanque.

A corda do amostrador não foi encontrada, provavelmente porque caiu dentro do tanque junto com o amostrador e foi consumida pelas chamas, entretanto, conforme informado no relatório, as cordas utilizadas nos amostradores utilizados na instalação são fabricadas de *nylon*, conforme ilustrado pela Figura 17.

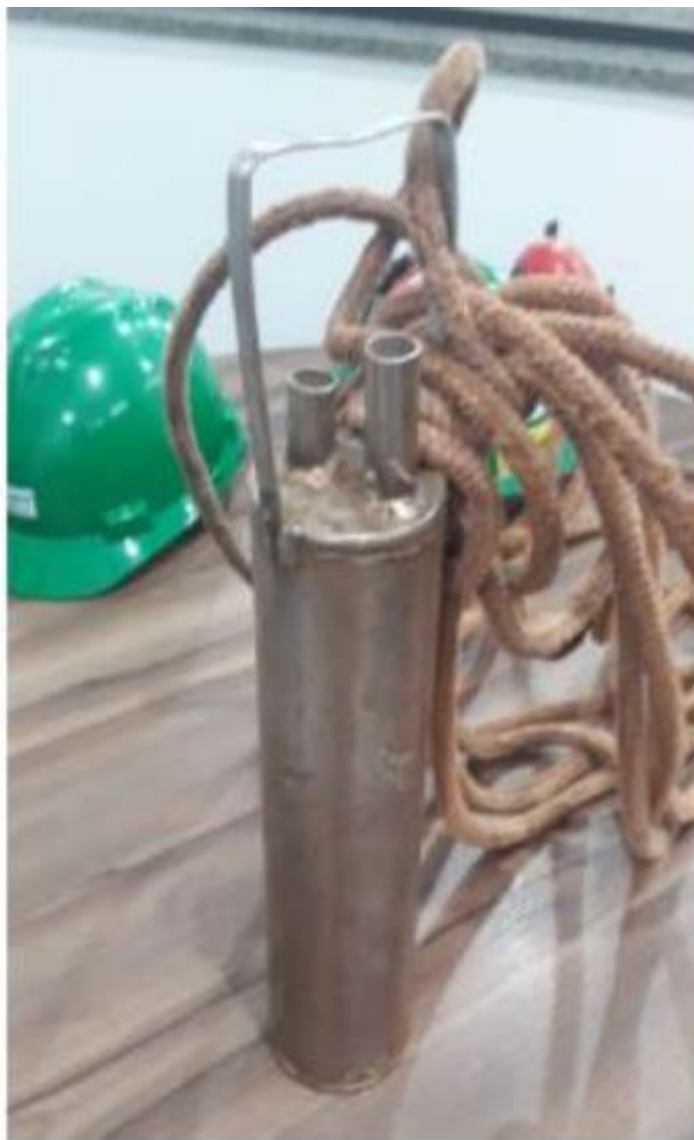
Figura 17 – Amostrador com corda de *nylon*.

Fibras sintéticas, como o *nylon*, tendem a acumular mais eletricidade estática em comparação com fibras naturais, como o algodão. Isso ocorre porque as fibras sintéticas têm uma maior afinidade por elétrons e têm dificuldade em dissipar as cargas acumuladas.

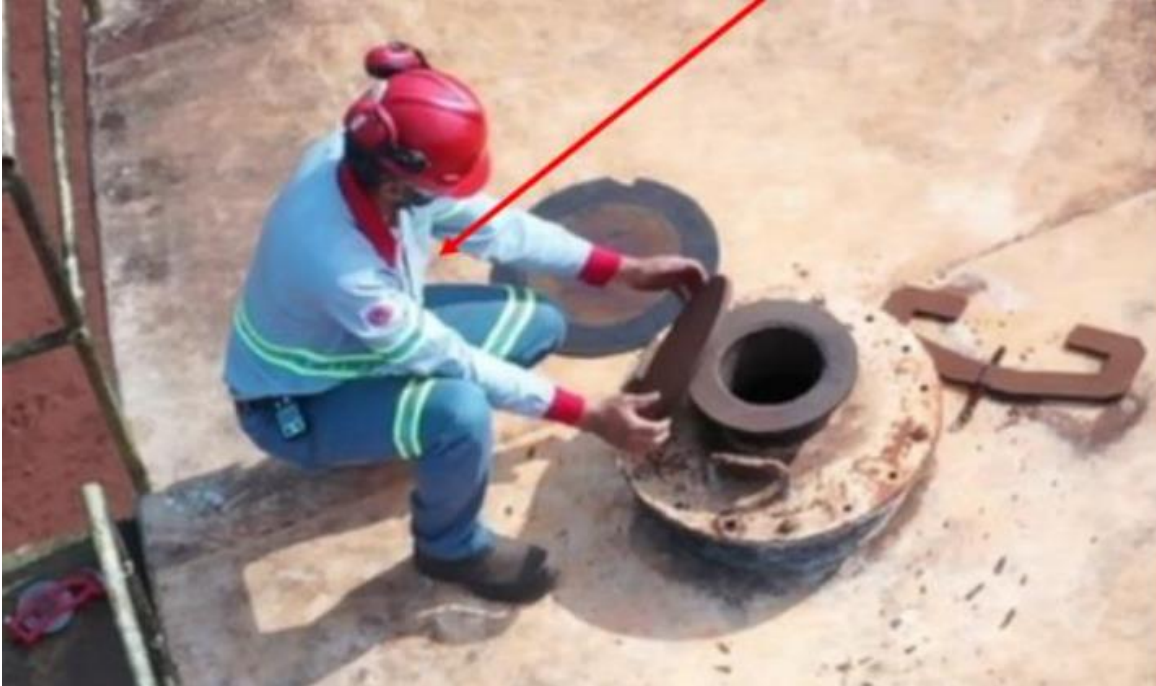
Figura 23 – Escotilha de medição do tanque de armazenamento de etanol nº 02.

A análise da imagem permite observar que a escotilha de medição não atende às normas ABNT NBR 7821 e API 650, tendo sido instalada de forma improvisada na tampa da boca de visitas do tanque. Destaca-se ainda que o operador precisa estar agachado para a execução das atividades na escotilha de medição.

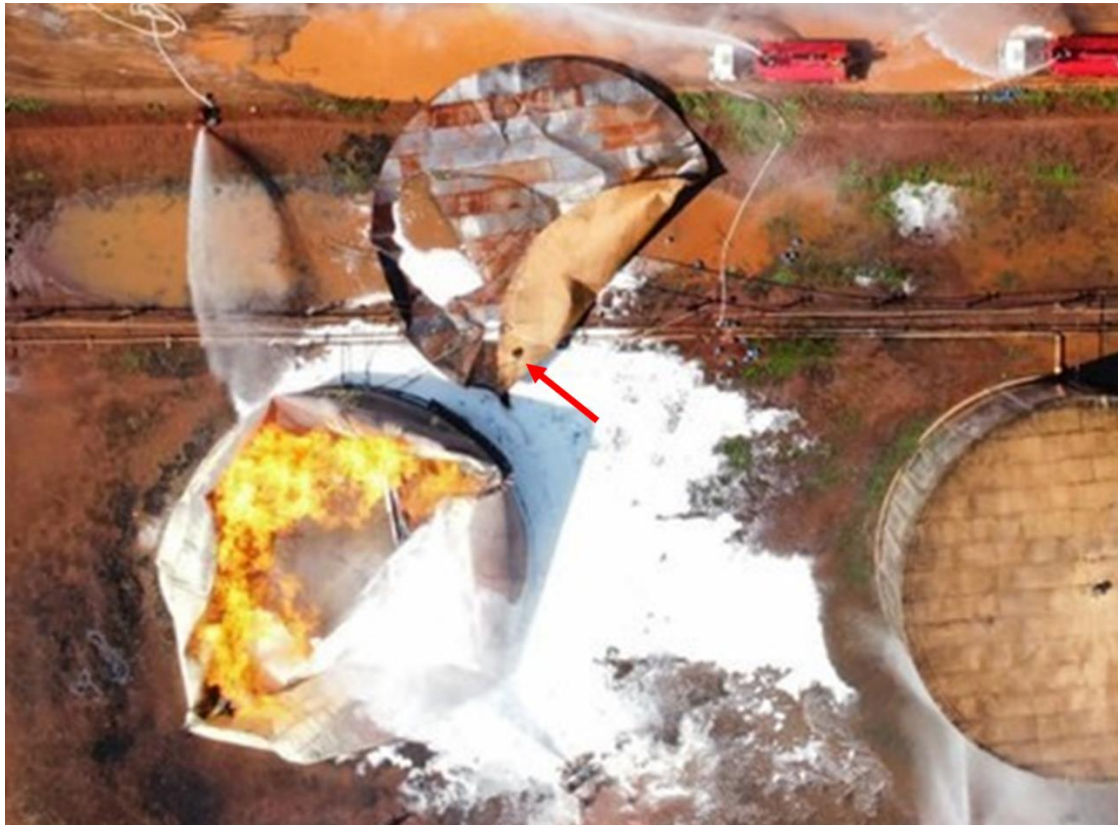
Adicionalmente, na Figura 25 pode ser observado que parte do teto está dobrada, uma consequência típica de ausência ou de falha na solda fragilizada entre o teto e o costado do tanque. Nesse caso, quando ocorreu a explosão, essa parte do teto não se despreendeu imediatamente do costado, ocasionando o seu rompimento e provocando o dobramento de parte do teto.

Figura 25 – Vista aérea do TQ-03 em chamas. No detalhe, a indicação da posição da boca de visita.
