# PROGRAMA DE DESATIVAÇÃO DAS INSTALAÇÕES NA FASE DE PRODUÇÃO

## CAMPO DE CAMAÇARI

CONTRATO ANP Nº 48000.003881/97-52

Dezembro/2021

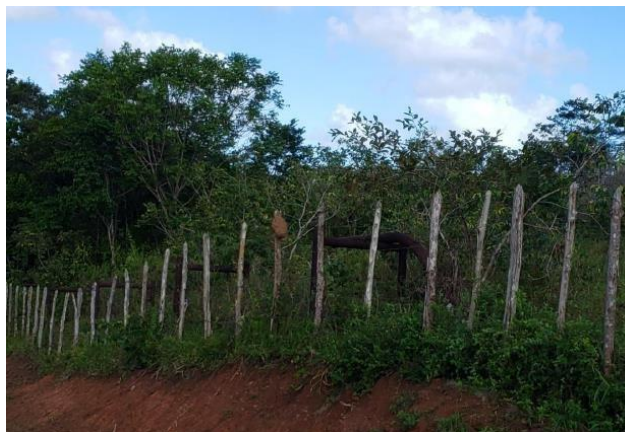
Não existem linhas ativas entre os poços e o antigo satélite de coleta do campo de Camaçari, apenas pequenos trechos seccionados entre suportes ao longo do antigo encaminhamento, como pode ser visto nas fotos abaixo.

Foto 01: Trechos de linhas desativadas

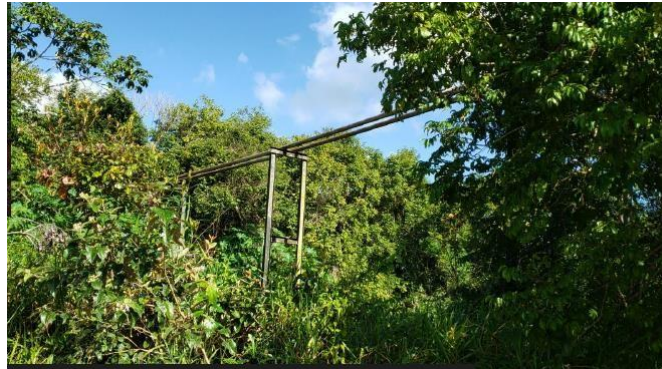
**Foto 02:** Trechos de linhas desativadas

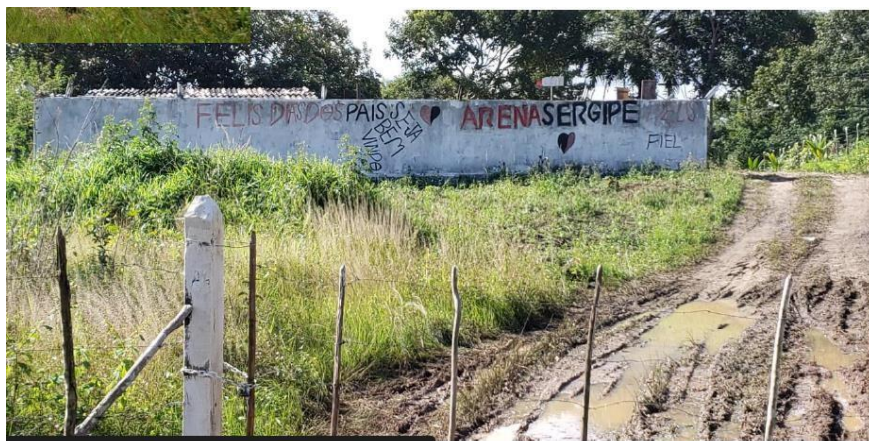
O antigo satélite de produção do campo foi completamente desativado e hoje sua estrutura é utilizada pela comunidade para armazenamento de materiais. Não existem sucatas associadas à produção anterior do campo.

Foto 03: Satélite desativado.

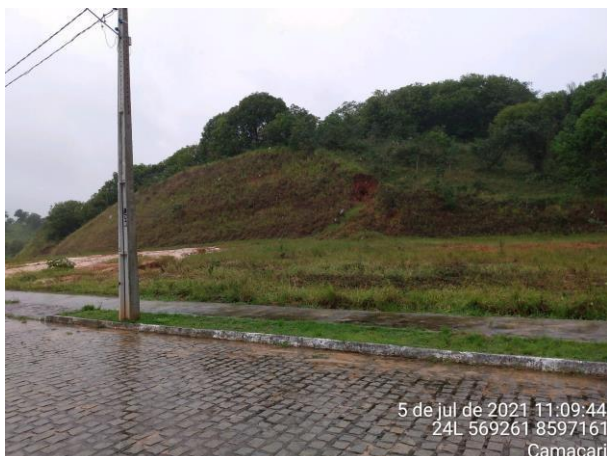
Não foi verificado base de concreto e estrutura operacional nessa área, parte da área encontra-se escavada e com calçamento devido a construção de conjunto habitacional as margens da BA-522.

Foto 04: Calçamento do conjunto habitacional próximo a base poço. do referido poço.

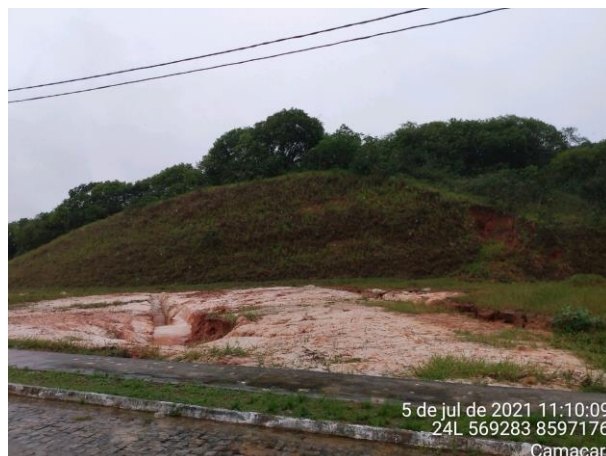
Foto 05: Erosões por escavação na área do referido

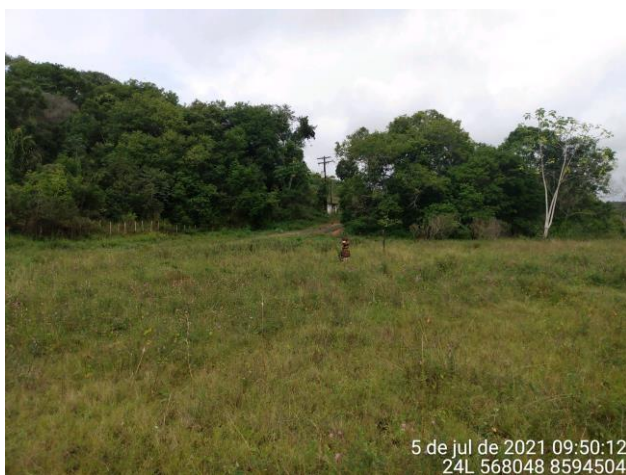
Esse poço encontra-se com a base concretada e estrutura operacional. O seu entorno possui floresta nativa adensada, não foram encontrados danos ambientais.

Foto 06: Área do poço com base de concreto e estrutura operacional.

A futura recuperação ambiental será de responsabilidade da empresa Creative Energy Ltda, que arrematou este poço em rodada de licitações da ANP.

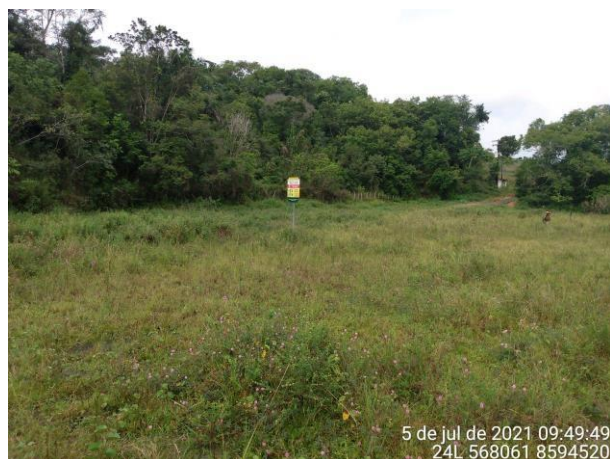
Foto 07: O entorno do poço apresenta vegetação adensada.

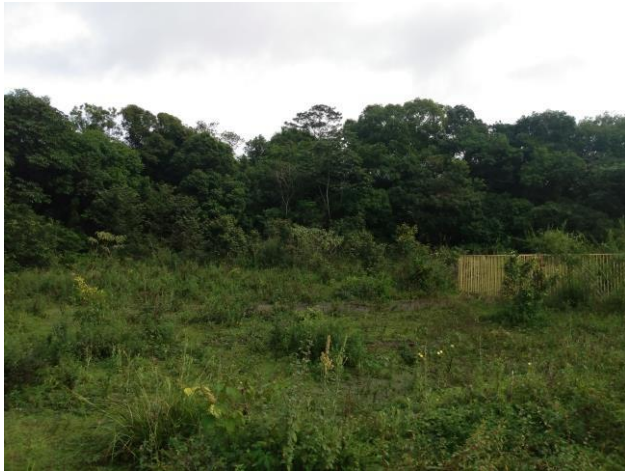
Esse poço encontra-se com a base concretada, estrutura operacional e grade de proteção. O seu entorno possui sistema florestal bem adensada, não foram encontrados danos ambientais.

Foto 08: O entorno do poço apresenta vegetação bem adensada.

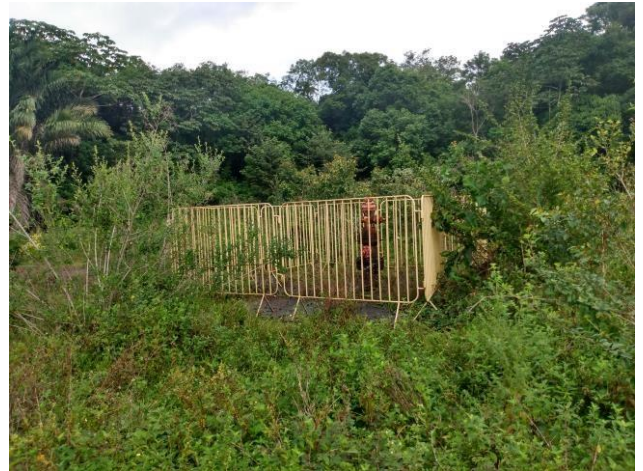
Foto 09: Área do poço com base de concreto, estrutura operacional e grade de proteção.

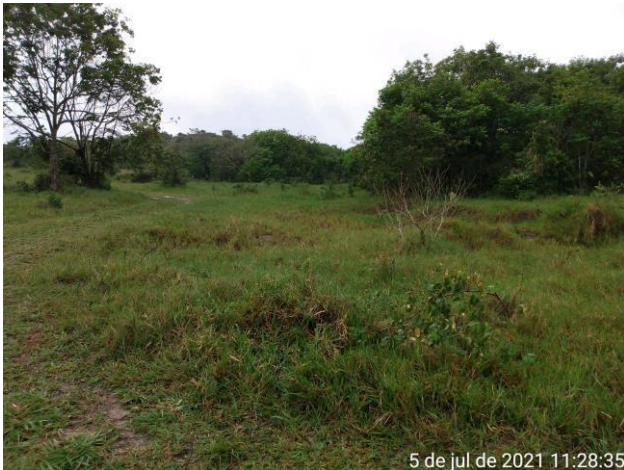
Não foi verificado base de concreto e estrutura operacional, onde havia o referido poço encontra-se reflorestada e sem evidências de instalações de produção.

Foto 10: O local do referido poço.

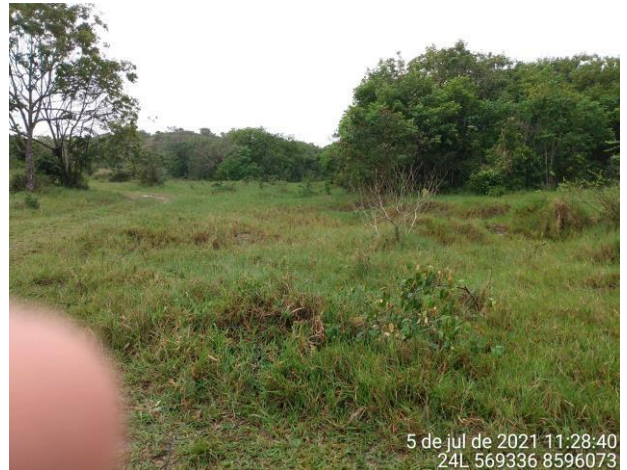
Foto 11: Área reflorestada e sem evidências de instalações de produção.

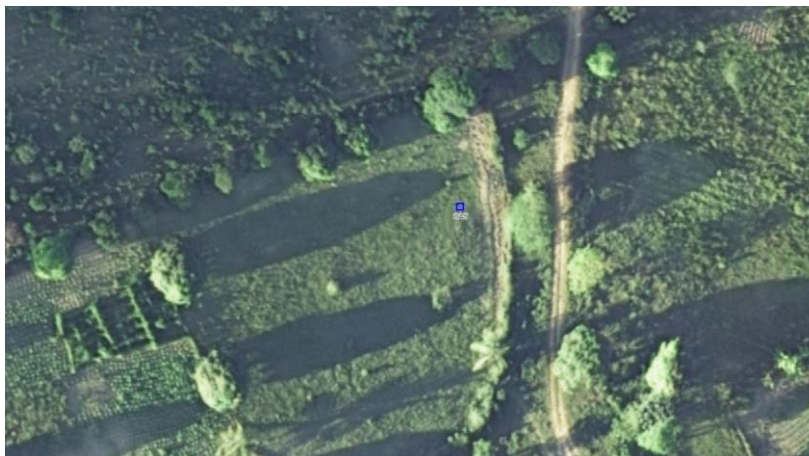
Conforme pode ser visto na Figura 1, abaixo, a base encontra-se com cobertura vegetal rasteira, com presença de árvores de porte médio no em torno. Não se observa sinais de erosão.

Figura 1: Vista da área da base do poço CA-05 onde se observa a ausência de erosões graves e a vegetação rasteira e arbórea que protege a base de erosão laminar. Fonte: GISBA

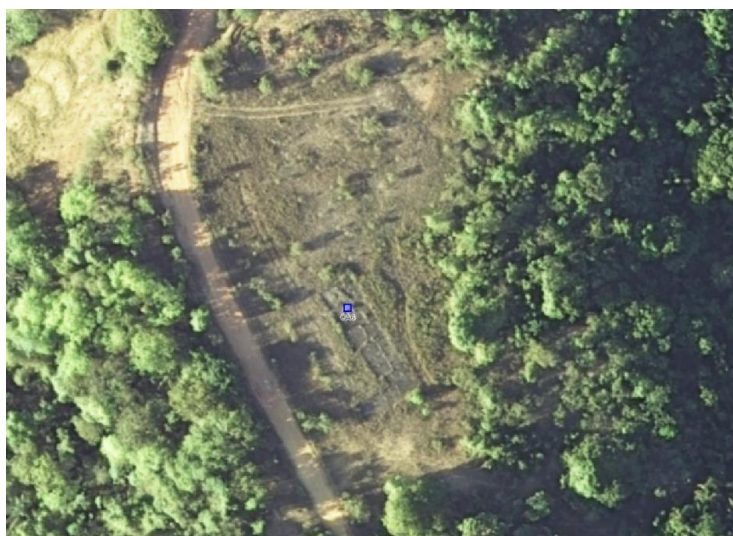
Conforme Figura 2 e Figura 2, a base encontra-se com cobertura vegetal rasteira e com presença de vegetação arbórea de porte médio no entorno da base. Não se observa sinais de erosão no piso da base do poço.

Figura 2: Vista da base do poço CA-06 onde se observa a vegetação rasteira no piso da base e vegetação arbórea no entorno da base. Fonte: GISBA

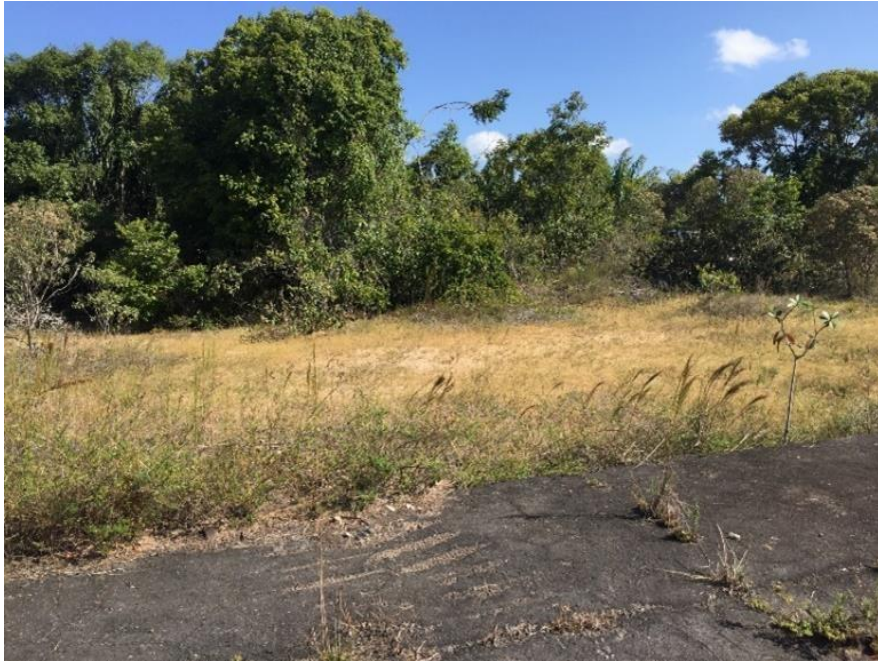
Figura 3: Vista da base do poço CA-06 onde se observa a vegetação rasteira no piso da base e vegetação arbórea no entorno da base. Foto: 10/10/2018

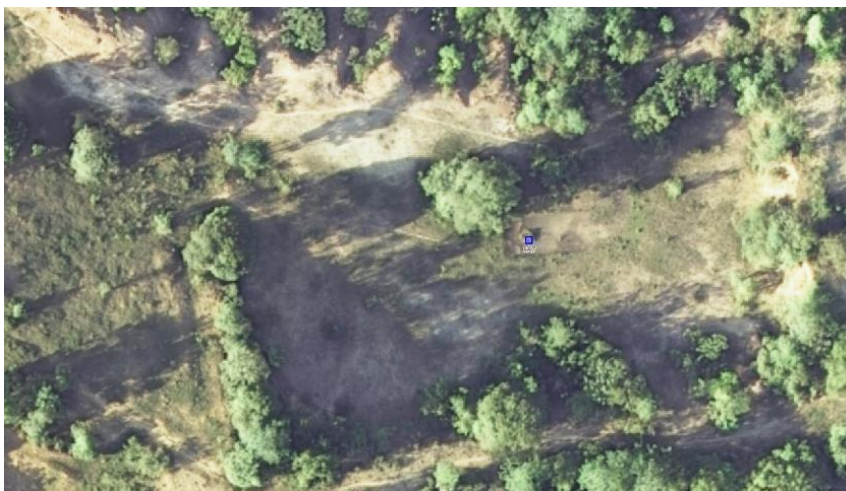
Apresenta solo exposto com erosão laminar e o talude Norte com erosão

Conforme pode ser visto na Figura 4, a base encontra-se parcialmente coberta por vegetação rasteira, com presença de árvores de porte médio no em torno. Não se observam sinais de erosão na base do poço. O talude Norte da base encontra-se com vegetação arbórea em pontos específicos, sem cobertura vegetal rasteira e com processo erosivo superficial.

**Figura 4: Vista da área da base do poço CA-07 onde se observa o solo da base exposto com erosão laminar e o talude Norte com erosão. Fonte: GISBA**

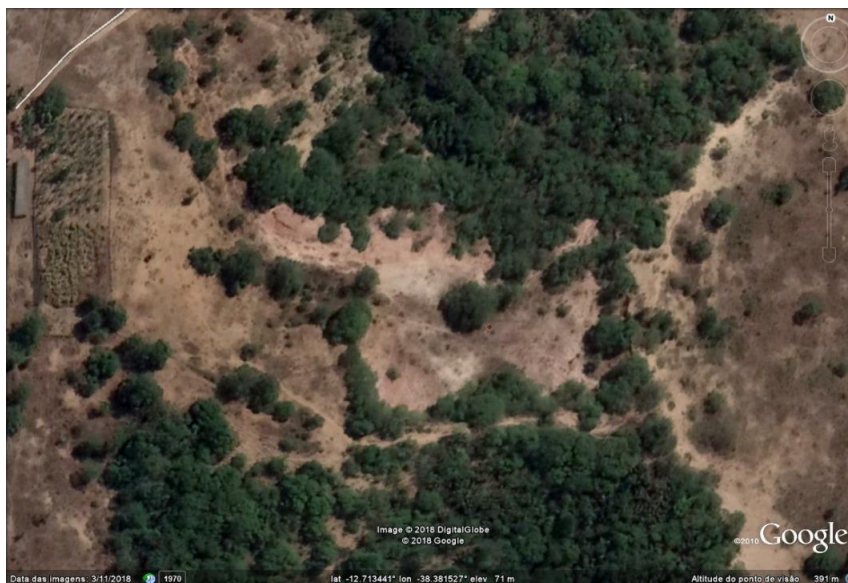
A imagem do Google Earth, Figura 5, mostra o processo de redução da vegetação de pequeno porte na base e no seu entorno. Mas, também, mostra uma cobertura vegetal arbórea no entorno da base da base que contribuirá com a resiliência local no processo de recuperação ambiental da base.

**Figura 5: Vista da área da base do poço CA-07 onde se observa o solo da base exposto com erosão laminar e o talude Norte com erosão. Fonte: Google**

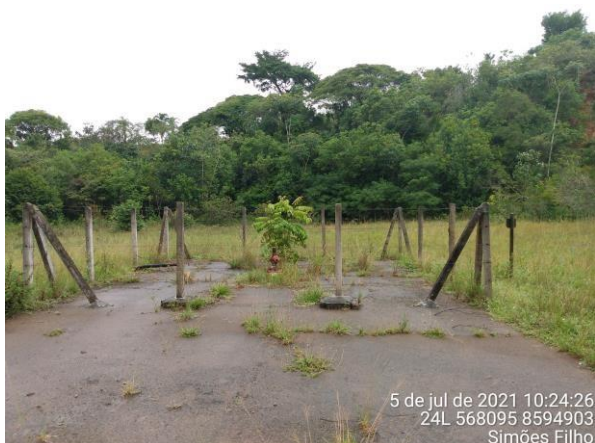
Esse poço encontra-se com a base concretada, estrutura operacional e cerca de proteção. Parte do entorno do poço possui sistema florestal bem adensado, já o talude a montante do poço observou-se solo desnudo e processos erosivos.

Foto 12: Área do poço com base de concreto, estrutura operacional e cerca de proteção.

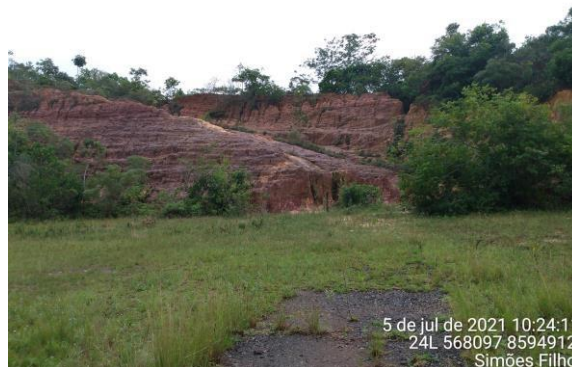
Foto 13: Talude desnudo e apresentando processos erosivos estabilizados, a montante da base do poço.

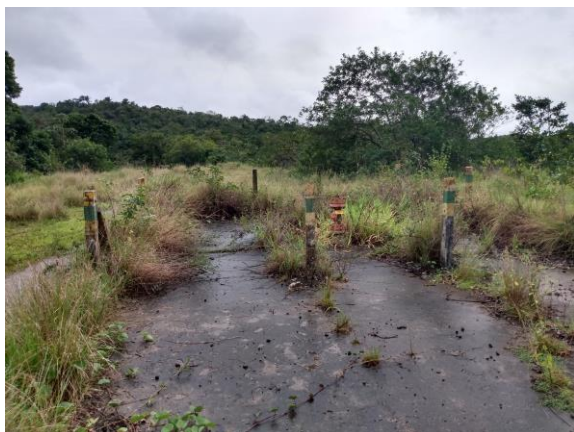
Esse poço encontra-se com a base concretada, estrutura operacional e cerca de proteção danificada. Parte do entorno do poço possui sistema florestal bem adensado, já o talude a montante do poço observou-se processos erosivos em uma das suas extremidades, a oeste do poço.

Foto 14: Área do poço com base de concreto, estrutura operacional e cerca de proteção danificada.

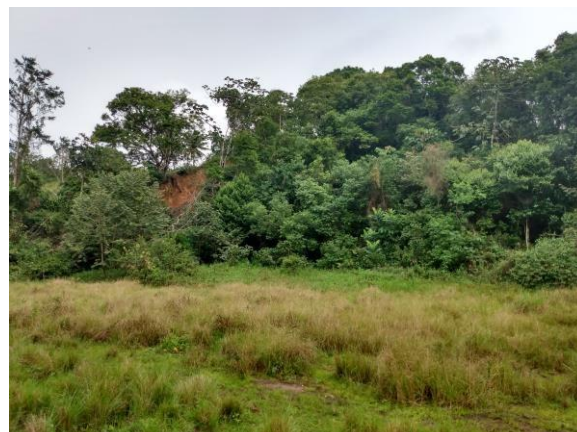
Vegetado com presença de erosão

Foto 15: Talude a montante do poço apresenta-se erosão laminar em uma das suas extremidades, a oeste do poço.

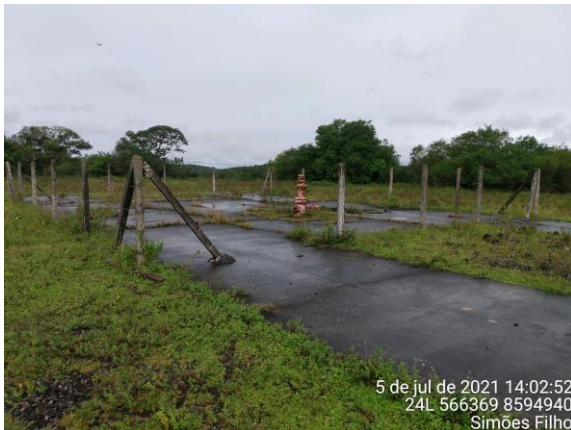
Esse poço encontra-se com a base concretada, estrutura operacional e cerca de proteção. Ocorre processos erosivos na face do talude. A futura recuperação ambiental será de responsabilidade da empresa Creative Energy Ltda, que arrematou este poço em rodada de licitações da ANP.

Foto 16: Área do poço com base de concreto, estrutura operacional e cerca de proteção.

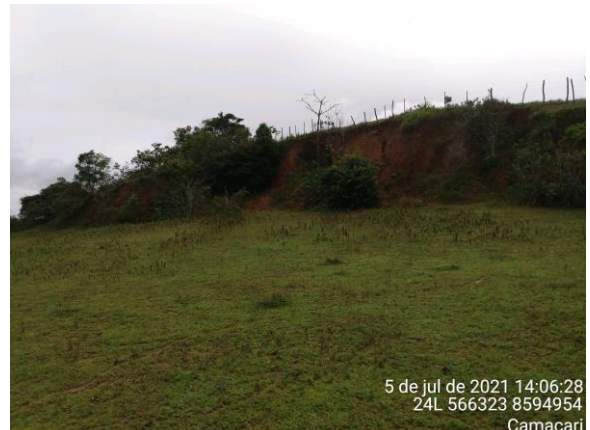
Parcialmente vegetado com presença de erosão.

Foto 17: Ocorre processos erosivos na face do talude a montante do poço.

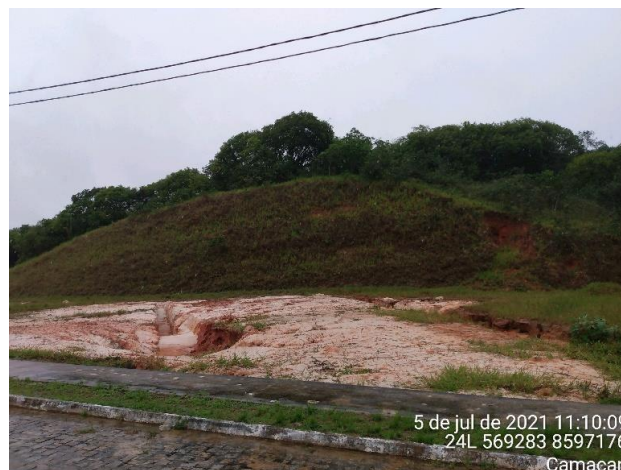
Foto 18: Poço 1-CA-1-BA.

A situação atual do poço é apresentada na foto 18 e sua localização nos mapas 01 e 02 do item 4.6, alínea “b”. Não foram observados base de concreto cascalho ou solo contaminado.

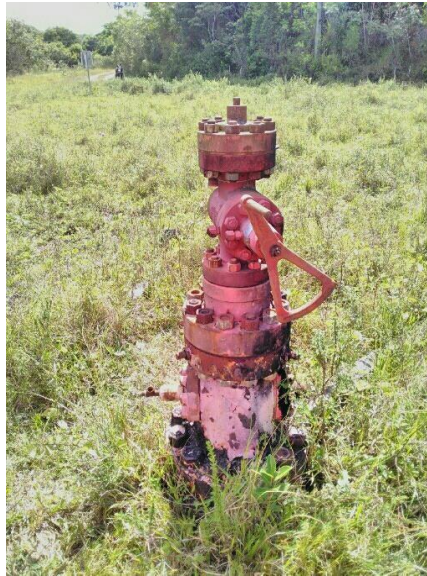
02 do item 4.6, alínea “b”. Foram observados base de concreto, equipamento de superfície, ante-poço aberto e revestimento. Não foram observados cascalho ou solo contaminado.

**Foto 19:** Poço 1-CA-2-BA: Equipamentos de Superfície e Base de concreto.

A futura recuperação ambiental será de responsabilidade da empresa Creative Energy Ltda, que arrematou este poço em rodada de licitações da ANP.

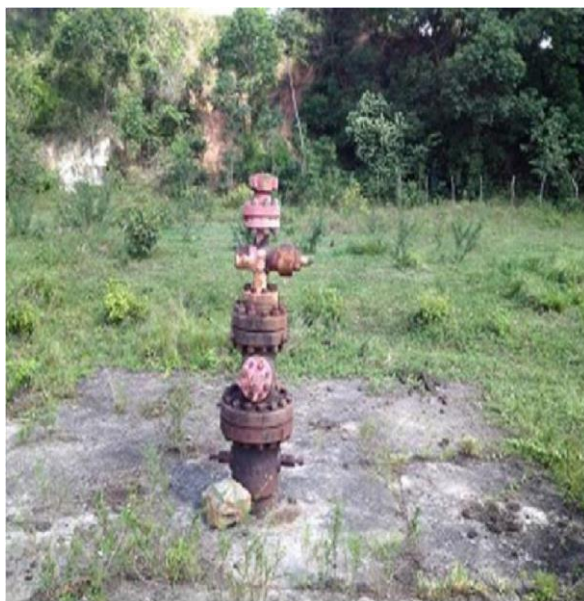
foto 20 e sua localização nos mapas 01 e 02 do item 4.6, alínea “b”. Foram observados base de concreto, equipamento de superfície, ante-poço aberto e revestimento. Não foram observados, cascalho ou solo contaminado.

Foto 20: Poço 3-CA-3-BA: Equipamentos de Superfície e Base de concreto

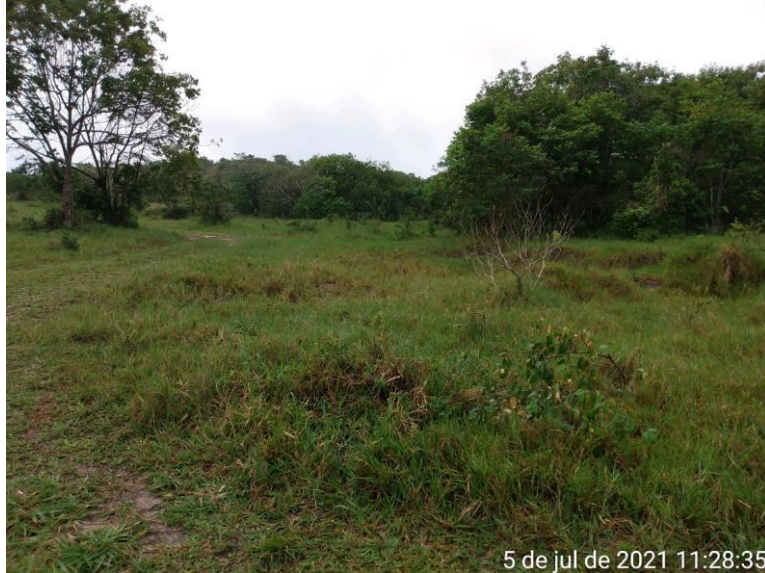
A situação atual do poço é apresentada na foto 21 e sua localização nos mapas 01 e 02 do item 4.6, alínea “b”. Foram observados base de concreto somente. Não foram observados cascalho ou solo contaminado.

Foto 21: Poço 3-CA-4-BA: Base de concreto

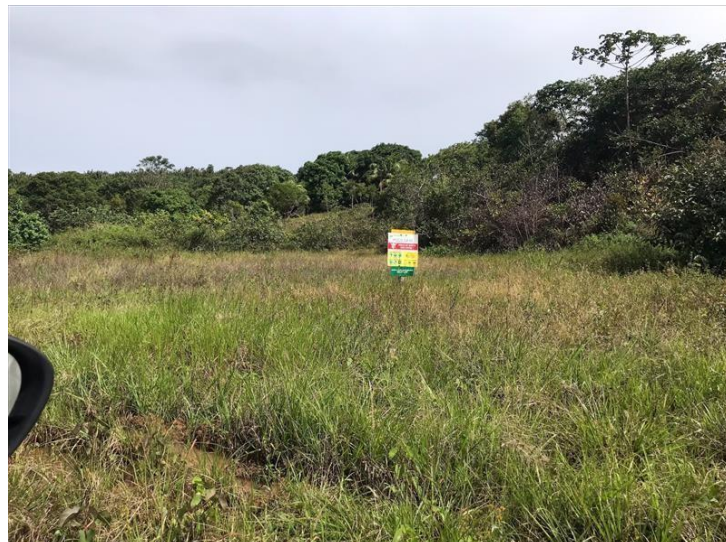
Foto 22: Poço 3-CA-5-BA.

foto 22 e sua localização nos mapas 01 e 02 do item 4.6, alínea “b”. Foram observados base de concreto somente. Não foram observados cascalho ou solo contaminado.

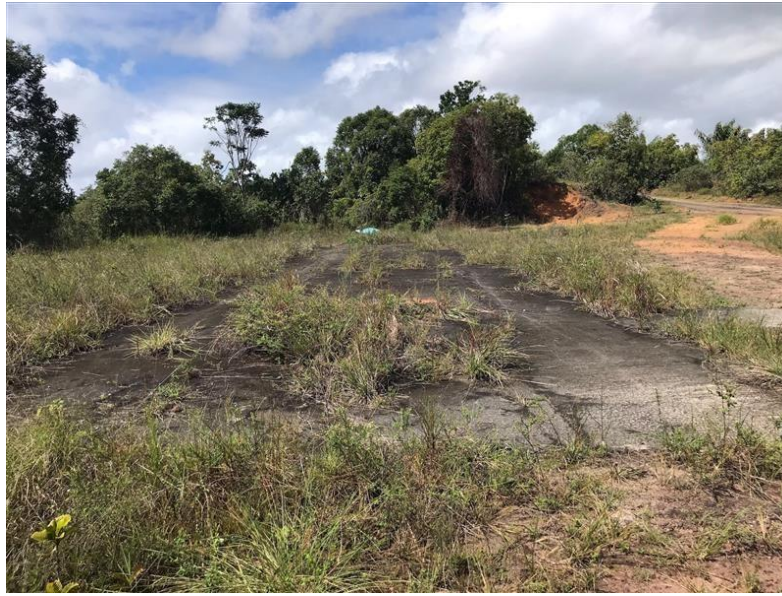
Foto 23: Poço 4-CA-6-BA.

02 do item 4.6, alínea “b”. Foram observados base de concreto somente. Não foram observados cascalho ou solo contaminado.

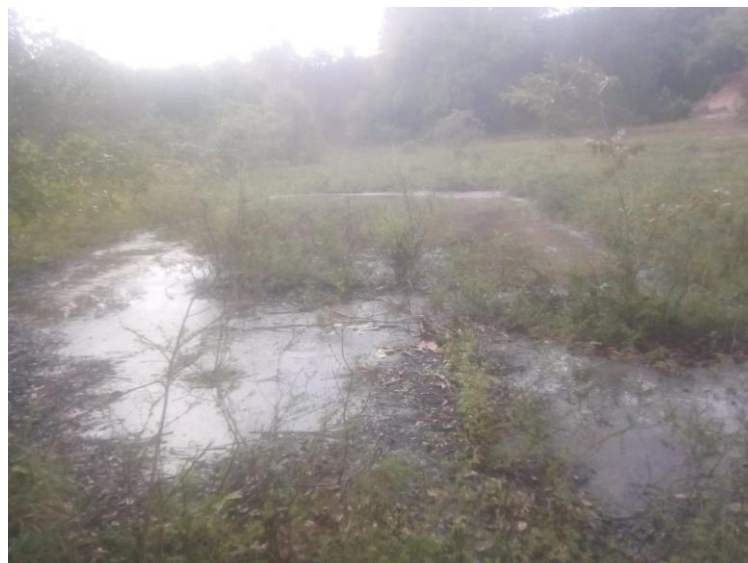
Foto 24: Poço 3-CA-7-BA.

foto 24 e sua localização nos mapas 01 e 02 do item 4.6, alínea “b”. Foram observados base de concreto somente. Não foram observados cascalho ou solo contaminado.

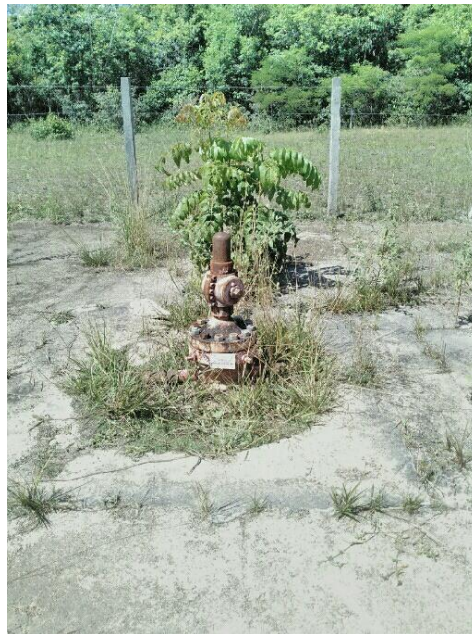
Foto 25: Poço 7-CA-8-BA.

A situação atual do poço é apresentada na foto 25 e sua localização nos mapas 01 e 02 do item 4.6, alínea “b”. Foram observados base de concreto, equipamento de superfície, antepoço aberto e revestimento. Não foram observados cascalho ou solo contaminado.

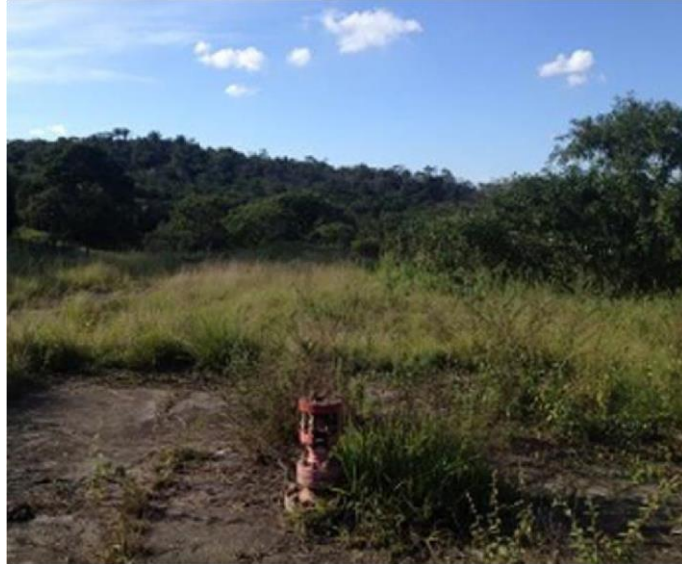
Foto 26: Poço 7-CA-9-BA.

foto 26 e sua localização nos mapas 01 e 02 do item 4.6, alínea “b”. Foram observados base de concreto, equipamento de superfície, antepoço aberto e revestimento. Não foram observados cascalho ou solo contaminado.

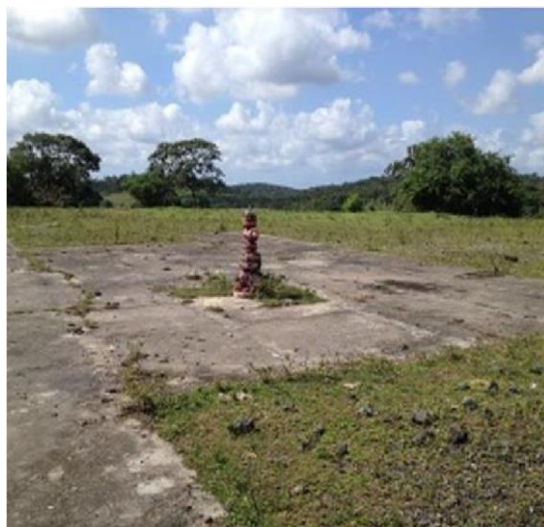
27: Poço 6-CA-10-BA.

A situação atual do poço é apresentada na foto 27 e sua localização nos mapas 01 e 02 do item 4.7. Foram observados base de concreto, equipamento de superfície, antepoço aberto e revestimento. Não foram observados cascalho ou solo contaminado. A futura recuperação ambiental será de responsabilidade da empresa Creative Energy Ltda, que arrematou este poço em rodada de licitações da ANP.
