RELATÓRIO DE
INVESTIGAÇÃO DE
INCIDENTE

Nova Petróleo

Superintendência de Segurança Operacional

RELATÓRIO DE INVESTIGAÇÃO DE INCIDENTE Nova Petróleo

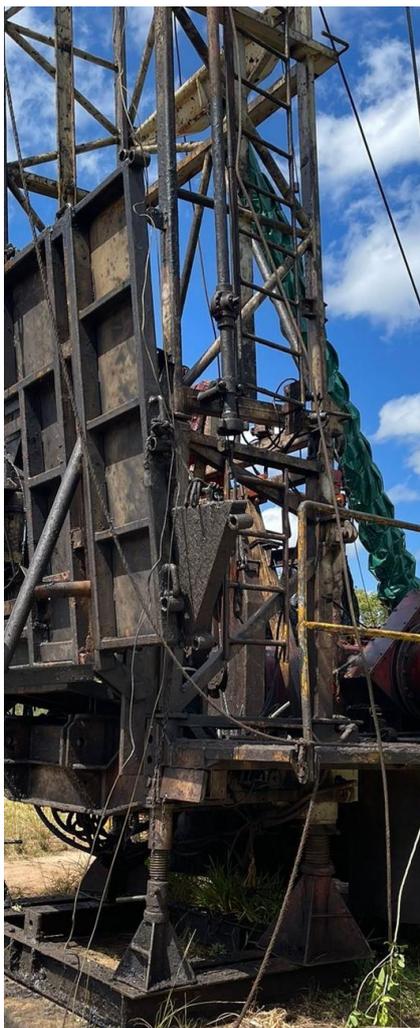
A questão que se faz neste incidente é a respeito da verdadeira posição do torrlista imediatamente antes da queda. A última vez que foi visto, ele estava subindo os primeiros degraus da escada da torre (Figura 4).

Figura 4. Escada da torre. O torrlista foi visto pela última vez nos primeiros degraus.

Acrescenta-se a isso que a escada continua para a torre e não há espaço naquele nível para que ele ganhe impulso (Figura 4). Portanto, a energia envolvida seria apenas a potencial gravitacional e um pequeno impulso para girar o corpo, que estaria voltado para a escada, para tentar apoiá-lo no guarda-corpo, iniciando a queda.

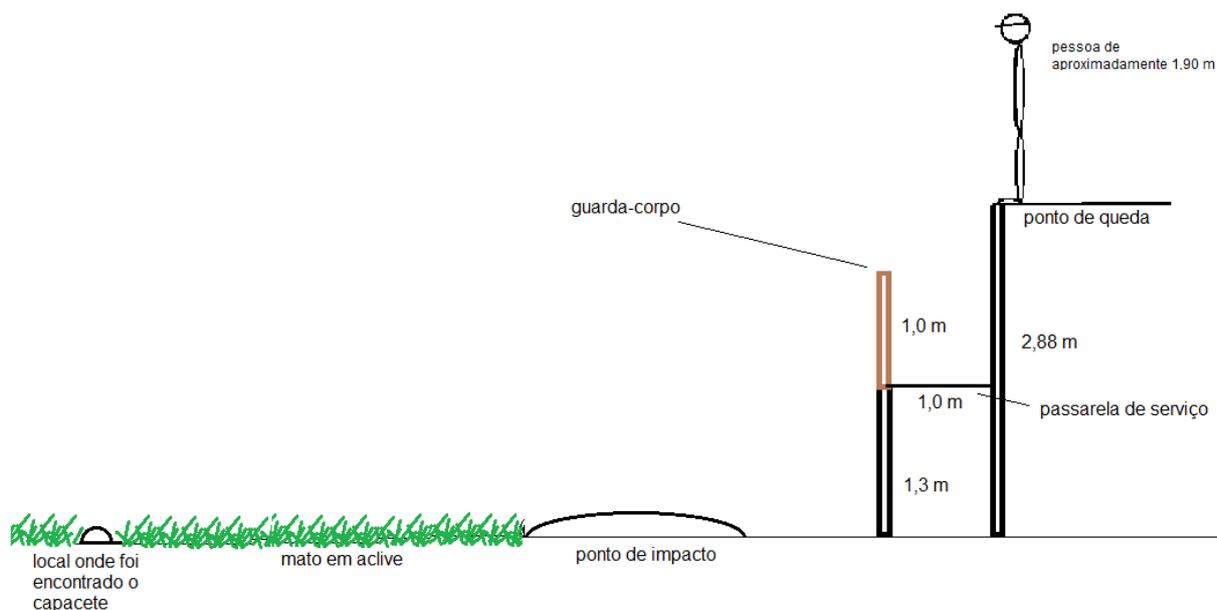
O segundo é que a baixa altura total é agravada pelo fato de haver uma passarela de serviço entre o ponto hipotético de queda e o local onde o torrlista foi encontrado e onde o capacete foi encontrado. Os pontos em questão podem ser identificados na Figura 5.

Figura 5: Hipótese de queda de 2,88 m. Diagrama esquemático demonstrando as posições aproximadas de cada elemento a ser considerado na hipótese.

Observa-se que, embora possível, a hipótese levantada possui questões relevantes como a distância entre o ponto de queda e o capacete, a relação entre a altura e os danos sofridos pela vítima, e a trajetória entre o ponto de queda e o ponto de impacto, contendo um guarda-corpo entre eles.

Para que tal hipótese fosse possível, o torrista precisaria deliberadamente lançar-se de frente ou de lado para apoiar o(s) pé(s) no guarda-corpo; Ao tocar o guarda-corpo, não conseguiria ricochetear e se desequilibraria para a frente; Cairia, agora de cerca de 2,3 metros de altura, até atingir o ponto de impacto primeiramente com o braço direito, resultando em amputação do membro; Na sequência bateria com o tórax no chão, causando afundamento e; Por último, bateria com a cabeça no chão, levando a traumatismo cranioencefálico.

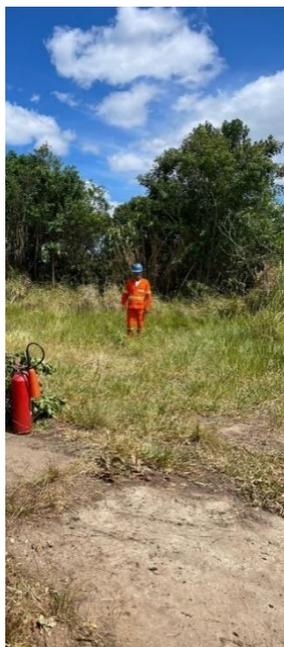
Como uma última observação, o capacete foi encontrado numa posição muito distante, uma vez que, sem impulso, a velocidade horizontal do capacete deveria ser baixa; a transferência de energia cinética de uma direção para outra precisaria de superfícies e mecanismos difíceis de serem explicados pelas posições. Por exemplo, a região onde o capacete foi encontrado é recoberta de mato em altura acima de 25 cm e, pelas fotos, entende-se que há ligeiro aclave (Figura 6).

Na Figura 6 pode ser observada o local onde estava o capacete, posição do trabalhador em pé, e no centro a esquerda, extintores, a posição onde foi encontrado o torrista.

Figura 6. Localização do capacete.

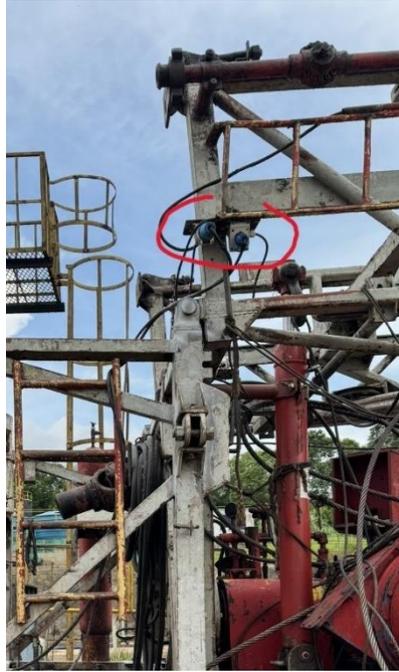
Nas Figuras 7 e 8 pode-se ver as tomadas utilizadas na sonda, para energizar a parte superior da torre, sobretudo iluminação.

Figura 7: Tomada inferior. Imagem da parte inferior da torre, mostrando a tomada local.

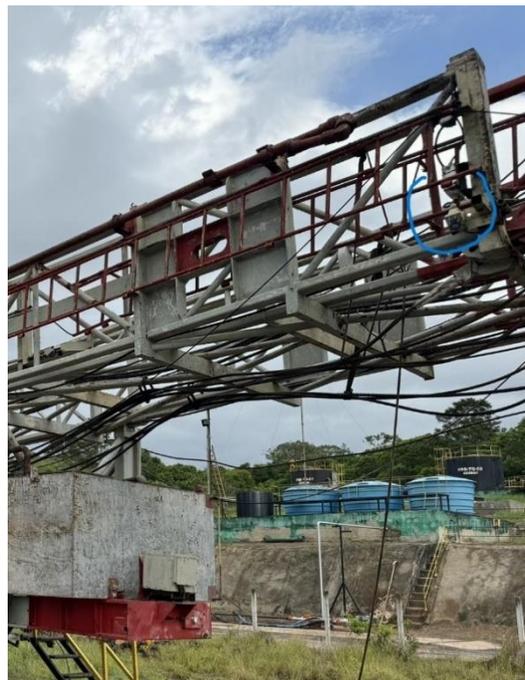
Figura 8: Tomada superior. Imagem da parte superior da torre, mostrando a tomada local.

A tomada em questão, sendo uma tomada industrial, possivelmente demanda certa força para ser desconectada, resultando em possível “tranco” no trabalhador para longe da torre. Outro agravante é que a tomada se localiza ao lado, a certa distância da escada, forçando o torrista a se posicionar de forma que o braço que permanece segurando a escada não fique suficiente firme na escada.

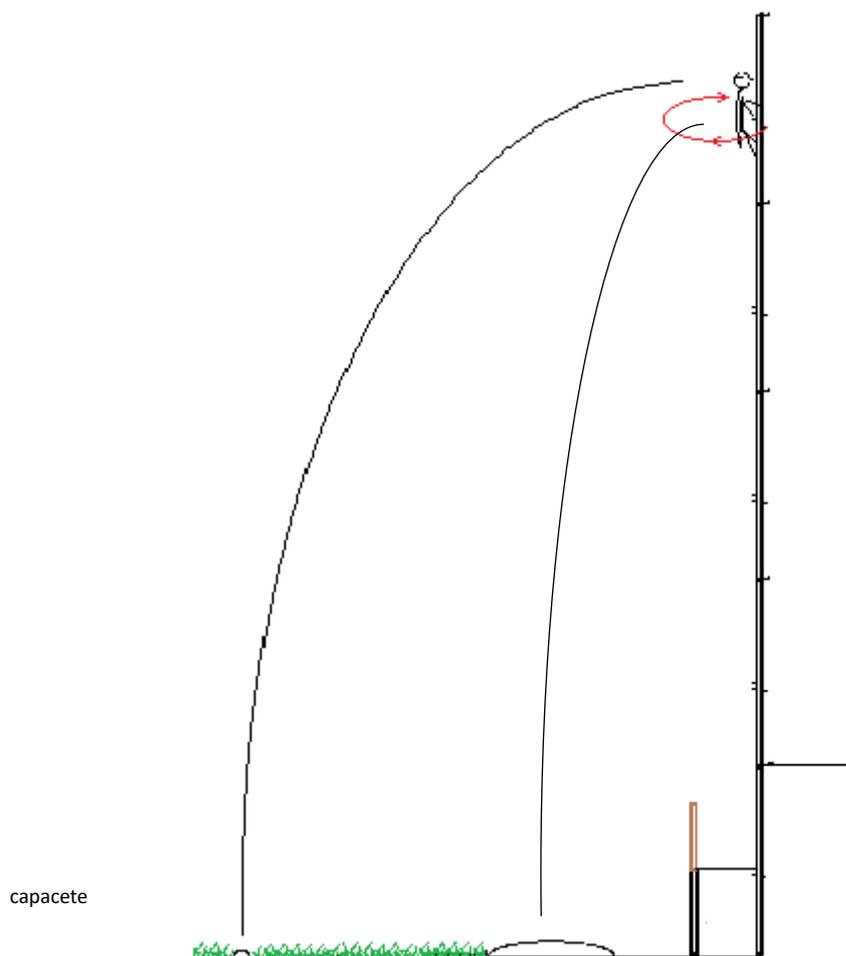
Nesse caso, admitindo-se a subida do torrista para a realização desta tarefa abre a possibilidade do torrista ter caído não de 2,88 m, mas de cerca de 20 metros de altura.

Assim, o puxão na tomada poderia ter arremessado o torrista para fora, fazendo girar seu corpo sobre a mão que segurava na escada torcendo-a. Ele teria perdido contato com a escada e caído daquele ponto, permitindo ao plataformista ouvir o grito e o barulho do impacto de formas distintas.

O capacete poderia ter se soltado ainda no momento que teria arrancado a tomada. E a pouca energia cinética horizontal recebida justificaria a distância em que foi encontrado. Da mesma forma que o giro no corpo ao soltar a tomada poderia levar ao distanciamento horizontal entre o ponto de impacto e a torre (Figura 9).

Figura 9: Hipótese 2. O ponto de queda seria na altura da tomada, acomodando melhor as distâncias e lesões encontradas.

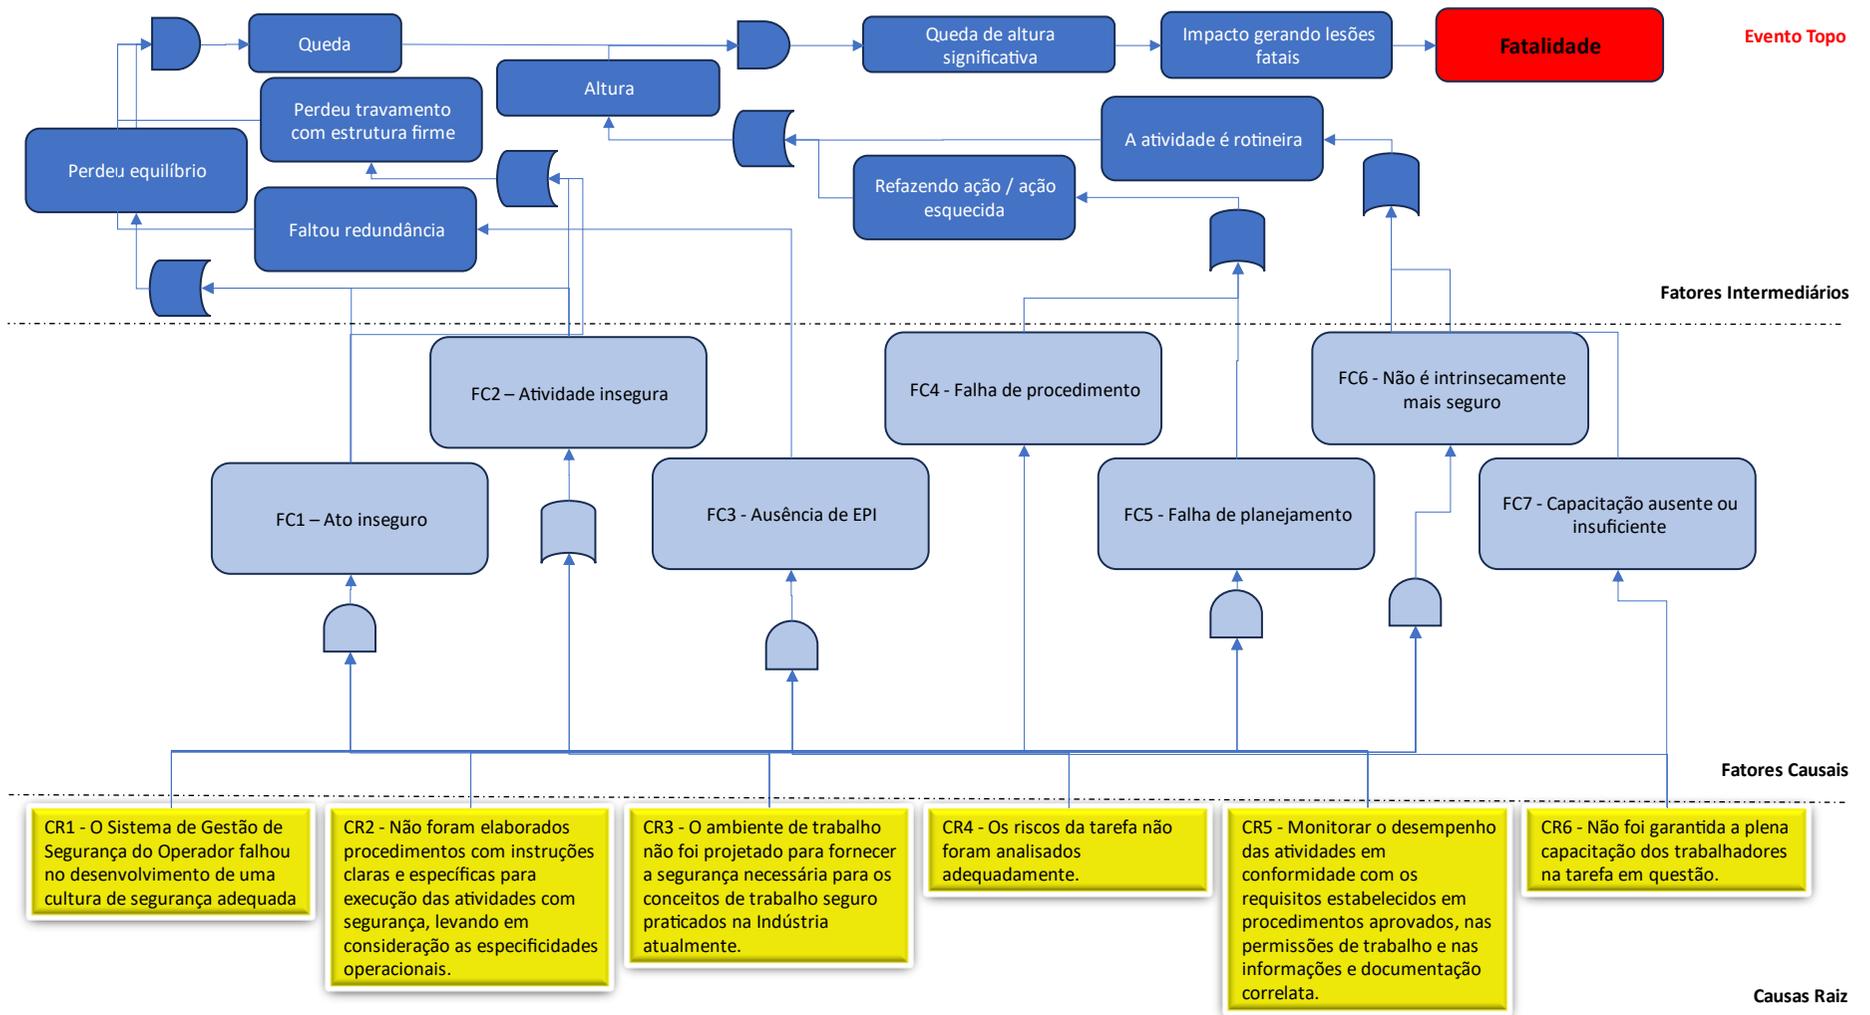
Na Figura 11 é apresentada a árvore de falhas do acidente.

Figura 11: Árvore de Falhas

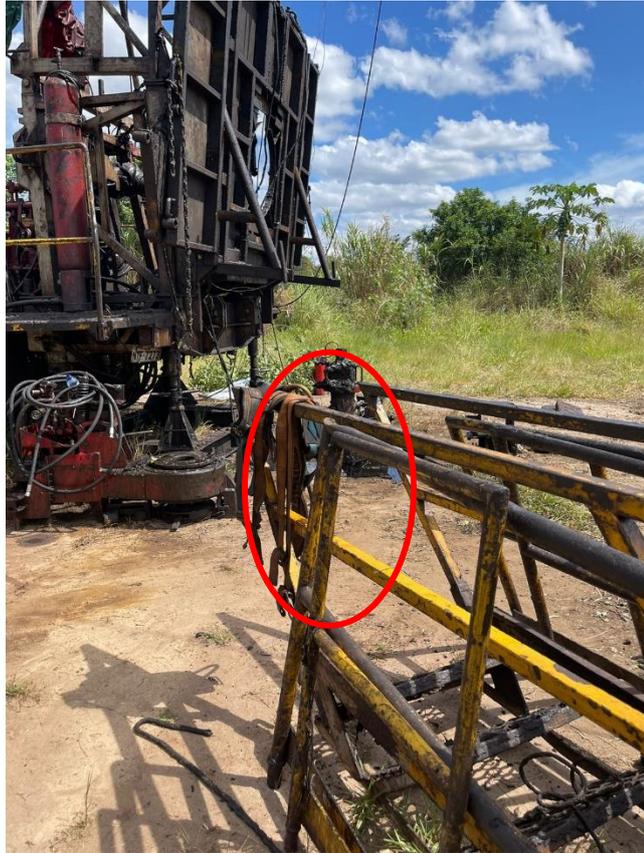
Conforme NR 35, trabalhos realizados acima de 2 metros do nível do solo e com risco de queda devem ser realizados com uso adequado de EPI contra queda. Conforme testemunhas e foto do local do incidente, Figura 12, o torrlista não estava usando o cinturão de segurança no momento da queda.

Figura 12. Foto do cinto trava-quedas do torrlista, tirada após o incidente, sugerindo que o trabalhador não estava usando o cinto no momento da queda.

Em ambas as hipóteses, a utilização de sistemas de proteção contra quedas teria feito a retenção da queda. Na segunda hipótese, da vítima ter caído da torre, a proteção poderia ter evitado a ocorrência do acidente. Já na primeira hipótese, tendo em vista a dificuldade que seria circular a escada para acessar o local de amarração da plataforma de serviço, existem duas possibilidades. Uma de que o local de queda permitiria o uso de talabarte, que é a situação da queda ter ocorrido da escada. E existe a possibilidade de a queda ter ocorrido da estrutura sobre a qual o torrlista precisava se apoiar para alcançar o local de amarração. Neste caso, não há possibilidade de o talabarte proteger o trabalhador, dada a distância da escada, contudo poderia estar utilizando o cinto trava-quedas com linha de vida.
