RELATÓRIO DE INVESTIGAÇÃO DE INCIDENTE

Plataforma Petrobras 19 (P-19)

Superintendência de Segurança Operacional

Julho 2023

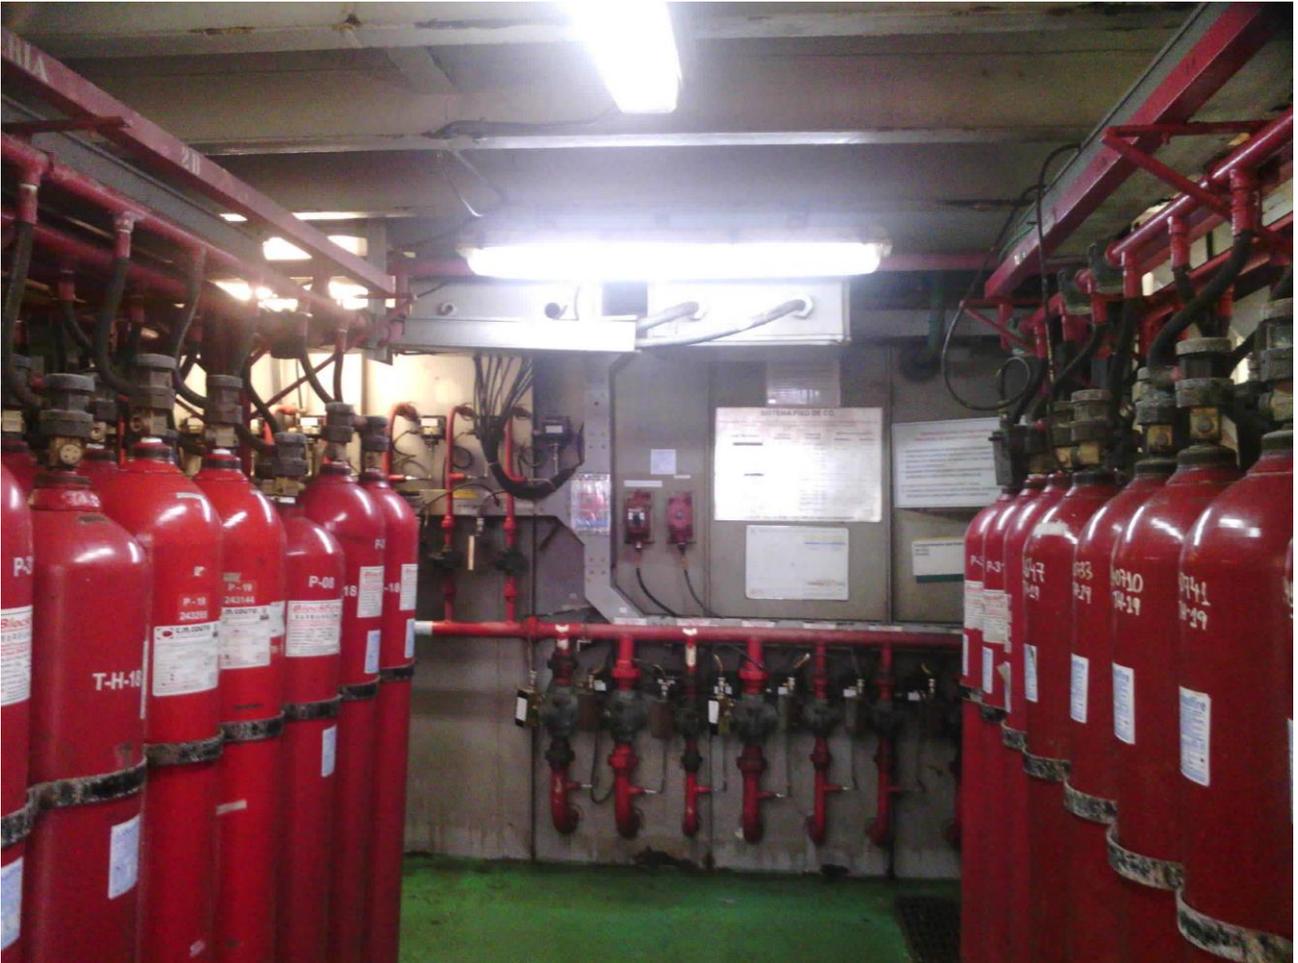
Figura 1 - Foto parcial da sala dos cilindros de CO₂.

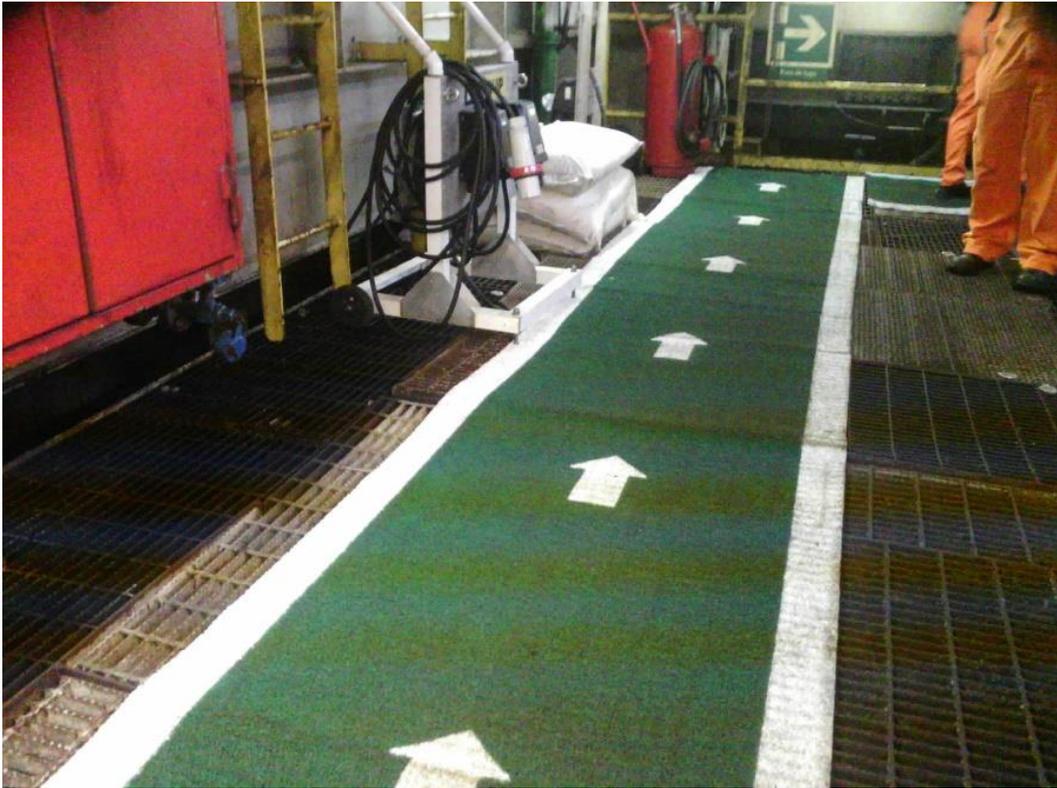
Figura 2 – Trecho de rota de fuga da sala dos motogeradores diesel auxiliares.

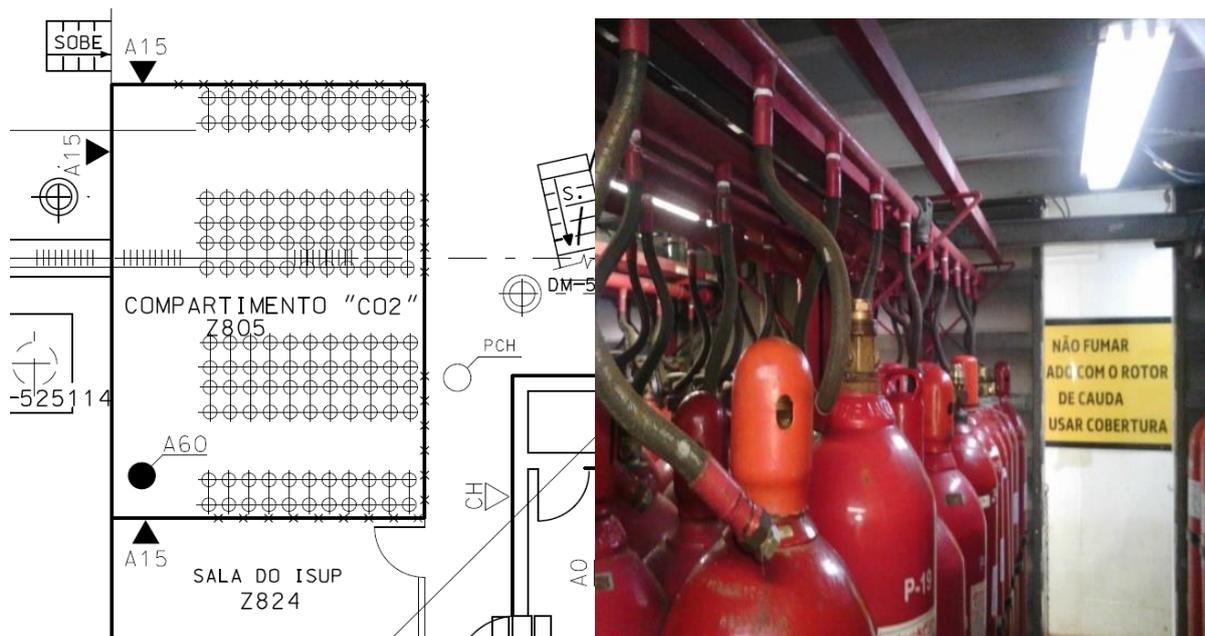
A sala dos cilindros de CO₂ da plataforma P-19 (Figuras 6 e 7) é um local com dois acessos que não possuem portas, sem ventilação forçada e sua área é delimitada por venezianas, sem paredes, ficando exposta, portanto, a uma grande taxa de umidade, uma vez que a instalação se encontra em alto mar.

Figura 6 – Desenho parcial da planta baixa, foto de parte da sala dos cilindros de CO₂ onde pode-se ver ao fundo o uso de veneziana (nota-se que o desenho indica com um 'X' as partes do compartimento que utilizam venezianas ao invés de paredes de metal ou outro material que impeça a entrada de umidade).

Em relação ao projeto do sistema de combate a CO₂ de P-19, a sala da bateria de CO₂ é abrigada, porém não tem paredes e nem portas, sendo separada dos demais ambientes da plataforma por venezianas, permitindo assim a entrada constante de umidade em seu interior, o que pode ter ocasionado a aceleração da corrosão na *micro switch* ZSH 5425029.

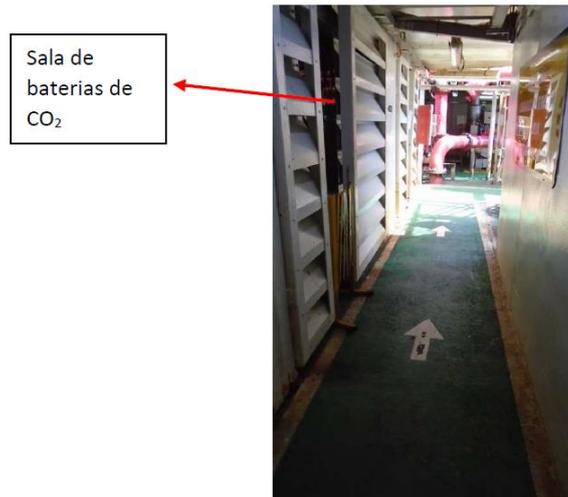
Figura 7 - Foto da parte externa da sala de baterias de CO₂.

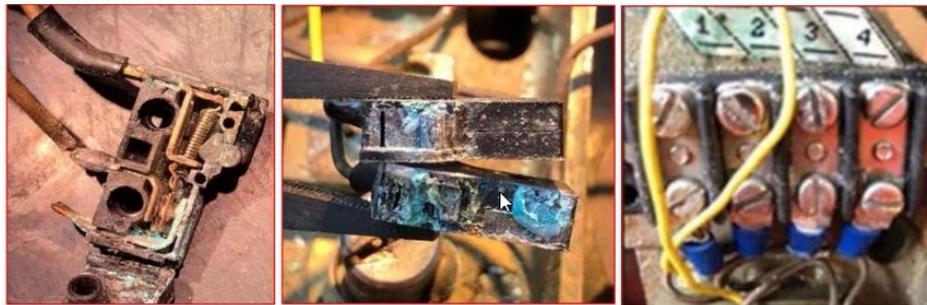
Em função da ocorrência do acidente, a Operadora encaminhou a válvula direcional XV-5425029 para laudo pericial. Durante a inspeção e testes realizados, os peritos detectaram (Figura 8) “*indícios de penetração de umidade na caixa da cabeça de comando elétrico da válvula direcional; sinais de oxidação nos terminais elétricos da micro switch; acúmulo de partículas identificadas na face superior da micro switch da ZSH-5425029; e que a atuação momentânea do*

sinal elétrico da ZSH-5425029 é suficiente para iniciar a sequência de disparo de CO₂ no compartimento dos motogeradores diesel auxiliares e que não existiram outras formas de acionamento registradas”, chegando à conclusão de que “o estabelecimento de um curto-circuito na micro switch de indicação de posição da cabeça de comando elétrico da válvula ZSH-5425029 constitui hipótese válida provável para o acionamento involuntário do sistema fixo central de combate a incêndio por CO₂, com a conseqüente descarga e inundação do compartimento dos motogeradores diesel auxiliares por CO₂”.

Figura 8 – Imagens dos terminais elétricos e componentes internos da válvula direcional e *micro switch* (Fonte: Operadora).

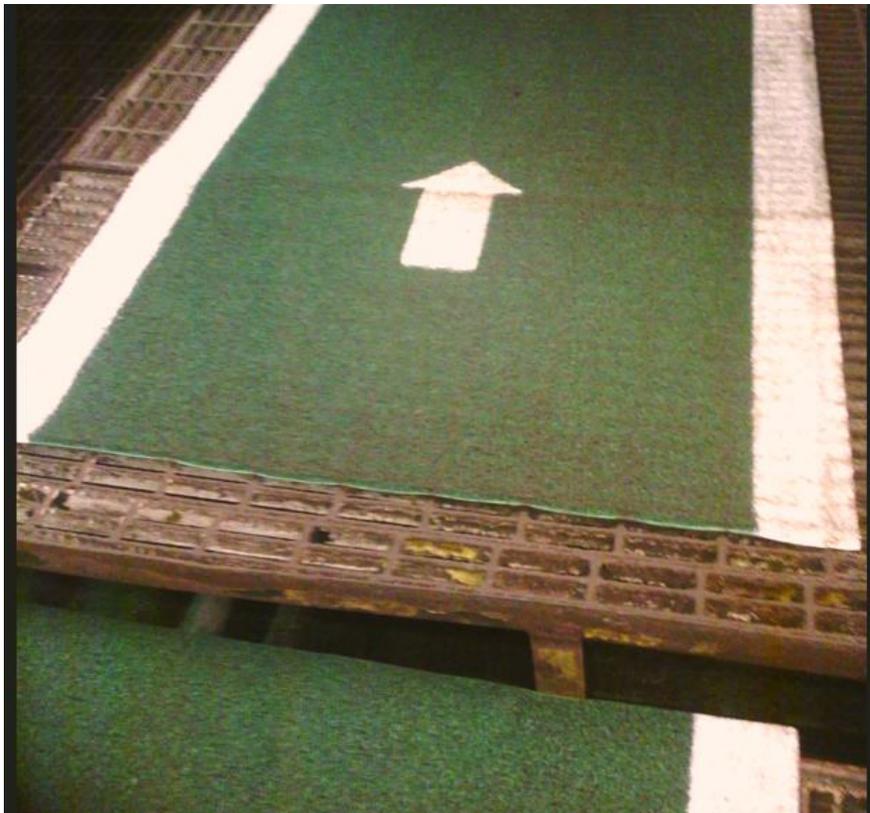
Durante inspeção no local e com base nas imagens obtidas, restou constatado que havia obstáculos em rota de fuga da sala dos motogeradores diesel auxiliares. Especificamente em relação à rota de fuga, sinalizada no piso elevado da sala por um tapete de borracha com fundo verde e setas e listras brancas, havia na rota desnível entre duas áreas da sala (Figura 9), o que poderia durante uma tentativa de escape do local, provocar a queda de uma pessoa, dificultando ou até impedindo sua fuga.

Figura 9 – Desnível em rota de fuga na sala dos motogeradores diesel auxiliares.

Importante aqui destacar que a vítima fatal foi localizada muito próxima a este desnível. Contudo, não é possível afirmar que essa vítima tenha tropeçado nesse desnível e caído no local.

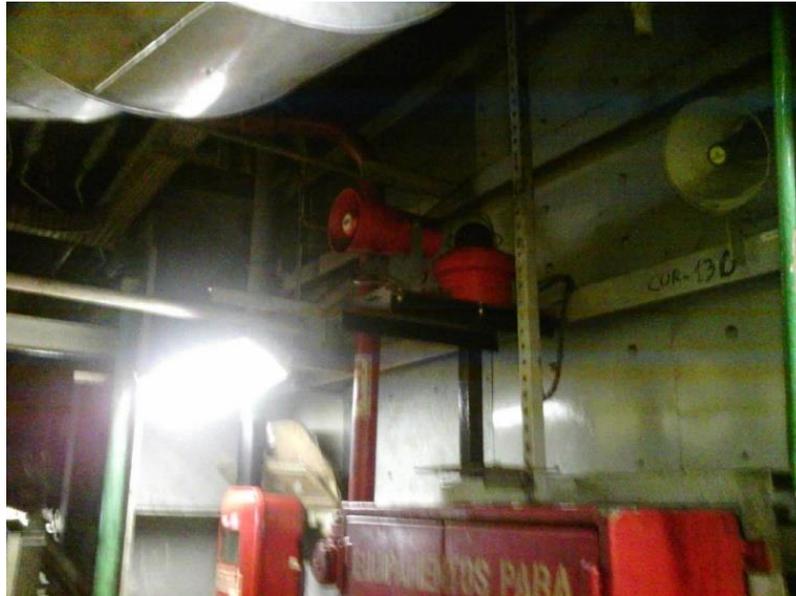
Além da sobreposição sonora dos alarmes, a localização dos alarmes visuais (giroscópios) (Figura 11) de CO₂ dificultava e, em alguns pontos, a depender do local dentro da sala onde a pessoa se encontrava até impedia a visualização. Isso porque a sala dos motogeradores diesel auxiliares contém grande quantidade de equipamentos e estruturas - quatro grandes motogeradores diesel; dutos de ar; monovia, vigas, entre outros.

Figura 11 – Imagem dos equipamentos que compõem os alarmes de CO₂ (vermelhos) e de emergência na sala dos motogeradores diesel auxiliares da P-19.

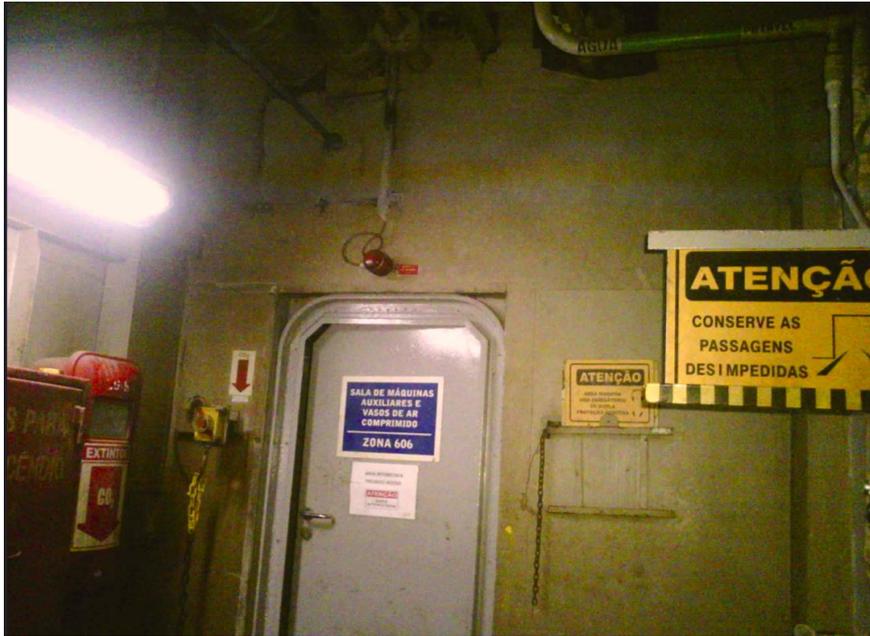
Uma das principais falhas na comunicação do risco ocorrida neste acidente, foi a falta de sinalização na porta de entrada de ambientes protegidos por CO₂ (Figura 23), com placa de aviso de risco de morte por asfixia, conforme recomendado pela NFPA 12 (Figura 24). Cabe observar que essa sinalização é independente de resultado de análise de risco, a sinalização é normativa e teria ajudado na percepção de risco dos trabalhadores, tanto emitentes da PT quanto executores. Por depoimento, foi confirmado que alguns dos trabalhadores não sabiam do risco de asfixia por CO₂ ao adentrar em alguns ambientes protegidos por este sistema.

Figura 23 – Porta de entrada da sala de motogeradores, sem placa de sinalização.
