**Contingência FPSO
Cidade do Rio de Janeiro
MV14**

Outubro/2019

FPSO Cidade do Rio de Janeiro MV14

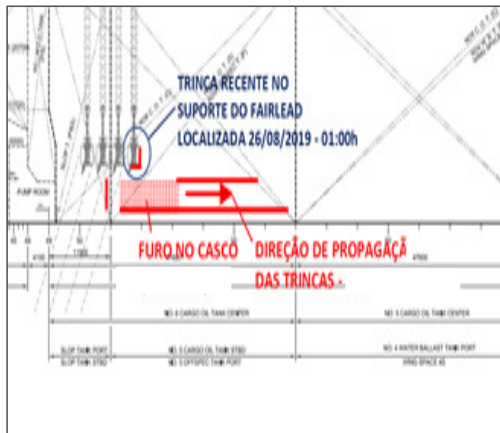
23/Ago

Confirmada trinca no casco (tanque 5P) e acionada Equipe de Gestão de Incidente

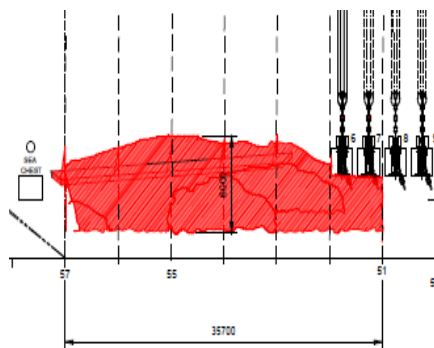
25/Ago

Propagação das trincas em direção ao fairlead
