# Superintendência de Segurança Operacional e Meio Ambiente - SSM

## Implementação do SGSS

*30 de outubro de 2019*

***VII Workshop de Segurança Operacional e Meio Ambiente (VII Soma)***

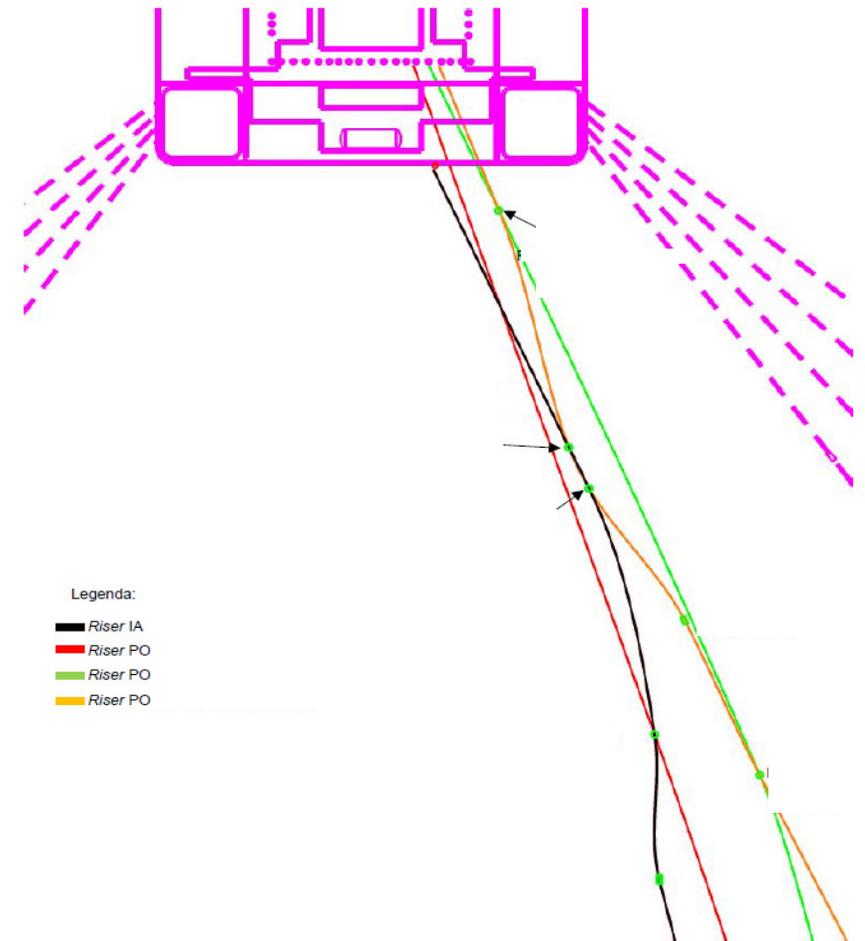
- Linha de injeção de água – Dano na capa externa da armadura de tração durante o pull-in ou pull-out de outra linha
- 02/2016: Durante a tentativa de pull-out desse riser  
→ Identificação **cruzamentos não previstos** entre *risers*.
- 10/2016: Durante uma operação programada de inspeção por mergulhador para recompor a camada externa do duto  
→ constatou-se que 3 **arames do riser estavam rompidos na região exposta da armadura**, causando a alteração do cenário de risco para continuidade operacional do *riser*.
- APR 06/2017 (viabilidade da continuidade operacional):  
→ Cenários - **ruptura total do riser flexível no trecho submerso com a possibilidade de dano em estruturas e risers de produção adjacentes, com consequente rompimento e liberação de óleo para o mar**

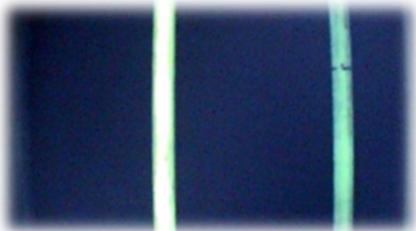
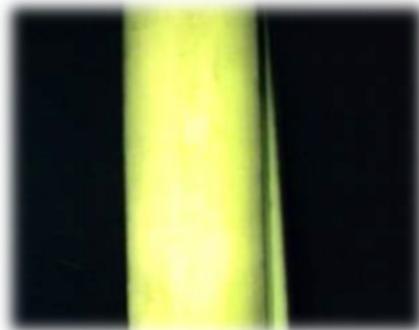
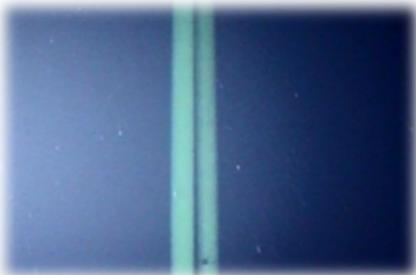
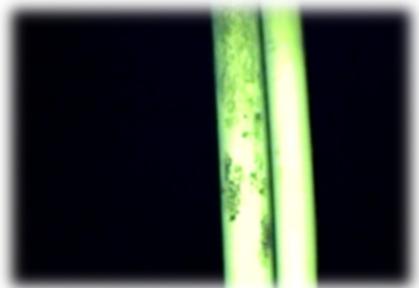
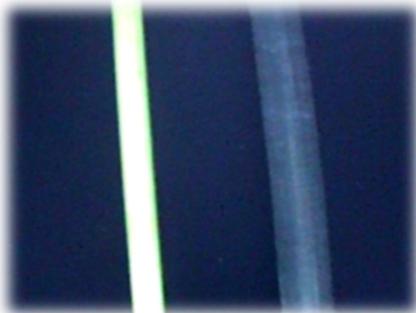
- 06/2017: Verificou-se a possibilidade de **continuar a operar** com o *riser* até a **substituição** ser efetuada  
→ **Dezembro de 2018**
- 03/2019, a embarcação que iria fazer a operação de *pull-out* do *riser* avaliou que **o risco da atividade seria “não tolerável”** e desistiu do serviço  
→ Pull-out da linha envolveria o ***pull-out* da outra linha.**
- 04/2019: Nova avaliação de riscos para continuidade operacional do *riser*, **estendendo o prazo de substituição** do *riser*  
→ **Janeiro de 2020**

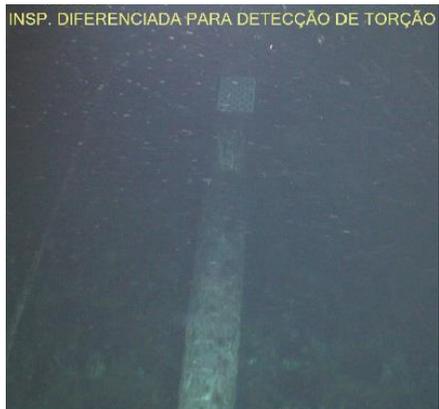
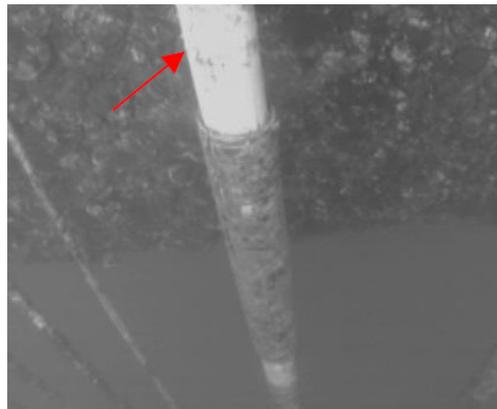
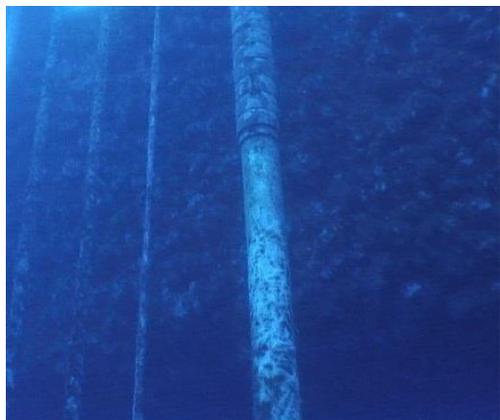
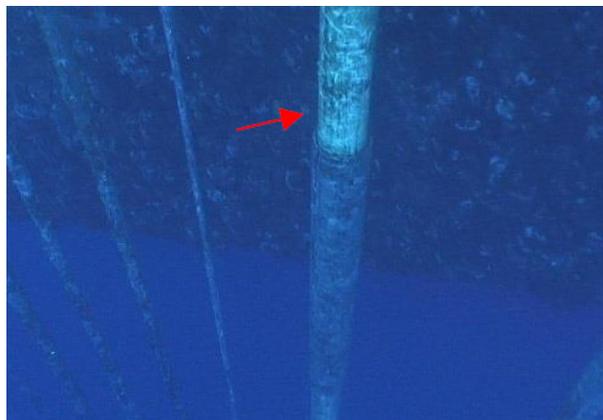
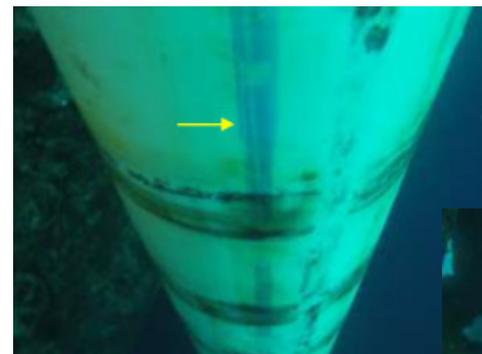
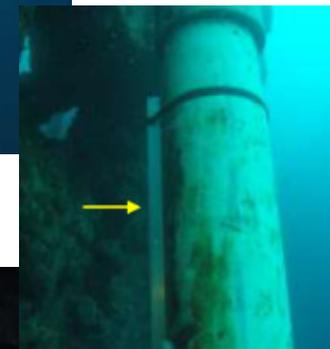
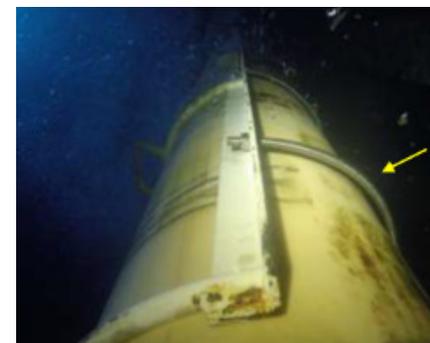
INSP. DIFERENCIADA PARA DETECÇÃO DE TORÇÃO

Faixa de torção, abraçadeira e régua instalados no duto

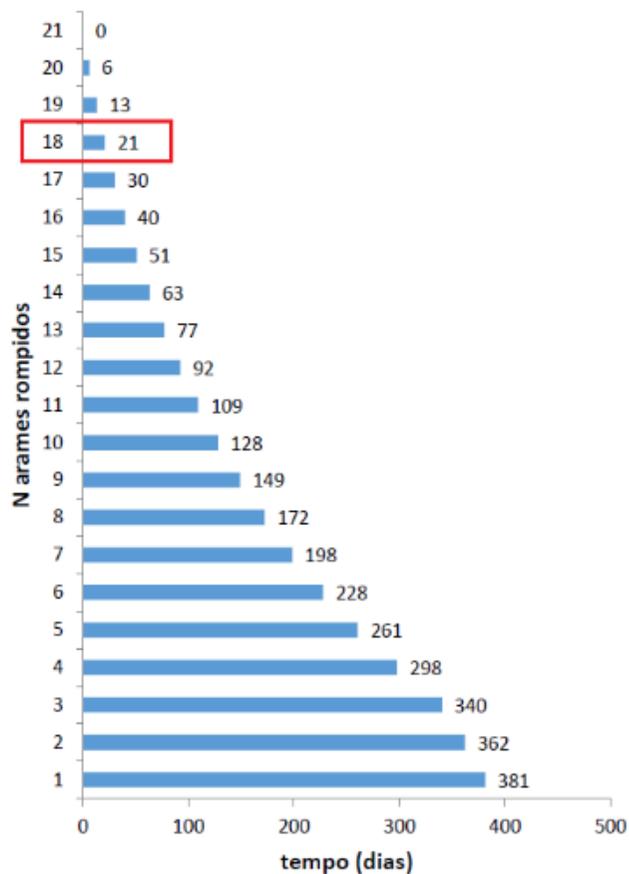
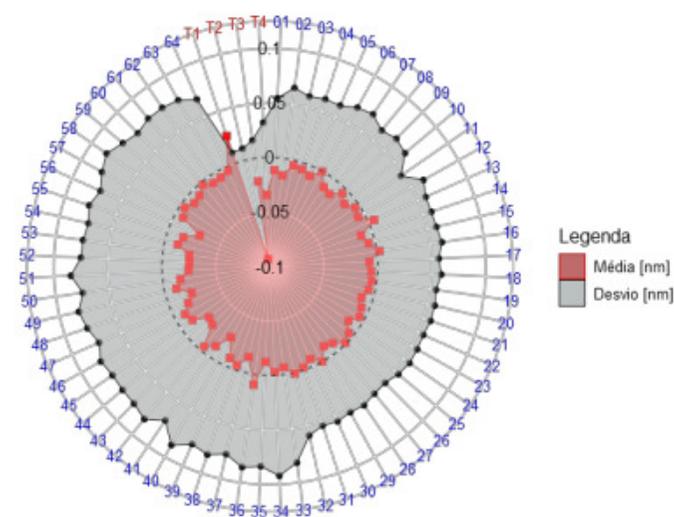
Instalação de sistema de monitoramento dos arames da armadura de tração - MODA

Análise estrutural baseada nas informações referentes a onze dutos que apresentaram falhas na fase de operação
