# Lições Aprendidas nas Desinterdições de 2024

**Elson Meneses Correia**

Coordenador Geral de Segurança Operacional no E&P

28/11/2024

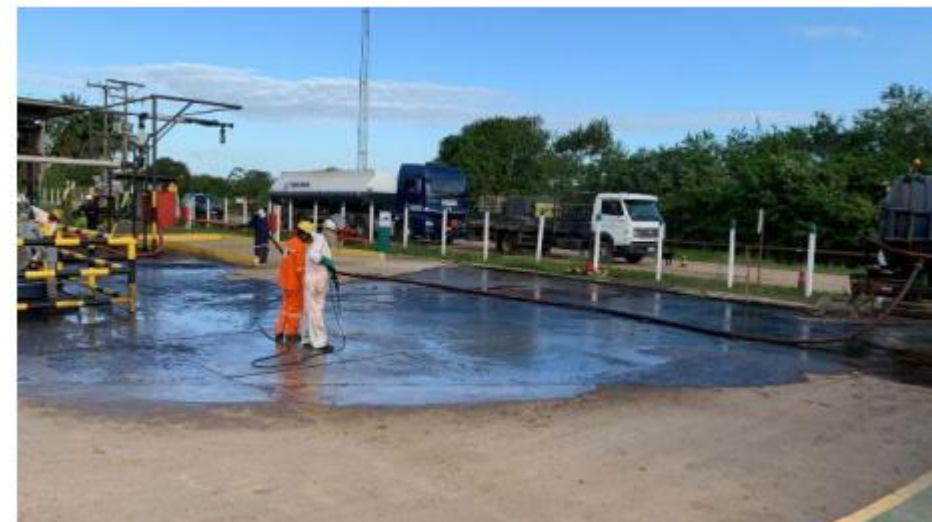
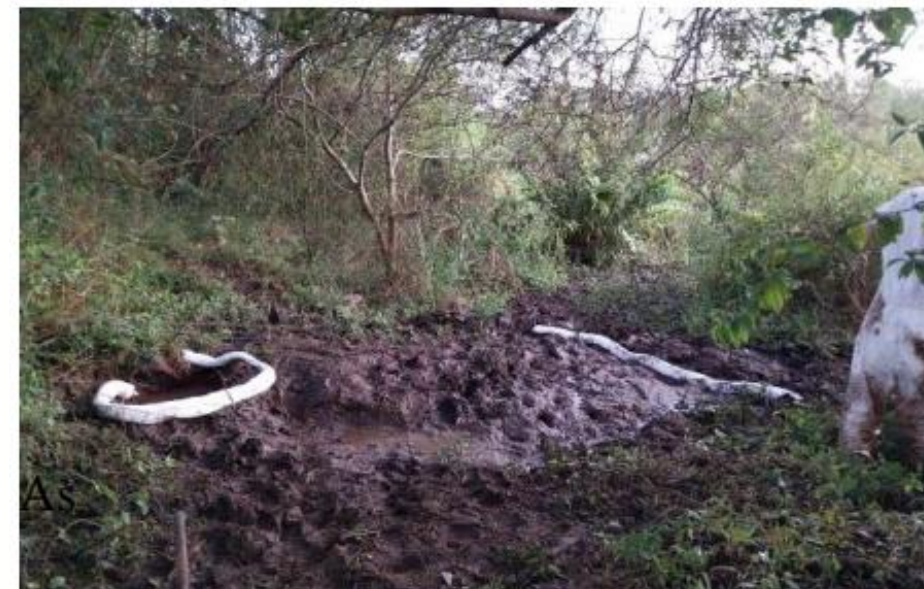
Houve extravasamento da caixa de recuperação da Instalação Dom João, onde o fluido atingiu as canaletas de água pluvial, atingindo o ambiente externo da instalação.

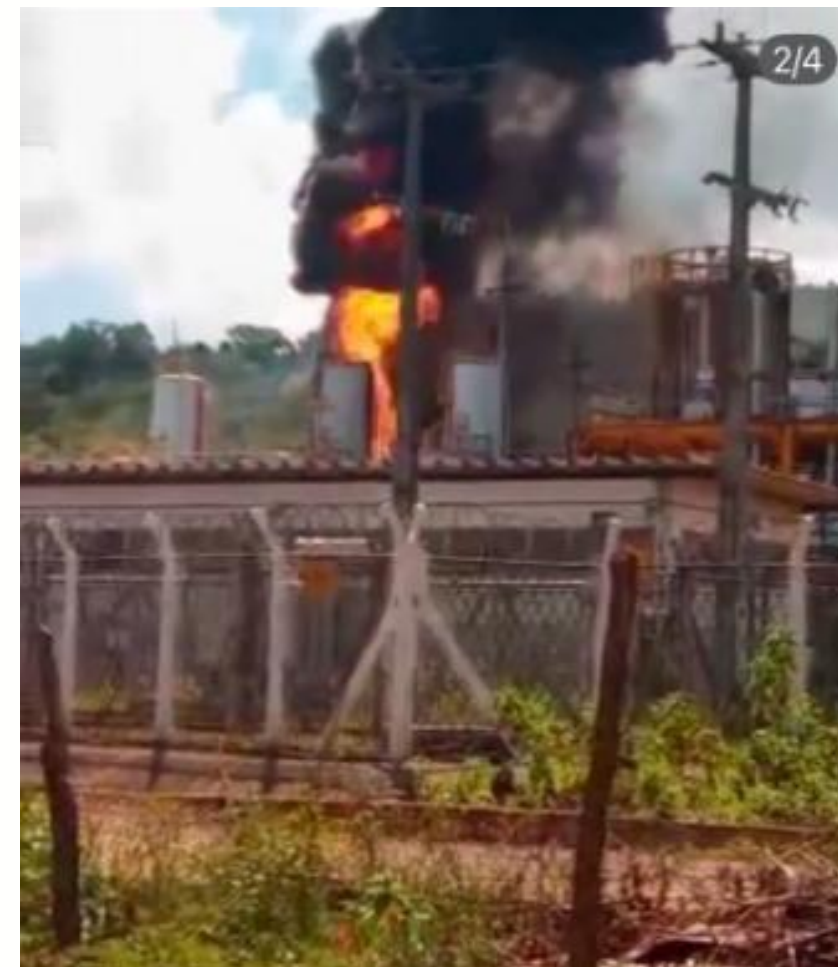
Incêndio em tratador de óleo na Estação Coletora com perda de contenção primária e descarga significativa de óleo, com volume estimado de 5,0 m<sup>3</sup> (BSW de 80%).

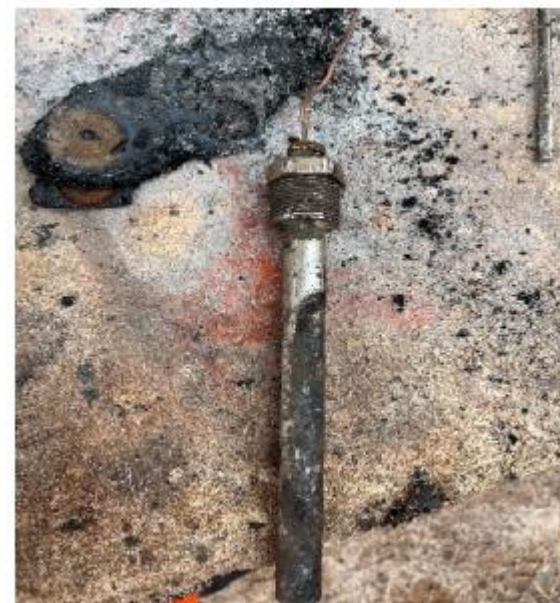
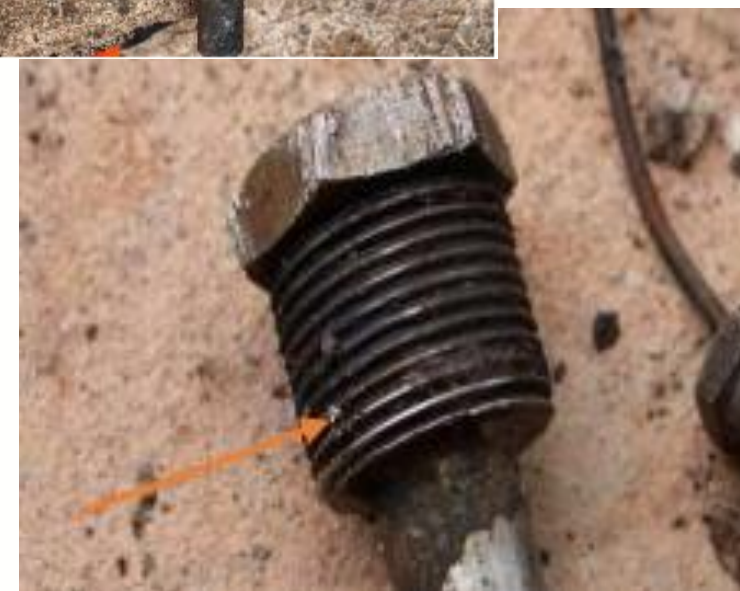
Estava sendo realizada manutenção preventiva em TCV de um Tratador de Óleo, um serviço a frio, o sensor de temperatura fica posicionado dentro de um “poço termométrico”, instalado em uma luva soldada no costado do vaso.

Durante essa operação, após a remoção do sensor da TCV, o “poço”, que não estava corretamente apertado, foi projetado do vaso, ocasionando no primeiro momento um vazamento da água a uma pressão em torno de 1,4 kgf/cm<sup>2</sup> e temperatura superior a 70 °C, do interior do vaso tratador de óleo.

R1 - Incluir nos padrões a execução de lista de verificação de torque e aperto de instrumentos, flanges e poços termométricos.

R2 - Realizar verificação da fixação de todos os outros poços termométricos da planta.

R3 - Incluir nas LTM dos instrumentos e poços termométricos a tarefa de verificação do rosqueamento no equipamento, antes da liberação para a manutenção, além de uma avaliação pelo executante da ordem de manutenção.

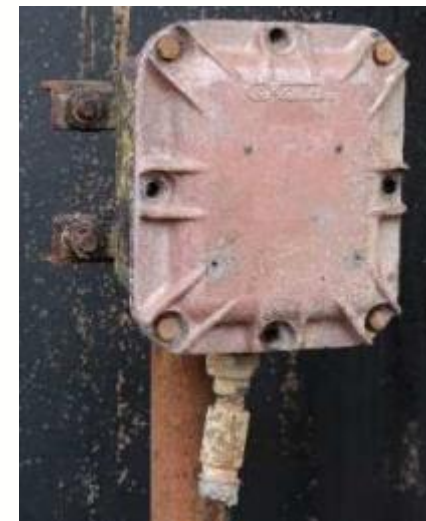
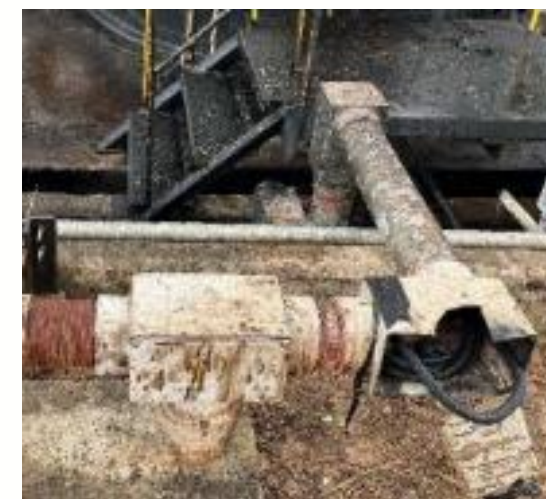
Cerca de 11 minutos depois da abertura dos drenos, houve a liberação de gás e na sequência a ignição deste gás pelo piloto da fornalha, visto que, o piloto foi mantido aceso dentro da câmara de combustão, provavelmente por falha na atuação (painel, lógica, válvulas ou integridade).

Também foram evidenciados equipamentos Ex degradados, com ordens de manutenção abertas desde 07/2023 e não executadas.

A ignição do gás resultou em ignição da poça de óleo, produzindo fortes chamas.

R7- Avaliar e corrigir se necessário a lógica de intertravamento da fornalha para desligamento geral, incluindo o piloto, em intervenções e situações de emergências.

R8 - Avaliar a lógica de intertravamento da fornalha para desligamento geral, incluindo o piloto, por meio de uma variável de processo do próprio TO e/ou por detector de gás instalado na região para cada TO.

R9- Manutenção dos corta-chamas das fornalhas e criação de plano no SAP.
