Incidentes e Integridade de Poços

Elson Meneses Correia
25/09/2024

Incidentes

Integridade de Poços

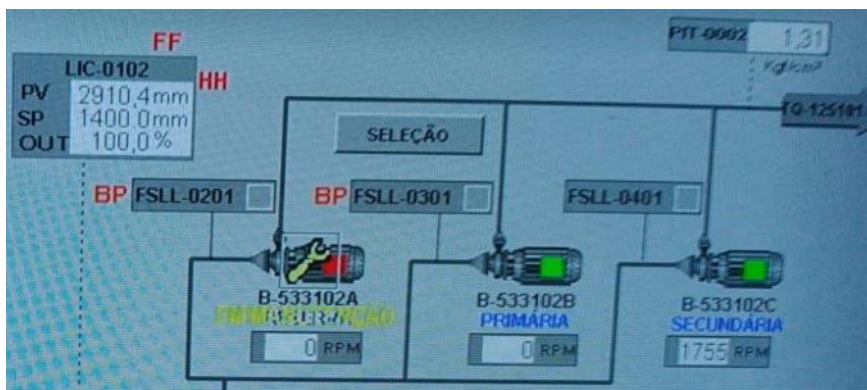
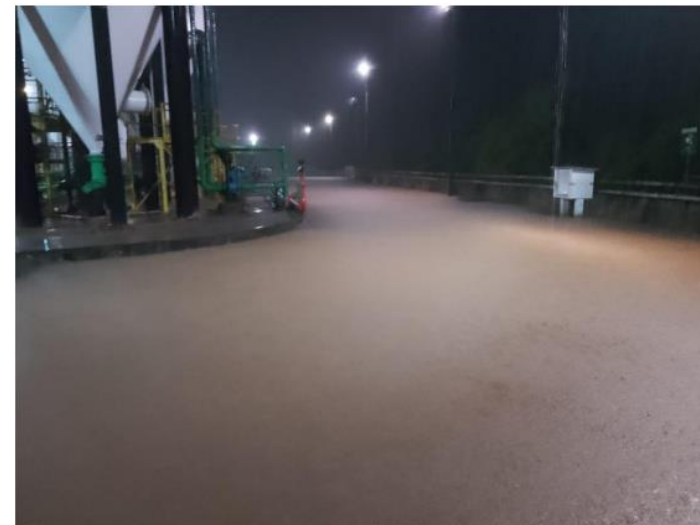
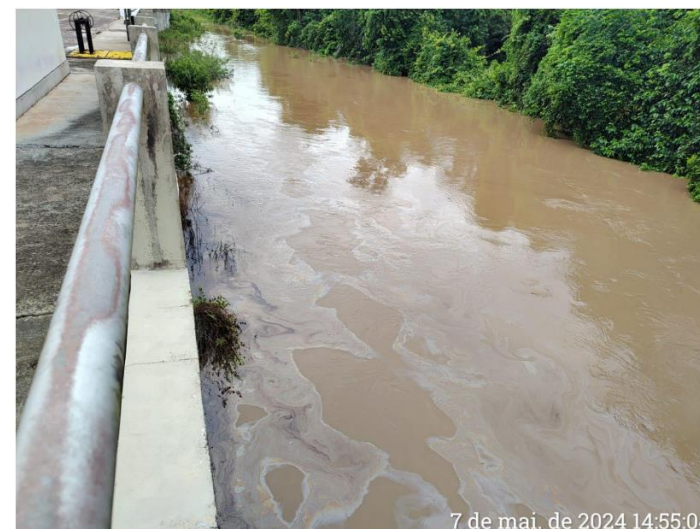
INCIDENTE SIRIRIZINHO I - [CI 2405/000052]

Acompanhamento na Estação Coletora de Siririzinho I referente ao incidente de Descarga Significante de Óleo e Perda de Contenção Significante de Óleo [CI 2405/000052].

- Durante a reunião realizada para tratar do incidente, o Operador informou que a descarga e a perda de contenção ocorreram devido ao transbordamento da caixa API causado **pelas fortes chuvas** da noite anterior na região.
- Ao apresentar o sistema de bombas o Operador informou que das 3 (três) bombas de drenagem, uma estava em manutenção.
- A ANP questionou se o Operador verificou a disponibilidade das bombas e as válvulas para isolar a área da estação.
- Após a reunião a Operadora foi notificada apresentar as medidas contingencias para evitar a recorrência do incidente.

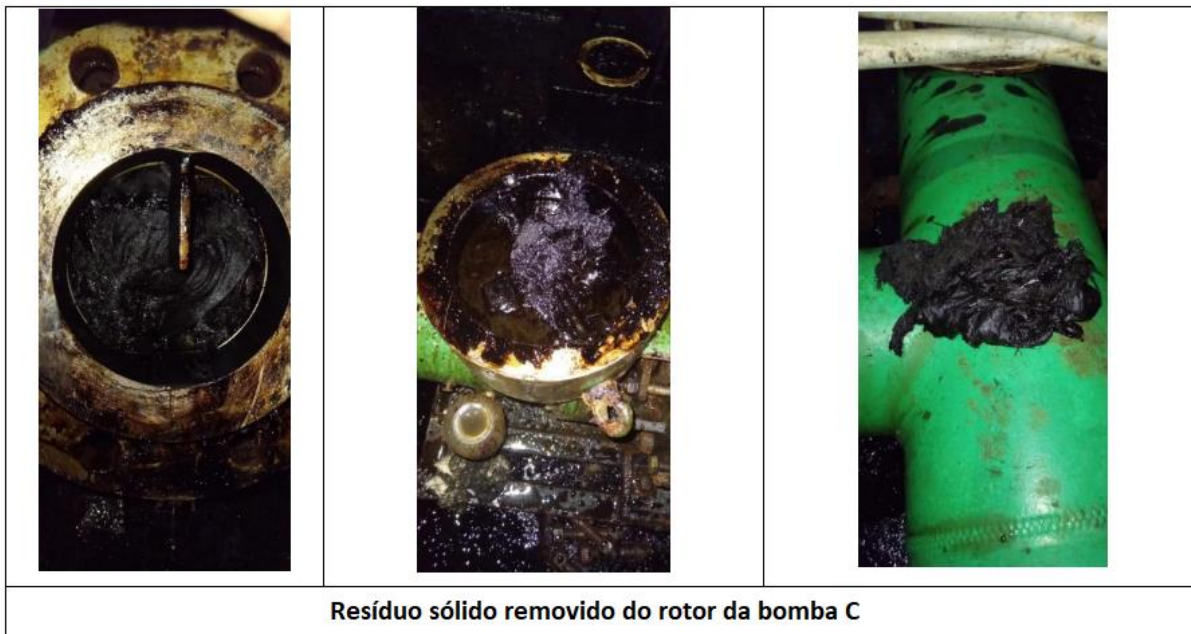
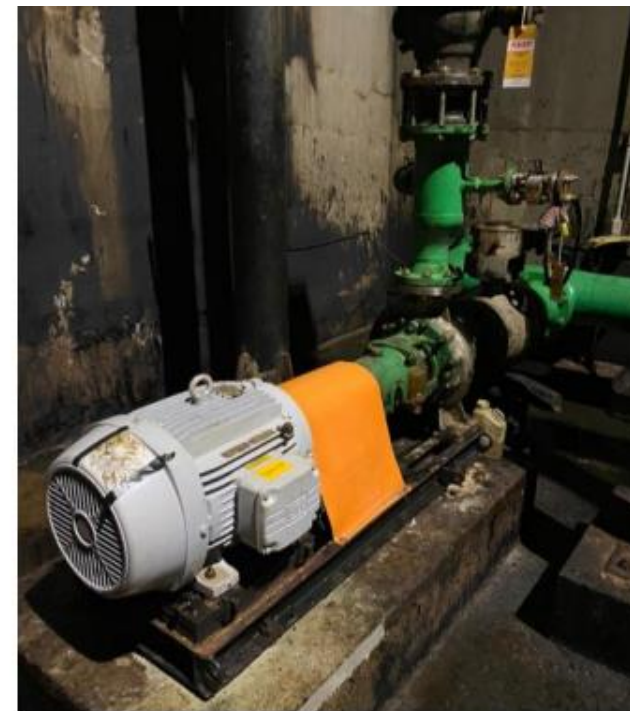
INCIDENTE SIRIRIZINHO I - [CI 2405/000052]

- Após realizar os testes de vazão das bombas operacionais a Operadora identificou que a bomba C, que ela considerava estar operacional, na verdade não estava dando vazão.
- Foi necessária a realização de reunião com o Operadora para que as devidas medidas de segurança fossem tomadas, evitando a recorrência imediata.

BDA-A instalada no local.

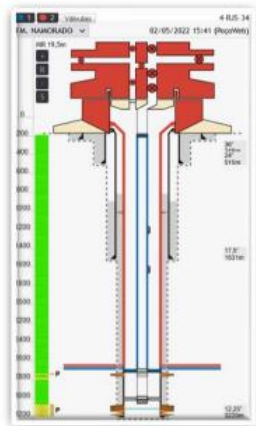
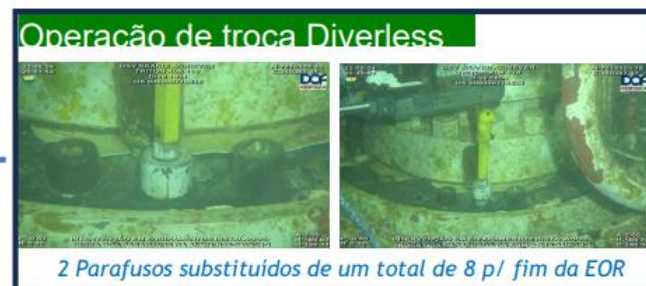
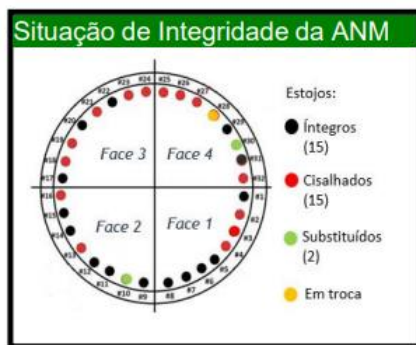
Garantia de integridade do poço RJS-34

- Poço surgente para o fundo do mar (1.500 bpd), com DHSV instalada na coluna de produção. LDA de 149 m, localizado a 77 km da costa
- Iniciou sua produção para PCH-2 em 1987 e encontra-se fechado desde 1999
- Dutos de PO e GL estão desconectados da UEP e abandonados com flange cego na extremidade

- ❖ Prevenir Escape de Óleo para o Ambiente Marinho
- ❖ Reestabelecer a Integridade da Conexão da ANM com a Cabeça do Poço
- ❖ Tomar Ações de Contingência no Menor Prazo para Um Possível Blowout

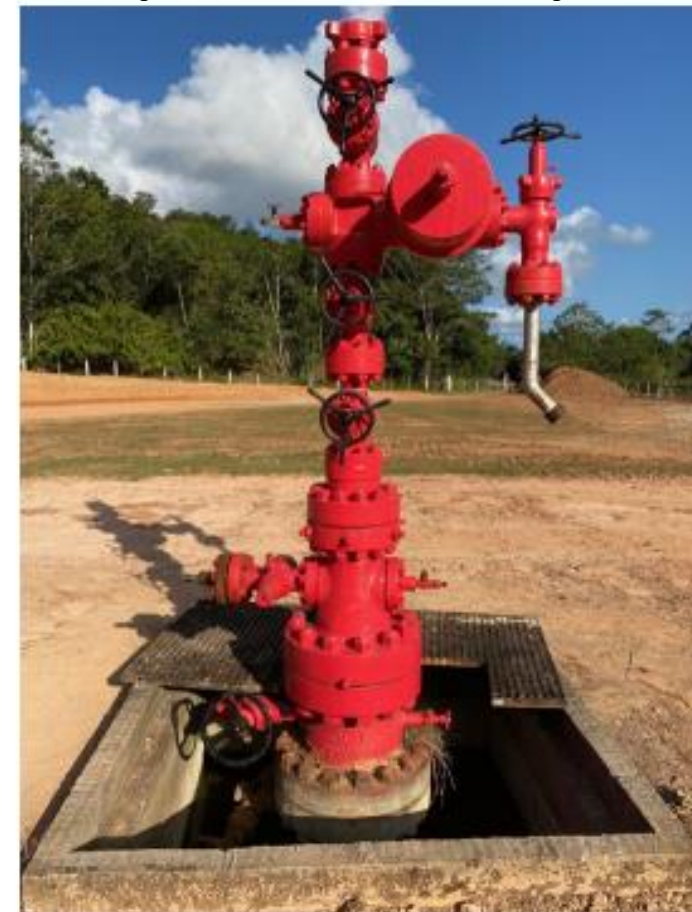
Poço ANTES da intervenção

*Acompanhamento de incidente de Falha de elemento do Conjunto Solidaria Barreira (CSB) **com vazamento de gás** em 3-MDU-4-BA - [CI 2405/000054] 48610.212684/2024-14*

- 1º CSB em falha em 11/2023;
- 2º CSB em falha em 07/05/2023;
- A ANP questionou sobre a justificativa para o prazo de **365 dias** para solucionar a falha. A Operadora não soube justificar o prazo e informou que o novo prazo para intervenção com a sonda seria de **60 dias**. No mesmo dia, a tarde, o Operador informou que a intervenção com sonda iniciaria em **24h**.
- *Poço em abandono temporário desde 2016;*
- *Poço de Gás não associado, com produção máxima de 2000 m³/dia antes de ser fechado e que estava sendo monitorado.*
- *Quando questionada sobre o que seria feito caso o vazamento aumentasse a Operadora não soube informar.*

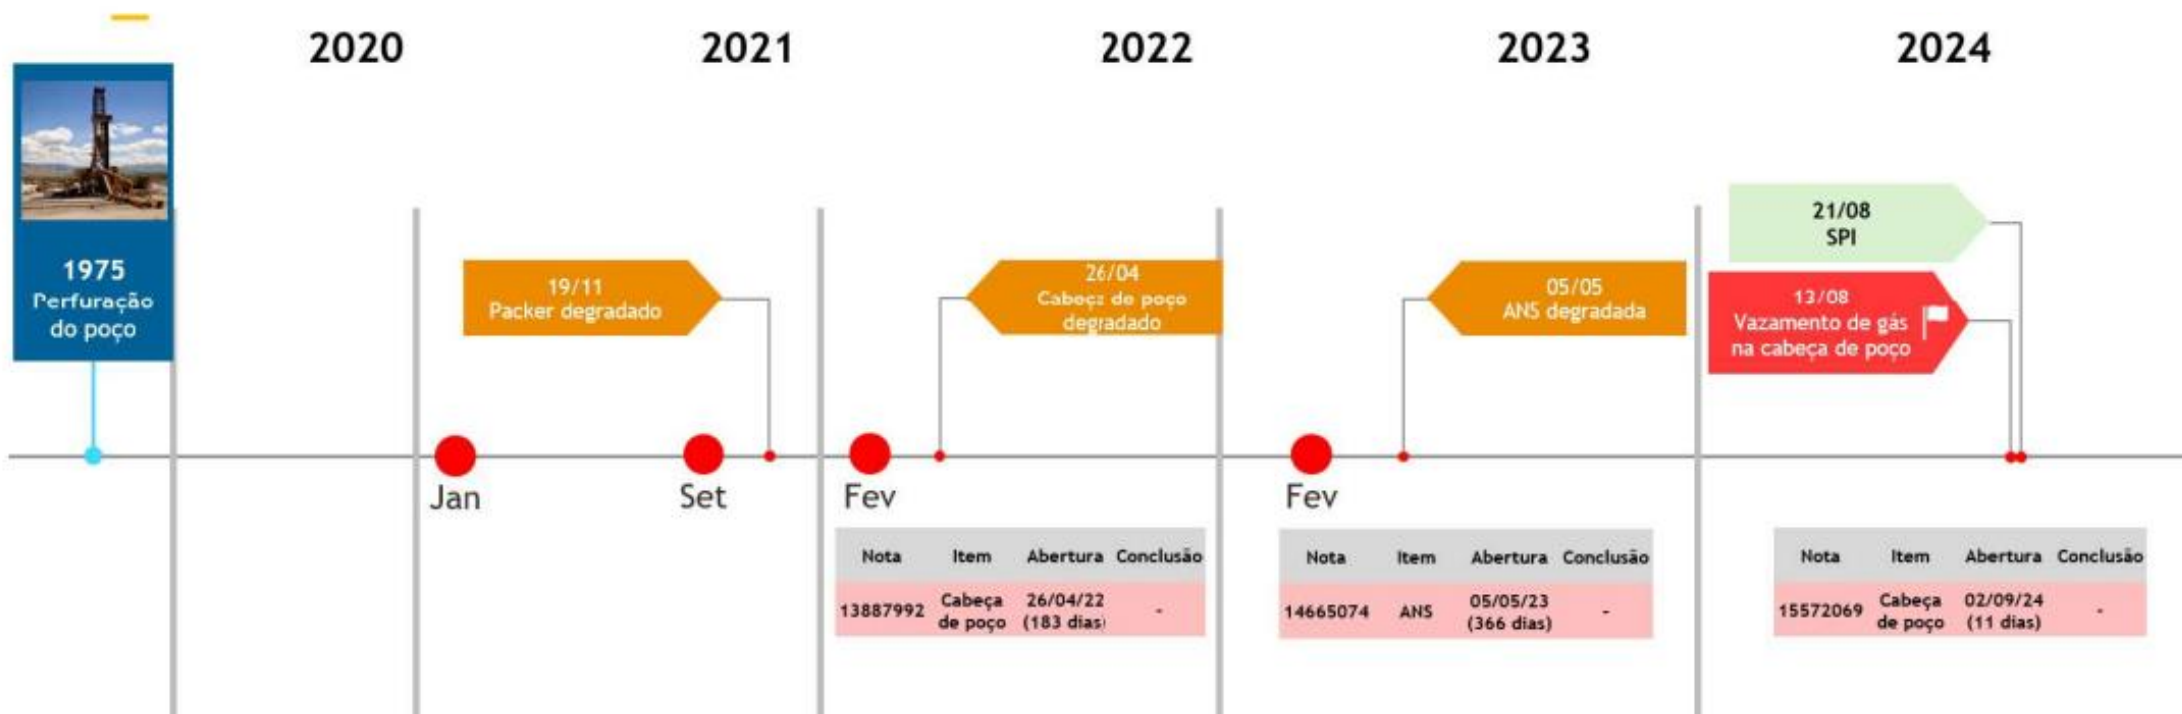
Linha do tempo: 7-GA-31D-SES

Acompanhamento sobre Falha de elemento do conjunto solidário de barreiras (CSB) no poço 7-GA-31D-SES [CI 2408/000100]. 48610.221735/2024-07

* Foi identificado corrosão externa em 02/2023 e dado prazo (sem embasamento técnico de vida remanescente) até 02/2024, o prazo não foi cumprido, culminando no vazamento em 13/08/2024.
