RELATÓRIO TÉCNICO Nº 01 – ANTT – PESQUISA RDT

TRIUNFO TRANSBRASILIANA/ANTT

**ANÁLISE DA RESISTÊNCIA A PROPAGAÇÃO DE FISSURAS DE UMA
MEMBRANA POLIMÉRICA APLICADA SOBRE BASES CIMENTADAS**

Julho/2018

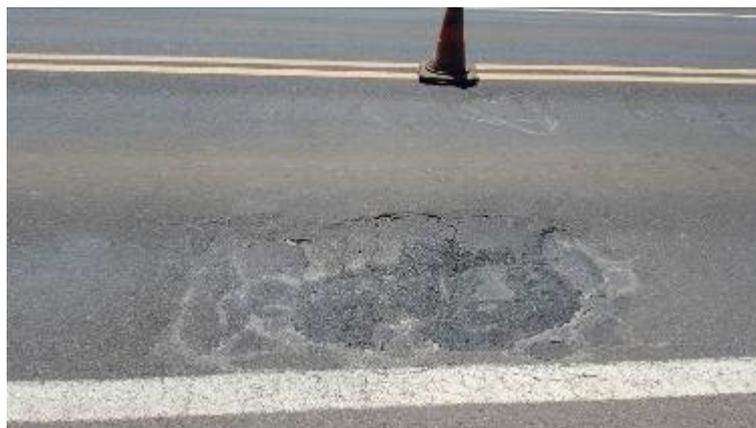
Foto 3- Vista dos defeitos na distância de 0m.

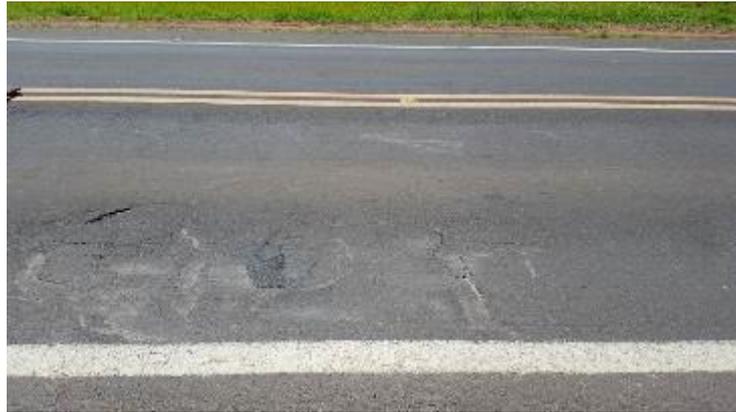
Foto 4- Vista dos defeitos na distância de 5m.

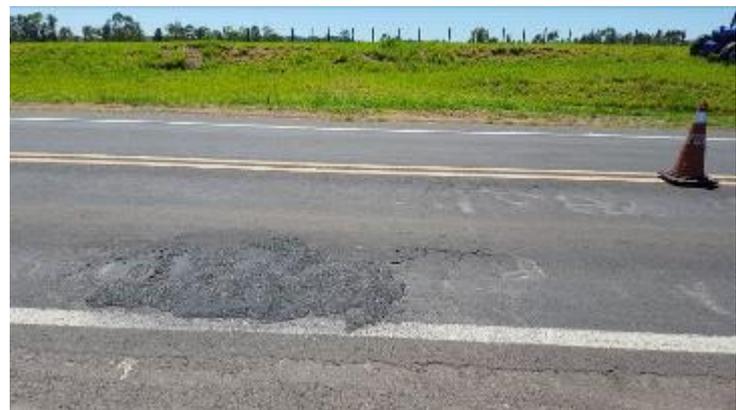
Foto 5- Vista dos defeitos na distância de 10m.

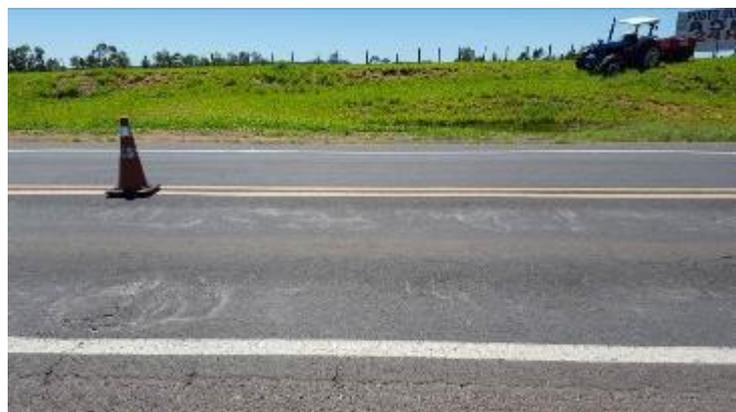
Foto 6- Vista dos defeitos na distância de 15m.

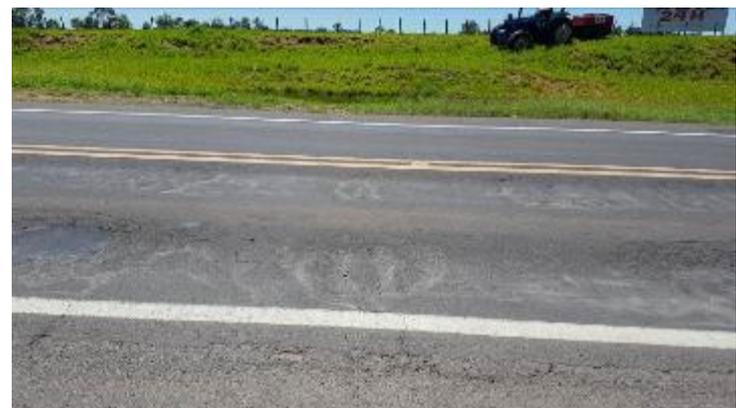
Foto 7- Vista dos defeitos na distância de 20m.

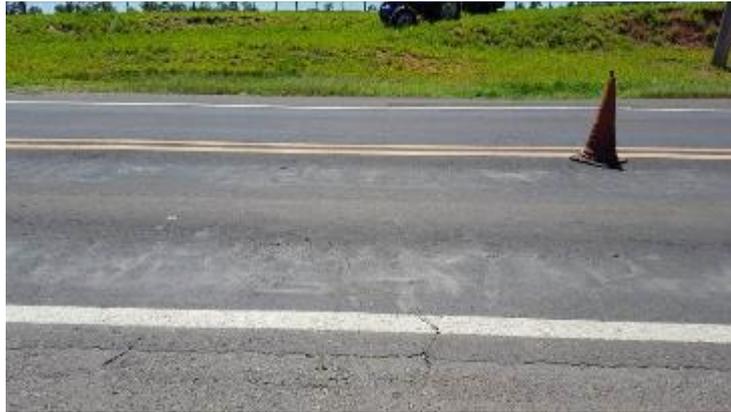
Foto 8 - Vista dos defeitos na distância de 25m.

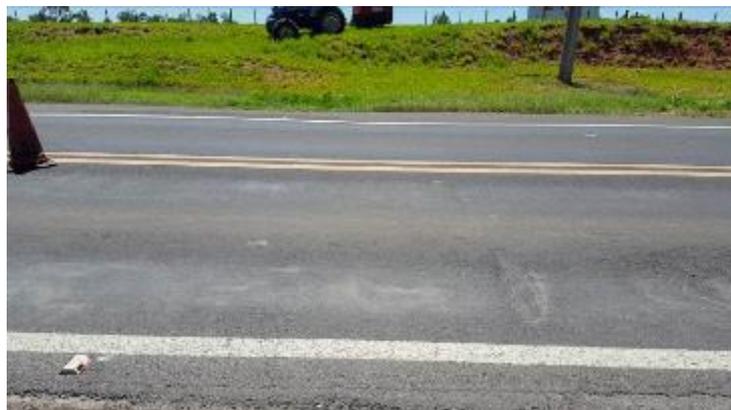
Foto 9 - Vista dos defeitos na distância de 30m.

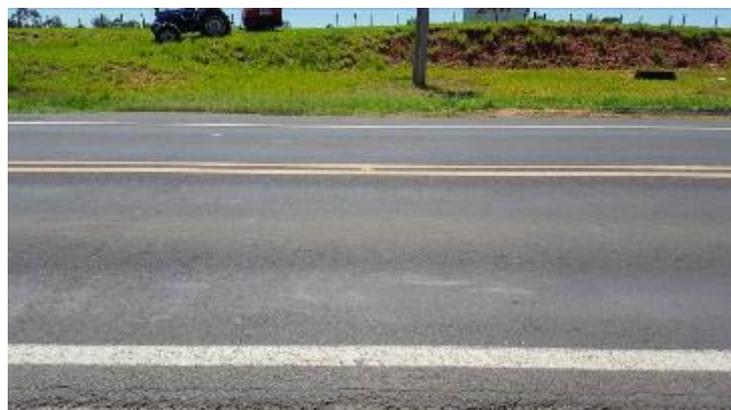
Foto 10 - Vista dos defeitos na distância de 35m.

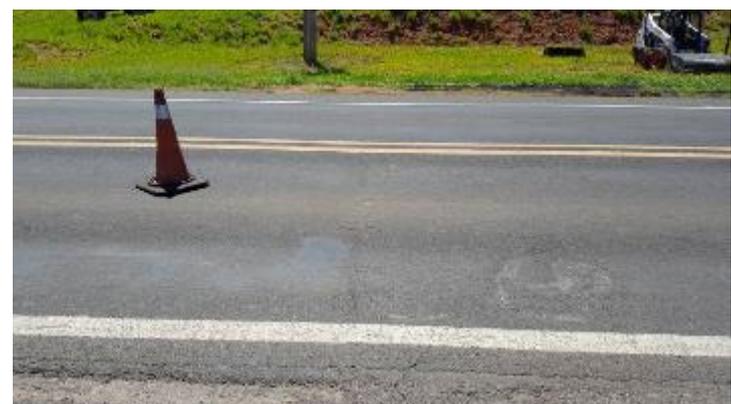
Foto 11 - Vista dos defeitos na distância de 40m.

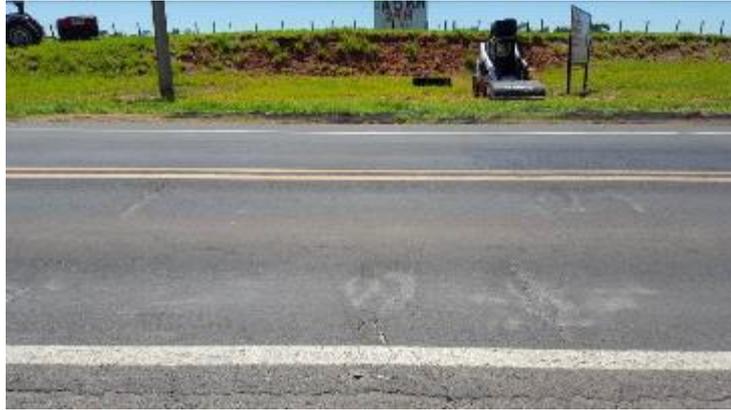
Foto 12 - Vista dos defeitos na distância de 45m.

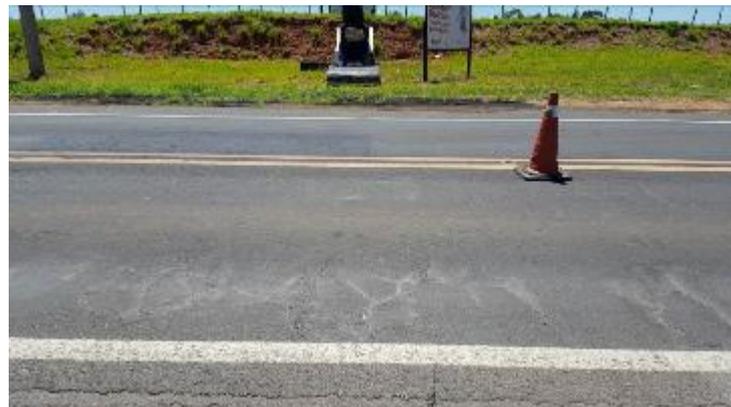
Foto 13 - Vista dos defeitos na distância de 50m.

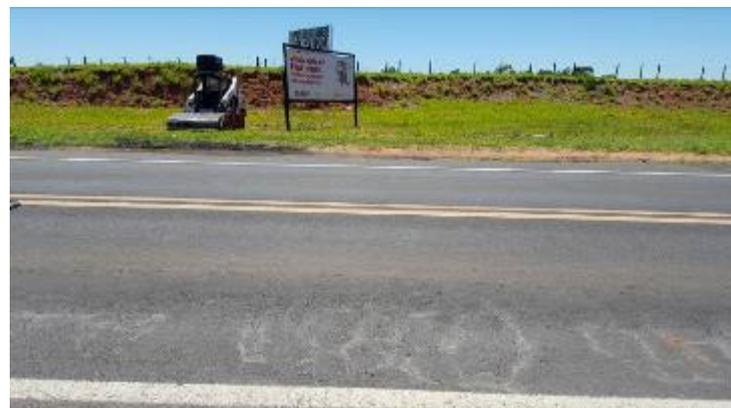
Foto 14 - Vista dos defeitos na distância de 55m.

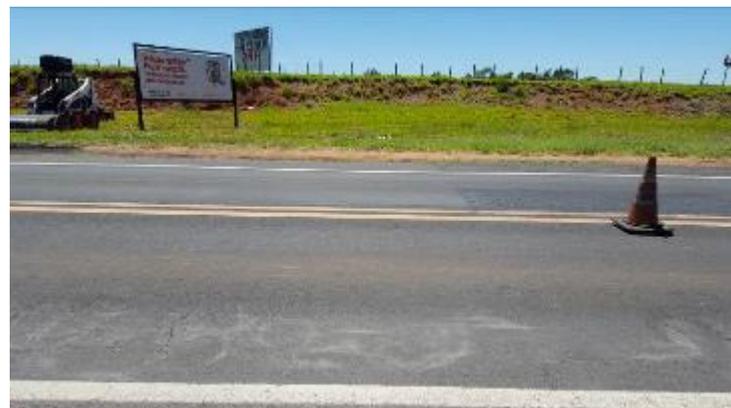
Foto 15 - Vista dos defeitos na distância de 60m.

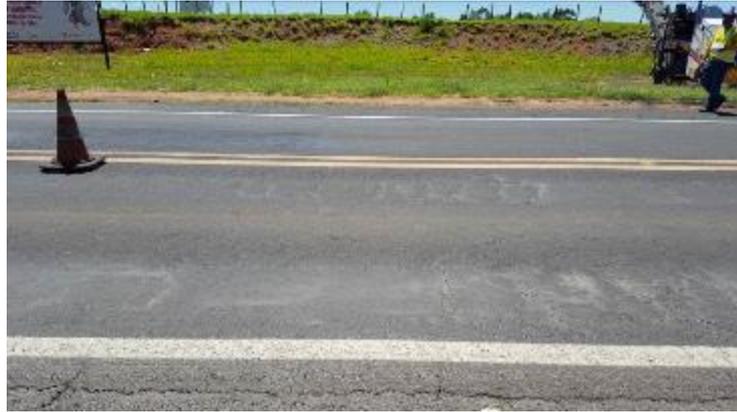
Foto 16 - Vista dos defeitos na distância de 65m.

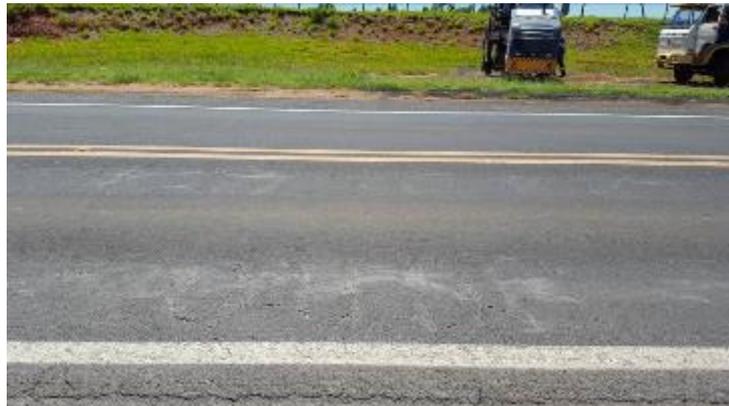
Foto 17 - Vista dos defeitos na distância de 70m.

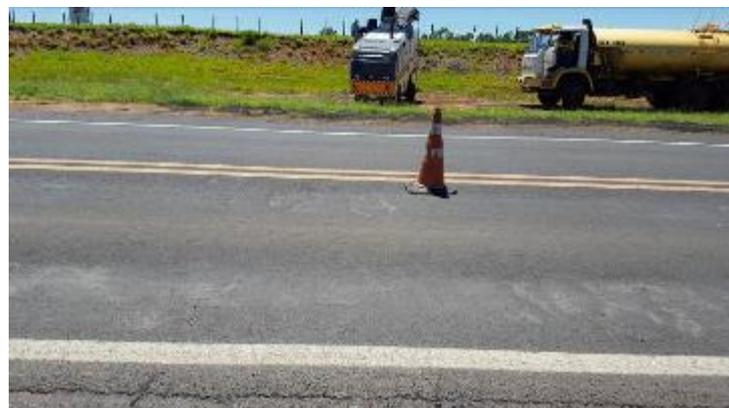
Foto 18 - Vista dos defeitos na distância de 75m.

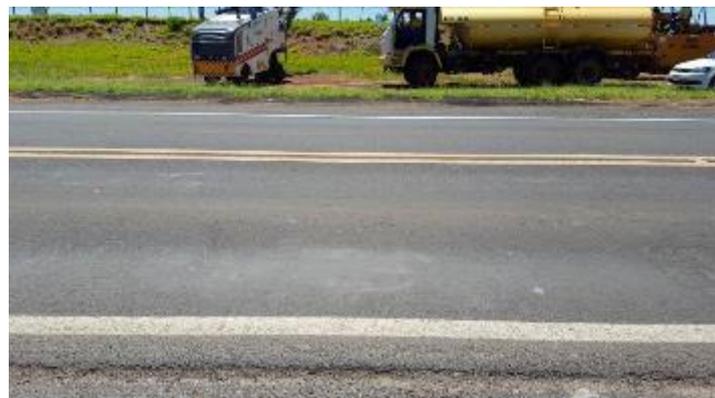
Foto 19 - Vista dos defeitos na distância de 80m.

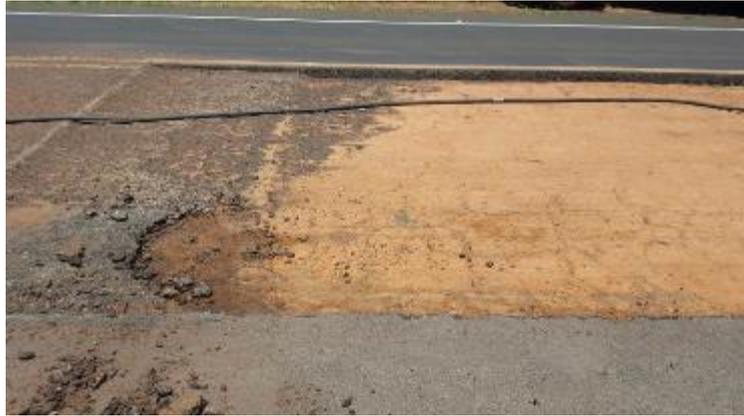
A base de solo-cimento apresentava em toda a extensão dos dois subtrechos trincas em bloco sem esborcinamento das juntas típicas de uma base de solo-cimento. Não foi observado nenhum defeito além das trincas em bloco sem esborcinamento das juntas.

Foto 20 - Vista dos defeitos na base de solo-cimento na distância de 0m.

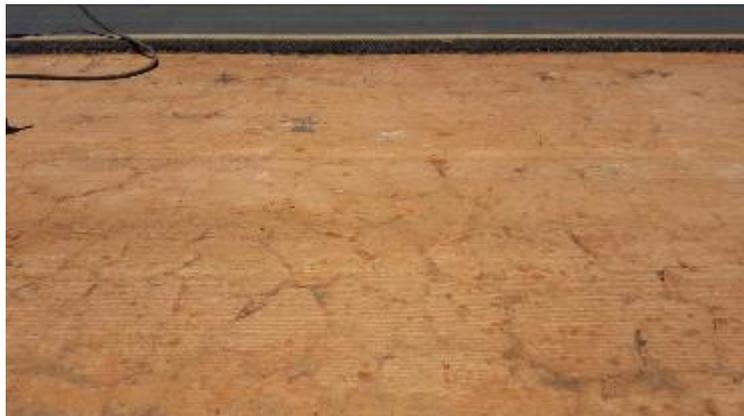
Foto 21 - Vista dos defeitos na base de solo-cimento na distância de 5m.

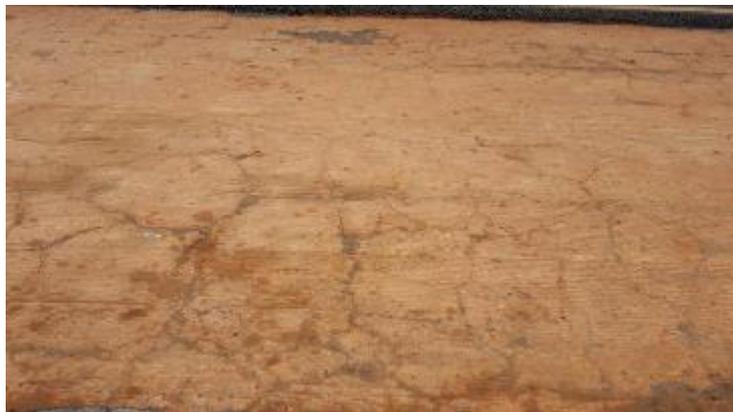
Foto 22 - Vista dos defeitos na base de solo-cimento na distância de 10m.

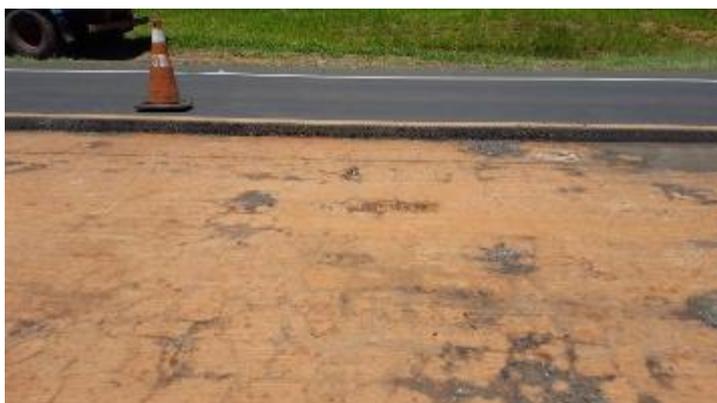
Foto 23 - Vista dos defeitos na base de solo-cimento na distância de 15m.

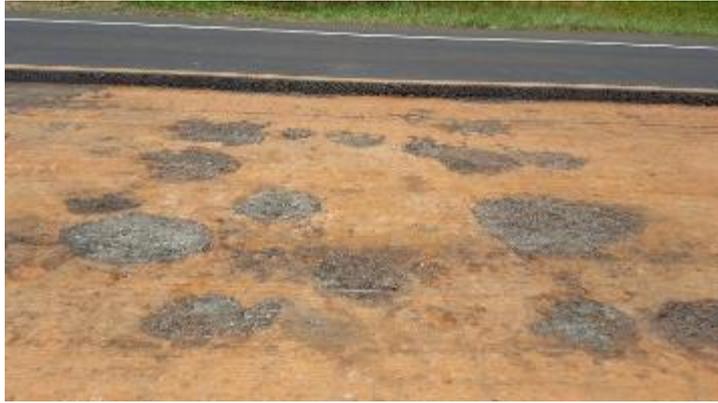
Foto 24 - Vista dos defeitos na base de solo-cimento na distância de 20m.

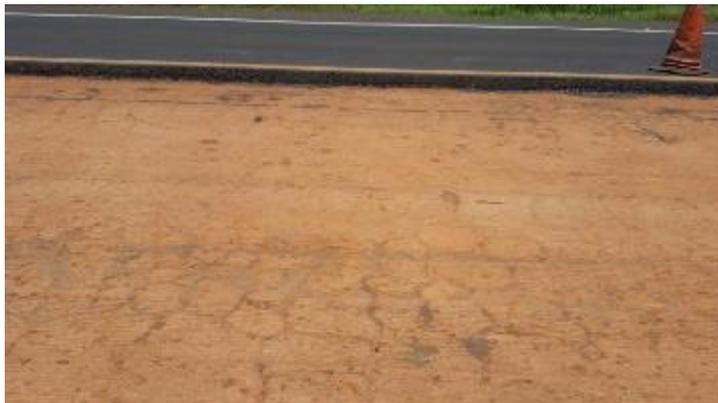
Foto 25 - Vista dos defeitos na base de solo-cimento na distância de 25m.

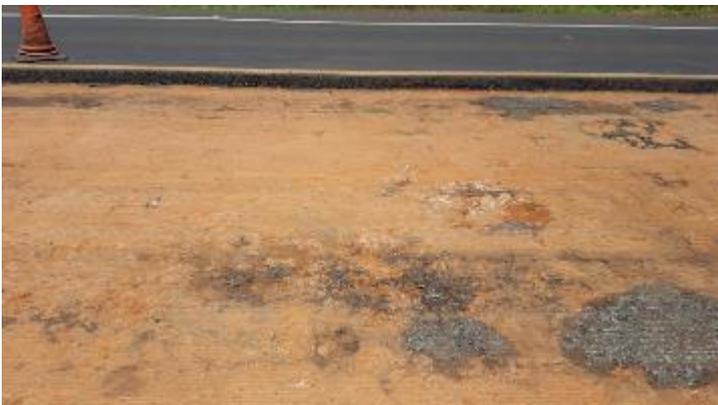
Foto 26 - Vista dos defeitos na base de solo-cimento na distância de 30m.

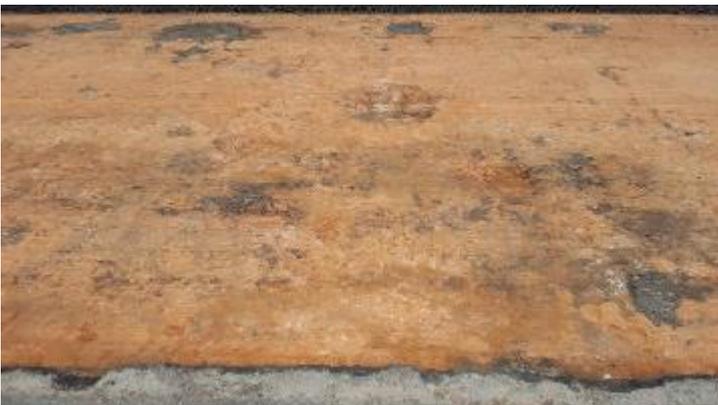
Foto 27 - Vista dos defeitos na base de solo-cimento na distância de 35m.

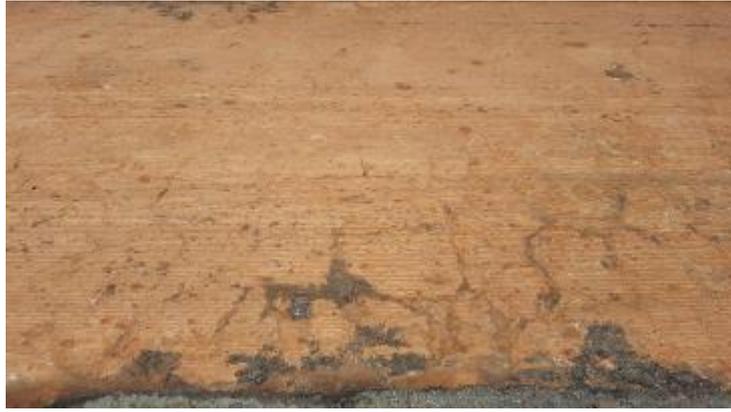
Foto 28 - Vista dos defeitos na base de solo-cimento na distância de 40m.

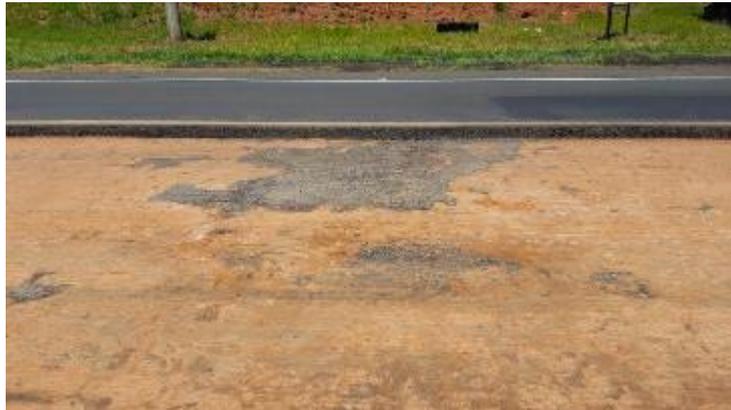
Foto 29 - Vista dos defeitos na base de solo-cimento na distância de 45m.

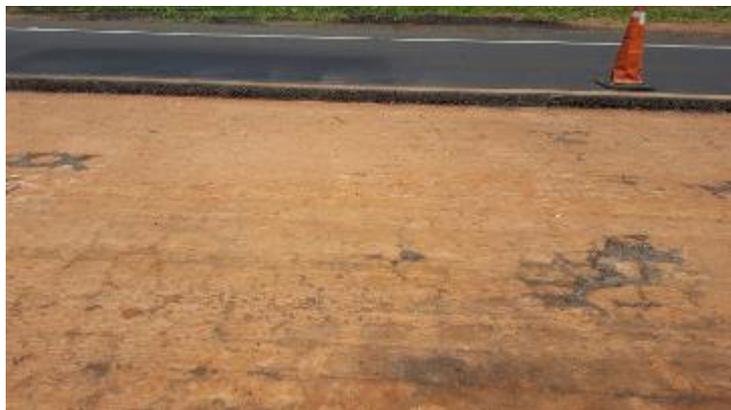
Foto 30 - Vista dos defeitos na base de solo-cimento na distância de 50m.

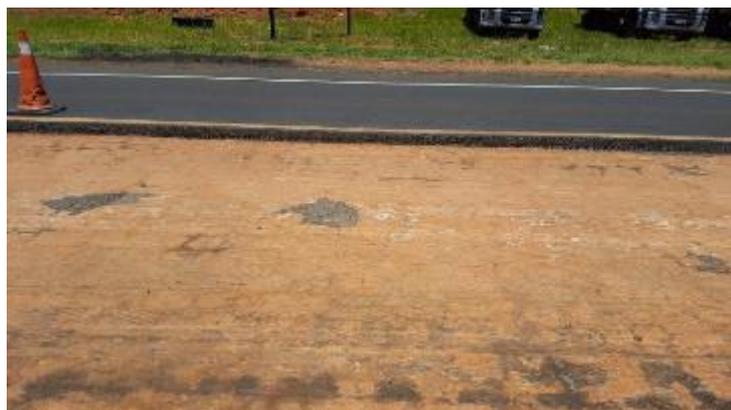
Foto 31 - Vista dos defeitos na base de solo-cimento na distância de 55m.

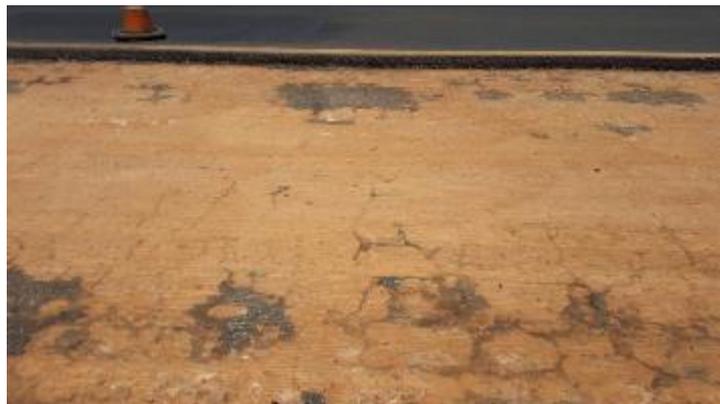
Foto 33 - Vista dos defeitos na base de solo-cimento na distância de 65m.

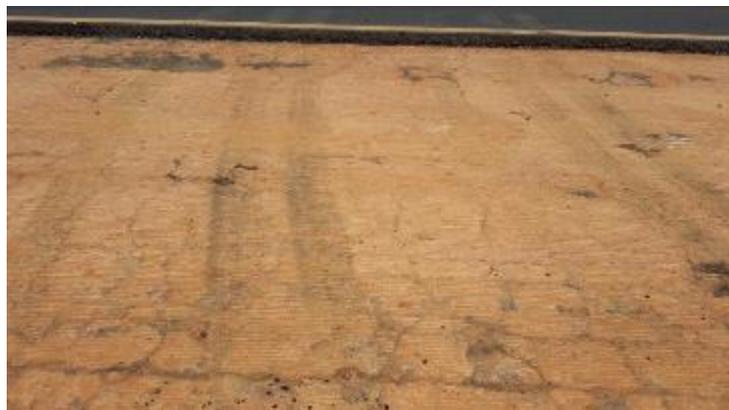
Foto 34 - Vista dos defeitos na base de solo-cimento na distância de 70m.

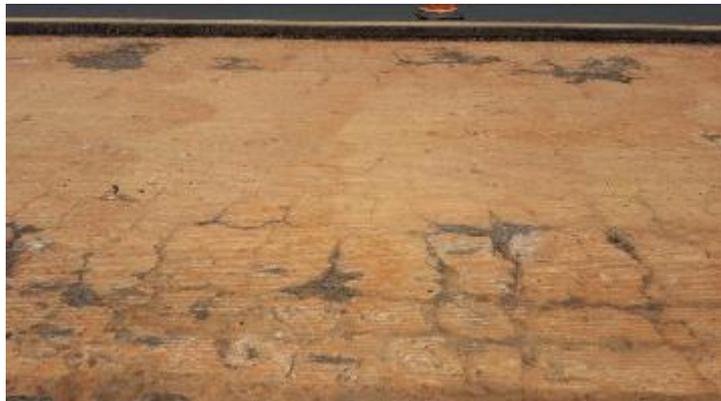
Foto 35 - Vista dos defeitos na base de solo-cimento na distância de 75m.

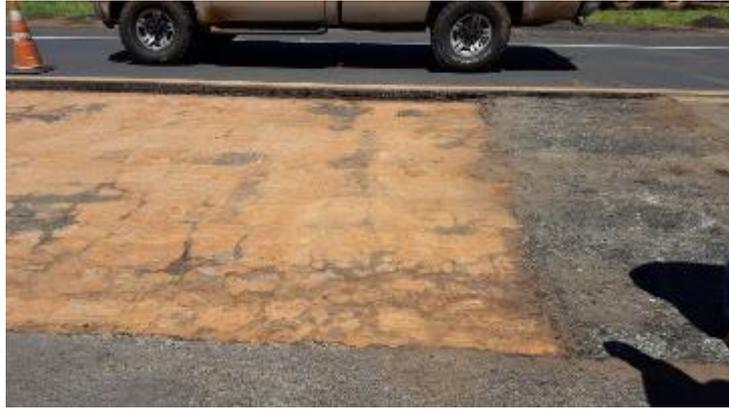
Foto 36 - Vista dos defeitos na base de solo-cimento na distância de 80m.

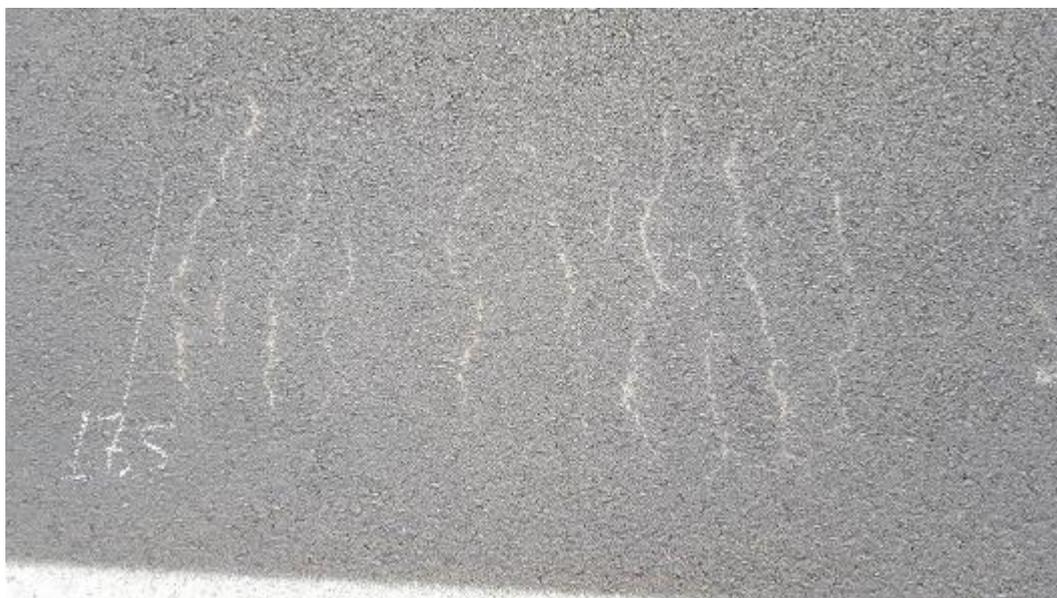
Foto 110 - Vista dos defeitos tipo trincas transversais curtas com bombeamento de finos na distância de 17,5 m na trilha externa.

No trecho 1, distância 0m a 40m, observou-se que entre as distâncias de 17,5m e 25m ocorreu o aparecimento generalizado, na trilha externa, de defeitos do tipo trincas transversais curtas com bombeamento de finos da camada de base em solo-cimento. Essas trincas estão espaçadas em cerca de 5 cm a 10 cm uma da outra.

Os defeitos apresentados entre 17 e 25 metros do subtrecho 1 onde foi aplicado o produto “DUROCK”, estão associados a deflexão, fato já observado no levantamento primitivo. No restante do subtrecho 1 e em todo o subtrecho 2, até o presente momento, não surgiram trincas por reflexão da base. Portanto a eficácia do produto “DUROCK” utilizado como uma membrana que resiste a propagação de fissuras de bases cimentadas mostrou-se satisfatória para o período analisado e para o trecho experimental executado, excluindo os defeitos atribuídos a deflexão entre 17 e 25 metros do trecho 1.

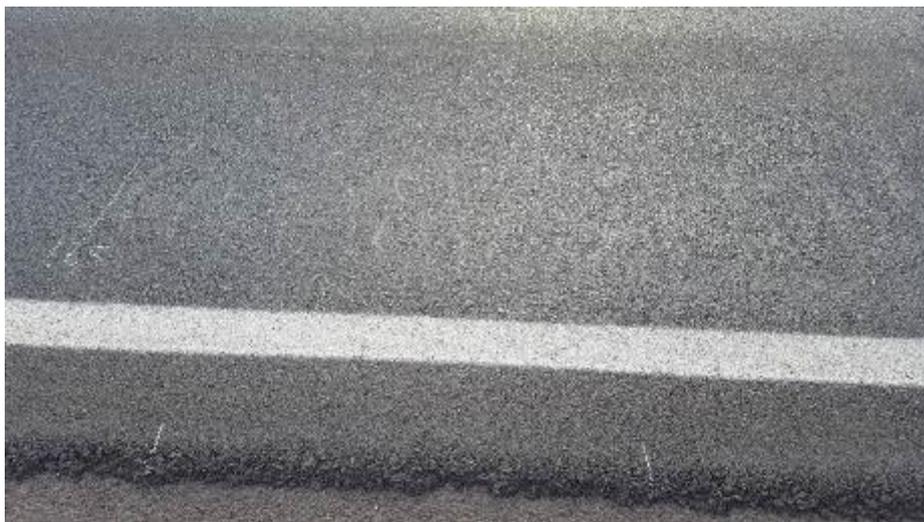
Foto 111- Vista dos defeitos tipo trincas transversais curtas com bombeamento de finos na distância de 18 m a 19 m na trilha externa

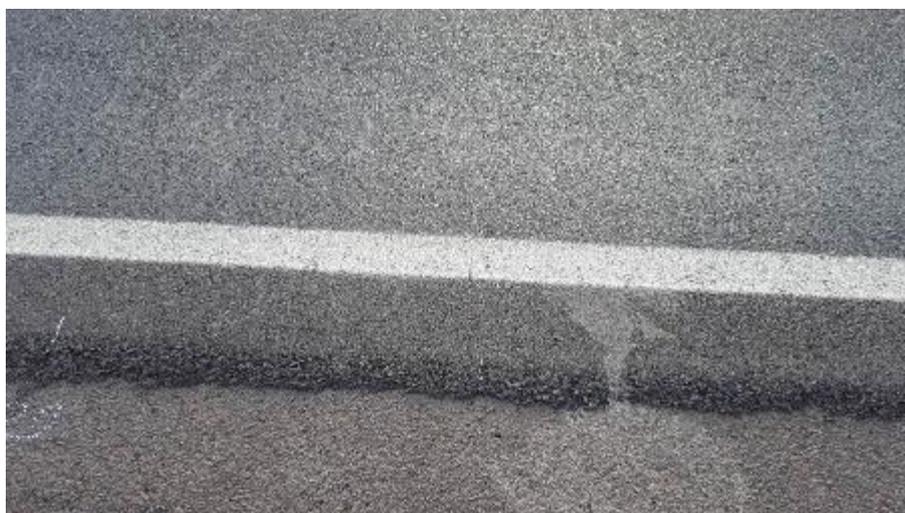
Foto 112- Vista dos defeitos tipo trincas transversais curtas com bombeamento de finos na distância de 20 m na trilha externa.

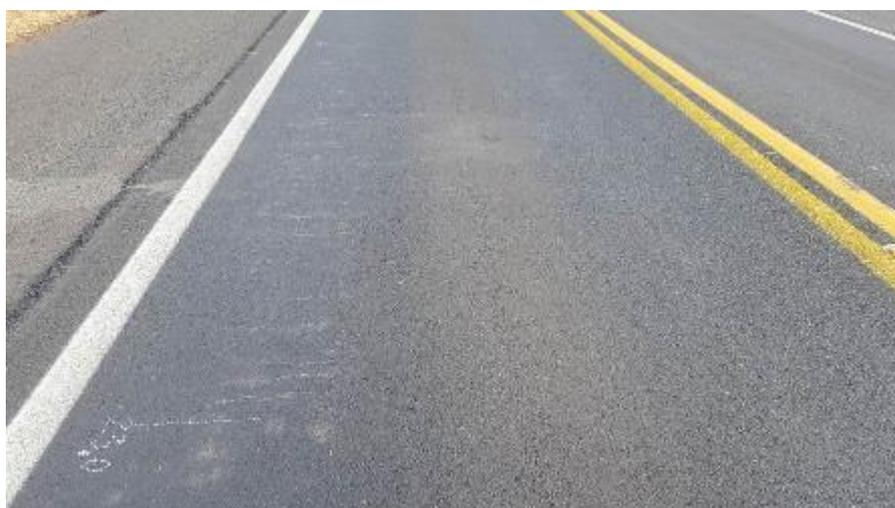
Foto 113 - Vista geral dos defeitos.
