RELATÓRIO GERAL DE VISTORIA OPERAÇÃO ÁUGIAS FASE Olhos D'Água II

Relatório Geral de Vistoria
**Operação Águas - Fase Olhos D'Água II
Consolidação dos Relatórios Apresentados pelas Equipes**

Assunto: Relatório Geral de Vistoria, Operação Águas - Fase Olhos D'Água II, para acompanhamento das ações de recuperação ambiental (Programa de Recuperação de Nascentes – PRNasc, Cláusula 163 do TTAC, de cunho compensatório) promovidas pela Fundação Renova, referentes ao rompimento da barragem de rejeitos de Fundão.

Período: 02 a 11 de maio de 2018.

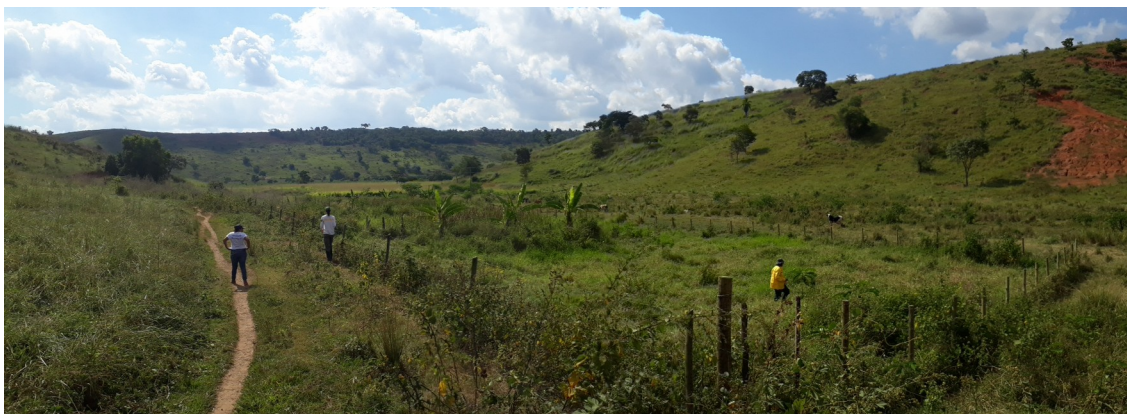
Figura 1. Vista geral da nascente N037.

De uma forma geral, e de acordo com os relatórios de Vistoria de Campo, verificou-se que a maioria das áreas das nascentes do ano 1 se encontravam cercadas, com abundância de espécies vegetais invasoras dentro da área. O entorno, em sua maioria, se caracterizava por pastagem intensamente degradada, com erosão e solo exposto (Figura 1). Em vários pontos pode-se notar a presença de barramentos a jusante da área da nascente, utilizado principalmente para a dessedentação animal.

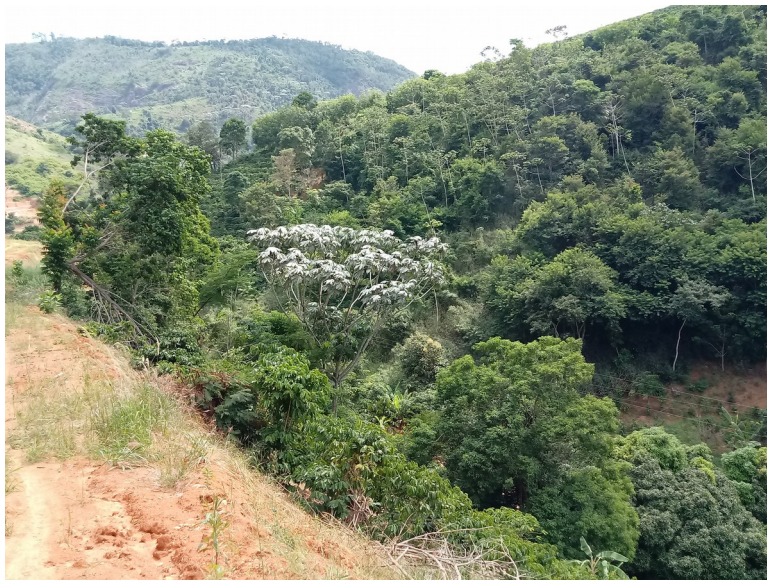
Figura 2. Vista da nascente N382_2018.

Em alguns poucos pontos, tanto o entorno, quanto a área da nascente se apresentavam com boa cobertura vegetal nativa. Essas áreas, principalmente no Estado do Espírito Santo, se encontravam em terrenos altamente declivosos e próximos de afloramentos rochosos (Figura 2).

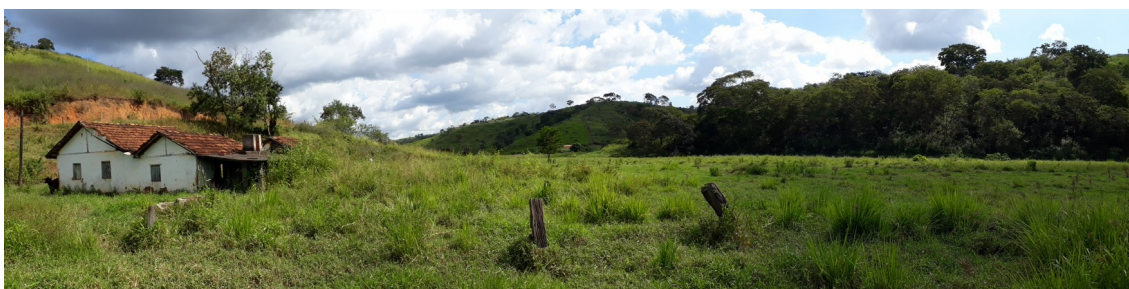
Figura 3. Visão geral da nascente N246_2018

Para as nascentes do ano 2, o uso e ocupação do solo, se apresentava muito semelhante às nascentes do ano 1. A principal diferença foi em relação ao cercamento, o qual ainda não tinha sido concluído totalmente no momento da vistoria (Figura 3).

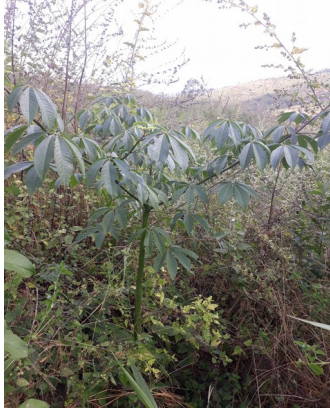
Figura 4. Muda de barriguda nascente N147.

Para o ano 1, foi verificado o emprego de plantio total com mudas de espécies nativas de variadas espécies (Figura 4). Apesar de ter sido verificado o plantio de mudas de espécies nativas, em praticamente todas as nascentes não foram realizadas manutenções, o que ocasionou o crescimento excessivo da vegetação invasora e a mortandade elevada

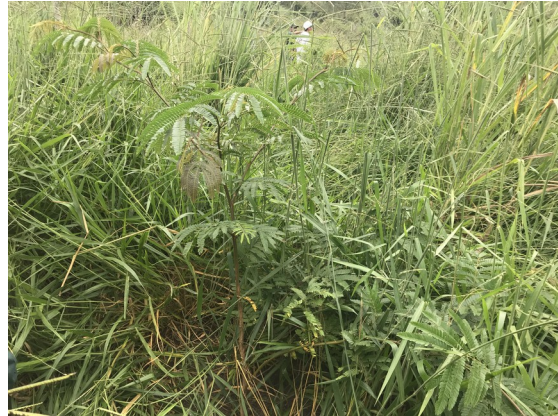
das mudas plantadas (Figura 5).

Figura 5. Muda abafada pela vegetação invasora na nascente N157.

Tais resultados indicam a necessidade de realização de tratos culturais nas áreas das nascentes para controle das espécies invasoras, evitando a mato-competição que prejudica o desenvolvimento das mudas e da vegetação regenerante.
