NOTA TÉCNICA CT-GRSA nº 13/2018

Assunto: Análise do documento “VOLUME 4 – APLICAÇÃO DO PLANO DE MANEJO DE REJEITO NO TRECHO 9”

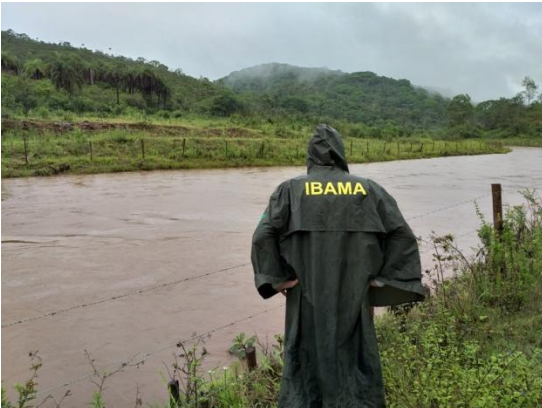
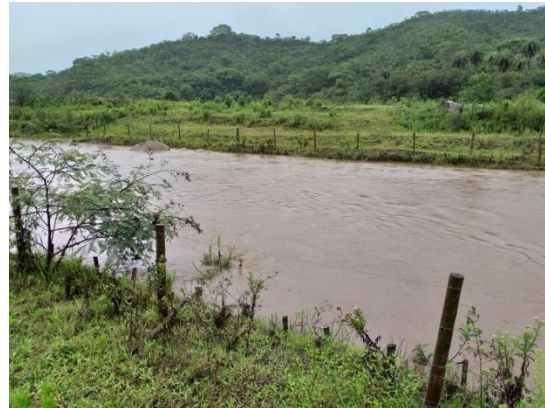
Margem Potencialmente Instável próxima ao T01 – Coord. geogr: 20°14'17"S e 43°20'20"W

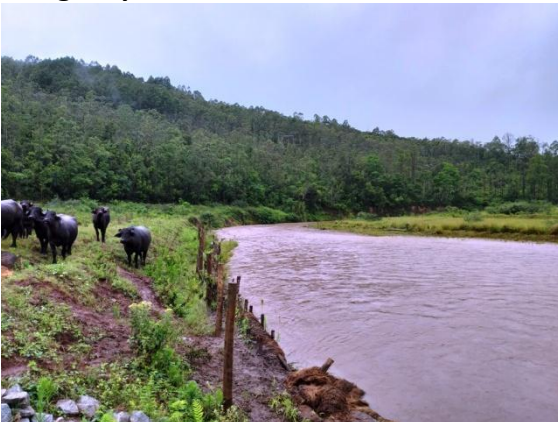
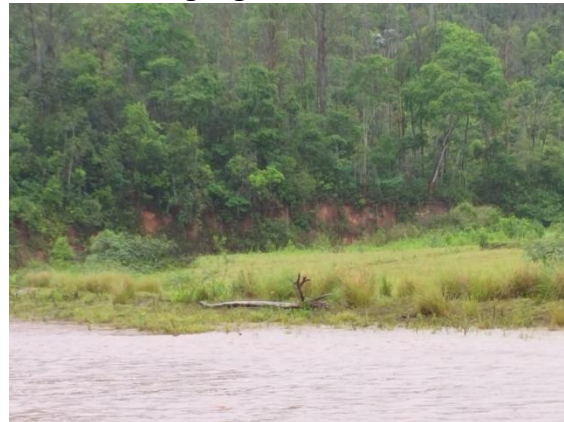
Margem potencialmente instável entre T01 e T02 – Coord geogr: 20°14'22"S e 43°19'58"W

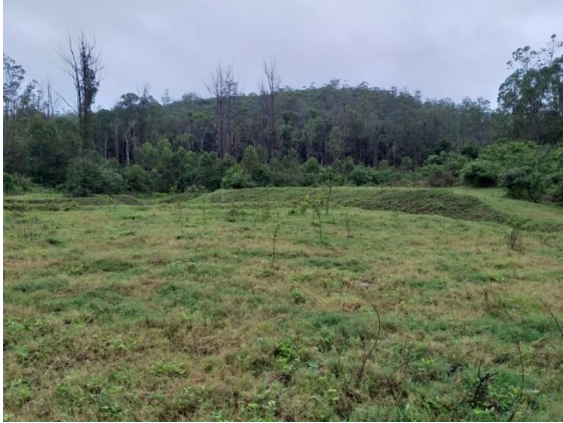
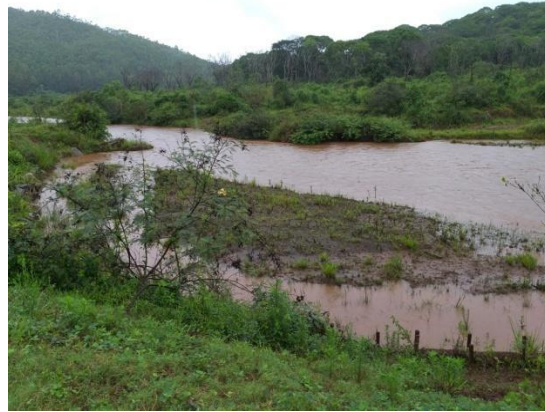
Lagoas soterradas próximas ao T04 – Coord geogr: 20°14'51''S e 43°19'37''W

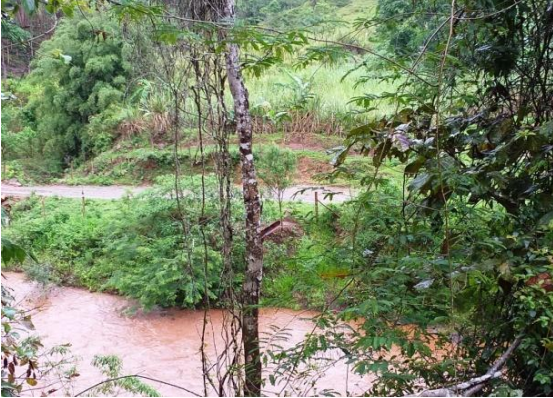
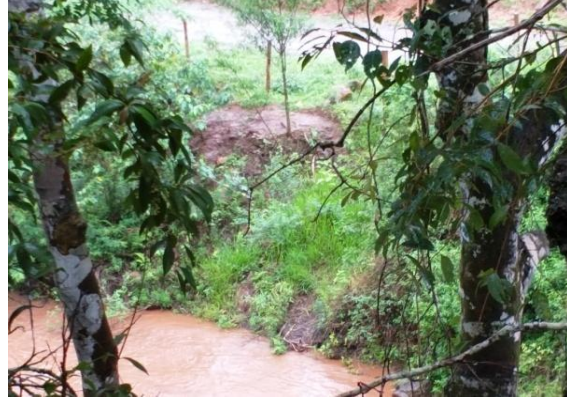
Margem potencialmente instável entre T15 e T16 – Coord geogr: 20°17'37"S e 43°15'16"W

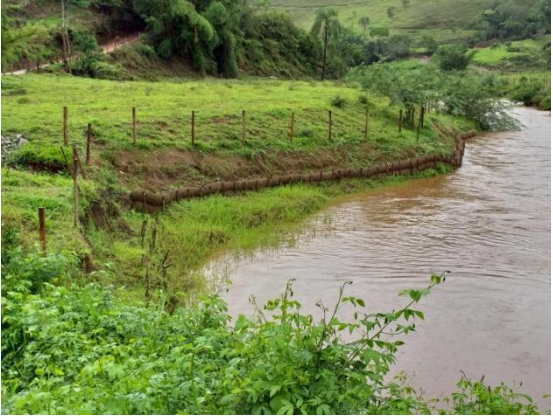
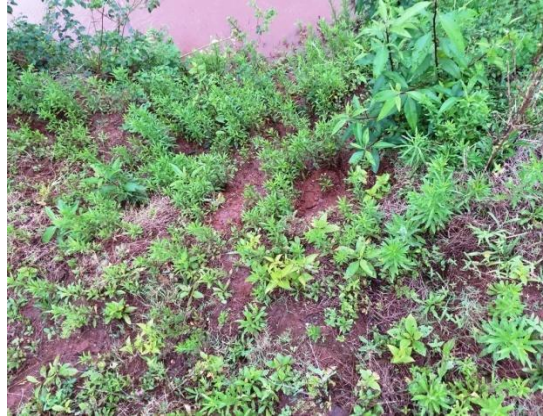
Margens potencialmente instáveis entre T15 e T16 – Coord geogr: 20°17'51"S e 43°15'10"W

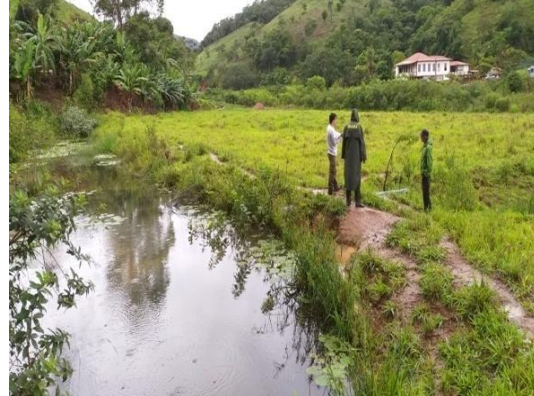
T23 - com lagoas soterradas – Coordenadas geográficas: 20°17'55"S e 43°12'45"W

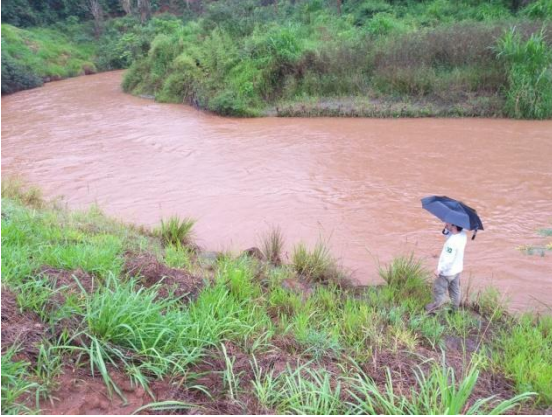
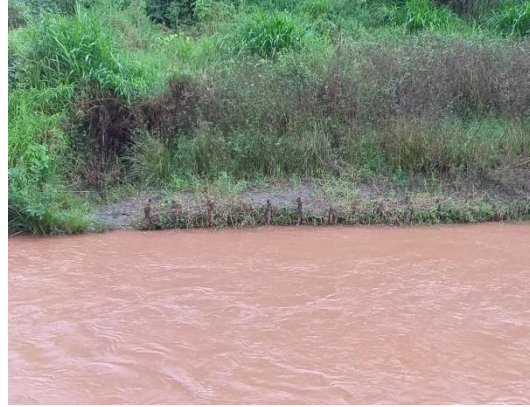
Margens potencialmente instáveis entre T24 e T25 Coord geogr: 20°17'59"S e 43°12'06"W

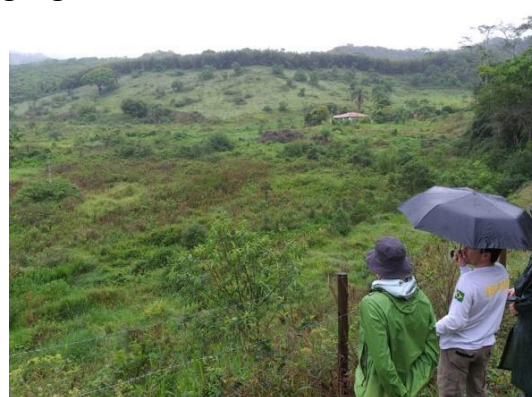
T26 com lagoas soterradas. Coordenadas geográficas: 20°17'11"S e 43°11'48"W

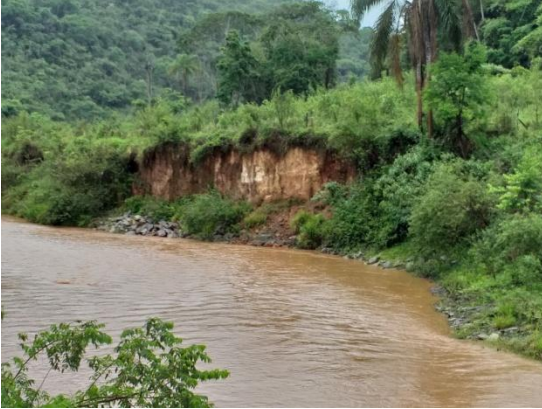
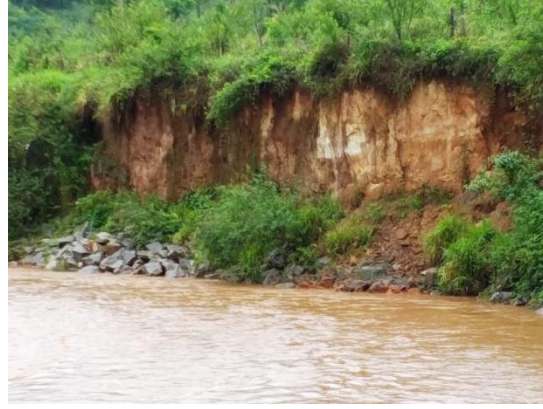
Margem potencialmente instável entre T26 e T27 – coord geogr: 20°16'50''S e 43°11'53''W

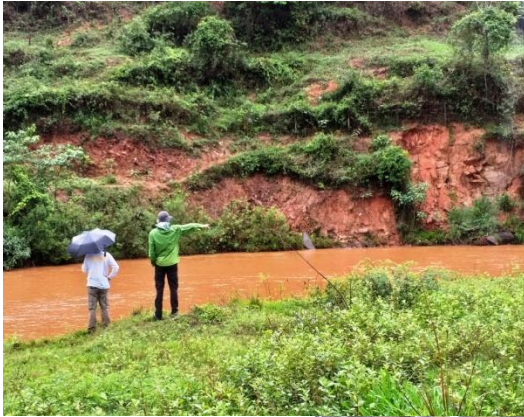
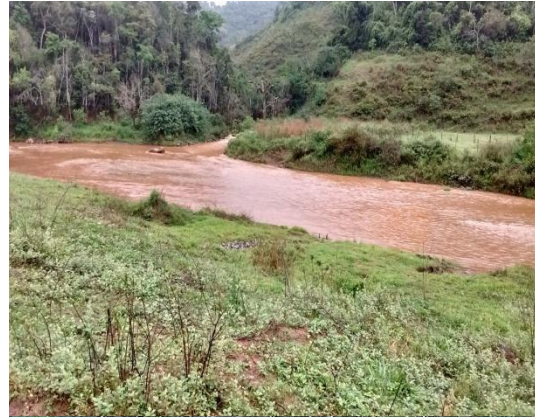
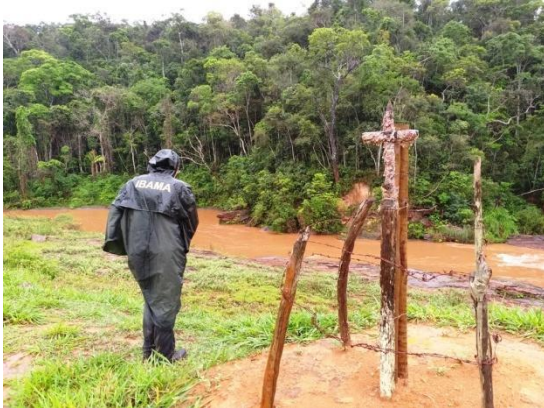
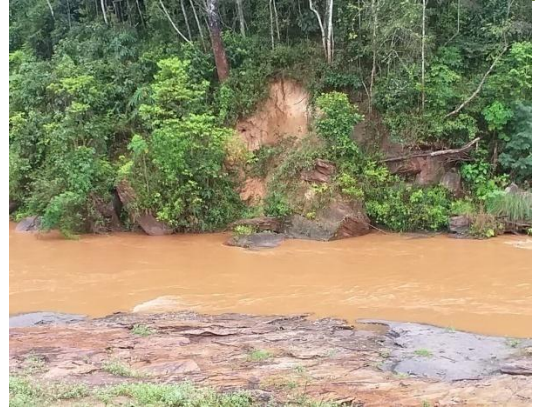
T29 com margens potencialmente instáveis – Coord. geogr: 20°16'18"S e 43°11'10"W

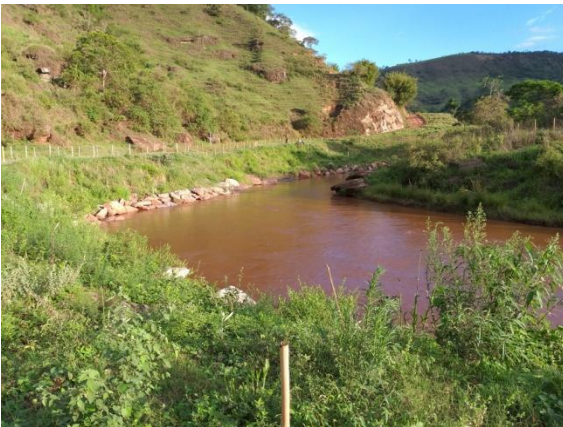
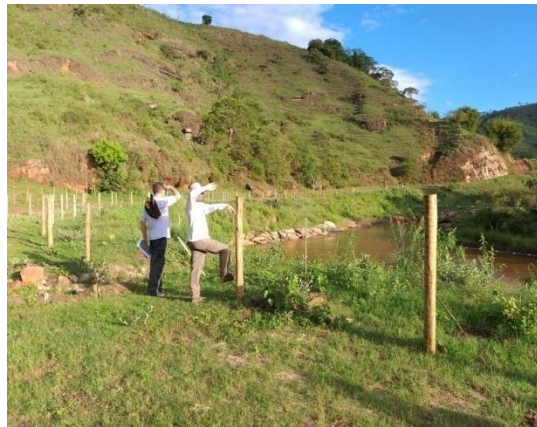
Margem potencialmente instável entre T31 e T32 – coordenadas geográficas: 20°16'23''S e 43°09'40''W

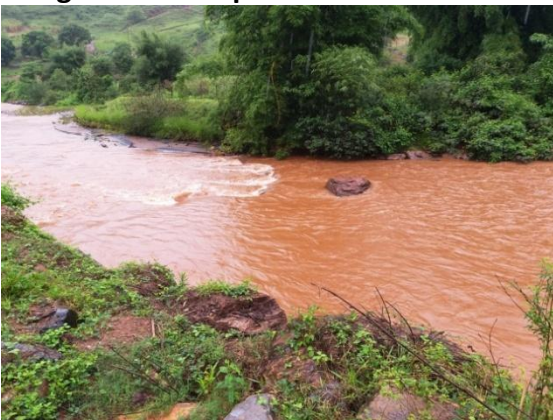
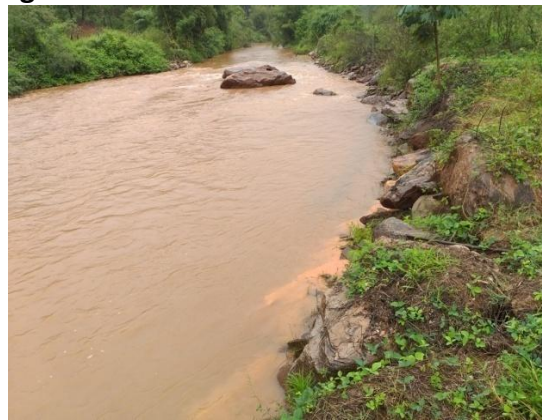
Margem instável próxima ao T31 – coord geogr: 20°16'26''S e 43°10'04''W
