**Nota Técnica N° 18 do Grupo Técnico de Acompanhamento do Programa de Monitoramento Quali-Quantitativo Sistemático de Água e Sedimentos do rio Doce, Zona Costeira e Estuários, instituído pelo Comitê Interfederativo – Termo de Transação e Ajustamento de Conduta.**

Belo Horizonte, 07 de dezembro de 2018.

**Assunto:** Vistoria realizada para alteração da estrutura de suporte das sondas das estações automatizadas RGN06 e RGN08 de fixa para flutuante, por sistema de flutuador ancorado por cabo de aço e alteração.

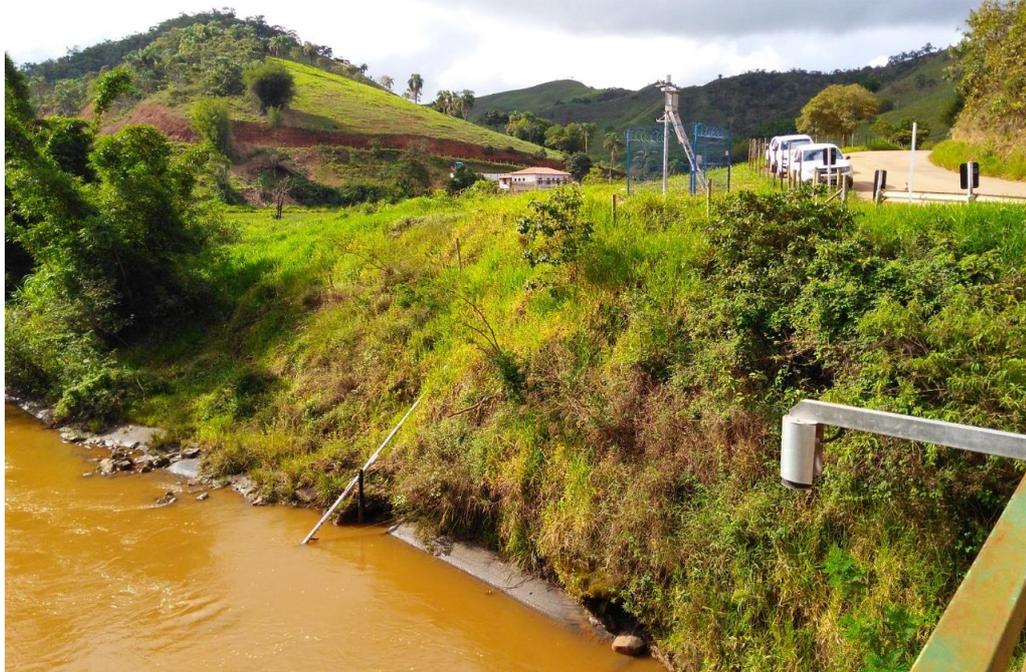
- A proposta da Fundação Renova é a troca do sistema de fixação da sonda de uma estrutura fixa para flutuante. A distância entre o ponto atualmente instalado e o novo ponto proposto é inferior a 8 metros, não havendo alteração significativa dos dados obtidos. As fotos 01 e 02 demonstram a estrutura fixa e o protótipo de flutuador, ancorado na ponte, respectivamente.

**Foto 1.** Vista da estrutura fixa de suporte da sonda.

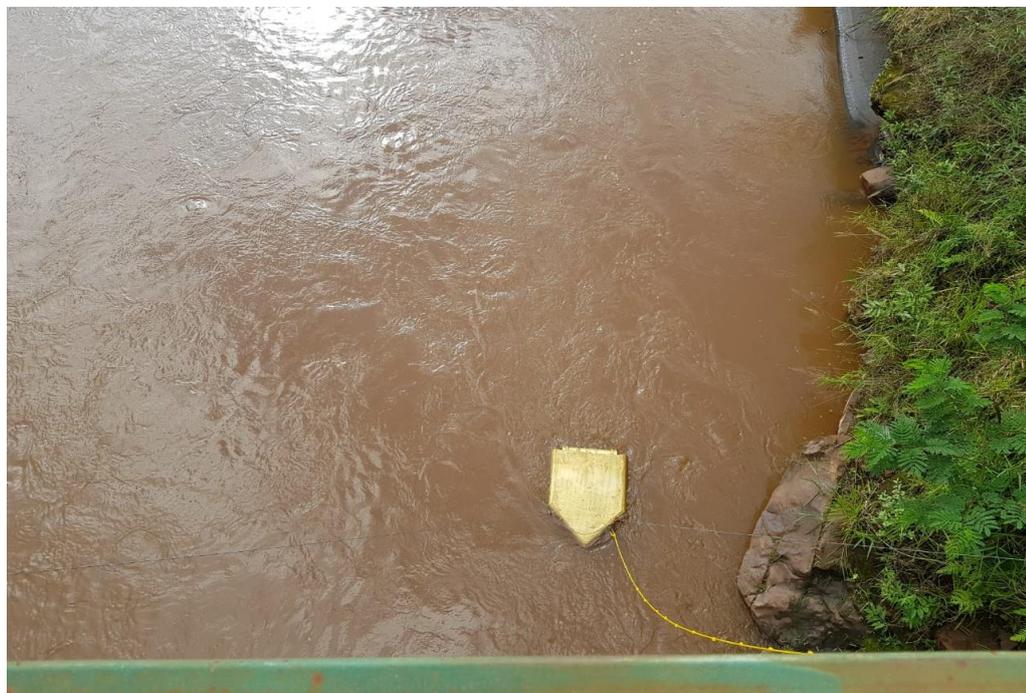
**Foto 02.** Vista do flutuador ancorado por cabos de aço.

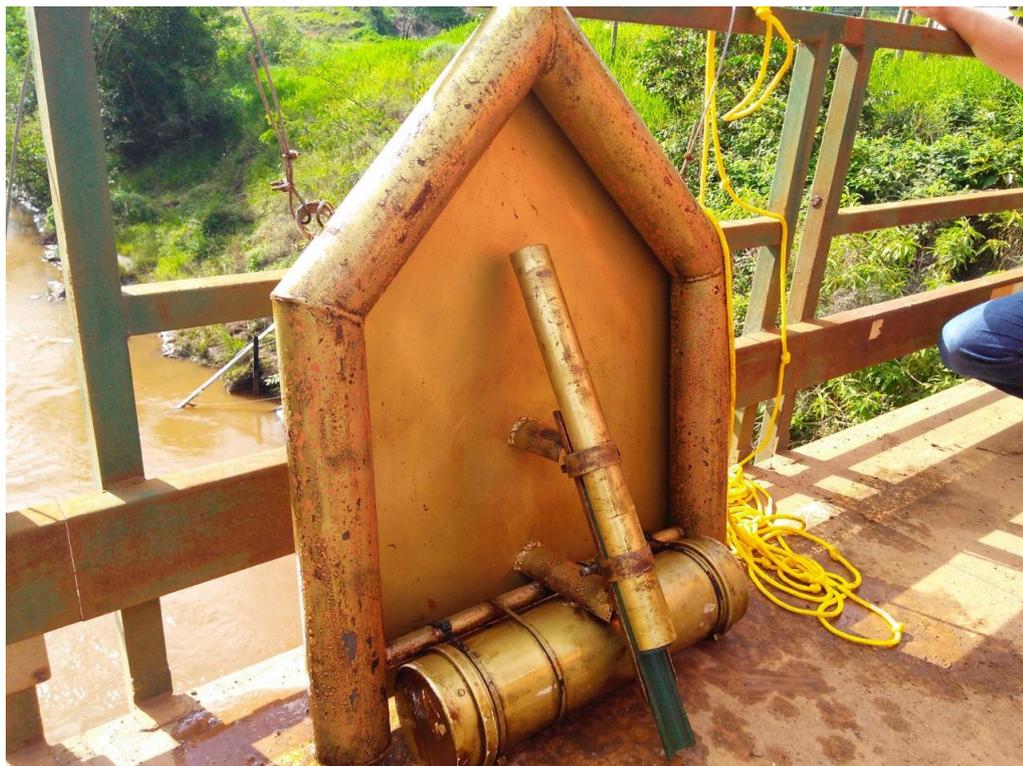
- Foi apresentado pela Fundação Renova um sistema de flutuador, desenvolvido pela empresa DualBase, contratada da Fundação Renova;
- O protótipo apresentado foi confeccionado em aço, com casco catamarã e suporte fixo para a sonda, contando ainda com dois pontos de ancoragem na frente, na parte superior, e um pedaço de tubo de PVC de 100 mm, utilizado em instalações de esgoto doméstico, na parte inferior, para auxiliar a estabilidade e flutuação. O tudo de PVC foi preenchido com espuma de poliuretano e tampado com dois *caps*, sendo sua fixação ao protótipo realizada com auxílio de abraçadeira de nylon *Hellermann*. As fotos 03 e 04 apresentam o protótipo.

**Foto 03.** Vista do protótipo podendo ser observado o casco simples, o tubo de flutuação e suporte da sonda.

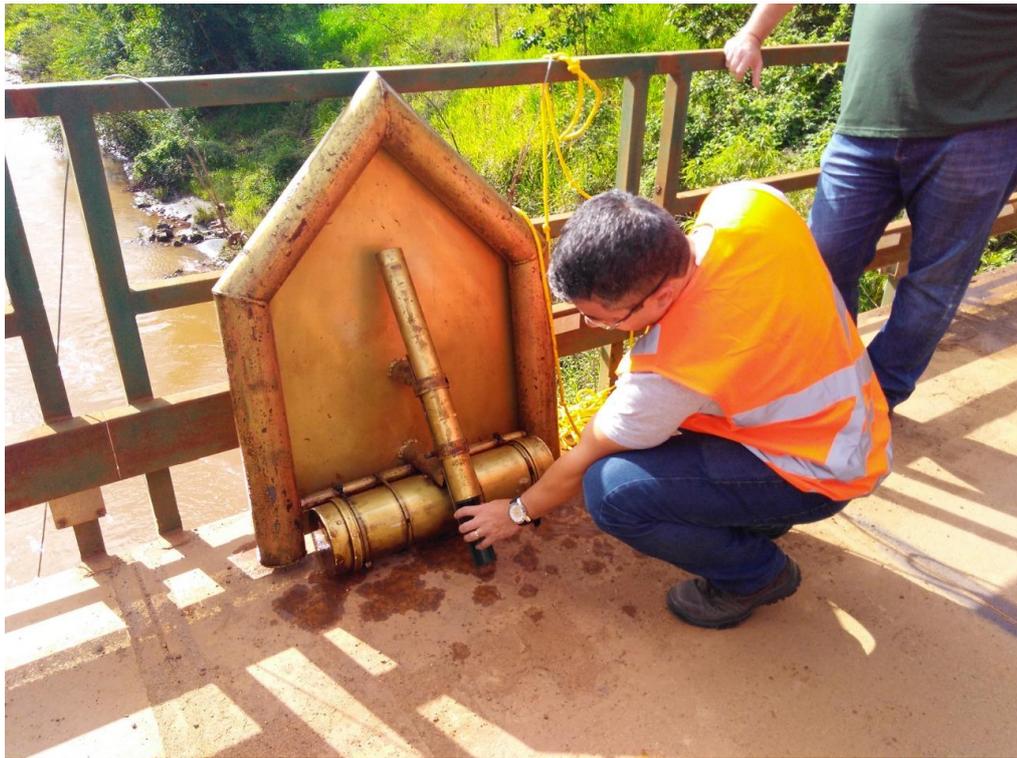
**Foto 04.** Demonstração por parte do colaborador da Fundação Renova do dispositivo de fixação da sonda.

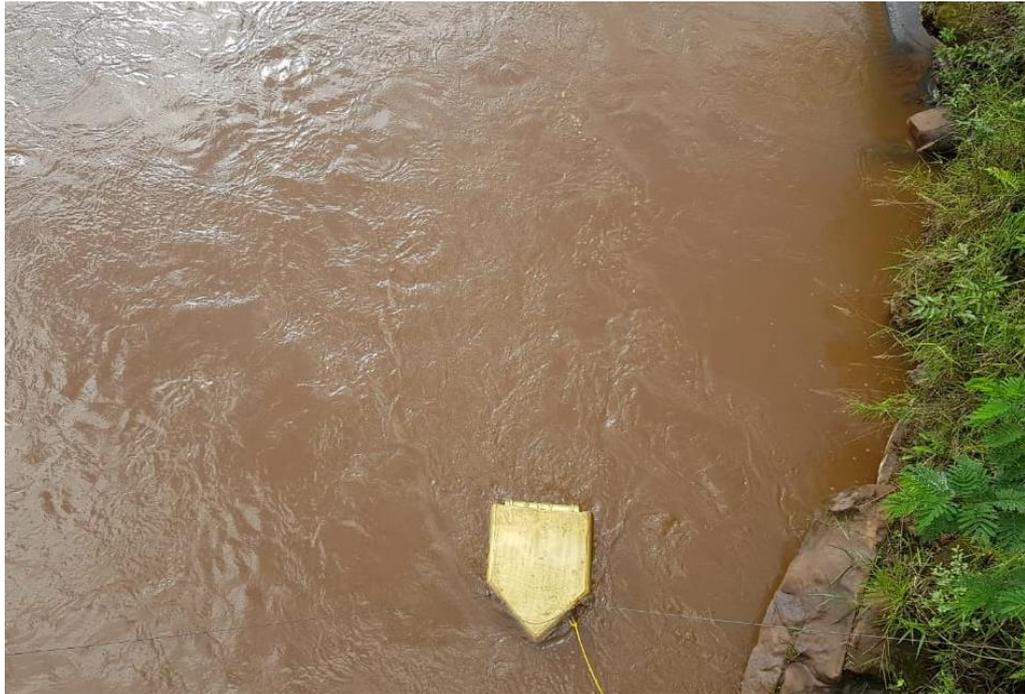
- O protótipo, no momento da vistoria estava instalado no rio Gualaxo do Norte, por meio de ancoramento em dois pontos, usando cabos de aço;
- Durante a vistoria foram realizados testes de flutuação reduzindo a tensão dos cabos de ancoragem, a partir dos quais foi possível observar que a frente do dispositivo sem a tensão dos cabos de ancoragem afundou, ficando a flutuação suportada apenas pelo tubo de PVC, instalado na parte traseira do dispositivo. As fotos 05 e 06 demonstram o protótipo com os cabos de aço tensionados e relaxados, respectivamente.

**Foto 05.** Vista do protótipo com a ancoragem realizada por meio dos cabos tensionados, podendo ser observada a estabilidade longitudinal do mesmo.

1. Adequar o protótipo do flutuador de forma que a distribuição de carga e estabilidade longitudinal não dependam do cabo de aço. Ressalta-se que a estabilidade deve ser considerada com a sonda instalada;

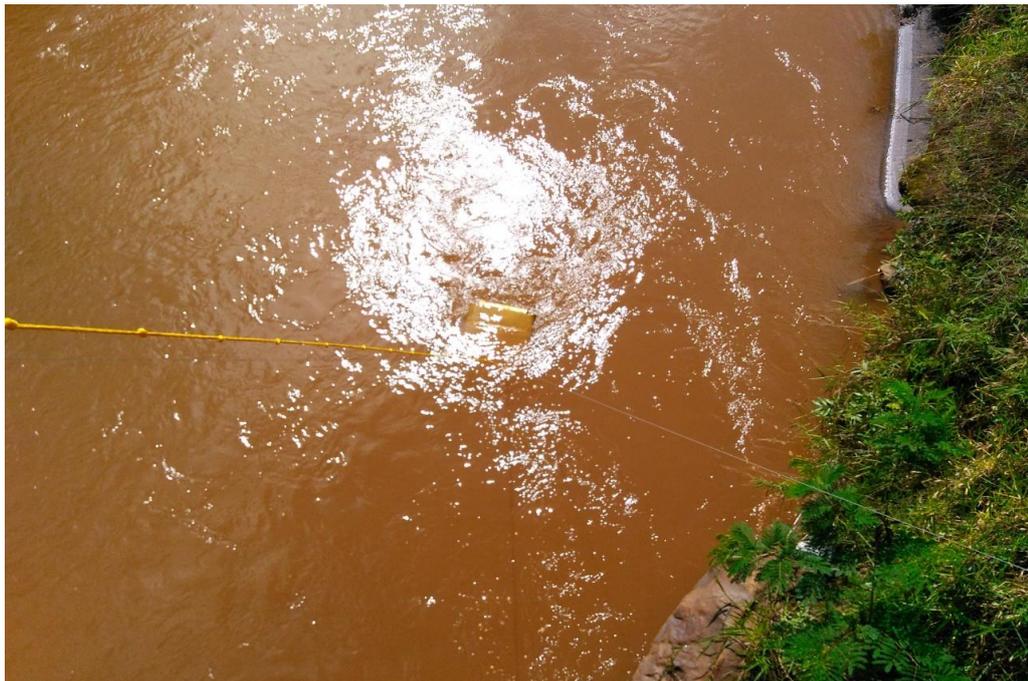
**Foto 06.** Vista do protótipo com a ancoragem realizada por meio dos cabos relaxados, podendo ser observado o afundamento da frente do protótipo.

- Foi observado também que com os cabos de ancoragem relaxados o protótipo apresentou, devido à perda de estabilidade longitudinal, turbulência que se estendeu ao longo do comprimento do protótipo formando uma esteira com

saída em formato de vortex, que pode atrapalhar a obtenção dos dados pela sonda;

- Foi constatado que o protótipo sem o auxílio da ancoragem por meio dos cabos de aço, se manteve em relação a sua estabilidade, de forma abicada durante todo o tempo, sem retorno a condição de equilíbrio longitudinal. Durante os testes realizados, também foi observado que o protótipo, pela concepção de projeto não apresenta equilíbrio estático em relação aos seus lados, situação está que não atrapalha os objetivos do protótipo;
- Considerando que será realizada a troca do modelo e da marca da sonda utilizada para realizar o monitoramento, este GTA entende que ambas devem operar um conjunto por um tempo mínimo de 15 dias para avaliação da compatibilidade dos dados, e se necessário para execução de possíveis correções.

2. Durante a adequação do protótipo do flutuador, deve ser considerada uma turbulência mínima quando ocorrerem varrições da velocidade da água e do nível;

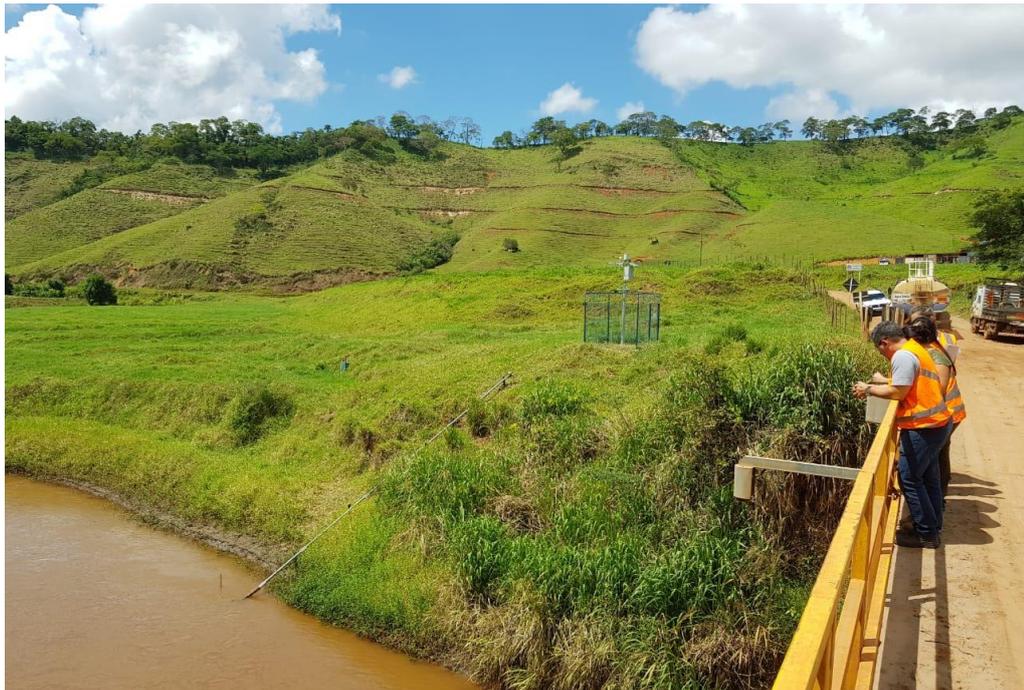
- Para a Estação RGN 08 a proposição da Fundação Renova é basicamente igual a descrita quando a análise da RGN 06, sendo diferenciada apenas a estrutura de ancoragem que será realizada por meio de pontos que serão instalados nas margens do rio Gualaxo do Norte. As fotos 07 e 08 demonstram a estrutura fixa atualmente em uso e um dos locais onde se pretende realizar a fixação do flutuador.

Foto 07. Vista da estrutura fixa, onde encontra-se instalada a sonda.

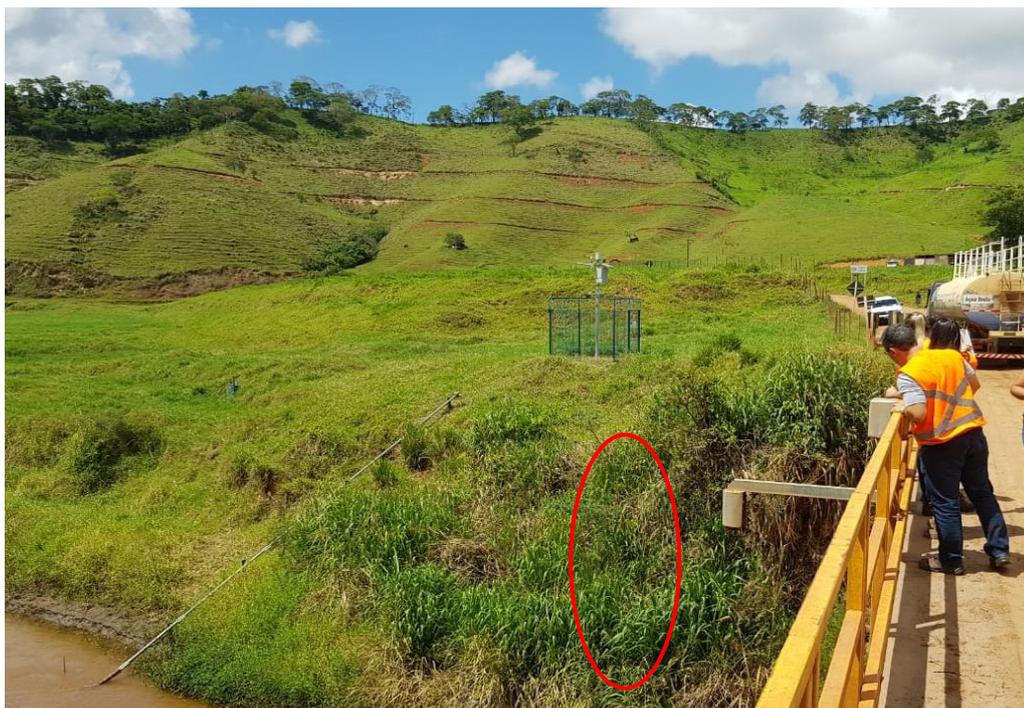
Foto 08. Ponto onde será instalada a ancoragem do flutuador (circulo).

- Planta baixa e cortes;
  - Relatório descritivo e fotográfico dos testes realizados em piscina;
5. Os pontos de ancoram dos cabos de aço devem ser instalados considerando as cotas de cheia, de forma que a manutenção não seja prejudicada;
