# RELATÓRIO GERAL DE VISTORIA OPERAÇÃO ÁUGIAS FASE Olhos D'Água ETAPA I

*Relatório Geral de Vistoria*  
**Operação Águas - Fase Olhos D'Água I**  
**Consolidação dos Relatórios Apresentados pelas Equipes**

**Assunto:** Relatório Geral de Vistoria, Operação Águas - Fase Olhos D'Água I, para acompanhamento das ações de recuperação ambiental (Programa de Recuperação de Nascentes – PRNasc, Cláusula 163 do TTAC, de cunho compensatório) promovidas pela Fundação Renova, referentes ao rompimento da barragem de rejeitos de Fundão.

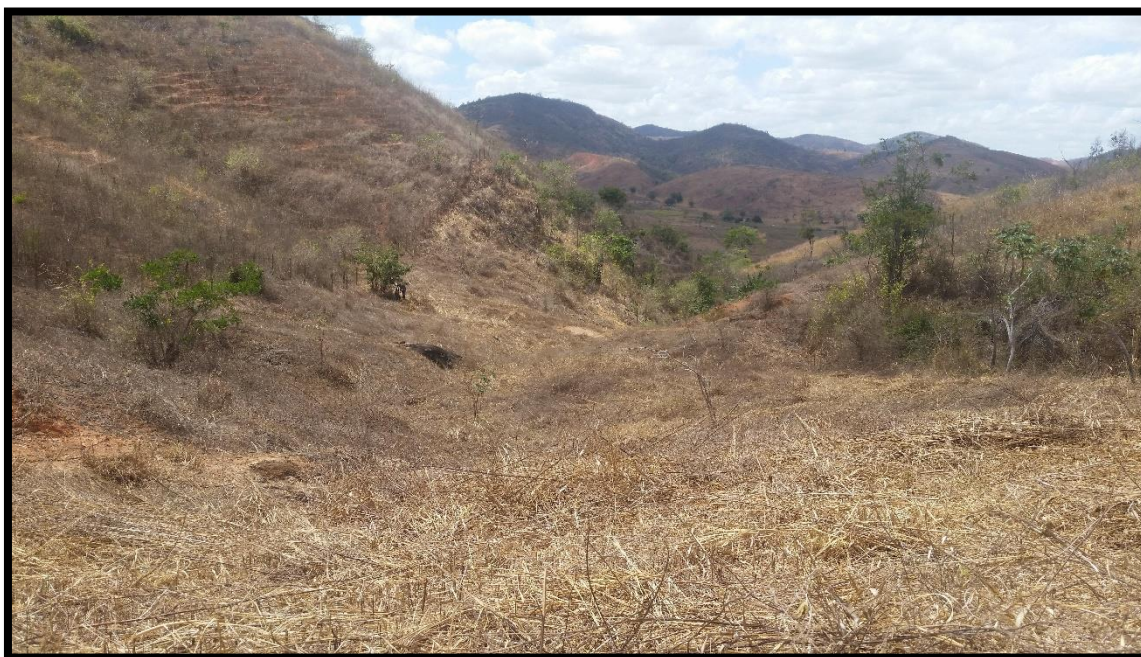
**Foto 1** – Área de nascente, roçada. Destaque para leito seco, vegetação nativa escassa, declividade da área, presença de pasto intensamente degradado e potencial de erodibilidade (Foto: Equipe Manancial).

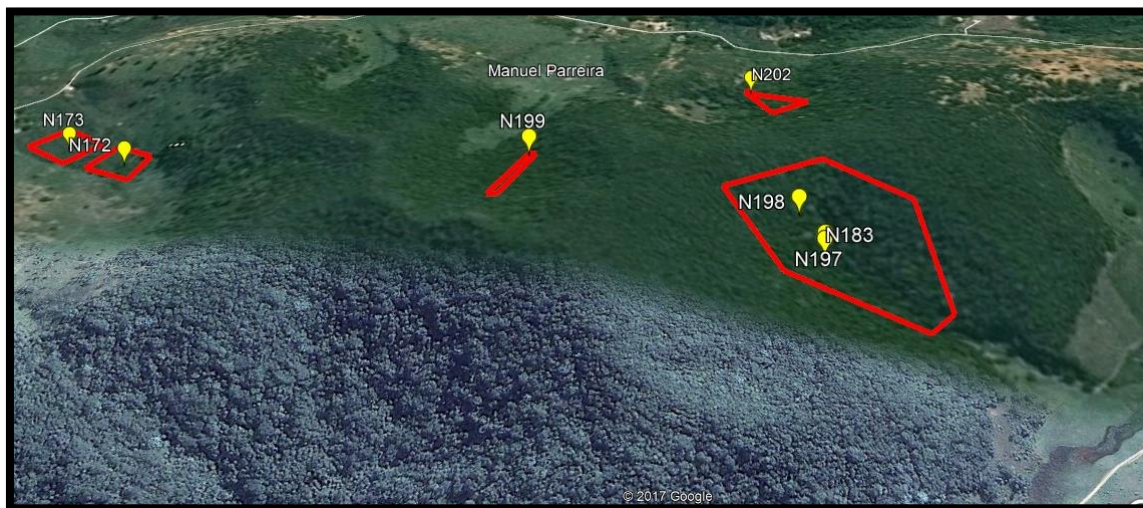
**Foto 2** – Exemplos de polígonos de áreas a serem recuperadas, fornecidos pela empresa. Note a demarcação de áreas de nascentes aparentemente conservadas (N183, N197 e N198, p.e), a proximidade entre pontos considerados como “nascentes” individuais e a proximidade da cerca com a nascente (N199 e N202, p.e).

As equipes constataram várias ocorrências de áreas cercadas abrangendo mais de um ponto de referência como ‘nascente’ (**Fotos 2 e 4**). Estes pontos se encontram em uma mesma região de afloramento, ou seja, mesma ‘microbacia’ de captação, o que leva a crer que algumas destas áreas cercadas constituem uma única nascente. Em alguns locais não foi possível determinar se havia realmente mais de um olho d’água, em outros, foram observados dois ou mais olhos d’água muito próximos, formando um único corpo hídrico. A Fundação Renova registrou todos estes pontos de referência como ‘nascentes’ distintas.

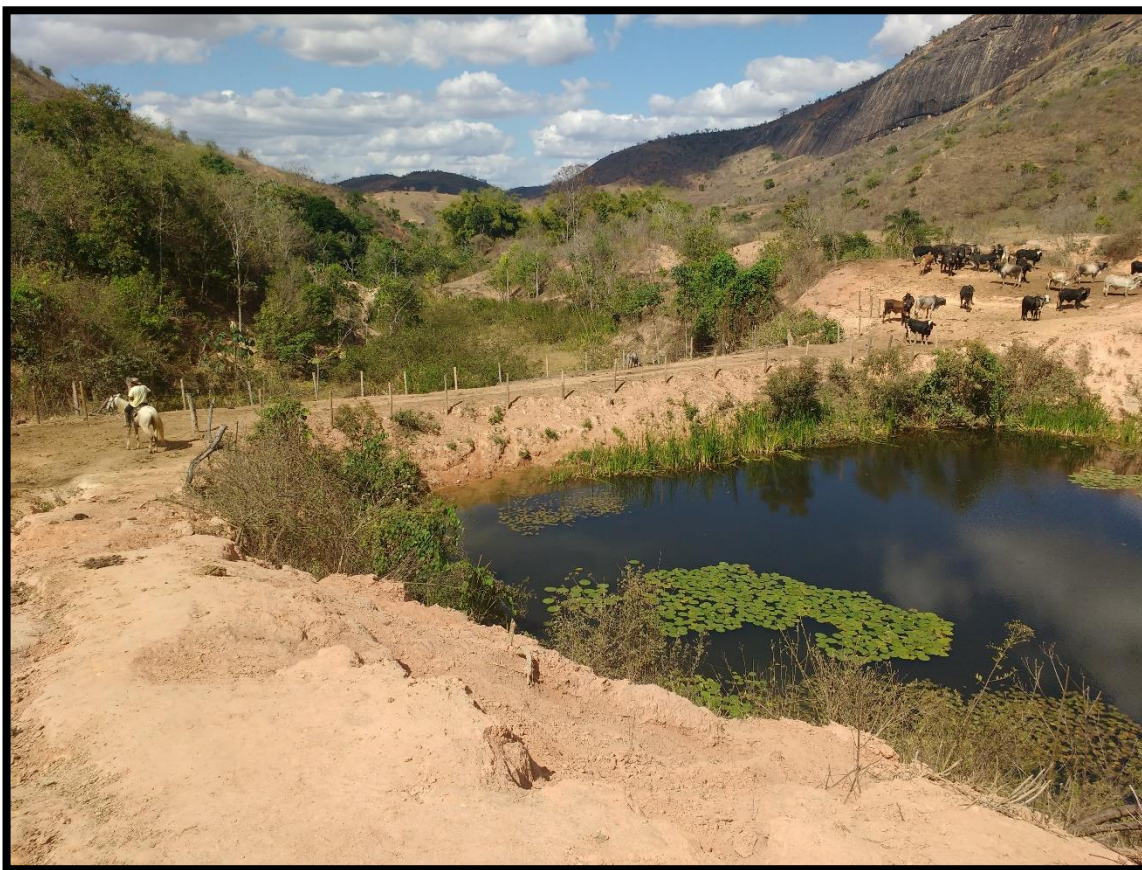
**Foto 3** – Barramento em área de nascente. Note a presença de gado bovino, a escassa vegetação ripária, o leito seco a jusante e a ocorrência de processos erosivos (Foto: Equipe Manancial).

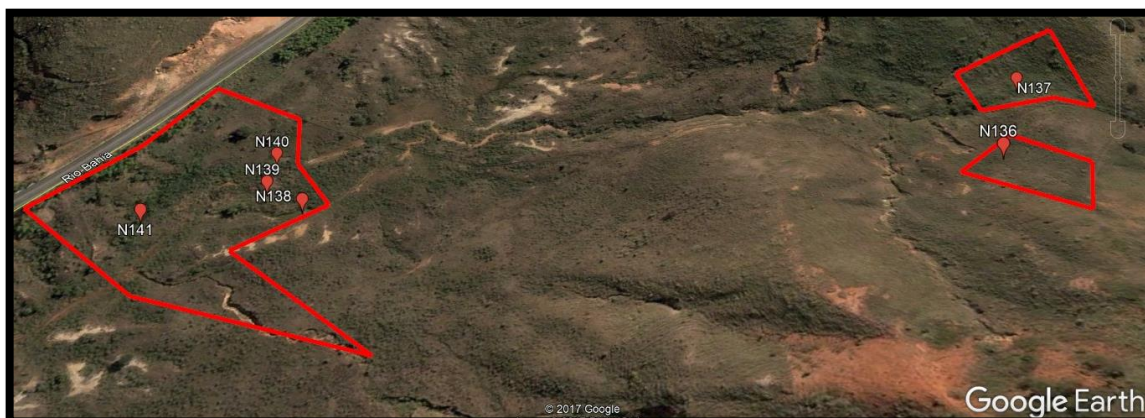
**Foto 4** - Polígonos de demarcação de área a ser recuperada, fornecidos pela empresa, com vários pontos muito próximos considerados como ‘nascentes’ individuais e os cercamentos com o registro de apenas um ponto. Destaque, ainda, para o uso predominante de pastagens e presença de intensos processos erosivos.

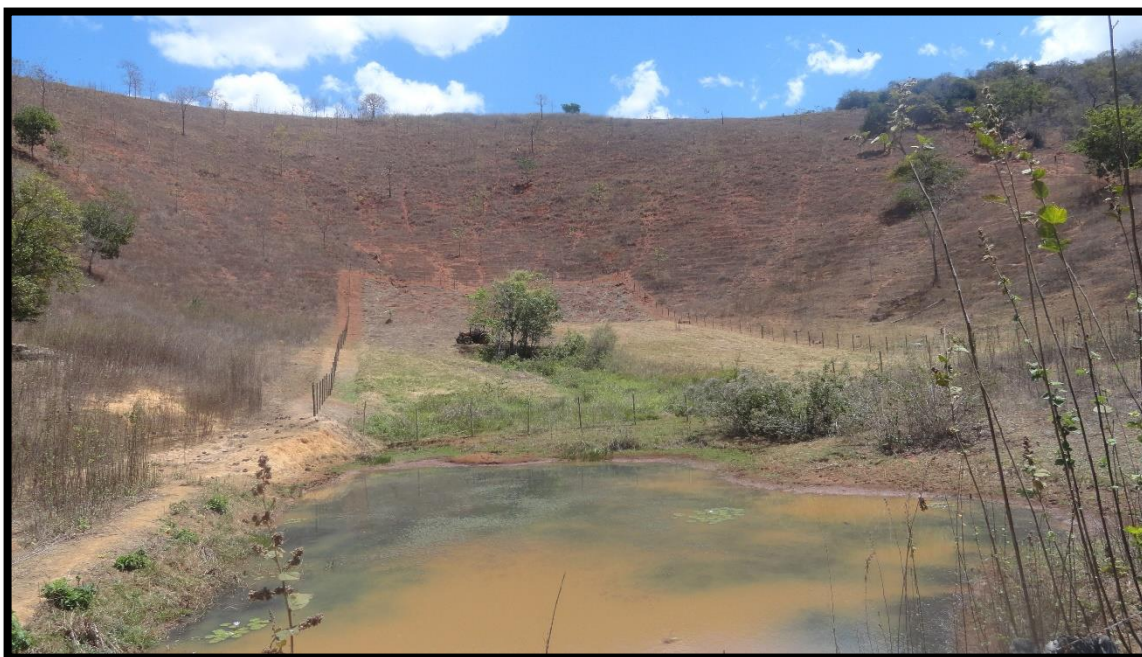
O uso e ocupação predominante do solo é a pastagem, que se apresenta bastante degradada na grande maioria das propriedades (**Foto 5**). Foram constatadas espécies de interesse econômico tais como, o capim-braquiária (*Urochloa* spp.), o capim-gordura (*Melinis minutiflora*) e o capim-colonião (*Panicum maximum*). Embora muito utilizadas na pecuária, estas espécies se comportam como invasoras quando presentes no interior de áreas de proteção ambiental, especialmente o capim-braquiária e o capim-gordura ou meloso.

**Foto 5** – Área de nascente. Destaque para pasto intensamente degradado, declividade da área com potencial de erodibilidade, a escassa vegetação ripária e aceiro no cercamento (Foto: Equipe Cabeceira).

Entretanto, a maioria das nascentes avaliadas se insere num contexto de inadequação/ausência de manejo no trato cultural, o que resulta em solos extremamente degradados. Destacam-se culturas e pastos (inclusive com superpastejo) em áreas de uso restrito como topos de morro, locais com declividade acentuada e solos rasos, nas margens e no interior de corpos d'água. Em outras, o plantio de mudas em área total se encontra comprometido devido a presença de extensas voçorocas (Vide **Fotos 5, 8 e 9**).

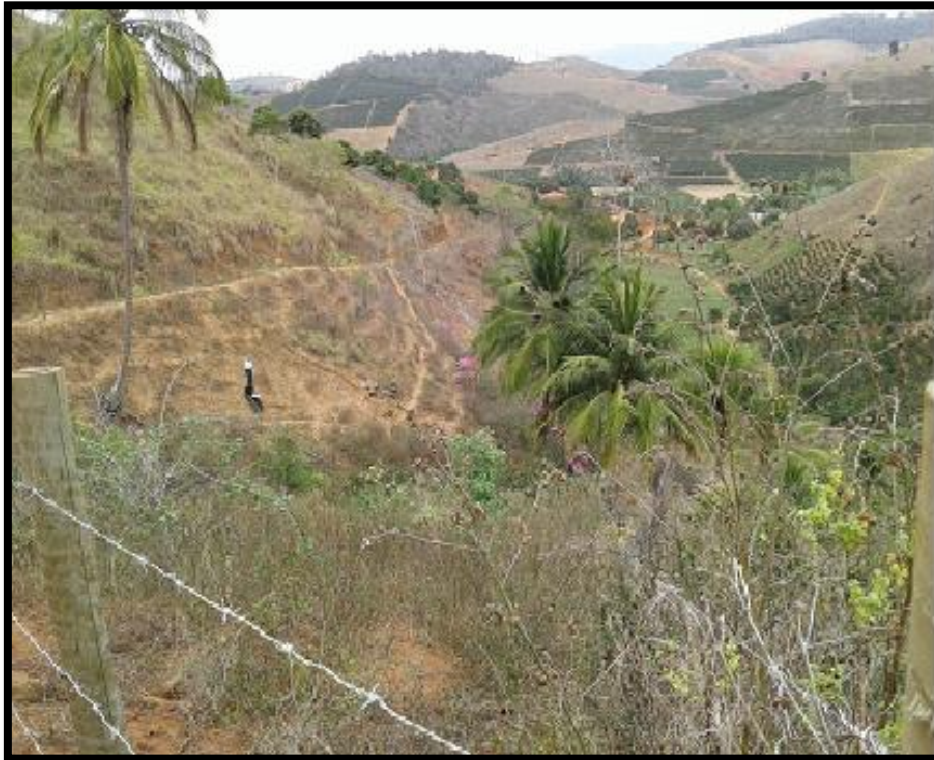
Em algumas regiões, culturas como os cafezais em áreas agricultáveis (sobretudo no Estado do Espírito Santo, onde a presença de cafezais foi citada pelas Equipes Brotas, Fonte e Nascente) podem se constituir em alternativas viáveis aos pastos para a utilização do solo no entorno das nascentes, por serem culturas relativamente longevas (em média 25 anos) e que, se bem manejadas, podem contribuir no controle da erosão (**Foto 6**).

**Foto 6** – Área de nascente. Destaque para a declividade da área, o potencial de erodibilidade e a presença de cafezais em áreas de declive (Foto: Equipe Fonte).

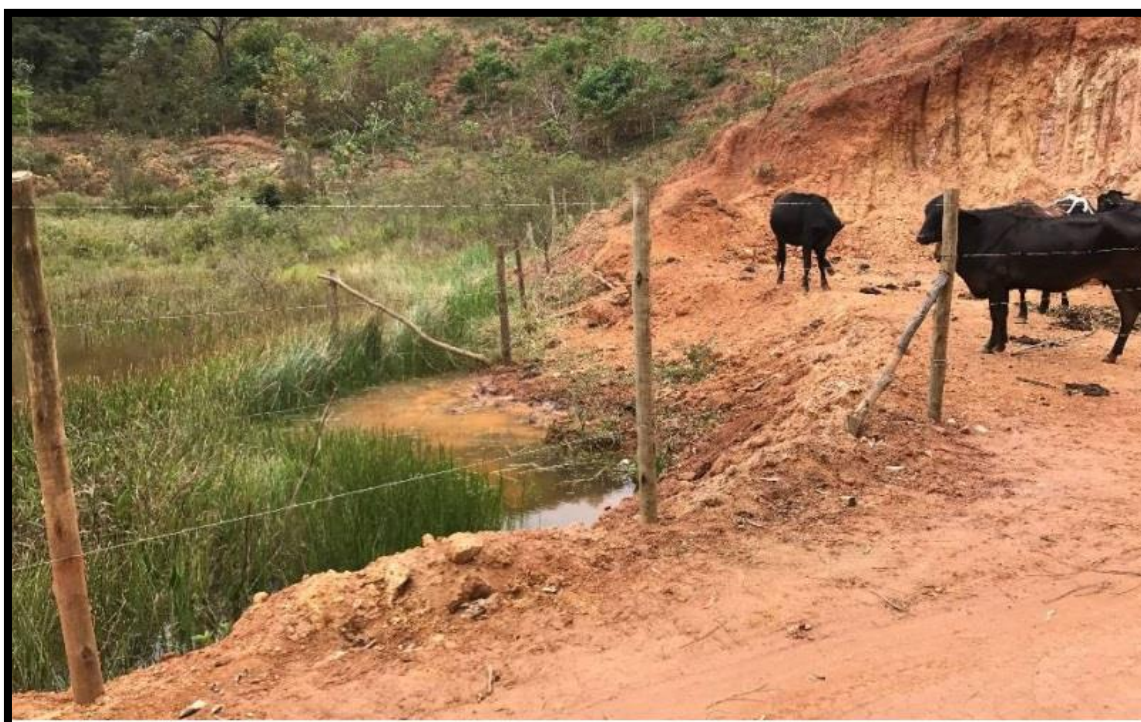
Quanto aos animais de criação, em algumas nascentes foi constatada sua presença contígua à cerca, associados a estruturas como curral, pocilga e galinheiro, o que implica uma provável contaminação das águas por lixiviação, além de erosão e assoreamento. Em algumas poucas nascentes (3,57%) foi observado, inclusive, animais pastejando no interior da área cercada (**Gráfico 3; Foto 7**).

**Foto 7** – Presença de gado bovino na área a ser recuperada. Destaque para pisoteio às margens do açude, escassa vegetação ripária e presença de processos erosivos (Foto: Equipe Surgente).

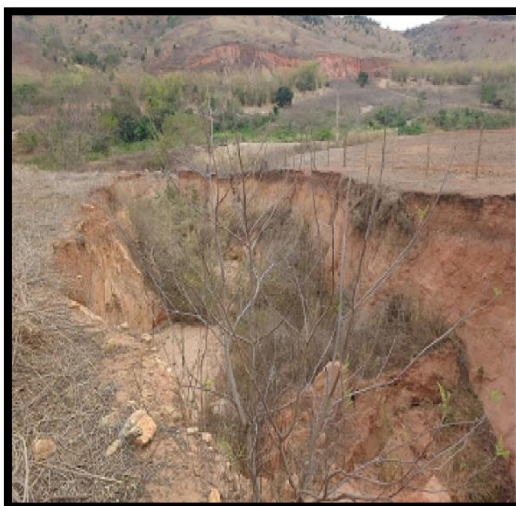
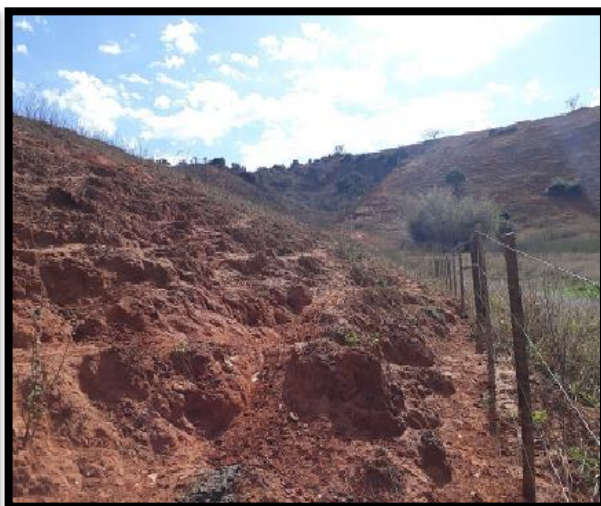
**Foto 8** – A direita: voçoroca na área da nascente. Note a escassa vegetação ripária, a presença de pasto no entorno e o grande potencial de erodibilidade (Foto: Equipe Manancial). **Foto 9** – A esquerda: Erosão no entorno provocada pelo pisoteio de gado bovino em pastagem intensamente degradada (Foto: Equipe Fonte).

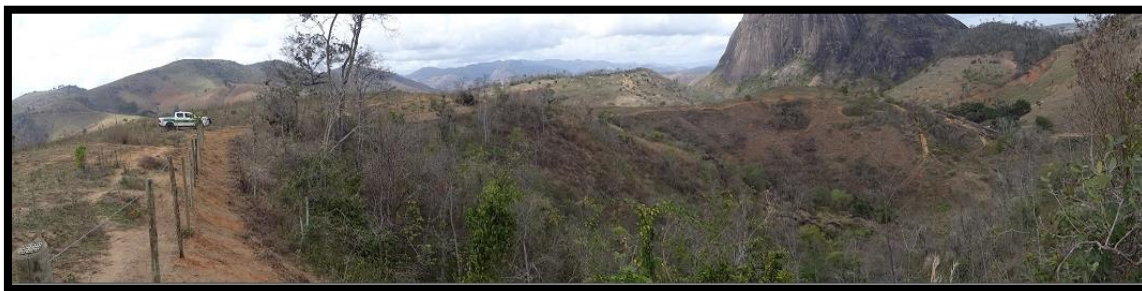
**Foto 10** – Panorâmica de área de nascente. Note a topografia acentuada, a presença de afloramentos rochosos, a escassa vegetação regenerante, pastagem degradada e aceiramento realizado no interior da área cercada (Foto: Equipe Nascente).

Alguns aceiros apresentam pontos de exposição de solo, que podem resultar em processos erosivos no período chuvoso, principalmente aqueles realizados em área de intensa declividade (Vide **Foto 10**).

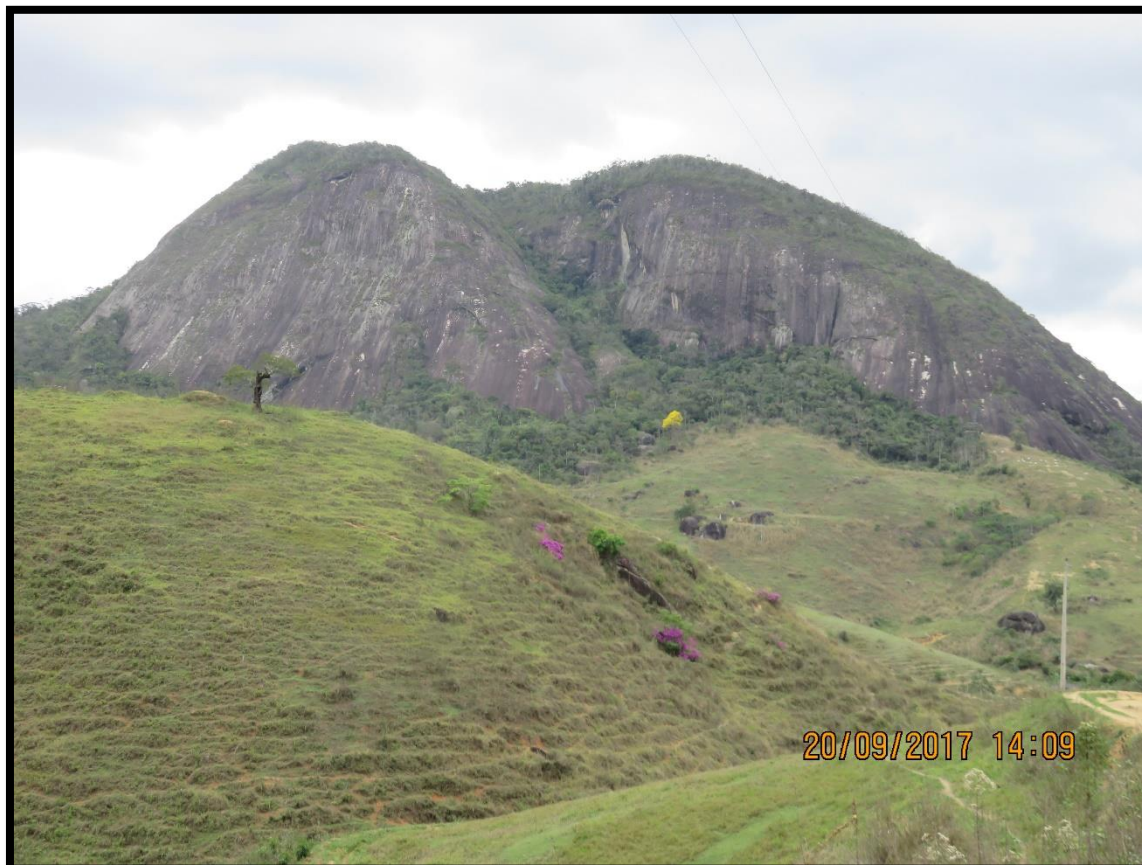
Dentre as domesticadas, se destaca a bananeira (*Musa spp.*), presente em boa parte das nascentes. Dentre as nativas se destacam os ipês (*Handroanthus spp.*) e bouganvilles ou primaveras (*Bouganvillea spp.*), com presença nas áreas cercadas e no entorno, inclusive em locais de intensa degradação e facilmente notadas por estarem floridas à época da vistoria (**Foto 11**).

**Foto 11** – Região onde se localizam nascentes. Note a vegetação regenerante, pastagem, afloramentos rochosos e presença de Ipê, em amarelo, e de bouganvilles, na cor púrpura (Foto: Equipe Brotas).

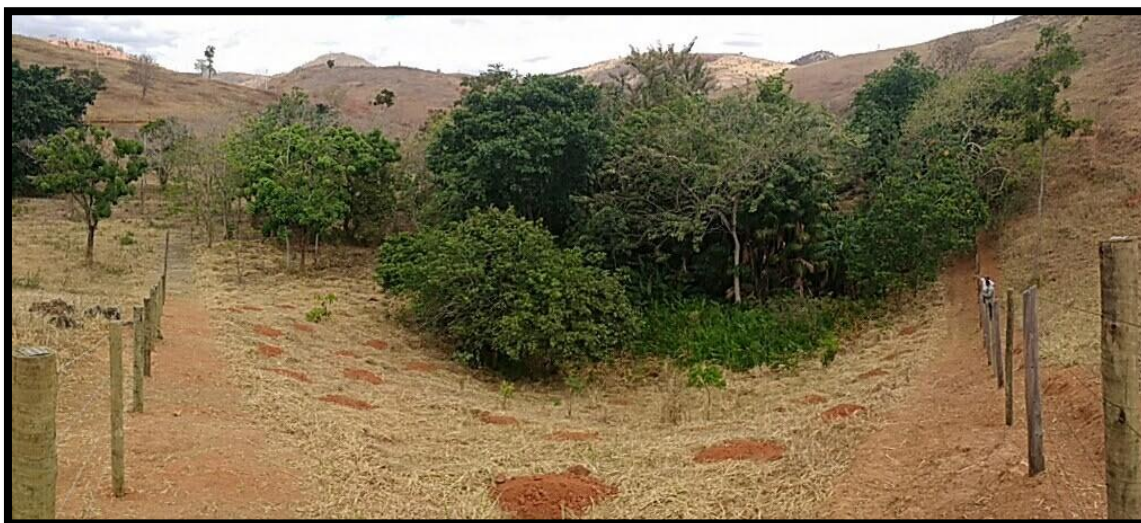
**Foto 12** – Foto panorâmica de área de nascente. Note o coveamento, o roçamento, o aceiramento do lado interno da cerca, cerca confeccionado com 4 fios, a vegetação regenerante e a presença de pasto (Foto: Equipe Manancial).

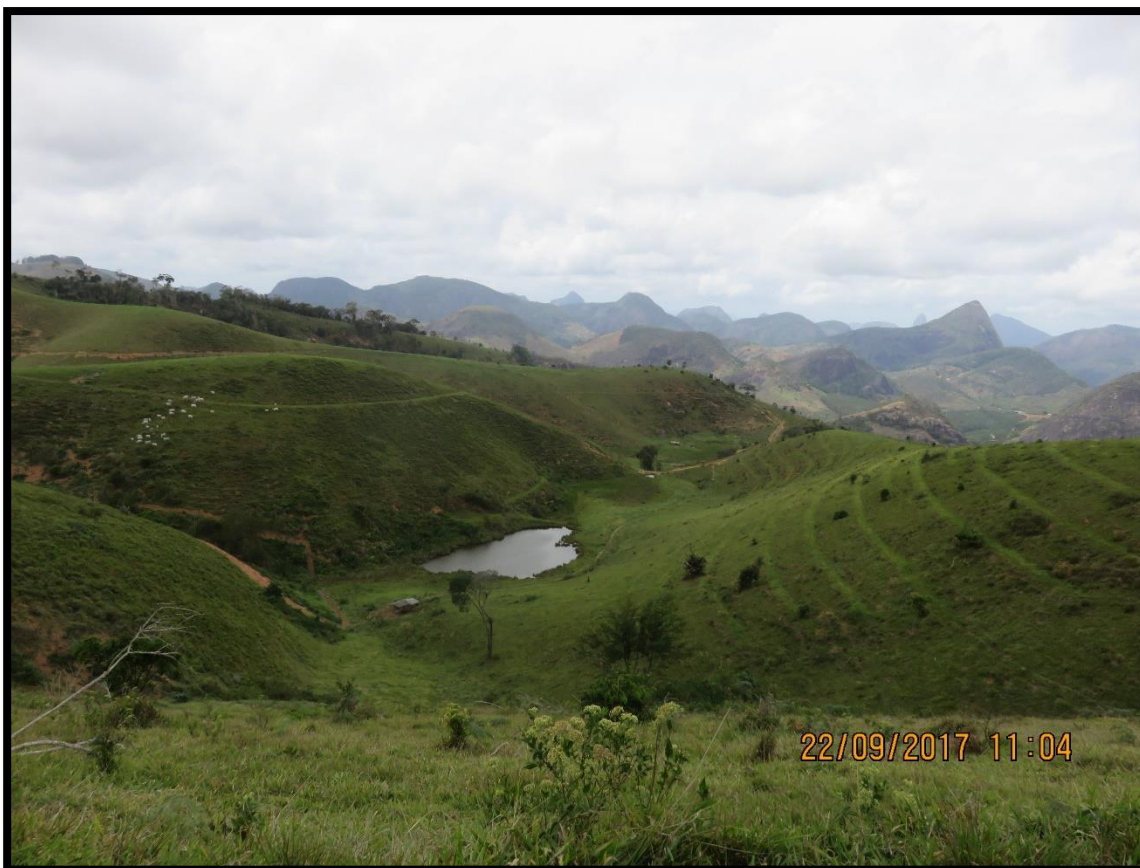
**Foto 13** – Cabeceira de nascente. Destaque para a presença de pastagem, gado bovino, relevo acidentado, escassa vegetação regenerante concentrada em fragmentos e ausência de vegetação ripária (Foto: Equipe Brotas).

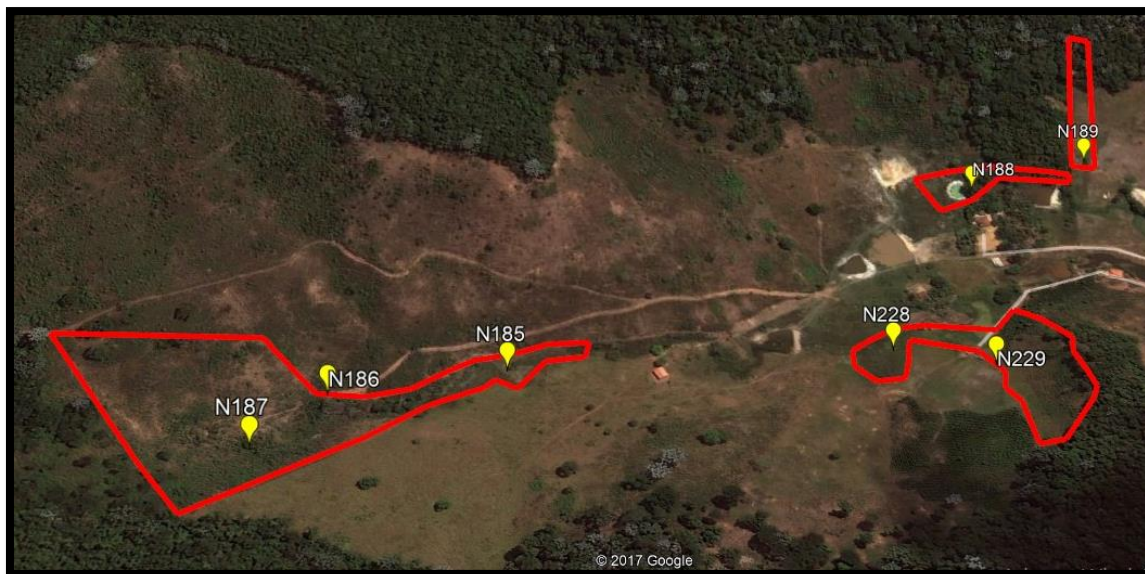
**Foto 14** – Polígonos de demarcação de área a ser recuperada, fornecidos pela empresa. Note a proximidade dos limites de implantação do cercamento com os pontos de referência, marcados como local de insurgência da nascente.

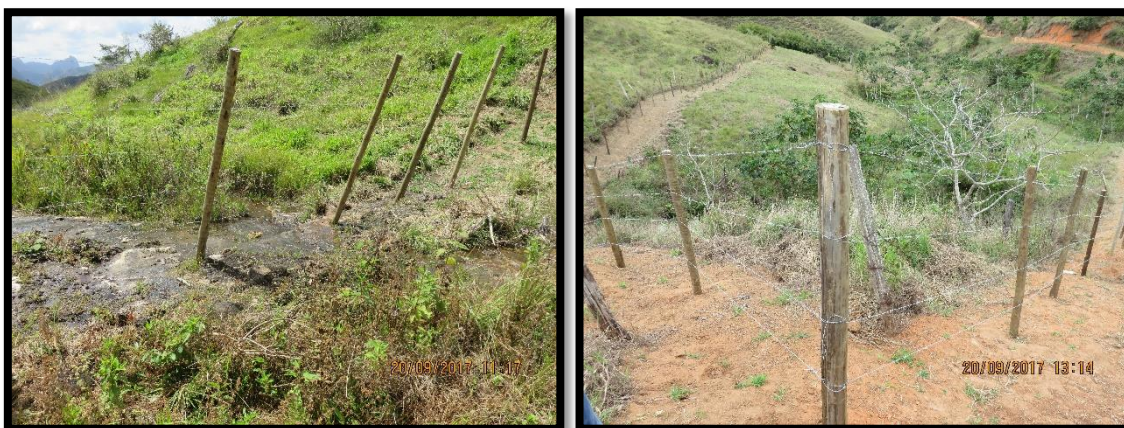
**Foto 15** – A esquerda: cercamento frouxo. Note que as estacas não se encontram fixadas (Foto: Equipe Brotas). **Foto 16** – A direita: destaque para a utilização de 4 fios de arame farpado na cerca, a presença de exóticas invasoras na área cercada, o aceiramento e potencial de erodibilidade (Foto: Equipe Brotas).

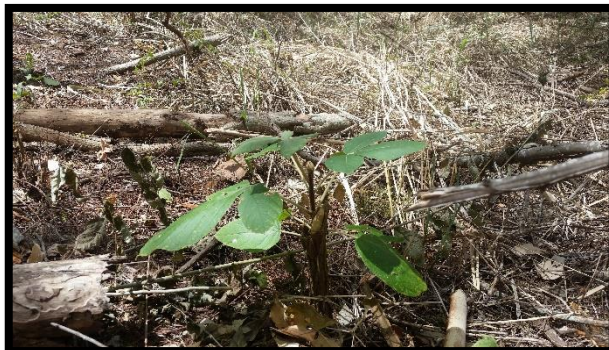
**Foto 17** – Vegetação regenerante geralmente roçada por inobservância de orientações repassadas aos prestadores de serviço (Foto: Equipe Manancial).

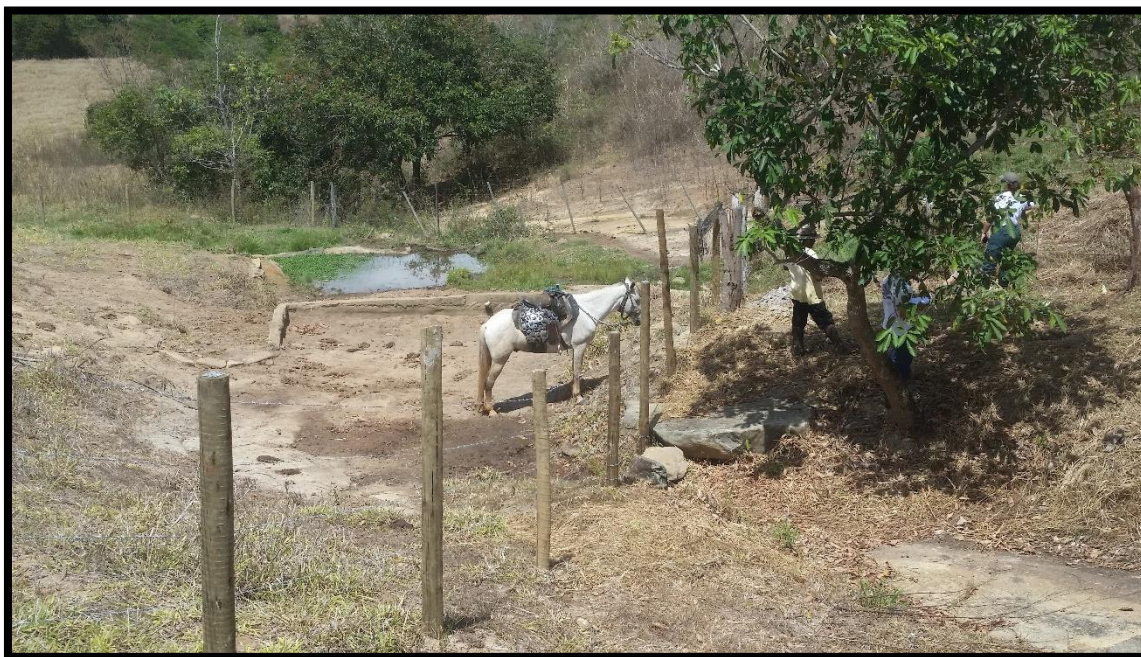
**Foto 18** – Área de nascente. A equipe se encontra a direita no interior da área cercada. Os barramento se encontram no entorno. Note o leito seco até o primeiro barramento, onde se encontra o cavalo. A água acumulada no segundo barramento advém de outro ponto de insurgência. Segundo relato do caseiro que acompanhou a equipe, nesta nascente houve uma ‘migração’ do ponto de insurgência da água para a jusante (Foto: Equipe Manancial).
