DIAGNÓSTICO ACERCA DOS DEFEITOS SUPERFICIAIS
CONSTANTES NA ESTRADA VICINAL DE ACESSO AO PROJETO
DE ASSENTAMENTO AGROEXTRATIVISTA – ILHA GRANDE DE
CAMETÁ, LOCALIZADO NO MUNICÍPIO DE
CAMETÁ, ESTADO DO PARÁ

Trabalho de Conclusão de Curso de Pós-Graduação em Infraestrutura de Transportes apresentado à Universidade Paulista como requisito para a obtenção do título de Especialista.

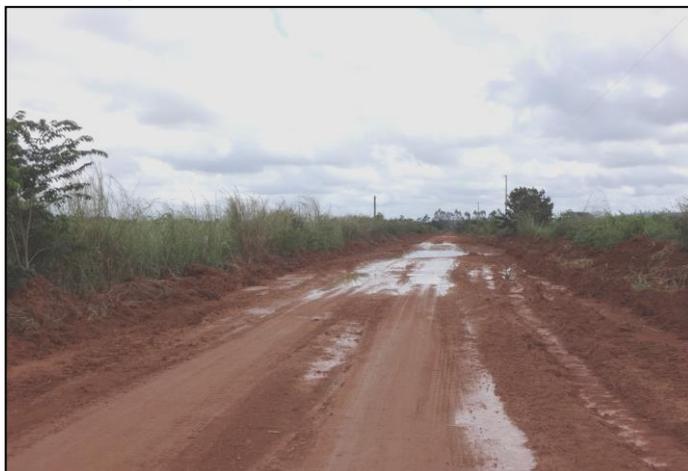
O que mais se visualizou foi a falta de abaulamento (inclinação para as laterais), prejudicando assim a drenagem das águas pluviais, ocasionando o acúmulo de água na superfície da via, causando aquaplanagem (deslizamento sobre a água de um veículo como o aquaplano) e ainda o encharcamento do revestimento primário.

Figura 23: Seção transversal inadequada - Estrada da CAIP

Ainda, segundo Manual de conservação do DNIT (2005), deve-se conformar a superfície com uma declividade de 3% a 5%.

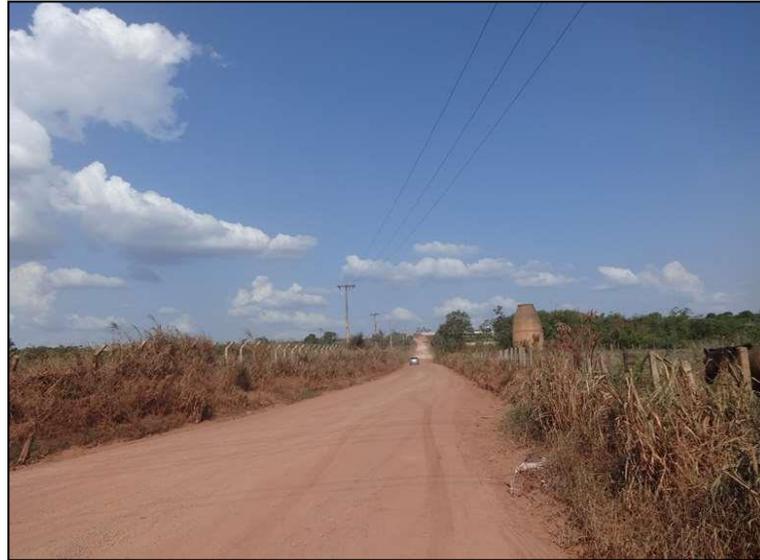
Figura 24: Seção transversal inadequada 2 - Estrada da CAIP

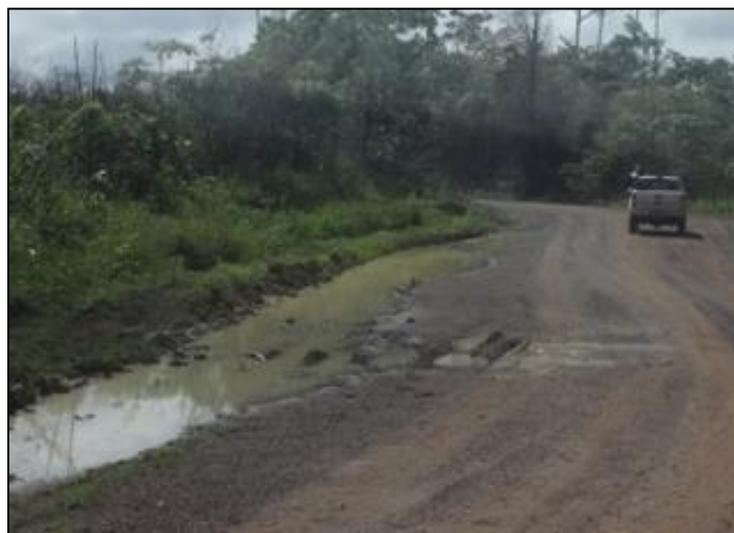
De acordo com os autores citados neste trabalho, a severidade da falta de drenagem se enquadrou como severidade média, ao passo que se apresentou acúmulo de água em uma das laterais da estrada vicinal.

Figura 26: Falta de drenagem – Estrada da CAIP

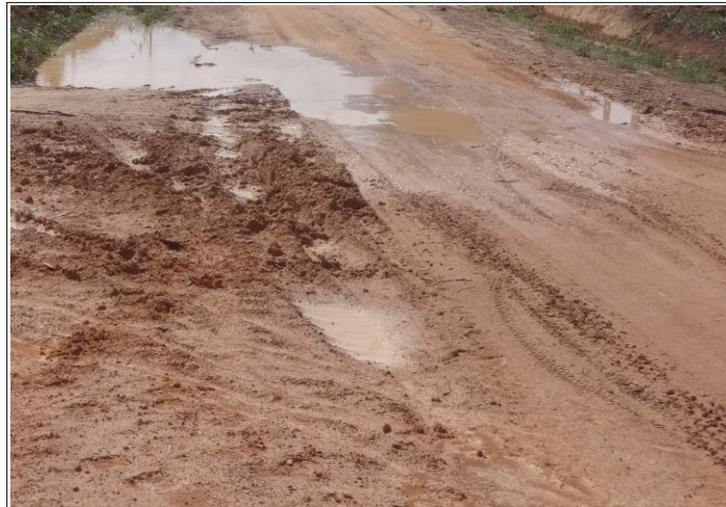
Figura 27: Falta de drenagem 2– Estrada da CAIP

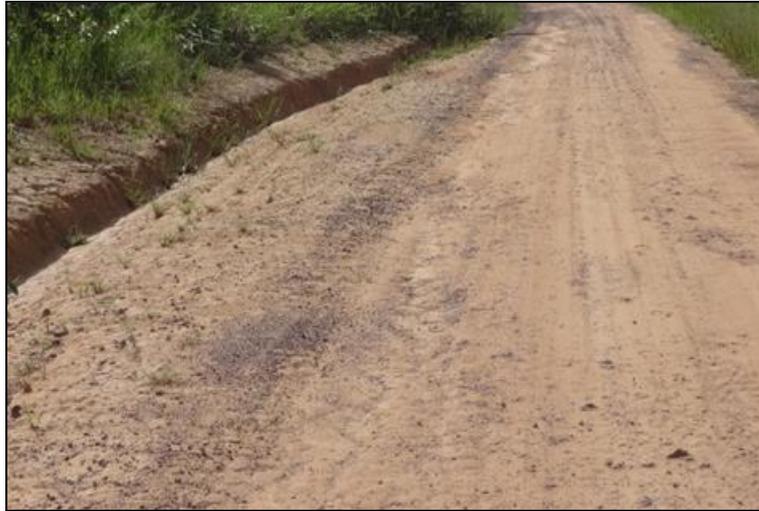
porém de forma até aceitável, até porque apresentam profundidade menor que 2,5cm. Sendo assim, tal defeito, de acordo com ODA (1995), fica classificado como de severidade baixa.

Figura 28: Corrugações - Estrada da CAIP

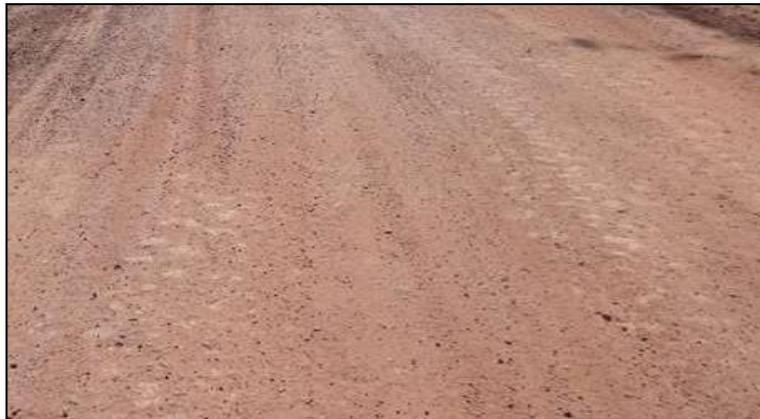
Figura 29: Corrugações 2 - Estrada da CAIP

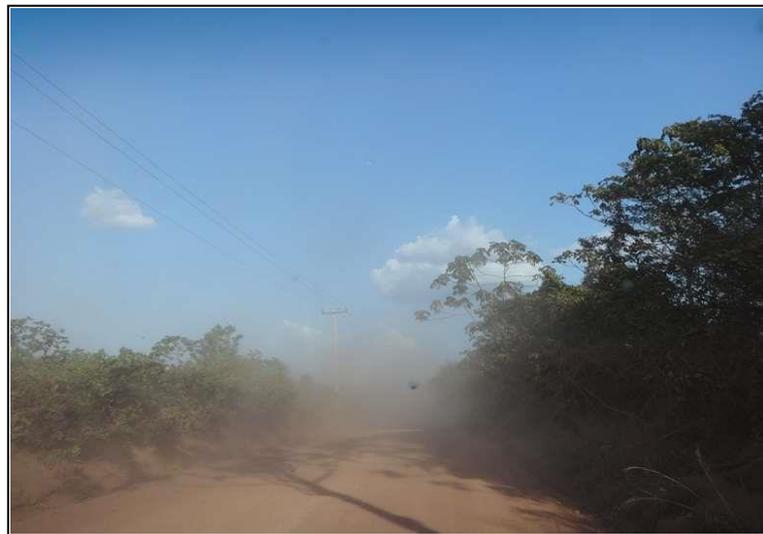
Durante o andamento no trecho de 80km, percebeu-se, no período ensolarado, que nos pontos mais estreitos da via havia a suspensão excessiva de poeira, sendo necessário a parada do veículos, já que a visibilidade ficava totalmente prejudicada. No entanto em outros pontos a poeira não tinha grande quantidade, podendo assim dar continuidade a viagem, por esses motivos são classificadas como de severidade média e alta, a depender do trecho.

Figura 30: Excesso de poeira - Estrada da CAIP

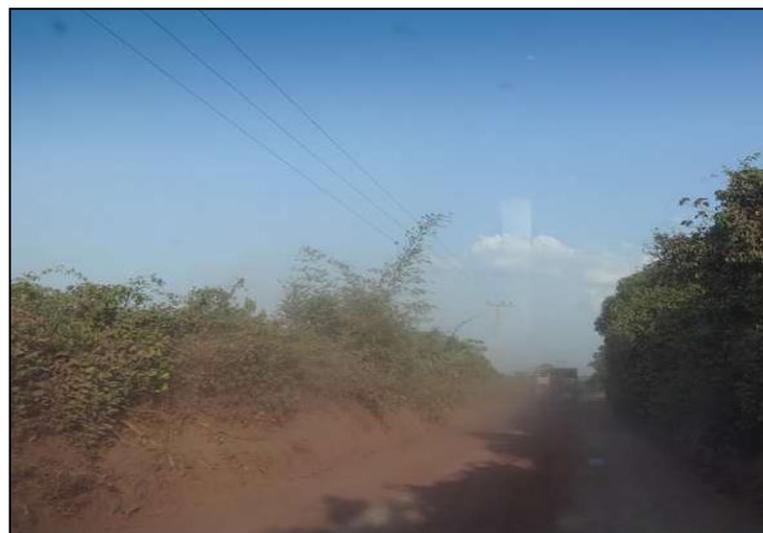
Figura 31: Excesso de poeira 2 - Estrada da CAIP

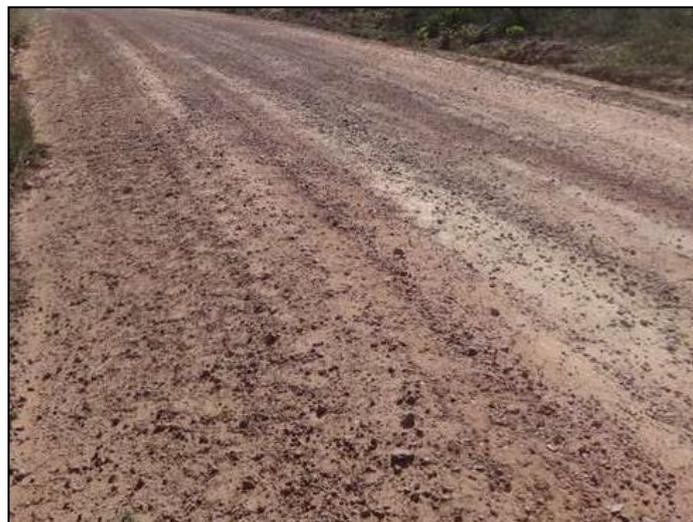
A segregação do agregado foi constatada, principalmente em trechos que havia sofrido manutenção inadequada, ou seja, manutenção sem a execução da compactação após a troca do revestimento primário. Por este motivo a severidade se classificou como média.

Figura 32: Segregação do agregado - Estrada da CAIP

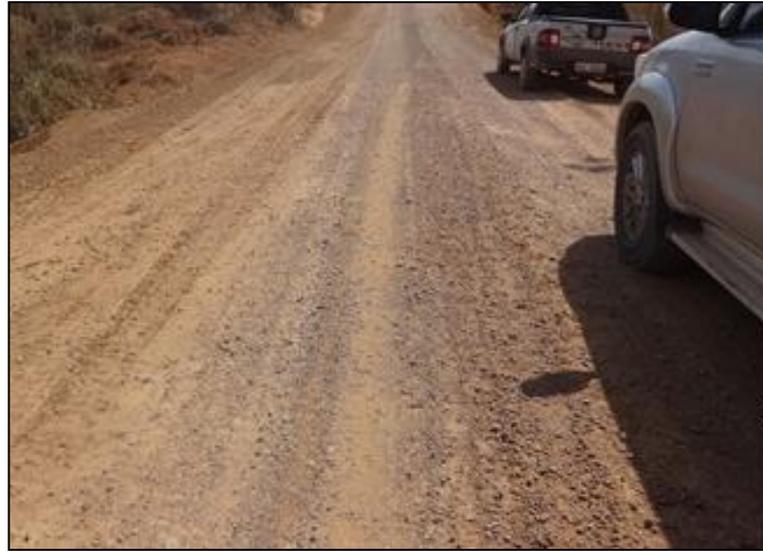
Figura 33: Segregação do agregado 2 - Estrada da CAIP

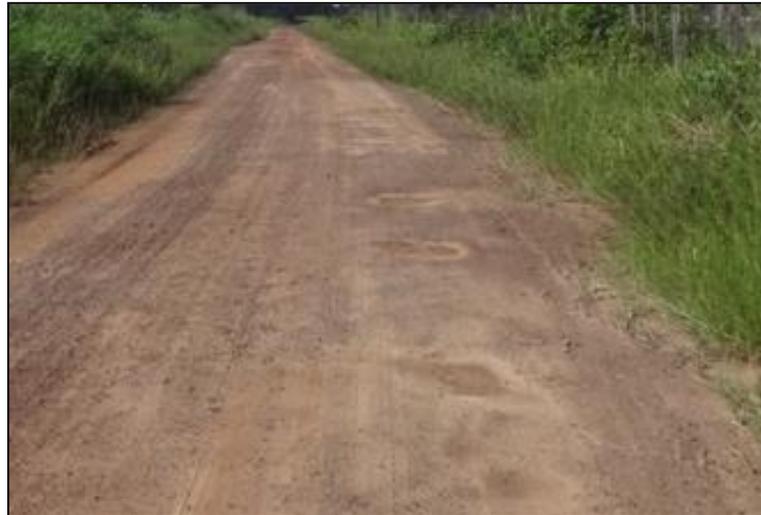
Poucos foram os buracos encontrados, alguns no início de sua formação e sem acúmulos de água, ao passo que outros, no período invernos, grandes e com certo acúmulo de água. Por este motivo ficou classificado como de severidade baixa e média, a depender do trecho.

Figura 34: Surgimento de buracos - Estrada da CAIP

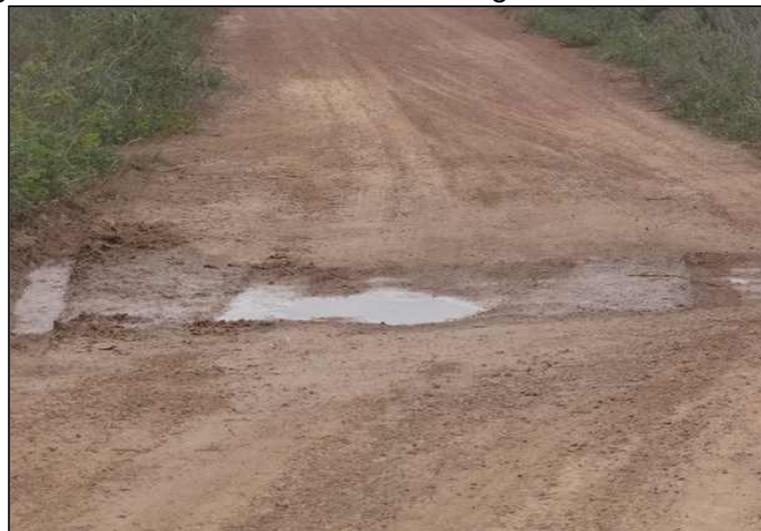
Figura 35: Buraco com acúmulo de água - Estrada da CAIP
