## FORMULÁRIO DE BOAS PRÁTICAS

Adoção da metodologia do Projeto GIDES para o mapeamento de risco.

# MAPEAMENTO DE ÁREAS DE RISCO

**RUA: JOSÉ LOURENÇO**  
**BAIRRO: BORBOLETA**  
**MAIO 2021**

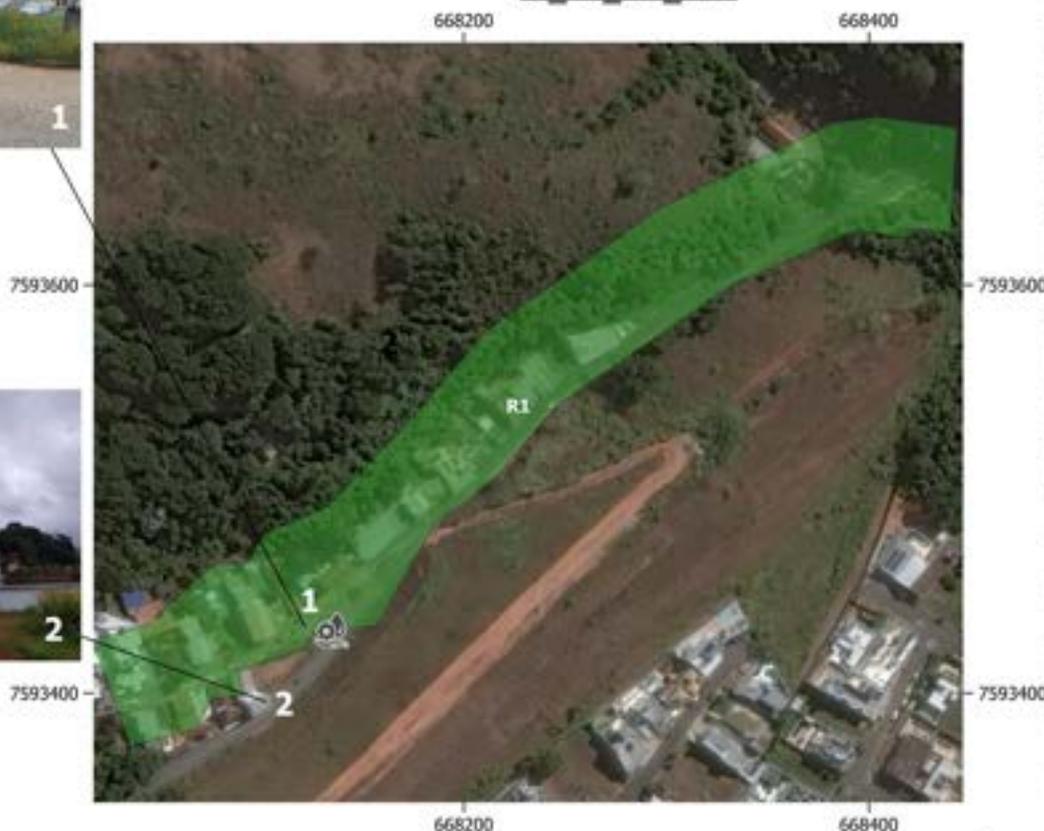
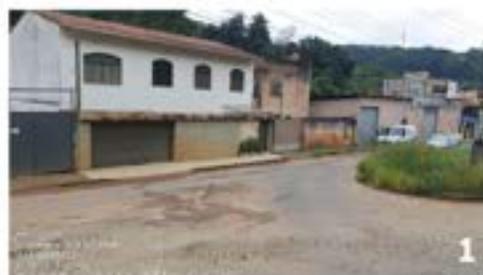
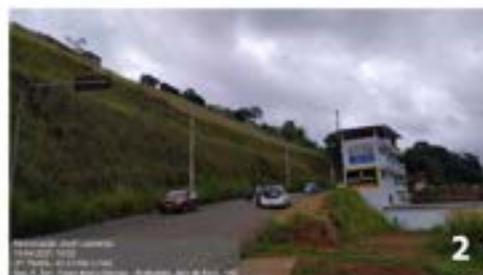
Maio de 2021  
O\_21\_L1\_S02

Descrição: Setor 02 com área de 26.307,687 m<sup>2</sup> e inclinação inferior a 25 graus. Esse setor foi obtido a partir da metodologia proposta no Projeto Gides, como sendo a Área de Dispersão (AD) do Setor 01. Seguindo os métodos propostos no Projeto Gides, a área de dispersão tem uma gradação de risco, um nível inferior a área crítica, e com isso, obteve-se o risco R1. A Figura 1, apresenta um trecho desse setor, apontando uma edificação com moderada vulnerabilidade, e uma via cujo revestimento asfáltico está altamente deteriorado, muito possivelmente pela ocorrência de enxurradas no local (Figura 2). É essencial a melhoria da drenagem pluvial nos setores a montante de R1.

Tipologia do Processo: Deslizamento planar.

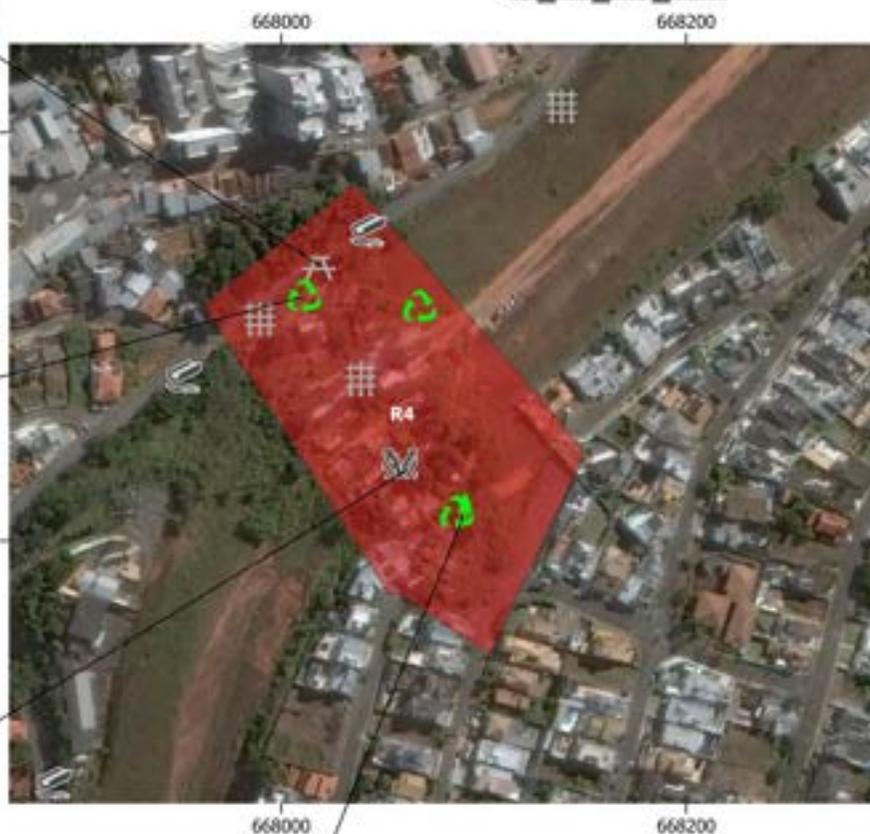
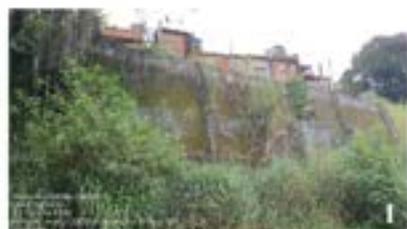
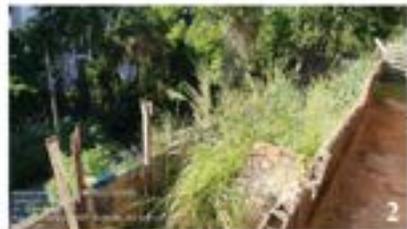
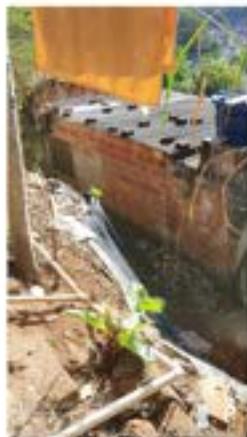
**Maio de 2021**  
**O\_21\_L1\_S03**

Descrição: Setor 03 com área de 21.428,823 m<sup>2</sup> e inclinação de aproximadamente 25 graus. Essa encosta apresenta uma série de particularidades importantes. Em sua parte situada mais à jusante se encontra uma estrutura de contenção (Figura 1), onde os seus drenos encontram-se obstruídos, pela presença de vegetação alta. Além disso, no trecho mais à esquerda dessa contenção foi verificado em sua parte superior, a presença de muito lixo e vegetação alta (Figura 2), e na sua parte inferior, o lançamento de esgoto, de forma que o seu fluxo contínuo tem mantido o solo saturado, contribuindo assim, para um possível desastre. Com isso, é essencial a realização da limpeza do local (capina e retirada de lixo/entulhos), bem como, o correto direcionamento do esgoto que está sendo lançado de forma indevida. No Setor 03, encontra-se o trecho da Rua José Lourenço denominado Travessa A (área essa com elevada vulnerabilidade - conforme o Projeto Gides, pela presença de danos marcantes, enquadra-se na classificação V4). O acesso a essa área se dá exclusivamente por um escadão. Ao longo de todo escadão existem canaletas para realizar a drenagem das águas pluviais no local, no entanto, essas se encontravam em alguns pontos obstruídas e em outros deterioradas. Mais à montante na Travessa A, em um dos imóveis onde foi realizada vistoria para esse mapeamento, foi possível verificar ainda detritos de um escorregamento prévio (Figura 3), bem como a proteção do talude com lona, para evitar seu saturamento. Por fim, na Figura 4, é evidenciado que na parcela mais elevada da Travessa A, existe muito lixo e entulhos descartados, demandando urgente limpeza e uma possível colocação de um ecoponto.

Tipologia do Processo - Deslizamento Planar

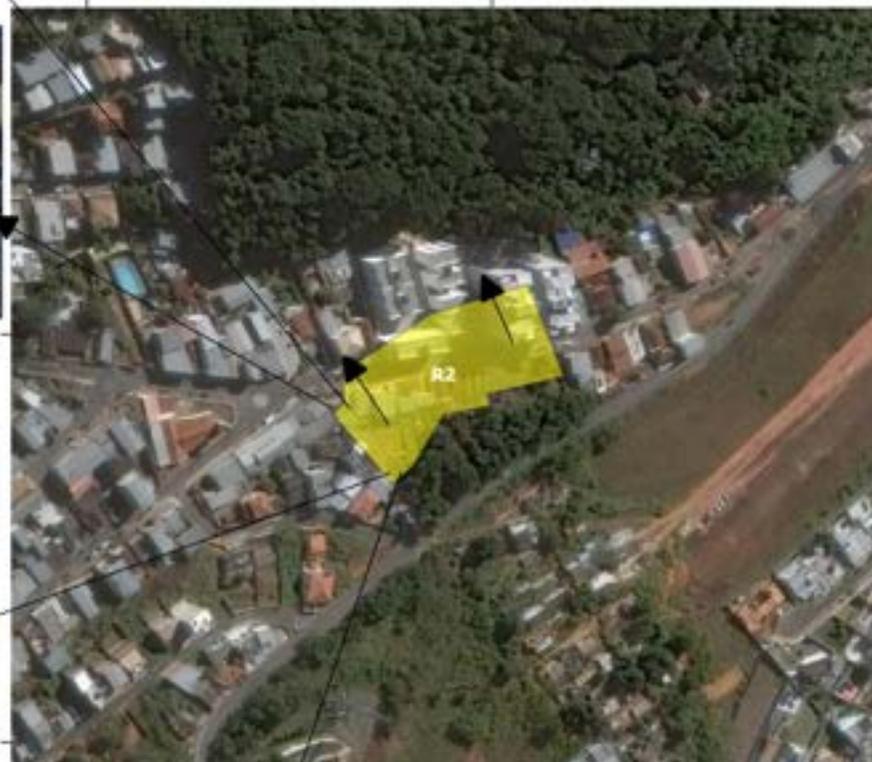
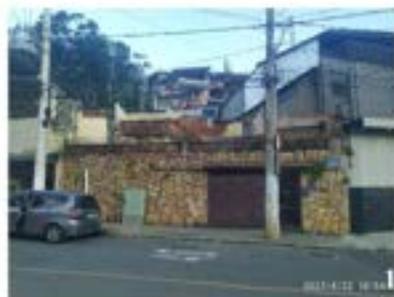
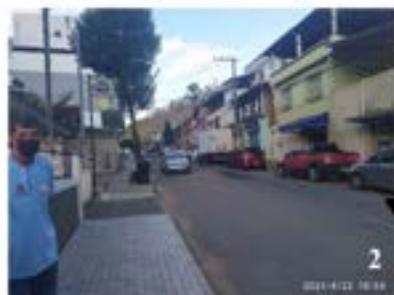
Maio de 2021  
O\_21\_L1\_S05

Descrição: Setor 05 com área de 5.215,418 m<sup>2</sup> com inclinação entre 20 e 25 graus. Esse setor foi obtido a partir da metodologia proposta no Projeto Gides, como sendo a Área de Dispersão (AD) do Setor 04. Segundo os métodos propostos no Projeto Gides, a área de dispersão tem uma gradação de risco, um nível inferior a área crítica e com isso, obteve-se o risco moderado (R2). As Figuras 1 e 2 apresentam o padrão construtivo das edificações vistoriadas, demonstrando moderada vulnerabilidade (V2). Aos fundos do imóvel foi possível observar que nesses locais não existiam no momento da vistoria, feições de instabilidade do solo. No entanto em meio a vegetação do quintal dessa residência, existem algumas bananeiras (árvores não recomendadas de serem mantidas em áreas com elevadas inclinações, como na área de estudo) - Figuras 3 e 4.

7593400 Tipologia do Processo: Deslizamento Planar

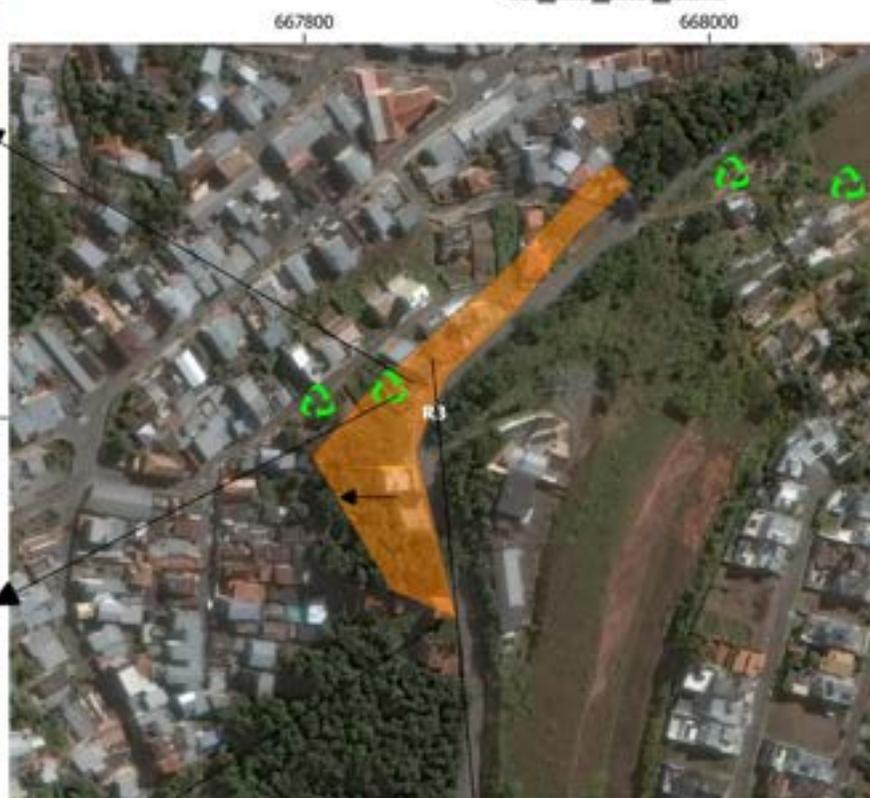
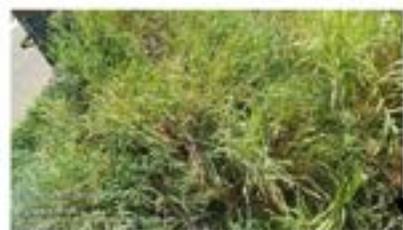
**Maio de 2021**  
**O\_21\_L1\_S07**

Descrição: Setor 07 com área de 6.886,414 m<sup>2</sup> e inclinação superior a 25 graus. Esse setor tem como características possuir alguns trechos de mata nativa, não apresentar feições de instabilidade marcantes, bem como edificações com grau de vulnerabilidade moderada quanto a ocorrência de deslizamentos. Nas Figuras 1 e 2 é possível visualizar trechos de uma edificação vistoriada nesse setor. Nela foi possível verificar que o pavimento superior ainda em processo de construção, assim como, que toda a água pluvial lá coletada é direcionada para o talude, o que com o tempo pode gerar instabilidade local. Nesse mesmo imóvel foi possível verificar vegetação alta, que impossibilitou uma aferição mais precisa quanto a existência de possíveis feições de instabilidade/cicatrizes de deslizamento. Mais

à frente, em um imóvel com bom padrão construtivo foi possível verificar que o terreno ao lado é composto apenas de mata nativa, tendo assim, uma resistência natural, a movimentação de solo. Por fim, a Figura 4, ilustra um imóvel, onde estava sendo realizada a drenagem pluvial e que segundo a proprietária brevemente seria executada uma estrutura de contenção - no local ainda foram concedidas algumas orientações de boas práticas neste tipo de obra. Todos os terrenos vistoriados possuem fundos para a Rua São Cosme. O grau de risco local foi considerado como alto pela grave falha de drenagem pluvial verificada, o que se não sanado pode mudar o atual cenário com celeridade.

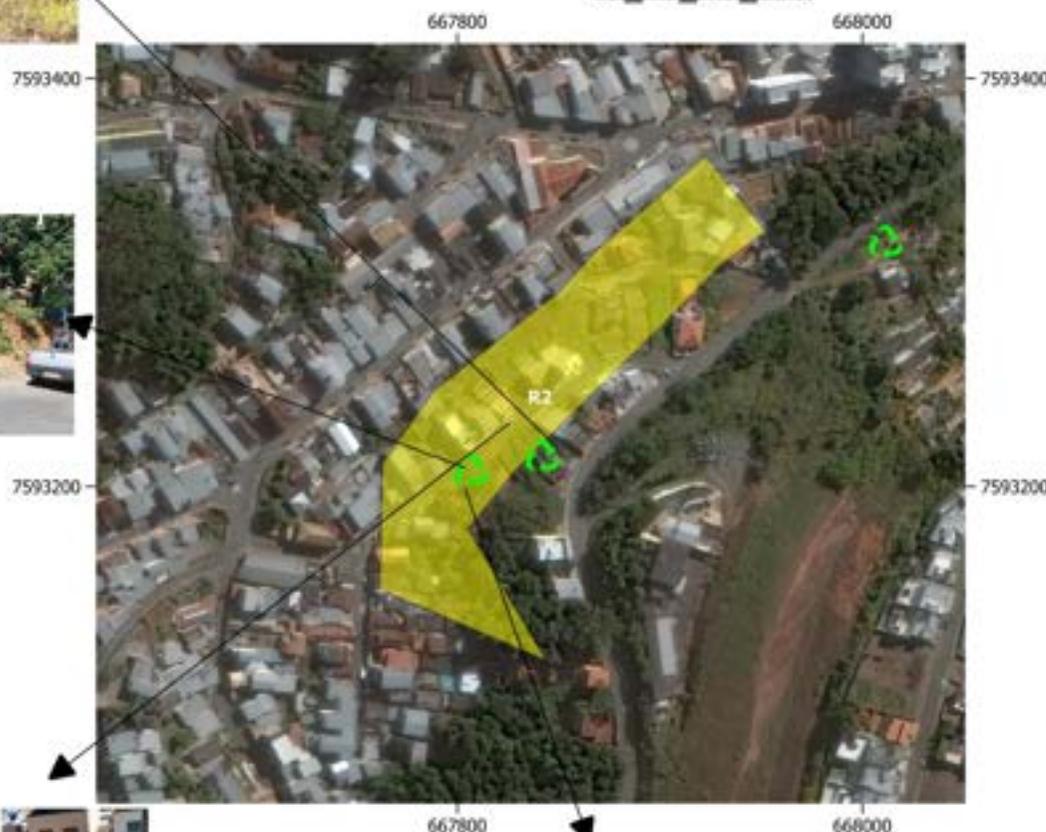
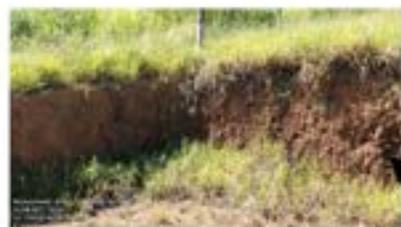
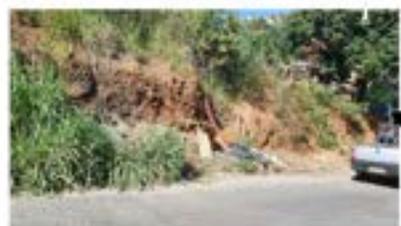
O\_21\_L1\_S08

Descrição: Setor 08 com área de 13.770,067 m<sup>2</sup> e inclinação acima de 25 graus. Esse setor foi obtido a partir da metodologia proposta no Projeto Gides, como sendo a Área de Dispersão (AD) dos setores 06 e 07. Segundo os métodos propostos no Projeto Gides, a área de dispersão possui uma gradação de risco, um nível inferior a área crítica e com isso, obteve-se o risco moderado (R2). De forma a confirmar tal análise foram realizadas vistorias in loco nos trechos às margens da Rua José Lourenço. A Figura 1 apresenta um terreno, onde foi realizado corte e implantação de platô. Nele não foram encontradas cicatrizes de deslizamento ou feições de instabilidade. Descendo a Rua São Cosme foi possível registrar a Figura 2, onde foi possível visualizar muito entulho no trecho próximo ao talude (recomenda-se a limpeza do local, bem como a colocação de um ecoponto, para prevenir que tal cenário se repita). A Figura 3, possibilita visualizar externamente o padrão construtivo médio das edificações nessa via. Já a Figura 4, expõe o grau de inclinação de um dos terrenos nessa via (não foram visualizadas cicatrizes de deslizamento, tampouco feições de instabilidade).

Tipologia do Processo: Deslizamento Planar

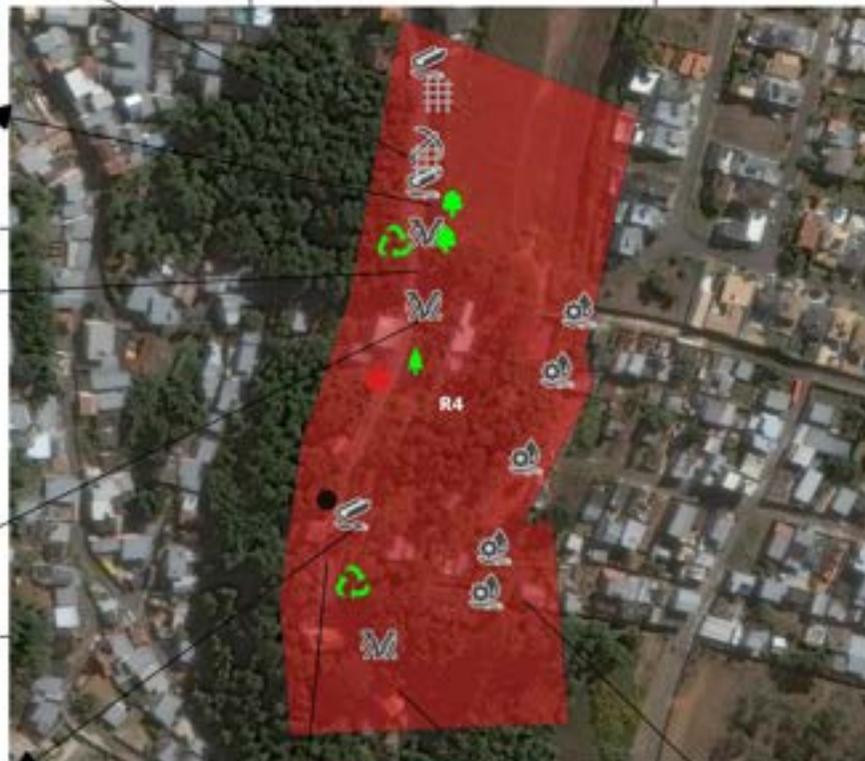
Maio de 2021  
O\_21\_L1\_S10

Descrição: Setor 10 com área de 12.738,05 m<sup>2</sup> e inclinação superior a 50 graus. Esse setor tem como característica ser ocupado quase por completo por uma mescla de mata nativa (Raízes tipo R - Indicadas para a estabilização do talude) e bambuzal (Raízes tipo M - que proporciona um aumento de resistência superficial do talude). De maneira geral, não foram constatadas trincas, cicatrizes de deslizamento ou outras feições de instabilidade, que viessem a comprometer a estabilidade global do talude. Com isso, o local foi caracterizado com um grau de perigo P2. No pé do talude, existem algumas residências, que estão situadas à Rua Eivaldo Lodi. Essas foram construídas com alvenaria de vedação, mas não possuíam laudo técnico que comprovassem a sua estabilidade, em relação a deslizamentos. Ressalta-se que não haviam danos presentes a estrutura desses imóveis, sendo caracterizadas essas estruturas em um grau de vulnerabilidade V2. Ao cruzar esses dados na matriz de análise de risco, foi possível verificar que o grau de risco a que o talude está submetido é o grau R3.

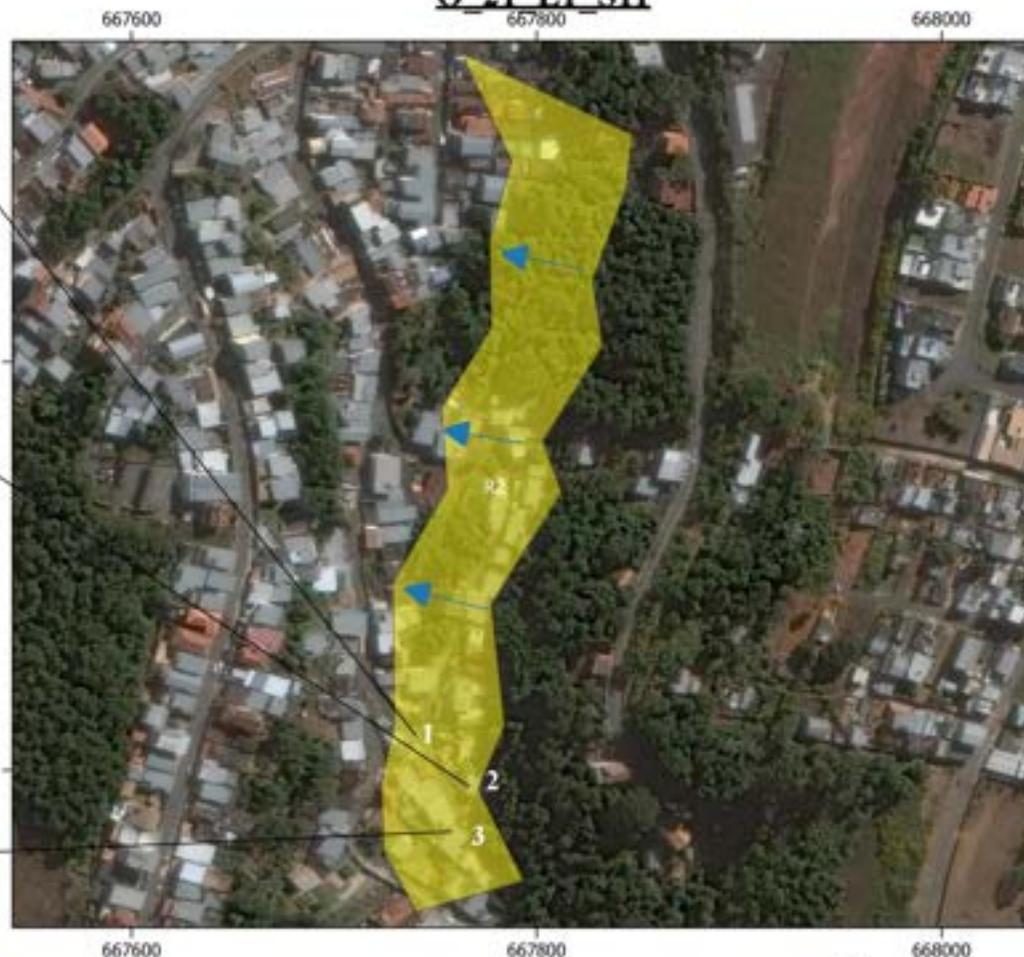
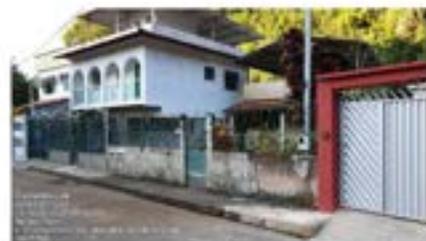
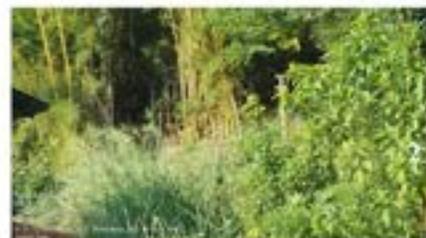
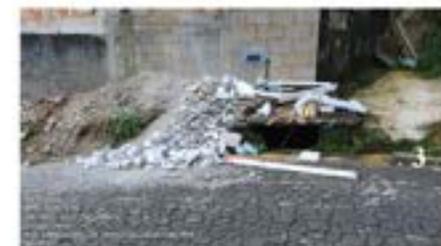
**Mapa de Risco - Rua José Lourenço - Bairro: Borboleta**  
**Maio de 2021**  
**O\_21\_L1\_S11**

Descrição: Setor 11 com área de 21.695,603 m<sup>2</sup> e inclinação maior que 25 graus. Esse setor tem como característica a presença de mata nativa (Raiz tipo R - Indicadas para a estabilização do talude), bem como de bambuzais (Raiz tipo M - Indicada para prover um aumento de resistência superficial do talude) - Figura 2. Ainda nessa área, foi possível ver um trecho residencial, executado em alvenaria e sem danos presentes às suas estruturas (Figura 1). Ainda é possível apresentar que diferente das vias no entorno, a Rua Euvaldo Lodi, componente do Setor 11, possui um número considerável de dispositivos de drenagem, ao longo de sua extensão. No entanto, é possível verificar que próximo a boca de lobo da Figura 3, existem diversos resíduos de construção civil, dispostos de maneira inadequada, que podem a vir obstruir esse dispositivo, trazendo posteriormente transtornos a população local. Por ser uma área de dispersão do Setor 10, pela metodologia do Projeto Gides, adota-se um grau de risco inferior, ao setor situado a montante, com isso, adotou-se um grau de risco moderado(R2) para o setor 11. Para que isso se mantenha, é essencial coibir a ocupação irregular e o desmatamento no entorno.

Tipologia do Processo: Deslizamento Planar

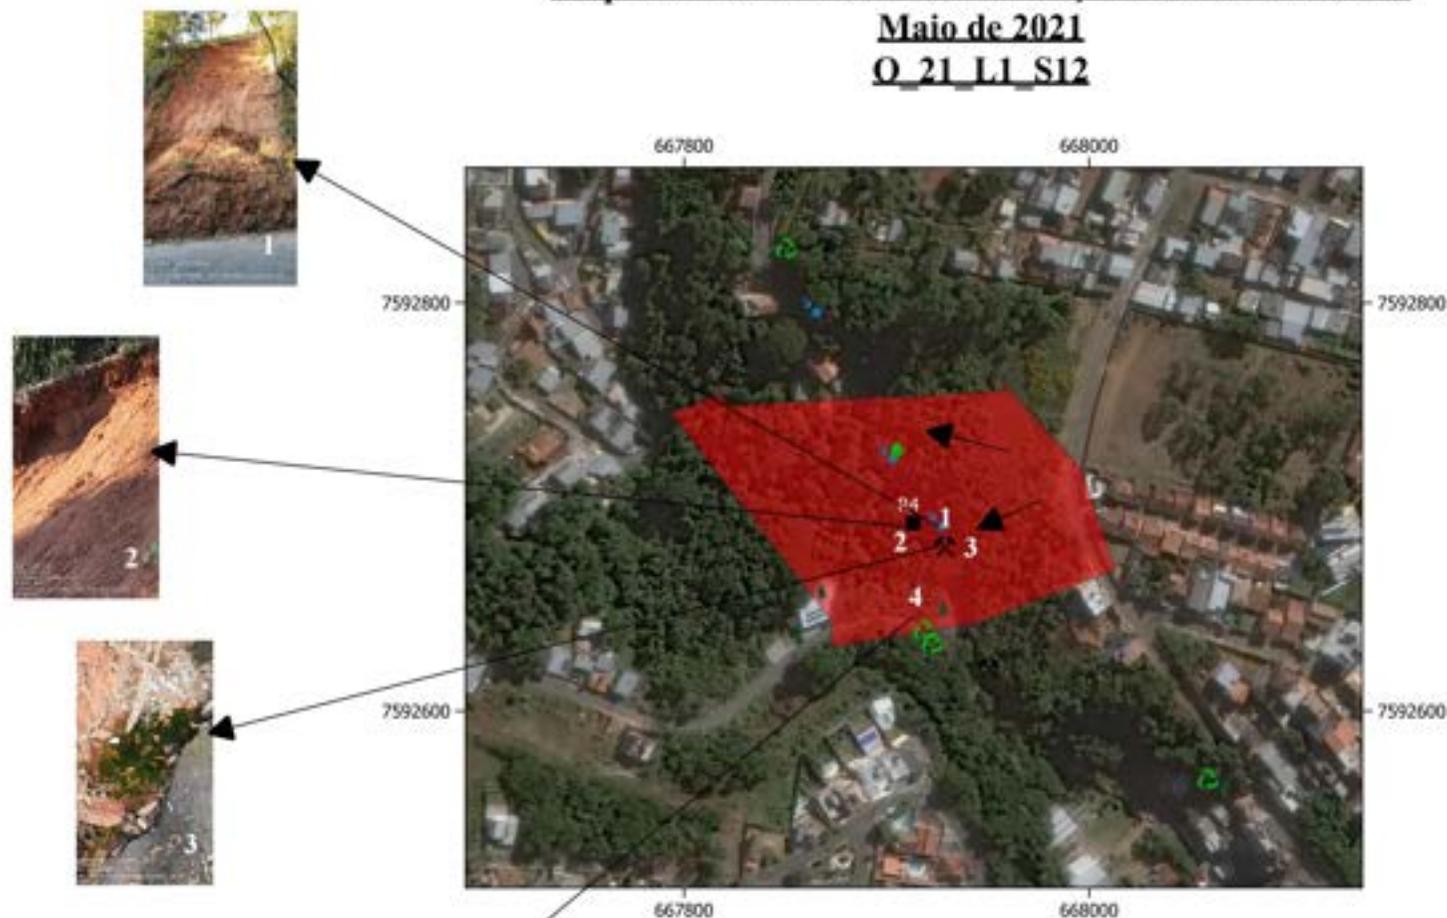
**Mapa de Risco - Rua José Lourenço - Bairro: Borboleta**  
**Maio de 2021**  
**Q\_21\_L1\_S12**

Descrição: Setor 12 com área de 18.067,202 m<sup>2</sup> e inclinação maior que 25 graus. O referido trecho é aquele que possui o deslizamento mais grave ao longo de toda a encosta investigada. A Figura 1 apresenta a cicatriz do deslizamento ocorrido, que vem se agravando ao longo do tempo. A Figura 2 apresenta que já existe trinca em uma porção superior do terreno, que apenas está segura, pelas raízes do bambuzal lá existente (essa vegetação tem como característica aumentar a resistência superficial do talude). Além disso, o grau de saturação desse trecho permanece elevado, mesmo ao longo do período seco. Tais cenários são de características de perigo muito alto (P4), o que já coloca pela metodologia do Projeto Gides esse setor no grau de risco muito alto (R4). Ainda nesse setor foi possível visualizar a presença considerável de esgoto a céu aberto (Figura 3), muito lixo na esquina da Rua José Lourenço com a Rua Augusto Tielmann, assim como, diversas bananeiras, que podem contribuir para escorregamentos, em um trecho ainda estável nesse setor. Em geral, esse setor é pouco habitado, e as residências lá presentes foram executadas em alvenaria (sem laudo técnico).

Tipologia do Processo: Deslizamento Planar.

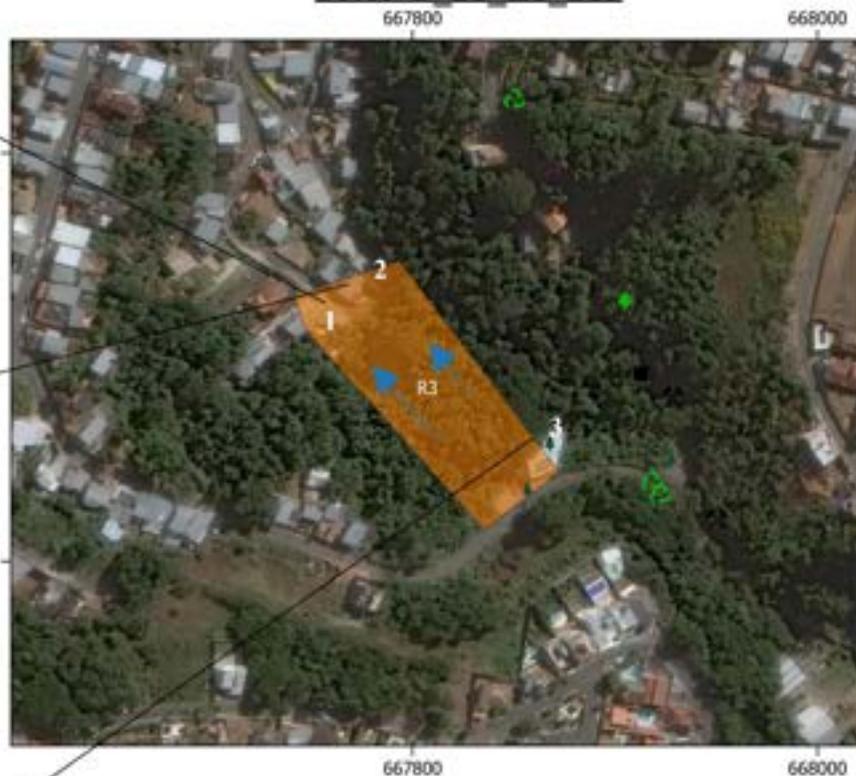
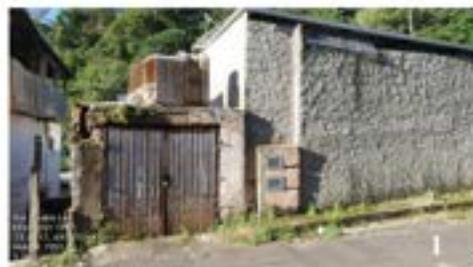
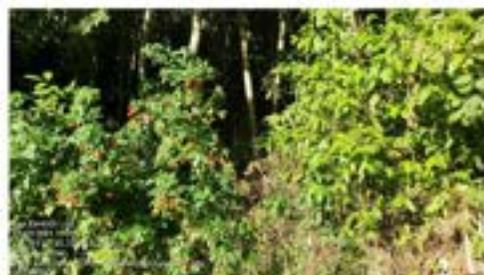
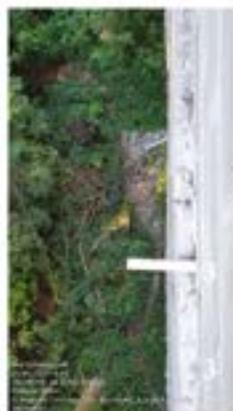
**Mapa de Risco - Rua José Lourenço - Bairro: Borboleta**  
**Maio de 2021**  
**Sector O\_21\_L1\_S13**

Descrição: Setor 13 com área de 7.147,271 m<sup>2</sup> com inclinação superior a 25 graus. A maior extensão desse setor é composta por mata nativa (com muitas espécies com raízes tipo H, V-H ou R, indicadas para estabilização do talude) - vide Figura 2. Não foram observadas feições de instabilidade no setor, ficando assim com um grau de perigo (P2). No trecho residencial, parte da Rua Augusto Tielmann e Rua Euvaldo Lodi, foi possível verificar que as edificações foram executadas em alvenaria (sem laudo técnico) - Figura 1 e sem danos marcantes, ficando assim caracterizada com vulnerabilidade (V2), conforme a metodologia do Projeto Gides. Em uma das edificações vistoriadas na Rua Augusto Tielmann (Marcenaria), foi verificado o direcionamento inadequado da água advinda da lavagem da marcenaria, bem como das águas pluviais captadas nas calhas (Figura 3). É essencial, que o sistema de drenagem desse setor seja adequado, de modo a não gerar instabilidade futura nesse talude.

Tipologia do Processo: Deslizamento Planar.

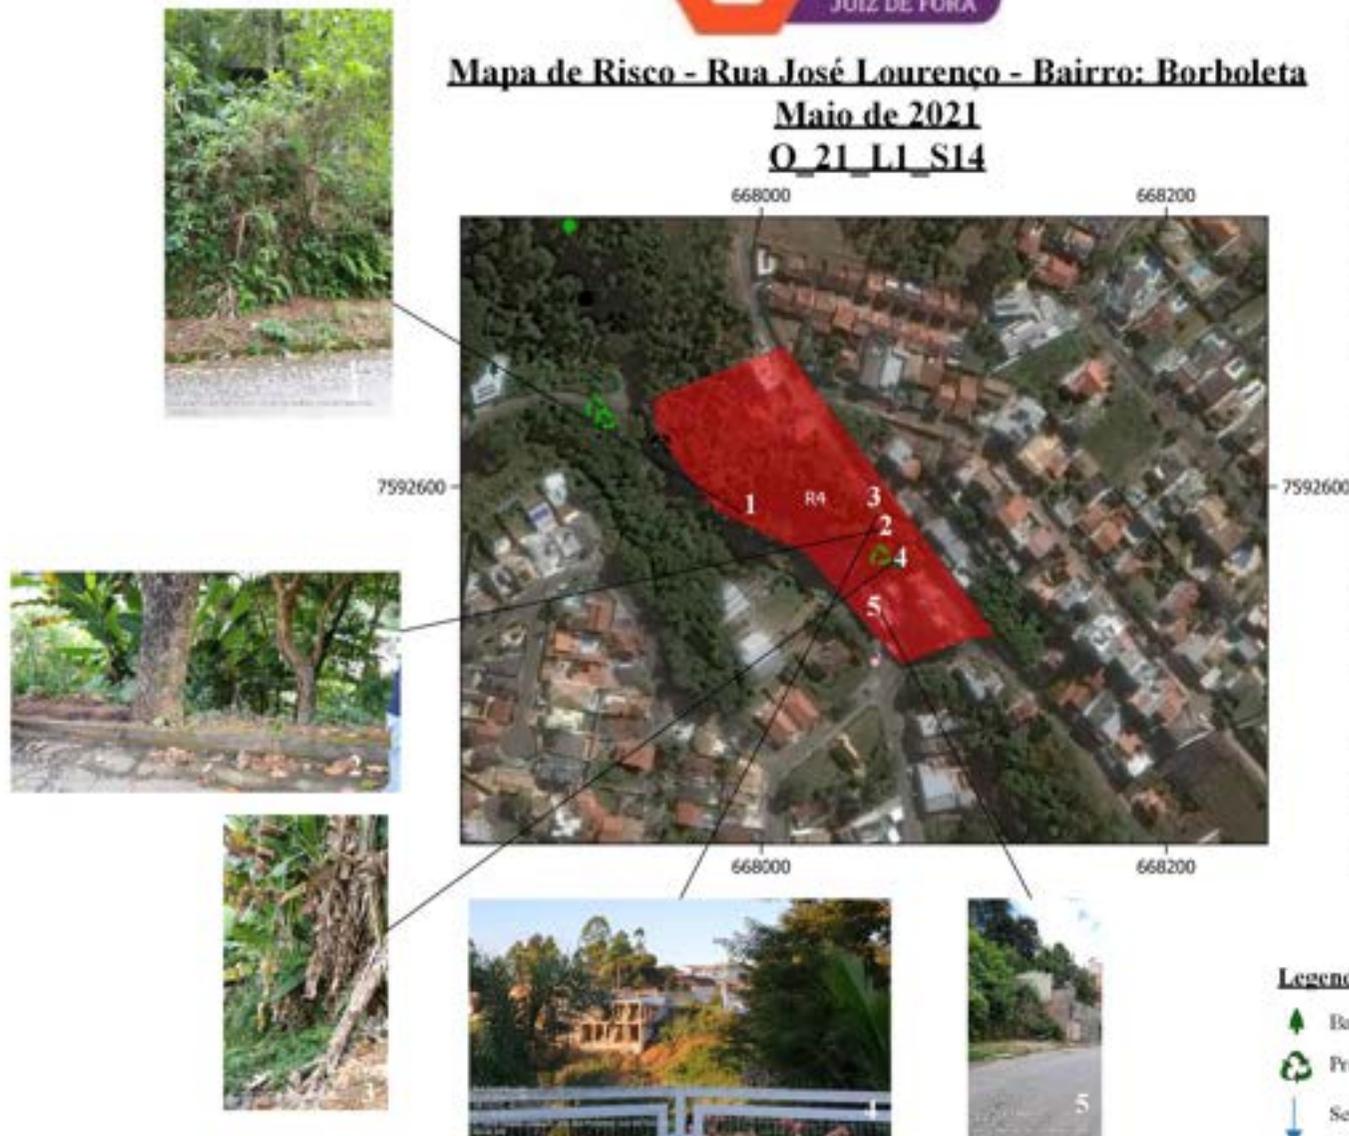
**O\_21\_L1\_S14**

Descrição: Setor 14 com área de 10.746,698 m<sup>2</sup> e inclinação superior a 25 graus. No trecho mais à jusante do setor 14, foi possível verificar em sua porção esquerda, a presença de mata nativa, que com suas raízes tipo H, V-H e R contribuem para a estabilização do talude (Figura 1). Na porção mais à direita, foi possível verificar a ocupação do terreno por edificações de baixo padrão, executadas em alvenaria (sem laudo técnico) e com alguns danos presentes, que demonstram que essas não teriam resistência para suportar um eventual deslizamento (Figura 5). Já na parcela à montante do setor 14, foi possível verificar a presença de bananeiras, cicatrizes de deslizamentos, que são indícios que favorecem ao perigo, conforme proposto na metodologia do Projeto Gides (Figuras 3 e 4). Na Figura 2, um indicio positivo é a presença de meio fio, que impede que o fluxo de águas pluviais na via, cheguem ao corpo do talude. Em geral, foi verificada a presença de perigo muito alto (P4) e vulnerabilidade muito alta (V4), o que na matriz do grau de risco, indica risco R4.

Tipologia de processo: Deslizamento Planar.

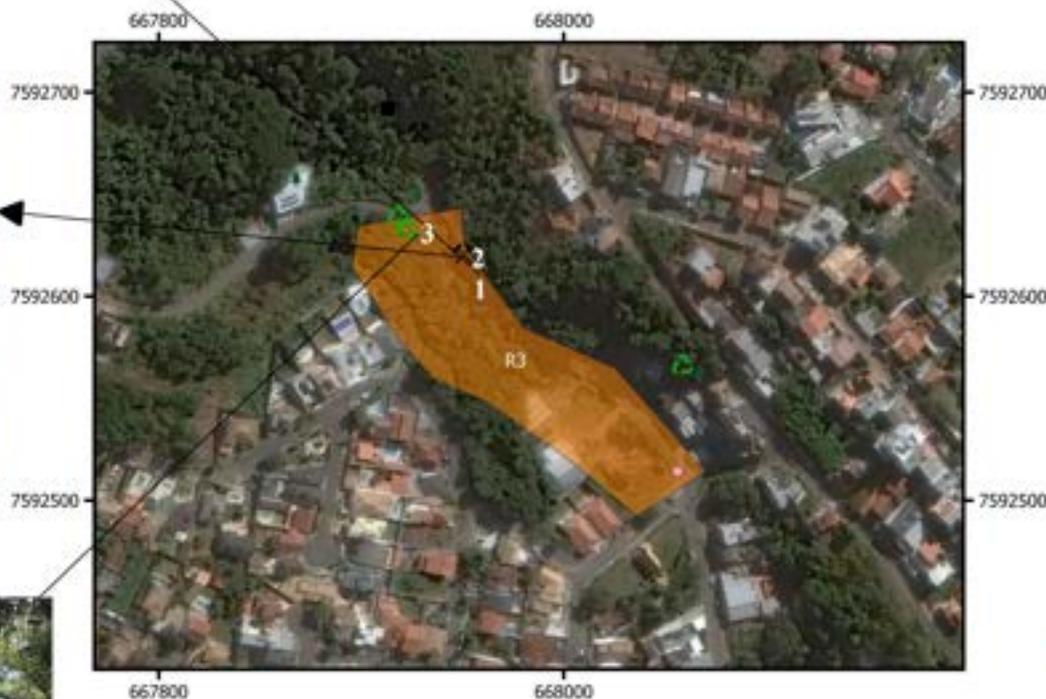
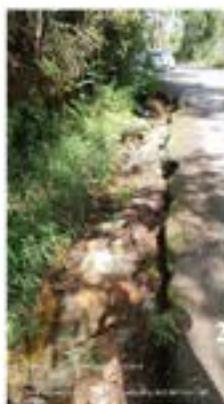
**Mapa de Risco - Rua José Lourenço**  
**Maio de 2021**  
**O\_21\_L1\_S15**

Descrição: Setor 15 com área de 9.312,474 m<sup>2</sup> e inclinação superior a 25 graus. Esse setor foi obtido a partir da metodologia proposta no Projeto Gides, como sendo a área de dispersão (AD) do Setor 14. Segundo a metodologia proposta, infere-se que as AD possuem uma graduação de risco, um grau inferior a área crítica (AC), logo, o setor 15 é classificado como de grau de risco alto - R3. A Figura 1 indica a presença de vegetação nativa, que possuem no geral raízes do tipo H, V-H ou R, que são indicadas para a estabilidade do talude. É importante que os órgãos competentes venham a coibir a ocupação irregular e o desmatamento nesse trecho, como uma forma preventiva de gerar pontos de instabilidade no talude. A Figura 2, aponta a presença de vazamento de esgoto no pé do talude, algo recorrente ao longo de toda a encosta na Rua José Lourenço. Por fim, a figura 3 aponta a presença de um reservatório às margens da via. Em relação as edificações do setor, essas foram executadas em alvenaria, não possuem laudo técnico, tampouco danos marcantes.

Tipologia do Processo: Deslizamento Planar.
