MINISTÉRIO DE MINAS E ENERGIA  
COMITÊ DE GERENCIAMENTO DE CRISE  
SALA DE SITUAÇÃO – INSTABILIDADE GEOLÓGICA MACEIÓ

**Relatório Sintético da Sala de Situação –  
02/12/23**

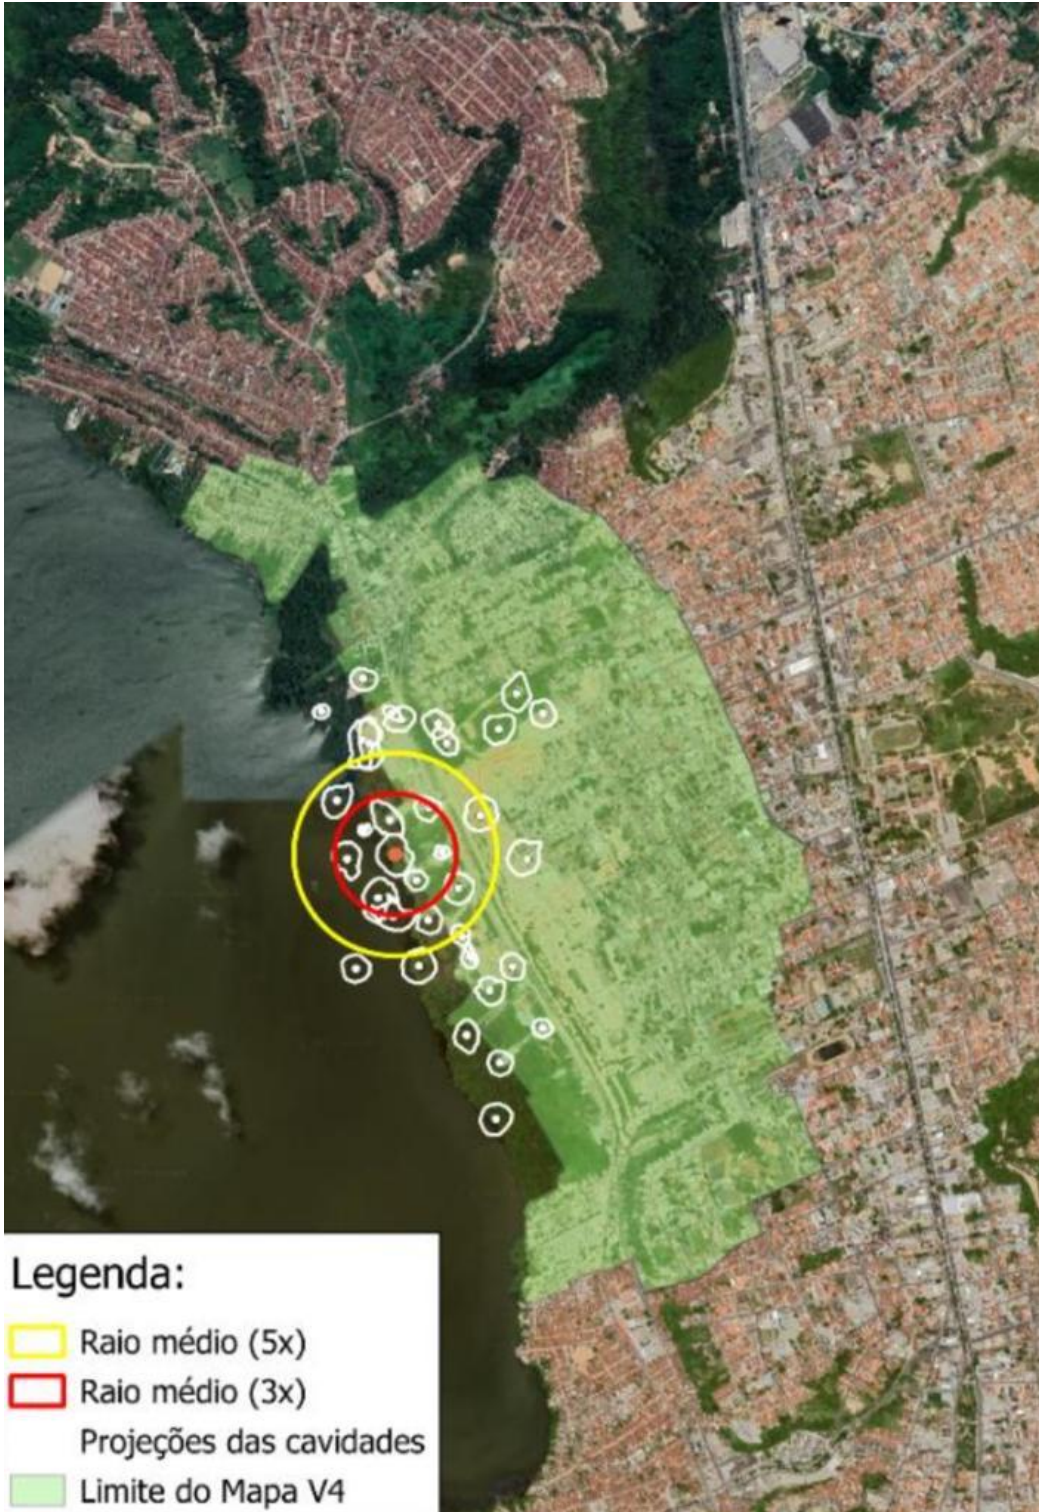
Figura 1 – Mapa da área afetada em Maceió

A título de informação, a Figura 1 ilustra a situação. A área verde (limite do mapa V4) é a área definida para a retirada de moradores em risco em função dos efeitos da atividade da mineração. A remoção tem sido feita desde 2020, tendo sido retirados cerca de 50 mil habitantes residentes em cerca de 14.500 moradias. Em novembro de 2023, cerca de 20 pessoas residiam na área e foram removidas hoje, 02/12/23.

Em branco estão representadas as cavidades, sendo indicada em vermelho é a Mina 18, onde está sendo registrada a movimentação. Delimitados em vermelho e amarelo estão polígonos, com 3 e 5 vezes o raio da

cavidade, que simulam qual é a área que pode ser impactada na superfície, caso haja o colapso da mina individualmente, baseada em dados bibliográficos.
