MEMORIAL DESCRITIVO		MD-NUC-18.12.3-820-EIC-001						
USUÁRIO: NUCLEBRÁS EQUIPAMENTOS PESADOS S/A - NUCLEP					FOLHA: 01 de 26			
EMPRESAMENTO: ELABORAÇÃO DE LAUDO TÉCNICO, COM VISTAS À OBRA DE RECUPERAÇÃO ESTRUTURAL DO TERMINAL MARÍTIMO DA NUCLEP					DATA: 03/06/2019			
UNIDADE: ITAGUAÍ/RJ					NOME DO ARQUIVO: MD-NUC-18.12.3-820-EIC-001.doc			
RESPONSÁVEIS TÉCNICOS:								
ENG. WALTER MOREIRA LIMA FILHO CREA 5.730-D/PE								
ENG. ROMERO DÁVILA COELHO CREA 29.498-D/PE								
ENG. JOSÉ INÁCIO DE SOUZA LEÃO ÁVILA CREA 21.002 D/PE								
ÍNDICE DE REVISÕES								
REV.	DESCRIÇÃO E/OU FOLHAS ATINGIDAS							
0	EMISSÃO INICIAL							
1	SOLICITAÇÃO DO CLIENTE							
2	SOLICITAÇÃO DO CLIENTE							
3	SOLICITAÇÃO DO CLIENTE							
	ORIGINAL	REV. 1	REV. 2	REV. 3	REV. 4	REV. 5	REV. 6	REV. 7
DATA	28/03/2019	11/04/2019	13/05/2019	03/06/2019				
EXECUÇÃO	JOSE INÁCIO	JOSE INÁCIO	JOSE INÁCIO	JOSE INÁCIO				
VERIFICAÇÃO	ROMERO	ROMERO	ROMERO	ROMERO

NUCLEBRÁS EQUIPAMENTOS PESADOS S/A – NUCLEP

MEMORIAL DESCRITIVO DA OBRA DE RECUPERAÇÃO ESTRUTURAL DO TERMINAL
MARÍTIMO DA NUCLEP, EM ITAGUAÍ/RJ

JUNHO/2019

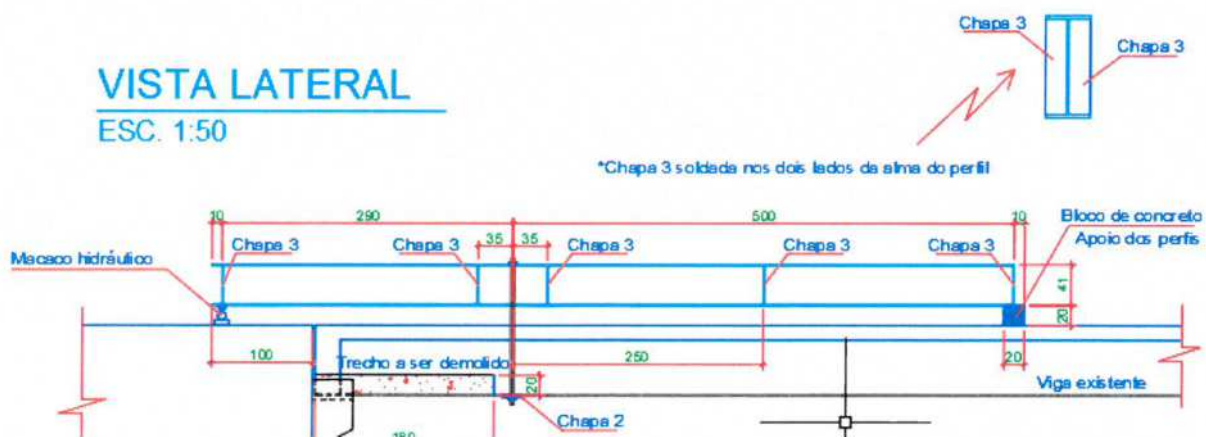
Figura 2 - Esquema para o içamento das vigas da passarela de acesso ao delfim (DE-NUC-18.12.0-100-EIC-014)

As vigas não apresentam danos nas extremidades dos apoios sobre o bloco intermediário, de modo que a recuperação será executada apenas nas extremidades apoiadas na plataforma e no delfim. Para a recuperação estrutural das vigas e dos aparelhos de apoio, cada viga deverá ser suspensa na extremidade danificada.

Antes de iniciar as atividades de recuperação, a viga deve ser suspensa na extremidade deteriorada, por intermédio de um sistema de elevação composto de macaco hidráulico, perfis metálicos e tirantes de aço, conforme indicado no desenho DE-NUC-18.12.0-100-EIC-014 e mostrado na Figura 02.

Demolir o trecho inferior da viga e da transversina com martelete elétrico ou pneumático, expondo-se e preservando-se a armadura existente, na medida em que possa ser reaproveitada. Na viga, a faixa deteriorada da extremidade inferior de concreto deve ser demolida desde a seção de apoio, até a seção vertical, afastada de um comprimento de 1,8m, e altura de 0,2 m, conforme indicado na figura 02. Na transversina, todo o comprimento horizontal.

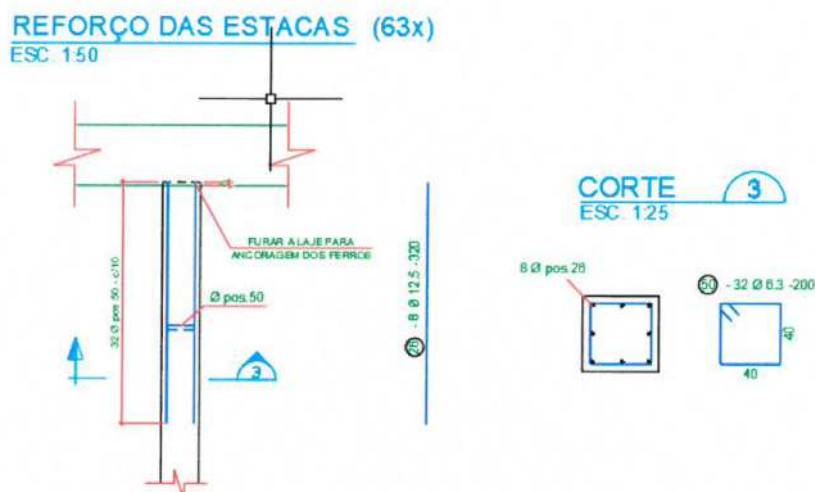
Figura 3 - Reforço estrutural das estacas

Todas as estacas utilizadas no terminal são pré-moldadas, de seção quadrada de lado 50 cm, maciças, onde a resistência do concreto à compressão é da ordem de 25 MPa. Estes dados foram obtidos da NUCLEP. Os elementos originais foram desenhados com a utilização de estacas pré-moldadas de concreto cilíndricas, vazadas, com diâmetro externo de 70 cm e diâmetro interno de 46 cm (espessura de parede de 12 cm), conforme desenho original, de 1981. Não foi fornecido o "As Built" do estaqueamento. No entanto, permaneceram as características de resistência, o tipo de concreto, a distribuição, espaçamento e inclinação das estacas originais. Mudou-se apenas o tipo de estaca utilizada. Os procedimentos a seguir devem ser aplicados a todas as estacas da plataforma, apoio central e dolfin. Os procedimentos para as 16 estacas que dão sustentação ao dolfin são exatamente os mesmos, com a diferença de que o comprimento da forma passa a ser de 2,50 m ao invés de 3,20m. Portanto, 0,70 m menor, de modo que fica quase completamente submersa. Não devem ser realizados serviços de recuperação simultaneamente em 2 estacas contíguas. A figura a seguir mostra um esboço informativo sobre a recuperação das estacas

Recomposição da seção da estaca com concreto fluido, que deverá ser aditivado com 15% de material de fina granulometria, tipo sílica ativa ou similar, resistente ao ataque de sulfatos e aditivado com inibidor de corrosão líquido. A resistência característica do concreto à compressão deve ser igual a 50 Mpa. A concretagem de todas as estacas se dará de baixo para cima, sob pressão. O concreto fluido que chega (auto adensável) vai subindo pela forma, expulsando a água de dentro. Ao chegar ao topo, o bombeamento deverá prosseguir por um tempo, mantendo-se o esborro contínuo na forma até que o concreto contaminado pelo contato com a água do mar seja expulso apresentando a consistência e características de sua saída da bomba de injeção. Com isto, conclui-se o preenchimento da forma. Após essa concretagem, o trecho entre o fundo da laje e o topo da forma deve ser preenchido com concreto projetado, com sarrafeamento e acabamento de pedreiro, encerrando completamente a concretagem da estaca. Deve-se ter o cuidado de

Após o período de 21 dias para a cura do concreto, aplicar uma pintura com material inibidor de corrosão por impregnação, e, posteriormente, uma pintura com alcatrão de hulha em toda a superfície externa.
