RELATÓRIO DE AVALIAÇÃO ESTRUTURAL

RELATÓRIO DE VISITA Museu Casa Histórica de Alcântara Setembro 2018

Museu Casa Histórica de Alcântara

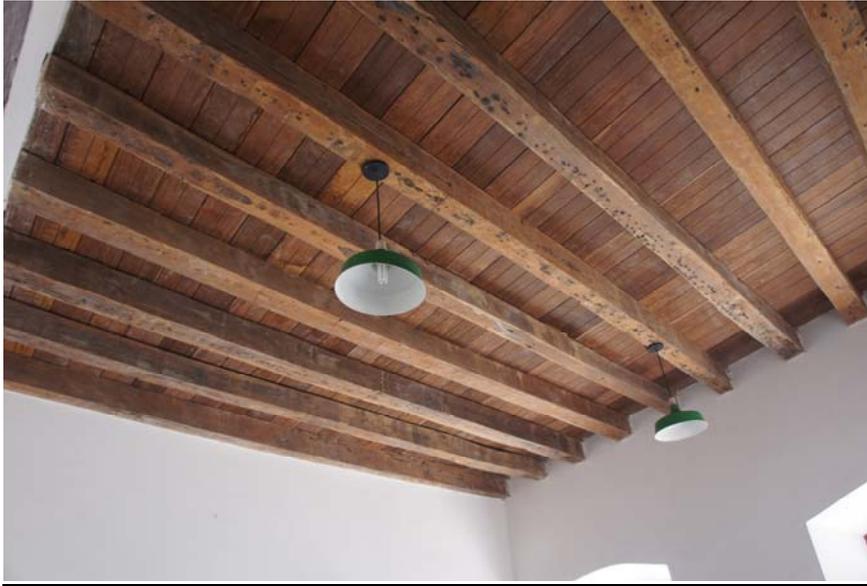
Os pisos são em tábuas de madeira com cerca de 2,5cm de espessura, que se apoiam em barrotes distantes no máximo de 80cm entre eixos. Os barrotes (em bacuri, angelim e sucupira) têm dimensões variáveis, mas na média podem ser definidos como barrotes de 23 x 16cm. Em alguns compartimentos foram utilizados barrotes antigos, enquanto em outros os barrotes são visivelmente novos em pau d'arco (segundo o IPT esta é a denominação do Ipê da Amazônia até o sul da Bahia). A verificação dos pisos está apresentada no Anexo 2 e os barrotes têm uma tensão da ordem de 11 MPa, compatível com a madeira adotada.

Foto 2 – Piso com barrotes recuperados.

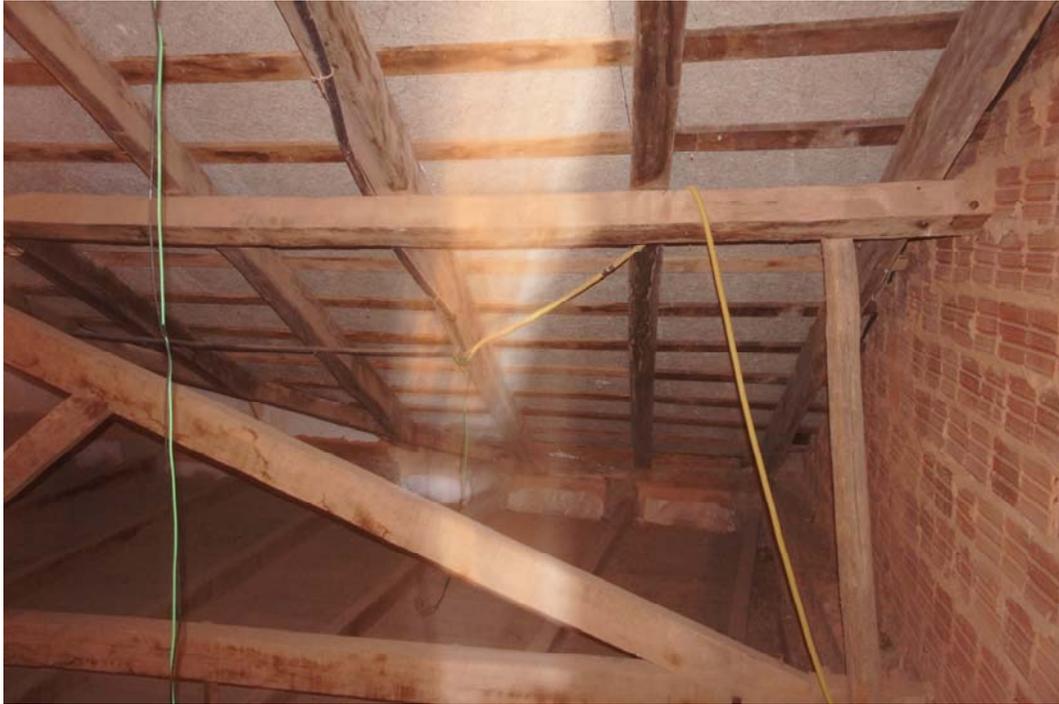
O telhado do casarão 7 foi refeito na reforma de 1991 e encontra-se em bom estado. Maiores observações sobre o telhado em si podem ser encontradas no relatório de Análise do estado de Conservação. O telhado passou por outra obra em 2003 quando foram colocadas placas de climatex e manta impermeabilizada para melhorar o conforto térmico e evitar infiltrações.

Foto 3 – Vista do telhado com subcobertura com climatex.

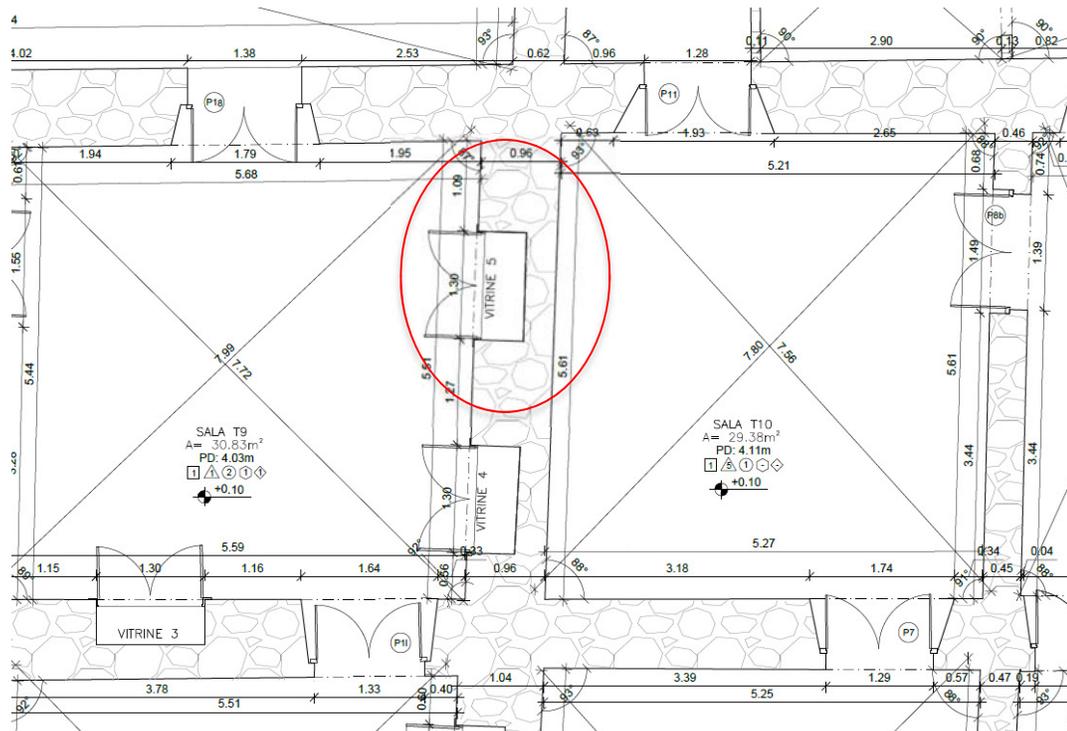
Algumas outras trincas estão localizadas na parede divisória entre as duas casas e uma análise das plantas permite observar que são próximas de locais onde existem rebaixos na casa 7, deixando a alvenaria mais fina.

Fig 1 – Planta com local de fissura, mostrando o rebaixo da alvenaria.

As alvenarias apresentam trincas em alguns pontos, de modo geral em regiões enfraquecidas por aberturas já existentes ou em regiões com rebaixos na outra face da parede. Entende-se que uma consolidação de amarração simples nas alvenarias pode resolver o problema.

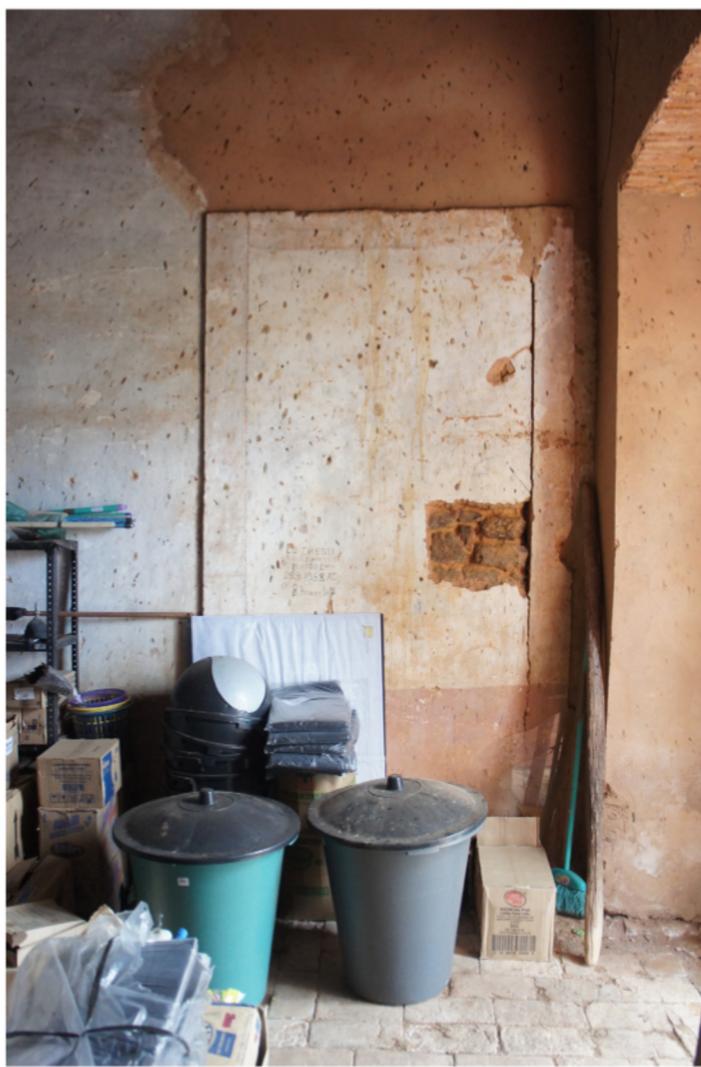
Com isso as patologias são mais evidentes. No térreo existem algumas fissuras nas alvenarias, sendo a sua grande maioria em locais onde existiam aberturas de portas, como pode se ver nas imagens apresentadas neste relatório.

Foto 4 – Onde se vê a fissura em local definido como passagem entre duas casas.

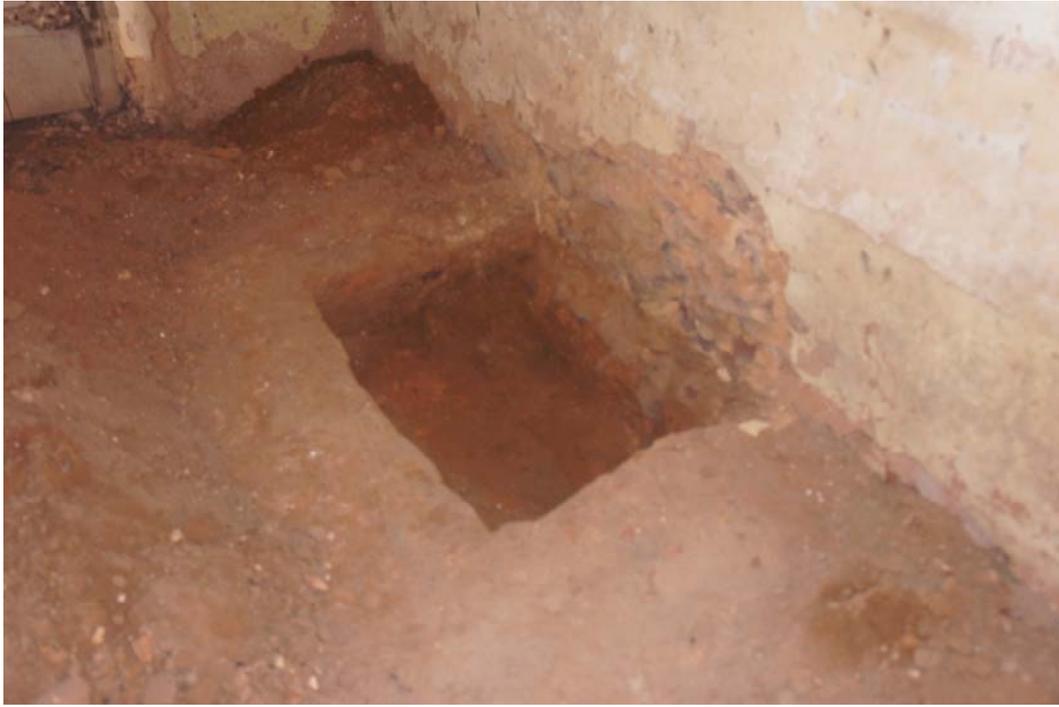
Foi feita uma prospecção junto a uma das paredes da fachada posterior com o objetivo principal de definir sua espessura, uma vez que não há sinais de mau comportamento das fundações. A prospecção exibiu um pequeno acréscimo do baldrame, que é cerca de 5cm mais largo que a parede na face aberta. Este alargamento situa-se a cerca de 30cm do piso atual.

Foto 5 – Prospecção junto ao baldrame. Praticamente não há diferença na espessura da parede.

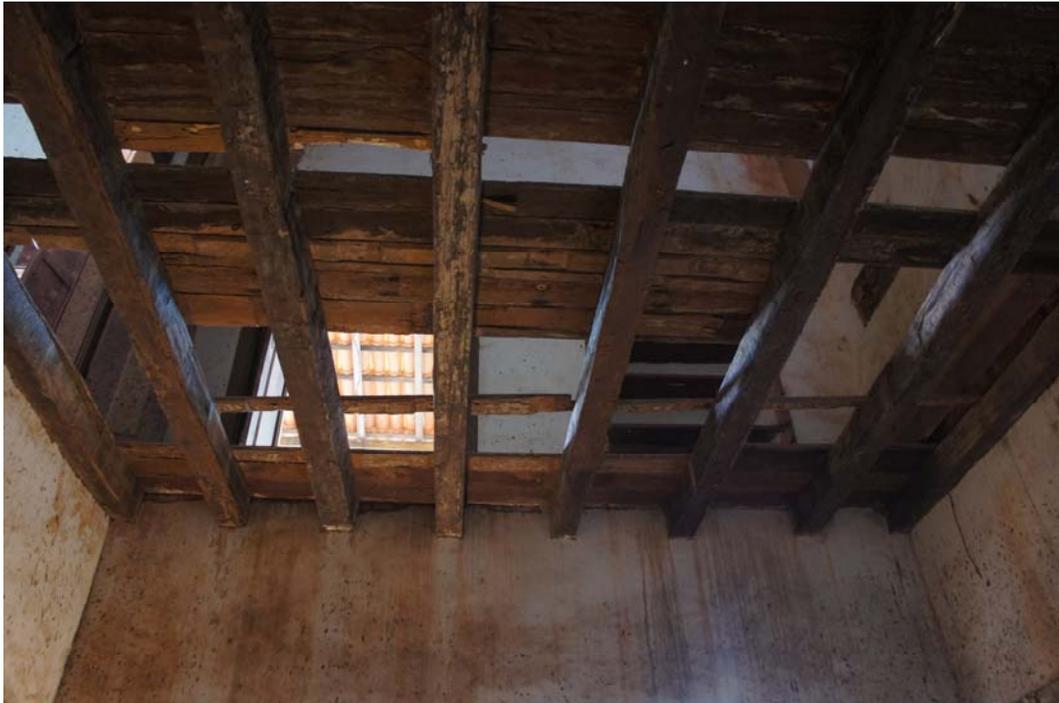
Os pisos da casa 15 estão bastante degradados. Tanto as tábuas de piso, como os barrotes terão que passar por uma avaliação rigorosa na ocasião das obras e seu aproveitamento deverá ficar em torno de 40% para os pisos e 60% para os barrotes.

Na região como um todo, os cupins são agentes agressores que provocam uma grande degradação nas peças de madeira. É difícil a avaliação global das peças em relação aos cupins, mas deve-se atentar também para as pontas de barrotes embutidas na alvenaria que em alguns casos apresentam sinais de apodrecimento. Alguns barrotes já estão escorados.

Foto 6 – Piso com várias tábuas faltando.

Recomenda-se que na ocasião da restauração da casa seja feita uma avaliação por empresa especializada para se definir qual o grau de aproveitamento das madeiras do piso.

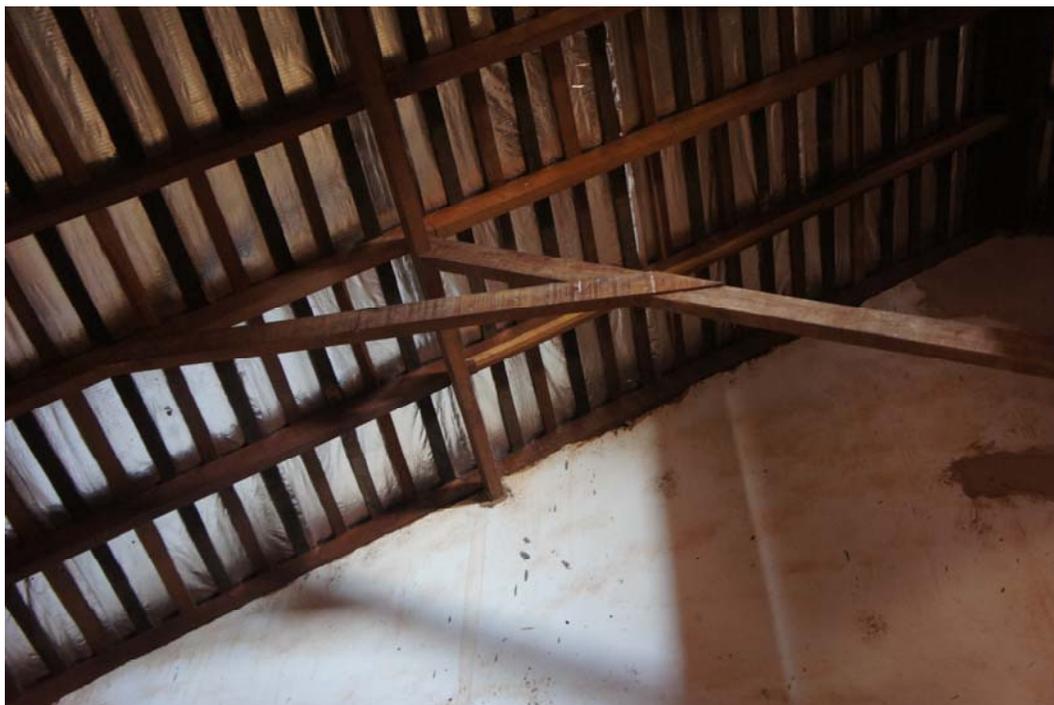
Na casa 15 o sistema estrutural é único, com as treliças de caibro alto já comentadas no item 2.1.3.

Foto 7 – Tesoura de caibro alto.

Entende-se que pequenos ajustes estruturais que poderão ser executados na ocasião da restauração do Museu, deverão melhorar sensivelmente o funcionamento dos sistemas estruturais do telhado.

Em relação ao telhado, entende-se que apesar da reforma já realizada, é possível uma melhoria do sistema estrutural através de amarrações propostas nas principais estruturas.

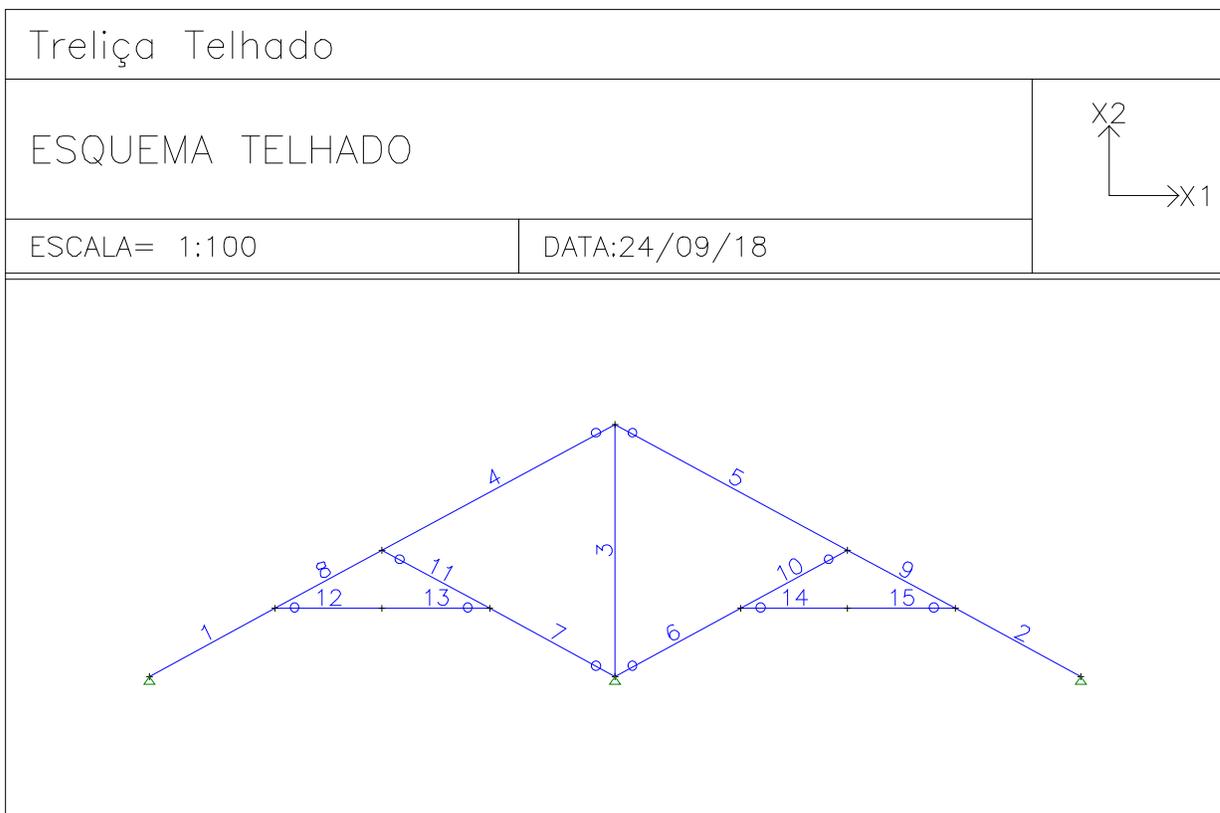
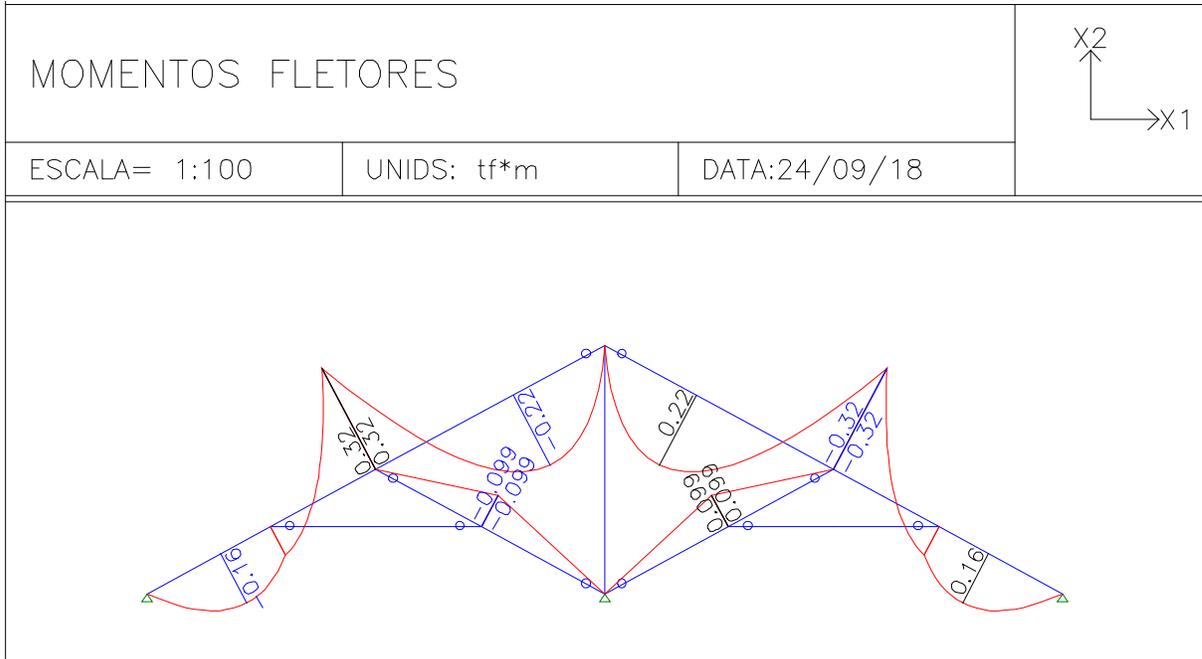
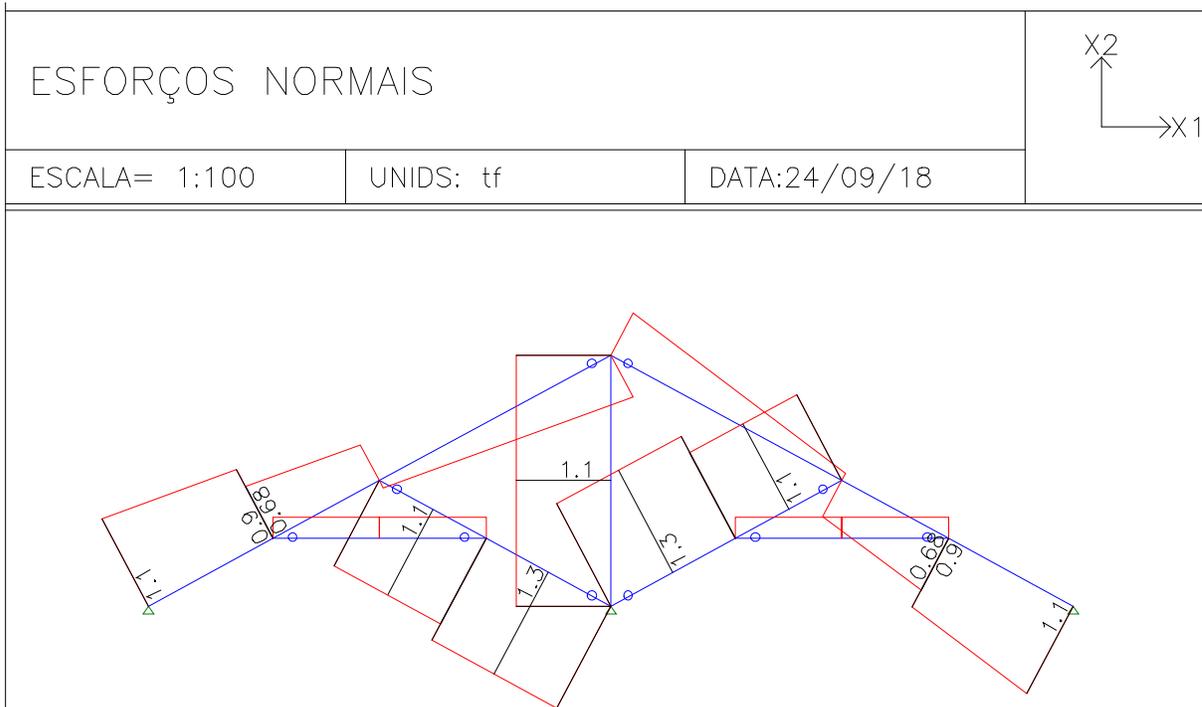
Admitindo uma carga de telhado da ordem de 150 kgf/m^2 ($1,5 \text{ kN/m}^2$), e uma distância entre as treliças de caibro alto de $1,9 \text{ m}$, teremos:

Nos piores casos temos:

As tensões são aceitáveis para a madeira utilizada.

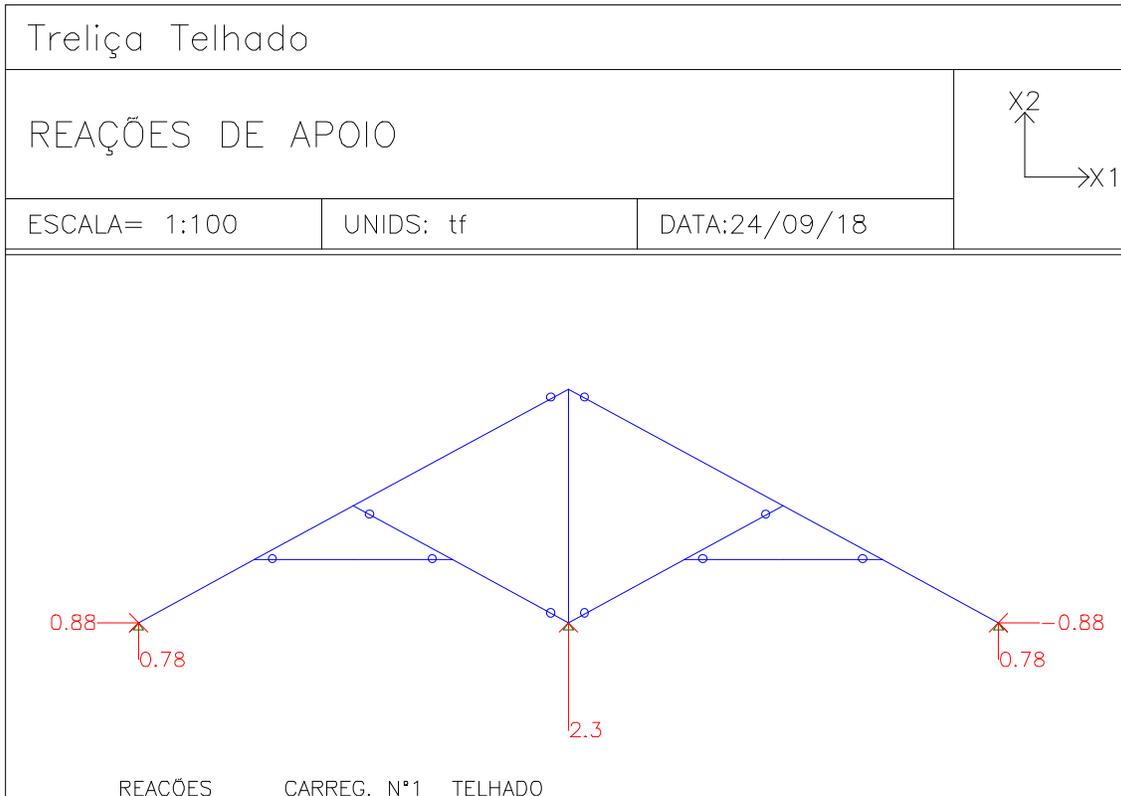
A reação de 0,88 tf se distribui ao longo da parede frontal e está contida pelas paredes transversais.

$$\tau = 880 / 100 \times 60 = 0,15 \text{ kgf/cm}^2$$

Este valor pode ser considerado aceitável para a alvenaria.
