RELATÓRIO DA CASA DE MÁQUINAS
DE INCÊNDIO
CS078-2022-RCMI

STORZ
ENGENHARIA DE INSTALAÇÕES

O objetivo do presente relatório técnico é elucidar as atuais condições de operacionalidade da Casa de Máquina de Incêndio (C.M.I.), responsável pela pressurização dos Hidrantes da NUCLEP NUCLEBRÁS EQUIPAMENTOS PESADOS - ITAGUAÍ. A avaliação deste Relatório tem como objetivo relatar as adequações necessárias com vista à recuperação e recondicionamento da Casa de Máquina de Incêndio, dentro das Normas Técnicas aplicáveis e que a mesma apresente funcionamento adequado ao risco das operações da NUCLEP. Para tanto foi realizada uma visita técnica no complexo industrial entre os dias 08/11/2022 e 26/01/2023 pelo engenheiro Renan e o Projetista Israel a fim de, através de inspeção visual e instrumentada, definir as condições de operacionalidade, integridade e confiabilidade da Casa de Máquinas de Incêndio. O escopo deste Relatório Técnico é baseado no Contrato de Prestação de Serviços CS-078/2022, tendo como referência principal as demandas descritas no item 4 do mesmo.

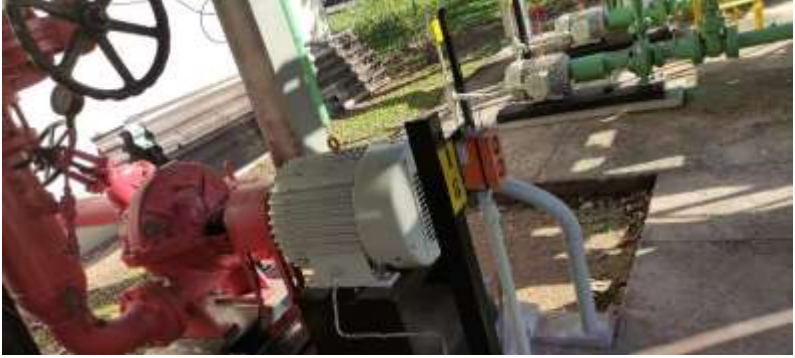
1. Item 5.8.1: A CMI é constituída de material incombustível?		(X) CONFORME	() NÃO CONFORME
() NÃO APLICÁVEL (X) SIM () NÃO	Notas: Atualmente o espaço destinado à C.M.I. é constituído apenas pelo piso, sendo o mesmo de material incombustível. Portanto a constituição de material da C.M.I. está em conformidade.

<p>Figura 1 – Conjunto de bombas sem paredes</p> <p>O item 4.5 da NT 2-02:2019 descreve a C.M.I. como: “4.5 Casa de máquina de incêndio (CMI): compartimento destinado especificamente ao abrigo de bombas de incêndio e demais apetrechos complementares ao seu funcionamento, não se admitindo o uso para circulação de pessoas ou qualquer outro fim.”.</p> <p>Portanto, deverá ser construído um compartimento para o conjunto de pressurização, de acordo com as determinações descritas nos itens a seguir desta tabela e, após a construção desse compartimento, toda a C.M.I. deverá ser constituída de material incombustível.</p>
<p>2. Item 5.8.1: O piso da CMI é de material antiderrapante?</p>	
<p>() NÃO APLICÁVEL (X) SIM () NÃO</p>	<p>(X) CONFORME () NÃO CONFORME</p> <p>Nota: O piso da C.M.I. está em conformidade. Atualmente, o local onde encontram-se as bombas de incêndio e o painel de comando, é composto por material antiderrapante (cimento) em alguns trechos do espaço destinado ao conjunto, mas não está construído em sua totalidade, conforme foto abaixo.</p>

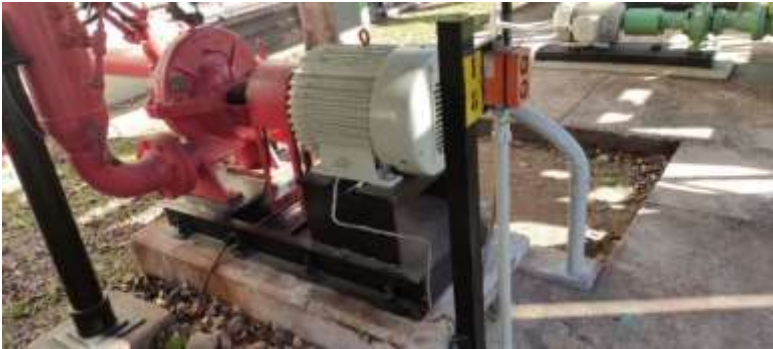
<p>Figura 2 - Piso antiderrapante localizado no conjunto de bombas</p> <p>Portanto, após o cumprimento do item 1 desta tabela, deverá ser adotado piso antiderrapante em todo o espaço interno da C.M.I.</p>

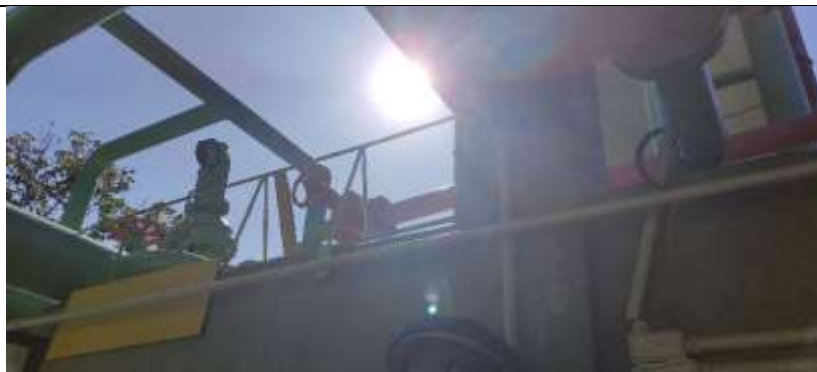
<p>3. Item 5.8.2 e 5.8.3: As dimensões da CMI são adequadas ao tipo de risco classificado para o empreendimento?</p>	
<p>() NÃO APLICÁVEL () SIM (X) NÃO</p>	<p>() CONFORME (X) NÃO CONFORME</p> <p>Notas: As dimensões da C.M.I. não estão em conformidade. A NT 2-02:2019, em seu item 5.8.3 preconiza que: <u>“As dimensões para as CMI das edificações classificadas no risco médio 2, sujeitas a rede preventiva, e risco grande, serão de, no mínimo, 2,5 m x 2,5 m x 2,3 m, com acesso através de PCF tipo P-90 com as dimensões mínimas de 0,90 m x 2,1 m.</u></p>

Figura 3 – C.M.I. sem cobertura

Portanto, para o cumprimento dos itens 1, 2 e 3 desta tabela, deverão ser construídas as paredes da C.M.I., obedecendo as dimensões mínimas prescritas no item 5.8.3 da NT 2-02:2019, para que as dimensões da C.M.I. estejam em conformidade.

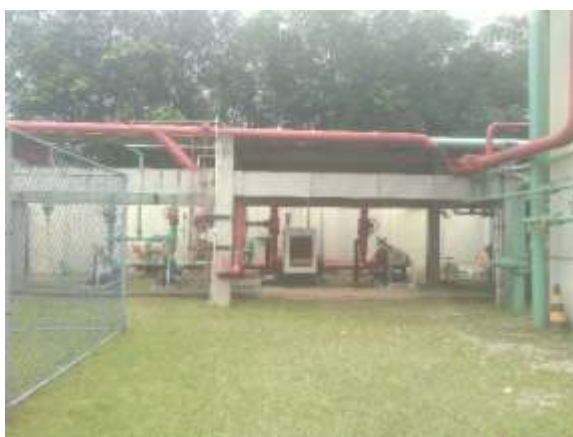
Figura 4 – C.M.I. sem paredes e PCF

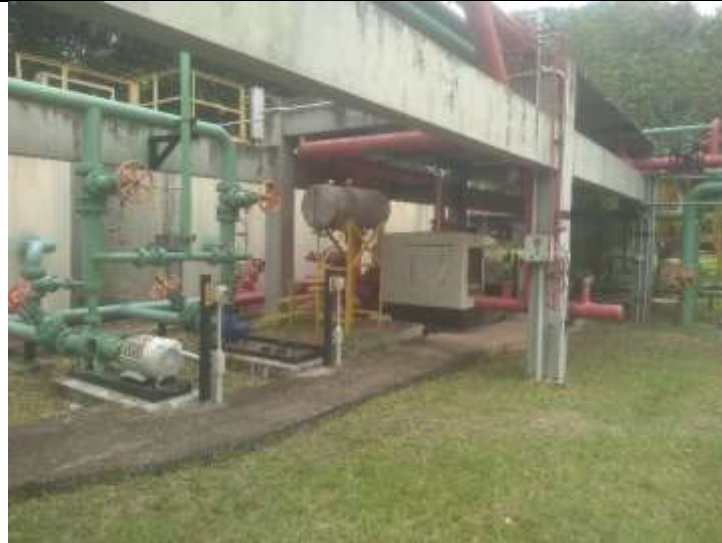
5. Item 5.8.3: O acesso a CMI é dotado de PCF?		<input type="checkbox"/> CONFORME	<input checked="" type="checkbox"/> NÃO CONFORME
<input type="checkbox"/> NÃO APLICÁVEL <input type="checkbox"/> SIM <input checked="" type="checkbox"/> NÃO	Notas: O acesso à C.M.I. não possui PCF (Porta Corta Fogo), estando em não conformidade. Deverá ser instalada uma PCF tipo P-90 com as dimensões de 0,90 m x 2,10 m, após o cumprimento do item 3 desta tabela.

Figura 5 – C.M.I. sem PCF

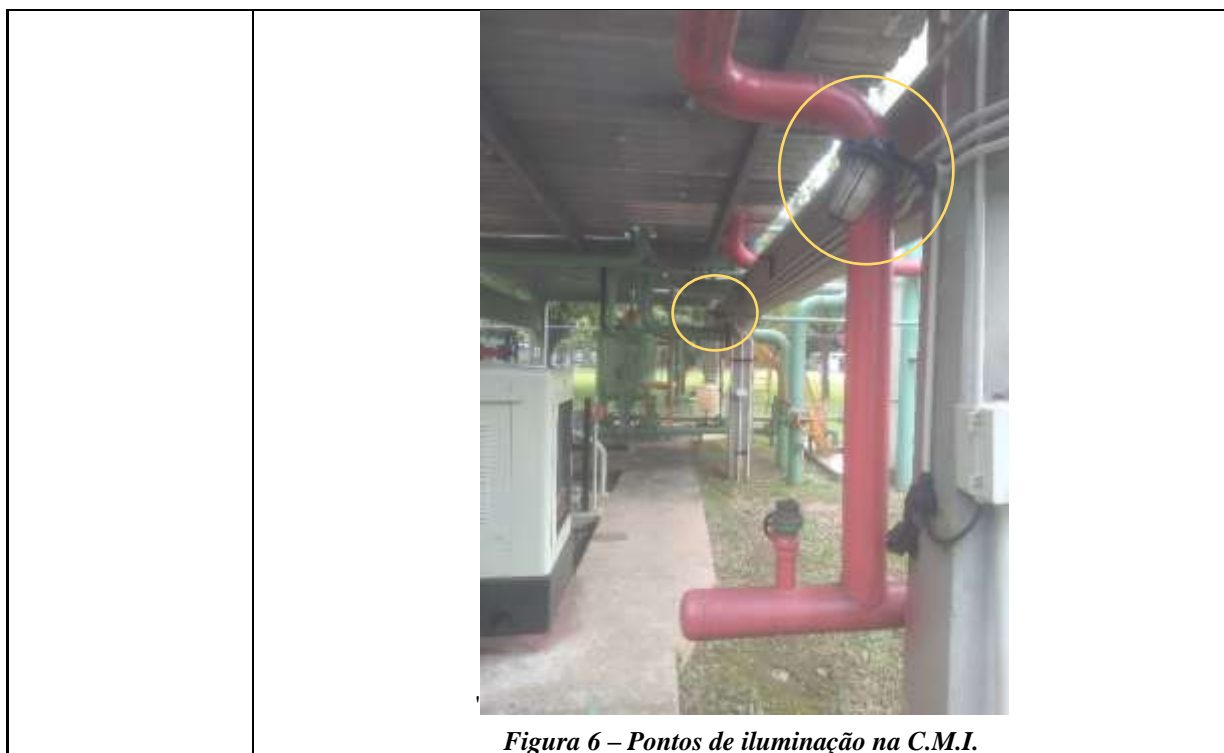
9. Item 5.8.8: Há pontos de luz no interior da CMI?		<input checked="" type="checkbox"/> CONFORME	<input type="checkbox"/> NÃO CONFORME
<input type="checkbox"/> NÃO APLICÁVEL <input checked="" type="checkbox"/> SIM <input type="checkbox"/> NÃO	Notas: A C.M.I. atualmente possui pontos de iluminação, conforme Figura 6, estando assim em conformidade.

Figura 6 – Pontos de iluminação na C.M.I.

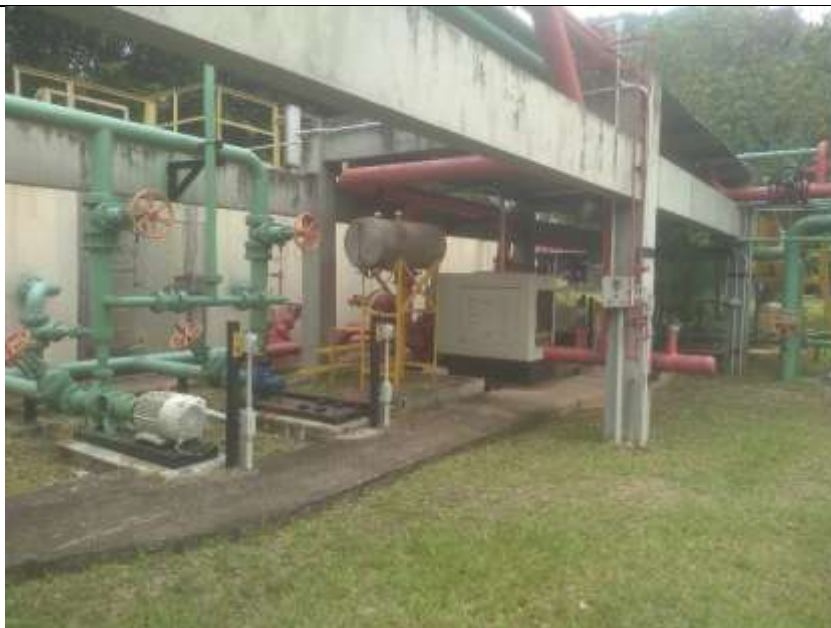
11. Item 5.8.9: A CMI está guarnecida por unidade extintora do tipo CO2 com capacidade enquadrada ao risco?		<input type="checkbox"/> CONFORME	<input checked="" type="checkbox"/> NÃO CONFORME
<input type="checkbox"/> NÃO APLICÁVEL <input type="checkbox"/> SIM <input checked="" type="checkbox"/> NÃO	Notas: A C.M.I. não está guarnecida por uma unidade extintora do tipo CO2, estando assim em não conformidade. Deverá ser instalada uma unidade extintora de incêndio do tipo CO2 de no mínimo 6Kg, de acordo com a letra b do item 5.8.9.

Figura 7 – C.M.I sem extintor CO2

17. Item 5.8.17: A unidade extintora está posicionada fora da CMI, junto a porta de acesso?		() CONFORME	(X) NÃO CONFORME
() NÃO APLICÁVEL () SIM (X) NÃO	Notas: A C.M.I. atualmente não possui uma unidade extintora, estando em não conformidade. Após o cumprimento do item 3 desta tabela deverá ser posicionada uma unidade extintora de incêndio do tipo CO ₂ – 6Kg junto a porta de acesso.

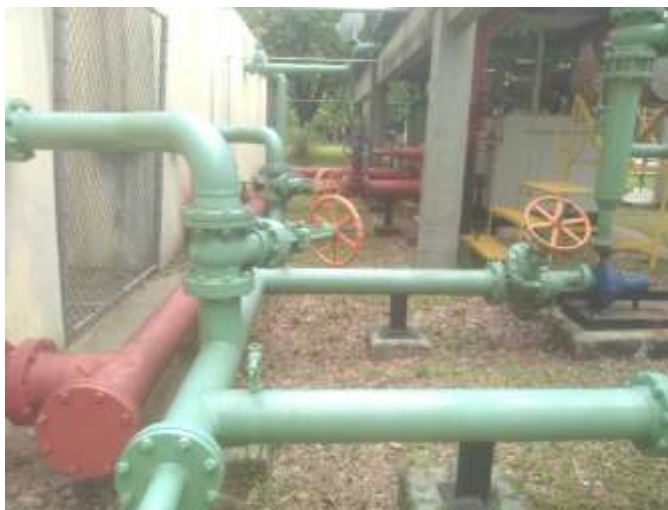
Notas: No espaço destinado à C.M.I. estão instaladas prumadas de tubulação que não pertencem ao sistema de combate a incêndio, conforme Figura 8. Portanto, deverão ser retiradas da área destinada a C.M.I. todas as prumadas que não pertencem ao sistema de combate a incêndio. Conseqüentemente, após o cumprimento do item 3 desta tabela, não deverá ter nenhuma passagem de prumadas que não pertençam ao sistema de incêndio no compartimento da C.M.I.

Figura 9 – Prumadas de tubulação de cor verde

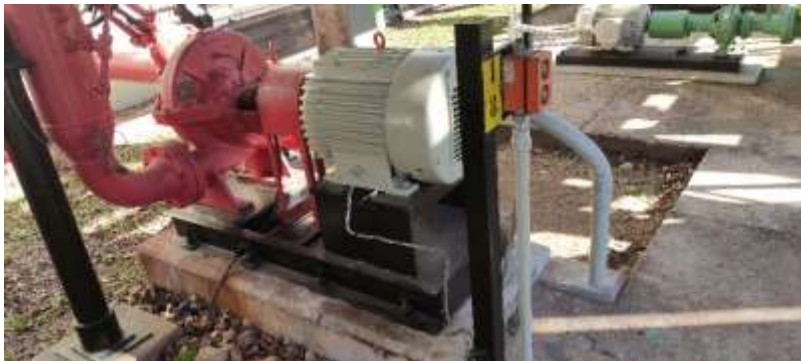
16. Item 5.8.15: As bombas do sistema de incêndio são utilizadas única e exclusivamente para o este fim?		(X) CONFORME	() NÃO CONFORME
() NÃO APLICÁVEL (X) SIM () NÃO	<p>Notas: As bombas de incêndio são utilizadas única e exclusivamente para o sistema de incêndio, estando as mesmas em conformidade com o item 5.8.15.</p>

<p><i>Figura 10 - Bomba elétrica de incêndio</i></p>

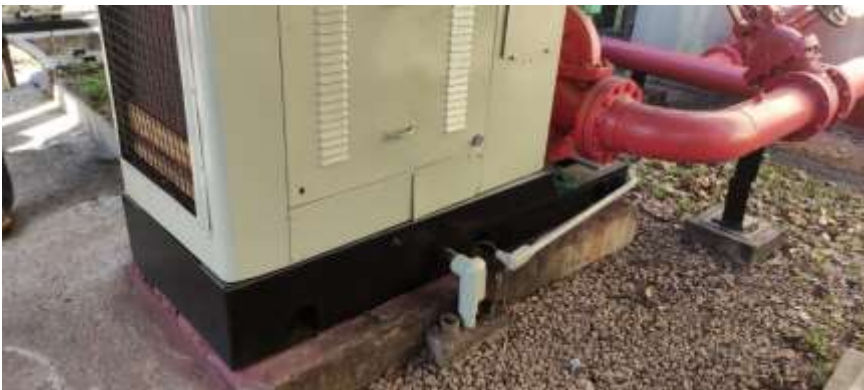
<p><i>Figura 11 - Motobomba reserva</i></p>

Adicionalmente, há de se registrar que a bomba com motor a explosão não pode ser testada, pois encontrava-se inoperante. Recomendamos à Nuclep o imediato reparo do equipamento, de forma a mitigar os danos de um possível incêndio, ou sequer a substituição.

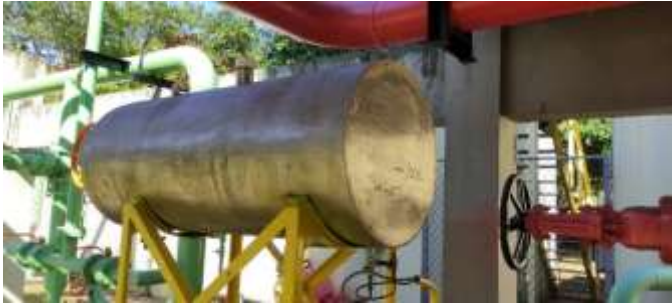
1. Item 5.2.1.1 - O motor possui tanque de combustível montado a uma altura superior a do mesmo, provido de indicador de nível, com capacidade compatível com o tempo de funcionamento definido em 5.2.1?	(X) CONFORME	() NÃO CONFORME
<p>() NÃO APLICÁVEL (X) SIM () NÃO</p>	<p>Notas: O motor possui tanque de combustível montado a uma altura superior do mesmo com capacidade de 200L, estando assim em conformidade.</p> <div style="display: flex; justify-content: space-around; align-items: center;">

</div> <div style="display: flex; justify-content: space-around; align-items: center; margin-top: 20px;">     </div> <div style="display: flex; justify-content: space-around; margin-top: 10px;"> <p>Figura 12 – Tanque de combustível de 200l</p> <p>Figura 13 – Painel indicador da motobomba</p> <p>Figura 14 – Indicador do tanque</p> </div>

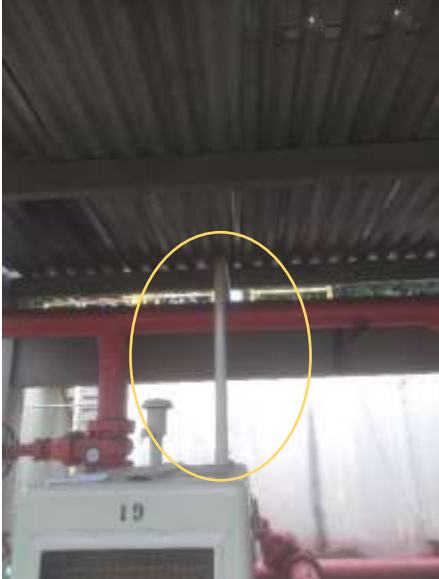
<p>3. Item 5.2.2 - O escapamento é provido de silencioso e descarrega dos gases da combustão para o exterior da casa de máquinas de incêndio?</p>	<p>(X) CONFORME</p>	<p>() NÃO CONFORME</p>
<p>() NÃO APLICÁVEL (X) SIM () NÃO</p>	<p>Notas: O escapamento é provido de silencioso e a descarga dos gases é direcionada para o exterior da C.M.I. Após o cumprimento do item 3 da tabela 1 a descarga dos gases de combustão do motor de explosão deverá ser direcionada para fora do abrigo.</p>

<p><i>Figura 16 – Escapamento da motobomba</i></p>	
<p>4. Item 5.2.4 - As baterias do motor a explosão, localizadas na casa de máquinas de incêndio, estão mantidas carregadas por sistema de flutuação automática, por meio de carregador duplo de bateria?</p>	<p>() CONFORME</p>	<p>(X) NÃO CONFORME</p>
<p>() NÃO APLICÁVEL () SIM (X) NÃO</p>	<p>Notas: As baterias do motor não estão disponíveis, logo estando em não conformidade. Deverão ser instaladas as baterias e mantidas carregadas por sistema de flutuação automática, por meio de carregador duplo, sendo que o sistema de flutuação deverá ser capaz de atender, independentemente, aos dois jogos de baterias (principal e reserva). Complementarmente, as baterias deverão possuir, no mínimo, capacidade para 10 partidas com 10 segundos de duração cada.</p>

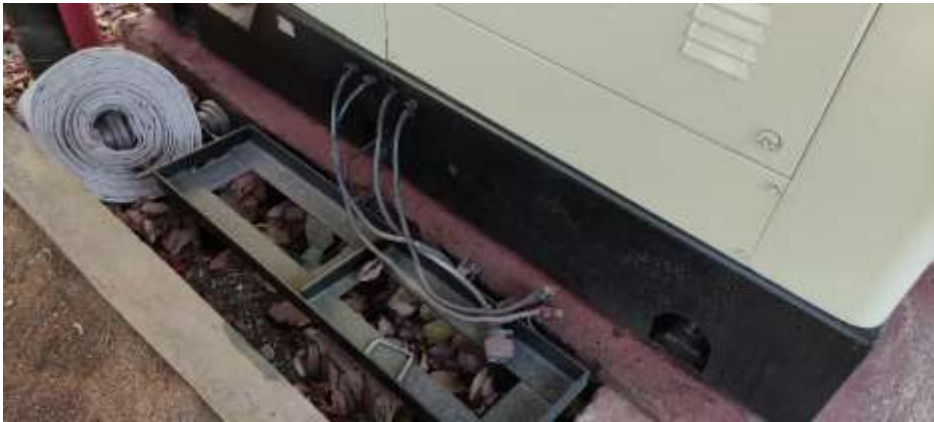
<p><i>Figura 17 – Local destinados às baterias da motobomba</i></p>

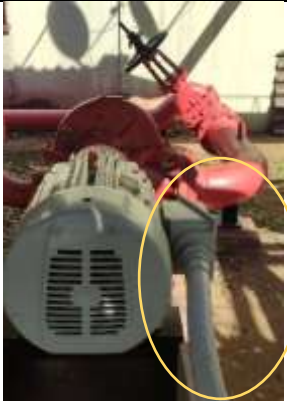
<p>1. Item 5.3.3 - Toda fiação elétrica de alimentação do motor da bomba de incêndio é protegida contra danos mecânicos e químicos, fogo e umidade?</p>	<p>(X) CONFORME</p>	<p>() NÃO CONFORME</p>
<p>() NÃO APLICÁVEL (X) SIM () NÃO</p>	<p>Notas: Toda a fiação elétrica do motor da bomba está protegida por um eletroduto, estando em conformidade com o item 5.3.3.</p> <div style="text-align: center;">   </div> <p style="text-align: center;"><i>Figura 19 – Fiação elétrica da motobomba</i></p>

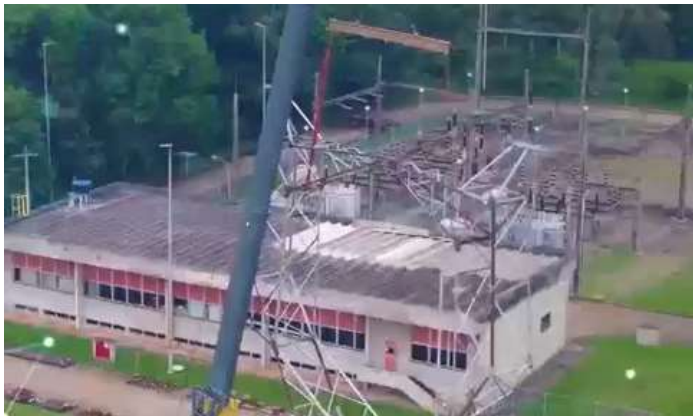
<p>4. Item 5.3.6 - A entrada de força para a edificação a ser protegida é dimensionada para suportar o funcionamento das bombas de incêndio em conjunto com os demais componentes elétricos da edificação, a plena carga?</p>		<input checked="" type="checkbox"/> CONFORME	<input type="checkbox"/> NÃO CONFORME
<input type="checkbox"/> NÃO APLICÁVEL <input checked="" type="checkbox"/> SIM <input type="checkbox"/> NÃO	<p>Notas: O complexo da Nuclep possui uma subestação própria, com capacidade para suportar o funcionamento das bombas de incêndio e com os demais componentes elétricos da edificação.</p> <div data-bbox="603 1507 1299 1921" data-label="Image">

</div> <p style="text-align: center;">Figura 21 – Subestação da Nuclep</p>

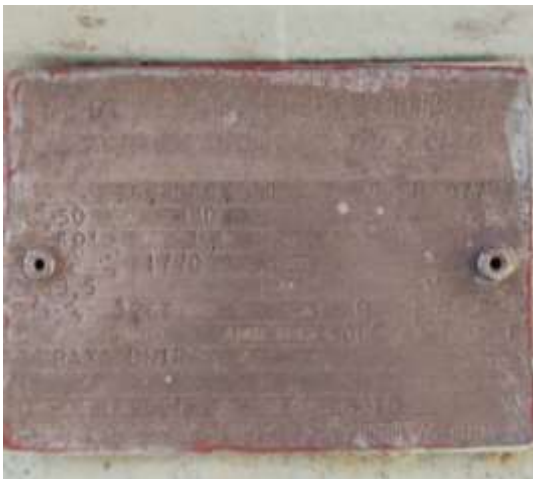
<p>5. Item 5.3.6.1 - Quando da ausência ou insuficiência de suprimento de energia elétrica da concessionária na localidade onde se situa a edificação, a bomba de incêndio acionada por motor elétrico é alimentada por um motogerador de energia elétrica que a supra ou substitua por bombas de incêndio com motor à explosão?</p>	<p>() CONFORME</p>	<p>() NÃO CONFORME</p>
<p>() NÃO APLICÁVEL () SIM () NÃO</p>	<p>Notas: Não foi possível atestar</p>	
<p>6. Item 5.3.8: Os disjuntores do quadro de distribuição e comando possuem corrente nominal não inferior a 150% da corrente nominal do motor da bomba em plena carga?</p>	<p>(X) CONFORME</p>	<p>() NÃO CONFORME</p>
<p>() NÃO APLICÁVEL (X) SIM () NÃO</p>	<p>Notas: Os disjuntores do quadro de distribuição e comando possuem corrente nominal de 441% acima da corrente nominal da bomba, estando o mesmo em conformidade. Corrente nominal da bomba = 60 A Corrente nominal do disjuntor = 265 A</p> <div style="text-align: center;">

</div> <p style="text-align: center;"><i>Figura 22 – Informações técnicas da bomba elétrica</i></p>

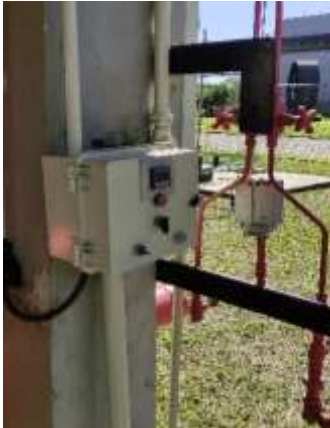
<p>() NÃO APLICÁVEL () SIM (X) NÃO</p>	<p>Notas: O painel de comando encontra-se em local desprotegido contra respingos de água e penetração de poeira, estando em não conformidade. Deverá ser cumprido o item 3 da Tabela 1 para que o painel de comando esteja protegido.</p>

<p><i>Figura 23 – Quadro de comando da C.M.I.</i></p>
--	--

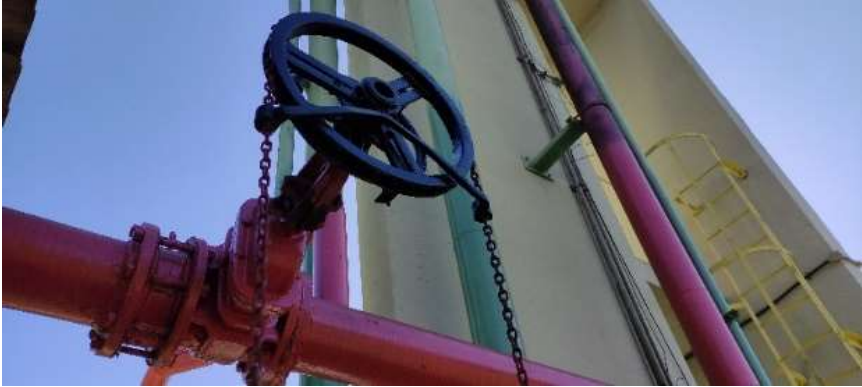
1. Item 5.4.2.1- a) O conjunto de pressurização para sistema de combate a incêndio possui válvula de paragem na saída do reservatório superior?	(X) CONFORME	() NÃO CONFORME
<p>() NÃO APLICÁVEL (X) SIM () NÃO</p>	<p>Notas: O conjunto de pressurização possui dispositivo válvula de paragem na saída do reservatório superior, estando em conformidade com o item 5.4.2.1-a.</p>

<p><i>Figura 24 – Válvula de paragem da sucção</i></p>	
2. Item 5.4.2.1- b) O conjunto de pressurização para sistema de combate a incêndio possui válvula de retenção impedindo o retorno d'água?	(X) CONFORME	() NÃO CONFORME
<p>() NÃO APLICÁVEL (X) SIM () NÃO</p>	<p>Notas: O conjunto de pressurização possui válvula de retenção, estando em conformidade com o item 5.4.2.1-b.</p>

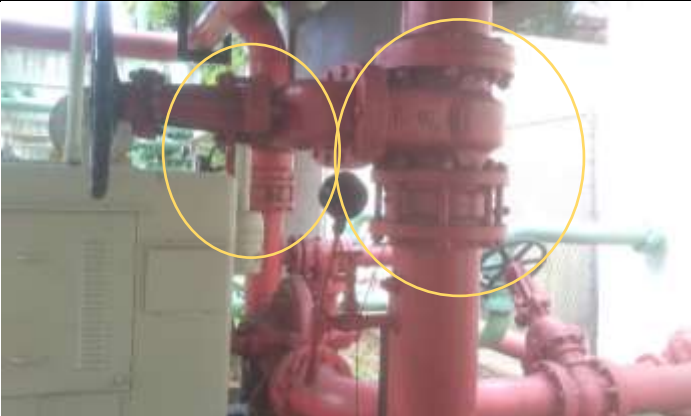
<p>Figura 25 – Válvulas de retenção das bombas</p>
<p>3. Item 5.4.2.1- c) O conjunto de pressurização para sistema de combate a incêndio possui derivação para sucção das bombas com válvula de paragem para cada bomba?</p>	<p>(X) CONFORME () NÃO CONFORME</p>
<p>() NÃO APLICÁVEL (X) SIM () NÃO</p>	<p>Notas: O conjunto de pressurização possui derivação para a sucção das bombas e válvula de paragem para cada bomba, estando em conformidade com o item 5.4.2.1-c.</p>

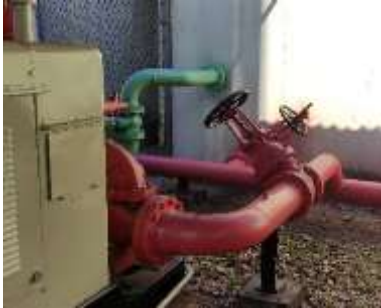
<p>Figura 26 - Válvula de paragem da sucção</p>

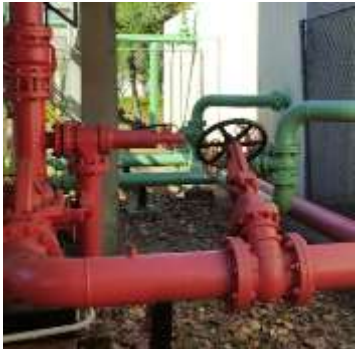
<p>Figura 27 - Válvula de paragem da sucção</p>
<p>4. 5.4.2.1- d) O conjunto de pressurização para sistema de combate a incêndio possui passagem direta do fluxo d'água (by-pass)?</p>	<p>(X) CONFORME () NÃO CONFORME</p>
<p>() NÃO APLICÁVEL (X) SIM () NÃO</p>	<p>Notas: O conjunto de pressurização possui by-pass, permitindo a passagem direta do fluxo de água, portanto o conjunto está em conformidade com o item 5.4.2.1-d.</p>

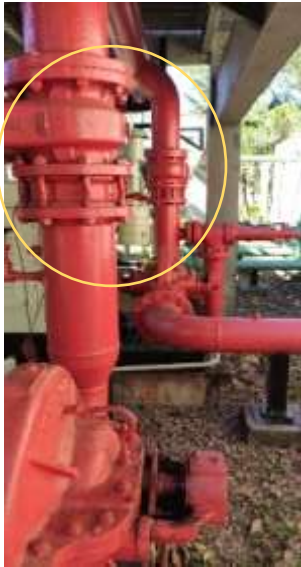
<p>5. 5.4.2.1- e) O conjunto de pressurização para sistema de combate a incêndio possui válvula de retenção e válvula de paragem na saída do recalque de cada bomba?</p>		
<p>() NÃO APLICÁVEL (X) SIM () NÃO</p>	<p>Notas: O conjunto de pressurização possui válvula de retenção para a saída de Recalque, estando o mesmo em conformidade com o item 5.4.2.1-e.</p>
