Causa da Falha da Barragem da Lagoa do Pirocáua na Mina de Aurizona em 25 de Março de 2021, Estado do Maranhão, Nordeste do Brasil

Steven H. Emerman, Ph.D., Malach Consulting, LLC, 785 N 200 W, Spanish Fork, Utah 84660, EUA, Tel: 1-801-921-1228, E-mail: SHEmerman@gmail.com

Relatório elaborado a pedido do Conselho Nacional de Direitos Humanos (CNDH)
Apresentado em 12 de agosto de 2021

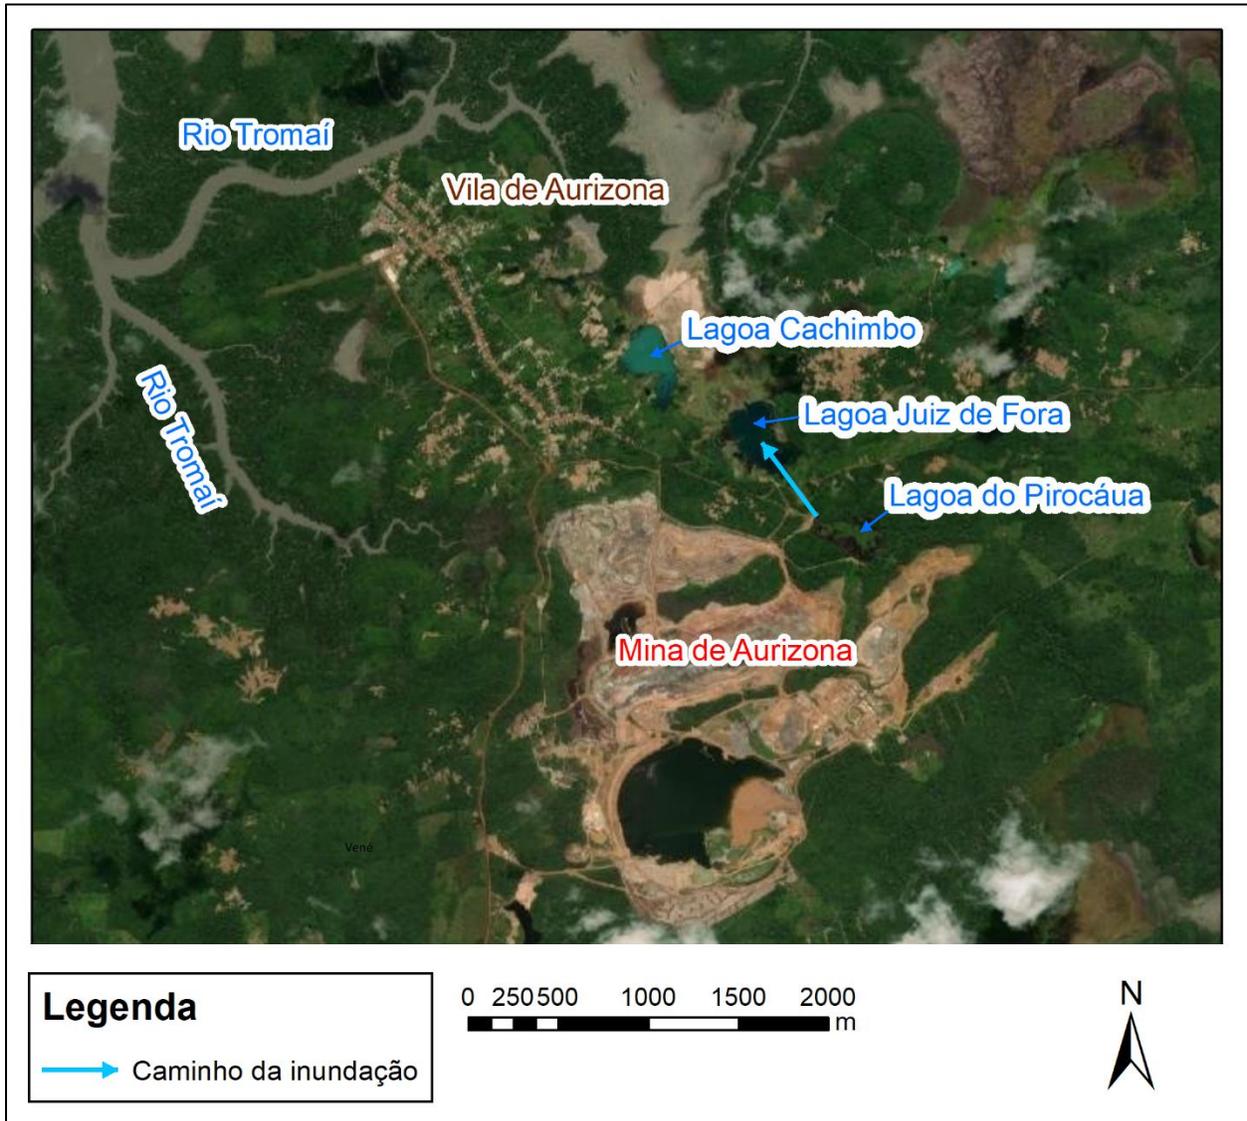
Figura 3. A falha da barragem da Lagoa de Pirocáua resultou na contaminação da Lagoa Juiz de Fora, que é o abastecimento de água para os 4.000 habitantes da vila de Aurizona.

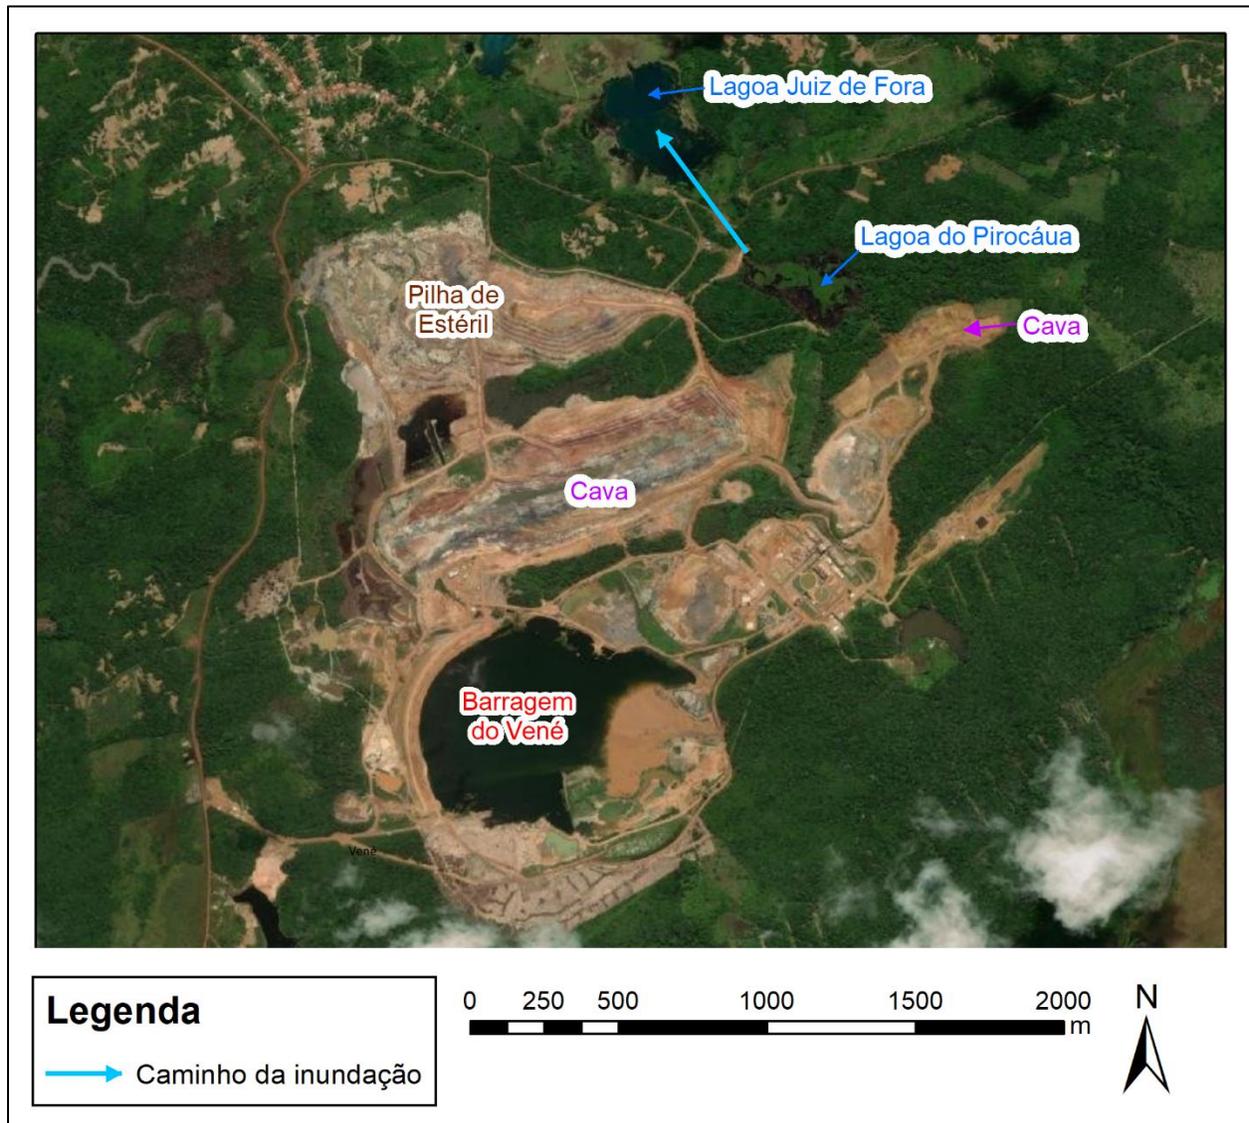
Figura 4. A falha da barragem da Lagoa de Pirocáua resultou na contaminação da Lagoa Juiz de Fora, que é o abastecimento de água para os 4.000 habitantes da vila de Aurizona. A barragem da Lagoa de Pirocáua era usada para captar e armazenar água para uso na operação de mineração e para capturar sedimentos das cavas. De acordo com a Secretaria de Estado do Meio Ambiente e Recursos Naturais (SEMA), a falha da barragem da Lagoa de Pirocáua poderia ter sido causado não só pelas fortes chuvas dos dois dias anteriores, mas também pelo rompimento de uma cava que fica acima e ao leste da Lagoa de Pirocáua.

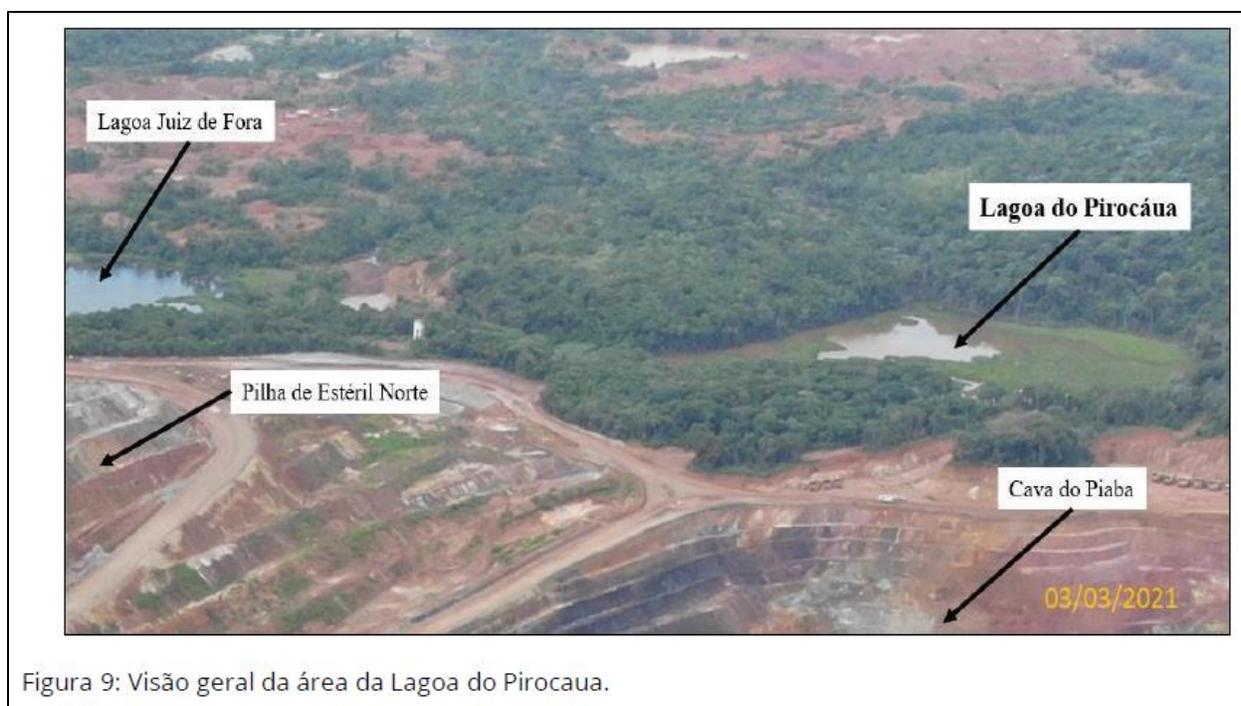
Figura 5. De acordo com a Secretaria de Estado do Meio Ambiente e Recursos Naturais (SEMA), a falha da barragem da Lagoa de Pirocáua poderia ter sido causado não só pelas fortes chuvas dos dois dias anteriores, mas também pelo rompimento de uma cava que fica acima e ao leste da Lagoa de Pirocáua (fora da foto à direita). A vista da foto aérea fica a nordeste. Foto rotulada da ANM (2021a).

A Secretaria de Meio Ambiente e Recursos Naturais (SEMA) inspecionou a falha da barragem na manhã de 25 de março e ofereceu uma causa alternativa de falha (SEMA, 2021; Governo do Maranhão—Agência de Notícias, 2021). De acordo com SEMA (2021), antes da falha da barragem, outra cava a leste da Lagoa do Pirocáua (ver Figs. 4-5) desabou, liberando sua

água para a Lagoa do Pirocáua. SEMA (2021) escreveu, “Na vistoria, os fiscais da SEMA identificaram que a causa do rompimento do talude da Lagoa do Pirocaua não foi apenas o intenso volume de chuva, mas em decorrência da existência de uma outra cava de mineração que servia como reservatório de água pluvial, localizada acima da Lagoa do Pirocaua e denominada de cava leste, que se rompeu. Dessa forma, o choque mecânico e o volume de água existente na cava provocaram a desestabilização do talude da Lagoa do Pirocaua, gerando o rompimento, que atingiu duas outras lagoas: a Lagoa de Juiz de Fora e a Lagoa do Caximbo”. Desde março de 2021, nenhum outro relatório ou investigação foi divulgado sobre a causa de falha da Lagoa do Pirocáua, além da ANM (2021a), Equinox Gold (2021a-c) e SEMA (2021).

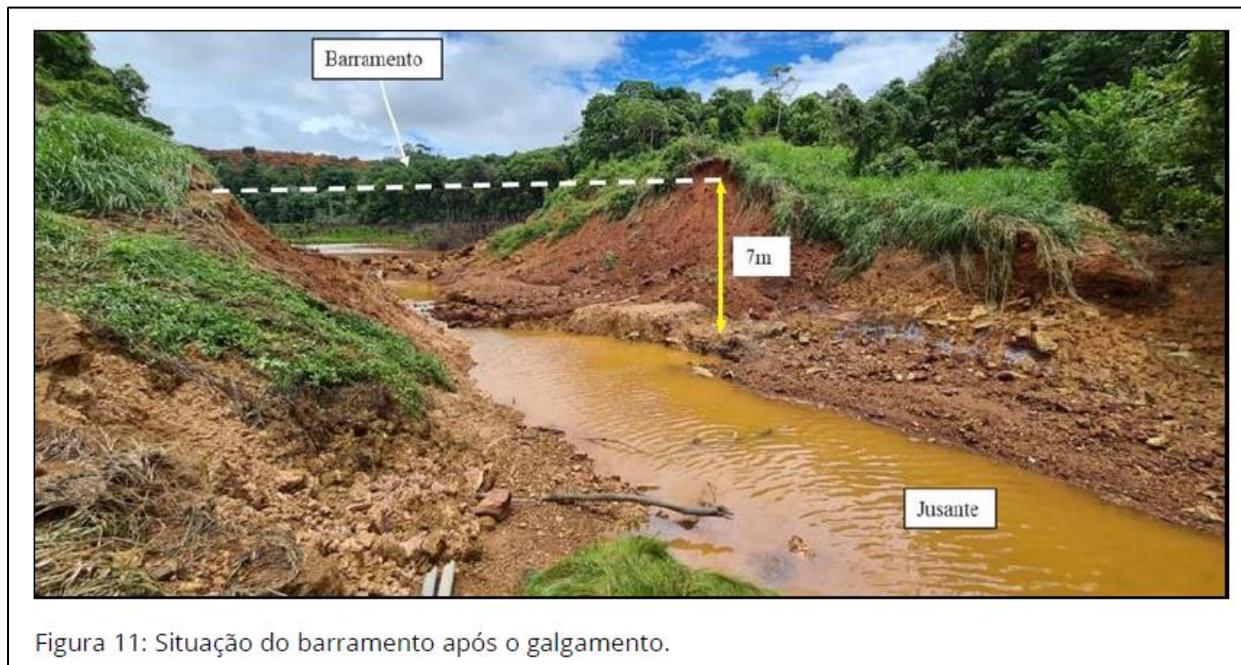
A ANM (2021a) argumentou ainda que o evento de precipitação extrema resultou num galgamento e falha da barragem de aterro (ver Fig. 6). Uma barragem de aterro é qualquer barragem construída com materiais não consolidados, como solo, areia, argila, preenchimento de rocha ou rejeitos de mina. Frequentemente, o galgamento de uma barragem de aterro resulta na erosão e brecha da barragem (ver Fig. 7). De acordo com a ANM (2021a), “Este evento de chuva atípico causou a rápida elevação no nível do lago e resultou no transbordamento, ou galgamento (figura 10), da estrutura, o que, por sua vez, gerou um processo de brecha do maciço, resultando em sua ruptura e liberação de parte do volume de água armazenada”. A falha de uma barragem refere-se a uma liberação descontrolada de água ou outros materiais que foram armazenados atrás da barragem, sem necessariamente implicar no colapso ou perda de integridade estrutural da própria barragem (Fell et al., 2015). A Equinox Gold (2021a-c) refere-se repetidamente à falha da barragem da Lagoa do Pirocáua como um “transbordamento”, o que poderia implicar numa simples perda de água sem impacto na barragem. No entanto, a explicação e as fotos da

ANM (2021a) esclarecem que a barragem foi rompida ao longo de toda a sua altura de 7 metros (ver Fig. 6).

Figura 6. De acordo com a ANM (2021a), a barragem da Lagoa do Pirocáua, com 7 metros de altura, falhou por galgamento, o que causou uma brecha da barragem. A ANM (2021a) não ofereceu nenhuma evidência para apoiar a hipótese de galgamento, além da suposição de que 426 mm de chuva caíram nos dois dias anteriores. A vista da foto terrestre está a sudeste. Foto rotulada da ANM (2021a).

O problema em determinar a causa proximal da falha da barragem a partir de apenas uma foto terrestre pós-falha (ver Fig. 6), sem registros de monitoramento ou inspeção, sem fotos terrestres durante a falha e sem relatos de testemunhas oculares, é que a falha da barragem foi tão completa. Uma brecha de barragem devido ao galgamento tende a iniciar no topo da barragem, de modo que a brecha pode ter uma forma triangular ou trapezoidal com o lado mais largo no topo. Uma brecha de barragem devido à erosão interna tende a iniciar no local de emergência da infiltração e então se propagar para cima, de forma que uma brecha parcial pode deixar porções

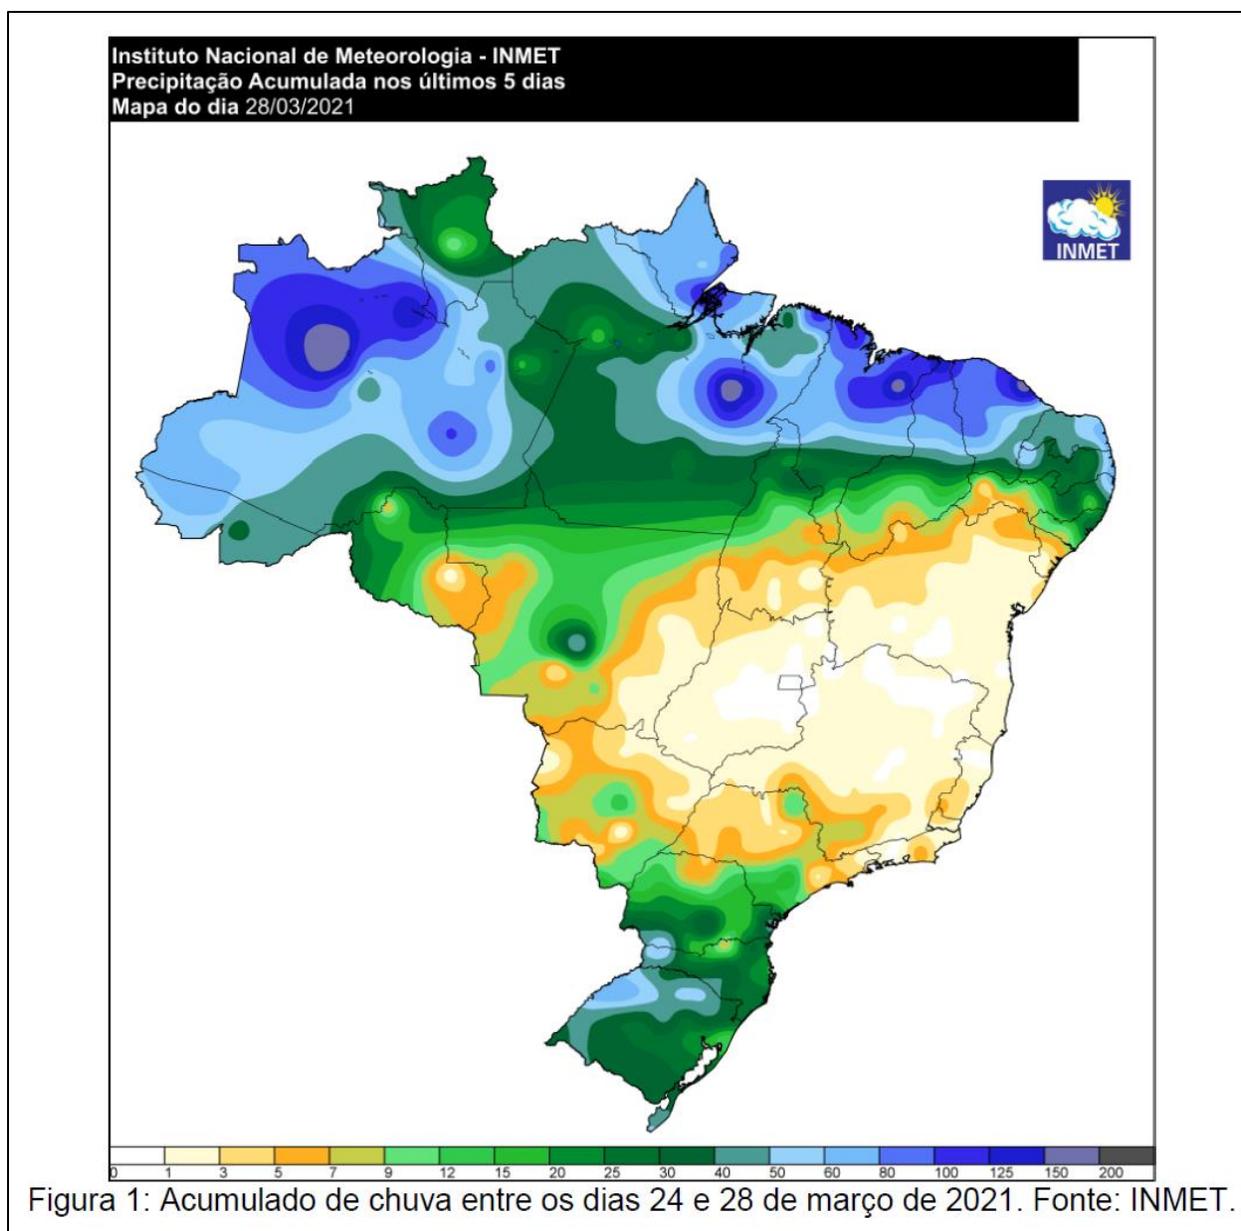
Figura 10. Segundo o INMET (2021c), nenhuma parte da costa atlântica do estado do Maranhão (incluindo a mina de Aurizona) recebeu mais de 150 mm de chuva durante os cinco dias entre 24 e 28 de março de 2021 (comparar com Fig. 2). Esta observação pode ser reconciliada com a afirmação da Equinox Gold (2021a-c) de que 426 mm de chuva caíram no local da mina durante 23 a 24 de março de 2021, apenas se pelo menos 276 mm de chuva caíssem em 23 de março e não mais que 150 mm de chuva caíssem em 24 de março sem chuva durante os dias 25 a 28 de março. Por outro lado, a Equinox Gold (2021c) afirma que as quantidades de chuva foram 112,7 mm, 315 mm e 27 mm em 23, 24 e 25 de março, respectivamente (ver Tabela 2). (De salientar que 112,7 mm e 315 mm somam 427,7 mm, não 426 mm.) Mapa do INMET (2021c).

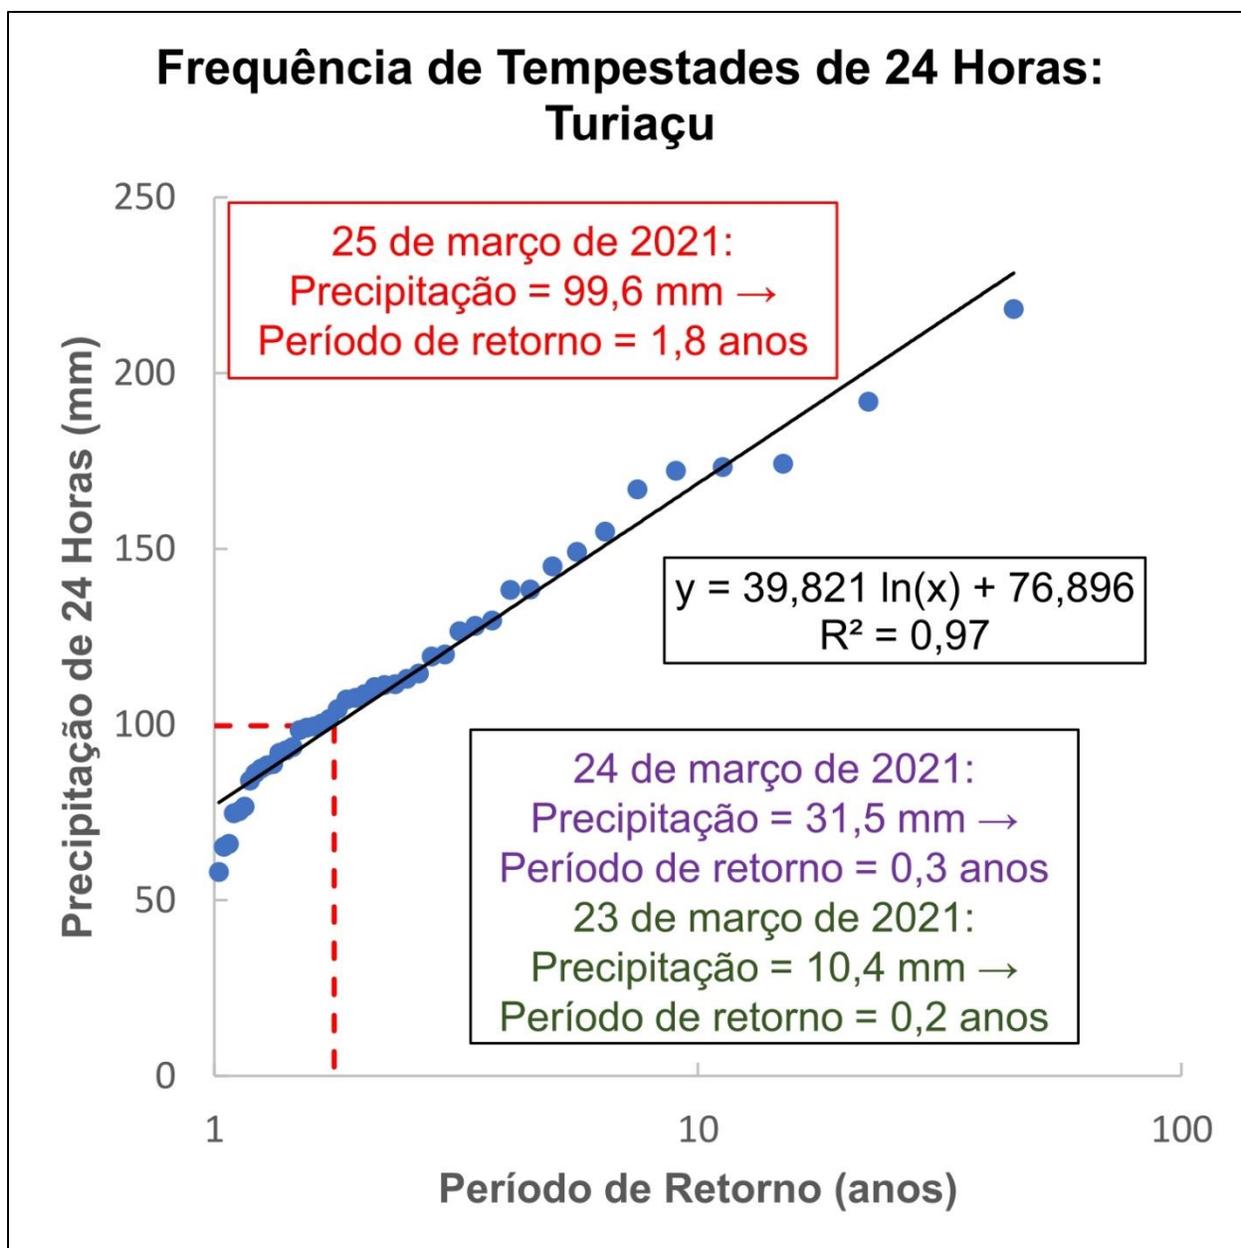
Figura 13a. Na estação meteorológica do INMET de Turiaçu (ver Fig. 2 e Tabela 1), as chuvas em 24 horas foram de 10,4 mm, 31,5 mm e 99,6 mm para 23, 24 e 25 de março de 2021, correspondendo a períodos de retorno de 0,2 anos, 0,3 anos e 1,8 anos, respectivamente. De salientar que períodos de retorno menores que um ano não são significativos, uma vez que um período de retorno de um ano já corresponde a eventos com 100% de probabilidade de excedência em qualquer ano. Em contraste, a Equinox Gold (2021a-c) e a ANM (2021a) afirmam que 426 mm de chuva caíram no local da mina de Aurizona durante 23 a 24 de março de 2021, correspondendo a um evento de 10.000 anos. Os períodos de retorno para Turiaçu foram calculados a partir dos dados do INMET (2021b).

Na estação meteorológica do INMET de Turiaçu, a quantidade de chuva de 24 horas foi de 10,4 mm, 31,5 mm e 99,6 mm nos dias 23, 24 e 25 de março de 2021, correspondendo a períodos de retorno de 0,2 anos, 0,3 anos e 1,8 anos, respectivamente, com a precipitação de 24 horas em 25 de março correspondendo a uma probabilidade de excedência anual de 56% (ver Tabela 2 e Fig. 13a). A quantidade de chuva de 48 horas foi de 41,9 mm e 131,1 mm para 23-24

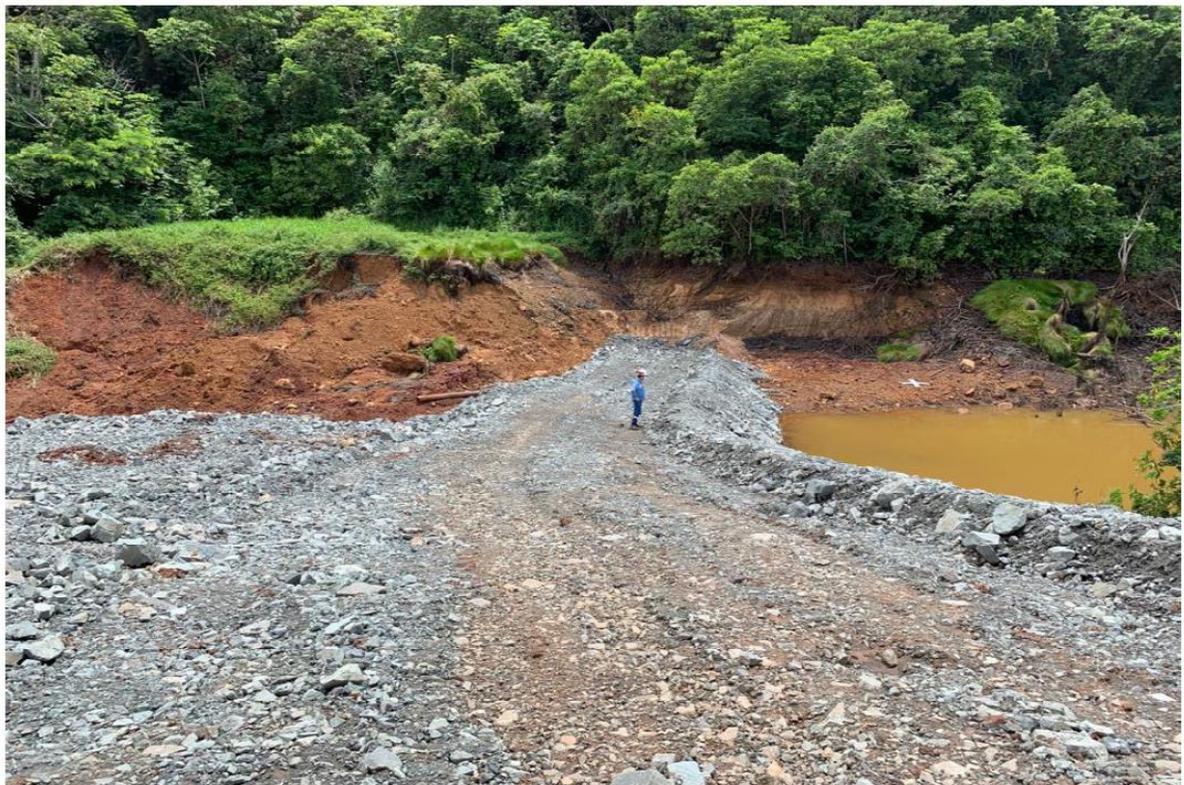
Figura 12: Reconstrução emergencial do barramento rompido.

Na verdade, até o momento desta redação, a ANM (2021d) classifica a barragem reconstruída como Nível de Emergência 1. De acordo com a ANM (2017), uma barragem é colocada em Nível de Emergência 1 “quando detectada anomalia que resulte na pontuação máxima de 10 (dez) pontos em qualquer coluna do Quadro 3 - Matriz de Classificação Quanto à

Categoria de Risco (1.2 - Estado de Conservação), do Anexo V, ou seja, quando iniciada uma ISE [Inspeção de Segurança Especial] e para qualquer outra situação com potencial comprometimento de segurança da estrutura”. Com base na metodologia acima, a barragem reconstruída da Lagoa do Pirocáua deve ter uma pontuação de pelo menos 13 pontos somando 10 pontos para “Estruturas com problemas identificados, com redução de capacidade vertente e sem medidas corretivas” (ANM, 2021b) e 3 pontos para “Umidade ou surgência nas áreas de jusante, paramentos, taludes e ombreiras estáveis e monitorados” (ANM, 2021b). Embora o último problema pareça positivo, zero pontos exigiriam “Percolação totalmente controlada pelo sistema de drenagem” (ANM, 2017; 2021b).

Figura 16. Após a falha da barragem, uma barragem de emergência foi construída no local da barragem falhada (comparar com Fig. 6). Segundo informações do site da ANM, todos os problemas que existiram com a barragem falhada ainda estão presentes na barragem reconstruída. Uma vez que a barragem reconstruída é consideravelmente mais baixa do que a barragem falhada, deve-se presumir que o risco de mais falha é ainda maior no momento do que era quando a barragem inicialmente falhou. Foto da ANM (2021a).
