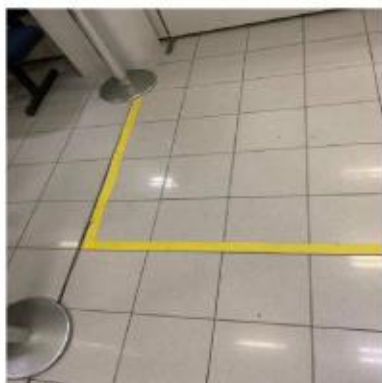
Foto n. 1 – Trinca piso cerâmico espera contribuinte

- Recomenda-se abertura de buraco no piso 50x50cm para verificação da situação e ação de correção;
- Recomenda-se reforma geral para substituição de forro, iluminação, elétrica, lógica divisórias, instalações em geral.

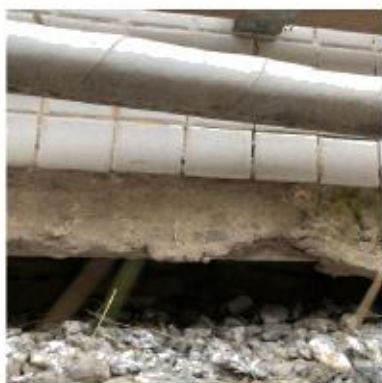
– Foi identificado rebaixamento do solo com descalçamento da base da construção.

Foto n.14 – Rebaixamento do solo

- Recomenda-se recuperar, confeccionar caixas e tampas danificas;
- Recomenda-se a instalação de grade de proteção com chumbada na alvenaria com altura mínima do gradil de 1,5 para evitar a entrada de pessoas estranhas, instalação de câmeras para monitoramento e segurança da área externa.
- Recomenda-se contratar empresa de dedetização para verificação de cupins e formigueiros;
- Recomenda-se contratar empresa para avaliação da fundação.

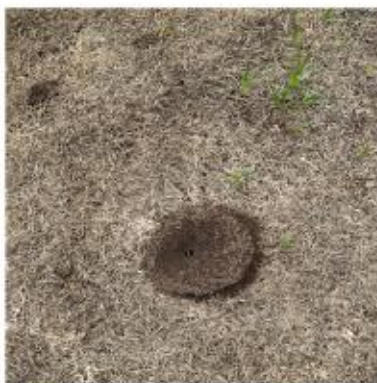
Foto n.16 – Formigueiros

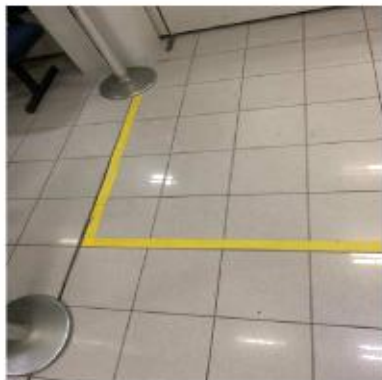
Foto n. 1 – Trinca piso espera contribuinte

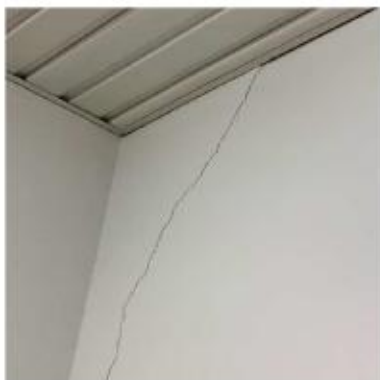
- Não existe banheiro acessível na área;
- Iluminação insuficiente e fora de norma;
- Tomadas pelo piso fora de norma;
- Forro em alumínio fora do padrão e em condições precárias;
- Banheiro masculino e copa encontram-se com vazamento no teto oriundo da tubulação de esgoto do pavimento superior;
- Encontrado na parede de divisa com sala motorista fissura em 45° com aparência de inativa;

Foto n.4 – Trinca parede Sala Motorista

- Recomenda-se fechamento de fissura com telafix no sentido longitudinal da fissura com argamassa de reboco;
- Recomenda-se revisão geral nas instalações hidrossanitárias junto a equipe de manutenção;
- Recomenda-se reforma geral para substituição de forro, iluminação, elétrica, lógica divisórias, instalações em geral.

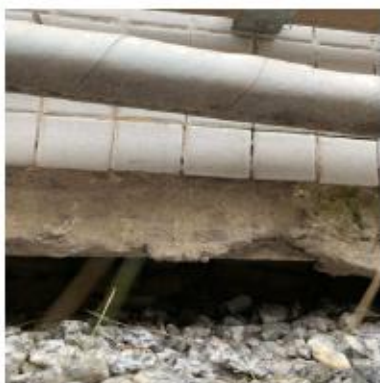
Foto n.14 – Rebaixamento do solo

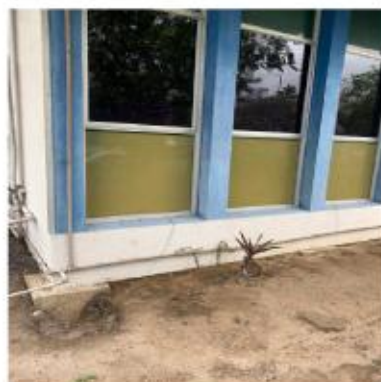
Foto n.15 – Rebaixamento do solo

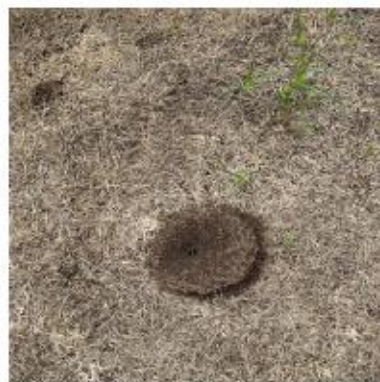
Foto n.16 – Formigueiros

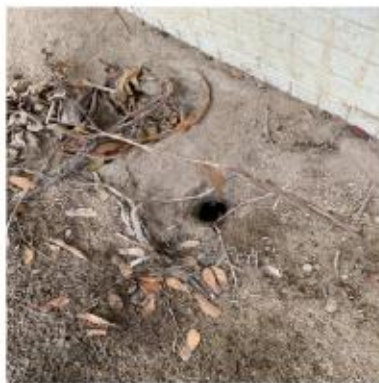
Foto n.17 – Formigueiros

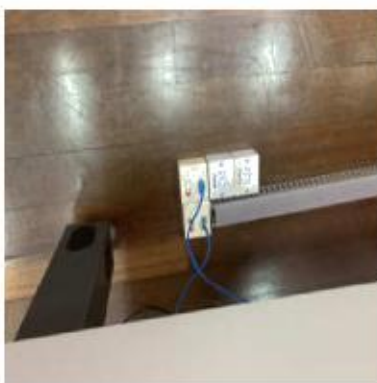
Foto n.19 – Tomadas no piso

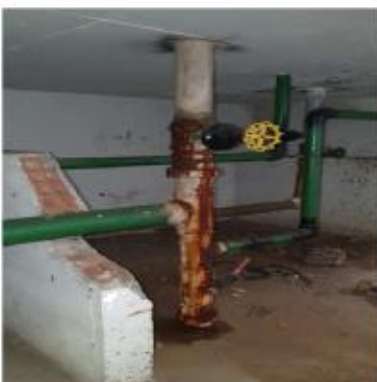
- Encontra-se com vazamento nos registros e tubulações do barrilete de água fria;

Foto n.20 – Barrilete água fria

- Recomenda-se limpeza e desinfecção do reservatório superior e revisão de toda tubulação com troca de tubos e registros

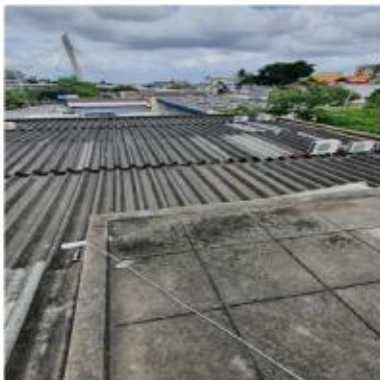
- Telhas sem parafusos;
- Calhas rasas, sem ralo abacaxi e com entulho
- Falta de impermeabilização em calhas, rufos e platibandas;

Foto n.21 – Coberta

– Recomenda-se na cobertura, a fixação de todas as telhas com parafusos, impermeabilização de rufos, calhas, platibandas, revisão das tubulações de água pluvial (AP), limpeza das calhas e desobstrução de caixas de águas pluviais.

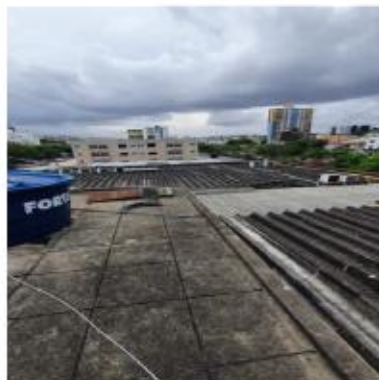
Foto n.22 – Coberta

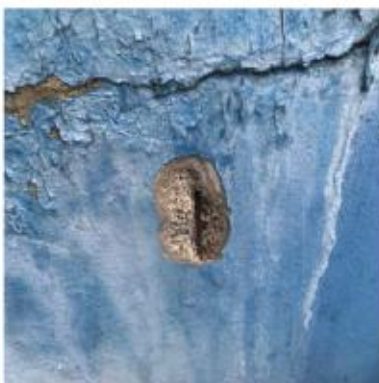
Foto n.25 – Fissura Varanda

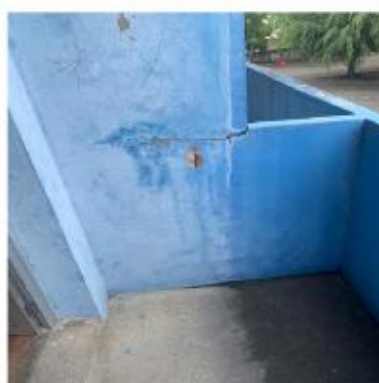
Foto n.26 – Fissura Varanda
