**SUPERINTENDENCIA DA 4ª REGIÃO FISCAL – DIPOL 04 – SAENG
RELATÓRIO TÉCNICO Nº 016 / 2022**

ARF – CAICÓ – RN

A visita foi realizada para fins de levantamento, acompanhamento e atualização da ARF – Caicó/RN para a plataforma EDIFICA.

Após visita à agência objeto foram detectadas rachaduras no revestimento, alvenaria e estrutura. Estas rachaduras são objetos da análise desse parecer, mediante avaliação de: sua gênese, condições do entorno, características dos materiais, interação com o meio ambiente, etc.

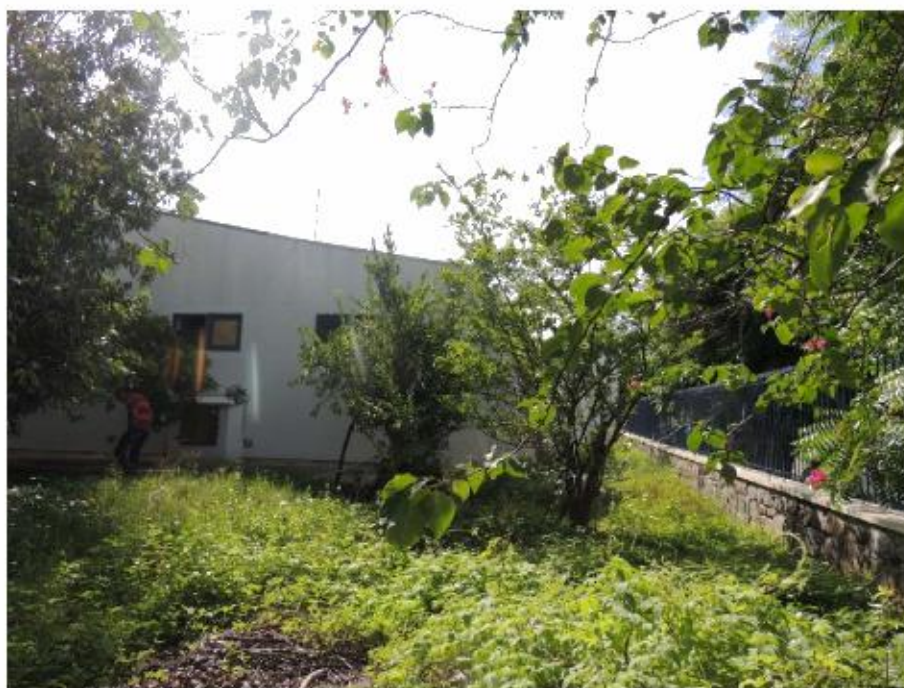
Diversas razões podem ter causado essas fraturas. Desde da concepção do projeto de fundações até riscos não considerados como a interação com o ambiente externo e sua vegetação. As imagens refletem que, aparentemente, o solo sob a região fissurada deve ter cedido, isto resultaria em recalques não considerados nas fundações perimetrais.

Por ser em uma região especificada de atuação da falha, o risco de ter ocorrido recalques diferenciais se eleva. Essa possibilidade foi levantada devido às fissuras diagonais na fachada. As fissuras horizontais na região mais baixa indicam um descolamento das primeiras fiadas de alvenaria ao elemento de parede. Essa ocorrência seria causada por um esmagamento entre as fiadas ou por um movimento inverso. O último poderia ser causado por um recalque excessivo na estrutura de fundação (sapata e/ou cinta baldrame).

Esse laudo identifica diversas características de recalque diferencial entre os pilares P28 e P29 (como designados em projeto de fundações). Esse recalque provavelmente foi provocado por uma massa de solo excessivamente comprimida, assoreada ou deslocada.

Figura 1. Fachada com fraturas

Diante do exposto no item anterior é nítida a necessidade de uma investigação mais aprofundada do local onde surgiram as fissuras e fraturas. Para isso determina-se que seja realizada demolição da passarela externa, que já se encontra em falha, e escavação da região próxima aos pilares P28 e P29 para que se possa compreender melhor as possíveis causas do surgimento das manifestações patológicas destacadas.

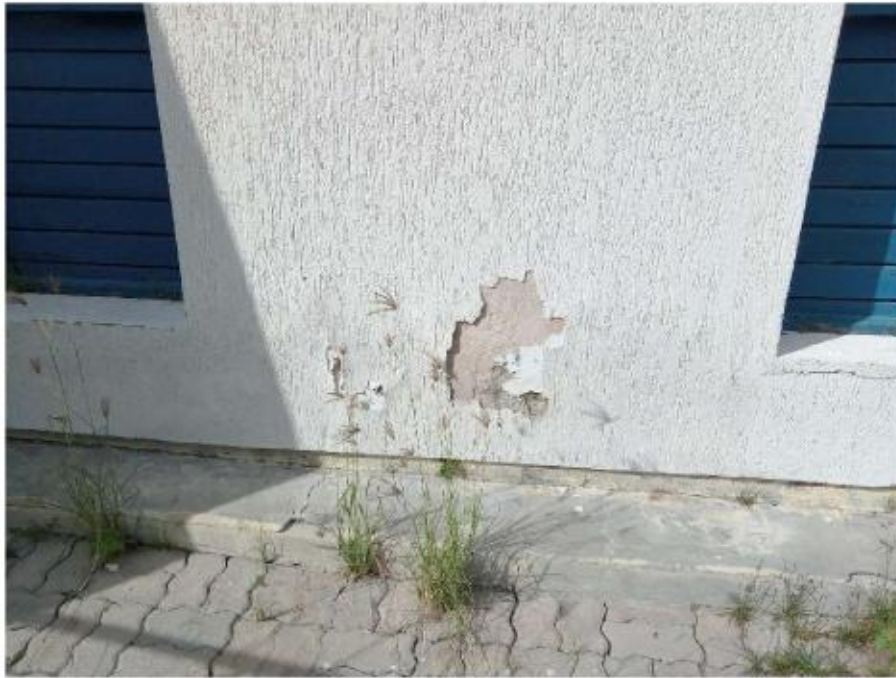
Os ambientes que são adotados na região das fraturas não possuem características de grandes cargas, porém, são ambientes úmidos. O excesso de umidade local pode ser causado por escape de água de lavagem ou por dutos com vazamento e tal excesso pode ter levado à deformação local no solo e por consequência o recalque das fundações. Outra possível causa seriam as raízes das árvores da propriedade da agência. Essas cresceram em direção ao edifício e deslocaram o solo nas adjacências e sob as fundações dos pilares P28 e P29.

Figura 2. Fraturas no piso e parede

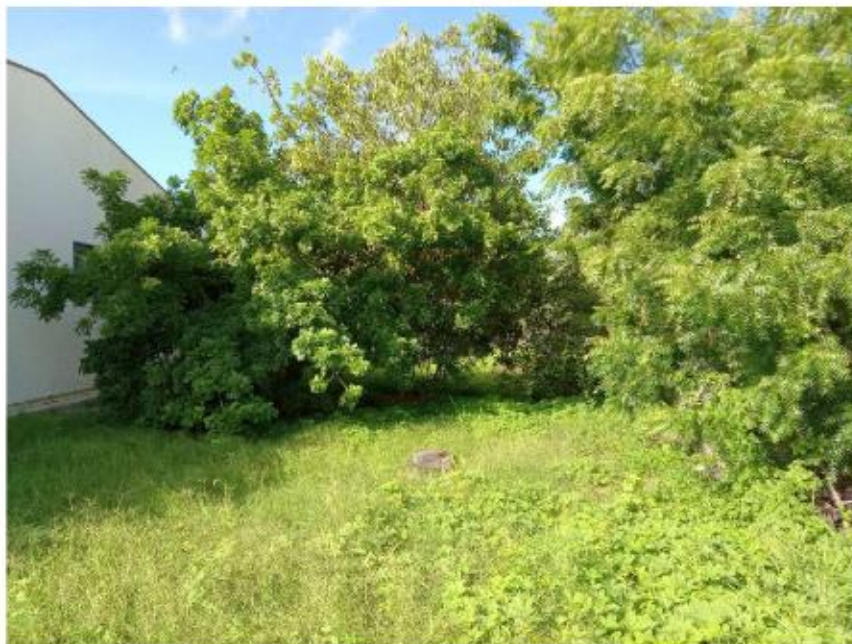
Figura 3. Ambiente externo à fachada fraturada

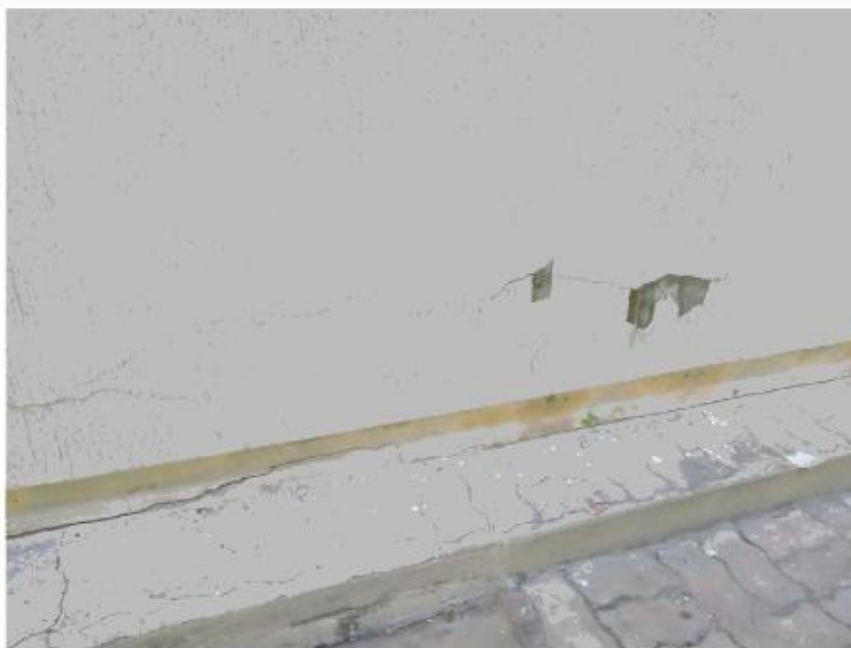
Figura 4. Fissuras horizontais na fachada

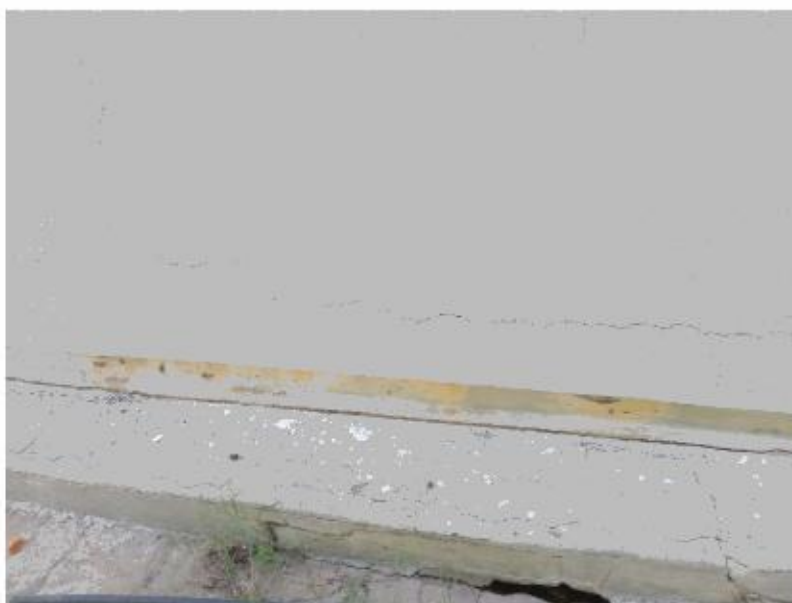
Figura 5. Fissuras horizontais na fachada

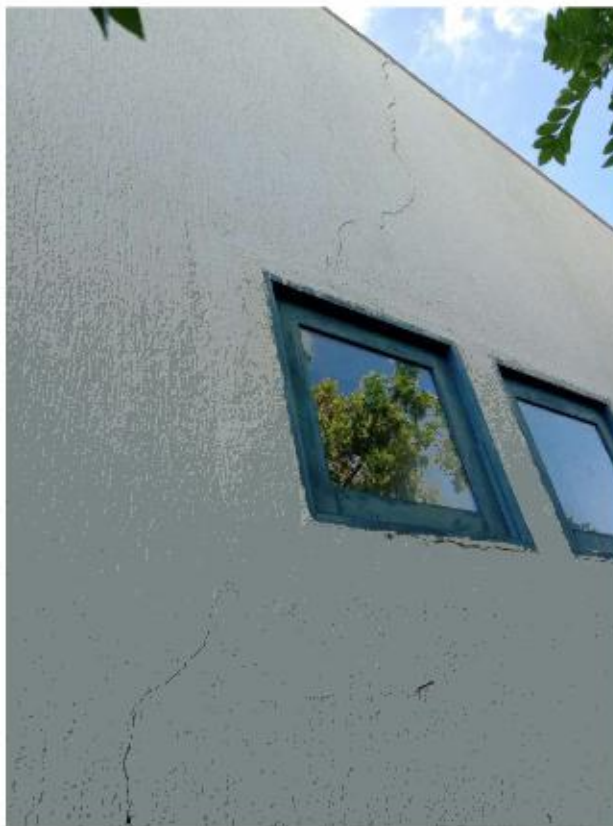
Figura 6. Fissuras diagonais na fachada

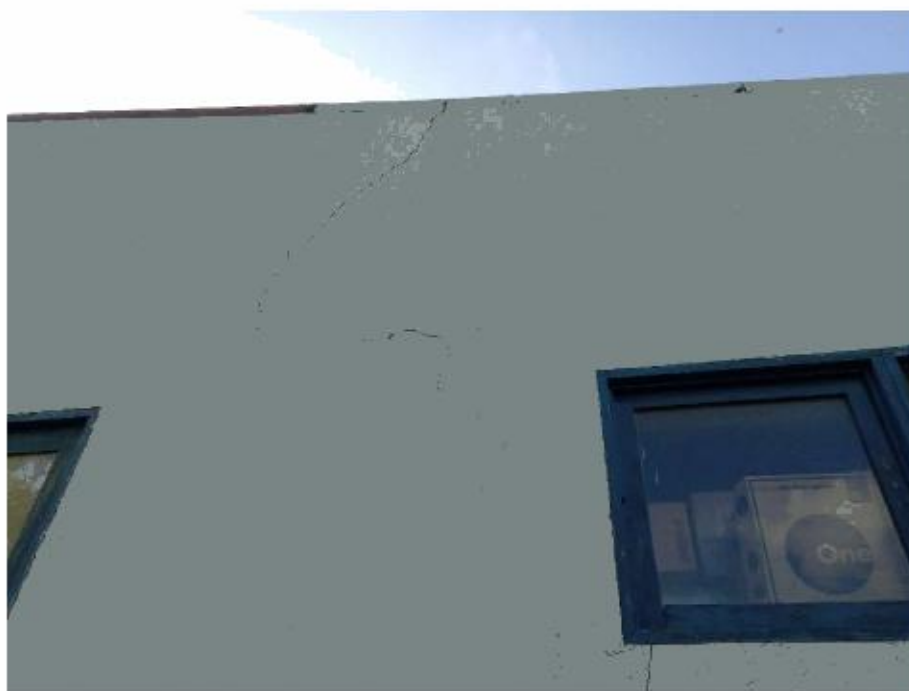
Figura 7. Fissuras verticais na fachada

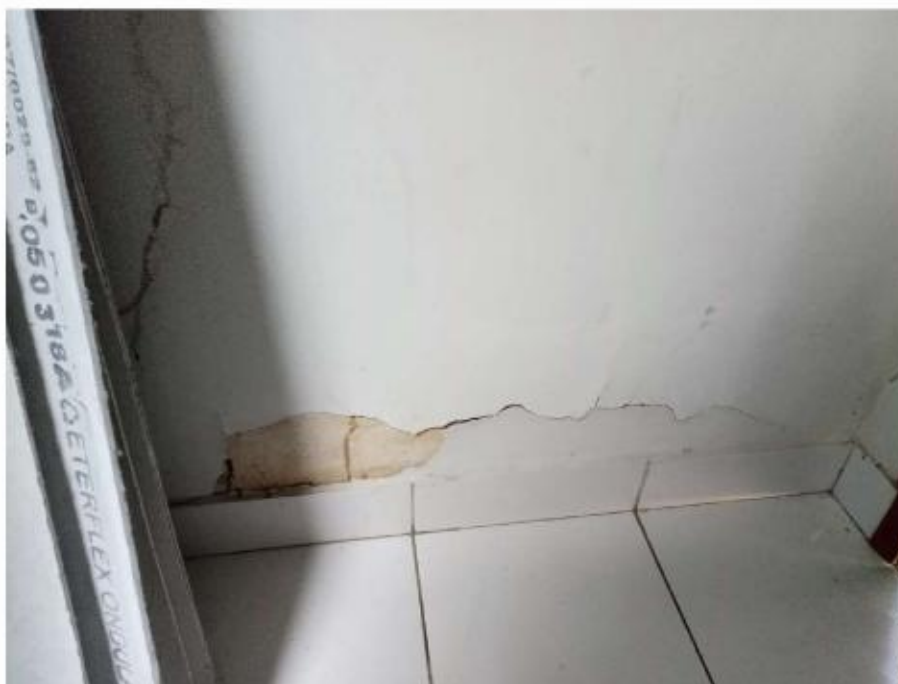
Figura 8. Fraturas horizontais no lado interno da alvenaria da fachada

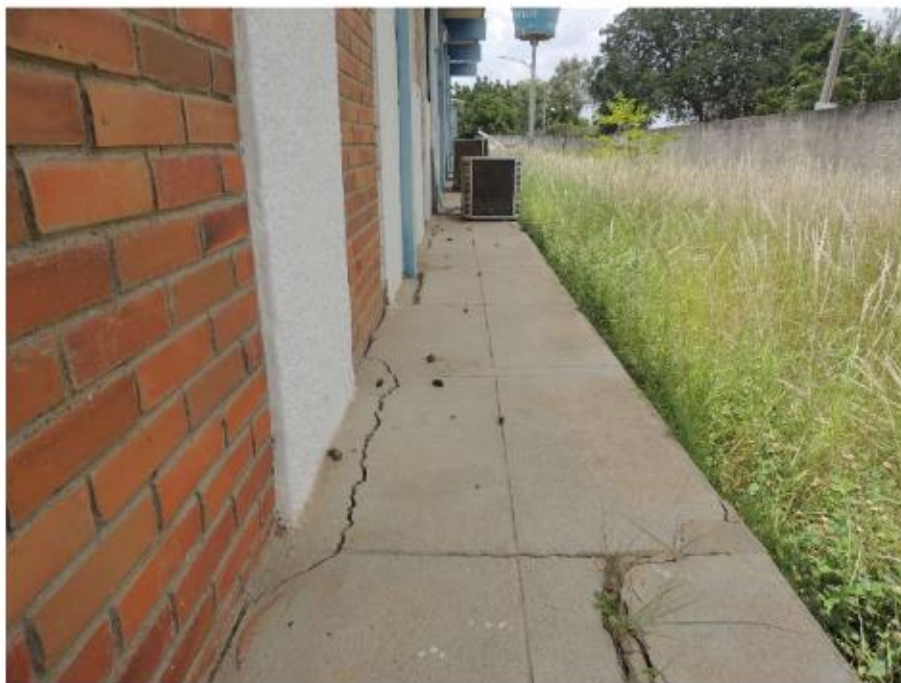
Essas manifestações são visíveis ao redor de todo o perímetro predial o que reflete ausência de rigidez e interação entre a estrutura externa e a passarela. De posse dos ensaios SPT foi verificado que a região locada o edifício possui subsolo sem características que apresentem suscetibilidade de graves deformações, portanto, não seria a causa principal para permitir recalques excessivos da estrutura perimetral. Para esta manifestação as condições sugerem que houve falha construtiva na passarela e provavelmente a mesma não possui base rígida suficiente para interagir em conjunto com a estrutura da edificação.

Figura 9. Rachaduras na passarela externa

As observações mencionadas são consideradas mediante inspeções observacionais, portanto, há necessidade de investigação mais aprofundada. Essa deve ser realizada a partir de demolições de piso, revestimento e passarela, assim será possível diagnosticar as possíveis causas das manifestações patológicas e emitir laudo técnico.

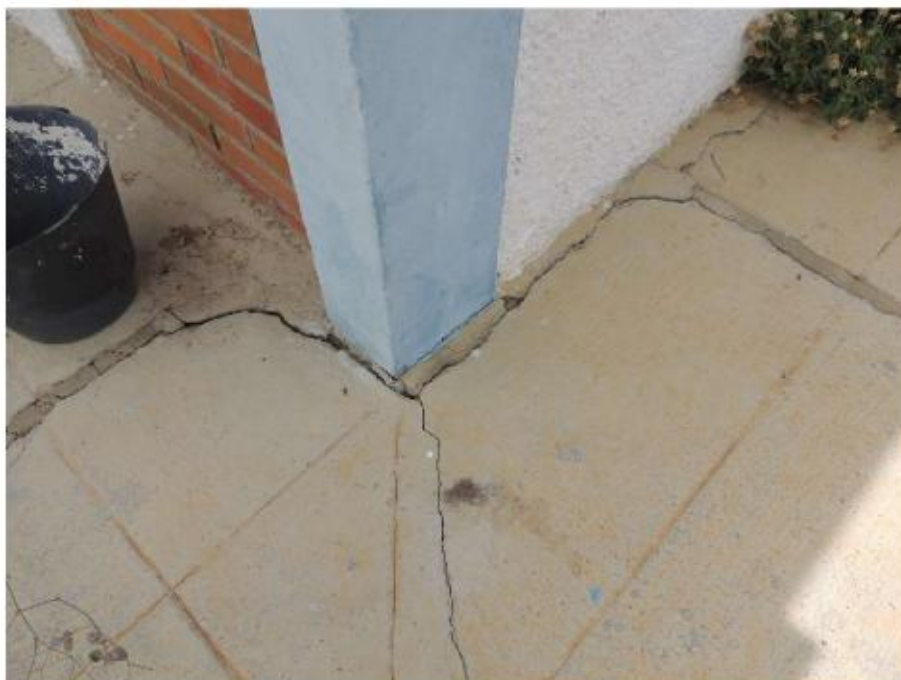
Figura 10. Rachaduras na passarela externa próximas ao pilar

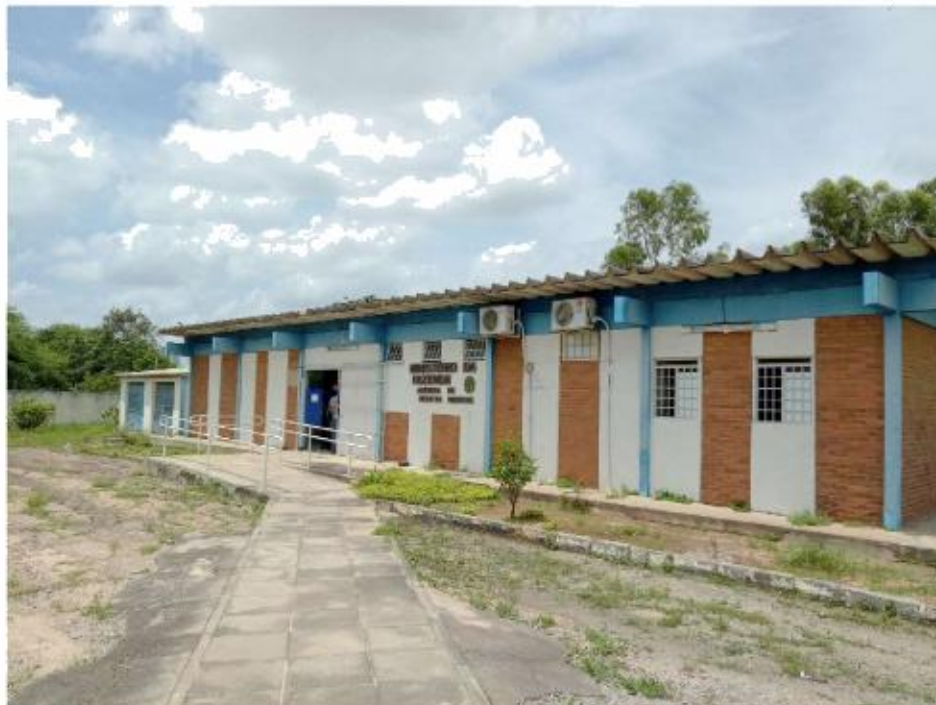
As fissuras no piso interno e nas paredes provêm da mesma causa que é a baixa rigidez do contrapiso. Foi percebido que as fissuras estão em conexão com as estruturas rígidas (pilares). O piso da edificação, em suas camadas inferiores, não possui rigidez adequada para interagir com os pilares, causando a fissuração.

Figura 11. Rachaduras sob o piso

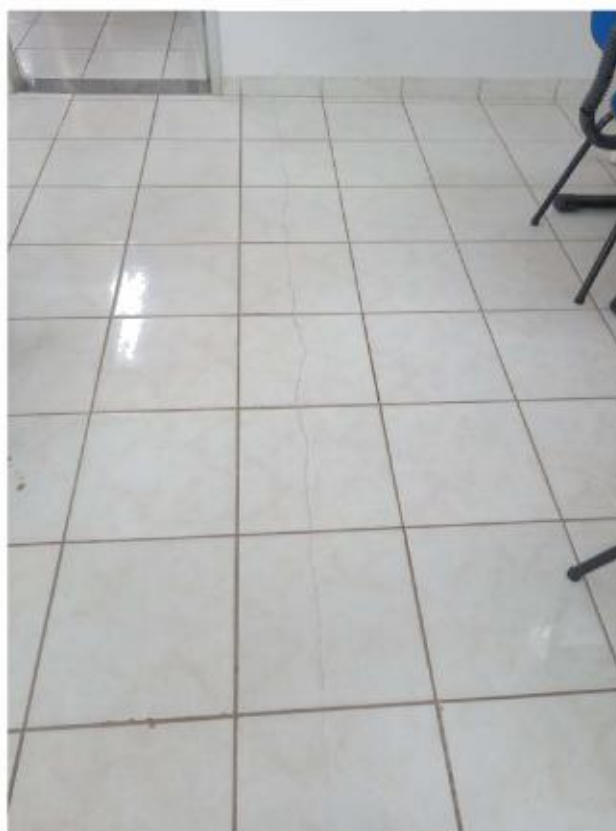
Figura 12. Fissura do piso interno

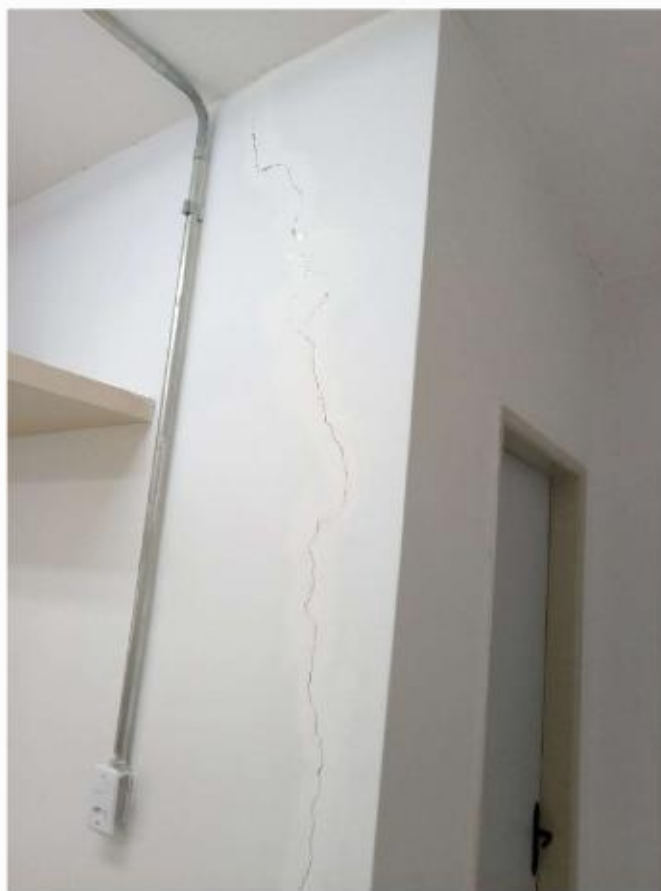
Figura 13. Rachaduras na parede

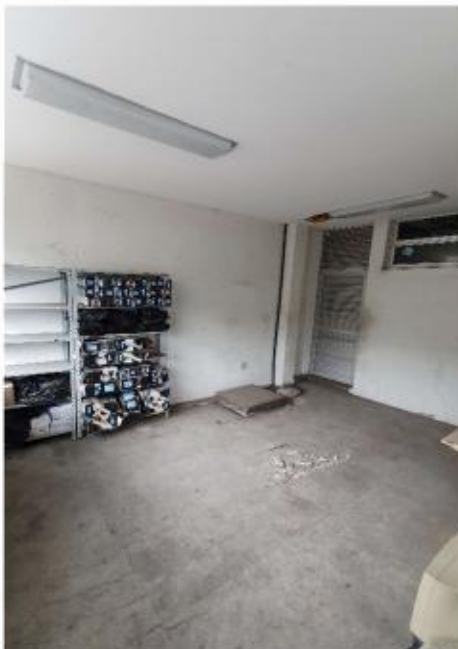
O reservatório inferior tem seu acesso no lado externo do prédio, porém, por ser de grande volume tem alcance na área interna do prédio. Esse reservatório tem apresentado fissuração ao redor do seu perímetro e afundamentos localizados. Não foi possível detectar se essas manifestações estão relacionadas com algum transbordamento, vazamento, ou qualquer razão geradora de excesso de umidade gerado na massa de solo nas adjacências.

Figura 14. Área do reservatório inferior

As observações mencionadas são consideradas mediante inspeções observacionais, portanto, há necessidade de investigação mais aprofundada. Essa deve ser realizada a partir de demolições de piso assim será possível diagnosticar as possíveis causas das manifestações patológicas e emitir laudo técnico.

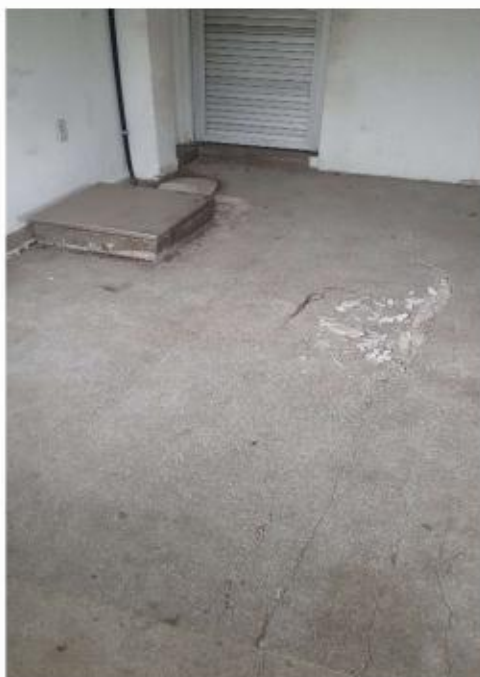
É considerado, neste laudo, que o solo nas adjacências do reservatório ou sob o mesmo sofreu uma intensa compressão por excesso de umidade, contudo, a verificação de caminhos de percolação de água não foi realizada.

Figura 15. Detalhe do afundamento e rachaduras ao redor do reservatório

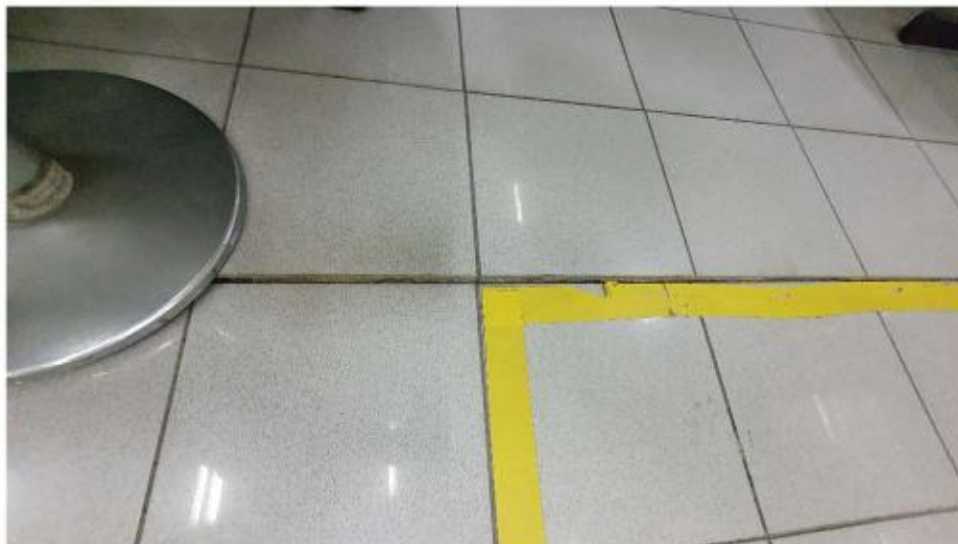
Em visita à agência foi detectada área que estava isolada para transeuntes devido ao afundamento do piso. Essa área afundada está localizada no CAC da agência. Esse fenômeno não se sabe se é superficial ou mais profundo. Inicialmente foi imaginado que seria uma manifestação patológica localizada, contudo, foi percebido a proximidade da região afundada no CAC com o reservatório inferior.

Figura 16. Afundamento do piso próximo ao reservatório
