RELATÓRIO DE FISCALIZAÇÃO

CONSTRUTORA CASA MAIS S.A.

Residencial Quinta da Boa Vista

PERÍODO 17/08/2017 a 20/09/2017

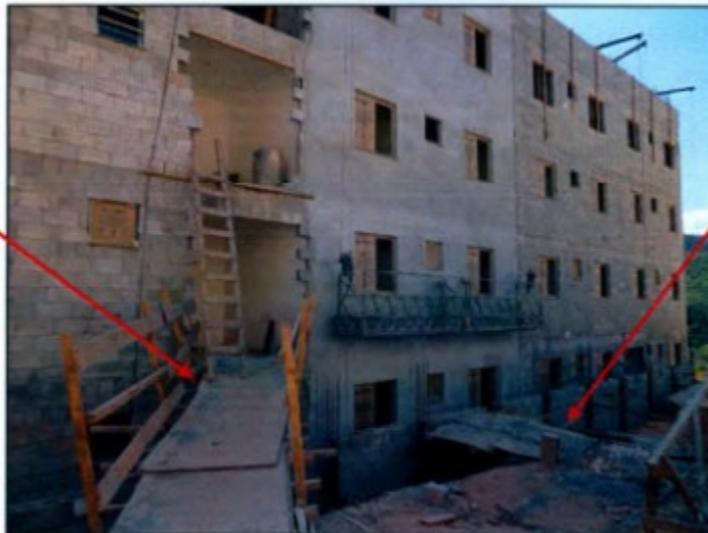
Em diferentes pontos da obra, escadas de uso coletivo e passarelas para a circulação de pessoas e materiais eram de construção precária e desprovidas de corrimão e rodapé. A título de exemplo, no último bloco do platô inferior, a ligação entre o nível superior do barranco e o segundo pavimento da edificação era feito por uma passarela precariamente construída, formada por toras de madeira, pontaletes e chapas de "madeirit" deterioradas, colocadas umas sobre as outras. Seu corrimão (constituído de pontaletes e tábuas) tampouco oferecia resistência adequada para evitar a queda de pessoas, encontrando-se visivelmente descaído e quebrado em alguns pontos. Ao lado da passarela, uma plataforma de trabalho igualmente precária era utilizada para a construção do muro. Tratava-se de posto de trabalho absolutamente improvisado, feito de chapas de "madeirit" deterioradas colocadas sobre toras de madeira atravessados entre o muro e o barranco, ou seja, uma plataforma de trabalho sem guarda-corpo e com piso desnivelado, sem resistência e sem fixação.

Passarela, escada de mão e plataforma de trabalho em uso na obra, instaladas sem observância de requisitos mínimos de segurança previstos em norma para prevenção do risco de queda de altura.

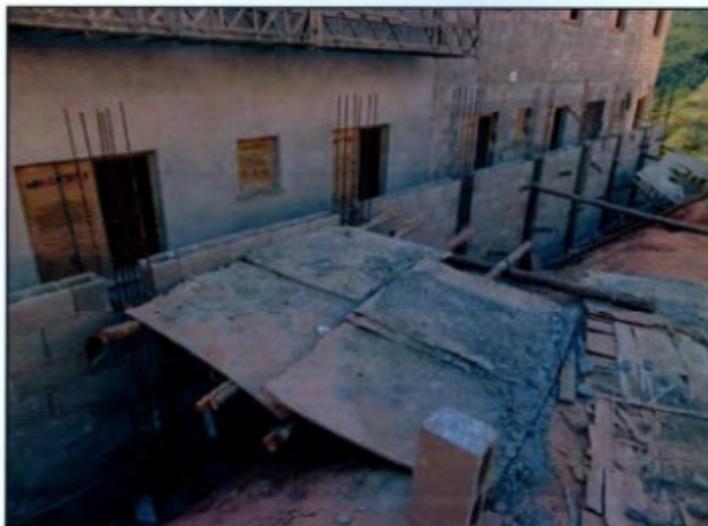
Detalhe da plataforma de trabalho em situação irregular.

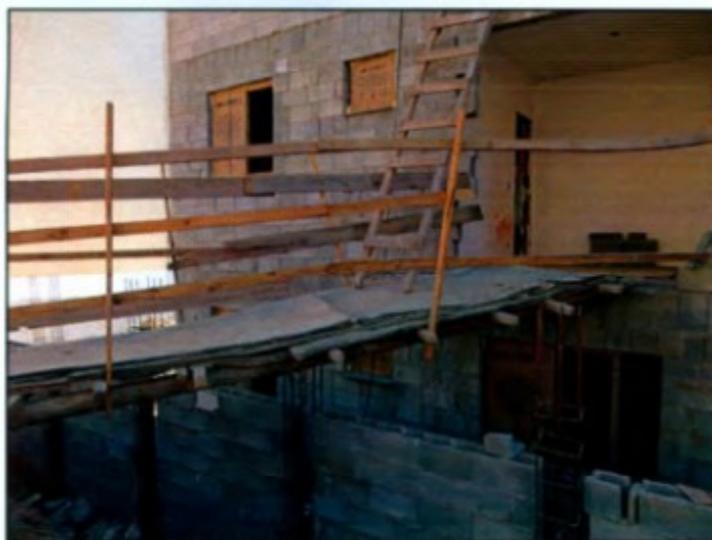
A improvisação e a precariedade chegavam a tal ponto que, para atingir o terceiro pavimento, era utilizada uma escada de mão colocada sobre a própria passarela e, portanto, próxima do vão ao redor dela. Nessa situação, a queda do trabalhador que utilizasse a escada poderia ser de até cerca de seis metros de altura, com possibilidade de graves lesões. Além de colocada em local não permitido (sobre a passarela e na proximidade de vão), referida escada não tinha qualquer fixação, nem recurso para impedir seu escorregamento, encontrando-se simplesmente apoiada na passarela e na parede da edificação.

Detalhe das características construtivas da passarela e da escada de mão nela apoiada para acesso ao terceiro pavimento, situação expressamente vedada em norma.

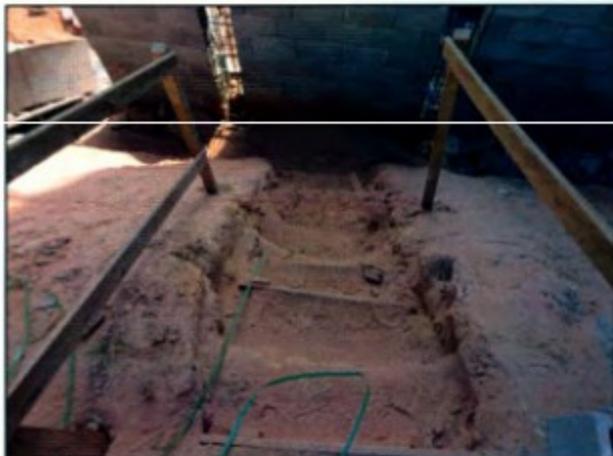
Logo ao lado, para a transposição do mesmo barranco para o nível inferior do terreno, a escada construída também não atendia aos requisitos mínimos de segurança exigidos na NR-18. Tratava-se de uma mera escavação do barranco, formando os degraus, alguns com ripas para conter a terra, outros não, sendo que alguns já haviam até se desintegrado quase que completamente. Quanto ao corrimão, além de precário, feito de ripas de madeira sem acabamento pregadas a pontalotes, nem sequer tinha extensão compatível com a escada, abrangendo apenas pouco mais da metade do desnível.

Escada improvisada no barranco.

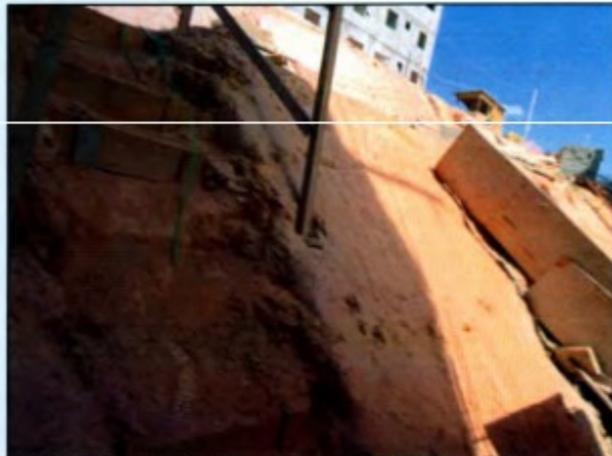
Detalhe da situação dos degraus da escada e da limitação do corrimão.

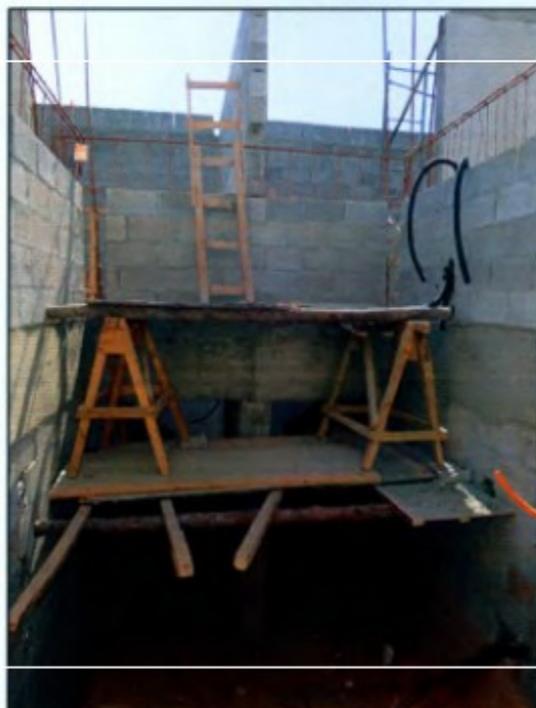
No mesmo bloco de apartamentos, outra escada de mão era utilizada em situação igualmente perigosa. Referida escada encontrava-se colocada, sem fixação, sobre uma chapa de "madeirit" apoiada em toras de madeira atravessadas em cima de dois cavaletes, os quais, por sua vez, estavam colocados sobre outras chapas de "madeirit", apoiadas em outras toras de madeira, situadas acima do nível do piso, atravessadas às paredes da edificação. Nessa situação, ao utilizar a escada, a queda do trabalhador no vão existente ao redor das estruturas descritas poderia chegar a mais de quatro metros de altura, com possibilidade de graves lesões.

Plataforma de trabalho totalmente improvisada em com risco de queda de altura.

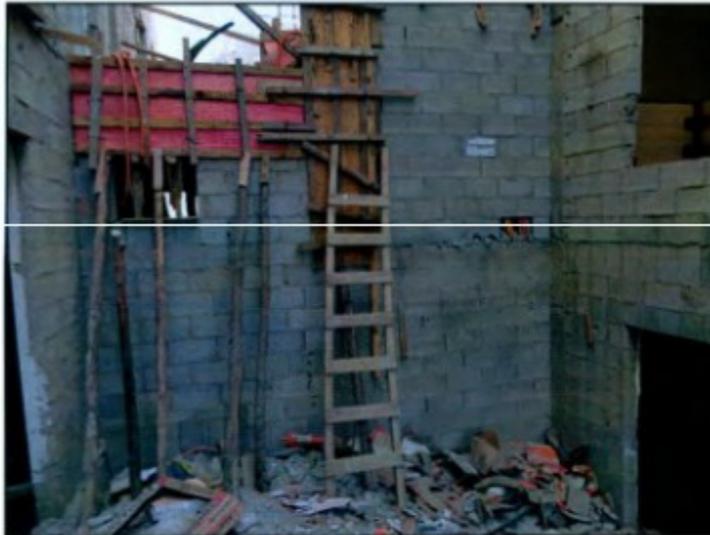
Por fim, também no mesmo bloco, outra escada de mão era utilizada para serviços de fôrma, porém sem qualquer fixação, meramente apoiada em um amontoado de entulhos e na parede da edificação.

Escada de mão sem fixação, apoiada em amontoado de entulho.

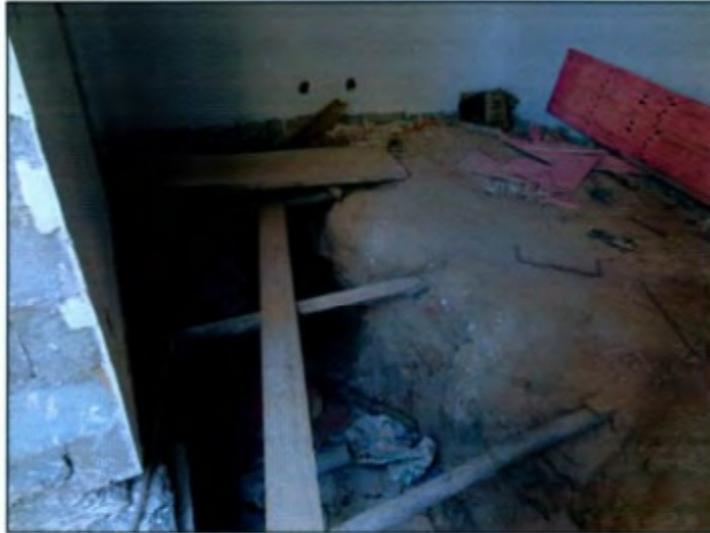
Dentro dos apartamentos em obra, por sua vez, havia vários buracos no chão, cuja transposição também se dava por meio de passarelas improvisadas, constituídas por meras tábuas ou pedaços de chapas de "madeirit" apoiados em toras ou pontaletes estreitos, desnivelados (com ressaltos), sem fixação e sem corrimãos. Já as escadas de alvenaria dos apartamentos, embora de construção sólida, simplesmente não tinham qualquer corrimão e/ou rodapé.

Aberturas no piso de trabalho.

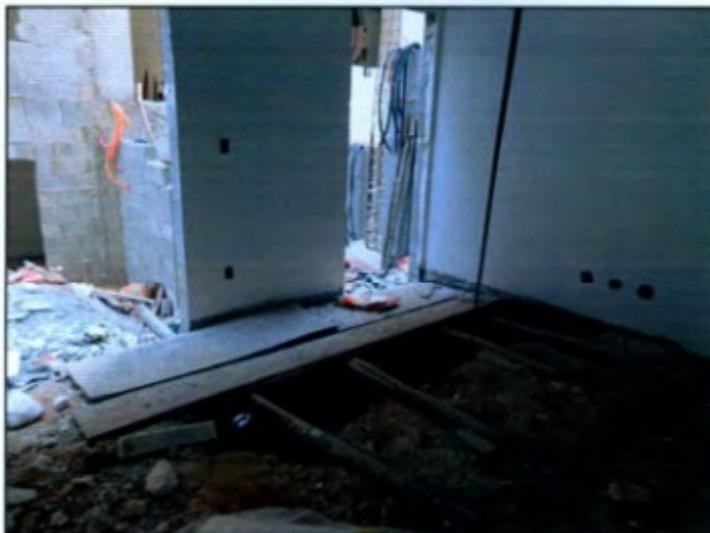
Mais aberturas no piso de trabalho.

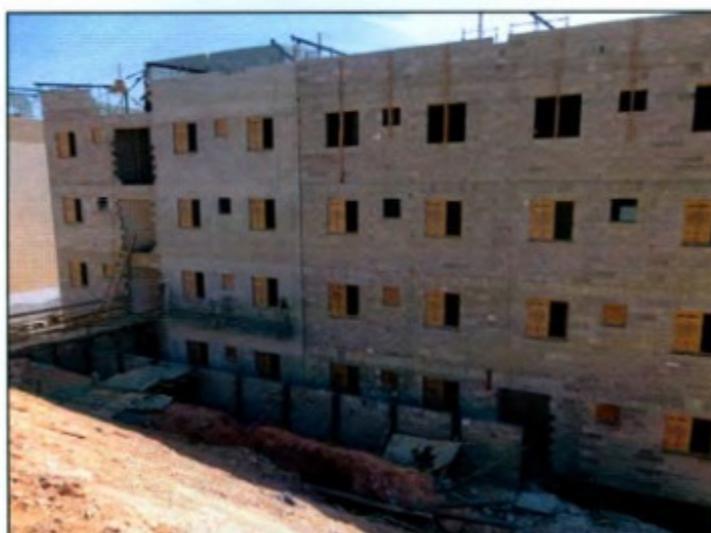
Por exemplo, no último bloco do platô inferior, parte da periferia havia sido deixada sem fechamento de alvenaria (que já havia sido feito no restante da edificação), desde a cobertura (quinto pavimento) até o segundo pavimento. As aberturas em cada andar estavam sendo utilizadas para transporte vertical de materiais por meio do guincho de coluna, que, no momento da ação fiscal, estava instalado na cobertura. Porém, não havia qualquer fechamento provisório nessas aberturas, ainda que de madeira, em sistema de cancela (como, previsto, por exemplo, no item 18.13.2.1 da NR-18 para o caso de uso de aberturas no piso para tal finalidade).

Periferia parcialmente desprotegida (lado esquerdo).

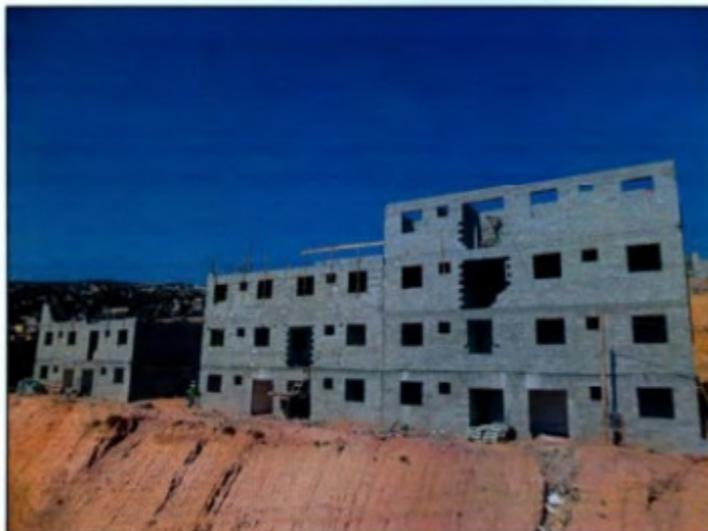
Por sua vez, nos blocos do platô superior localizados imediatamente atrás do retro descrito, quase toda a periferia do terceiro pavimento de um dos prédios estava desprotegida, ao passo que, no prédio ao lado, a

metade da periferia do quarto pavimento não tinha proteção. Já na outra metade, o fechamento de alvenaria estava praticamente concluído, exceto o cômodo onde estava instalado o guincho de coluna (no quarto pavimento) e o imediatamente inferior, onde não havia qualquer proteção, ainda que provisória.

Periferia sem proteção no último pavimento do bloco à esquerda e em metade do quarto pavimento do bloco à direita.

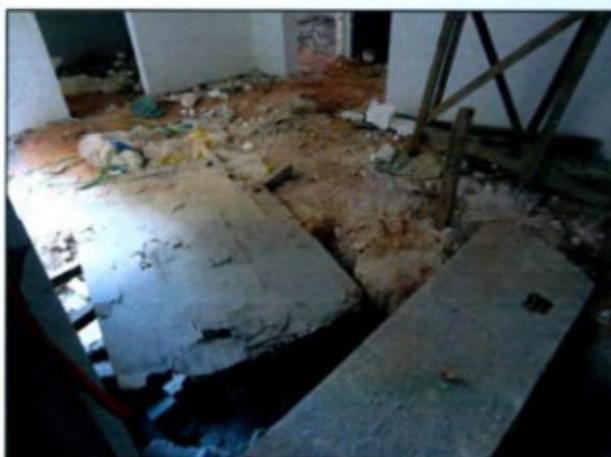
Além das irregularidades relativas à proteção coletiva contra quedas de altura, a chamava a atenção a extrema desorganização e sujeidade do canteiro de obra. Havia uma quantidade intolerável de entulhos dentro e fora dos apartamentos em obras, como restos de cerâmica, restos de madeiras e "madeirit", embalagens vazias, pedaços de blocos de concreto, pedaços de vergalhões, gesso, etc. Tal situação tornava difícil e perigosa a circulação no canteiro, já que, a quase todo tempo, era necessário caminhar sobre amontoados de entulhos.

Desorganização do canteiro de obra: entulho e abertura no piso

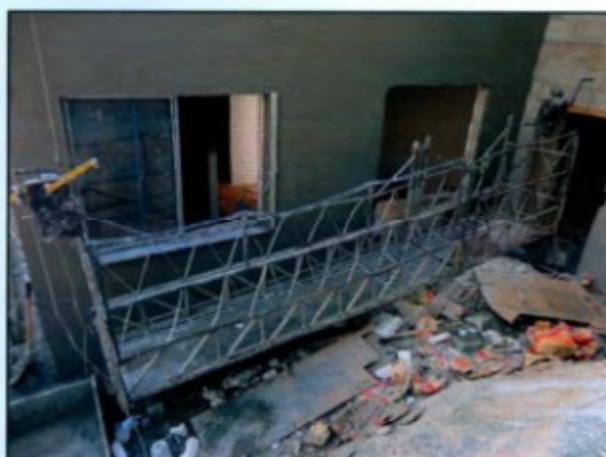
Entulho no piso de trabalho.

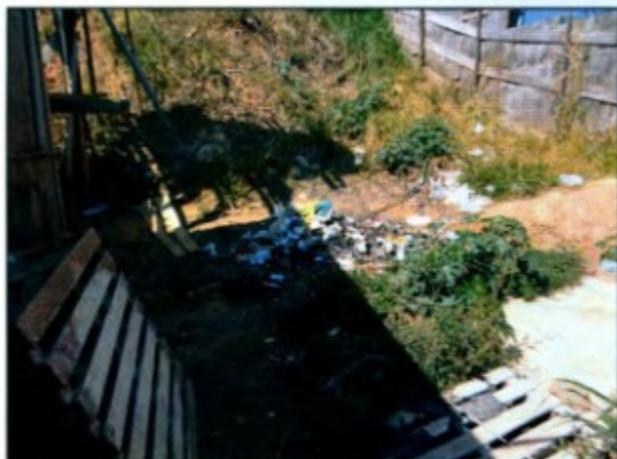
a condição sanitária do local, haja vista a formação de poça de esgoto a céu aberto. Não bastasse, o mesmo local aos fundos das instalações sanitárias, logo ao lado da fossa, era também utilizado para queima de lixo, tendo sido encontrado um amontoado de sacolas plásticas, "marmitex", embalagens de alimentos e coisas afins espalhadas pela terra, alguns já queimados e outros ainda por queimar, favorecendo a proliferação de insetos, baratas e roedores.

Amontoado de lixo atrás da instalação sanitária.

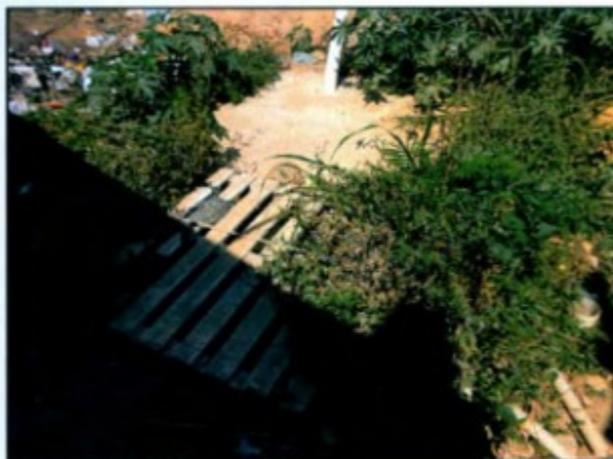
Por fim, foram identificadas irregularidades também nas áreas de vivência. A fossa para onde vertia seu esgoto, situada imediatamente aos fundos as instalações sanitárias, encontrava-se já transbordando, com vazamento de seu conteúdo para o terreno. Além de produzir indesejável odor fétido, tal situação comprometia

Fossa transbordando.

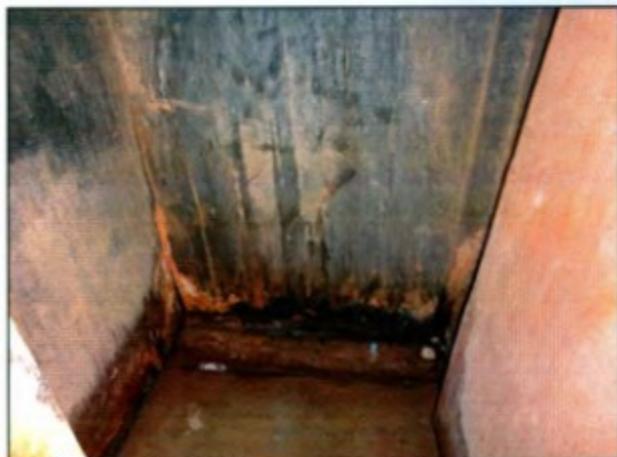
Já no interior das instalações sanitárias, constatamos que as paredes dos gabinetes dos chuveiros, constituídas de chapas de "madeirit" (compensado de madeira), encontravam-se em precário estado de conservação, muitíssimo deterioradas pela umidade, danificadas e com mofo.

Detalhe do precário estado de conservação do gabinete de chuveiro.

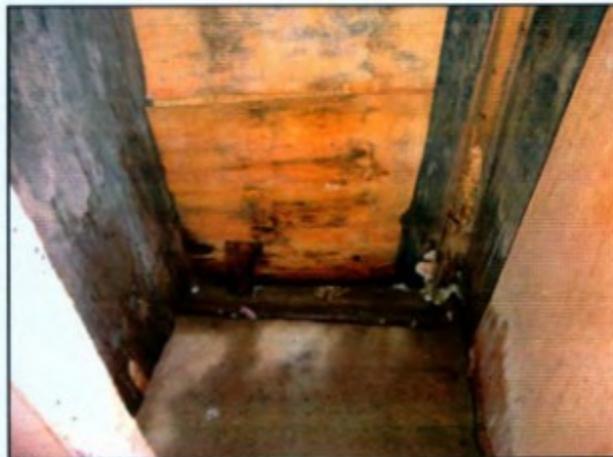
Outro gabinete, mesma situação.
