# RELATÓRIO DE FISCALIZAÇÃO

## LIDERANÇA INDÚSTRIA DA CONSTRUÇÃO CIVIL LTDA

**ATIVIDADE:** CONSTRUÇÃO DE EDIFÍCIOS (CNAE: 4120-4/00)

**OPERAÇÃO:** 004/2019

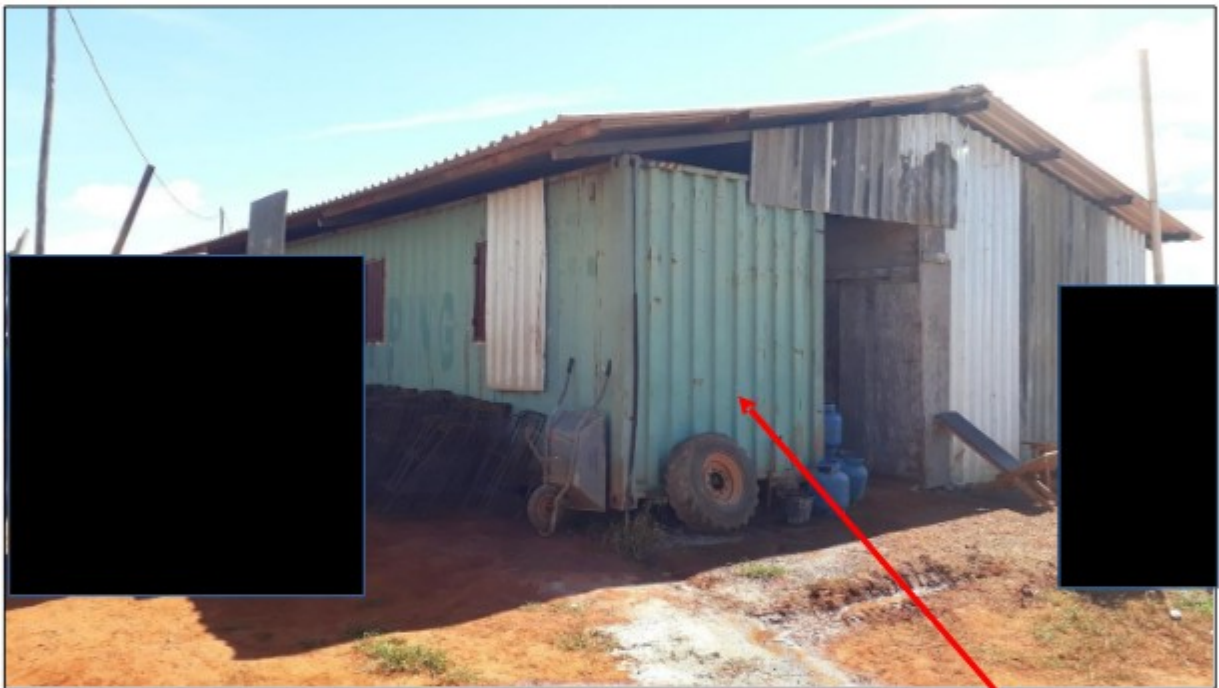
Quando indagado pelo GEFM sobre o laudo técnico assegurando a ausência de riscos químicos, físicos e, principalmente, biológicos, o Sr. [REDACTED] mestre de obras e encarregado do canteiro, afirmou que não conhecia nenhum documento existente do contêiner, confirmando a ausência deste laudo.

Além disso, nenhum documento que comprovasse a adequação e regularidade do contêiner para uso como alojamento de trabalhadores foi apresentado pelo empregador, quer no momento da inspeção, quer posteriormente, quando a documentação requisitada pelo GEFM foi analisada na Gerência Regional do Trabalho de Barreiras/BA.

**Foto:** Áreas de vivência que eram utilizadas pelos trabalhadores da obra. Um dos dormitórios consistia em contêiner improvisado.

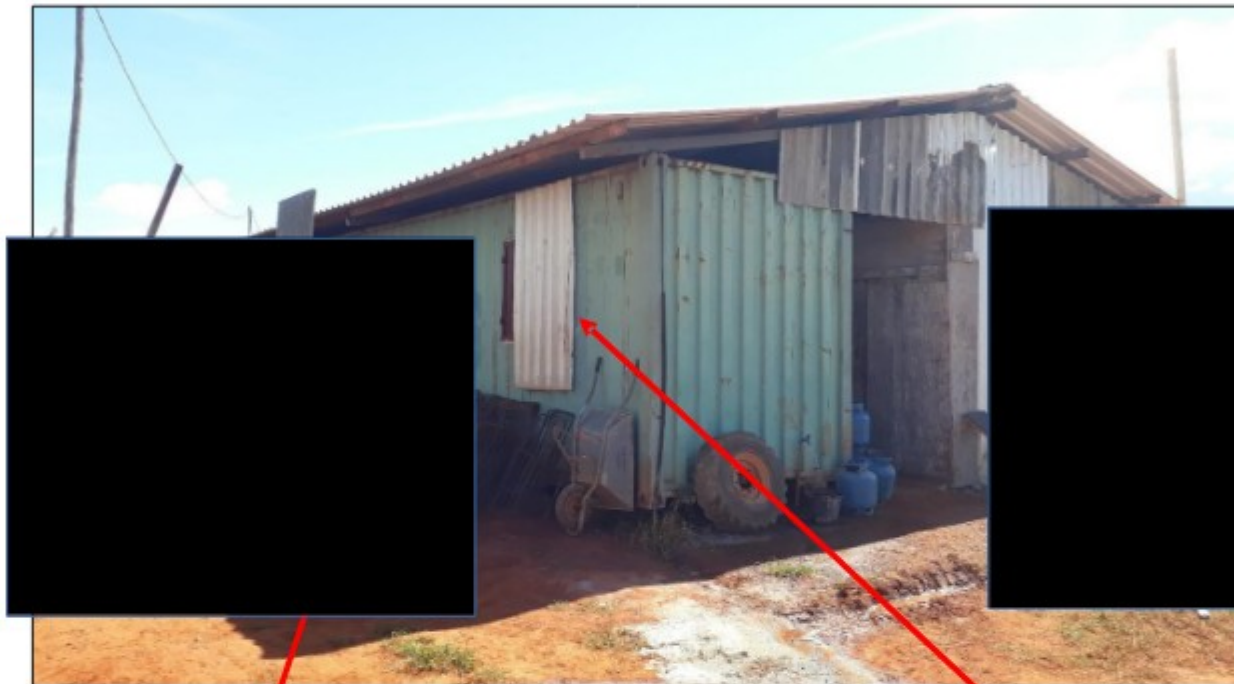
Ainda que a segunda janela pudesse ser aberta, não atenderia ao disposto na NR-18, pois a soma da área das duas daria 2 m<sup>2</sup>, menos da metade do necessário.

**Foto:** Havia apenas duas janelas no contêiner, contudo, uma delas não podia ser aberta por estar lacrada com chapa de metal.

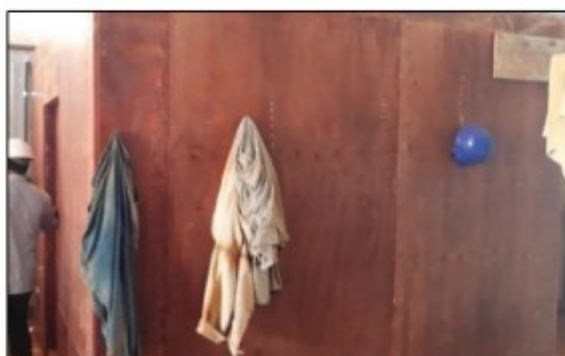
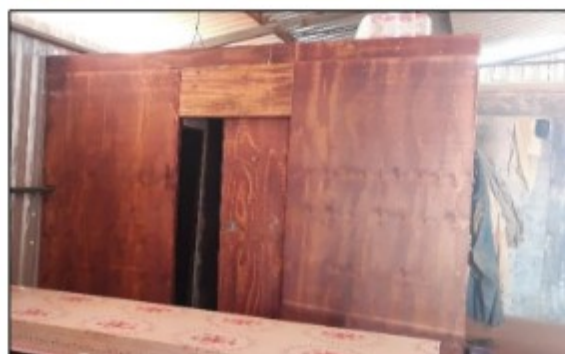
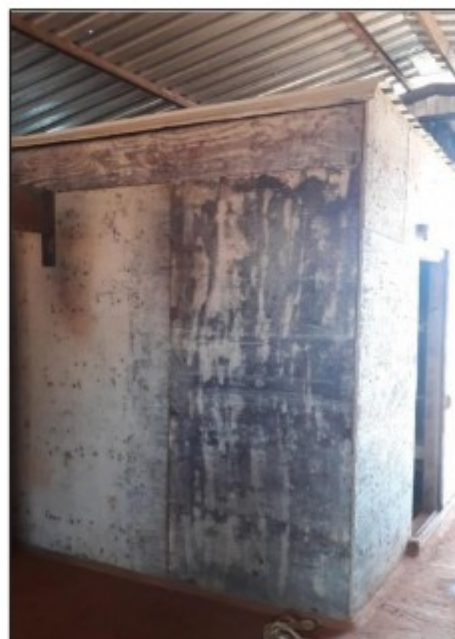
Além disso, os dois dormitórios dos outros cinco obreiros não possuíam janela ou qualquer abertura, além da porta, que permitisse ventilação.

**Fotos:** À esquerda, quarto do encarregado; acima dormitório dos outros quatro trabalhadores. Todos sem janelas.

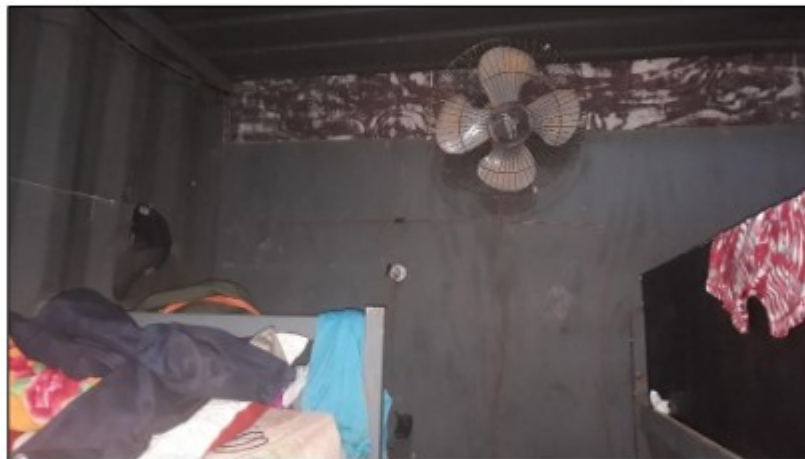
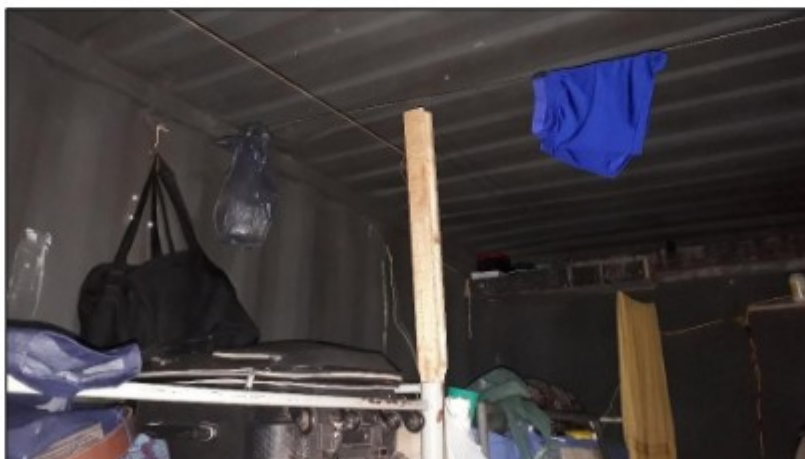
Durante a inspeção no interior do contêiner foi constatado o desconforto causado pelo calor excessivo, pois o contêiner era constituído de material metálico - ótimo absorvedor de calor -, tornando a instalação excessivamente quente, sobretudo considerando seu uso em dias de calor, tão comuns na Bahia e, principalmente, na região onde se localiza o estabelecimento fiscalizado. Mesmo existindo uma cobertura de telhas metálicas galvanizadas acima do teto do contêiner, e alguns ventiladores em seu interior, isso não era suficiente para minimizar o calor no alojamento, que era potencializado pela superlotação de trabalhadores que nele dormiam.

**Fotos:** Interior do contêiner que alojava dezessete trabalhadores da obra. Havia apenas um ventilador em cada quarto.

O empregador poderia minimizar o desconforto térmico da edificação com contêiner por meio da adição de materiais isolantes junto às paredes e à cobertura. O material – manta de lã de rocha ou vidro, lã de PET ou poliestireno expandido – é introduzido junto à chapa de

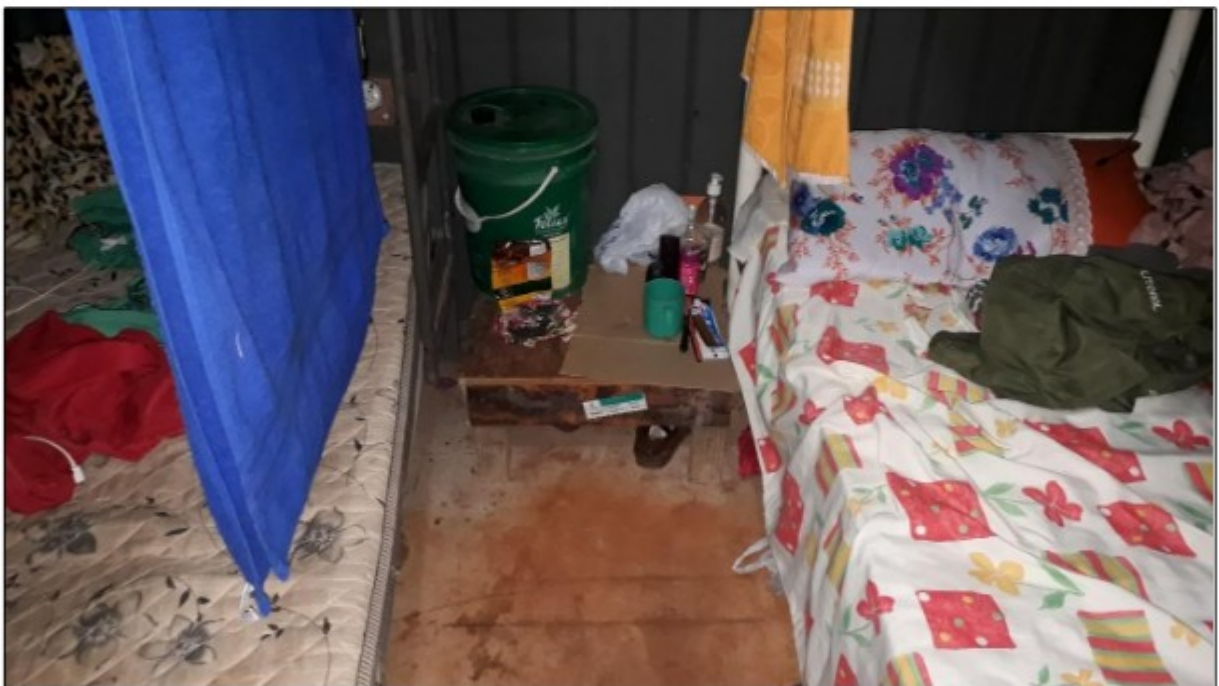
Na verdade o que se verificou foi um ambiente bastante desorganizado, com objetos espalhados pelos cantos sobre baldes, algumas mesinhas improvisadas de chapas de compensado, nas quais os que ali dormiam deixavam escovas e pastas de dente, rolos de papel higiênico, potes de margarina vegetal, botas de segurança sujas e jogadas no chão junto às camas, além de várias extensões elétricas improvisadas pelos obreiros, para poderem ter próximo das suas camas a possibilidade de efetuar a recarga do aparelho celular.

**Foto:** Interior do contêiner que alojava dezessete trabalhadores da obra. O ambiente era sujo e desorganizado.

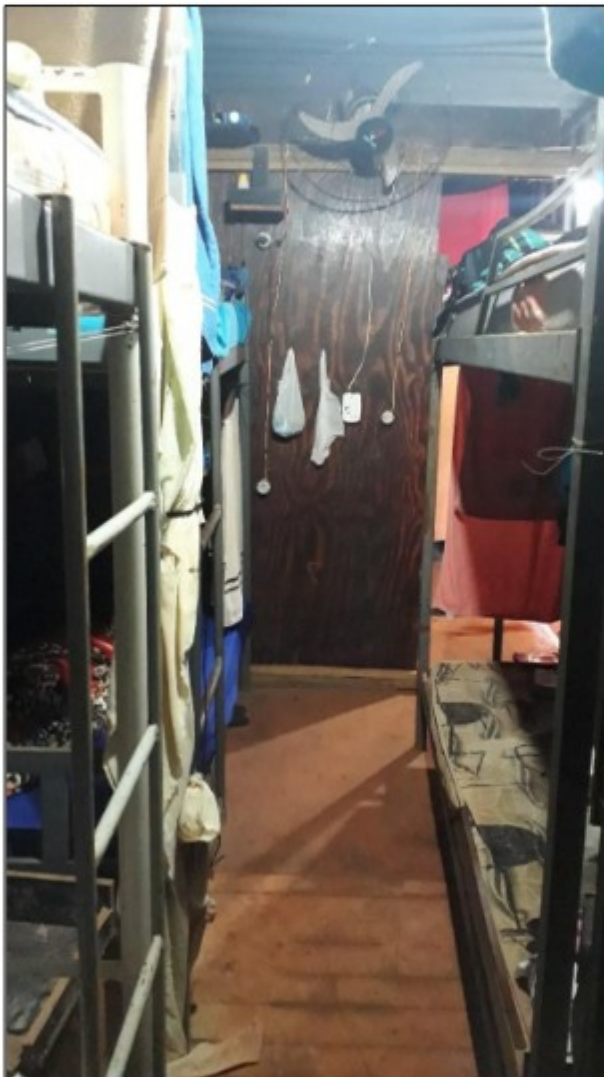
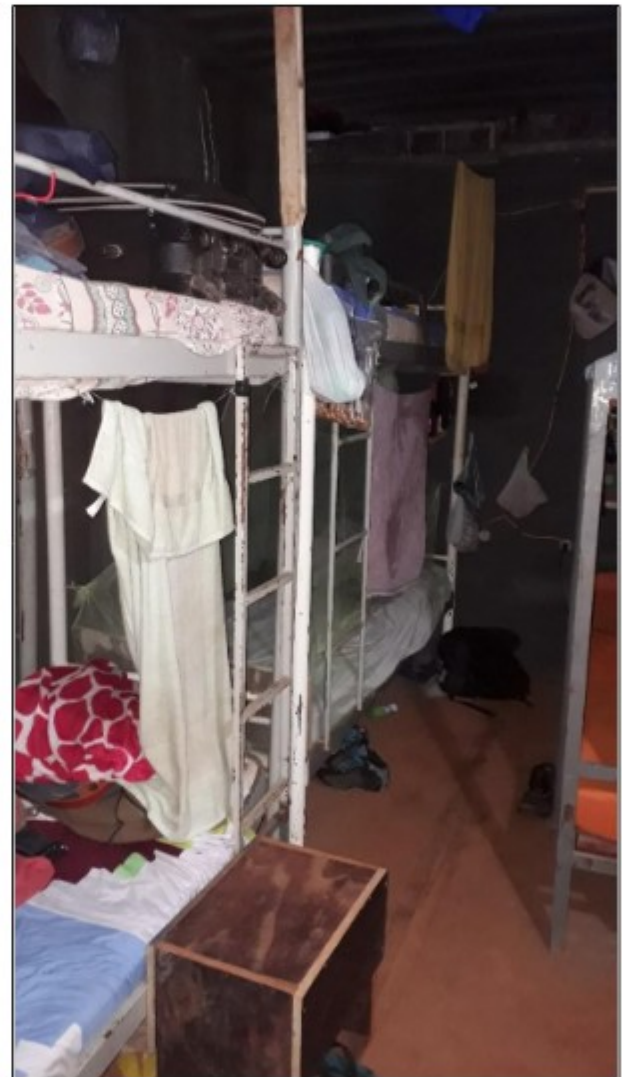
Considerando que no contêiner estavam alojados 17 (dezessete) trabalhadores, a área disponibilizada deveria ser de, no mínimo, 51 m<sup>2</sup> (17 trabalhadores multiplicado por 3 m<sup>2</sup> para cada cama/armário – reitere-se que não foram disponibilizados armários, conforme será descrito abaixo), no entanto tal alojamento possuía somente 29,34 m<sup>2</sup>, 12,035 m de comprimento multiplicado por 2,438 m de largura (dimensões do contêiner de 40 pés), não atendendo ao requisito da Norma.

**Fotos:** O espaço no interior do contêiner que alojava dezessete trabalhadores era muito apertado, não havia sequer onde colocar armários para os obreiros.

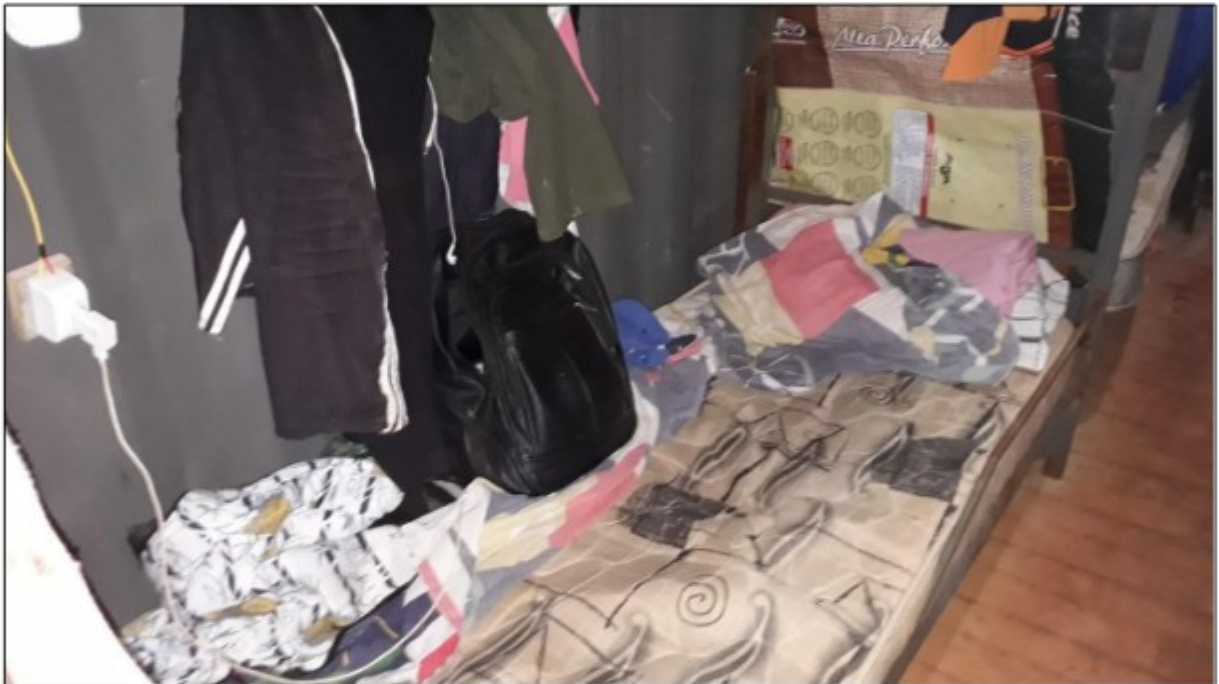
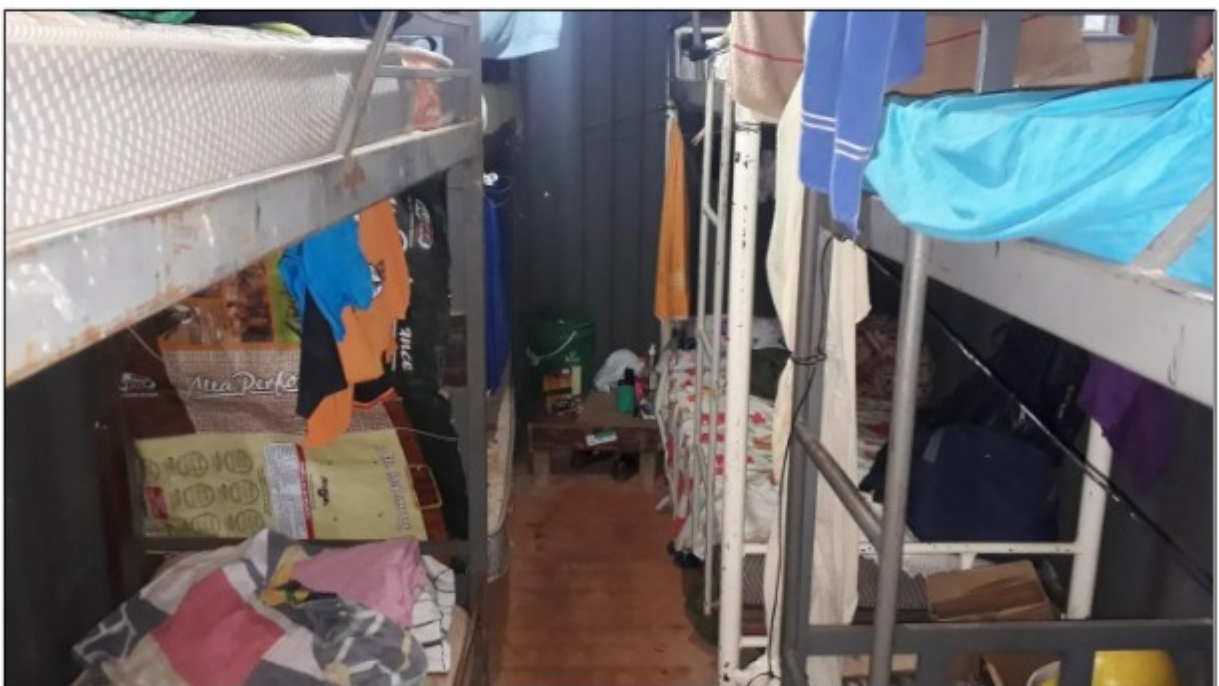
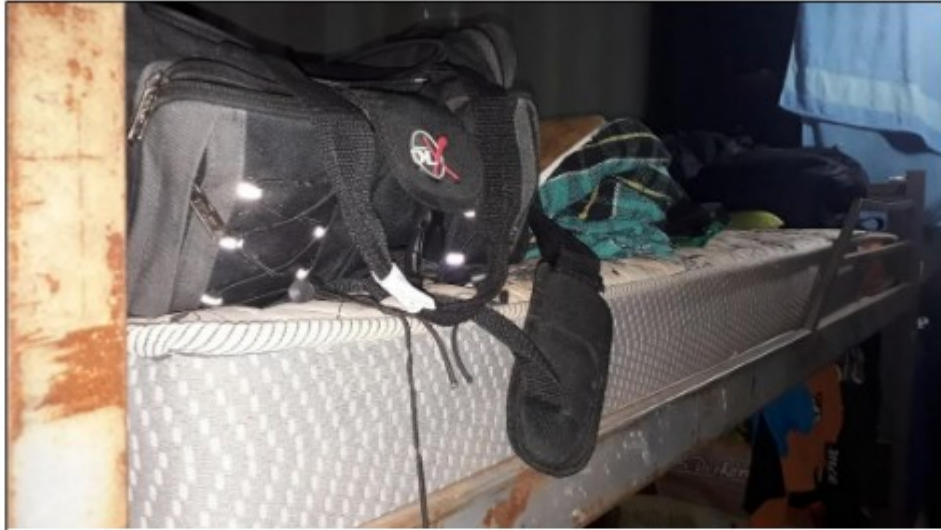
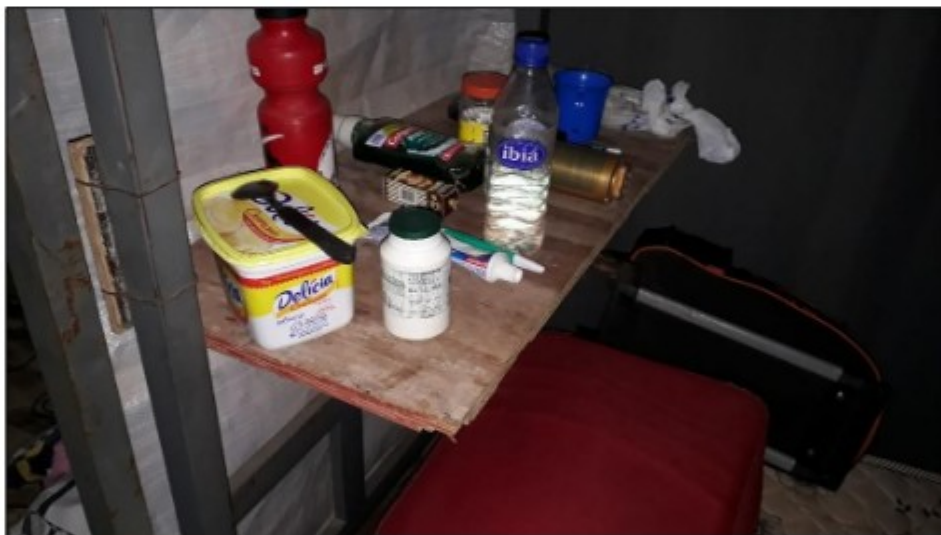
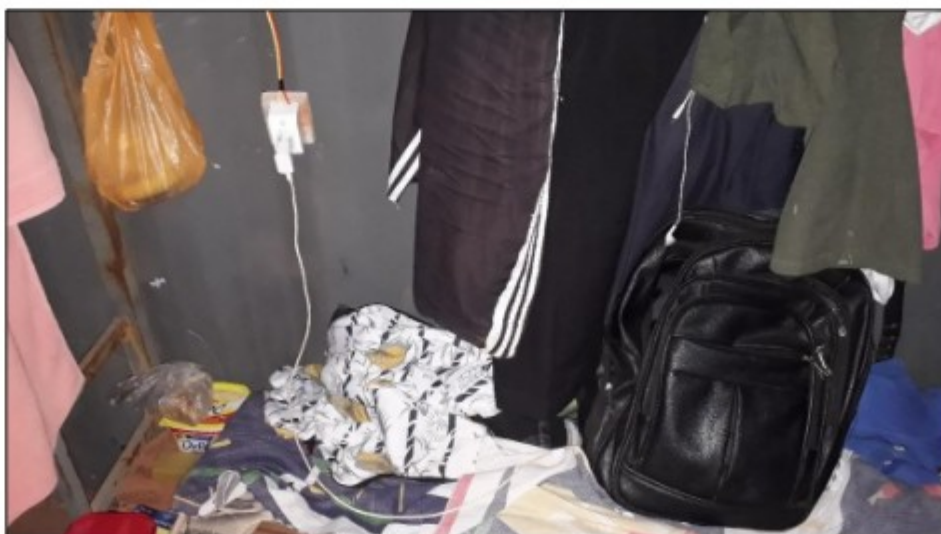
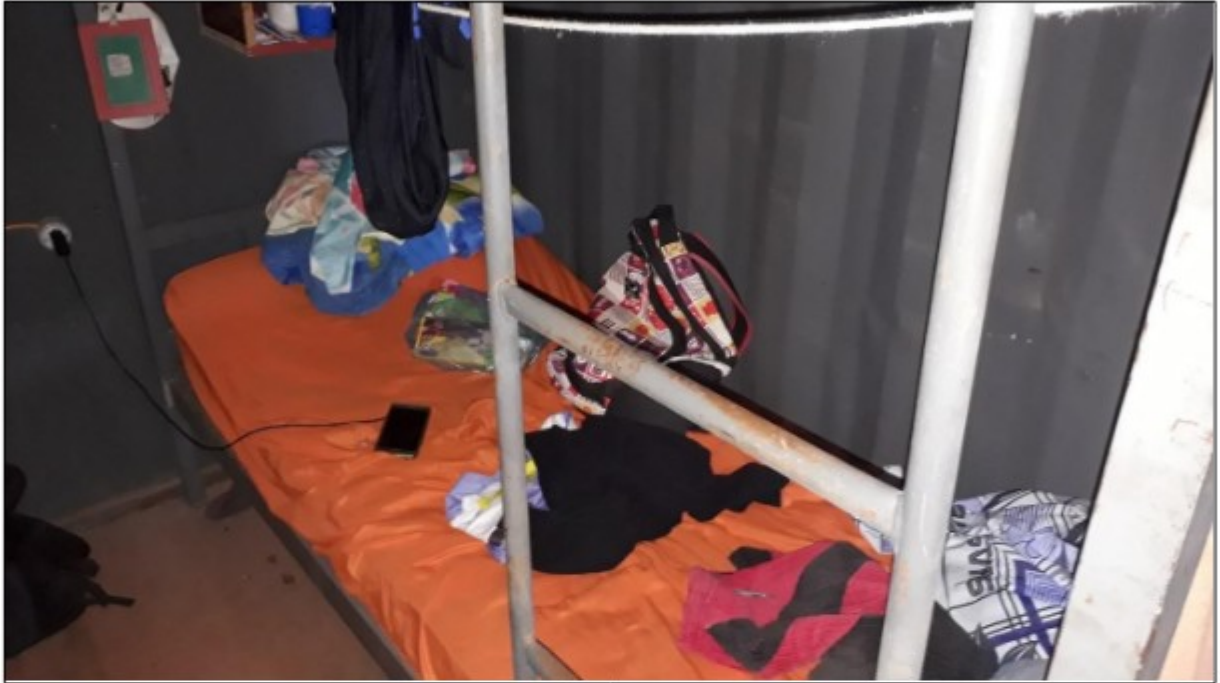
Tanto no contêiner, quanto nos outros dois cômodos utilizados como alojamento, inexistiam armários e, por isso, os trabalhadores mantinham os objetos de uso pessoal, como roupas e calçados, pendurados em varais improvisados dentro dos cômodos, sobre as camas, em cima de mesas, dentro das mochilas penduradas em pregos ou ganchos nas paredes, ou mantidos diretamente no chão, sem nenhum tipo de organização.

**Fotos:** A inexistência de armários nos dormitórios do contêiner fazia com que os empregados deixassem suas roupas e demais pertences pessoais espalhados por todos os cantos.

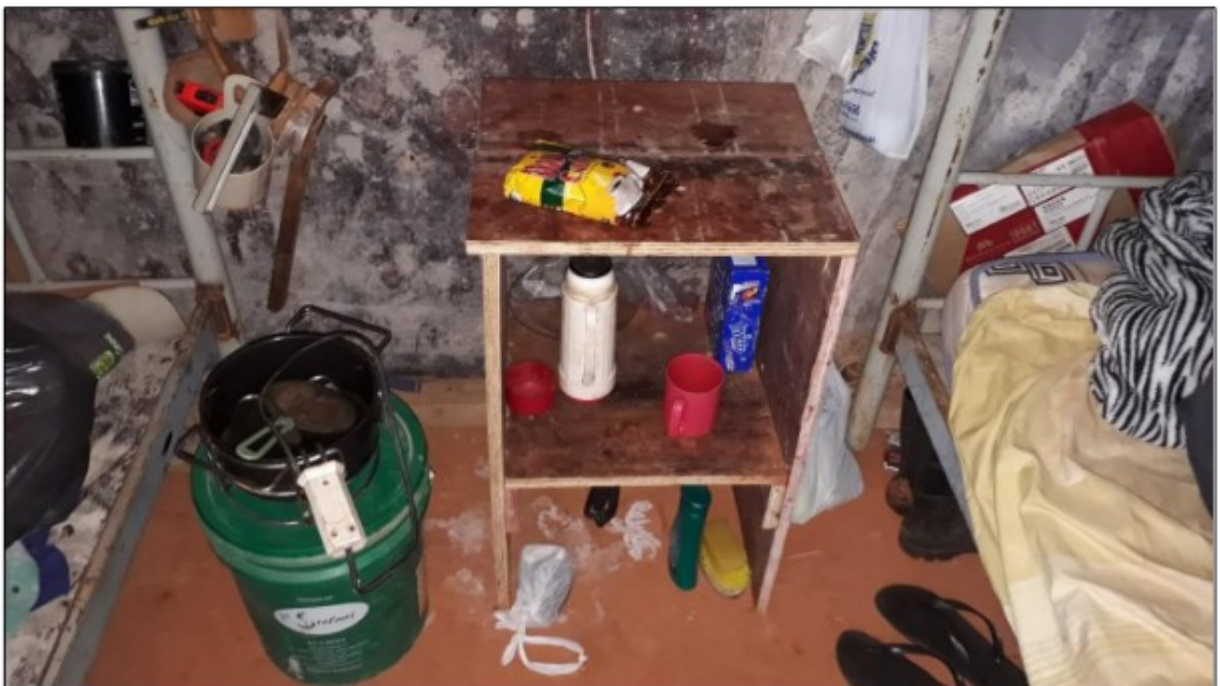
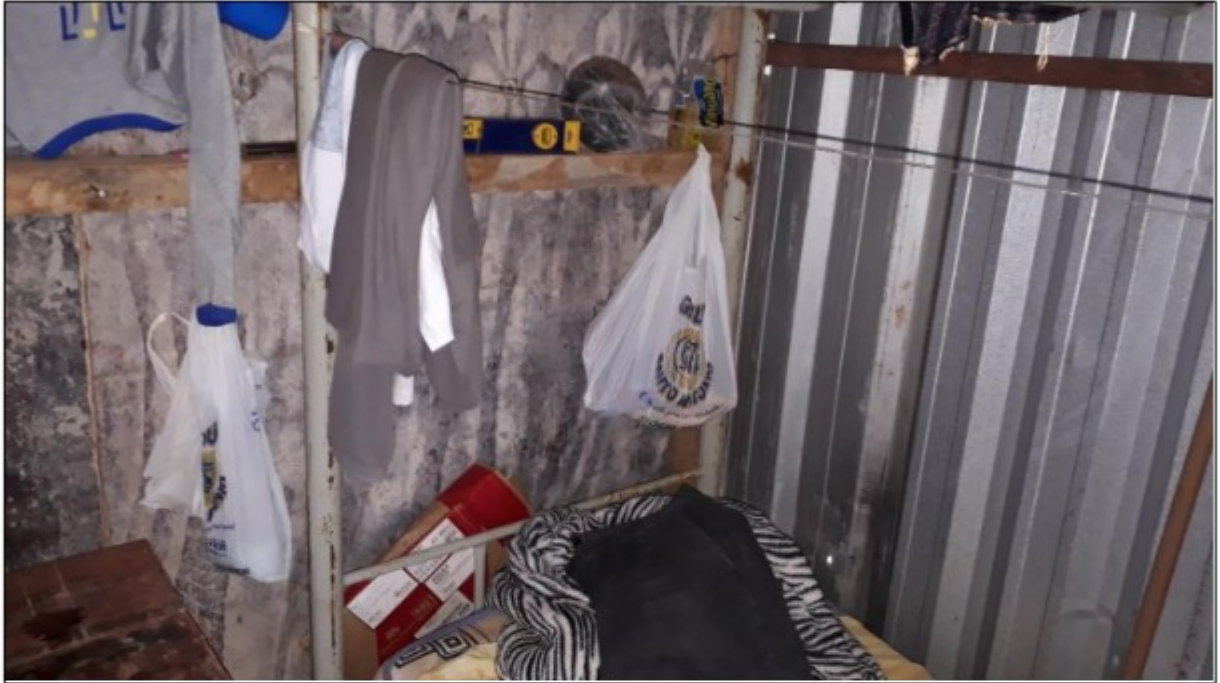
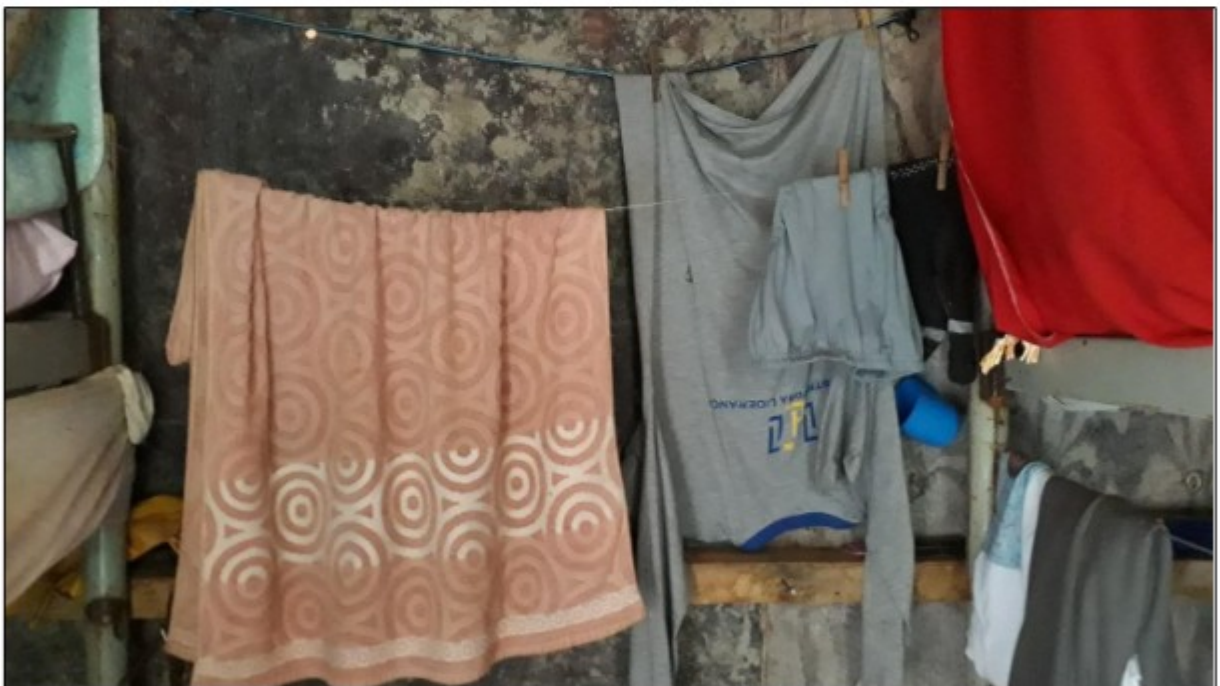
**Fotos:** O mesmo ocorria nos demais quartos das áreas de vivência.

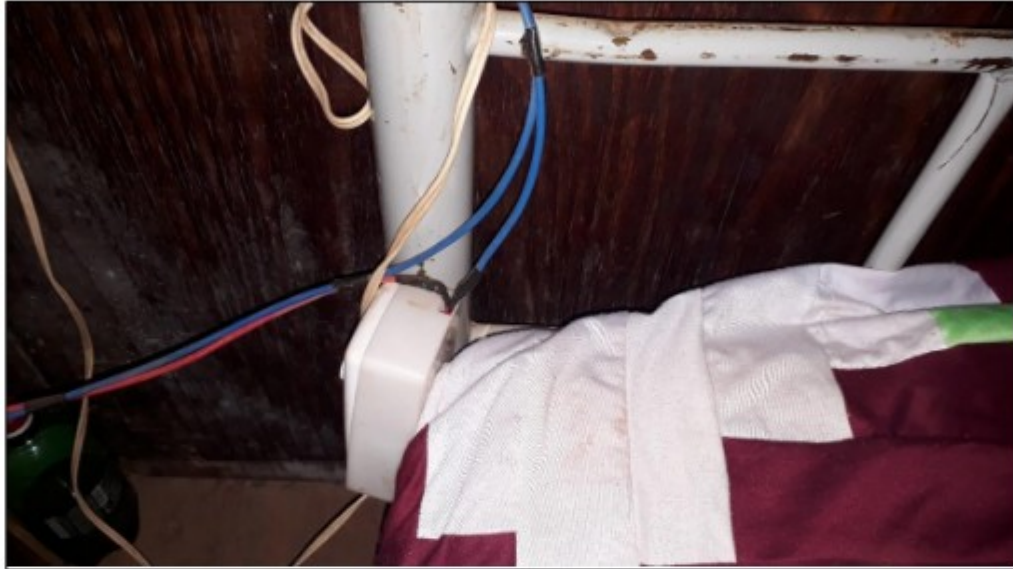
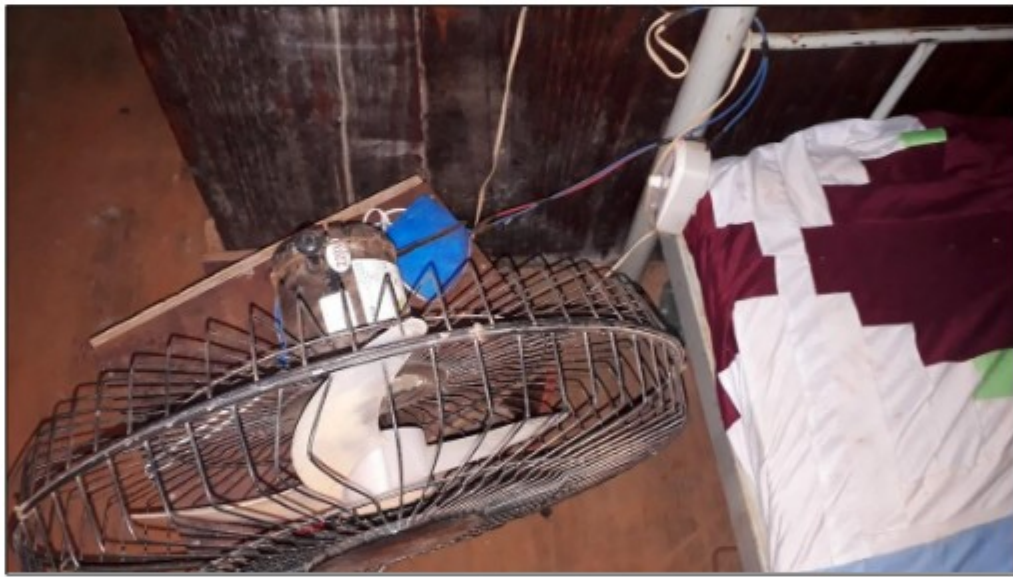
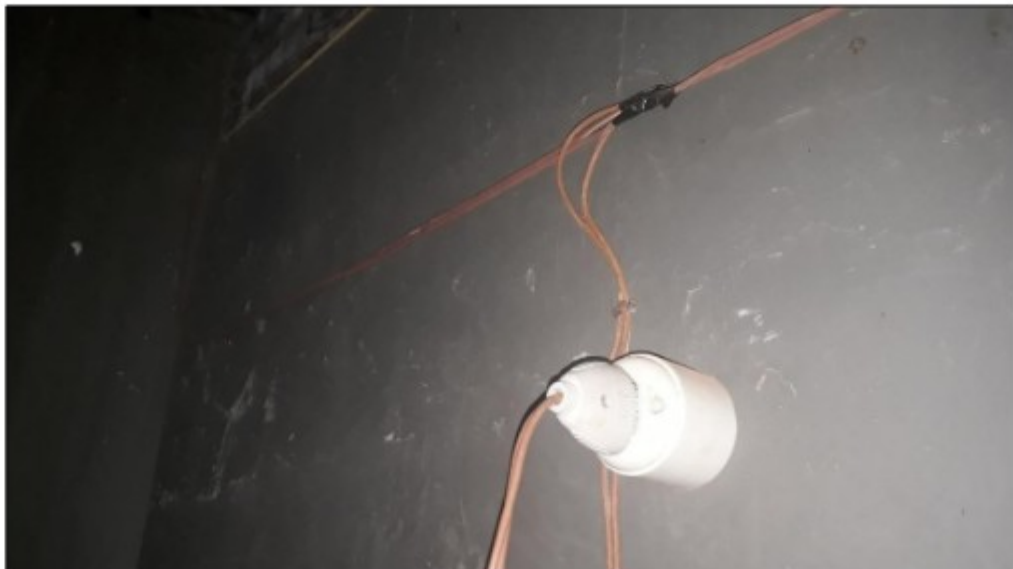
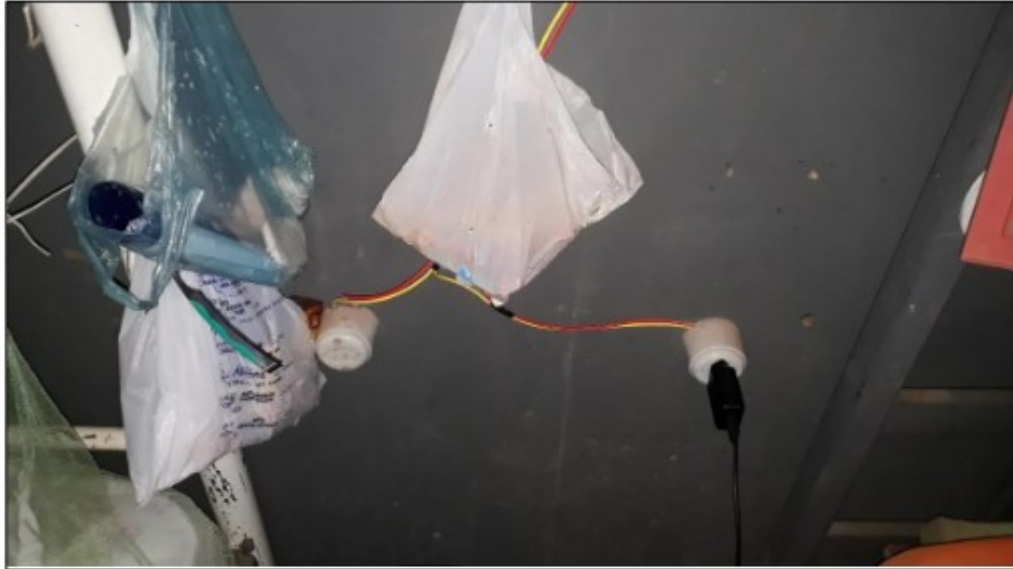
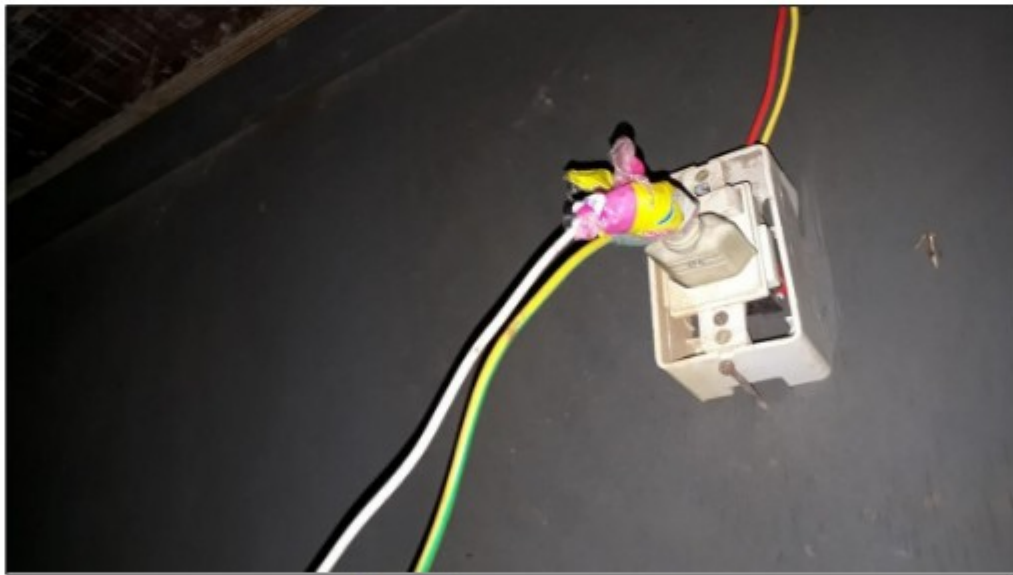
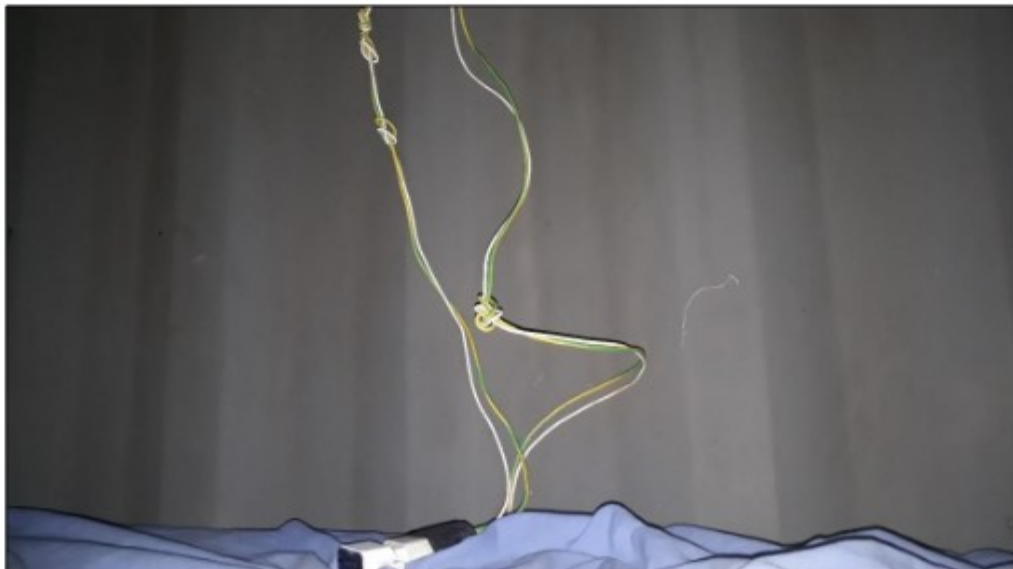
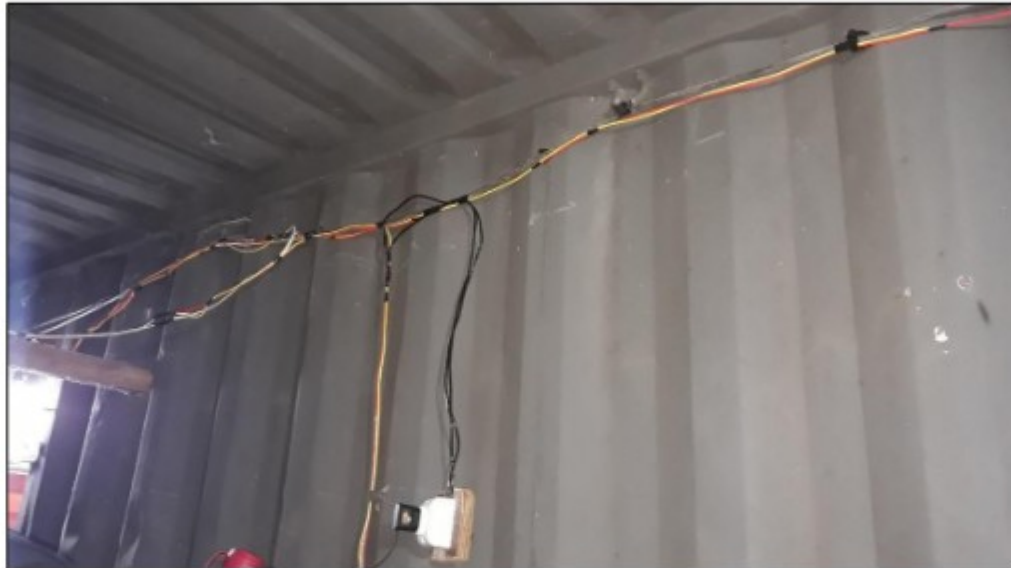
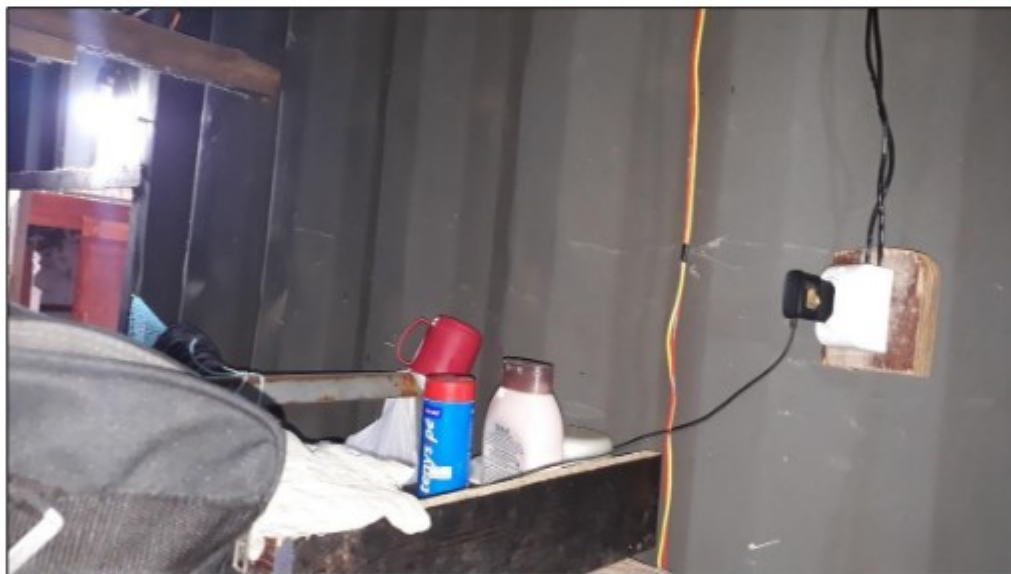
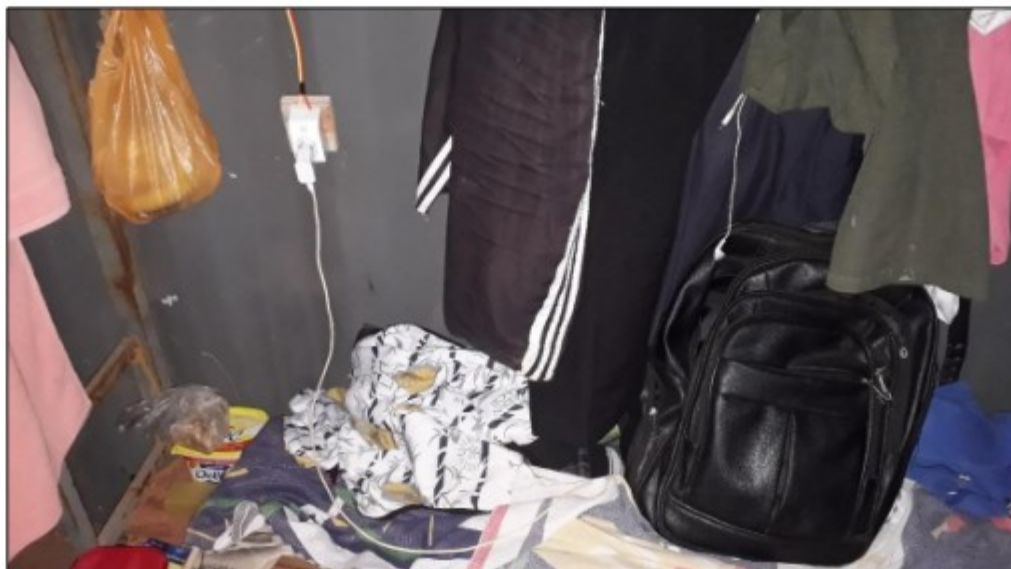
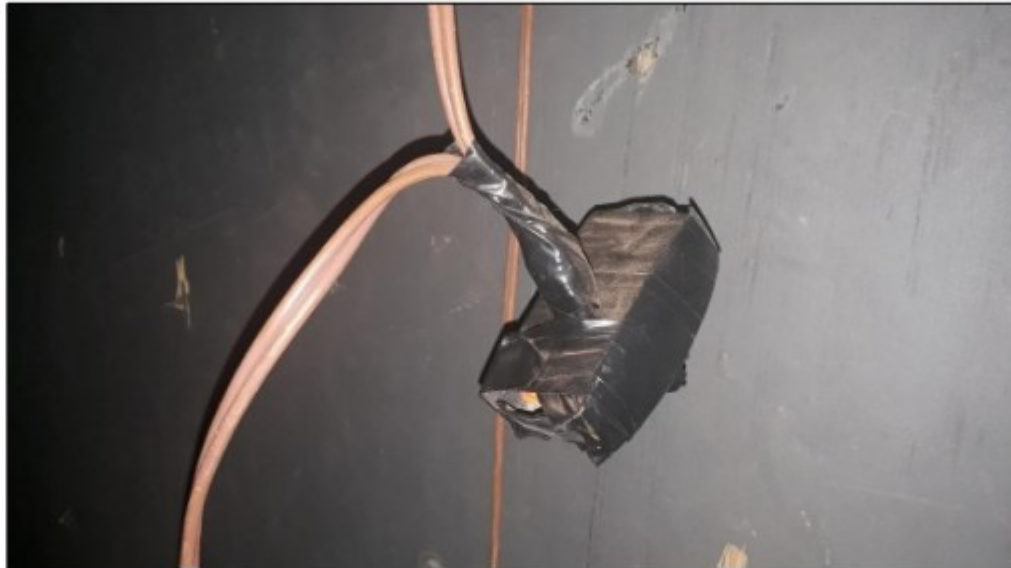
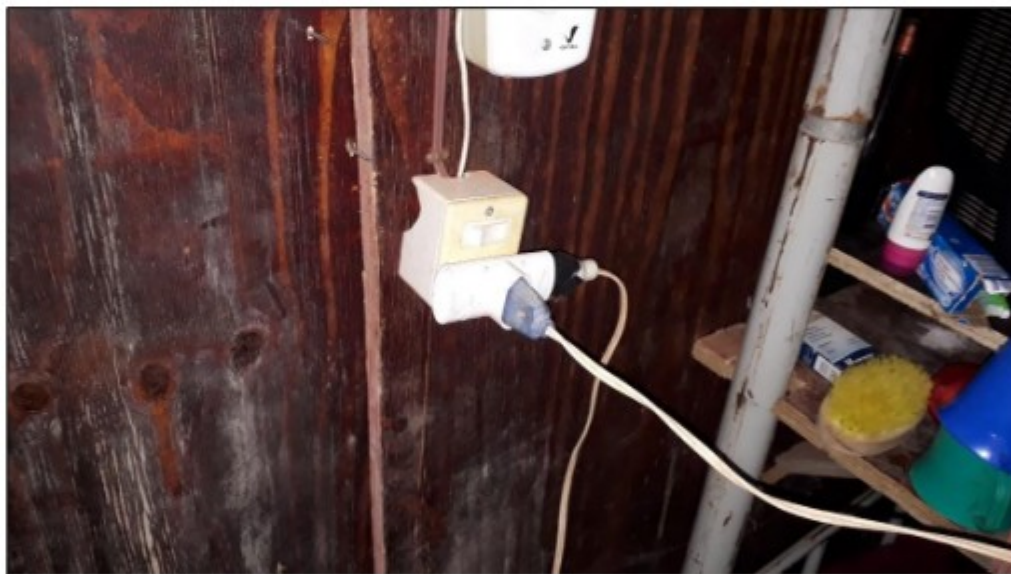
**Fotos:** Fiações elétricas encontradas no interior do contêiner. Os riscos de choques eram iminentes.

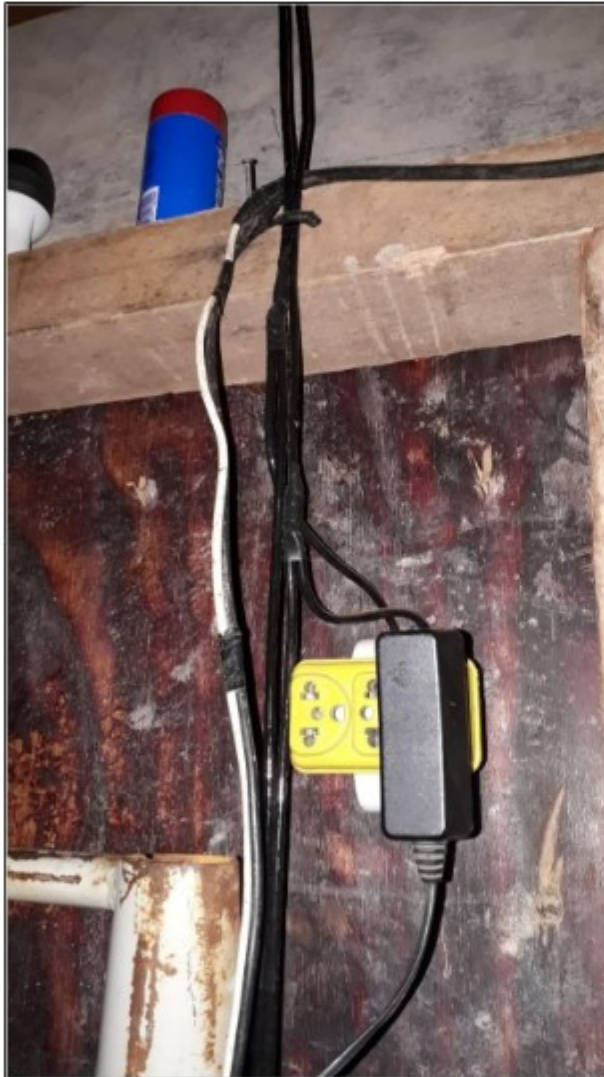
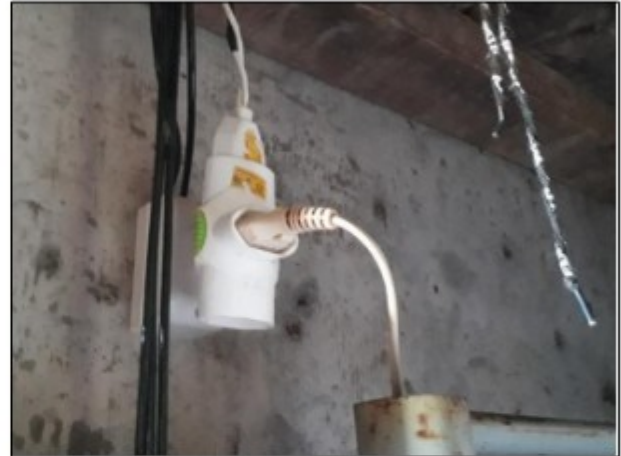
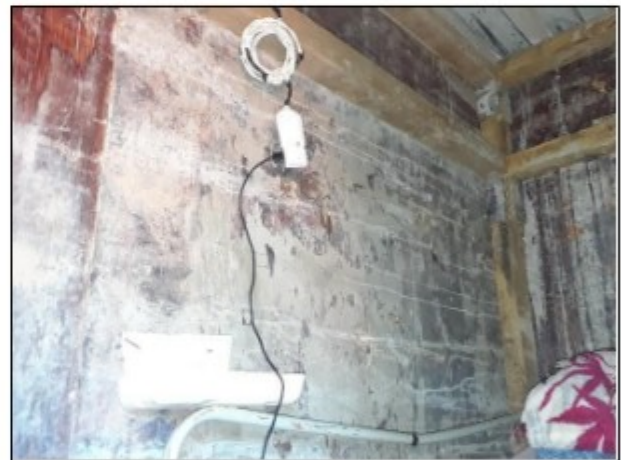
outras mantidas em cima das camas ou encostadas em superfície metálica dos beliches. Em cada tomada havia a ligação de mais de um equipamento, com uso de dispositivos tipo “tê” ou “benjamim” e extensões caseiras, aumentando ainda mais os riscos de acidentes por sobrecarga.

**Fotos:** Fiações elétricas do quarto onde pernoitavam quatro trabalhadores. Os riscos de choques eram iminentes.

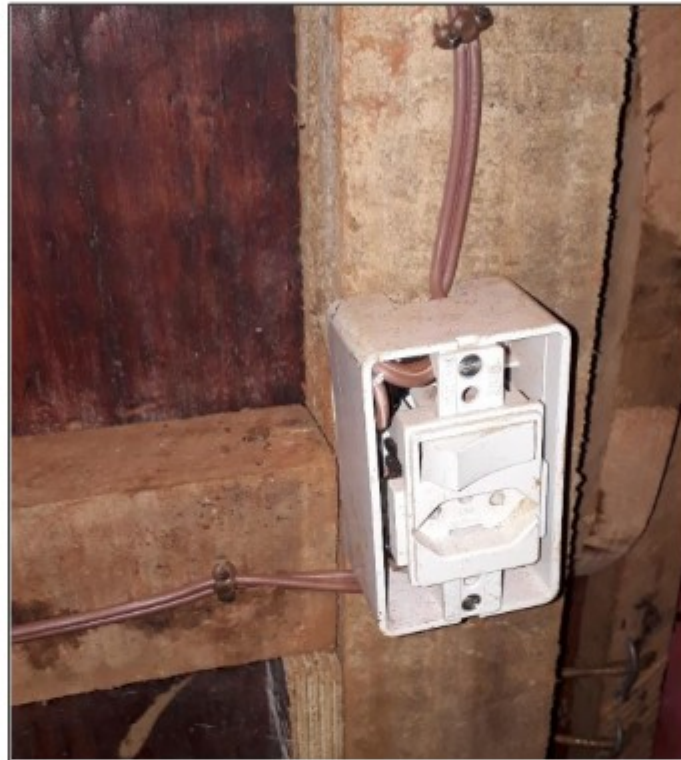
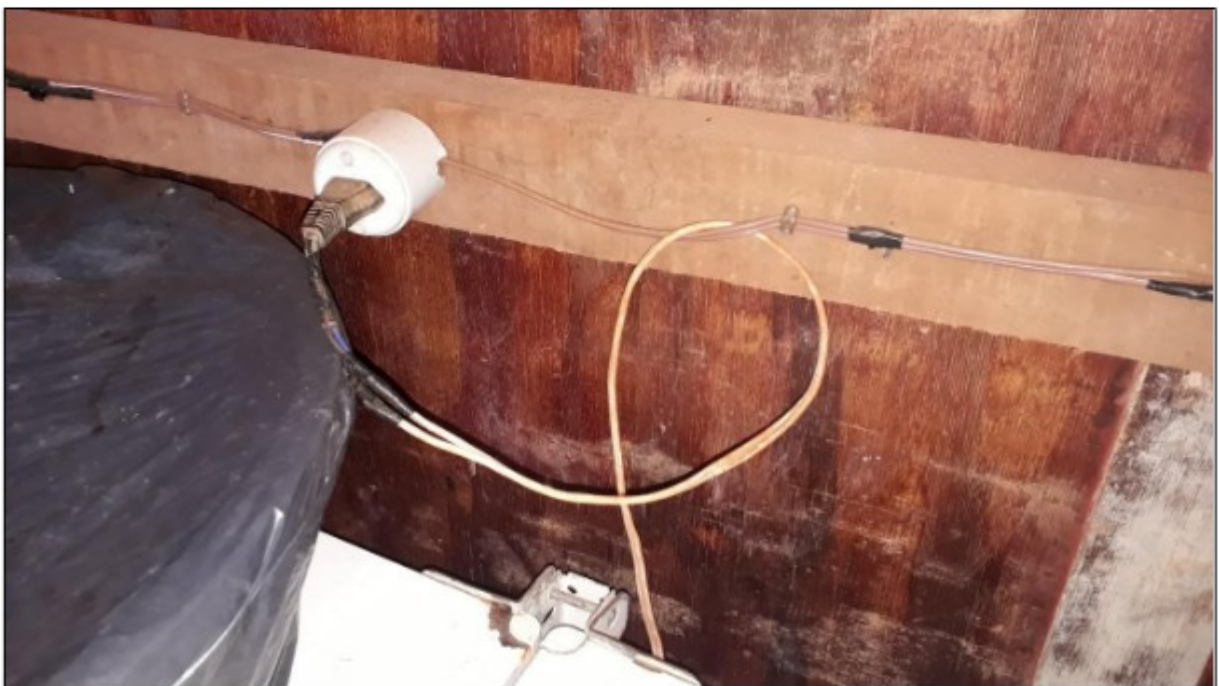
A cozinha tinha parte de sua estrutura de paredes em madeira (chapa de compensado) e parte em estrutura metálica (tipo telha galvanizada trapezoidal). Ocorre que a fiação elétrica estava fixada diretamente na madeira com pequenos pregos (“miguelões”), com derivações improvisadas (fios vermelhos) e diversas emendas ao longo de sua extensão. Em um único circuito foram colocadas três tomadas em série e que alimentavam vários equipamentos (geladeira, freezer) ao mesmo tempo, aumentando o risco de sobrecarga. Não bastasse, nenhuma das tomadas apresentava ligação do fio terra, o que aumentava o risco de choques elétricos por contato indireto na estrutura dos equipamentos. Uma das tomadas, associada

ao interruptor da lâmpada, sequer possuía o espelho de proteção frontal, o que permitia a livre entrada de poeira e até pequenos animais/insetos, aumentando o risco de curto circuito.

**Fotos:** Instalações elétricas do local de preparo dos alimentos.
