# RELATÓRIO DE FISCALIZAÇÃO

## LIDERANÇA INDÚSTRIA DA CONSTRUÇÃO CIVIL LTDA

**ATIVIDADE:** CONSTRUÇÃO DE EDIFÍCIOS (CNAE: 4120-4/00)

**OPERAÇÃO:** 004/2019

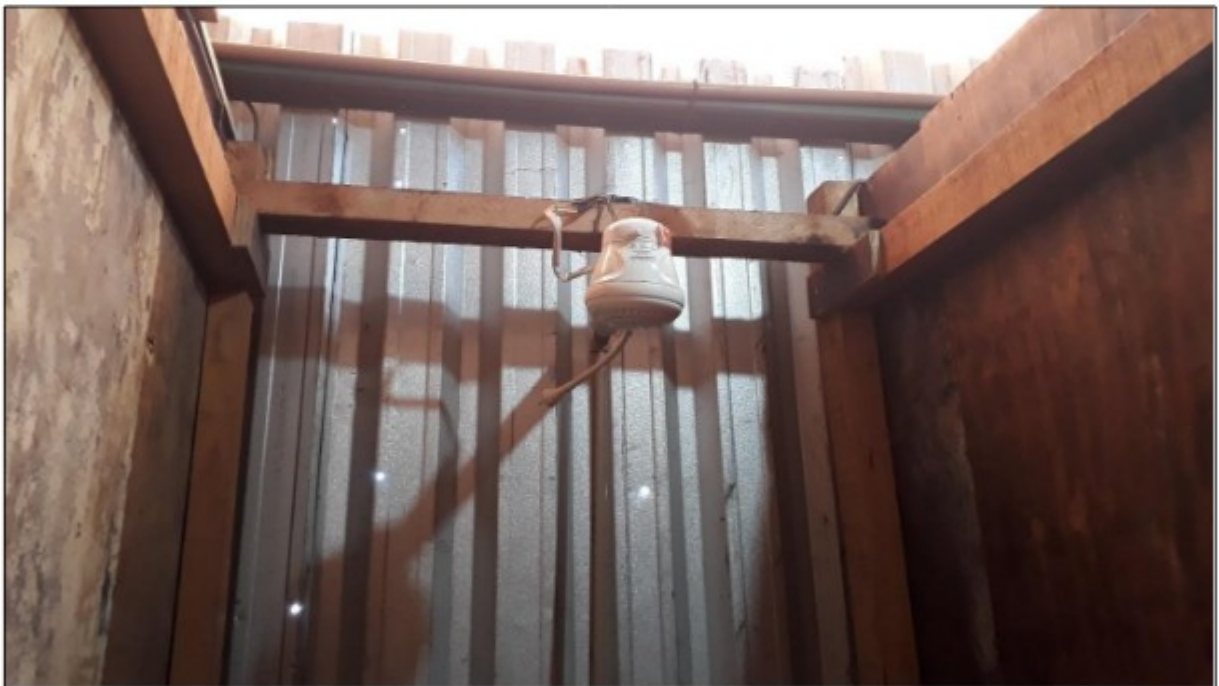
A área dos chuveiros (2 unidades) também tinha parte se sua estrutura de paredes em madeira (chapas de compensado) e parte em estrutura metálica (tipo telha galvanizada trapezoidal). Ocorre que a fiação elétrica estava fixada diretamente na madeira, aumentando o risco de acidentes por incêndio. Não bastasse, um dos chuveiros (maxi ducha Lorenzetti) foi instalado por meio de tomada (e sem a conexão do fio terra, mantido suspenso no ar) - segundo alerta do manual do fabricante do chuveiro (disponível na internet), é proibido o uso de plugue ou tomada para a instalação do produto, justamente para impedir a inadvertida manipulação com as mãos molhadas e consequente acidente por choque elétrico.

**Foto:** Instalações elétricas de um dos chuveiros que eram utilizados pelos trabalhadores.

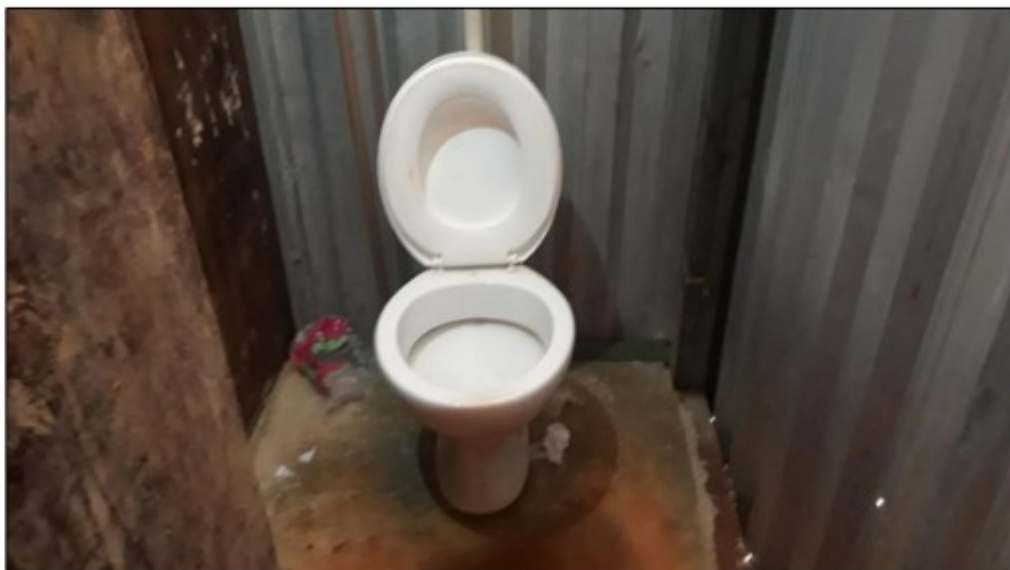
Por fim, verificou-se que o empregador mantinha o local destinado ao vaso sanitário (gabinete sanitário) sem ter recipiente com tampa, para depósito de papéis usados, contrariando a alínea 'd' do item 18.4.2.6.1 da NR-18. Em razão disso, os papéis usados eram jogados pelos pisos das instalações sanitárias, contribuindo para a sujeira, bem como com a falta de asseio do local.

**Foto:** Gabinete sanitário sem depósito para lixo, com papéis usados e jogados no chão.

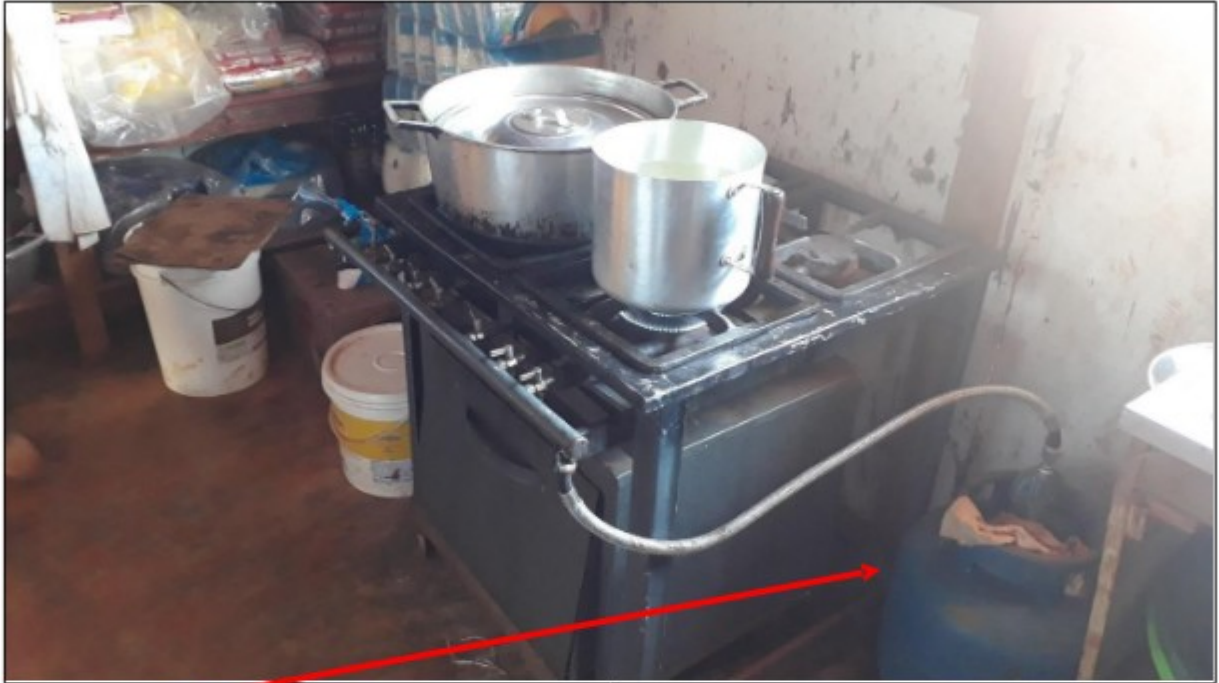
Tal situação colocava em risco a segurança e saúde dos obreiros, com risco de vazamento de gás ou até de explosão, agravado pela falta de ventilação no local, contrariando as normas de segurança e saúde do trabalhador.

**Foto:** Botijão de gás instalado no fogão industrial, dentro da cozinha, que era utilizado para preparo das refeições dos obreiros.

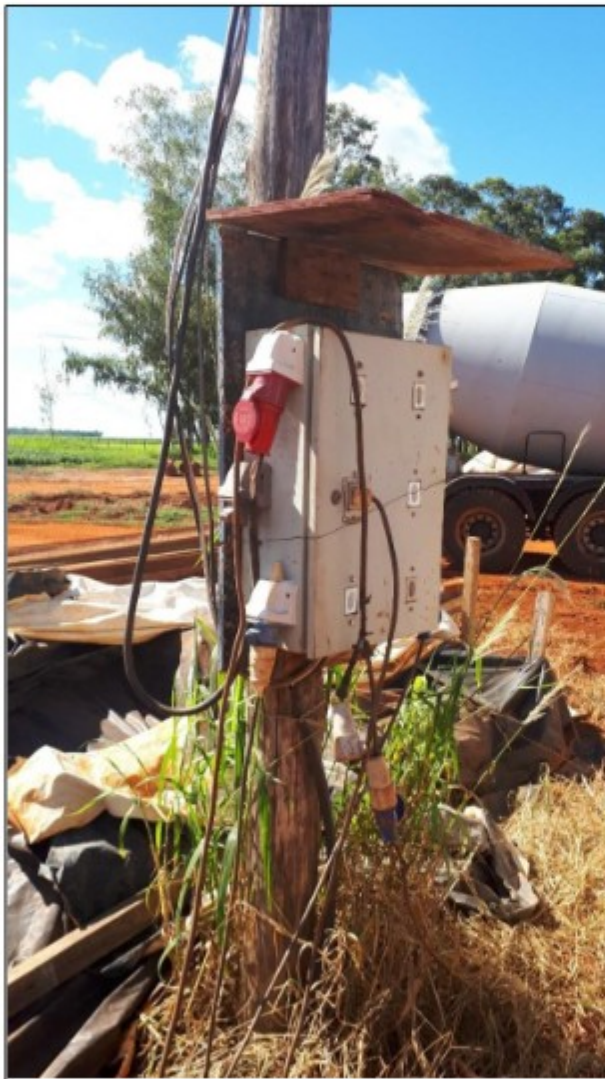
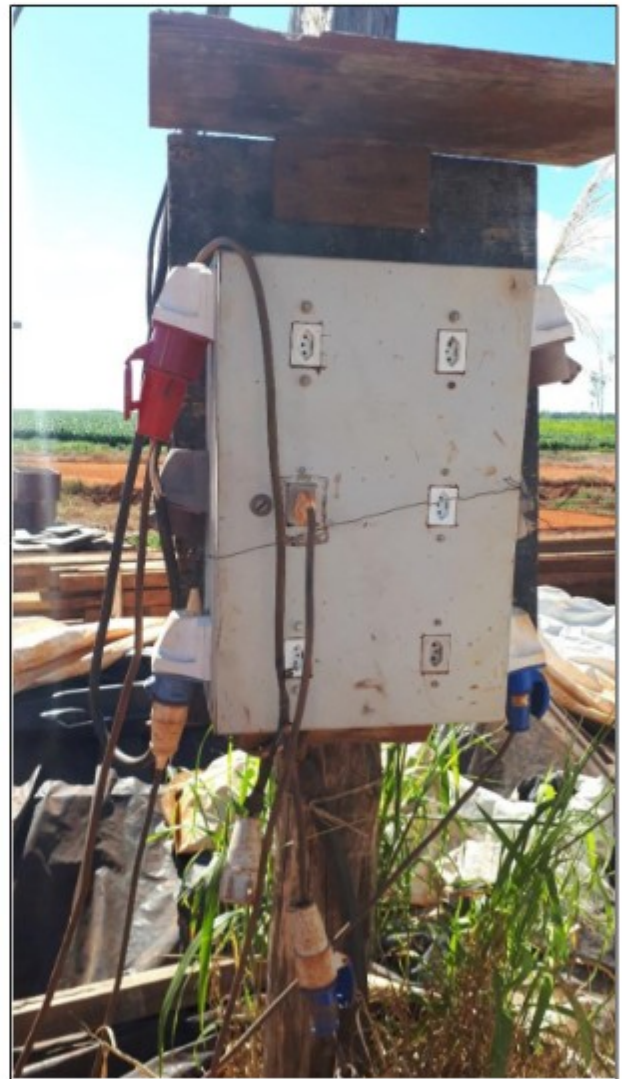
Parte do cabeamento elétrico da obra partia de uma caixa de distribuição de tomadas situada em um poste próximo à carpintaria, e permanecia no chão em meio ao trânsito de trabalhadores e circulação de materiais (em detrimento ao uso de cabeamento aéreo e instalação de tomadas próximas aos postos de trabalho).

**Fotos:** Cabeamento elétrico que partia de uma caixa de distribuição de tomadas.

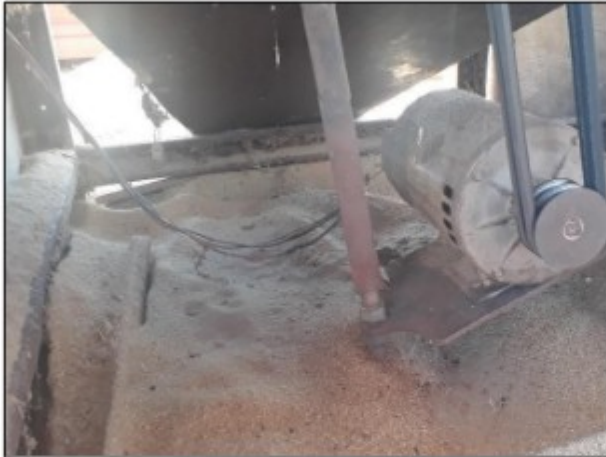
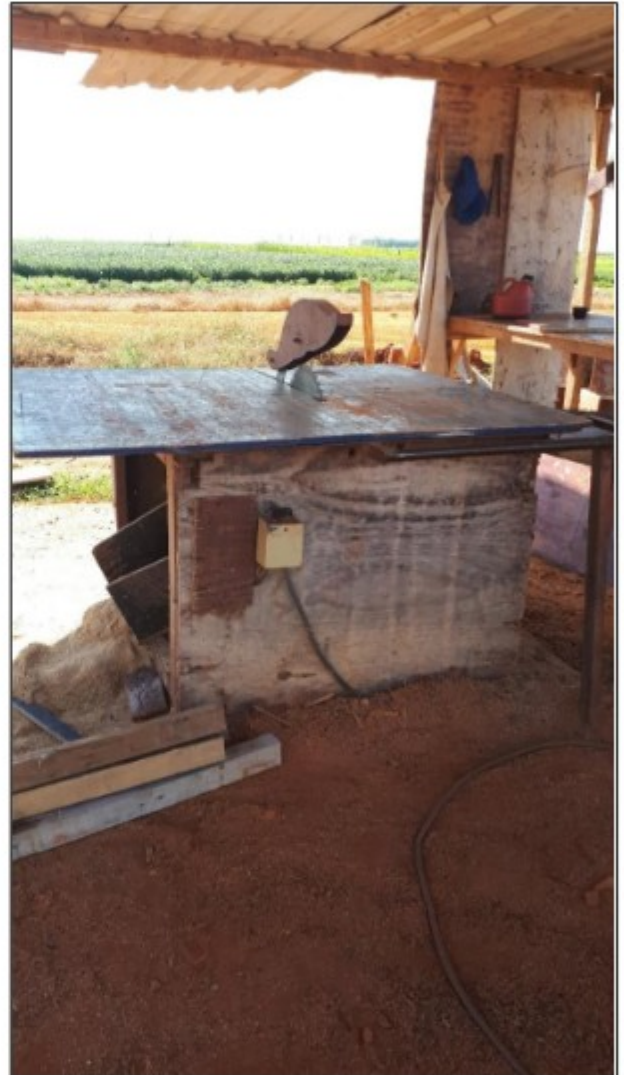
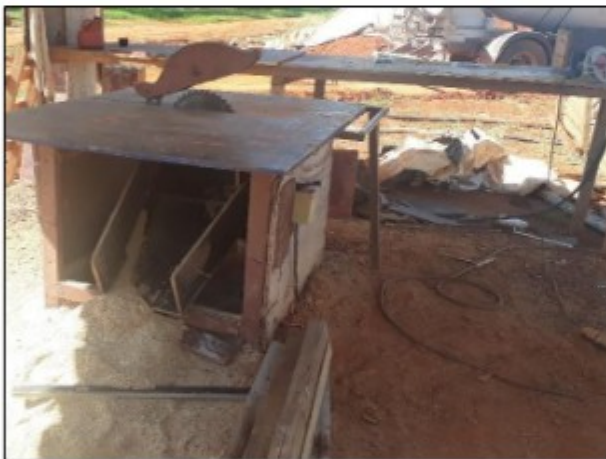
Também foi verificado que parte da fiação da serra circular de bancada da carpintaria (também proveniente da caixa de distribuição) encontrava-se enterrada sem proteção por eletrodutos e com conseqüente exposição dos cabos elétricos flexíveis, sujeitando-os ao

pisoteio de trabalhadores e impactos mecânicos de madeiras e materiais diversos, trazendo risco de acidentes de trabalho por choque elétrico, curto circuitos e incêndios.

**Fotos:** Cabeamento elétrico da serra circular, sem qualquer proteção e solto no piso do setor de carpintaria da obra.

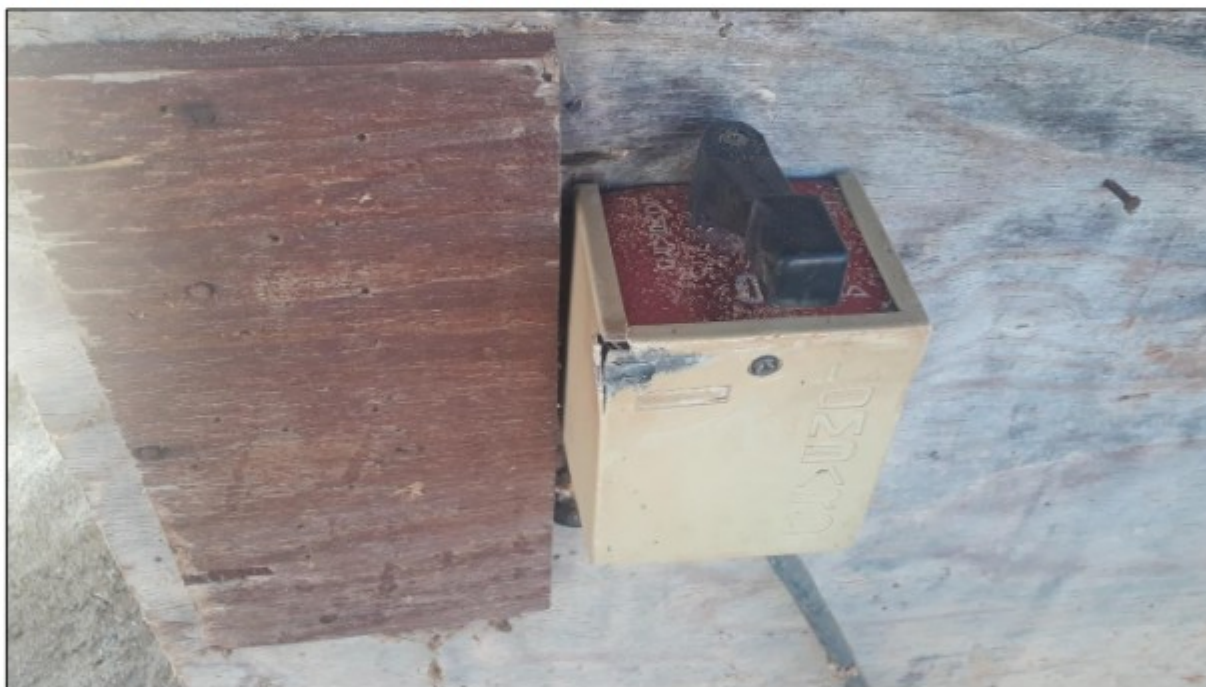
A chave reversora simples de sobrepôr, marca Lombard, dotada de alavanca horizontal podia ser facilmente acionada de forma acidental. Da mesma forma, este tipo de chave não impede o acionamento automático do equipamento caso esteja na posição “ligado” ao ser energizado, expediente que não ocorre com dispositivos específicos (conhecidos como “chaves magnéticas” ou de tecnologia similar).

**Foto:** Chave tipo Lombard que era utilizada para acionar e desligar a serra circular.

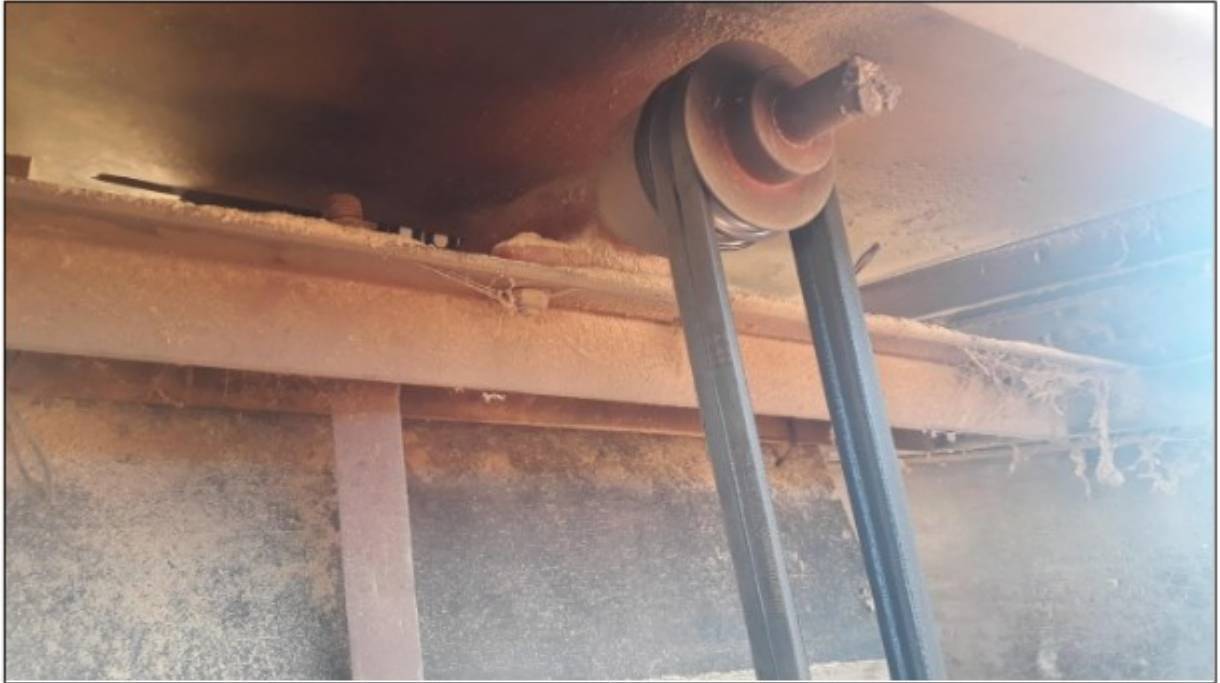
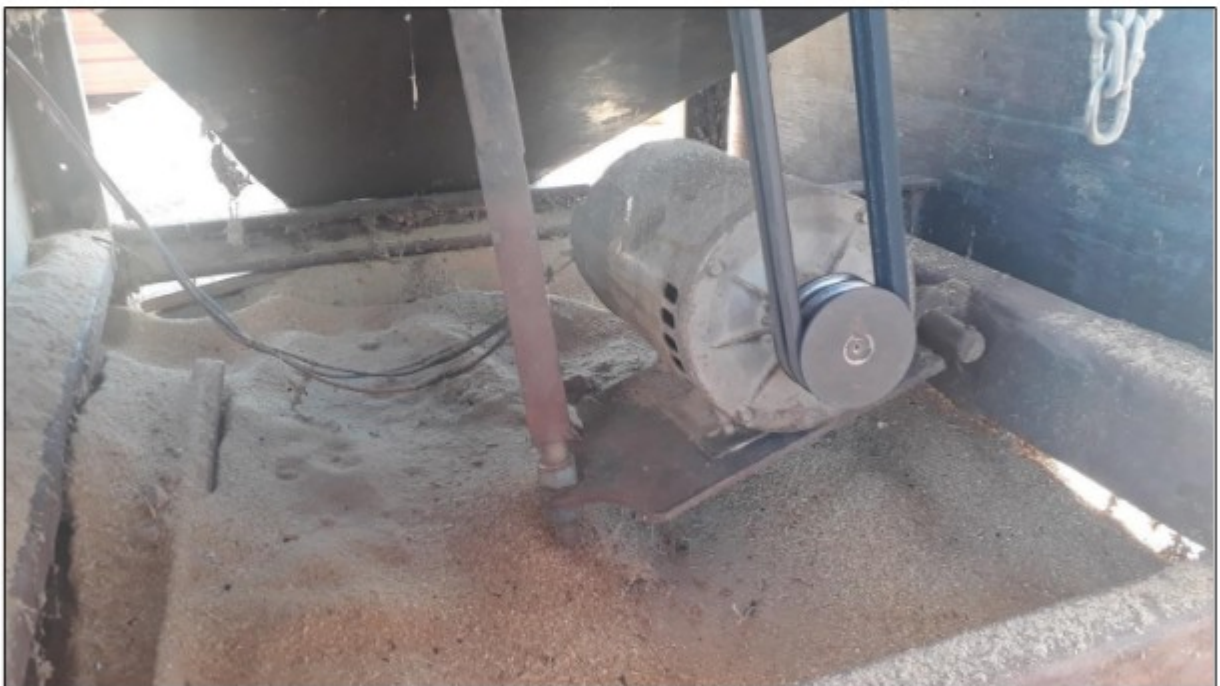
Além das irregularidades descritas acima, foi verificado que o empregador deixou de proteger as transmissões de força da serra circular com anteparos fixos e resistentes.

**Fotos:** Transmissões de força da serra circular, sem qualquer proteção que impedisse o acesso de trabalhadores.

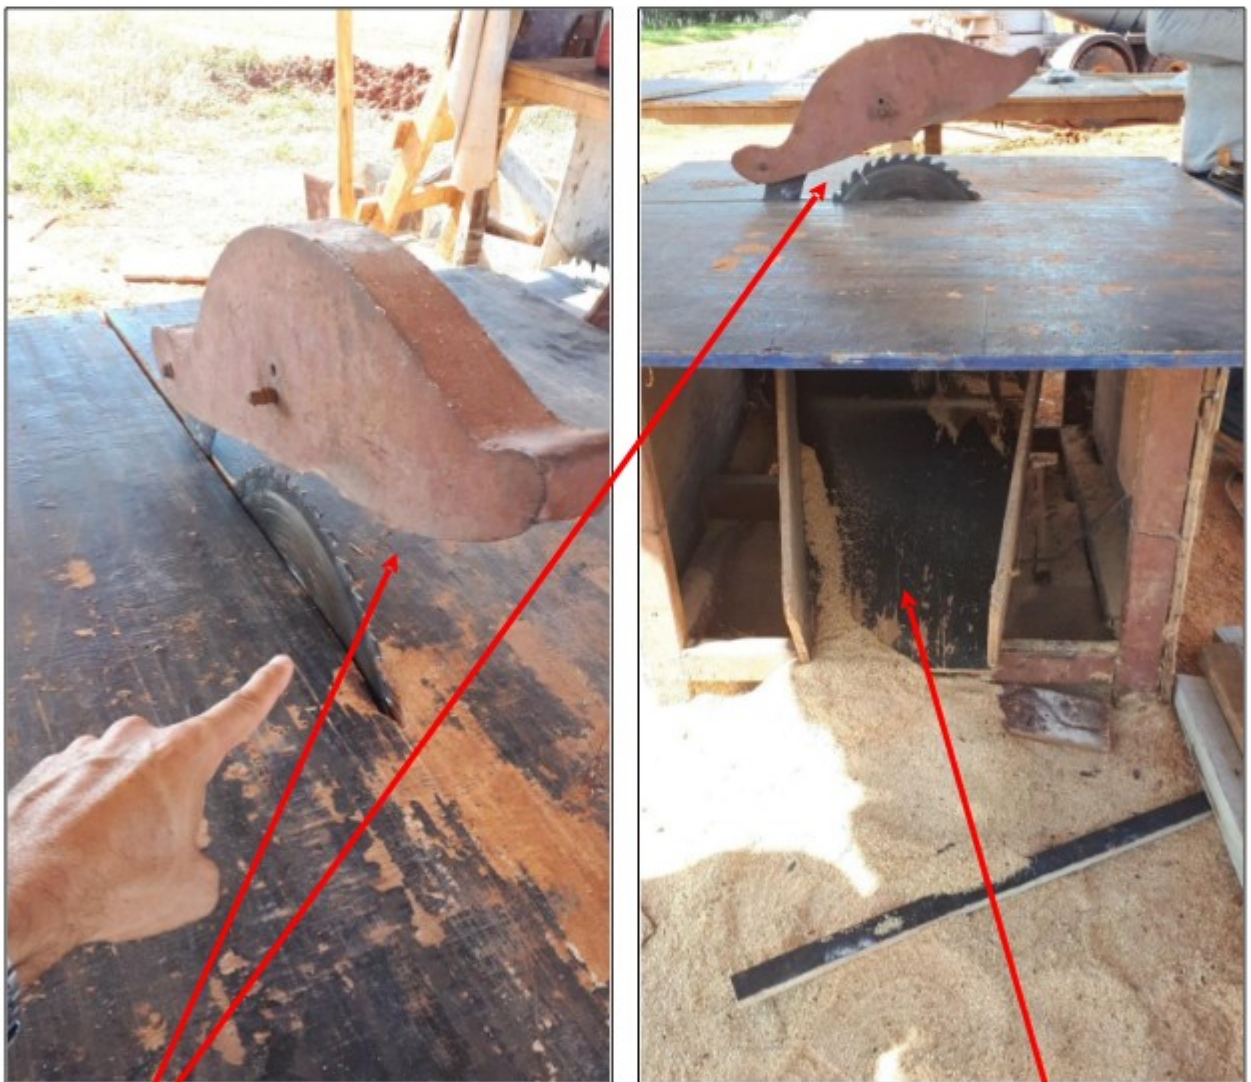
Mais duas infrações cometidas pelo empregador em relação à serra circular de bancada foram a ausência de coifa protetora funcional e de coletor de serragem.

Também foi constatado que o equipamento não possuía coletor de pó, uma vez que todo o rejeito oriundo do corte era despejado ao seu lado, após sair por uma espécie de rampa de compensado, construída pelos próprios trabalhadores. Devido à omissão do empregador, grande quantidade de pó de madeira, sobretudo madeira compensada, ocupava todo o ambiente de trabalho, inclusive com grande quantidade de partículas em suspensão (aerodispersóide sólido).

**Fotos:** A coifa instalada na serra circular não protegia toda a extensão da área de corte; não havia coletor de serragem no equipamento.

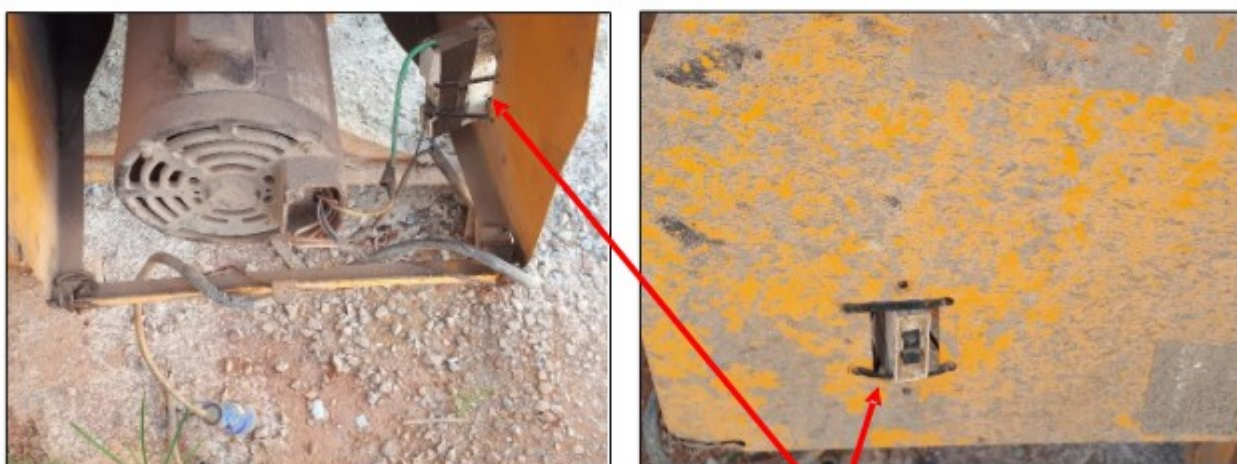
Outras irregularidades decorrentes do tipo de acionamento utilizado na betoneira (disjuntor termomagnético) eram: a) que o dispositivo de acionamento e parada estava não impedia o funcionamento automático da máquina ao ser energizada; b) a utilização de chave geral como dispositivo de partida e parada do equipamento. Tal improviso é avesso às boas práticas de segurança do trabalho e contrário às normas básicas do setor elétrico (notadamente a ABNT NBR 5410), as quais determinam que disjuntores são elementos de proteção dos circuitos elétricos e não dispositivos de acionamento de máquinas e equipamentos.

**Fotos:** O dispositivo de acionamento e parada da betoneira era um disjuntor termomagnético.

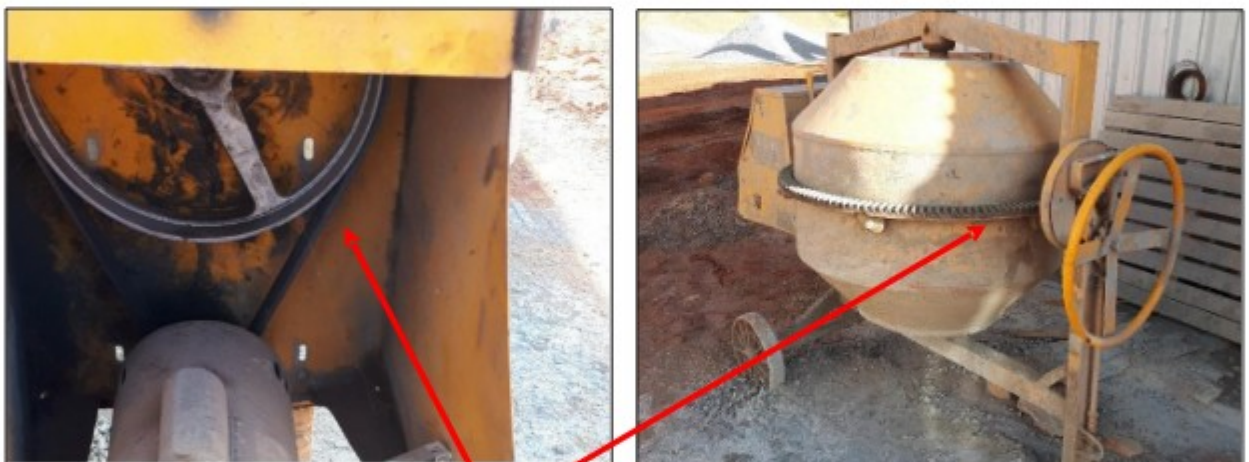
Neste sentido, a omissão do empregador aumenta o risco e a probabilidade de acidentes de trabalho, notadamente o esmagamento de dedos e mãos no sistema desprotegido de pinhão/cremalheira do equipamento.

**Fotos:** Transmissões de força da betoneira desprotegidas.
