**TERMO DE TRANSFERÊNCIA**

Nº 217/2011

BENS MÓVEIS

**FICHA DE INSPEÇÃO – BENS MÓVEIS HISTÓRICOS**

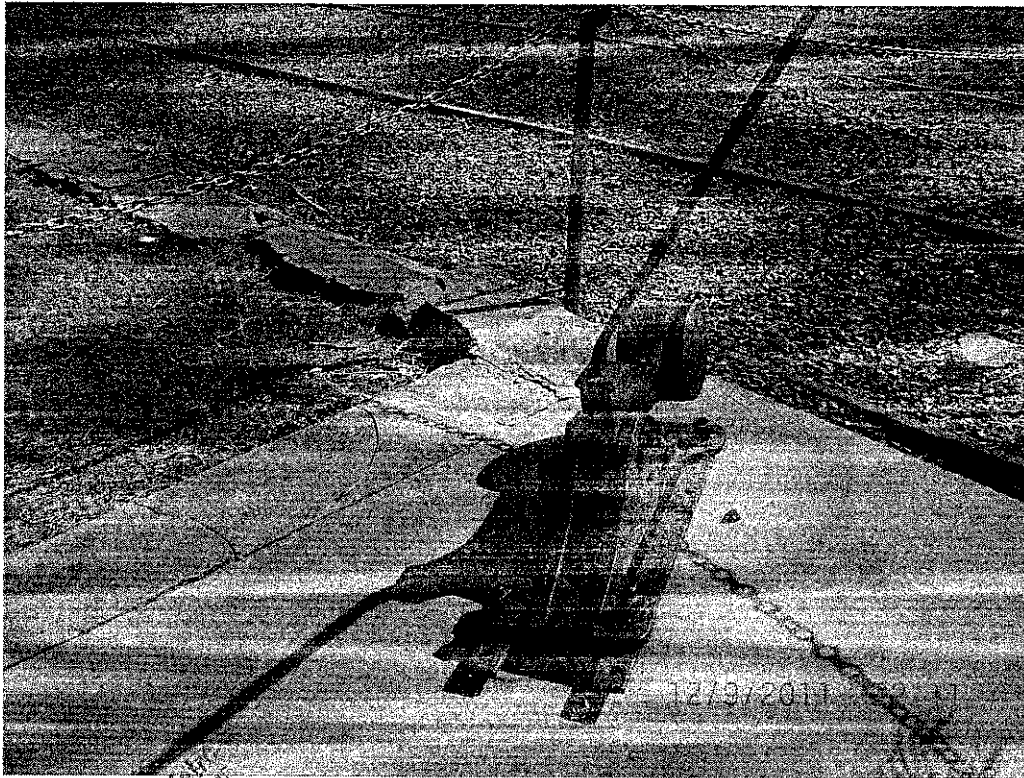
BEM MÓVEL: CHAVE DE MUDANÇA DE VIA

Nº. Patr./Tombo INV. 001	Bem Tombado: <input type="checkbox"/> Sim <input checked="" type="checkbox"/> Não <input type="checkbox"/> Sem Inf.	Estado Geral (aparência): <input type="checkbox"/> Bom <input checked="" type="checkbox"/> Regular <input type="checkbox"/> Ruim
Tipo do Bem: <b>EQUIPAMENTO</b>	Valor Hist /Artíst. e Cult.: <input type="checkbox"/> Sim <input type="checkbox"/> Não	Funcionamento: <input type="checkbox"/> Total <input type="checkbox"/> Parcial <input checked="" type="checkbox"/> Não Funciona
Ferramental: <input type="checkbox"/> Sim <input checked="" type="checkbox"/> Não	Instalado no local de trabalho: <input type="checkbox"/> Sim <input checked="" type="checkbox"/> Não	
Observações:

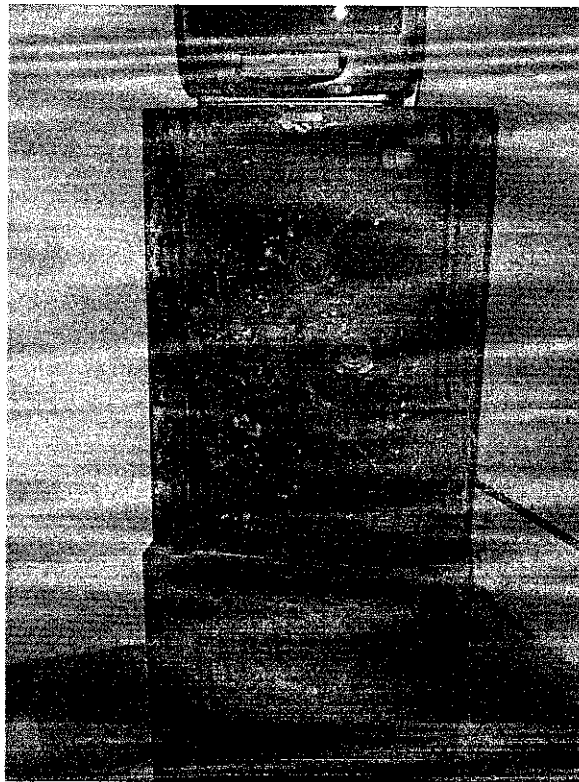
BEM MÓVEL: COFRE EM AÇO

Nº. Patr./Tombo 8530	Bem Tombado: <input type="checkbox"/> Sim <input checked="" type="checkbox"/> Não <input type="checkbox"/> Sem Inf.	Estado Geral (aparência): <input type="checkbox"/> Bom <input checked="" type="checkbox"/> Regular <input type="checkbox"/> Ruim
Tipo do Bem: <b>EQUIPAMENTO</b>	Valor Hist /Artist. e Cult.: <input type="checkbox"/> Sim <input type="checkbox"/> Não	Funcionamento: <input type="checkbox"/> Total <input type="checkbox"/> Parcial <input checked="" type="checkbox"/> Não Funciona
Ferramental: <input type="checkbox"/> Sim <input checked="" type="checkbox"/> Não	Instalado no local de trabalho: <input type="checkbox"/> Sim <input checked="" type="checkbox"/> Não	
Observações:

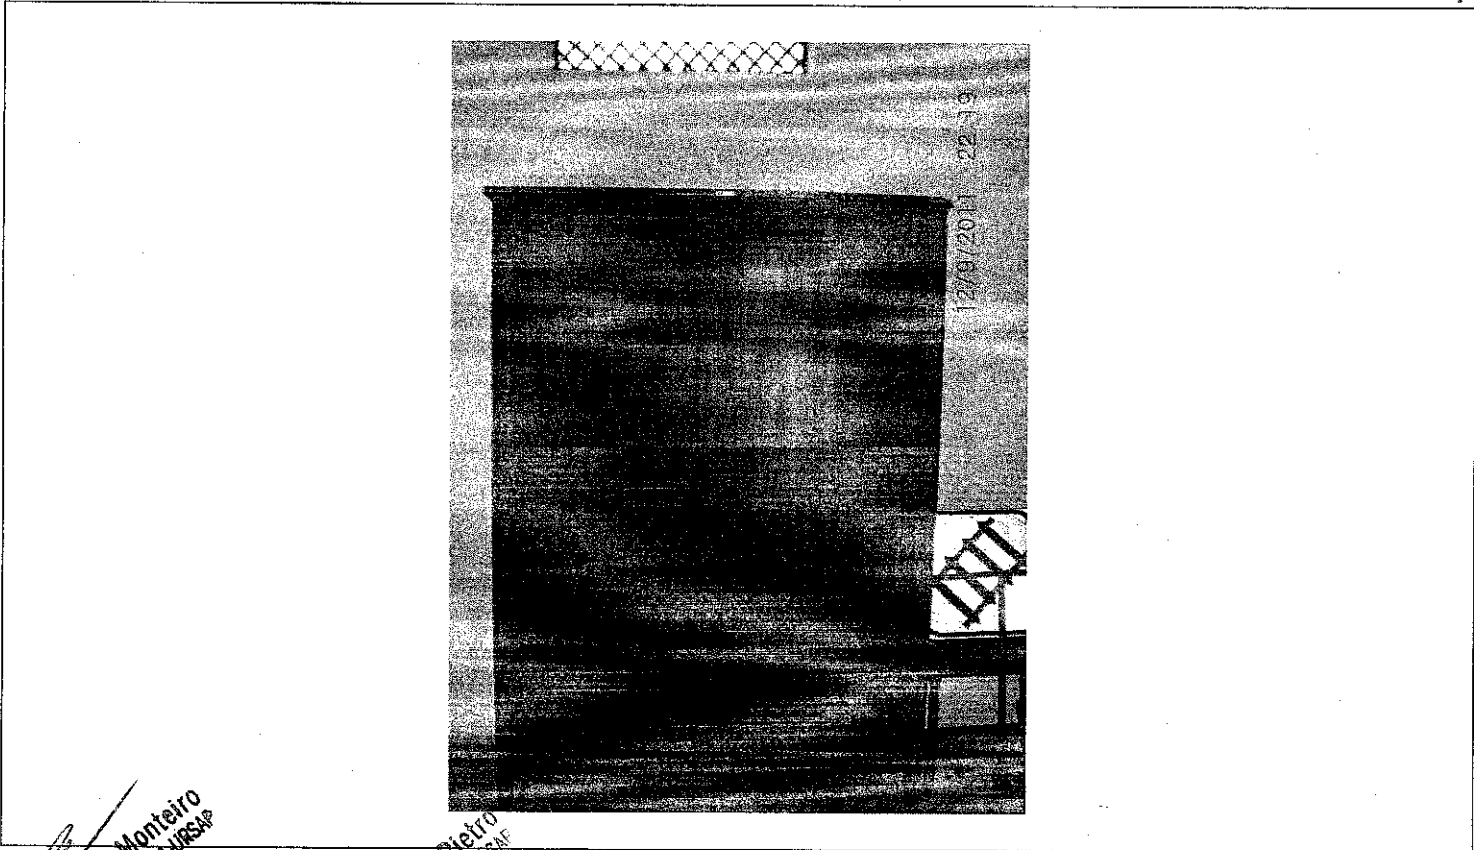
<b>UNIDADE REGIONAL:</b> SÃO PAULO – URSAP		<b>DATA DA INSPEÇÃO:</b> 12/09/2011
<b>BEM MÓVEL:</b> ARMÁRIO DE MADEIRA COM 2 PORTAS		<b>F. ORIGEM :</b> CIA PAULISTA
<b>LOCAL DA INSPEÇÃO:</b> ESTAÇÃO DE SANTA BÁRBARA DO OESTE		<b>MUNICÍPIO :</b> SANTA B. DO OESTE
<b>Técnicos da INV/RFFSA:</b> ODEMIR/REGINA MOURA		<b>Mat:</b> 99.807.169-2/99.817.416-5
<b>TÉCNICOS DO IPHAN:</b>		<b>MAT:</b>
Nº. Patr./Tombo 8515	Bem Tombado: <input type="checkbox"/> Sim <input checked="" type="checkbox"/> Não <input type="checkbox"/> Sem Inf.	Estado Geral (aparência): <input type="checkbox"/> Bom <input checked="" type="checkbox"/> Regular <input type="checkbox"/> Ruim
Tipo do Bem: <b>Mobiliário</b>	Valor Hist /Artíst. e Cult.: <input type="checkbox"/> Sim <input type="checkbox"/> Não	Funcionamento: <input checked="" type="checkbox"/> Total <input type="checkbox"/> Parcial <input type="checkbox"/> Não Funciona
Ferramental: <input type="checkbox"/> Sim <input checked="" type="checkbox"/> Não	Instalado no local de trabalho: <input type="checkbox"/> Sim <input checked="" type="checkbox"/> Não

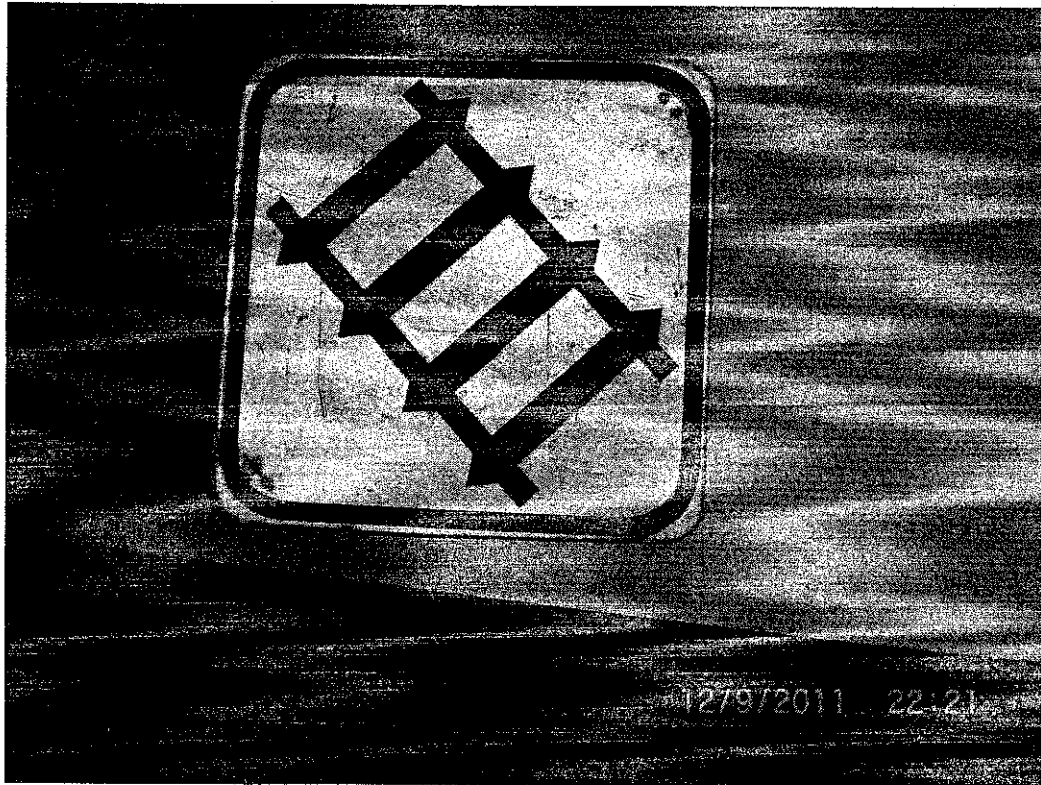
<b>UNIDADE REGIONAL:</b> SÃO PAULO – URSAP		<b>DATA DA INSPEÇÃO:</b> 12/09/2011
<b>BEM MÓVEL:</b> PLACA DE SINALIZAÇÃO DE VIA FÉRREA		<b>F. ORIGEM :</b>
<b>LOCAL DA INSPEÇÃO:</b> ESTAÇÃO DE SANTA BÁRBARA DO OESTE		<b>MUNICÍPIO :</b> SANTA B. DO OESTE
<b>Técnicos da INV/RFFSA:</b> ODEMIR/REGINA MOURA		<b>Mat:</b> 99.807.169-2/99.817.416-5
<b>TÉCNICOS DO IPHAN:</b>		<b>MAT:</b>
Nº. Patr./Tombo INV. 002	Bem Tombado: <input type="checkbox"/> Sim <input checked="" type="checkbox"/> Não <input type="checkbox"/> Sem Inf.	Estado Geral (aparência): <input type="checkbox"/> Bom <input checked="" type="checkbox"/> Regular <input type="checkbox"/> Ruim
Tipo do Bem: <b>EQUIPAMENTO</b>	Valor Hist /Artist. e Cult.: <input type="checkbox"/> Sim <input type="checkbox"/> Não	Funcionamento: <input type="checkbox"/> Total <input type="checkbox"/> Parcial <input checked="" type="checkbox"/> Não Funciona
Ferramental: <input type="checkbox"/> Sim <input checked="" type="checkbox"/> Não	Instalado no local de trabalho: <input type="checkbox"/> Sim <input checked="" type="checkbox"/> Não

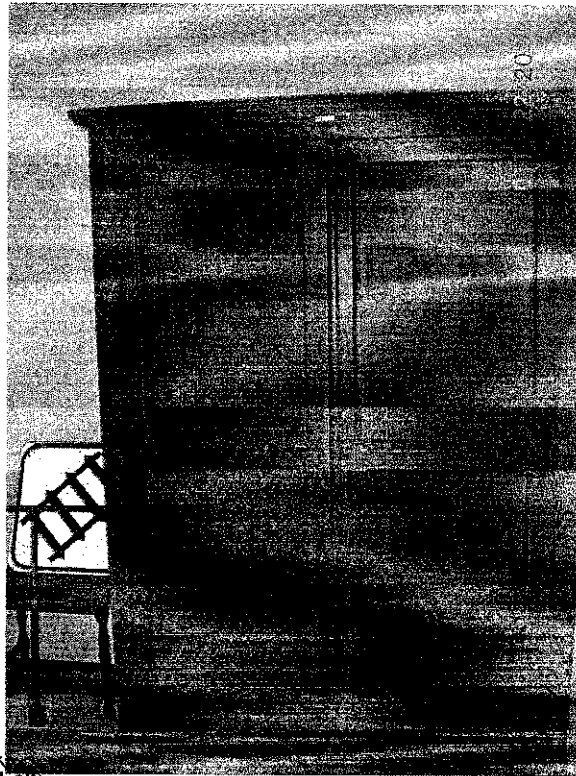
BEM MÓVEL: ARMÁRIO DE MADEIRA COM 2 PORTAS

Nº. Patr./Tombo 8518	Bem Tombado: <input type="checkbox"/> Sim <input checked="" type="checkbox"/> Não <input type="checkbox"/> Sem Inf.	Estado Geral (aparência): <input type="checkbox"/> Bom <input checked="" type="checkbox"/> Regular <input type="checkbox"/> Ruim
Tipo do Bem: <b>Mobiliário</b>	Valor Hist /Artíst. e Cult.: <input type="checkbox"/> Sim <input type="checkbox"/> Não	Funcionamento: <input type="checkbox"/> Total <input type="checkbox"/> Parcial <input checked="" type="checkbox"/> Não Funciona
Ferramental: <input type="checkbox"/> Sim <input checked="" type="checkbox"/> Não	Instalado no local de trabalho: <input type="checkbox"/> Sim <input checked="" type="checkbox"/> Não	
Observações:

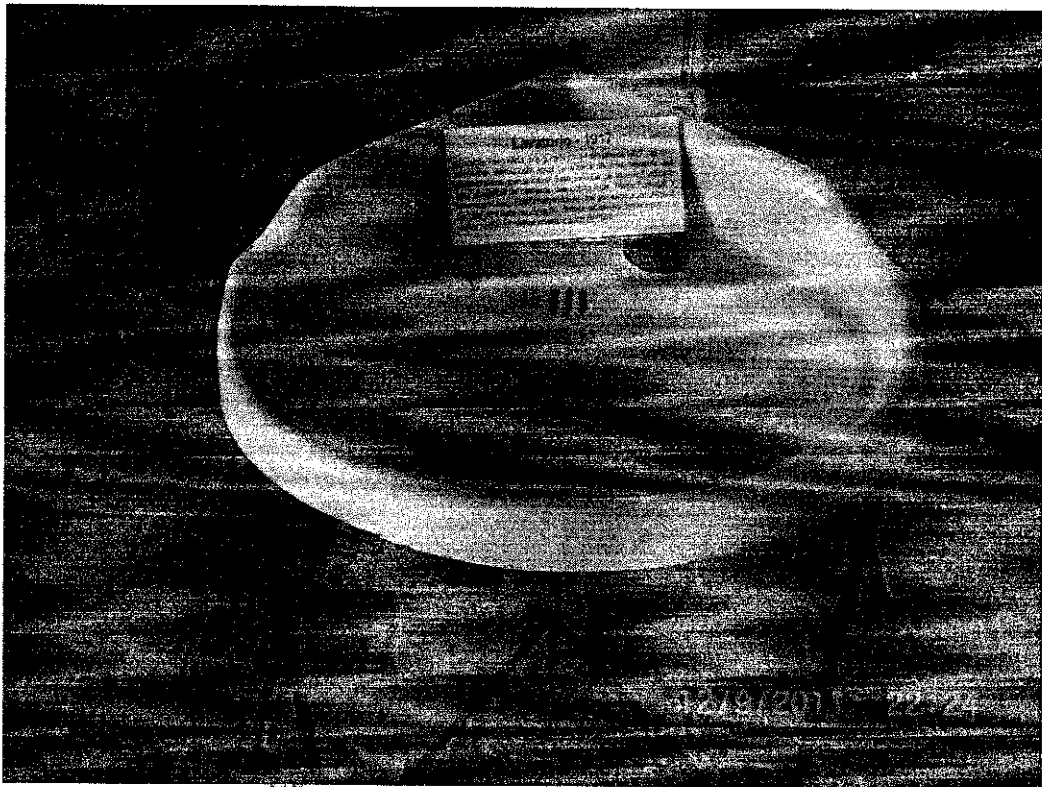
BEM MÓVEL: PIA DE FERRO COM REVESTIMENTO DE AGATA

Nº. Patr./Tombo INV. 004	Bem Tombado: <input type="checkbox"/> Sim <input checked="" type="checkbox"/> Não <input type="checkbox"/> Sem Inf.	Estado Geral (aparência): <input type="checkbox"/> Bom <input checked="" type="checkbox"/> Regular <input type="checkbox"/> Ruim
Tipo do Bem: EQUIPAMENTO	Valor Hist /Artíst. e Cult.: <input type="checkbox"/> Sim <input type="checkbox"/> Não	Funcionamento: <input type="checkbox"/> Total <input type="checkbox"/> Parcial <input checked="" type="checkbox"/> Não Funciona
Ferramental: <input type="checkbox"/> Sim <input checked="" type="checkbox"/> Não	Instalado no local de trabalho: <input type="checkbox"/> Sim <input checked="" type="checkbox"/> Não	
Observações:

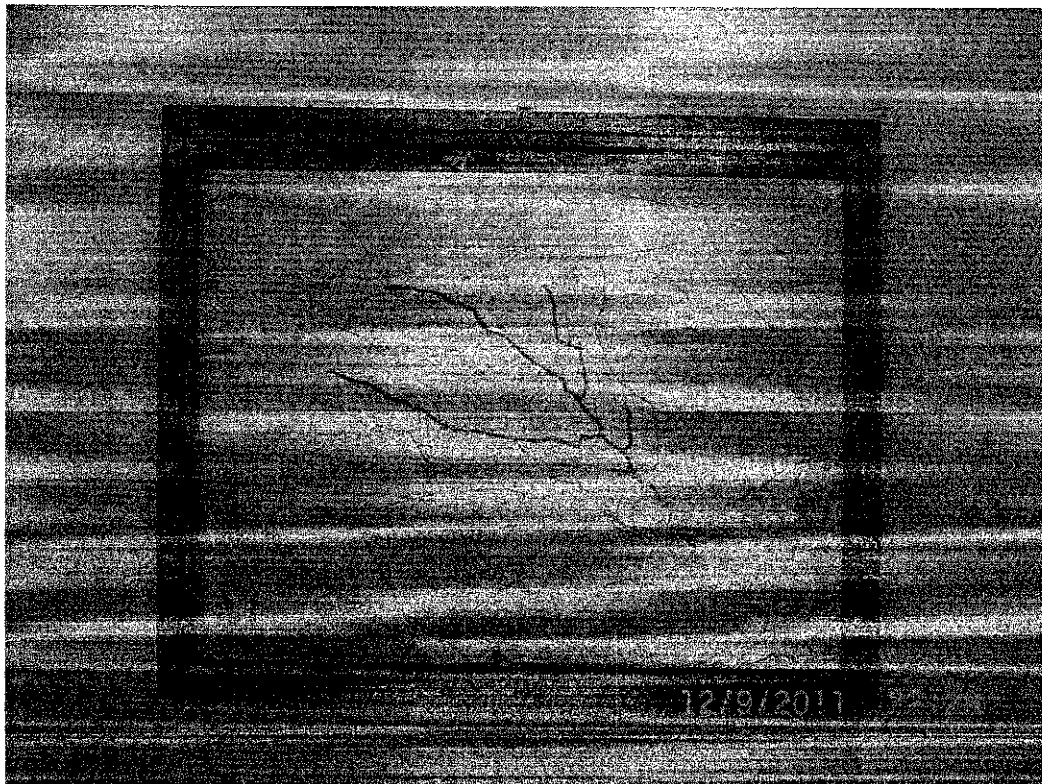
UNIDADE REGIONAL: SÃO PAULO – URSAP		DATA DA INSPEÇÃO: 12/09/2011
BEM MÓVEL: QUADRO COM MAPA DAS FERROVIAS		F. ORIGEM:
LOCAL DA INSPEÇÃO: ESTAÇÃO DE SANTA BÁRBARA DO OESTE		MUNICÍPIO: SANTA B. DO OESTE
Técnicos da INV/RFFSA: ODEMIR/REGINA MOURA		Mat: 99.807.169-2/99.817.416-5
TÉCNICOS DO IPHAN:		MAT:
Nº. Patr./Tombo INV. 005	Bem Tombado: <input type="checkbox"/> Sim <input checked="" type="checkbox"/> Não <input type="checkbox"/> Sem Inf.	Estado Geral (aparência): <input type="checkbox"/> Bom <input checked="" type="checkbox"/> Regular <input type="checkbox"/> Ruim
Tipo do Bem: Mobiliário	Valor Hist /Artíst. e Cult.: <input type="checkbox"/> Sim <input type="checkbox"/> Não	Funcionamento: <input type="checkbox"/> Total <input type="checkbox"/> Parcial <input checked="" type="checkbox"/> Não Funciona
Ferramental: <input type="checkbox"/> Sim <input checked="" type="checkbox"/> Não	Instalado no local de trabalho: <input type="checkbox"/> Sim <input checked="" type="checkbox"/> Não

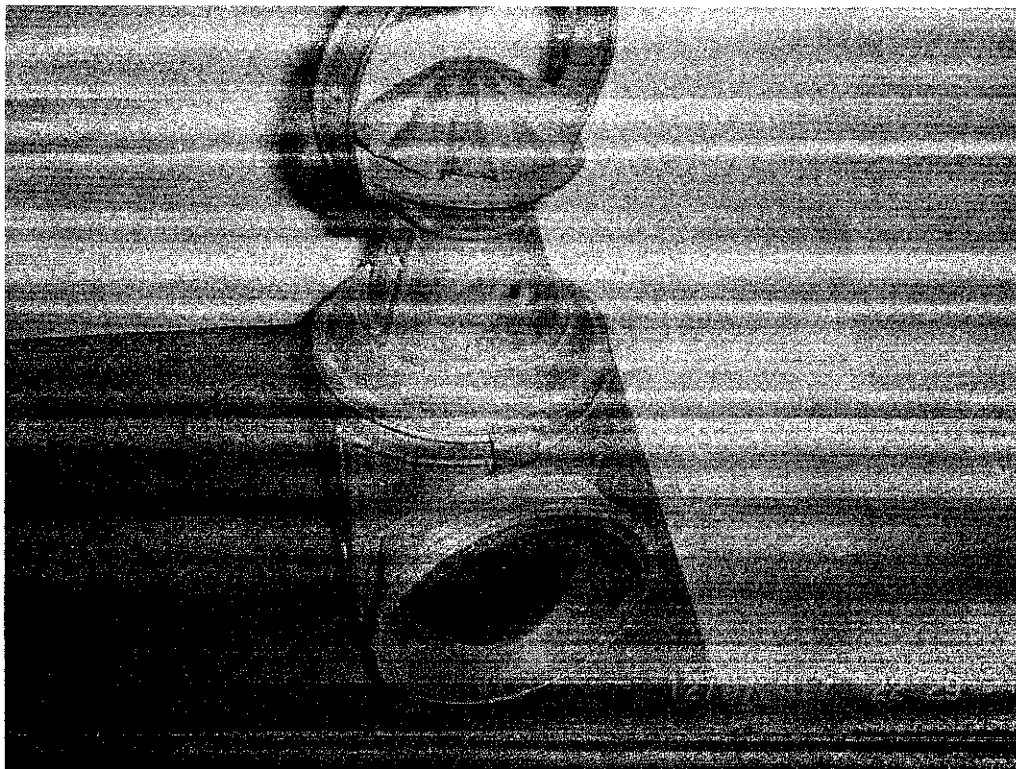
<b>UNIDADE REGIONAL:</b> SÃO PAULO – URSAP		<b>DATA DA INSPEÇÃO:</b> 12/09/2011
<b>BEM MÓVEL:</b> LANTERNA DE SINALIZAÇÃO DE FERRO		<b>F. ORIGEM :</b>
<b>LOCAL DA INSPEÇÃO:</b> ESTAÇÃO DE SANTA BÁRBARA DO OESTE		<b>MUNICÍPIO :</b> SANTA B. DO OESTE
<b>Técnicos da INV/RFFSA:</b> ODEMIR/REGINA MOURA		<b>Mat:</b> 99.807.169-2/99.817.416-5
<b>TÉCNICOS DO IPHAN:</b>		<b>MAT:</b>
Nº. Patr./Tombo INV. 006	Bem Tombado: <input type="checkbox"/> Sim <input checked="" type="checkbox"/> Não <input type="checkbox"/> Sem Inf.	Estado Geral (aparência): <input type="checkbox"/> Bom <input checked="" type="checkbox"/> Regular <input type="checkbox"/> Ruim
Tipo do Bem: <b>EQUIPAMENTO</b>	Valor Hist /Artíst. e Cult.: <input type="checkbox"/> Sim <input type="checkbox"/> Não	Funcionamento: <input type="checkbox"/> Total <input type="checkbox"/> Parcial <input checked="" type="checkbox"/> Não Funciona
Ferramental: <input type="checkbox"/> Sim <input checked="" type="checkbox"/> Não	Instalado no local de trabalho: <input type="checkbox"/> Sim <input checked="" type="checkbox"/> Não

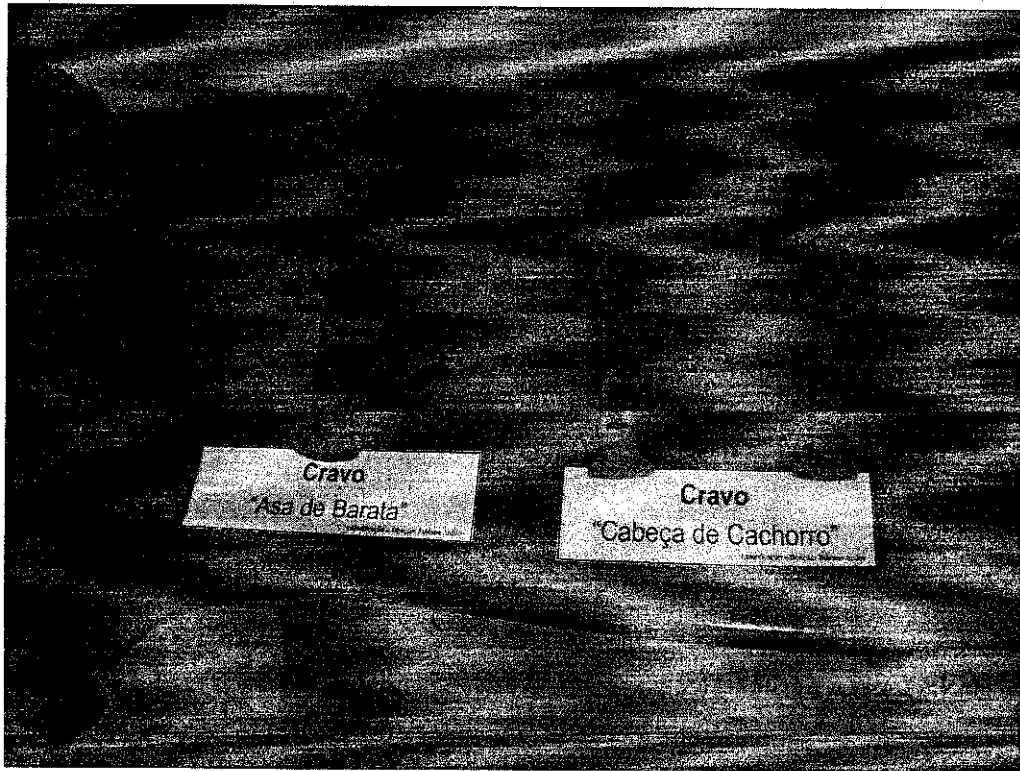
BEM MÓVEL: PREGO DE FIXAÇÃO DE LINHA EM FERRO

Nº. Patr./Tombo INV. 007	Bem Tombado: <input type="checkbox"/> Sim <input checked="" type="checkbox"/> Não <input type="checkbox"/> Sem Inf.	Estado Geral (aparência): <input type="checkbox"/> Bom <input checked="" type="checkbox"/> Regular <input type="checkbox"/> Ruim
Tipo do Bem: <b>EQUIPAMENTO</b>	Valor Hist /Artíst. e Cult.: <input type="checkbox"/> Sim <input type="checkbox"/> Não	Funcionamento: <input type="checkbox"/> Total <input type="checkbox"/> Parcial <input checked="" type="checkbox"/> Não Funciona
Ferramental: <input type="checkbox"/> Sim <input checked="" type="checkbox"/> Não	Instalado no local de trabalho: <input type="checkbox"/> Sim <input checked="" type="checkbox"/> Não	
Observações:
