**RELATÓRIO TÉCNICO DIÁRIO**  
**Monitoramento em defluência reduzida**  
**UHE Eng. Sérgio Motta - Porto Primavera**

<b>Número doc.:</b>	RT/GS/13/2021
<b>Data atividade:</b>	17/06/2021
<b>Vazão média:</b>	3.709 m <sup>3</sup> /s
<b>Nível médio de Montante:</b>	257,31 m
<b>Nível médio de Jusante:</b>	236,50 m

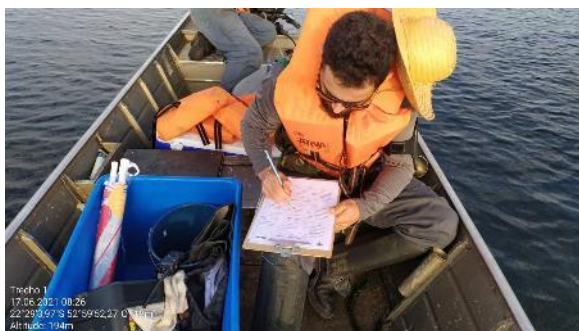
Figura 3 – Monitoramento da qualidade de água no ponto 1, no dia 17/06/2021. Coordenadas: 22°28'59.58"S, 53°00'00.34"O.

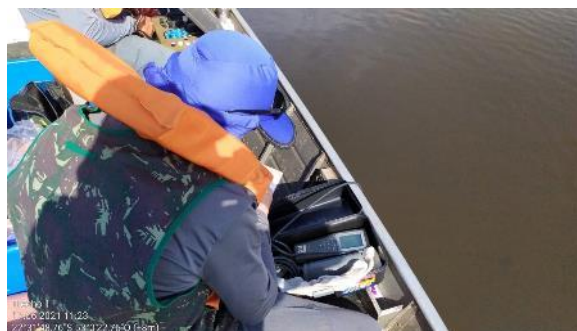
Figura 4 – Monitoramento da qualidade de água no ponto 2, no dia 17/06/2021. Coordenadas: 22°31'37.49"S, 53°00'14.24"O.

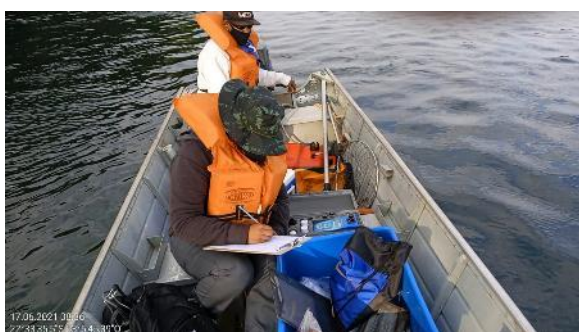
Figura 5 – Monitoramento da qualidade de água no ponto 3, no dia 17/06/2021. Coordenadas: 22°33'34.29"S, 53°05'46.06"O.

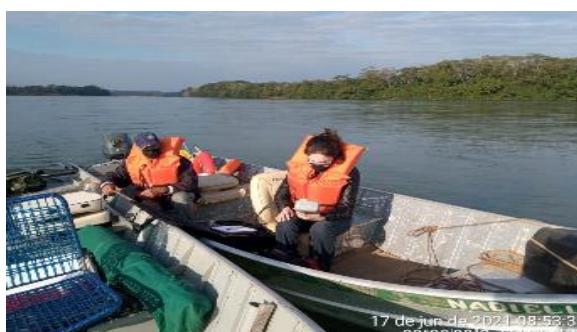
Figura 6 – Monitoramento da qualidade de água no ponto 4, no dia 17/06/2021. Coordenadas: 22°38'42.78"S, 53°05'33.17"O.

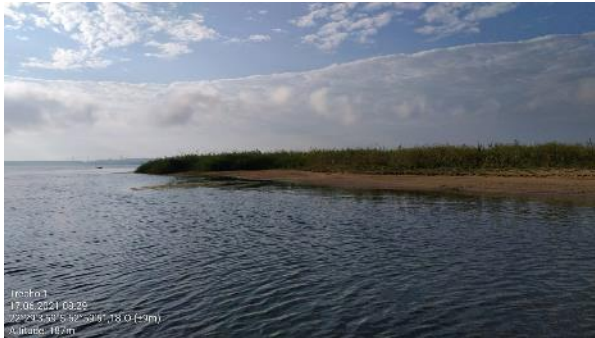
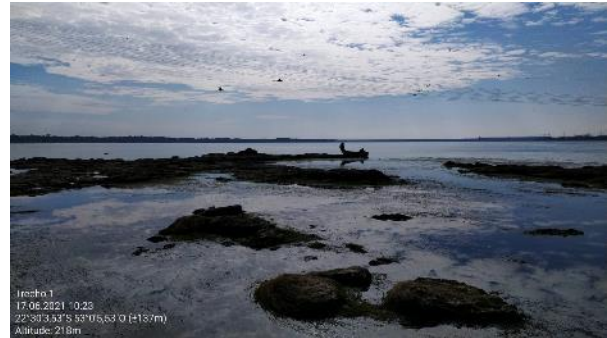
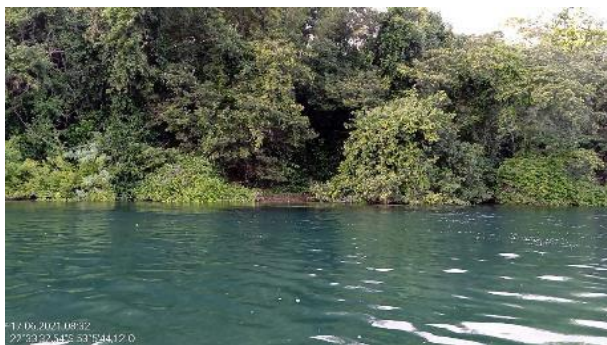
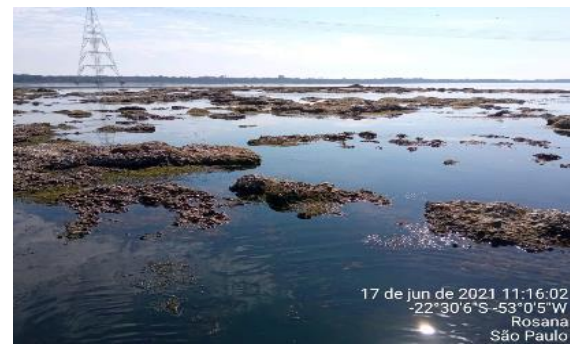
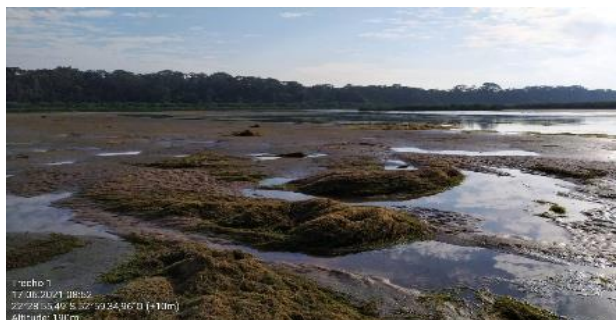
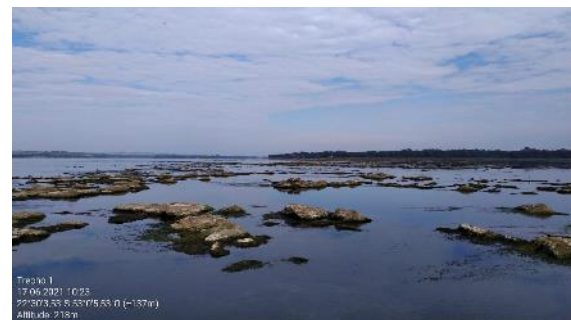
Entre as 7:00 e as 16:00h não foram observadas lagoas em formação ou locais com peixes aprisionados no trecho 1 (Figs. 7 a 14). Entretanto, há que se destacar a baixa profundidade de vários pontos, que são alvo de acompanhamento permanente das equipes de monitoramento e que poderão atuar no resgate de peixes, se necessário (Figs. 7 a 10).

Foram identificadas cinco áreas que merecem atenção em relação à integridade da ictiofauna, sendo uma observada em P2 e quatro em P3. Entre àquelas de P3, estavam uma lagoa formada e duas em processo de formação. Após percurso a pé, nesta região, constatou-se que não seria necessário resgate de peixes (Figs. 11 a 14).

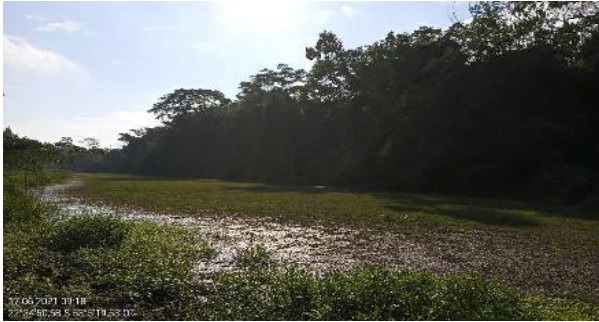
Figura 13 – Pontos de monitoramento com risco à ictiofauna no ponto 3 em 17/06/2021. Coordenadas: 22° 36' 03,71"S, 53° 06' 1,98"O.

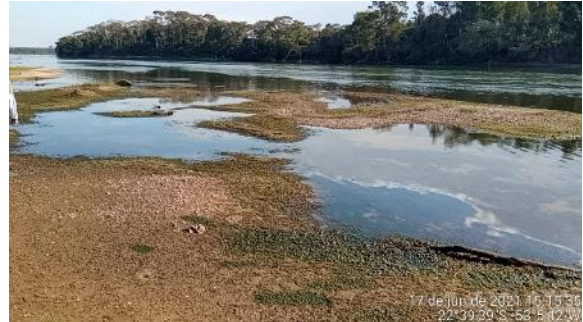
Figura 14 – Pontos de monitoramento com risco à ictiofauna no ponto 4 em 17/06/2021. Coordenadas: 22° 36' 09,58"S, 53° 06' 7,99"O.

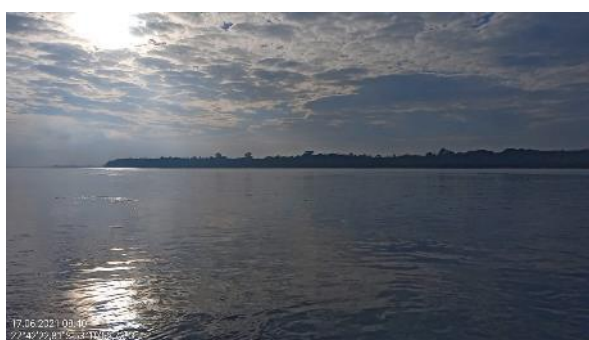
Figura 17 – Pontos de monitoramento com risco à ictiofauna Ponto 5, em 17/06/2021. Coordenadas: 22° 42' 23,23"S, 53° 10' 52,49"O.

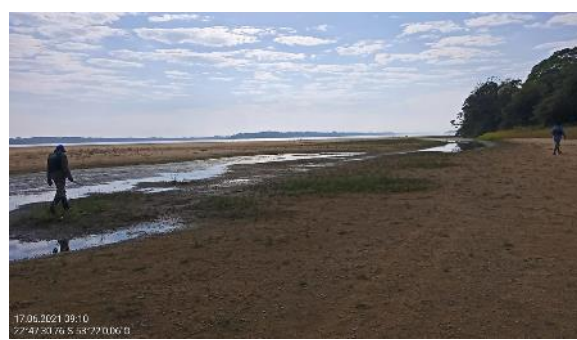
Figura 18 – Pontos de monitoramento com risco à ictiofauna Ponto 6, em 17/06/2021. Coordenadas: 22° 46' 9,05"S, 53° 18' 50,99"O.

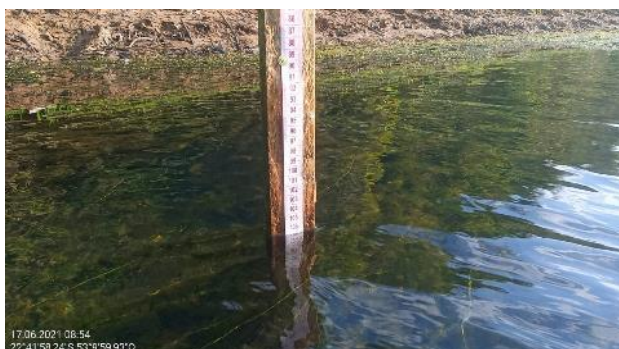
Além dos pontos de monitoramento, foram identificadas, no trecho, áreas vulneráveis ao aprisionamento de peixes e que, portanto, poderão oferecer riscos à ictiofauna e demandará atenção especial durante os próximos dias de acompanhamento (Figs. 19 e 20).

Figura 19 – Pontos de monitoramento com risco à ictiofauna no ponto 5 em 17/06/2021.

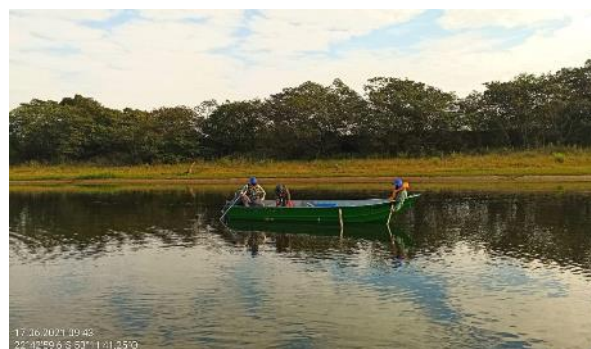
Figura 20 – Pontos de monitoramento com risco à ictiofauna em 17/06/2021 no ponto

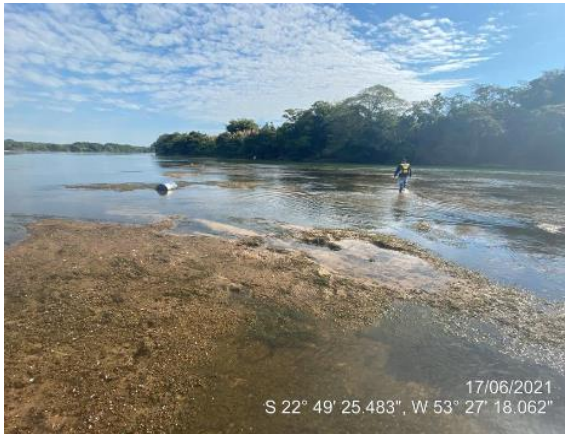
Figura 26 – Pontos de monitoramento com risco à ictiofauna no ponto 7, em 17/06/2021. Coordenadas: 22°49'11.77"S, 53°27'12.49"O.

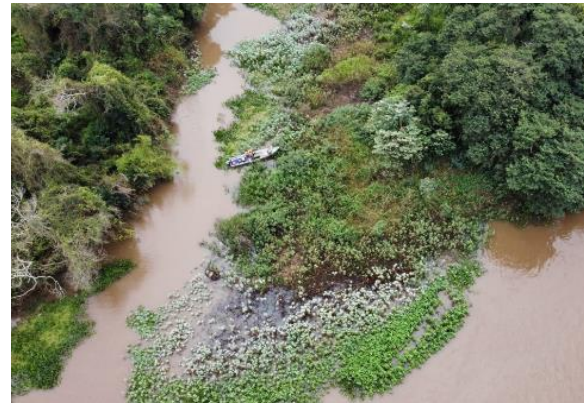
Figura 27 – Pontos de monitoramento com risco à ictiofauna no ponto 8, em 17/06/2021. Coordenadas: 22°48'06.34"S, 53°32'38.34"O.

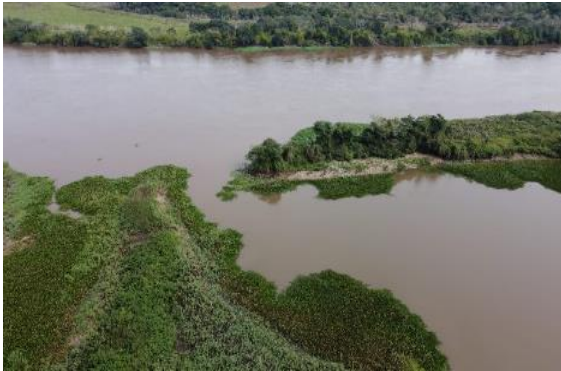
Figura 28 – Pontos de monitoramento com risco à ictiofauna Ponto 9, em 17/06/2021. Coordenadas: 22°49'47.12"S, 53°33'53.63"O.

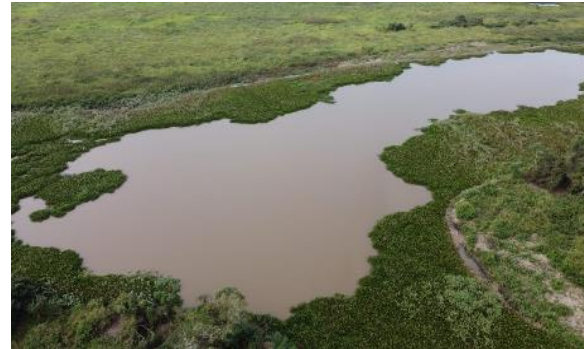
Figura 29 – Pontos de monitoramento com risco à ictiofauna Ponto 10, em 17/06/2021. Coordenadas: 22°51'20.96"S, 53°36'02.40"O.

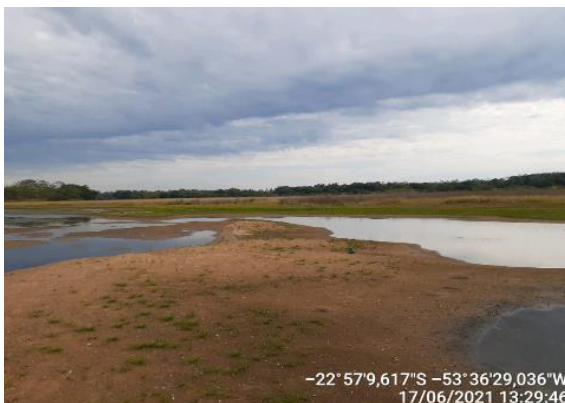
Figura 30 – Pontos de monitoramento com risco à ictiofauna no ponto 11, em 17/06/2021. Coordenadas: 22°57'09.61"S, 53°36'29.03"O.

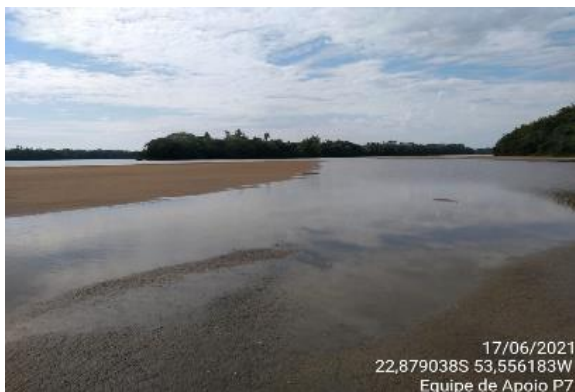
Além dos pontos de monitoramento, foram identificadas, neste trecho, as áreas P7, P10 e P11 que podem resultar em aprisionamento de peixes e que, portanto, poderão oferecer riscos à ictiofauna e demandarão atenção especial ao longo do período de acompanhamento ambiental (Figs. 32 a 35).

Figura 32 – Pontos de monitoramento com risco à ictiofauna no ponto 7 em 17/06/2021. Coordenadas: 22°87'90,38"S, 53°55'61,83"O.

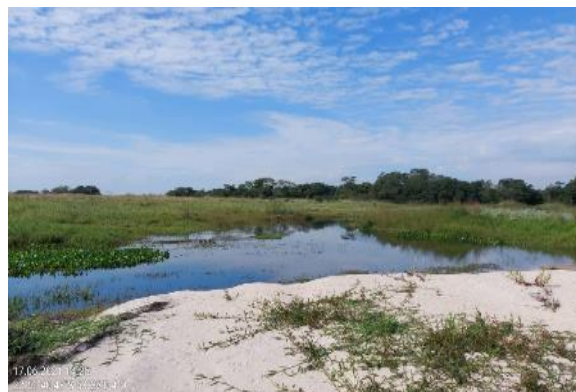
Figura 33 – Pontos de monitoramento com risco à ictiofauna em 17/06/2021 no ponto 10. Coordenadas: 22°51'40,43"S, 53°37'00,4"O.

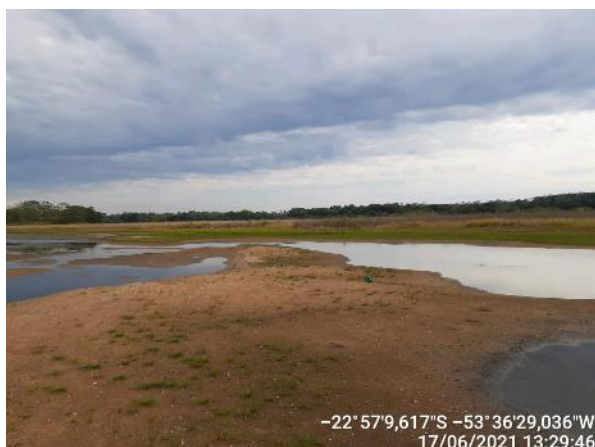
Figura 34 – Pontos de monitoramento com risco à ictiofauna Ponto 11, em 17/06/2021. Coordenadas: 22°57'9.62"S, 53°36'29.04"O.

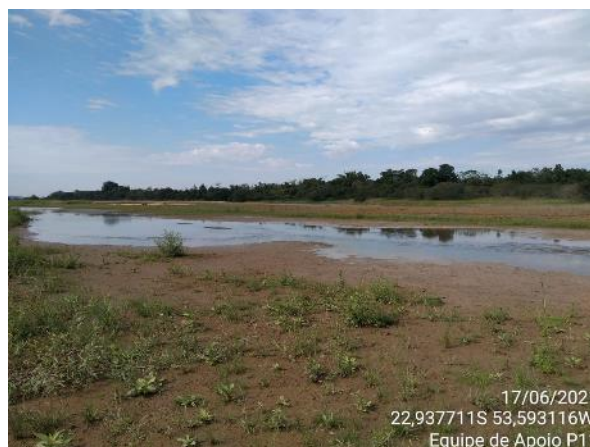
Figura 35 – Pontos de monitoramento com risco à ictiofauna em 17/06/2021 no ponto 11. Coordenadas: 22°93'77,11"S, 53°59'31,16"O.
