**RELATÓRIO TÉCNICO DIÁRIO**  
**Monitoramento em defluência reduzida**  
**UHE Eng. Sérgio Motta - Porto Primavera**

Número doc.:	RT/GS/15/2021
Data atividade:	19/06/2021
Vazão média:	3.507 m <sup>3</sup> /s
Nível médio de Montante:	257,31 m
Nível médio de Jusante:	236,40 m

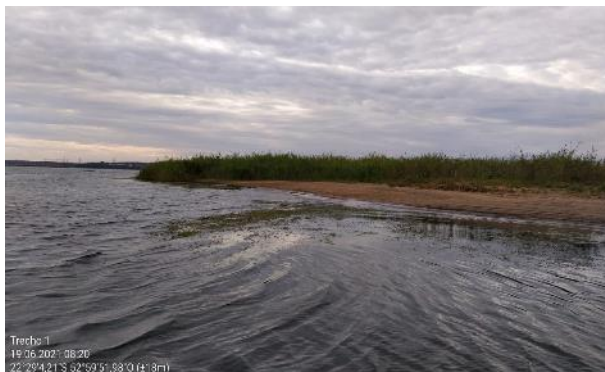
Entre as 7:00 e as 16:00 horas foram observadas lagoas em formação no trecho 1 (Figuras 7 a 14). Nesse trecho, é esperado que, mesmo com a variação lenta e gradativa do nível, sejam revelados mais locais de aprisionamento de peixes, especialmente de pequeno porte, nos próximos dias. Próximo ao ponto P3, foram monitoradas duas áreas de risco (Ilha São Francisco e Ilha Criminosa). Comparado com o início da redução de vazão (16/06/21), o nível da água apresentou redução de aproximadamente 9 cm, em ambas as áreas.

Figura 7 – Pontos de monitoramento com risco à ictiofauna no ponto 1, em 19/06/2021. Coordenadas: 22°28'59.58\"S, 53°00'00.34\"O.

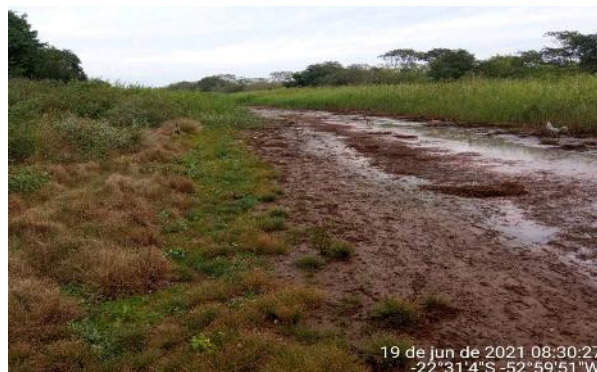
Figura 8 – Ponto de varredura do ponto 1, em 19/06/2021. Coordenadas: 22°31'4\"S, 52°59'51\"O.

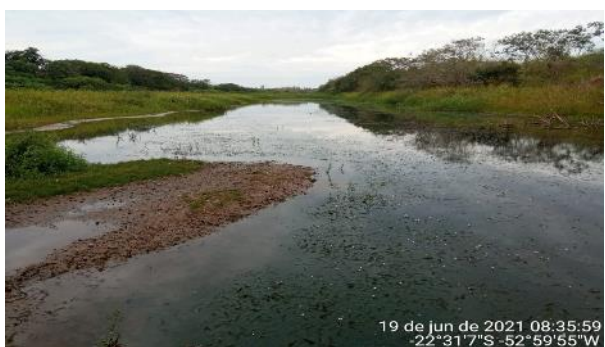
Figura 9 – Pontos de monitoramento com risco à ictiofauna no ponto 1 em 19/06/2021. Coordenadas: 22°31'9,00\"S, 52°59'55\"O.

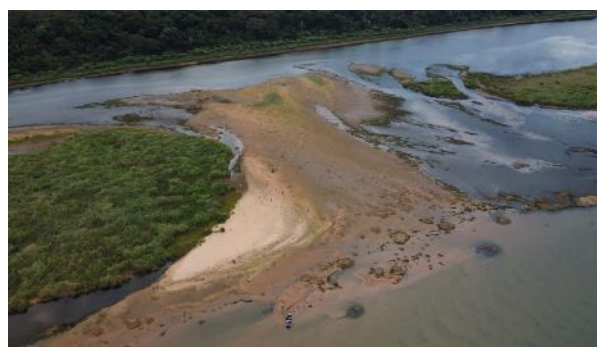
Figura 10 – Pontos de monitoramento com risco à ictiofauna Ponto 1 em 19/06/2021. Coordenadas: 22°31'37.49\"S, 53°00'14.24\"O.

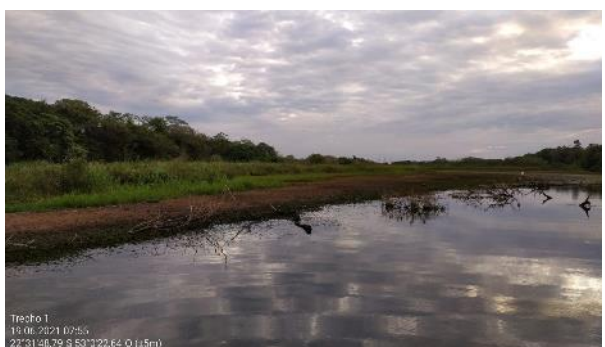
Figura 11 – Pontos de monitoramento com risco à ictiofauna no ponto 2, em 19/06/2021. Coordenadas: 22°31'37.49\"S, 53°00'14.24\"O.

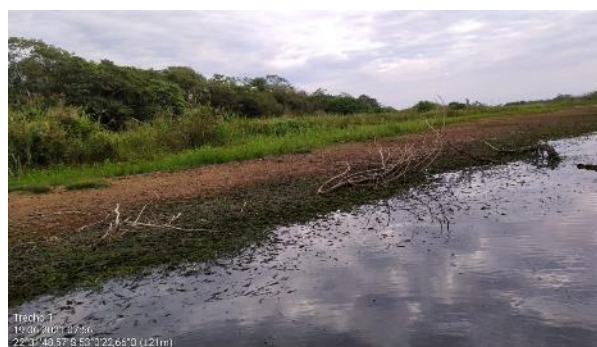
Figura 12 – Pontos de monitoramento com risco à ictiofauna Ponto 2 em 19/06/2021. Coordenadas: 22°35'9,53\"S, 53°05'26,98\"O.

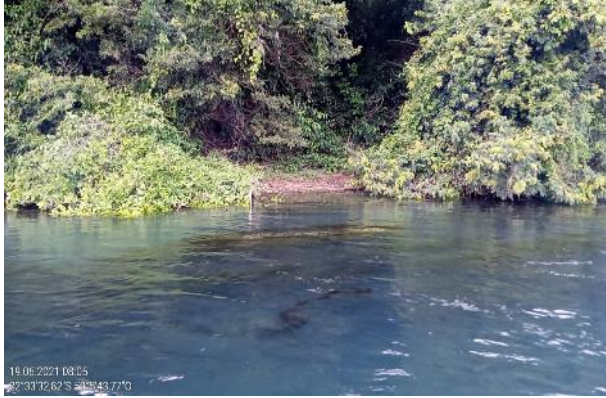
Figura 13 – Pontos de monitoramento com risco à ictiofauna no ponto 3, em 19/06/2021. Coordenadas: 22°33'34.29"S, 53°05'46.06"O.

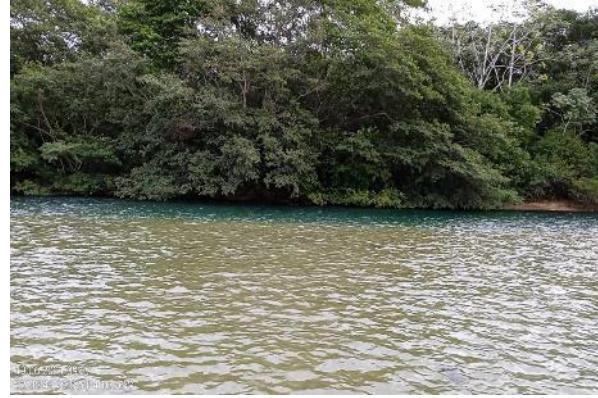
Figura 14 – Pontos de monitoramento com risco à ictiofauna no ponto 3 em 19/06/2021. Coordenadas: 22°36'03,71"S, 53°06'1,98"O.

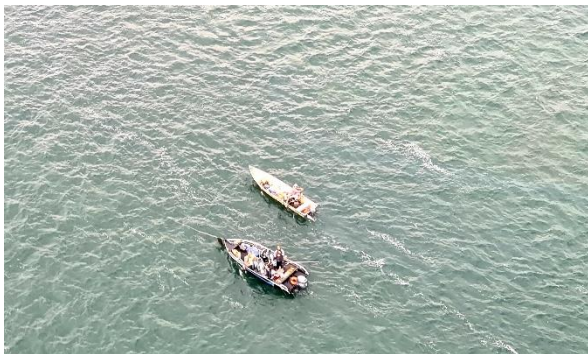
Na confluência dos rios Paraná e Paranapanema, onde existem áreas mais profundas e que servem como refúgios para os peixes de maior porte, foi observado uma aglomeração de embarcações pesqueiras (Figura. 15). Além disso, também foi observado presença de embarcações pescando na confluência dos rios Paraná e Paranapanema – trecho proibido pela Instrução Normativa nº26 de 2 de setembro de 2009 (Figura. 16).

Figura 15 – Concentração de barcos pesqueiros em região mais profunda, onde peixes podem utilizar como refúgio, em 18/06/2021. Coordenadas: 22°39'46"S, 53°08'19"O.

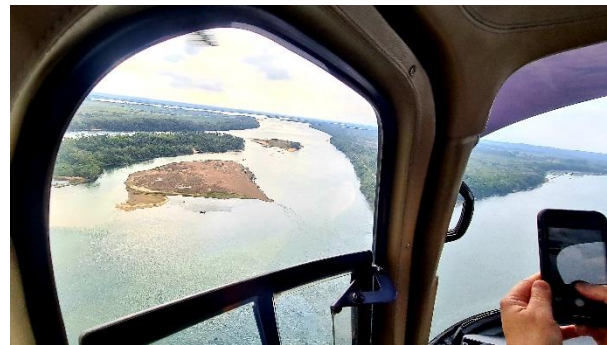
Figura 16 – Embarcações realizando pesca justamente na confluência dos rios Paraná e Paranapanema, região mais profunda e onde a pesca é proibida, em 19/06/2021. Coordenadas: 22°39'24.54"S, 53°5'19.14"O.

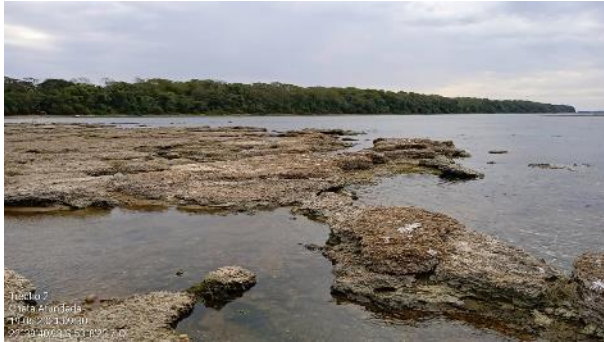
Entre às 7:00 e 16:00 horas, foram realizadas inspeções e monitoramento nos pontos 5 e 6, com indicações de provável formação de lagoas passíveis de dessecação, representando riscos para a ictiofauna (áreas críticas) (Figuras 19 e 20).

Figura 19 – Pontos de monitoramento com risco à ictiofauna próximo ao Ponto 5, em 19/06/2021. Coordenadas: 22°42'59,09"S, 53°11'41,75"O.

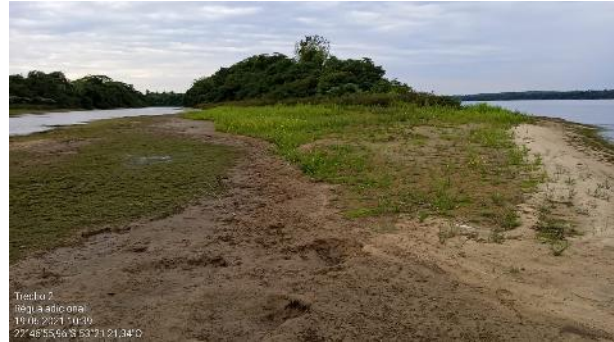
Figura 20 – Pontos de monitoramento com risco à ictiofauna próximo ao Ponto 6, em 19/06/2021. Coordenadas: 22°46'9,05"S, 53°18'50,99"O.

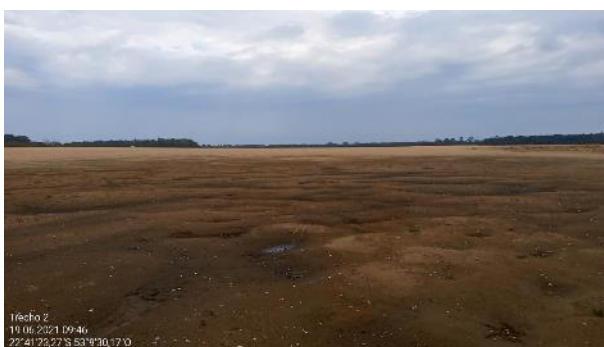
Assim, além dos pontos de monitoramento, foi identificada, no trecho 2, uma nova área com vulnerabilidade para o aprisionamento de peixes, próximo a P5 e que, portanto, poderá oferecer riscos à ictiofauna e demandará atenção especial durante os próximos dias de acompanhamento (Figura 21). Adicionalmente, reporta-se a formação de uma nova lagoa e recuo do barranco em 80 cm, próximo a P6 (Figuras 22 e 22). Essa nova área ainda está inacessível e será monitorada durante os próximos dias. Além disso, estão previstas para amanhã (20/06/21), vistorias na lagoa da Ilha Mato Grosso, para avaliação da possibilidade de ações de resgate. Similar ao dia de ontem (18/06/21), notou-se um aumento expressivo de pássaros/aves nas imediações do P5.

Figura 21 – Pontos de monitoramento com risco à ictiofauna no ponto 5 em 19/06/2021. Coordenadas: 22°42'53,13"S, 53°11'41,51"O.

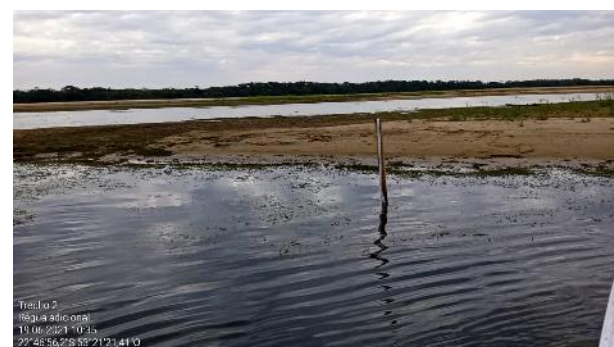
Figura 22 – Pontos de monitoramento com risco à ictiofauna com formação de lagoa no ponto 6 em 19/06/2021. Coordenadas: 22°44'55,84"S, 53°18'0,07"O.

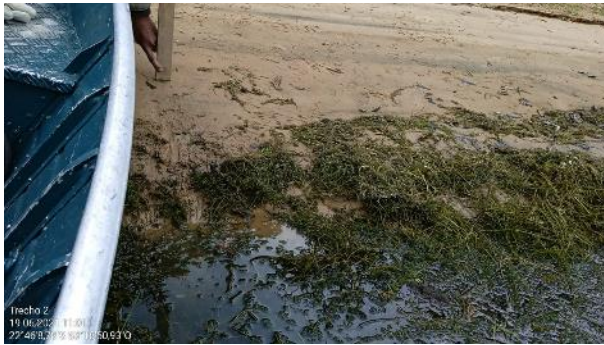
Figura 23 – Pontos de monitoramento com risco à ictiofauna no ponto 6 em 19/06/2021. Coordenadas: 22°46'8,78"S, 53°18'50,93"O.

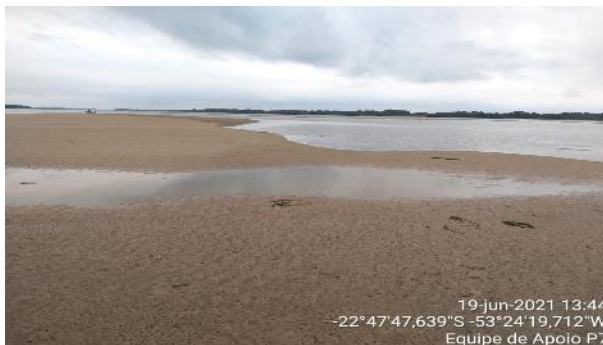
Figura 29 – Pontos de monitoramento com risco à ictiofauna no ponto 7a em 19/06/2021. Coordenadas: 22°47'47,63\"S, 53°24'19,71\"O.

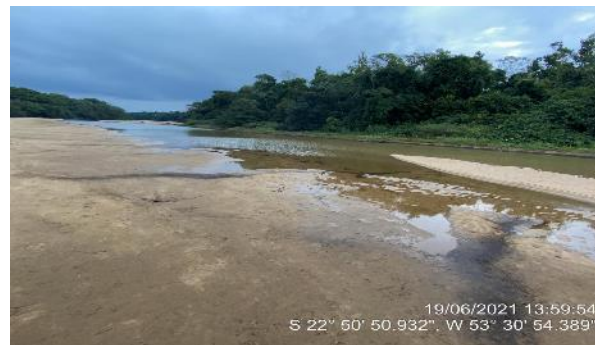
Figura 30 – Pontos de monitoramento com risco à ictiofauna no ponto 7b em 19/06/2021. Coordenadas: 22°50'50,93\"S, 53°30'54,39\"O.

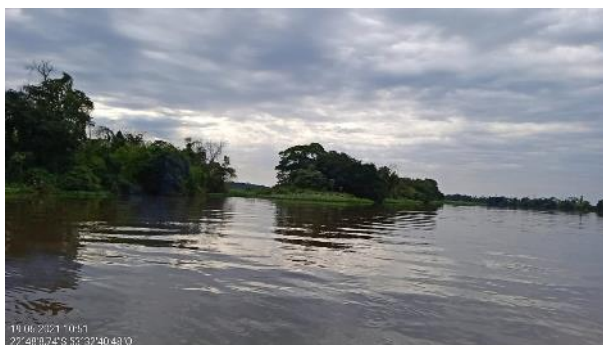
Foram identificadas várias áreas com potencial para desconexão e, conseqüentemente, passíveis de aprisionamento de peixes e dessecação completo. Nova lagoa em formação foi observada próximo ao ponto P8 (Figuras 31 e 32).

Figura 31 – Pontos de monitoramento com risco à ictiofauna no ponto 8, em 19/06/2021. Coordenadas: 22°48'06,34\"S, 53°32'38,34\"O.

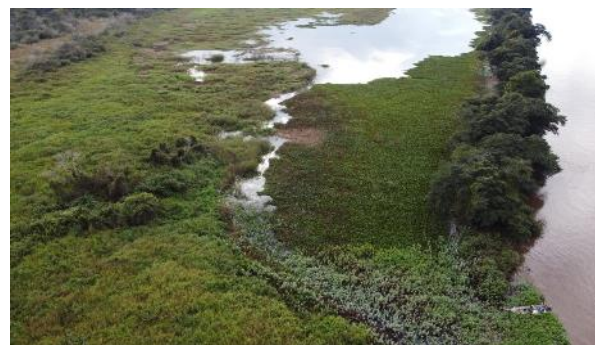
Figura 32 – Pontos de monitoramento com risco à ictiofauna e lagoa em formação no ponto 8, em 19/06/2021. Coordenadas: 22°48'06,34\"S, 53°32'38,34\"O.

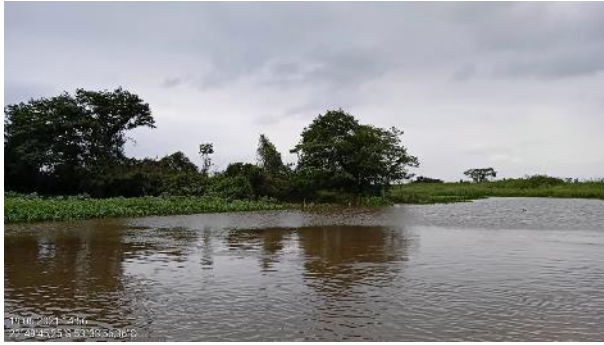
Figura 33 – Pontos de monitoramento com risco à ictiofauna Ponto 9, em 19/06/2021. Coordenadas: 22°49'47.12"S, 53°33'53.63"O.

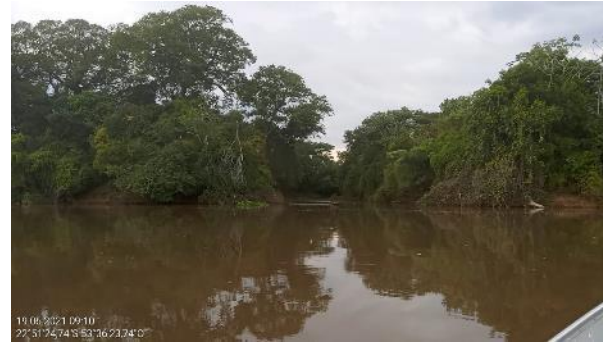
Figura 34 – Pontos de monitoramento com risco à ictiofauna Ponto 10, em 19/06/2021. Coordenadas: 22°51'20.96"S, 53°36'02.40"O.

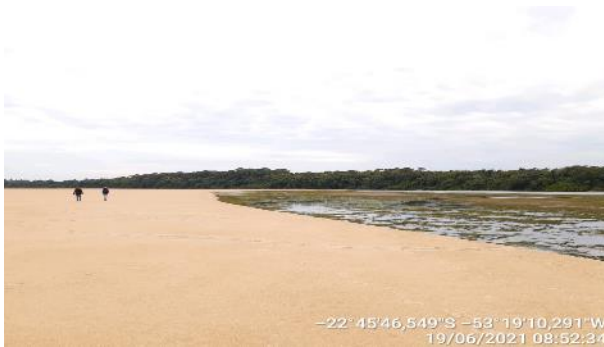
Figura 35 – Pontos de monitoramento com risco à ictiofauna nas proximidades do ponto 11, em 18/06/2021. Coordenadas: 22°47'51.29"S, 53°24'31.81"O.
