RELATÓRIO TÉCNICO DIÁRIO
Monitoramento em defluência reduzida
UHE Eng. Sérgio Motta - Porto Primavera

Número doc.:	RT/GS/19/2021
Data atividade:	23/06/2021
Vazão média:	3.208 m ³ /s
Nível médio de Montante:	257,31 m
Nível médio de Jusante:	236,26 m

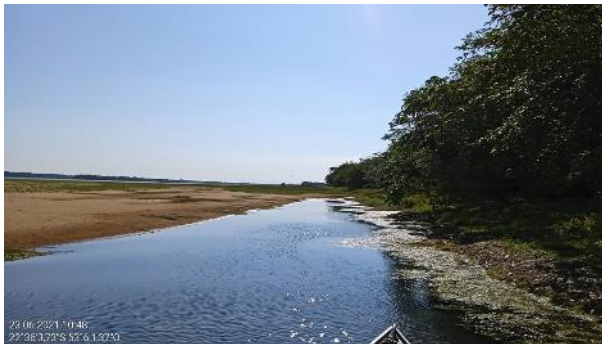
Nas proximidades de P3, na Ilha do Degredo (próximo ao balneário de Rosana), registrou-se a formação de uma nova lagoa (Figura 19). Ainda, na região do Ponto 3, foram resgatadas, com o auxílio de puça e arrasto, as seguintes espécies: *Crenicichla britskii* (4 indivíduos), *Hoplias* sp. (3 indivíduos), *Satanoperca* sp. (2 indivíduos), *Synbranchus marmoratus* (2 indivíduos), *Cichlasoma paranaense* (1 indivíduo) e *Apistogramma commbrae* (1 indivíduo). Todos foram resgatados em boas condições e soltos no leito do rio Paraná.

Figura 19 - Pontos de monitoramento com risco à ictiofauna no Ponto 3, Ilha do Degredo em 23/06/2021. Coordenadas: 22°36'3,73"S, 53°6'1,37"O.

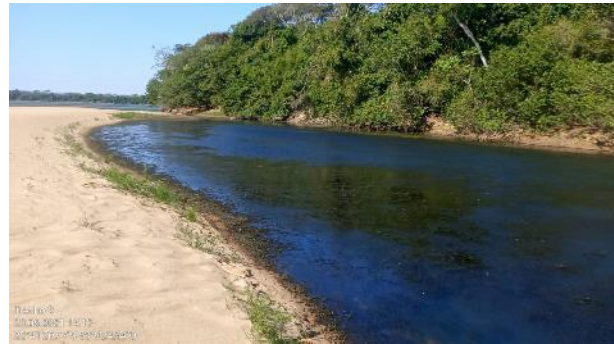
Figura 27 – Lagoa em risco próximo ao Ponto 5, em 23/06/2021. Coordenadas: 22°42'15,82"S, 53°10'44,29"O.

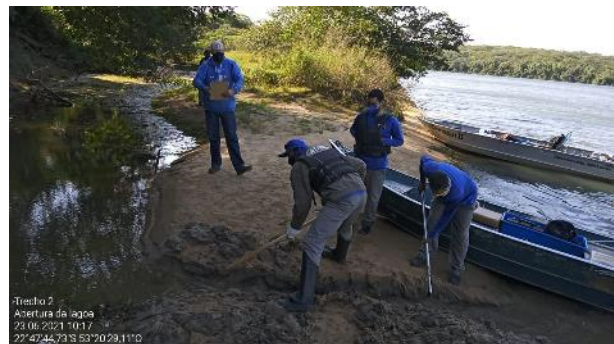
No Trecho 2 não foram identificadas novas áreas de risco. Nas proximidades de P6, destaca-se informações sobre a área vulnerável que vem sendo monitorada nos últimos dias. Essa área é uma lagoa extensa e com elevada abundância de algas e peixes de pequeno porte (lambaris de diferentes espécies). Devido à dificuldade de acesso e a impossibilidade de realização de arrasto, bem como outros apetrechos, a equipe realizou um salvamento passivo de peixes. Esse salvamento consistiu na abertura de um canal de conexão para passagem dos peixes da lagoa para o eixo principal do rio (Figura 29). No período da tarde, notou-se a saída de cardumes de peixes.

Figura 29 –Pontos de monitoramento com risco à ictiofauna no Ponto 6, em 23/06/2021. Coordenadas: 22°47'44,73"S, 53°20'29,11"O.

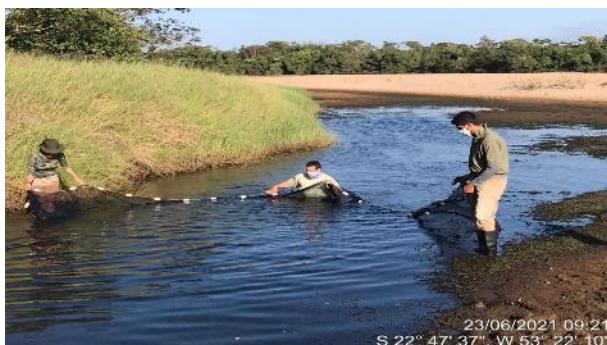
Na região do Ponto 7 foram realizados aproximadamente 25 arrastos, em diferentes poças isolados por bancos de areia. Dessas, quatro foram bem sucedidos, resultando em aproximadamente 60 indivíduos, distribuídos em 10 espécies de pequeno porte, ou seja, *Satanoperca* sp., *Moenkhausia forestii*, *Steindachnerina* sp., *Roeboides descavadensis*, *Potamotrygon amandae* (23 indivíduos), *Astyanax lacustris*, *Serrasalmus maculatus*, *Hyphessobrycon eques*, *Metynnis lippincottianus* e *Crenicichla britskii*, com uma biomassa total estimada em 85 kg, todos foram resgatados em boas condições e soltos no leito do rio Paraná.

Figura 35 – Resgate de peixes no Ponto 7, em 23/06/2021. Coordenadas: 22°47'37"S, 53°22'10"O.

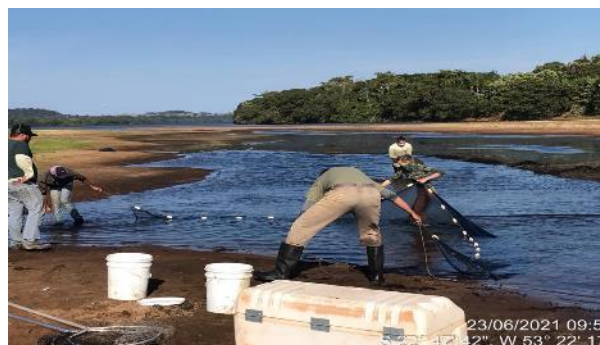
Figura 36 – Resgate de peixes no Ponto 7, em 23/06/2021. Coordenadas: 22°47'42"S, 53°22'17"O.

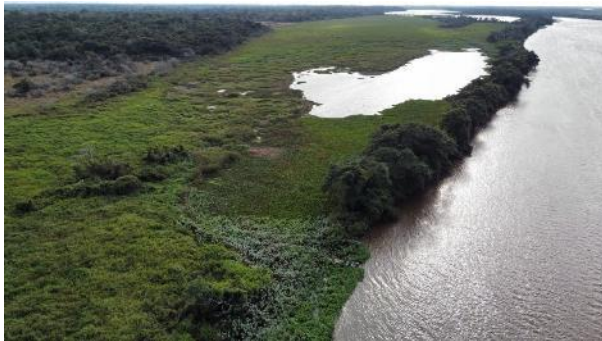
Figura 39 – Pontos de monitoramento com risco à ictiofauna e lagoa em formação no Ponto 8 em 23/06/2021. Coordenadas: 22°48'09"S, 53°33'15"O.
