**RELATÓRIO TÉCNICO DIÁRIO**  
**Monitoramento em defluência reduzida**  
**UHE Eng. Sérgio Motta - Porto Primavera**

<b>Número doc.:</b>	RT/GS/21/2021
<b>Data atividade:</b>	25/06/2021
<b>Vazão média:</b>	3.020 m <sup>3</sup> /s
<b>Nível médio de Montante:</b>	257,27 m
<b>Nível médio de Jusante:</b>	236,16 m

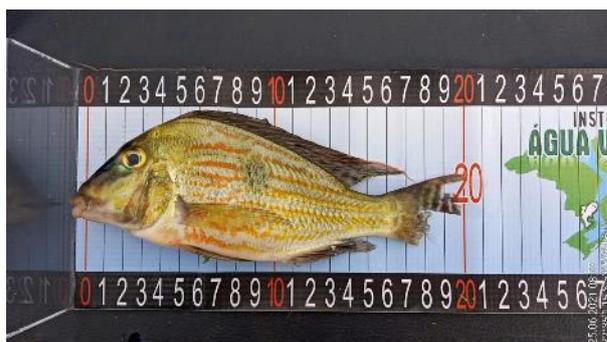
Figura 20 - Vista de exemplar da espécie *Geophagus sveni* encontrado morto na Ilha da Comissão Geográfica localizada próxima ao Ponto 3, 25/06/2021. Coordenadas: 22°40'12"S, 53°5'54"O.

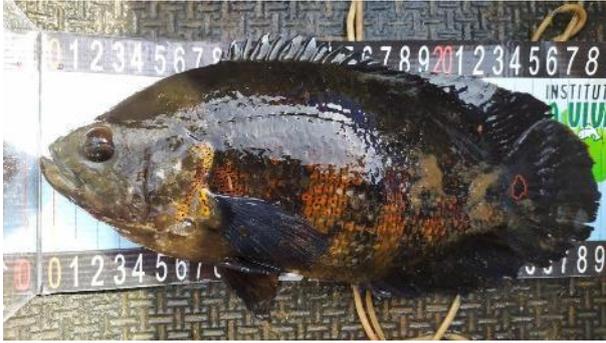
Hoje, foram encontrados dois peixes mortos pertencentes às espécies *Crenicichla britskii* e *Astronotus crassipinnis* (Figura 21), localizados em uma lagoa próxima a barragem em P1. Similarmente, na região da Ilha Comissão Geográfica (próximo a P3), também foi registrada a presença de um indivíduo morto da espécie *Geophagus sveni* (Figura 20) e o resgate de uma traíra (*Hoplias* sp.). Ainda nas proximidades desse ponto, na Ilha de Degredo, houve o resgate e liberação de dois indivíduos pertencentes às espécies

Figura 21 - Vista de exemplar da espécie *Astronotus crassipinnis* encontrado morto na lagoa próxima ao barramento, no Ponto 1, 25/06/2021. Coordenadas: 22°40'12"S, 53°5'54"O

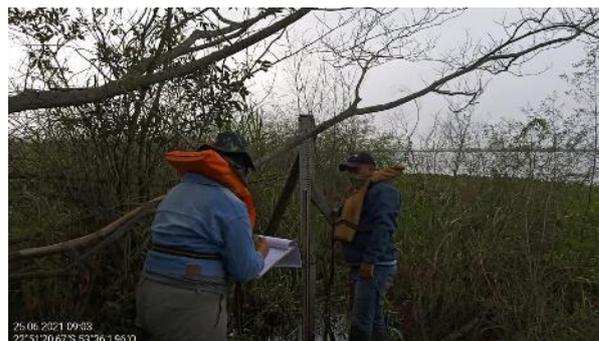
Alguns valores dos parâmetros analisados não estavam dentro dos limites preconizados pela Resolução CONAMA 357/05, como é o caso do Ponto 10. Esse ponto é uma lagoa marginal localizada no Parque Estadual do rio Ivinhema e que voltou hoje a apresentar concentrações abaixo de 4,00 mg/L às 8:00 horas (3,24 mg/L), às 11:00 h (3,70 mg/L), e 3,90 mg/L às 15:00 h. Os pontos que apresentaram valores de oxigênio dissolvido abaixo do limite da Resolução nos últimos dias, continuam sendo monitorados.

Figura 32 – Monitoramento da qualidade de água no Ponto 10, em 25/06/2021. Coordenadas: 22°51'20,67"S, 53°36'1,96"O.

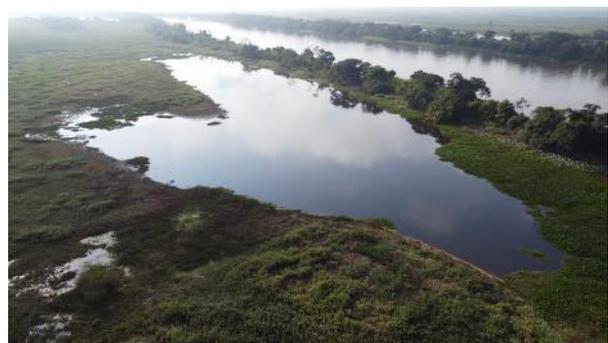
Figura 37 – Pontos de monitoramento com risco à ictiofauna e lagoa em formação no Ponto 8, em 25/06/2021. Coordenadas: 22°48'09"S, 53°33'15"O.

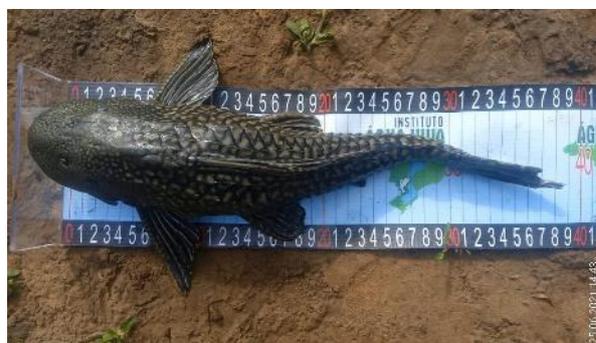
As ações de resgate e salvamento realizadas hoje, na região de P9, no córrego do Bagre, resultou no resgate de seis indivíduos, distribuídos em três espécies: *Leporinus lacustris* (Figura 41), *Prochilodus lineatus* (três indivíduos) e *Pterygoplichthys ambrosettii* (Figura 43). Vale ressaltar que essas espécies são de médio e grande porte e no caso do curimba (*Prochilodus lineatus*), destaca-se por sua importância comercial (Figura 42).

Figura 41 – Vista superior esquerda de *Pterygoplichthys ambrosettii* resgatado no Córrego do Bagre próximo ao Ponto 9, em 25/06/2021. Coordenadas: 22°51'22,36"S, 53°36'22,82"O.

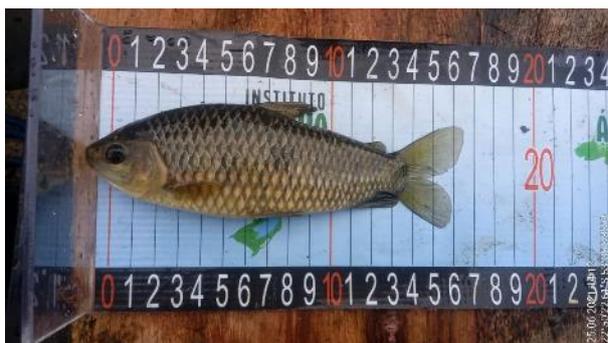
Figura 42 – Vista lateral esquerda de *Leporinus lacustris* resgatado no Córrego do Bagre próximo ao Ponto 9, em 25/06/2021. Coordenadas: 22°51'22,36"S, 53°36'22,82"O.

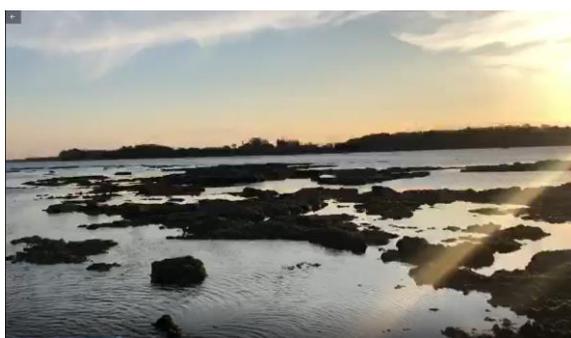
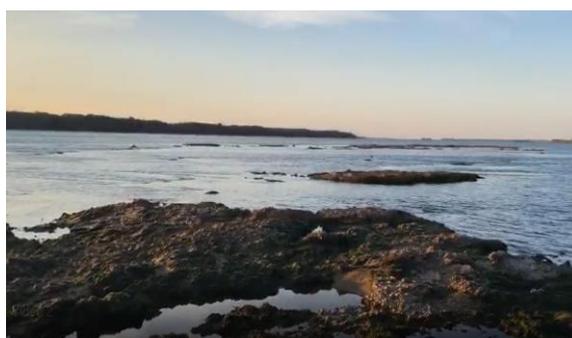
Na oportunidade, o sr. Milton indicou que muitos pescadores estão com dificuldades para realizar o deslocamento de suas residências aos locais de pescas e aos ranchos onde fazem a criação de animais de produção para subsistência, em virtude da formação de bancos de areia. Além disso, de acordo com o presidente da colônia, a baixa profundidade de alguns trechos do rio tem provocado incidentes de colisões com pedras, o que tem danificado os barcos e petrechos de pesca. Salientou que alguns pescadores estão em situação de vulnerabilidade social, pois não possuem qualquer outra fonte de renda além da pesca, que se encontra inviabilizada neste momento.

Figura 61 – *Frame* de vídeo mostrando aflorações rochosas no rio Paraná.

Figura 62 – *Frame* de vídeo mostrando aflorações rochosas no rio Paraná.
