RELATÓRIO TÉCNICO DIÁRIO
Monitoramento em defluência reduzida
UHE Eng. Sérgio Motta - Porto Primavera

| Número doc.: | RT/GS/24/2021 |
| Data atividade: | 28/06/2021 |

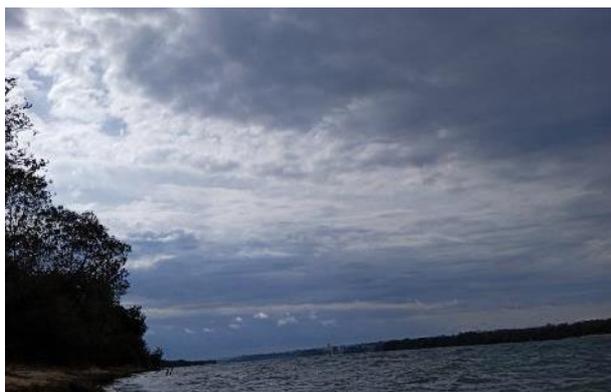
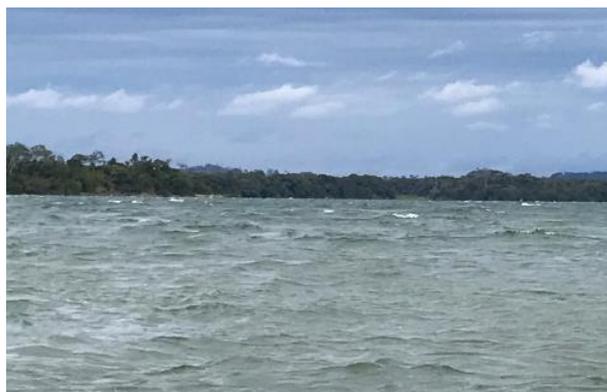
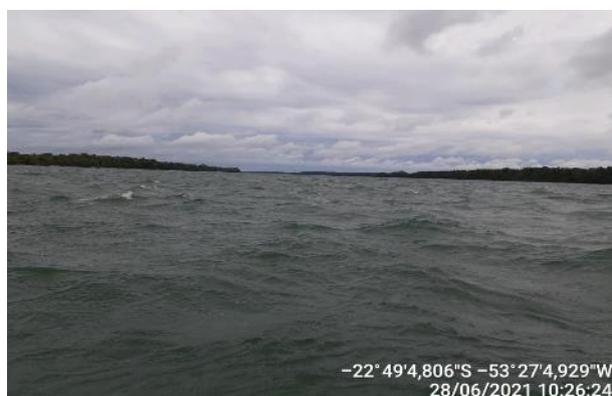
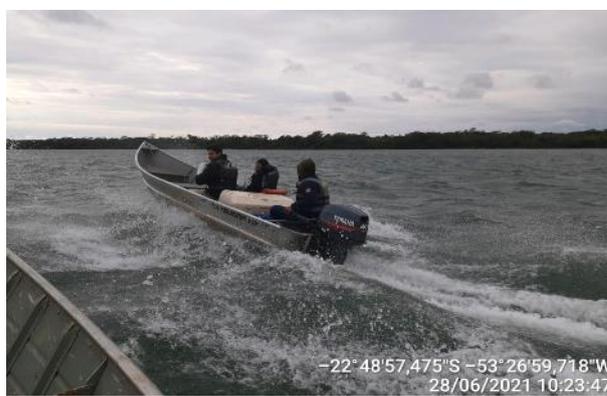
Figura 07 - Imagem da região do Porto 18, deslocamento aquático bastante prejudicado pelo mau tempo em 28/06/2021 - 10:26h.

Figura 08 - Imagem da região do Porto 18, deslocamento aquático bastante prejudicado pelo mau tempo em 28/06/2021 - 10:26h.

Figura 09 - Imagem da região do porto 18, deslocamento aquático bastante prejudicado pelo mau tempo em 28/06/2021 - 10:26h.

Figura 10 - Imagem da região do porto floresta, deslocamento aquático bastante prejudicado pelo mau tempo em 28/06/2021 - 10:23h.

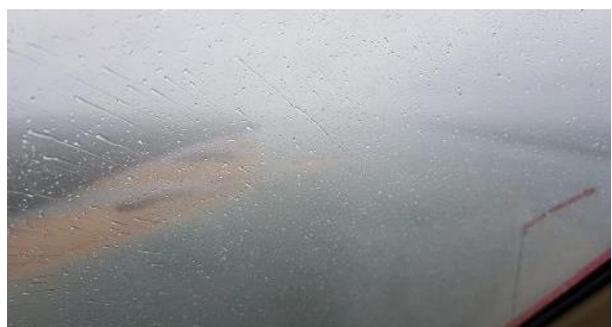
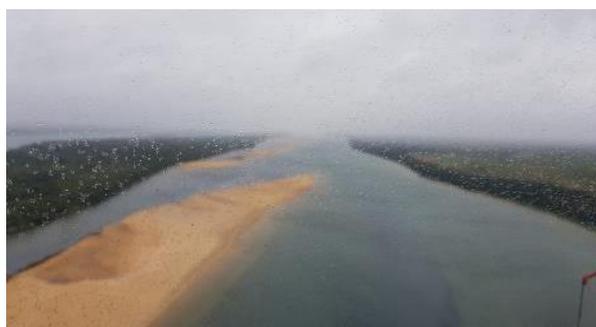
Figura 11 - Foto durante sobrevoo onde é possível visualizar as condições climáticas que prejudicaram as atividades.

Figura 12 - Foto durante sobrevoo onde é possível visualizar as condições climáticas que prejudicaram as atividades.

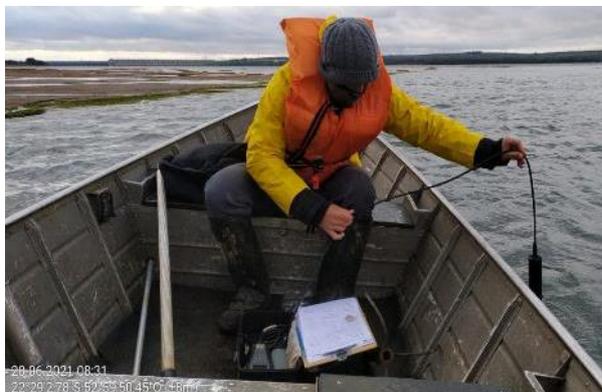
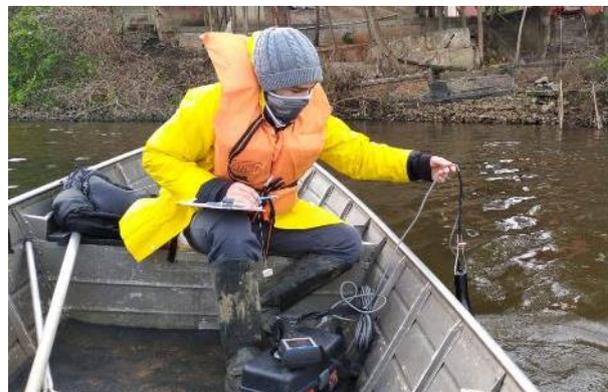
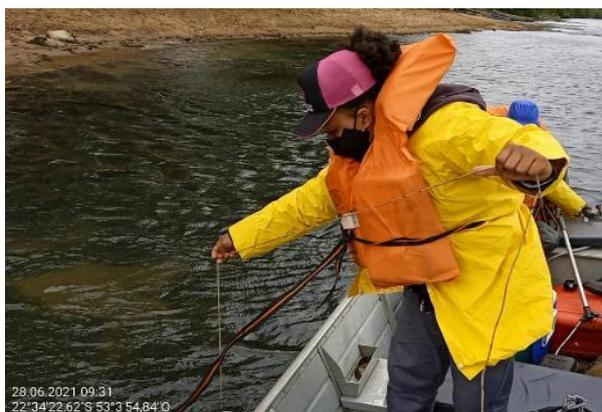
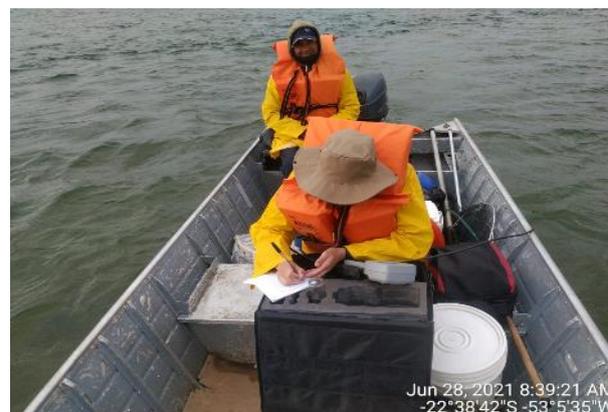
Os valores dos parâmetros avaliados às 8:00h estiveram abaixo dos limites inferiores definidos na Resolução CONAMA 357/2005, em seu Artigo 15 - Águas doces Classe II, apenas no Ponto 2, como pode ser observado no Quadro 1. Ressalta-se que, conforme informado nos relatórios diários anteriores (22 a 27/06/21), a concentração de oxigênio dissolvido, estava abaixo do limiar de 5,00 mg/L, preconizado pela referida Resolução (8:00h: 3,55 mg/L). Cabe ressaltar que estes valores não são restritivos à vida aquática, como também mencionado nos relatórios anteriores. Em geral, as concentrações médias de oxigênio dissolvido no Trecho 1 variam entre 3,55 mg/L e 8,35 mg/L. Neste contexto, o que mais traz preocupação é a evolução do isolamento das áreas, considerando que aquelas menores podem ter seus parâmetros alterados mais abruptamente, dependendo das condições climáticas e da decomposição das plantas aquáticas.

Figura 13 – Monitoramento da qualidade de água no Ponto 1, no dia 28/06/2021. Coordenadas: 22°29'2,78"S, 52°59'50,45"O.

Figura 14 – Monitoramento da qualidade de água no Ponto 2, no dia 28/06/2021. Coordenadas: 22°31'48,46"S, 53°00'22,40"O.

Figura 15 – Monitoramento da qualidade de água no Ponto 3, no dia 28/06/2021. Coordenadas: 22°34'22,62"S, 53°03'54,84"O.

Figura 16 – Monitoramento da qualidade de água no Ponto 4, no dia 28/06/2021. Coordenadas: 22°38'43"S, 53°05'35"O.

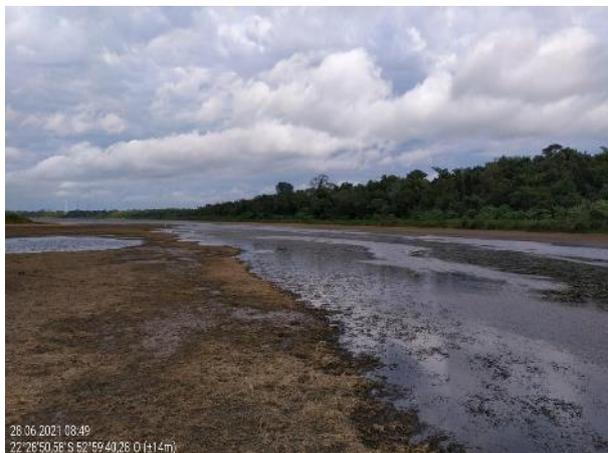
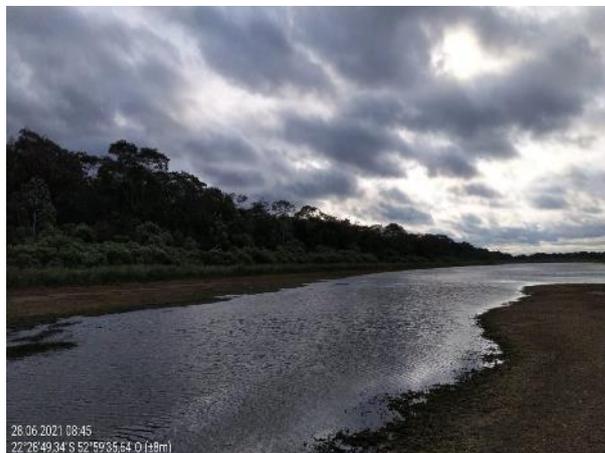
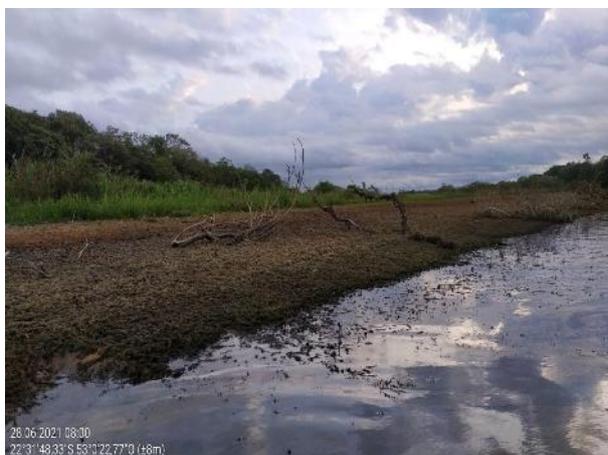
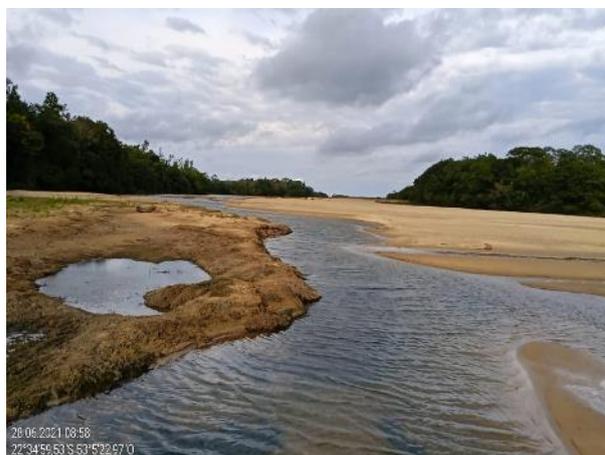
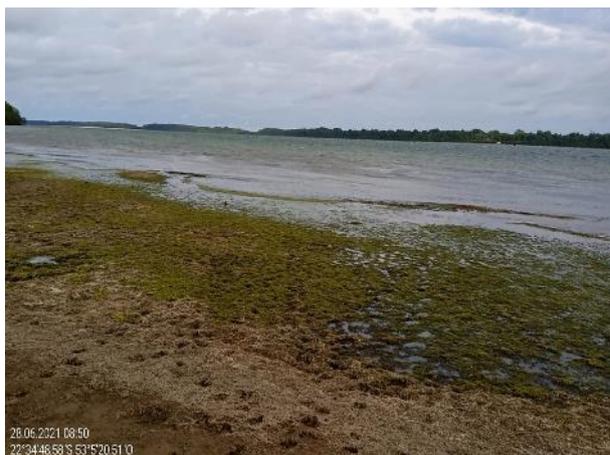
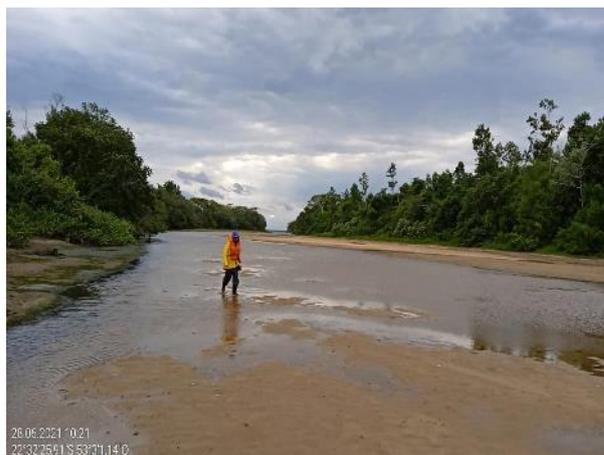
Entre as 7:00 e as 11:00 horas, no Trecho 1, foi possível monitorar apenas algumas áreas vulneráveis (Figuras 17 a 22) que vinham sendo monitoradas nos dias anteriores e nem executar atividades de arrasto, devido às já mencionadas condições climáticas adversas (ver anexos). Como alertado nos relatórios anteriores, devido à característica de planície desse trecho, mesmo com a suspensão na redução da vazão, houve uma acentuada ampliação das áreas expostas no dia de hoje, nas quais as equipes trabalharam durante o tempo que as condições meteorológicas permitiram. Nesse trecho não ocorreram resgates e/ou recolhimento de peixes mortos.

Figura 17 – Pontos de monitoramento com risco à ictiofauna no Ponto 1, em 28/06/2021. Coordenadas: 22°28'50,58"S, 52°59'40,28"O.

Figura 18 – Pontos de monitoramento com risco à ictiofauna no Ponto 1, em 28/06/2021. Coordenadas: 22°28'49,34"S, 52°59'35,64"O.

Figura 19 – Pontos de monitoramento com risco à ictiofauna no Ponto 2, em 28/06/2021. Coordenadas: 22°31'48,33"S, 53°00'22,77"O.

Figura 20 – Pontos de monitoramento com risco à ictiofauna no Ponto 3, em 28/06/2021. Coordenadas: 22°34'59,53"S, 53°05'22,97"O.

Figura 21 – Pontos de monitoramento com risco à ictiofauna no Ponto 3, em 28/06/2021. Coordenadas: 22°34'48,58"S; 53°5'20,51"O.

Figura 22 – Pontos de monitoramento com risco à ictiofauna na Ilha Santa Maria próximo ao Ponto 3, em 28/06/2021. Coordenadas: 22°32'25,91"S; 53°3'1,14"O.

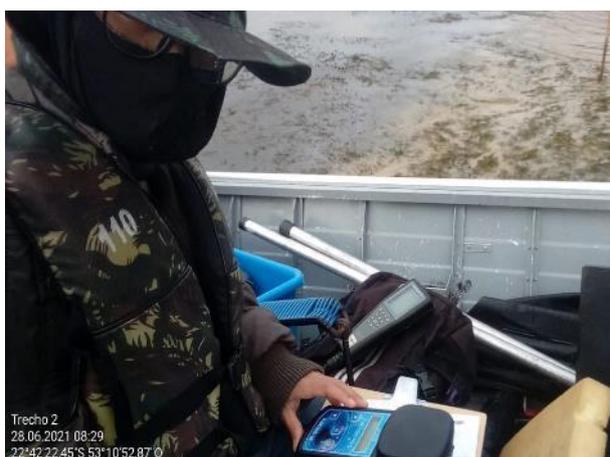
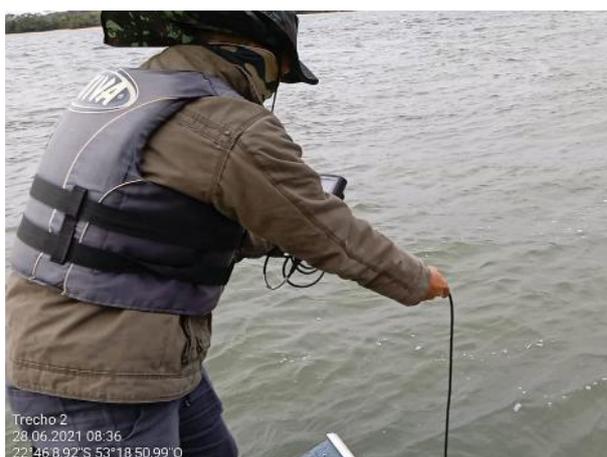
Figura 23 – Monitoramento da qualidade de água no Ponto 5, no dia 28/06/2021. Coordenadas: 22°42'22,45"S; 53°10'52,87"O.

Figura 24 – Monitoramento da qualidade de água no Ponto 6, no dia 28/06/2021. Coordenadas: 22°46'8,92"S; 53°18'50,99"O.

Nenhum parâmetro monitorado nesta data ultrapassou os limiares críticos estabelecidos na Resolução CONAMA 357/05, no seu Artigo 15 - Águas doces Classe II (Quadro 2), com destaque para os níveis de oxigênio dissolvido e de sua saturação, que se apresentaram adequados à manutenção da vida aquática. Os valores de oxigênio dissolvido na água obtidos às 8:00h foram de 7,79 (P5) e 7,06 mg/L (P6). Cabe destacar que, mesmo com a tendência de manutenção dos níveis de qualidade da água desse trecho, nos últimos dias, há riscos de deterioração abrupta dessa condição face à possibilidade de fragmentações e isolamentos repentinos com a continuidade na queda da vazão.

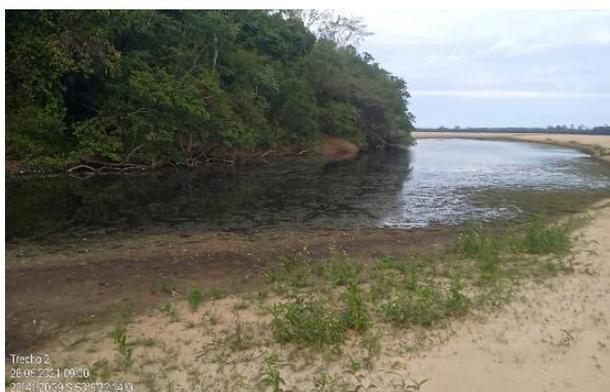
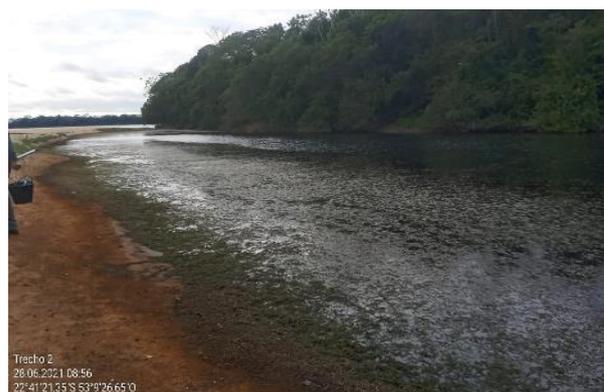
Entre as 7:00 e as 11:00 horas, no Trecho 2 não foi possível monitorar todas as 10 áreas vulneráveis (P5: 6 áreas, P6: 4 áreas; Figuras 25 e 26), devido às condições climáticas já relatadas. Diante disso, em ambos pontos, não houveram registros de resgates e/ou recolhimento de peixes mortos.

Figura 25 – Pontos de monitoramento com risco à ictiofauna no Ponto 5, em 28/06/2021. Coordenadas: 22°41'20,39"S, 53°9'22,14"O.

Figura 26 – Pontos de monitoramento com risco à ictiofauna no Ponto 5, em 28/06/2021. Coordenadas: 22°41'21,35"S, 53°9'26,65"O.

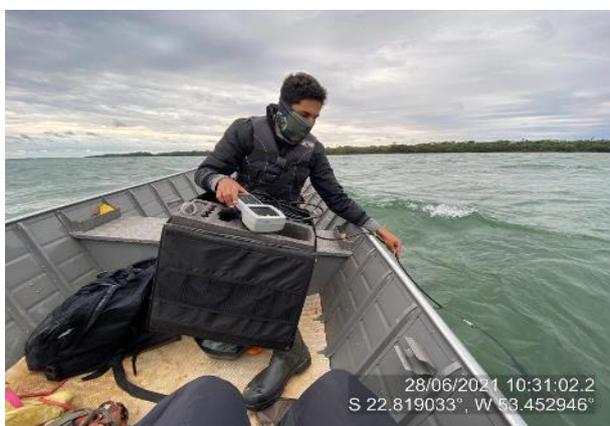
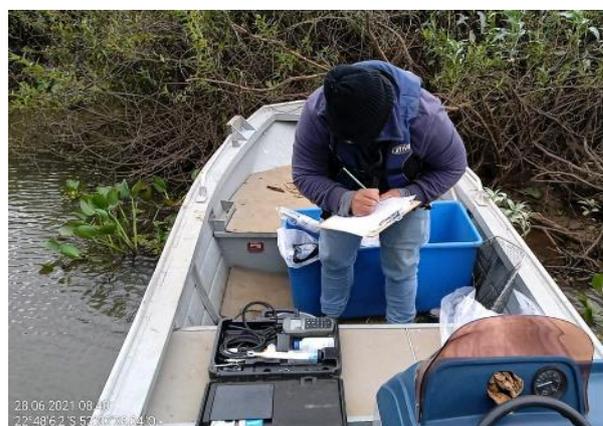
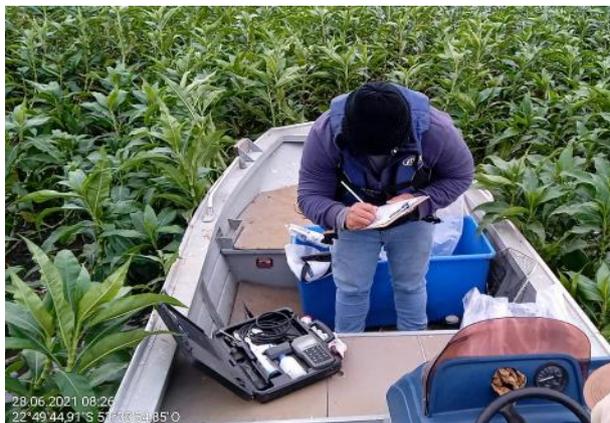
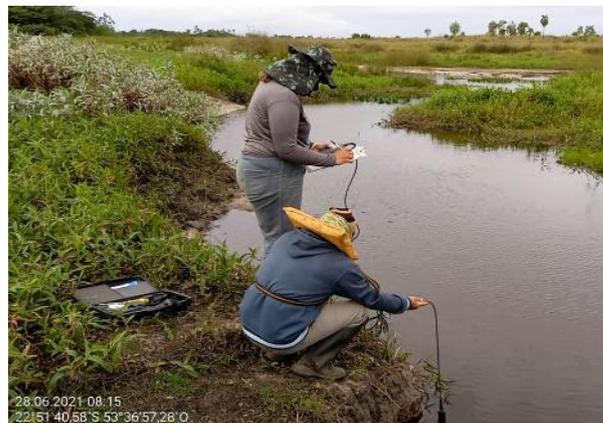
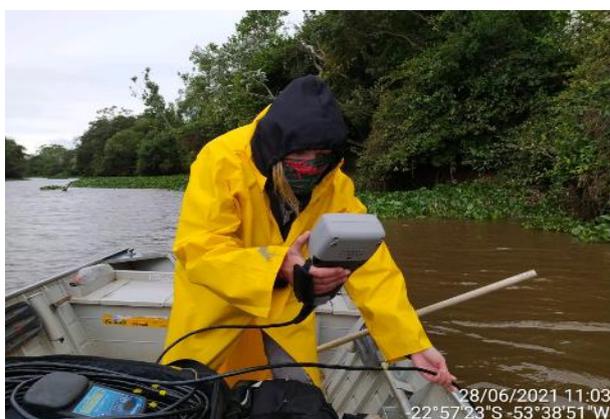
Todos os valores dos parâmetros analisados estavam dentro dos limites preconizados pela Resolução CONAMA 357/05, incluindo o Ponto 10. Ressalta-se que nos dias anteriores, esse ponto vinha apresentando concentrações de oxigênio dissolvido na água abaixo dos indicados pela Resolução do CONAMA. As concentrações de oxigênio dissolvido registradas no dia de hoje estiveram acima de 5,00, ou seja, 5,81 mg/L às 8:00 horas e 5,92 mg/L às 11:00 h. Em geral, no trecho 3, os valores médios de concentração de oxigênio dissolvido na água variaram entre 5,87 mg/L e 10,35 mg/L.

Figura 27 – Monitoramento da qualidade de água no Ponto 7, em 28/06/2021. Coordenadas: 22°49'9"S, 53°27'11"O.

Figura 28 – Monitoramento da qualidade de água no Ponto 8, no dia 28/06/2021. Coordenadas: 22°48'6,20"S, 53°32'38,04"O.

Figura 29 – Monitoramento da qualidade de água no Ponto 9, no dia 28/06/2021. Coordenadas: 22°49'44,91\"S, 53°33'54,85\"O.

Figura 30 – Monitoramento da qualidade de água no Ponto 10, em 28/06/2021. Coordenadas: 22°51'40,58\"S, 53°36'57,28\"O.

Figura 31 – Monitoramento da qualidade de água no Ponto 11, em 28/06/2021. Coordenadas: 22°57'23\"S, 53°38'51\"O.

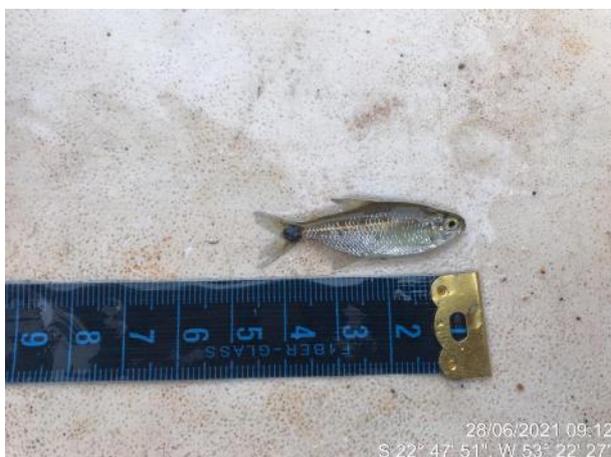
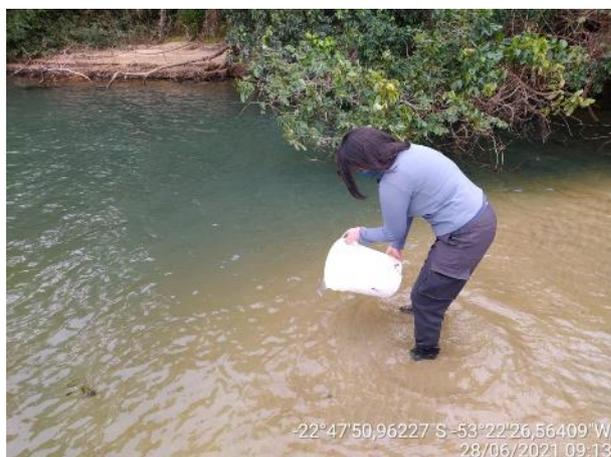
Entre as 7:00 e as 12:00 horas, no Trecho 3, foi possível monitorar apenas algumas áreas vulneráveis (Figuras 32 a 41), devido às más condições climáticas. Ademais, as atividades de arrasto foram realizadas apenas no Ponto 7, logo as 9:00 h, onde foram avistados pequenos cardumes de peixes, que foram resgatados. Assim 75 espécimes de peixes de pequeno porte de 8 espécies, resultando numa biomassa aproximada de 2 kg foram capturados e liberados na calha principal do rio Paraná. As espécies encontradas foram *Hyphessobrycon eques*, *Moenkhausia forestii*, *Roeboides* sp., *Astyanax* spp., *Astyanax lacustris*, *Steindachnerina insculpta*, *Cichlasoma paranaense* e *Metynnis limpincontilianus*.

Figura 32 – Resgate de peixes no Ponto 7, em 28/06/2021. Coordenadas: 22°47'51"S, 53°22'27"O.

Figura 33 – Resgate de peixes no Ponto 7, em 28/06/2021. Coordenadas: 22°47'50"S, 53°22'26"O.

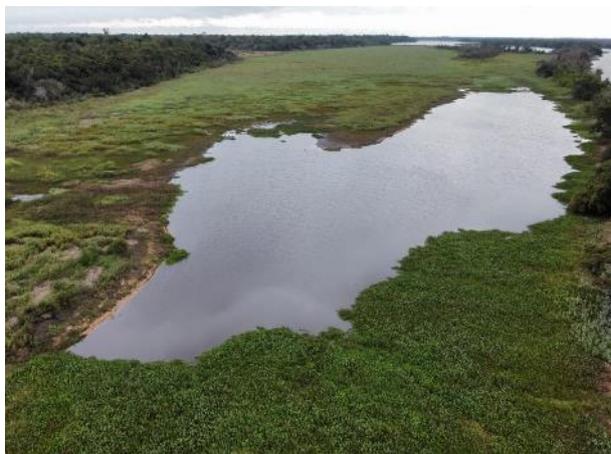
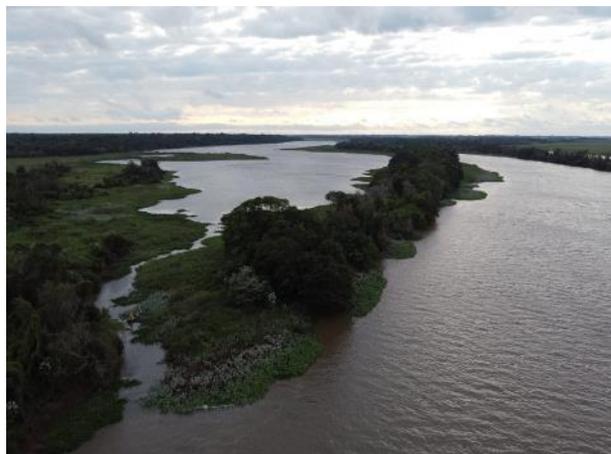
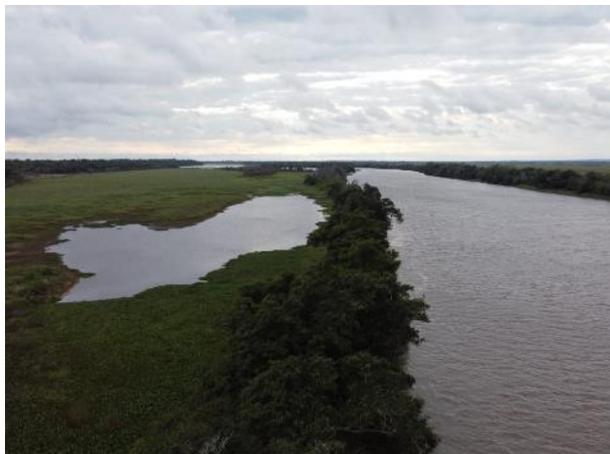
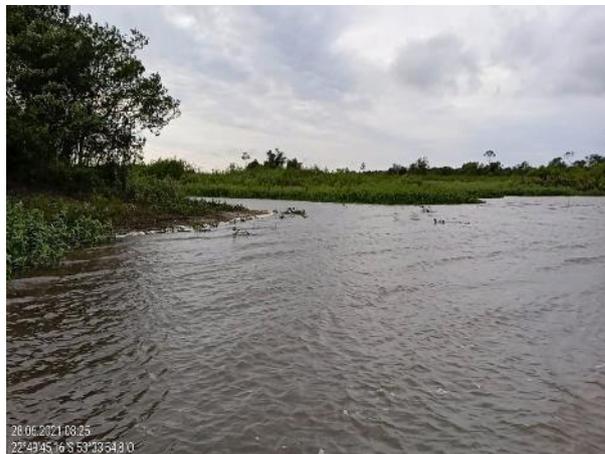
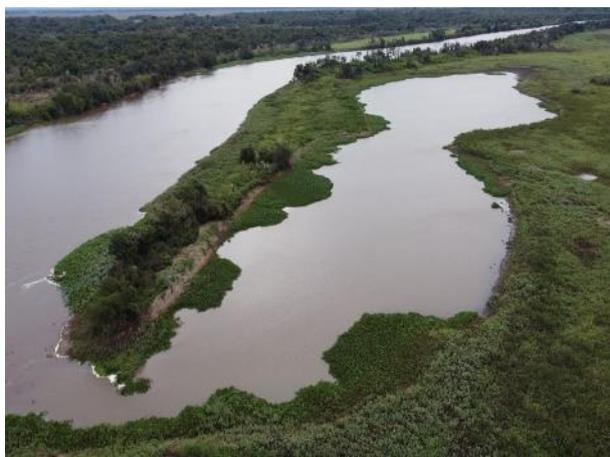
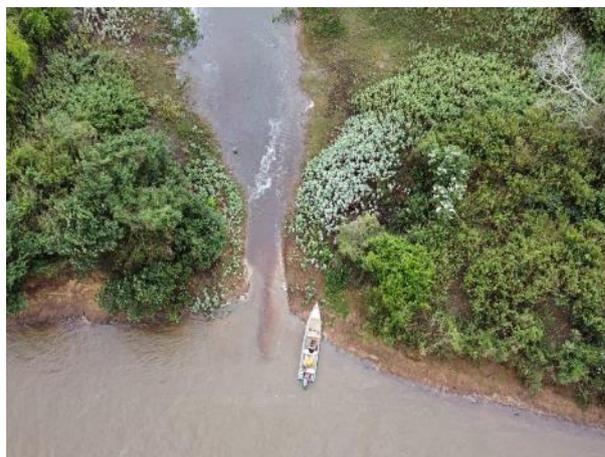
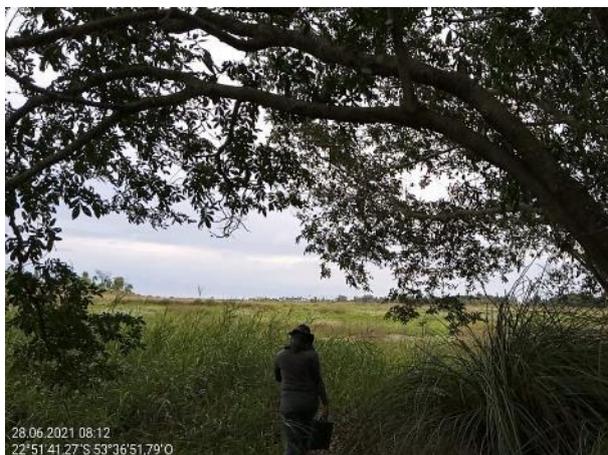
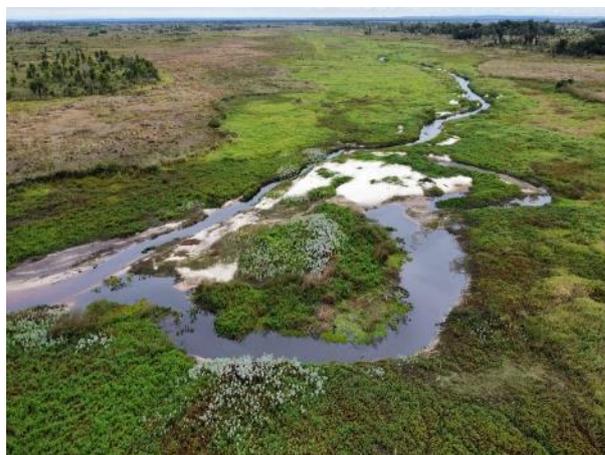
Figura 34 – Pontos de monitoramento com risco à ictiofauna no Ponto 8, em 28/06/2021. Coordenadas: 22°48'7,1"S, 53°32'38,5"O

Figura 35 – Pontos de monitoramento com risco à ictiofauna Ponto 8, em 28/06/2021. Coordenadas: 22°48'09"S, 53°33'15"O.

Figura 35 – Pontos de monitoramento com risco à ictiofauna Ponto 8 extra, em 28/06/2021. Coordenadas: 22°48'09"S, 53°33'15"O.

Figura 37 – Pontos de monitoramento com risco à ictiofauna Ponto 9, em 28/06/2021. Coordenadas: 22°49'47,12"S, 53°33'54,80"O.

Figura 38 – Pontos de monitoramento com risco à ictiofauna Ponto 9, em 28/06/2021. Coordenadas: 22°49'47,12"S, 53°33'53,63"O.

Figura 39 – Pontos de monitoramento com risco à ictiofauna Córrego Bagre próximo ao Ponto 9, em 28/06/2021. Coordenadas: 22°49'47,12"S, 53°33'53,63"O.

Figura 40 – Pontos de monitoramento com risco à ictiofauna Ponto 10, em 28/06/2021. Coordenadas: 22°51'41,27"S, 53°36'51,79"O.

Figura 41 – Pontos de monitoramento com risco à ictiofauna Ponto 10, em 28/06/2021. Coordenadas: 22°51'41,71"S, 53°36'53,08"O.
