**RELATÓRIO TÉCNICO DIÁRIO**  
**Monitoramento em defluência reduzida**  
**UHE Eng. Sérgio Motta - Porto Primavera**

<b>Número doc.:</b>	RT/GS/28/2021
<b>Data atividade:</b>	02/07/2021
<b>Vazão média:</b>	2.900 m³/s
<b>Nível médio de Montante:</b>	257,19 m
<b>Nível médio de Jusante:</b>	236,10 m

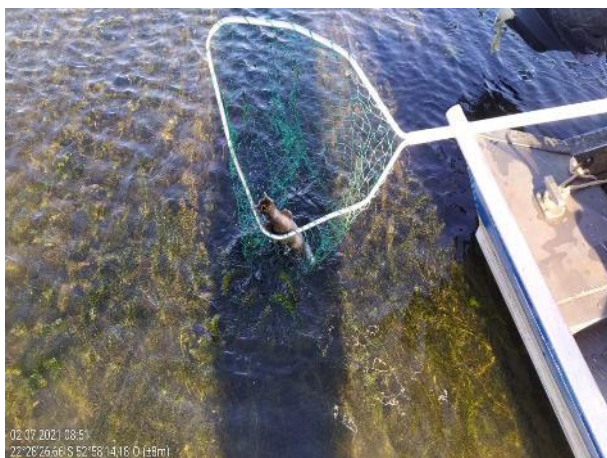
Em P1, na lagoa do Chiclete, houve o registro de um grande número de peixes mortos (Figura 17). Foram recolhidos 404 indivíduos mortos, distribuídos em dez espécies: *Geophagus sveni* (123 indivíduos) (Figura 18), *Cichla* sp. (113 indivíduos), *Metynnis lippincottianus* (111 indivíduos), *Satanoperca* sp. (50 indivíduos), *Leporinus friderici* (2 indivíduos), *Acestrorhynchus lacustris* (1 indivíduo), *Astronotus crassipinis* (1 indivíduo), *Hemiodus orthonops* (1 indivíduo, Figura 19), *Hoplias* sp. (1 indivíduo), *Pseudopimelodus mangurus* (1 indivíduos), com biomassa total estimada de 101,356 kg.

Figura 15 – Recolhimentos de peixes mortos encontrados durante o monitoramento da lagoa do Chiclete localizada próximo ao Ponto 1, em 02/07/2021. Coordenadas: 22°28'26,66"S, 52°58'14,18"O.

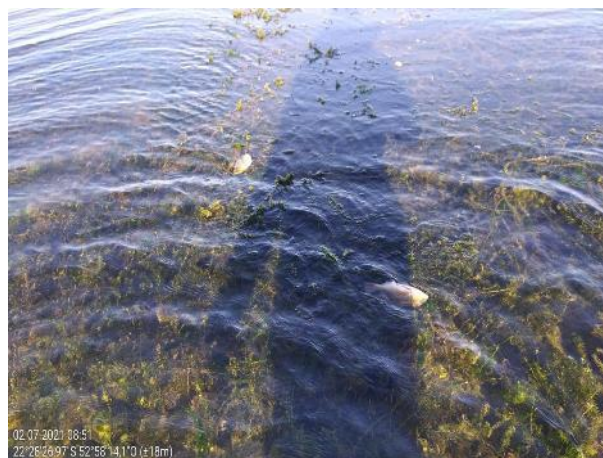
Figura 16 – Peixes mortos boiando encontrados durante o monitoramento da lagoa do Chiclete localizada próximo ao Ponto 1, em 02/07/2021. Coordenadas: 22°28'26,97"S, 52°58'14,1"O.

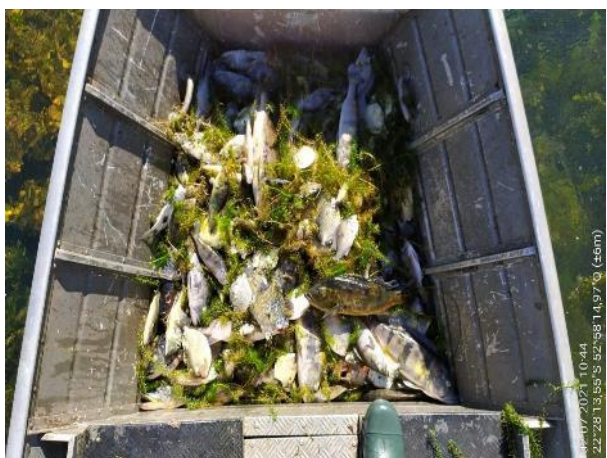
Figura 17 – Peixes mortos recolhidos durante o monitoramento da lagoa Chiclete localizada próximo ao Ponto 1, em 02/07/2021. Coordenadas: 22°28'13,55"S, 52°58'14,97"O.

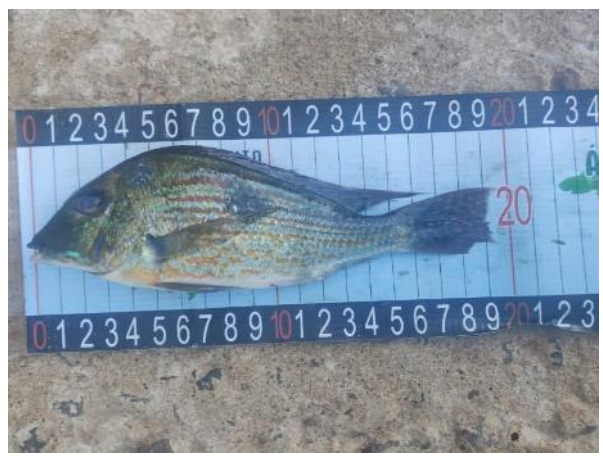
Figura 18 - *Geophagus sveni* recolhido morto durante o monitoramento da lagoa Chiclete localizada próximo ao Ponto 1, em 02/07/2021. Coordenadas: 22°28'26,66"S, 52°58'14,18"O.

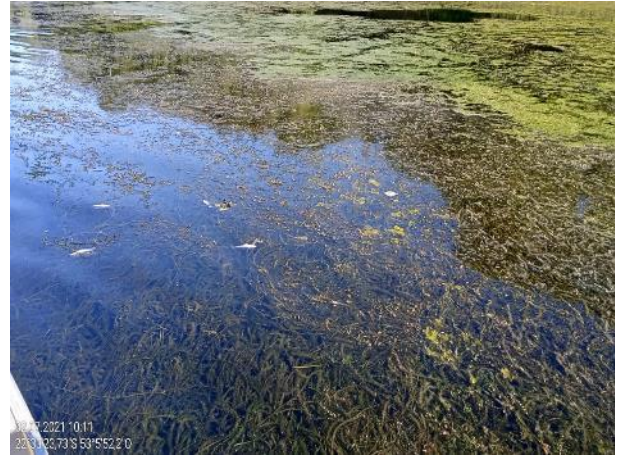
Na área monitorada em P3, na Ilha de São Francisco foram registrados 126 indivíduos mortos, com biomassa total de aproximadamente 12,565 kg, distribuídos em quatro espécies: *Geophagus sveni* (68 indivíduos, Figura 25), *Cichla kelberi* (24 indivíduos, Figura 27), *Metynnis lippincottianus* (19 indivíduos, Figura 26) e *Satanoperca* sp. (15 indivíduos, Figura 28). Nas proximidades da Ilha da Comissão Geográfica, foram registrados seis indivíduos mortos, distribuídos em duas espécies: *Satanoperca* sp. (5 indivíduos) e *Cichla kelberi* (1 indivíduo), com biomassa total aproximada de 0,097 kg. No Ponto 2 e 4 não houve necessidade de salvamento, nem registro de peixes mortos.

Figura 24 – Peixes encontrados mortos boiando próximo ao Ponto 3, em 02/07/2021. Coordenadas: 22°33'23,73"S, 53°05'52,2"O.

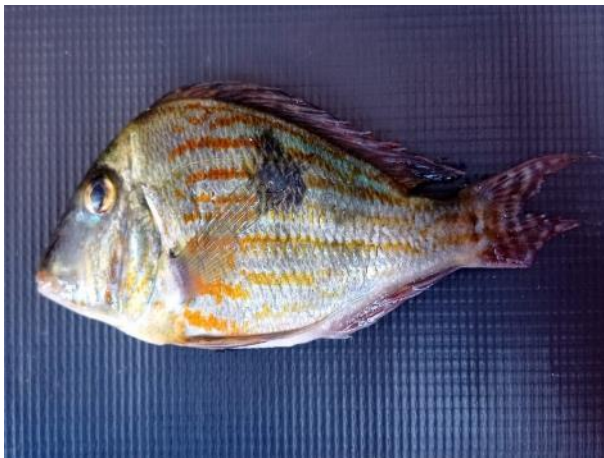
Figura 25 - Indivíduos de *Geophagus sveni* encontrados mortos durante o monitoramento no Ponto 3, em 02/07/2021. Coordenadas: 22°33'33,07"S, 53°05'43,85"O.

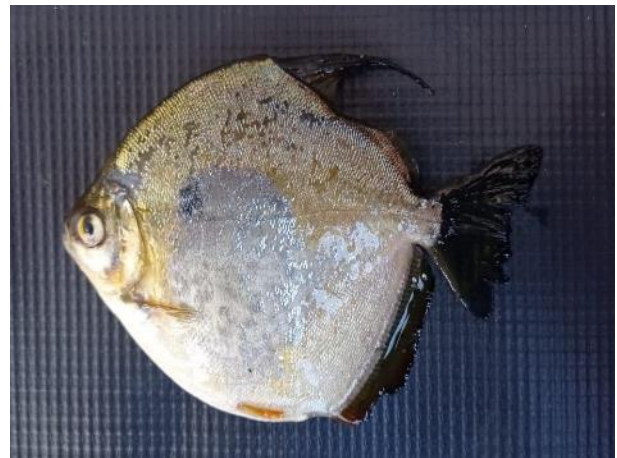
Figura 26 - Indivíduos de *Metynnus lippincottianus* encontrados mortos durante o monitoramento no Ponto 3, em 02/07/2021. Coordenadas: 22°33'33,07"S, 53°05'43,85"O.

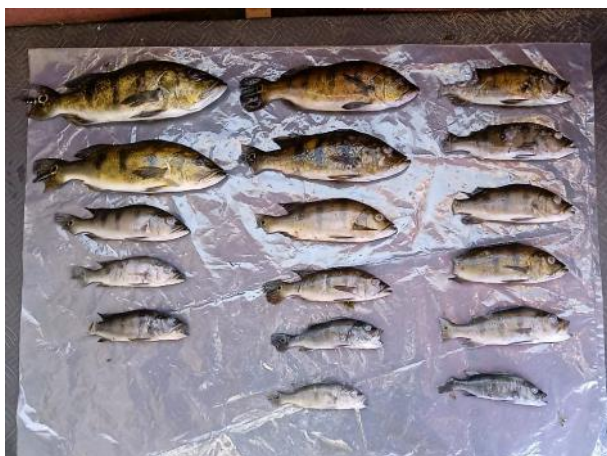
Figura 27 - Indivíduos de *Cichla kelberi* recolhidos mortos durante o monitoramento no Ponto 3, em 02/07/2021. Coordenadas: 22°33'33,07"S, 53°05'43,85"O.

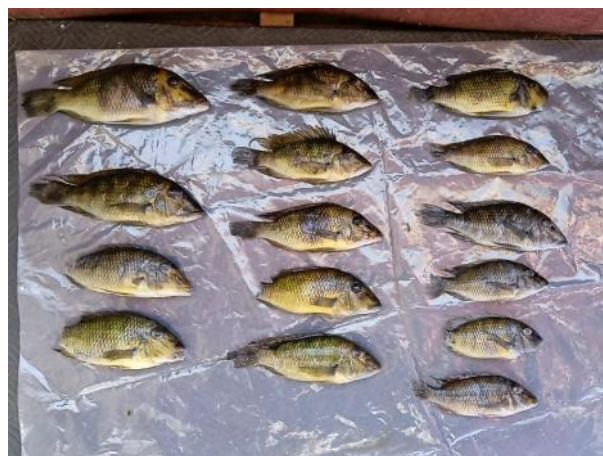
Figura 28 - Indivíduos de *Satanoperca* sp. recolhidos mortos durante o monitoramento no Ponto 3, em 02/07/2021. Coordenadas: 22°33'33,07"S, 53°05'43,85"O.

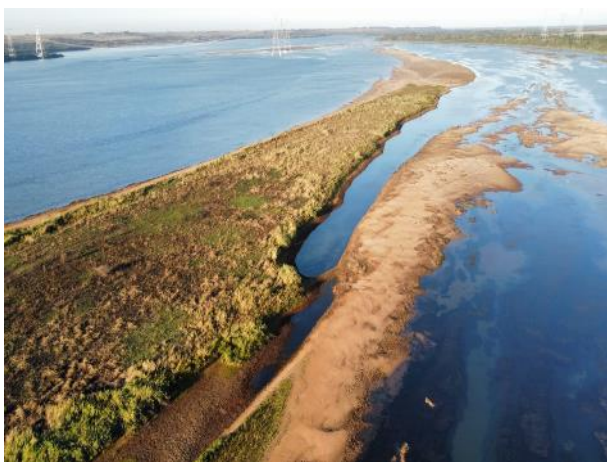
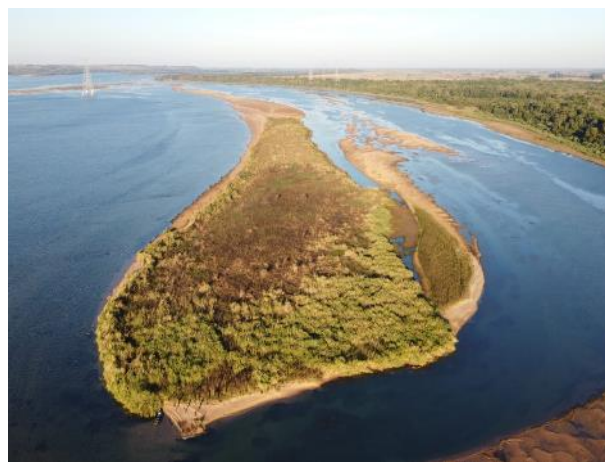
Quadro 2. Área crítica 1 no Trecho 1 monitorada em 02/07/21.

Nome da área:	Pedral próximo à linha de transmissão (Figuras 29 e 30).
Coordenadas geográficas:	22°29'8,39"S; 52°59'43,81"O
Descrição geral:	Local de afloramento rochoso de aproximadamente 25 hectares com uma lâmina de água irregular de 0,5m, a ser exposta a qualquer redução da vazão. Ambiente de difícil deslocamento pela água com alto risco de mortandade de peixes se isolado. Ações de resgate com arrastos e puçás são inviáveis pela grande área e irregularidade de do fundo rochoso.
Ações realizadas:	Área de monitoramento diário com teor de oxigênio dissolvido em torno de 7,0 mg/L e temperatura de 23°C.
Observações gerais:	Ponto de monitoramento permanente até a recuperação das vazões acima de 3.500 m <sup>3</sup> /s.

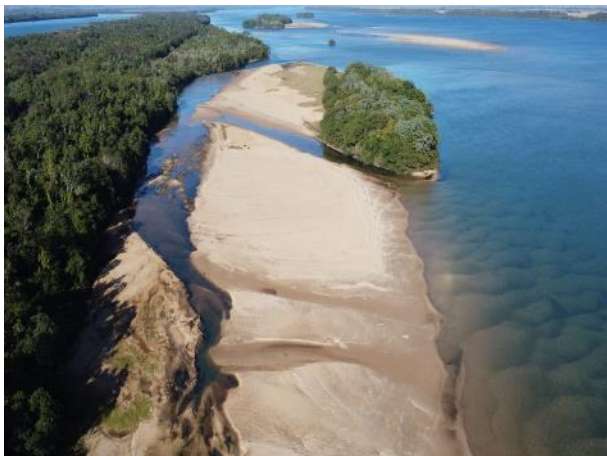
Quadro 3. Área crítica 2 no Trecho 1 monitorada em 02/07/2021.

Nome da área:	Região marginal do MS, próxima ao Pedral (Figura 31).
Coordenadas geográficas:	22°33'47,99"S, 53°6'0,49"O
Descrição geral:	Região a montante do porto São Francisco, com aproximadamente 10 ha e profundidade inferior a 0,6 m.
Ações realizadas:	Monitoramento permanente quanto aos parâmetros temperatura e oxigênio dissolvido, vistorias embarcadas e sobrevoos com drone e helicóptero.
Observações gerais	Região sensível ao rebaixamento do rio Paraná pela redução da vazão, com grande dificuldade operacional no resgate e salvamento, devido à grande quantidade de macrófitas. O risco de desconexão com o rio Paraná é iminente.

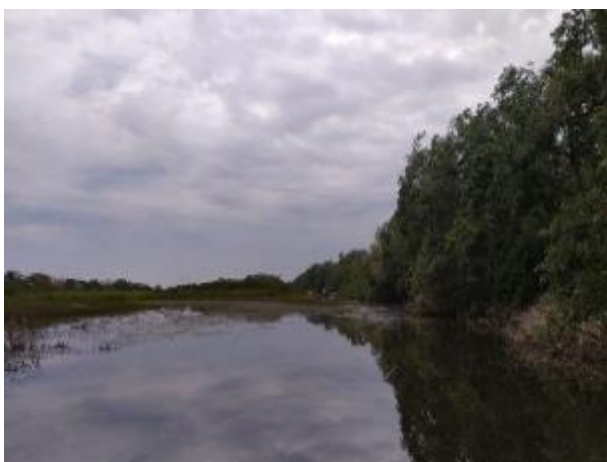
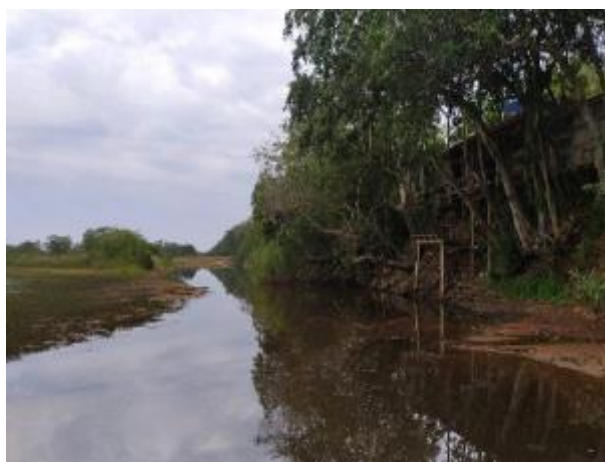
Quadro 4. Área crítica 3 no Trecho 1 monitorada em 02/07/2021.

Nome da área:	Beira Rio - Rosana (Figuras 32 e 33)
Coordenadas geográficas:	22°31'27,46"S, 53°0'8,72"O
Descrição geral:	Região povoada por pescadores profissionais, comunidade tradicional de Rosana - SP.
Ações realizadas:	Monitoramento dos parâmetros de oxigênio dissolvido e temperatura da água.
Observações gerais:	Região sensível a maior rebaixamento do nível da água, limitando o acesso dos pescadores ao rio Paraná, com riscos de degradação da qualidade da água pela presença de macrófitas e esgotos clandestinos.

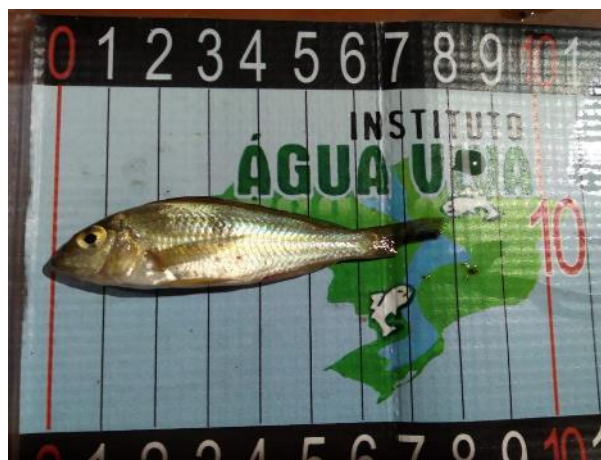
Nas proximidades de P5, foram recolhidos três indivíduos mortos das espécies *Geophagus* sp. (2 indivíduos, Figura 41) e *Cichla kelberi* (1 indivíduos, Figura 42), com biomassa acumulada de 0,003 kg.

Figura 41 - *Geophagus* sp. recolhido morto em área com risco à ictiofauna próxima ao Ponto 5, em 02/07/2021. Coordenadas: 22°41'58,26\"S, 53°09'52,26\"O.

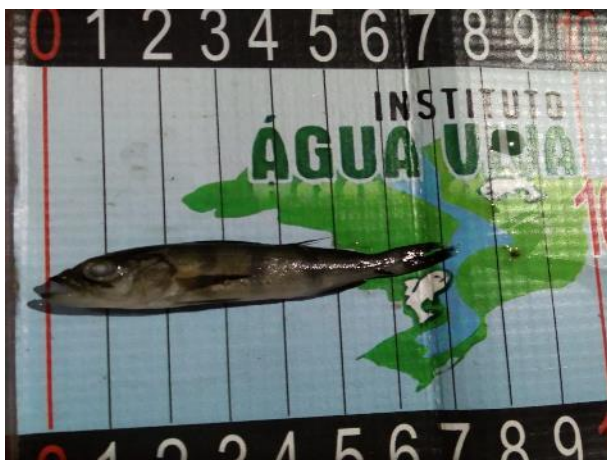
Figura 42 - *Cichla kelberi* recolhido morto em área com risco à ictiofauna próxima ao Ponto 5, em 02/07/2021. Coordenadas: 22°41'58,26"S, 53°9'52,26"O.

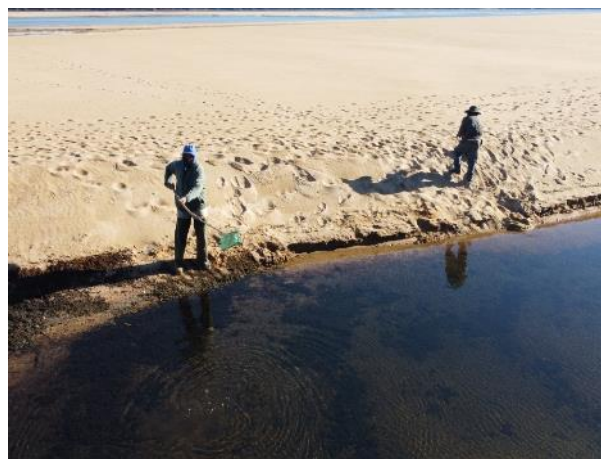
Próximo a P6, em uma área de monitoramento (22°46'34,58"S; 53°20'46,27"O) foi registrado mortalidade em massa em um raio de 200 m, com inúmeros peixes que ainda não boiavam e com aspecto fresco. Ao todo foram observados cerca de 458 indivíduos mortos, com biomassa aproximada de 42,666 kg, distribuídos em cinco espécies: *Geophagus sveni* (150 indivíduos), *Metynnis lippincottianus* (130 indivíduos), *Cichla kelberi* (125 indivíduos), *Astyanax lacustris* (52 indivíduos) e *Leporinus lacustris* (1 indivíduo). Essa área monitorada possui conexão com o fluxo principal. Porém, baixa profundidade (30 cm). Hoje, nessa área a temperatura da água registrada no primeiro horário de referência foi 15,0°C. Além disso, destaca-se a elevada densidade de algas. Dado as condições climáticas, a causa da morte desses peixes está relacionada com a alteração brusca da temperatura da água. Foi observado a presença de predadores alimentando-se dos peixes.

Figura 45 – Recolhimento de peixes mortos localizado próximo ao Ponto 6, em 02/07/2021. Coordenadas: 22°47'44,65"S, 53°20'28,97"O.

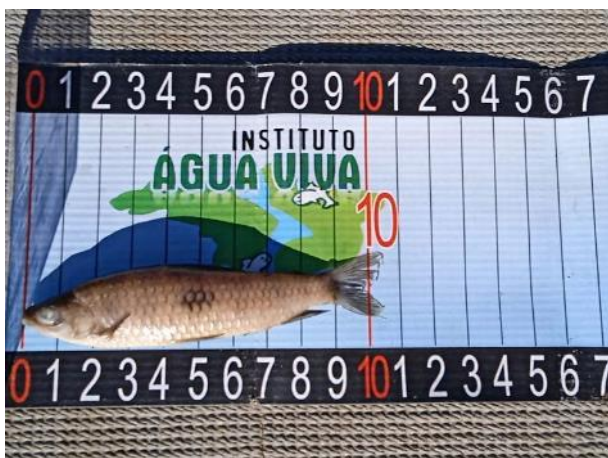
Figura 46 – *Leporinus lacustris* encontrado morto durante o monitoramento no Ponto 6, em 02/07/2021. Coordenadas: 22°47'44,65"S, 53°20'28,97"O.

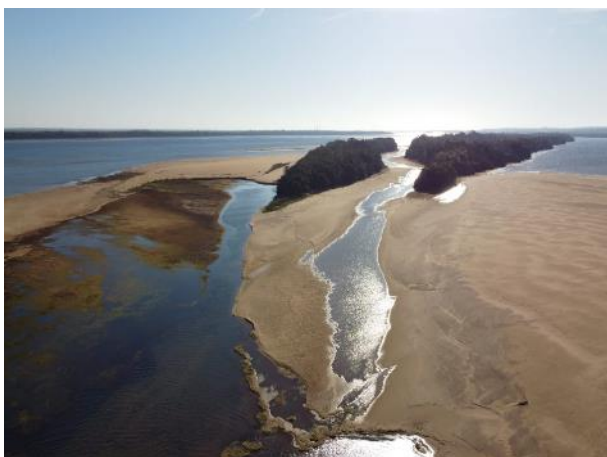
Quadro 7. Área crítica 1 no Trecho 2 monitorada em 02/07/2021.

Nome da área:	Trecho 2 - Ponto 5 (Figura 48)
Coordenadas geográficas:	22°40'56"S, 53°9'17"O
Descrição geral:	Área rasa de aproximadamente 2 ha que será desconectado do rio, se mantida a redução da vazão.
Ações realizadas:	Monitoramento permanente do oxigênio dissolvido, da temperatura, e da fauna aquática. Reconexão dessa área com o rio Paraná, com a abertura de uma vala comunicante.
Observações gerais:	A área desconectada foi alvo de salvamento por arrasto em 23/06/2021 e segue acompanhada.

Figura 48 – Vista geral da área a ser totalmente desconectada no Ponto 5, em 02/07/2021. Coordenadas: 22°40'56"S, 53°9'17"O.

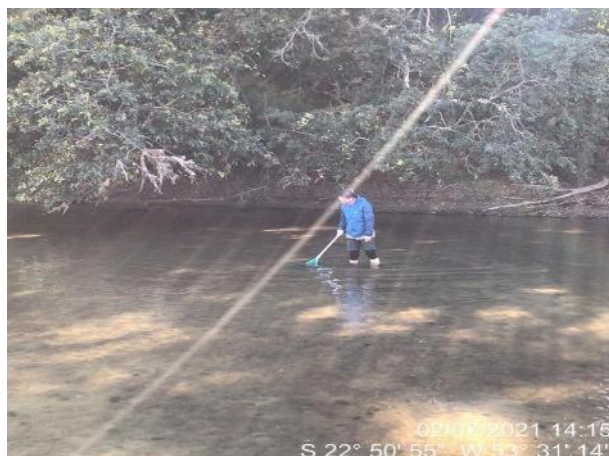
Figura 57 – Recolhimento de peixes mortos no Ponto 7, em 02/07/2021. Coordenadas: 22°50'55"S, 53°31'14"O.

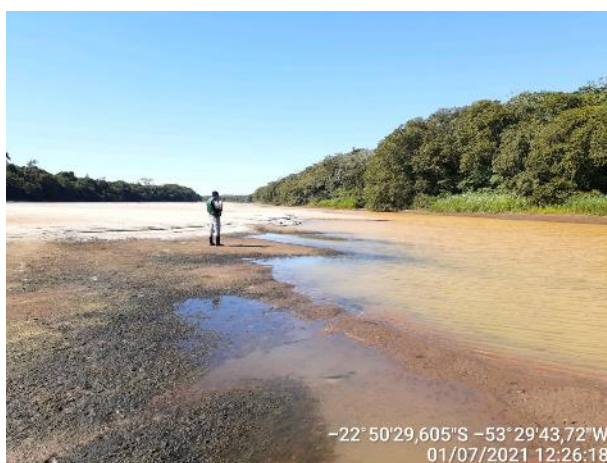
Figura 74 - Vista do trecho do canal em risco de secar, caso seja prosseguido a redução de vazão no Ponto 11, em 02/07/2021. Coordenadas: 22°50'30"S, 53°29'43"O.

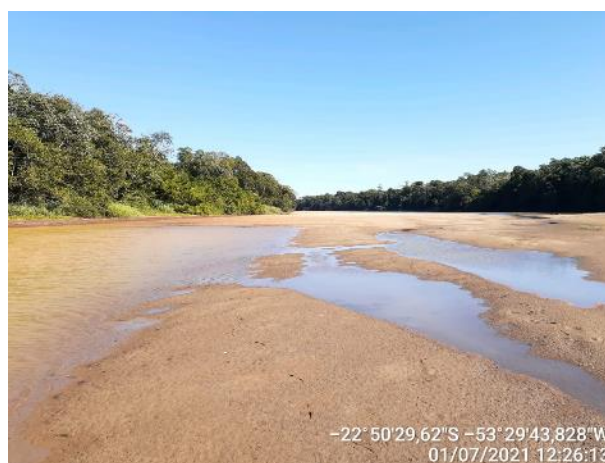
Figura 75 - Vista do trecho a ser totalmente seco, caso mantida a redução escalonada de vazão, em 02/07/2021. Coordenadas: 22°50'29"S, 53°29'43"O.

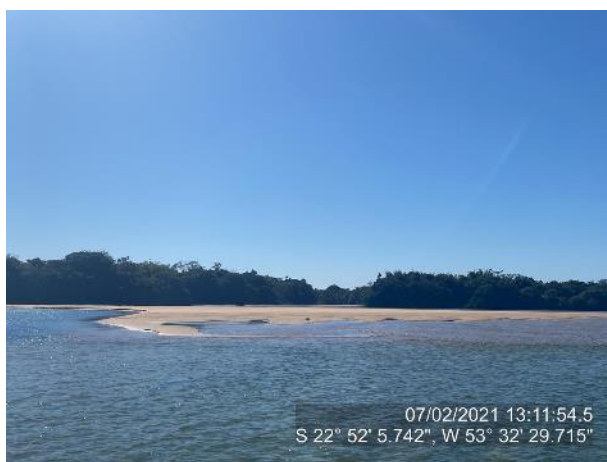
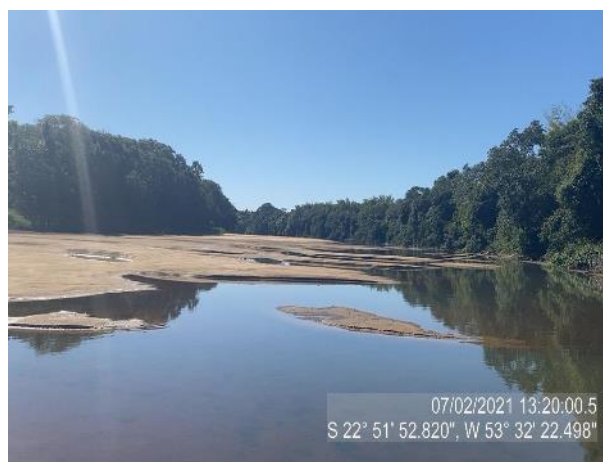
Figura 76 - Vista do início do trecho a ser totalmente seco, mantida a redução da vazão, em 02/07/2021. Coordenadas: 22°52'5''S, 53°32'29''O.

Figura 77 - Vista do início do trecho a ser totalmente seco, mantida a redução da vazão, em 02/07/2021. Coordenadas: 22°51'52''S, 53°32'22''O.
