## RELATÓRIO TÉCNICO DIÁRIO

### Monitoramento em defluência reduzida

### UHE Eng. Sérgio Motta - Porto Primavera

<b>Número doc.:</b>	RT/GS/12/2021
<b>Data atividade:</b>	16/06/2021
<b>Vazão média:</b>	3.809 m <sup>3</sup> /s
<b>Nível médio de Montante:</b>	257,32 m
<b>Nível médio de Jusante:</b>	236,55 m

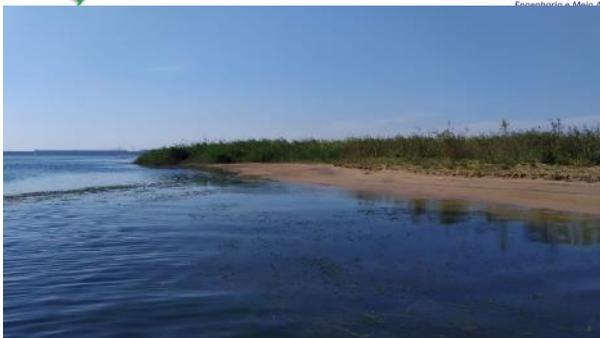
Figura 7 – Pontos de monitoramento com risco à ictiofauna Ponto 1, em 16/06/2021, Coordenadas: 22° 28' 59.58" S, 53° 00' 00.34" O.

Foi identificada apenas uma ocorrência de risco com animais no P1, no qual observou-se o aprisionamento de uma arraia (*Potamotrygon aff. falkneri*), sendo esta resgatada e liberada. Embora áreas de potencial risco tenham sido observadas, não houve riscos relacionados aos usos múltiplos da água, sendo mantida a navegabilidade no trecho amostrado, com os outros usos preservados.

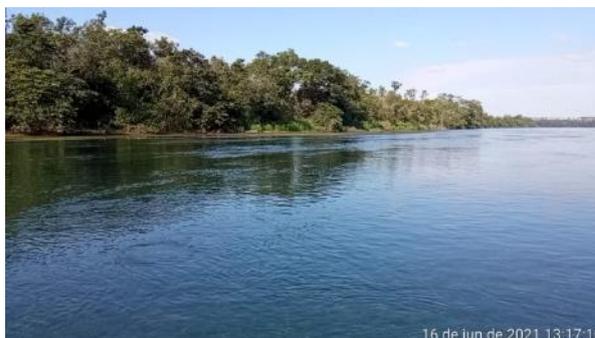
Entre 7:00 e 16:00 h não foram observadas lagoas em formação ou locais propícios para o aprisionamento de peixes no trecho vistoriado (fotos desses locais nas figuras de 7 a 14). Entretanto, há que se destacar a baixa profundidade de vários pontos, que são alvo de acompanhamento permanente das equipes de resgate e salvamento da ictiofauna, conforme podemos observar nas figuras 7 e 10.

Figura 10 – Pontos de monitoramento com risco à ictiofauna Ponto 4, em 16/06/2021, Coordenadas: 22° 38' 42,78" S, 53° 05' 33,17" O.

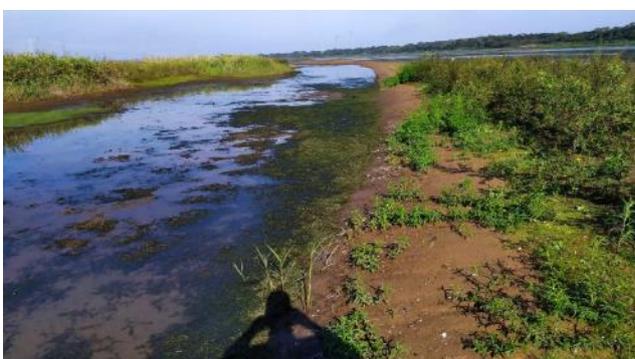
Foram identificadas cinco áreas que merecem atenção em relação à integridade da ictiofauna, sendo uma observada em P2 e quatro em P3. Entre aquelas de P3, estavam uma lagoa formada e duas em processo de formação. Após percurso a pé, nesta região, constatou-se que não seria necessário resgate de peixes, conforme podemos observar nas figuras 11 e 14.

Figura 11 – Pontos de monitoramento com risco à ictiofauna Ponto 1 em 16/06/2021. Coordenadas: 22°31'37.49" S, 53° 00'14.24"O.

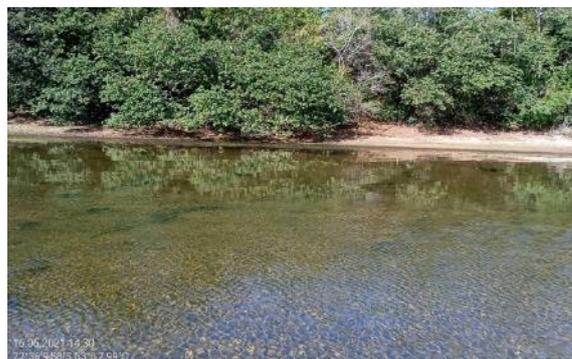
Figura 14 – Pontos de monitoramento com risco à ictiofauna Ponto 4 em 16/06/2021. Coordenadas: 22°36'9,58"S, 53°6'7,99"O.

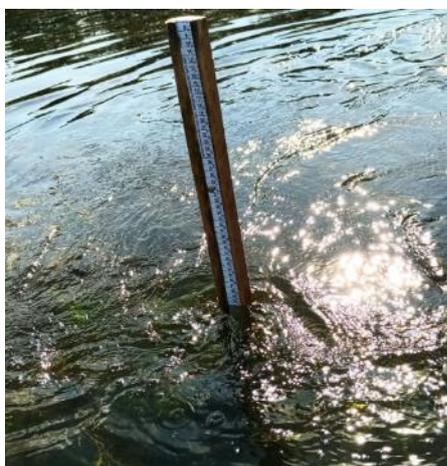
Além dos pontos de monitoramento, foram identificadas, no trecho, duas áreas em P5 vulneráveis ao aprisionamento de peixes e que, portanto, poderão oferecer riscos à ictiofauna e demandará atenção especial. Esses trechos podem ser observados nas figuras 19 e 20.

Figura 19 – Pontos de monitoramento com risco à ictiofauna no ponto 5 em 16/06/2021, Coordenadas: 22°42'53,13"S, 53°11'41,51"O.

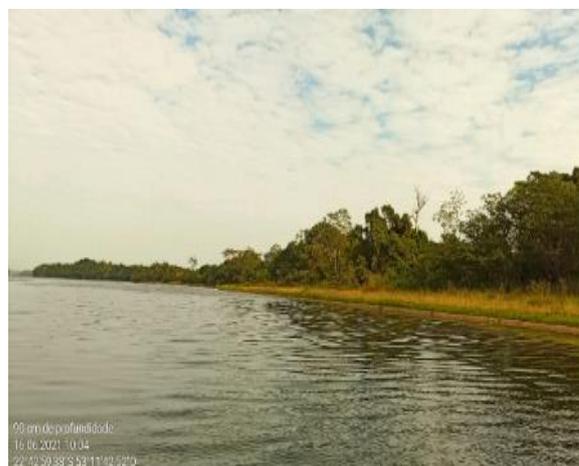
Figura 20 – Pontos de monitoramento com risco à ictiofauna em 16/06/2021 no ponto 5, Coordenadas: 22°42'59,38"S, 53°11'42,52"O.
