# EIXO LESTE-CODEVASF OPERAÇÃO - JULHO 2023

MINISTÉRIO DA  
INTEGRAÇÃO E DO  
DESENVOLVIMENTO  
REGIONAL

# OPERAÇÃO

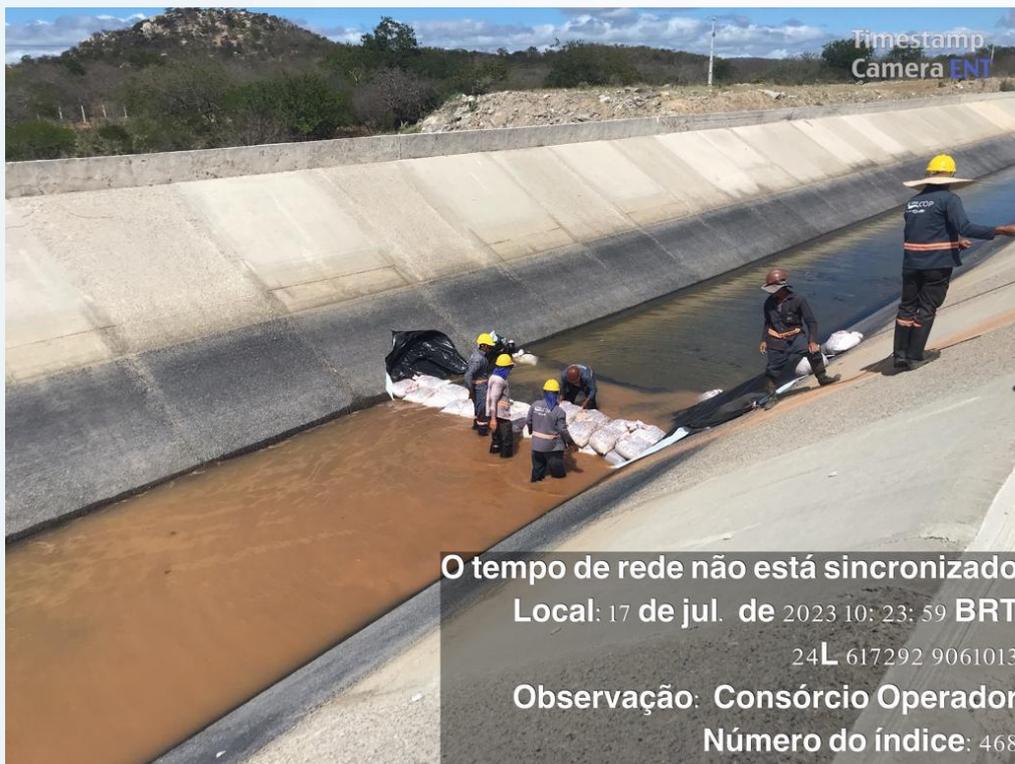
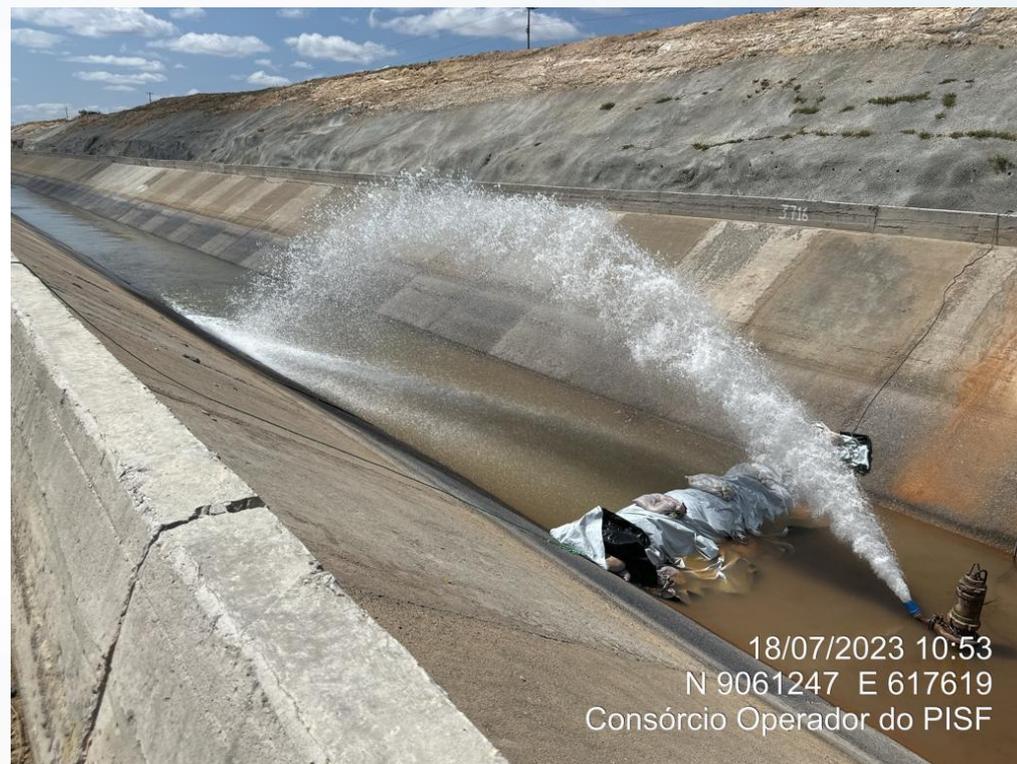
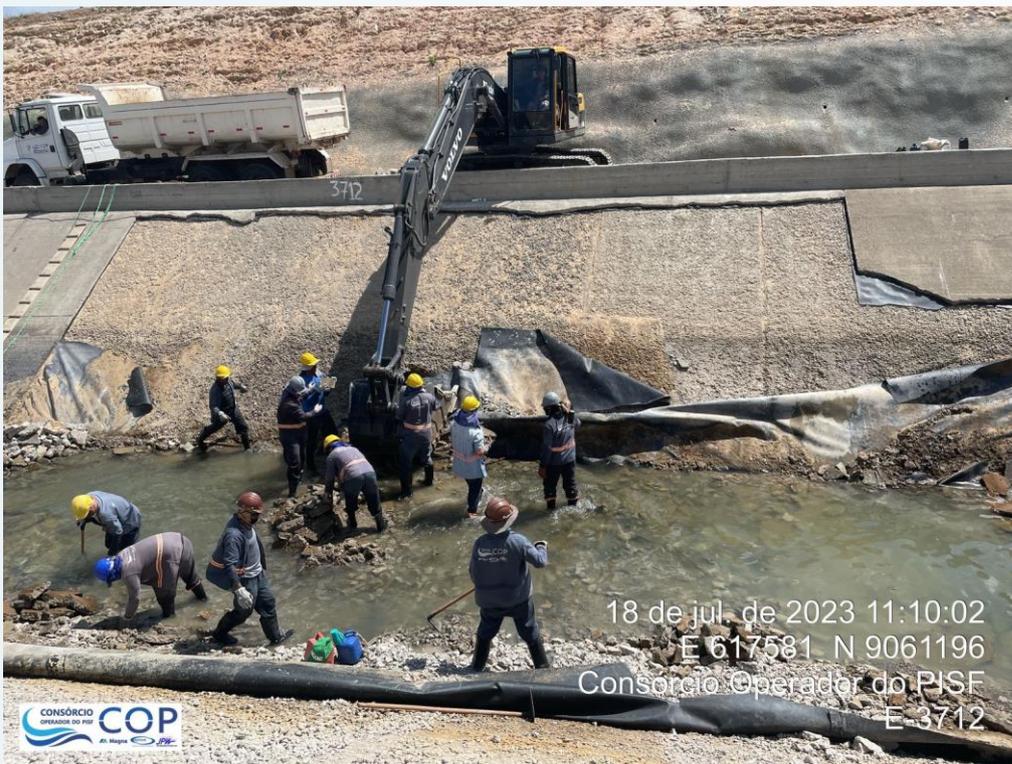
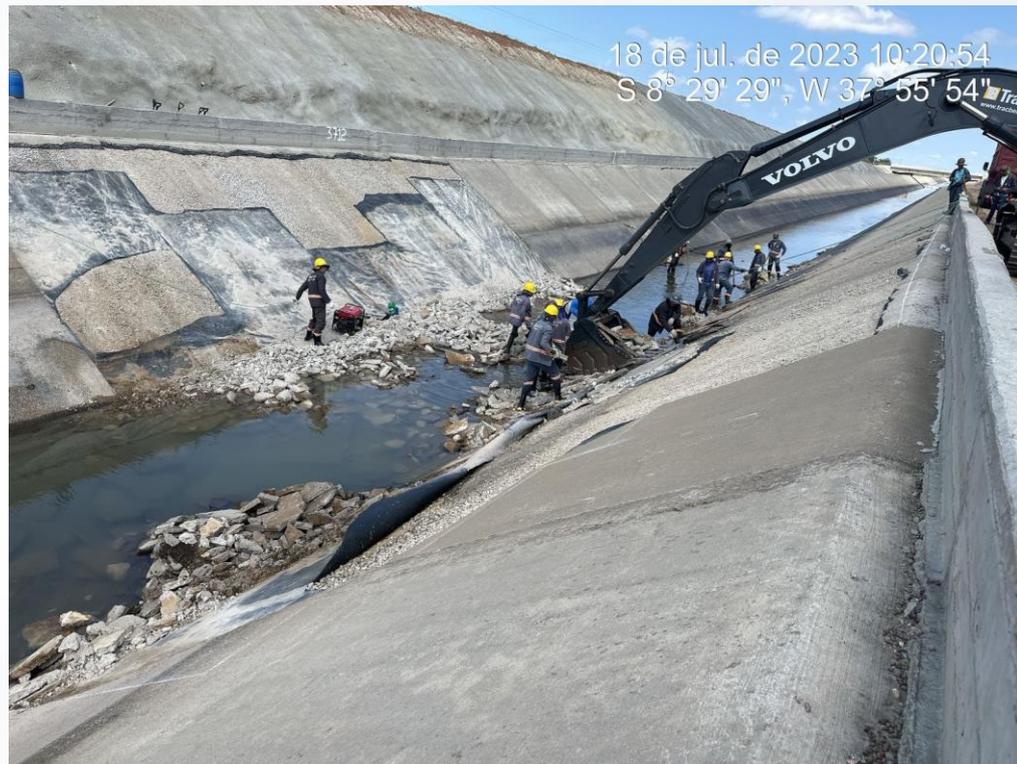
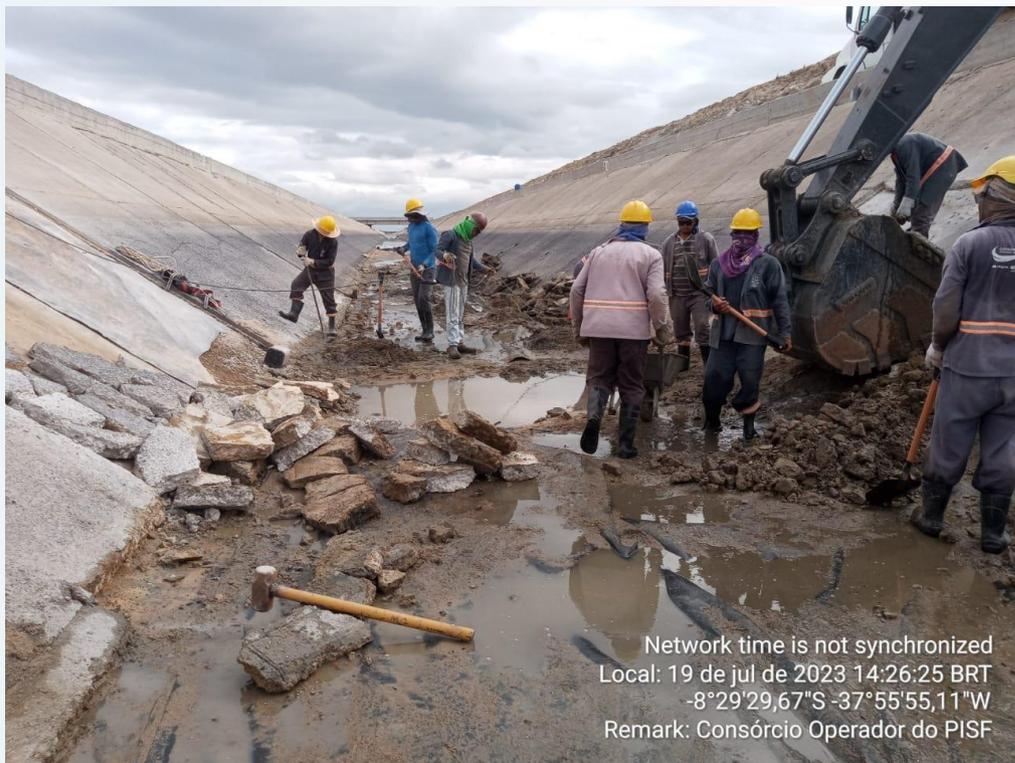
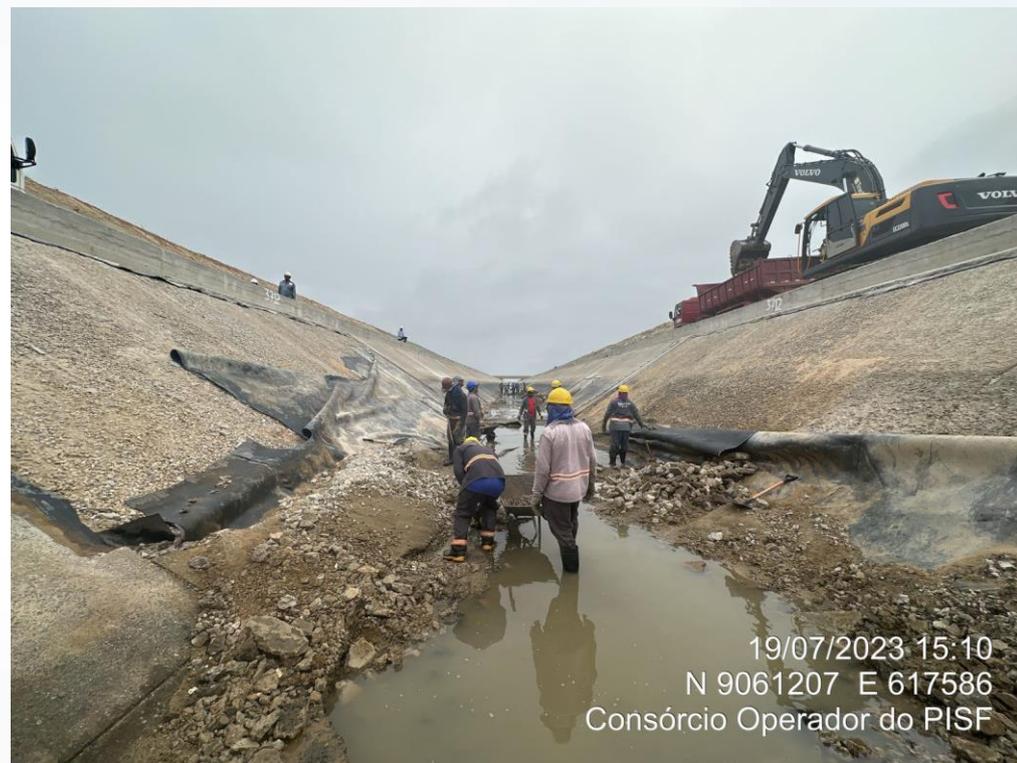
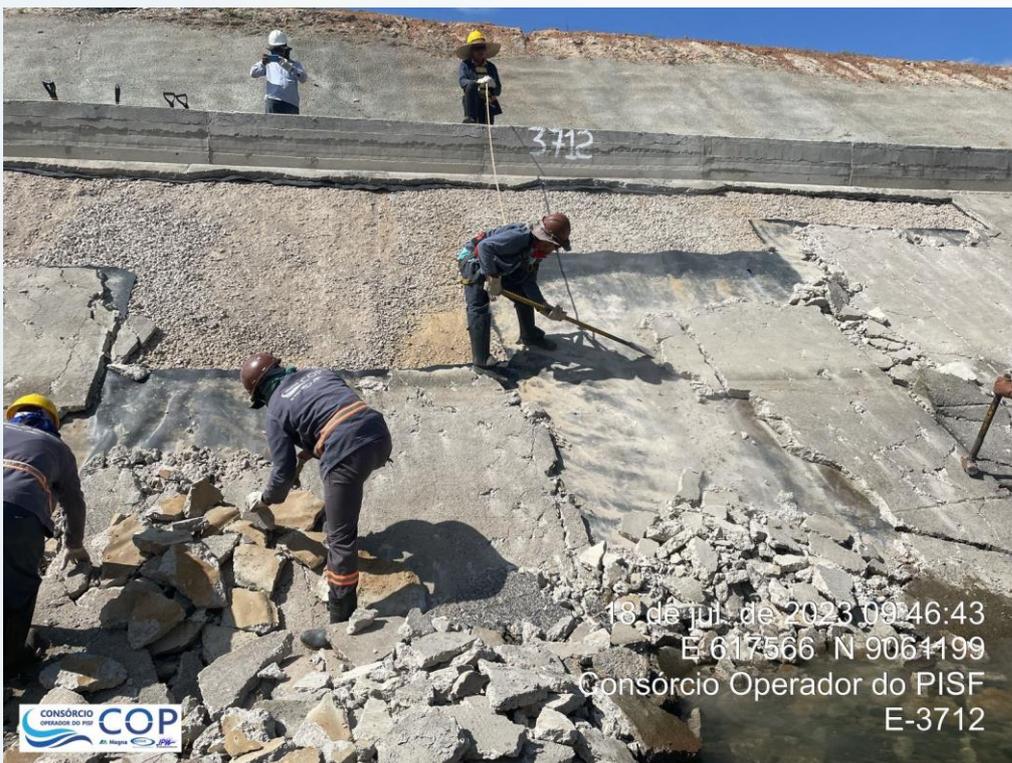
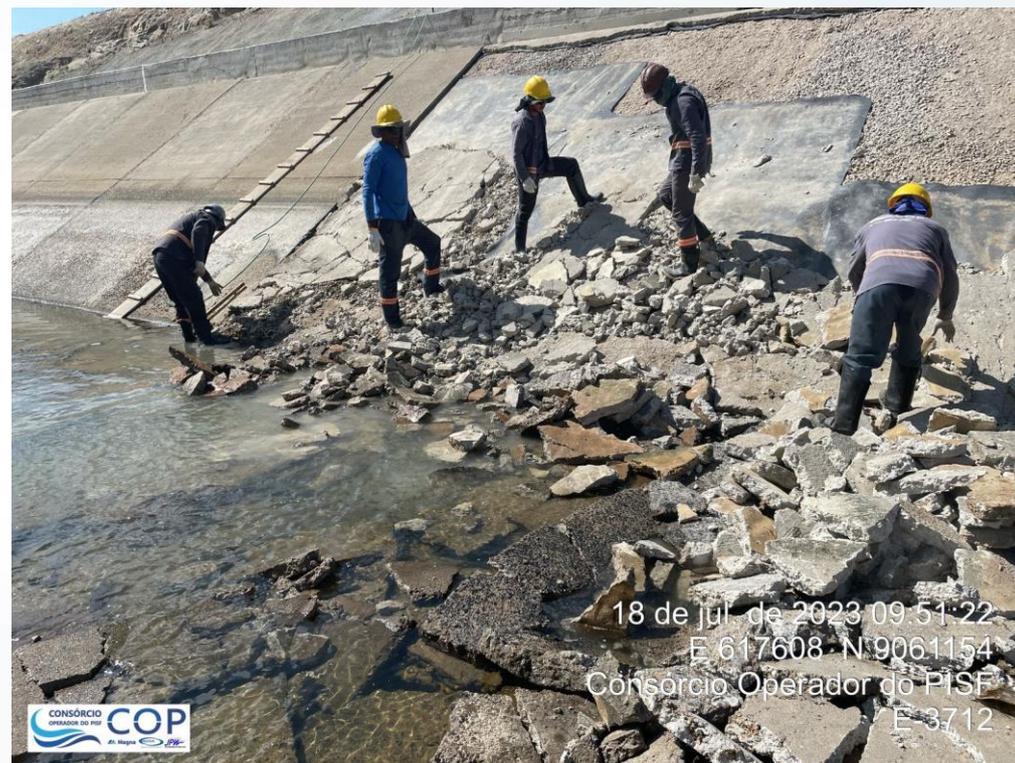
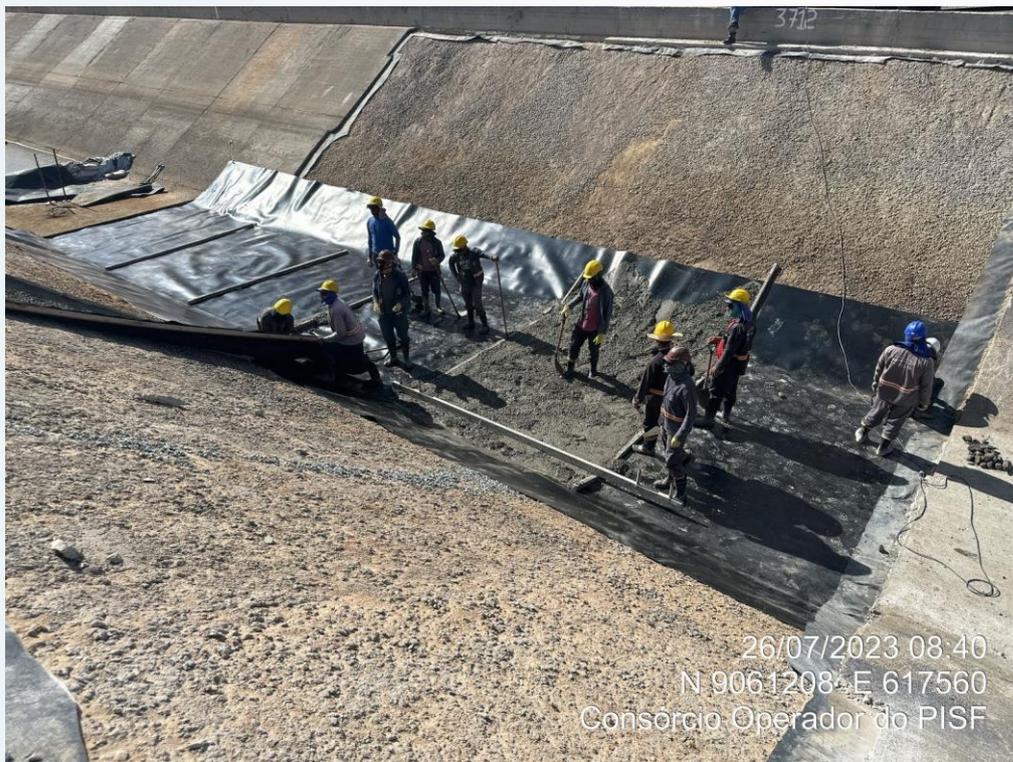
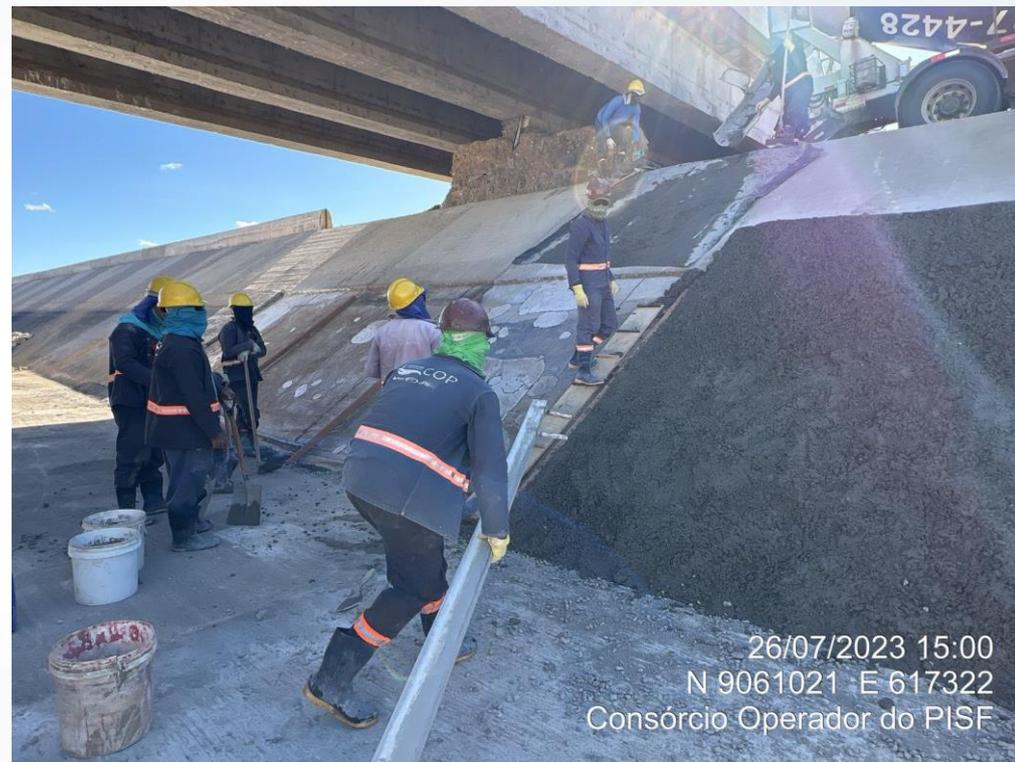
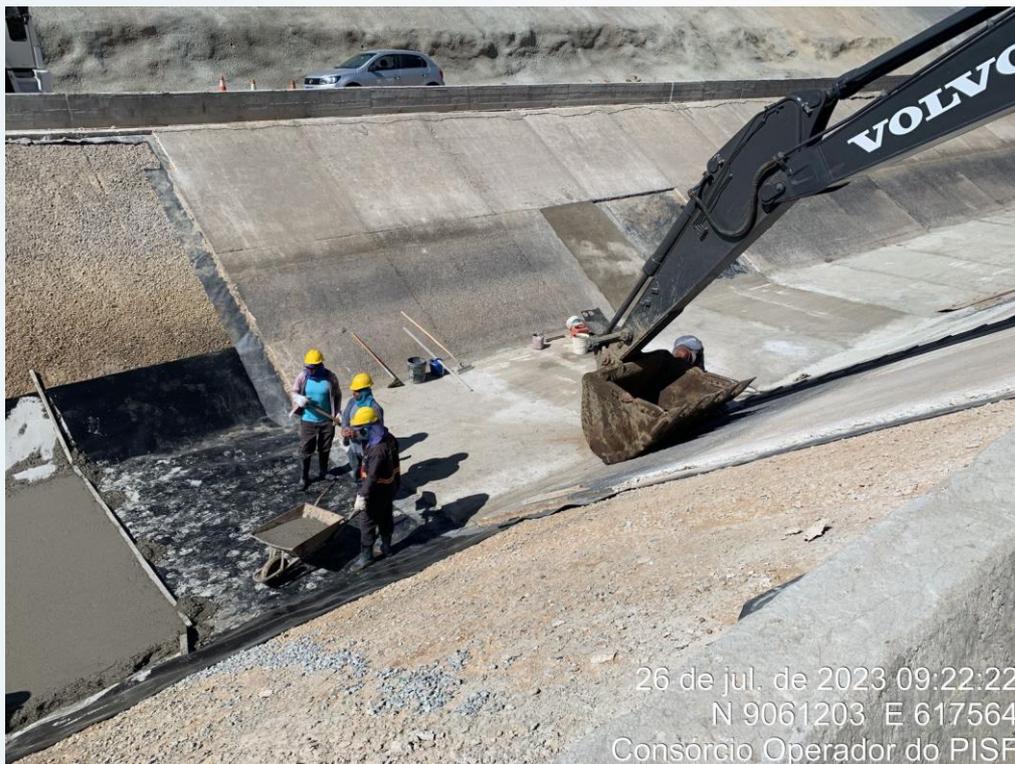
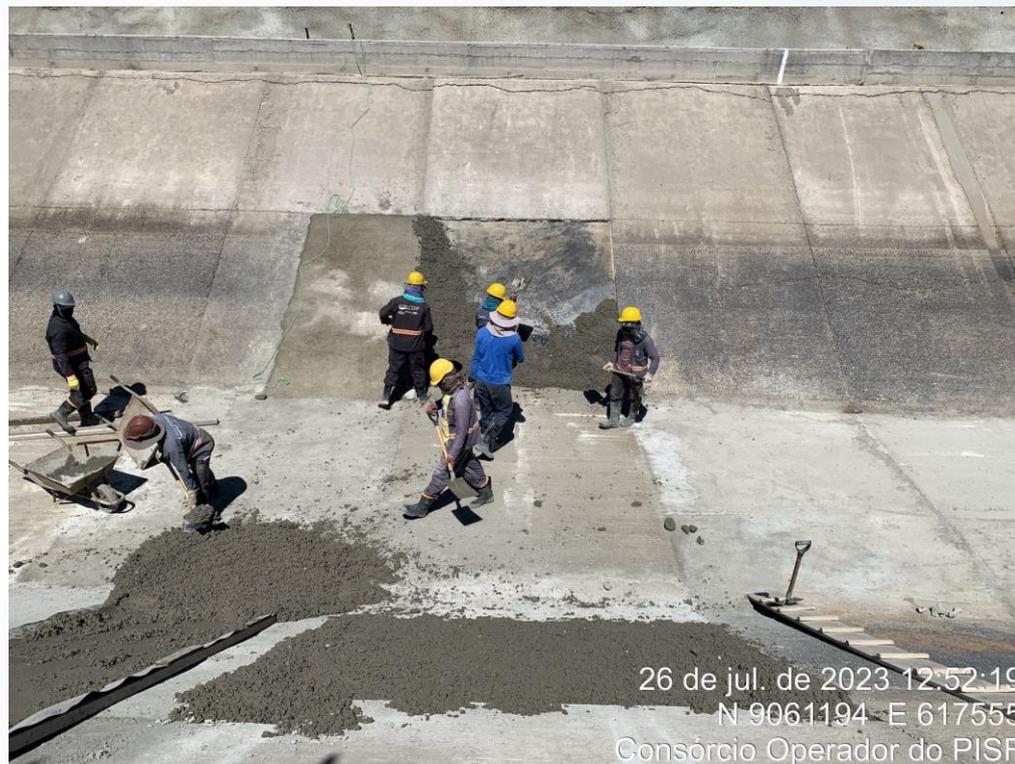
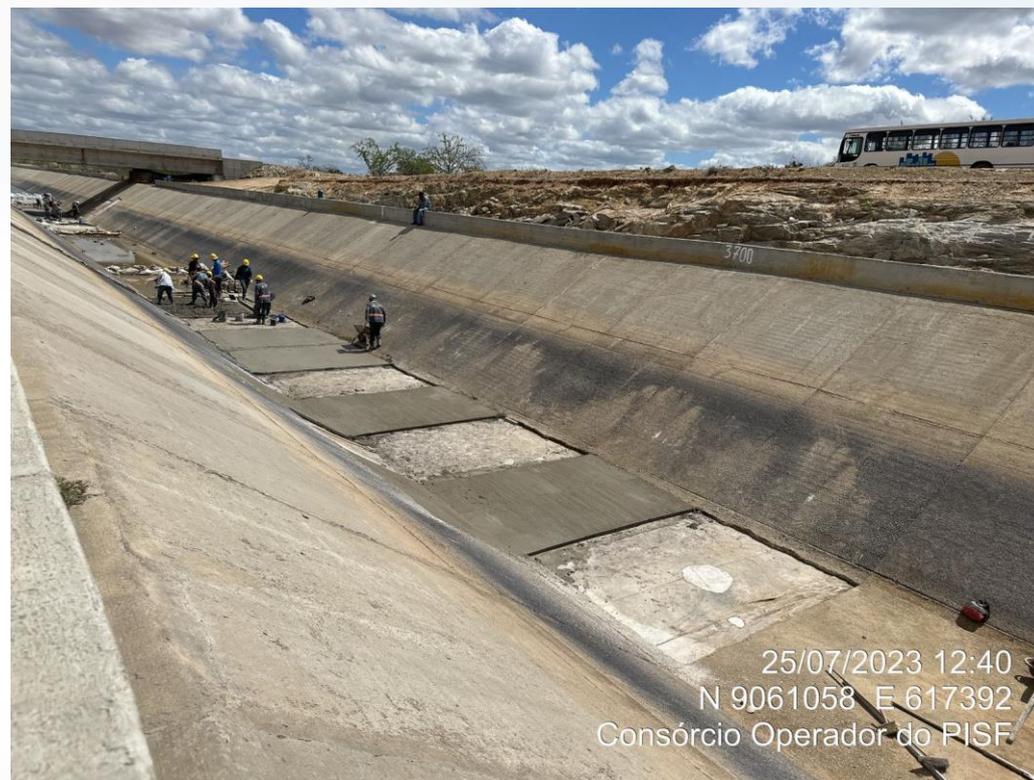
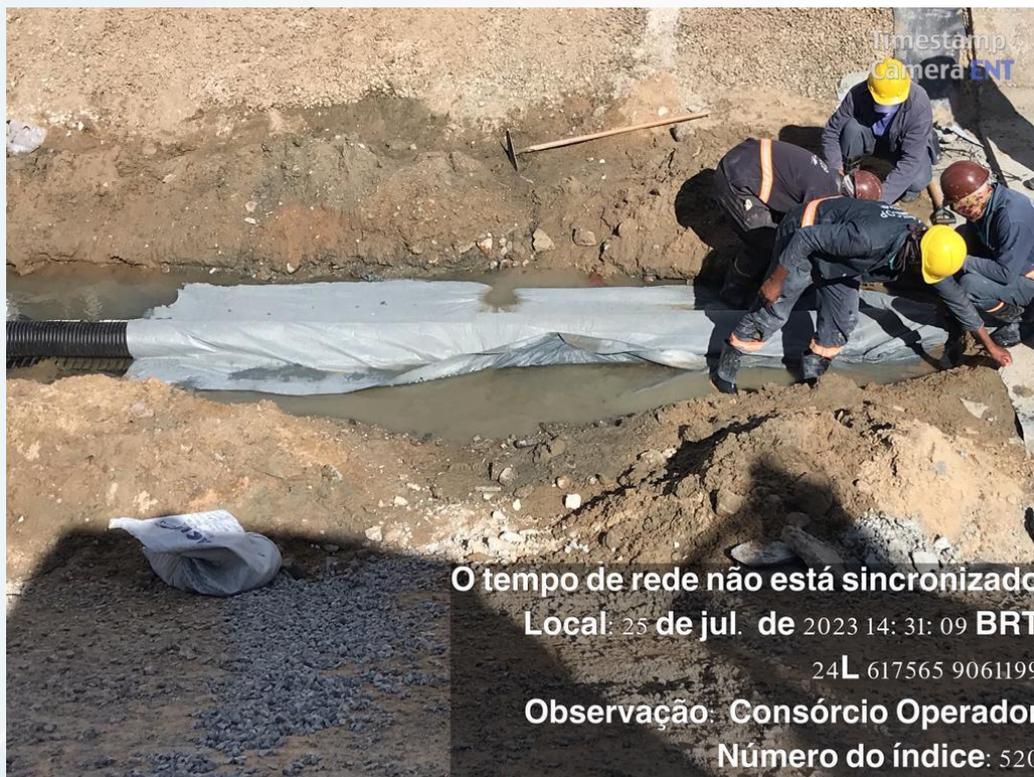
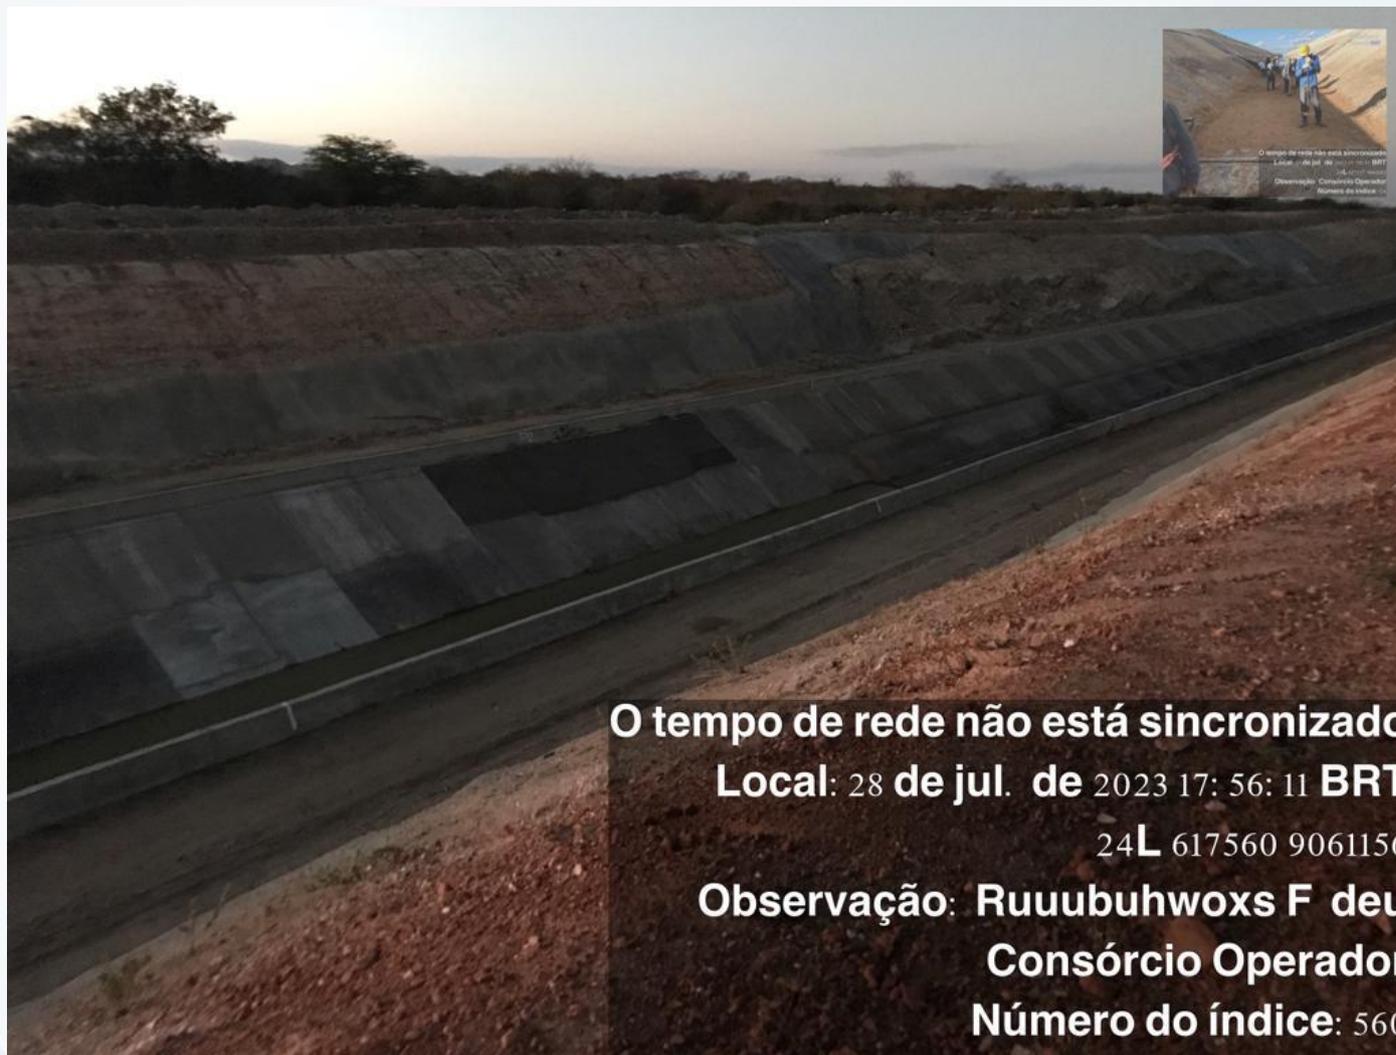
# Canal WBS 2212 – Recuperação Placas

## PLACAS DE CONCRETO DANIFICADAS WBS 2212

## Placas Substituídas

✓ 90 Unidades

✓ 947,46 m²

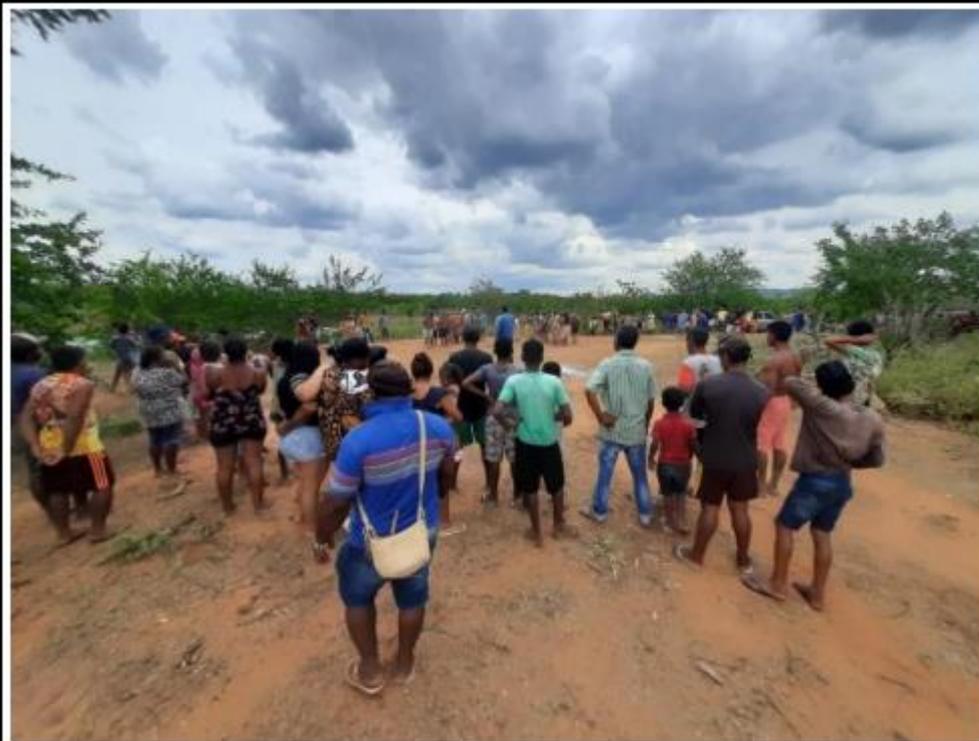
**Foto 1. Ocupação das áreas do PISF nas proximidades da TUD do Reservatório Muquém por membros da aldeia indígena Pipipan, no município de Floresta/PE. Foto tirada em 15/02/2023.**

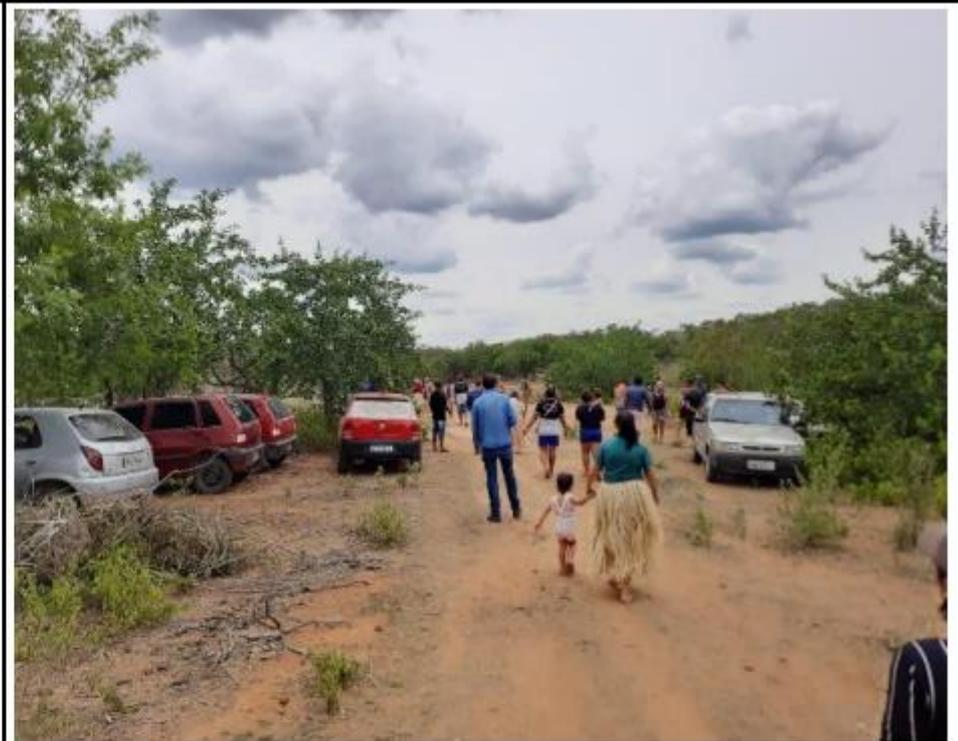
**Foto 2. Ocupação das áreas do PISF nas proximidades da TUD do Reservatório Muquém por membros da aldeia indígena Pipipan, no município de Floresta/PE. Foto tirada em 15/02/2023.**
