**PROJETO DE INTEGRAÇÃO  
DO RIO SÃO FRANCISCO  
COM BACIAS  
HIDROGRÁFICAS DO  
NORDESTE SETENTRIONAL**

Secretaria Nacional de Segurança  
Hídrica

Departamento de Projetos  
Estratégicos  
(DPE/SNSH – MIDR)

Dezembro/ 2023

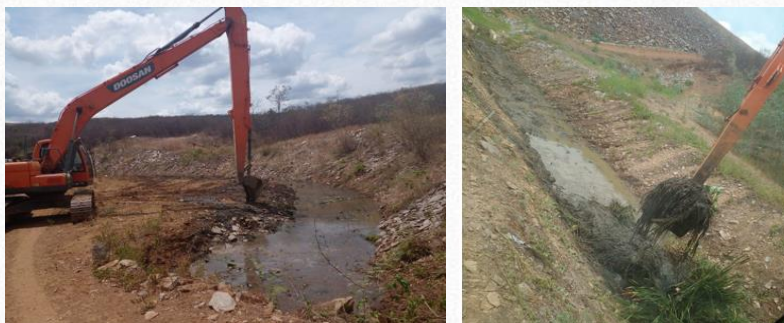
Res. Milagres (WBS 1110)

### Desobstrução de canal de restituição MV01

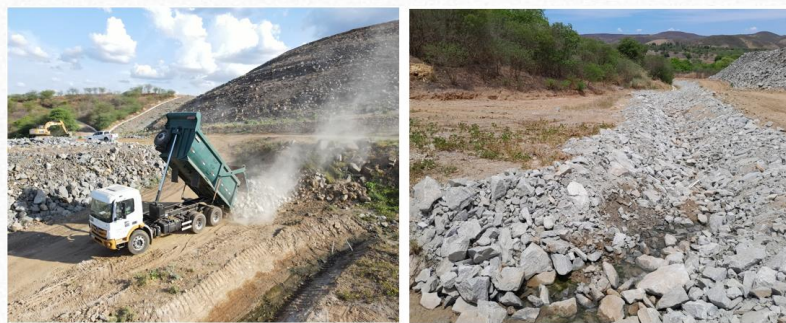
Res. Jati (WBS 1111)

### Execução de drenagem no acesso ao estoque de rocha

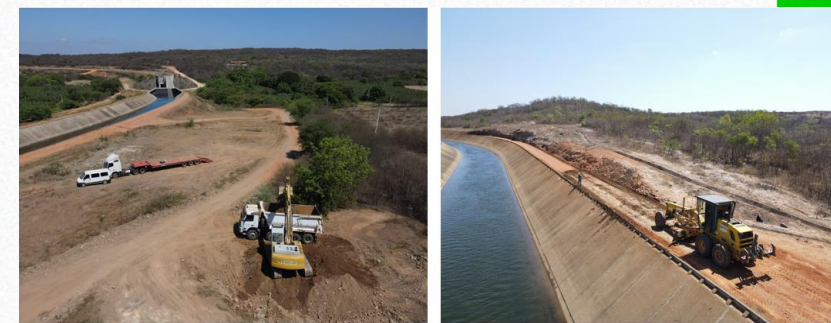
Canais do Lote 06

### Execução de aterro e revestimentos e retirada de borrachudos

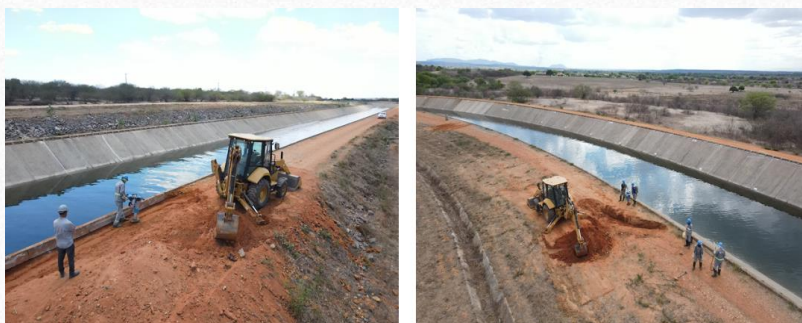
Segmento de Canal (WBS 1232)

### Reparo de trincas em bermas

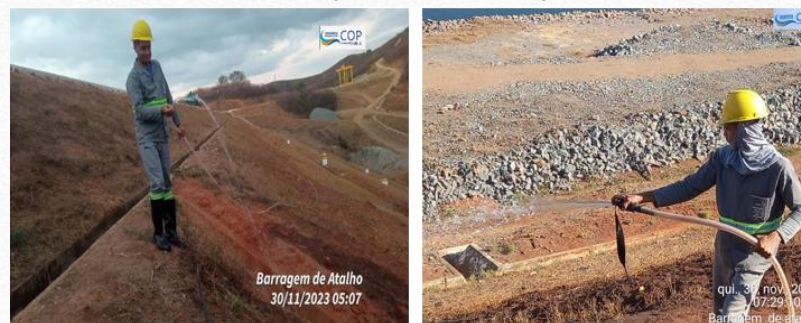
Res. Atalho (WBS 1112)

### Umectação de sementes para recomposição vegetal

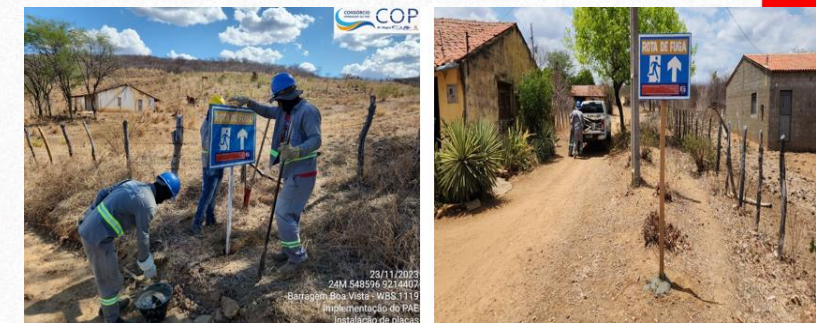
Res. Boa Vista (WBS 1119)

### Instalação de placas de sinalização para evacuação de emergência

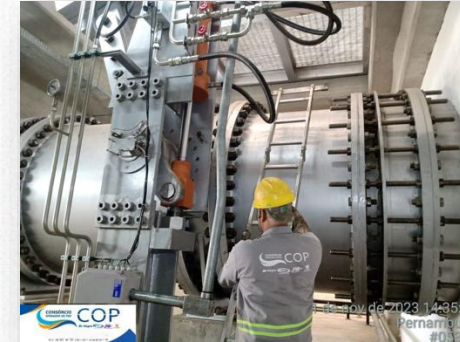
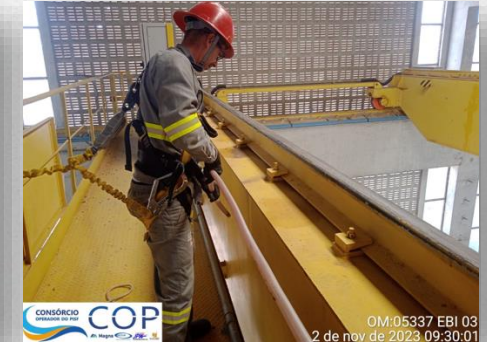
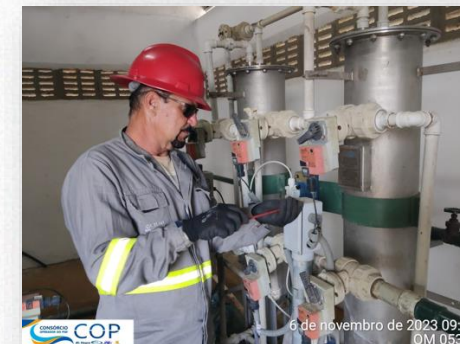
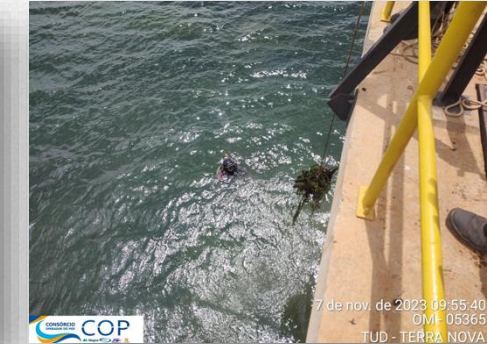
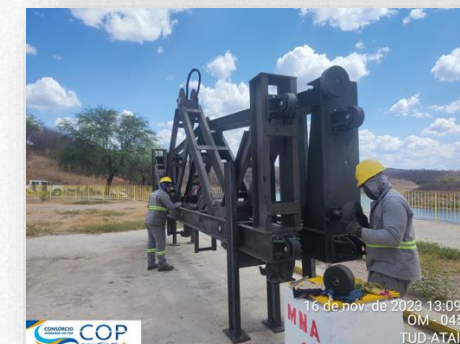
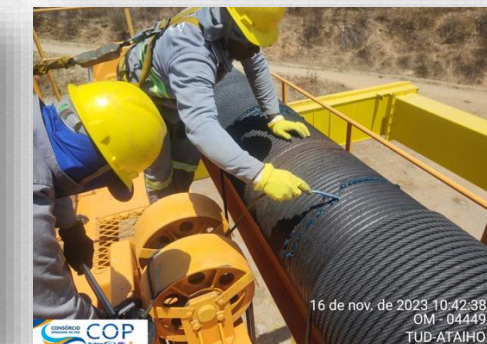
- **EBI-01, EBI-02 e EBI-03**
  - Manutenção da válvula borboleta da MB-02 da EBI-2
  - Manutenção elétrica preventiva da ponte rolante da EBI-03
  - Manutenção elétrica preventiva da estação de tratamento de água da EBI-01
  - Verificação de aterramento das grade de proteção do forebay da EBI-03
  - Inspeção do mancal guia do eixo da bomba da MB-02 da EBI-01
  - Instalação de suporte para controle do pórtico rolante da EBI-02
- **TUDs**
  - Inspeção na comporta ensecadeira com auxílio do mergulhador na TUD-Terra Nova
  - Manutenção preventiva da talha manual da TUD - Serra do Livramento
  - Manutenção mecânica preventiva da viga pescadora da TUD – Atalho
- **ECs**
  - Manutenção mecânica preventiva da viga pescadora da EC - Boa Vista

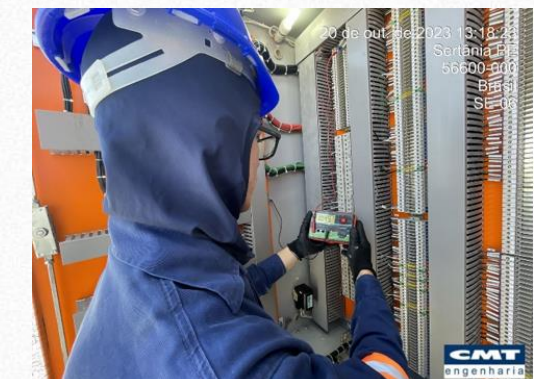
- **ROTINAS DE VISTORIA DE ESTRUTURAS**
  - SEs, LTs e LDs
- **ROTINAS DE MANUTENÇÃO (Preventiva e Corretiva)**
  - SEs, LTs e LDs
- **PRINCIPAIS MANUTENÇÕES REALIZADAS**
  - SEN01 (substituição de para-raios do ramal 6,9kV)
  - Substituição de resistências nas SEs
  - Remoção de vegetação regenerada nas Ses, LDs e LTs
  - Correção da fibra e troca de elo fusíveis na LD 13,8 kV
  - Verificação de pontos quentes nas estruturas e barramentos
  - Verificação de ruídos e vibrações nos equipamentos
  - Verificação de corrente de flutuação no banco de baterias
  - Reconexão da mufla com o link de 6,9 kV
  - Realização de testes do GMG com carga

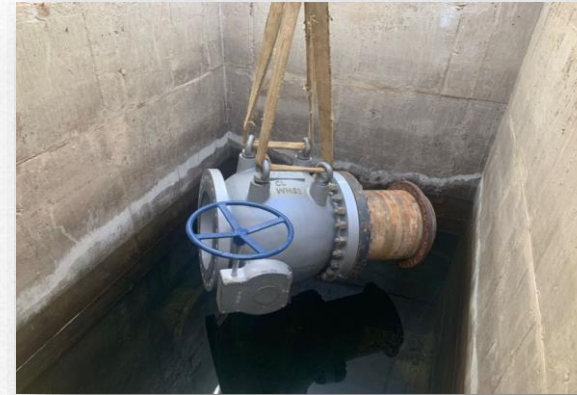
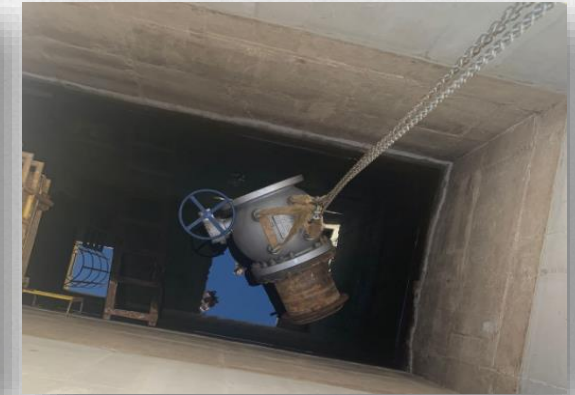
- Substituição da válvula de drenagem do talvegue 02 da Adutora
