# EIXO LESTE-CODEVASF OPERAÇÃO - JUNHO 2023

# OPERAÇÃO

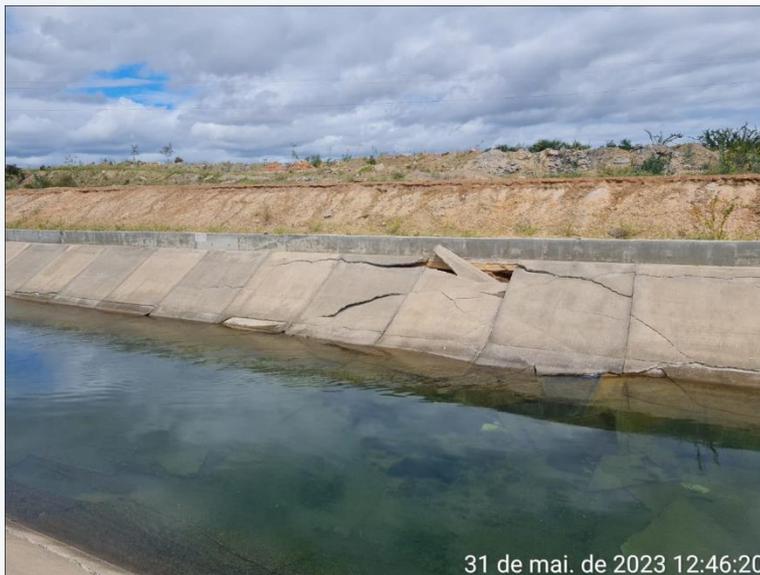
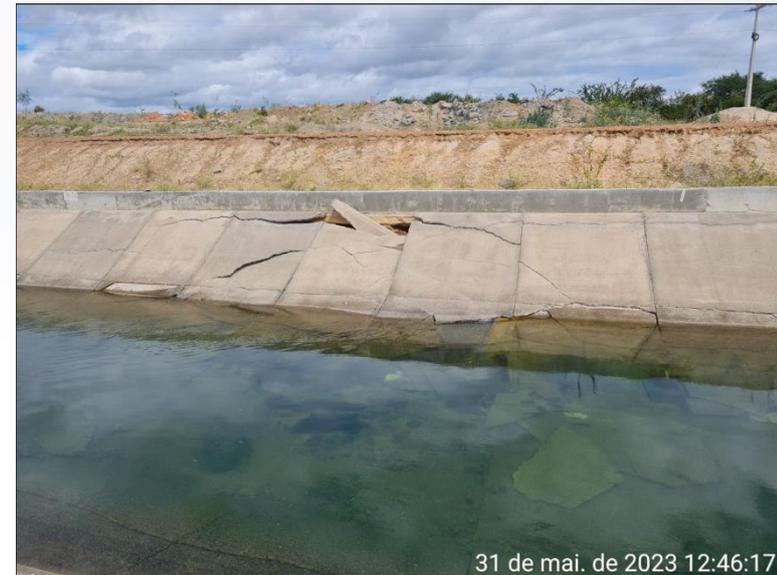
# Parada em Andamento

## Manutenção: Reparo de placas no WBS 2211

Início: 10/07/2023

Fim: 24/07/2023
