# PROJETO DE INTEGRAÇÃO DO RIO SÃO FRANCISCO COM BACIAS HIDROGRÁFICAS DO NORDESTE SETENTRIONAL

Secretaria Nacional de Segurança Hídrica  
Departamento de Projetos Estratégicos  
(DPE/SNSH – MIDR)

Julho / 2024

# Operação MIDR

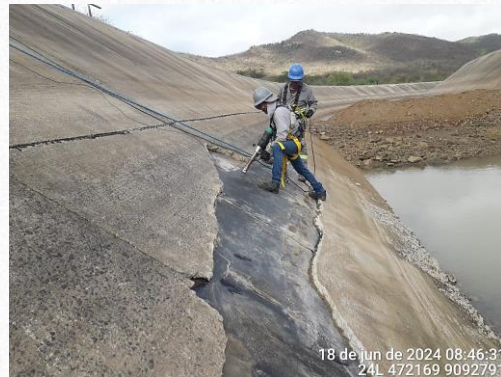
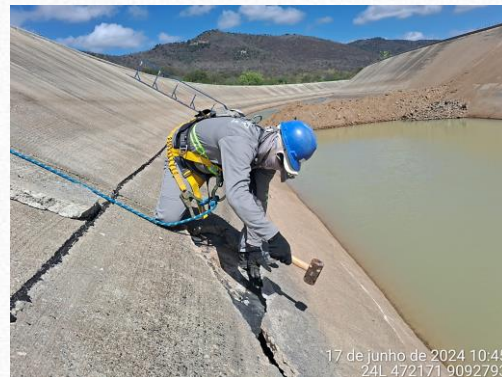
### Recuperação de placa em canal CN-10

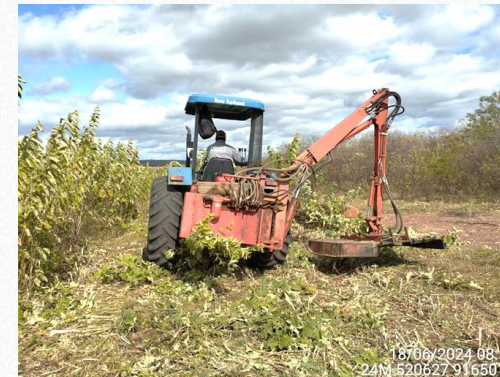
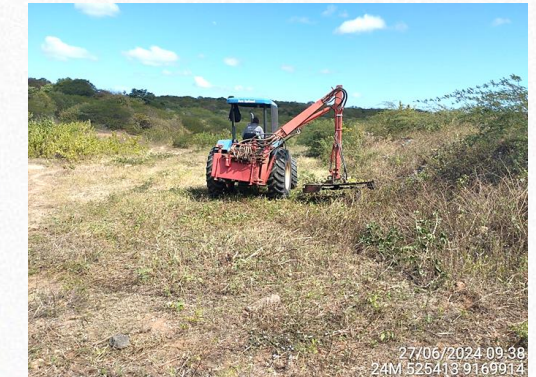
### Limpeza de Vegetação com Máquinas Reserv. Boi II (WBS 1117) e Canal (WBS 1229)

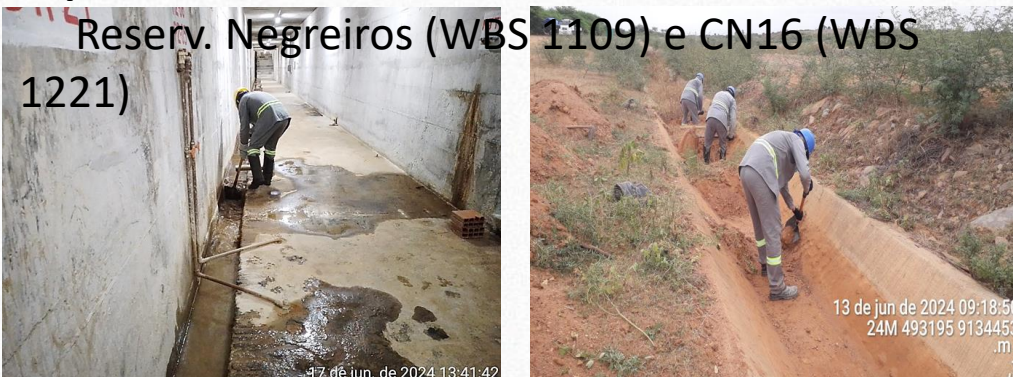
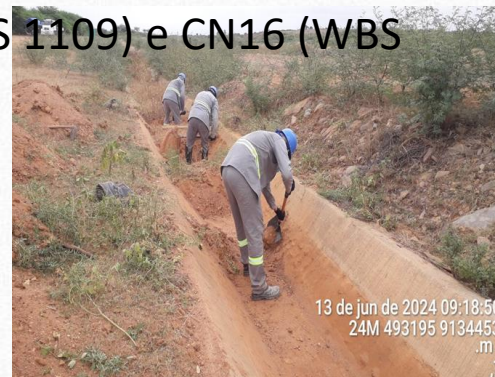
### Limpeza e desobstrução de drenagem de galeria e superficial

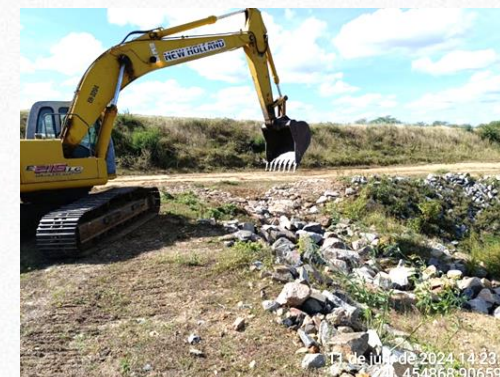
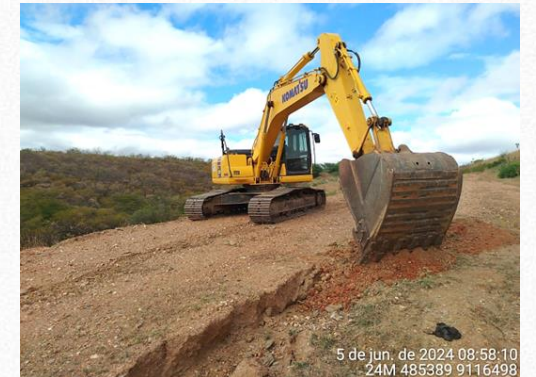
### Reparo de erosão em berma de canal Canal CN04 (WBS 1208) e CN14 (WBS 1219)

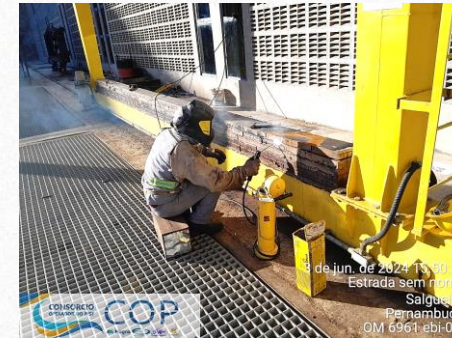
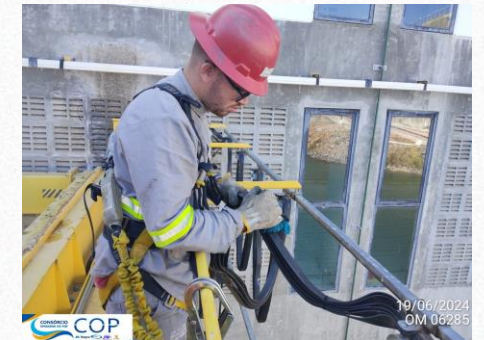
### EBI-01, EBI-02 e EBI-03

- Limpeza geral nas estruturas físicas da EBI-03
- Manutenção elétrica na ponte e pórtico rolante da EBI-03
- Instalação de contra peso no pórtico rolante da EBI-03

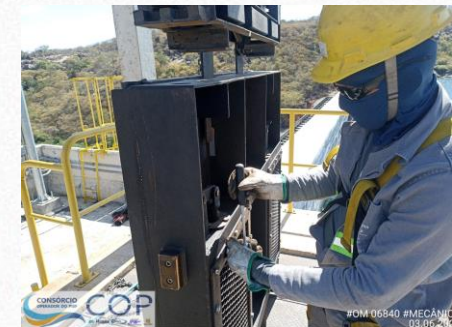
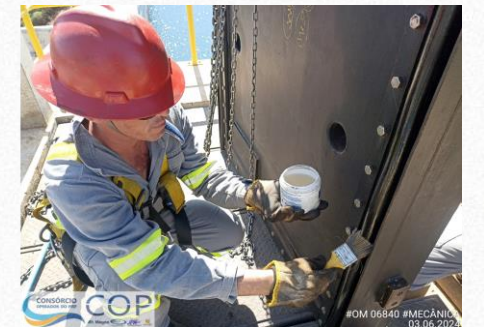
### TUDs (manutenções preventivas)

- Manutenção da comporta ensecadeira da TUD Negreiros
- Esgotamento caixa de fundo de descarga da TUD Atalho
- Manutenção mecânica viga pescadora da TUD Porcos

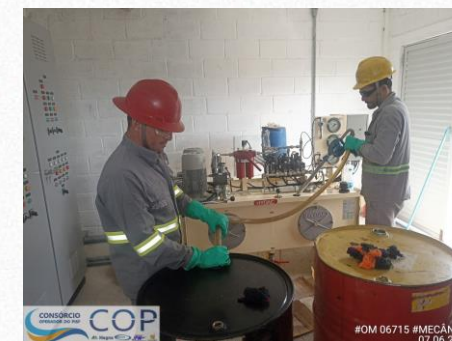
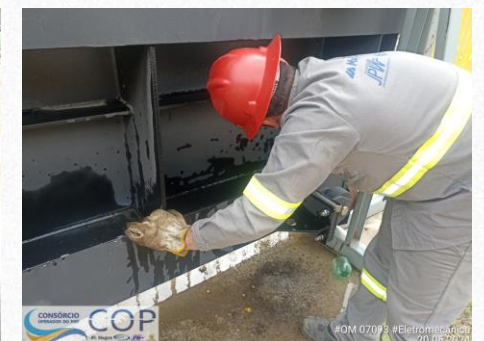
### ECs (manutenções preventivas)

- Manutenção mecânica central de óleo hidráulica EC Serra Livramento e EC Porcos
- Manutenção mecânica viga pescadora da EC Serra Livramento
- Manutenção elétrica do SPDA da EC Tucutu e EC Serra do Livramento

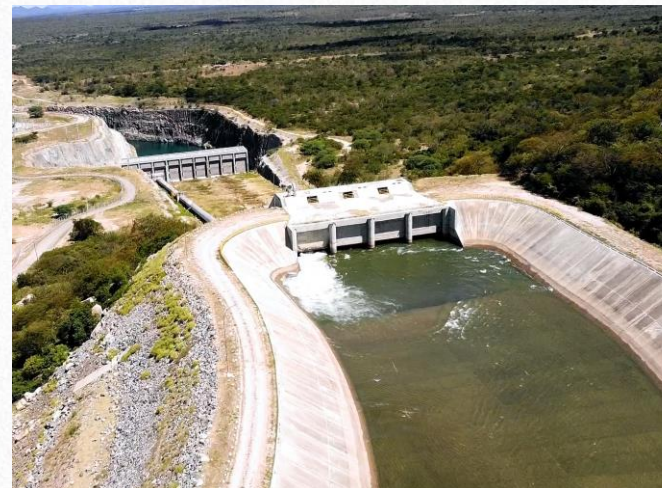
## EBI-3 – MB-01

- Instrumentação da máquina  
Definitiva - até 15/07

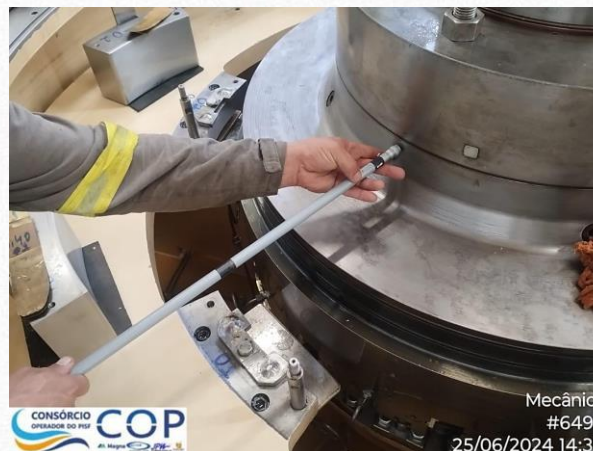
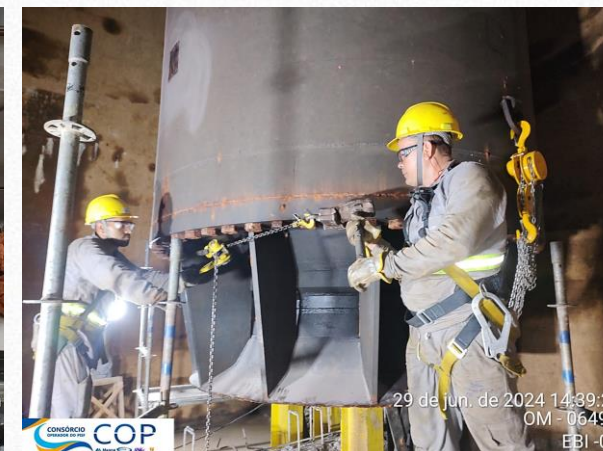
## EBI-3 – MB-02

- Solicitação peças  
Previsão entrega – julho/24

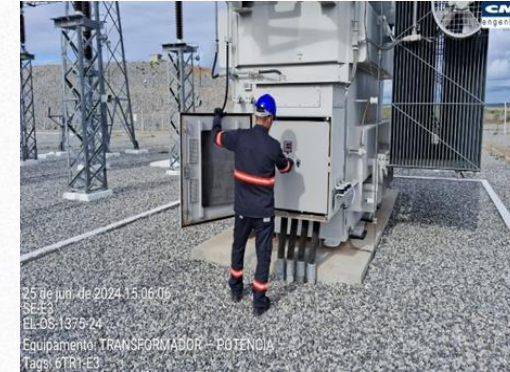
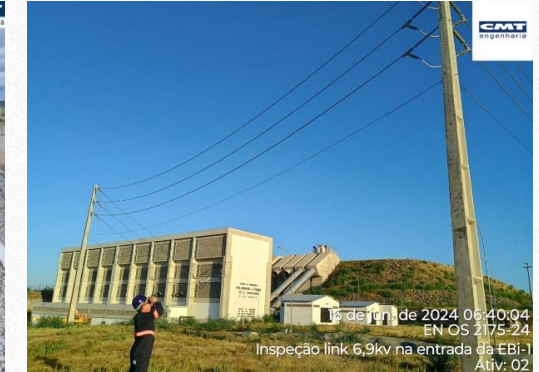
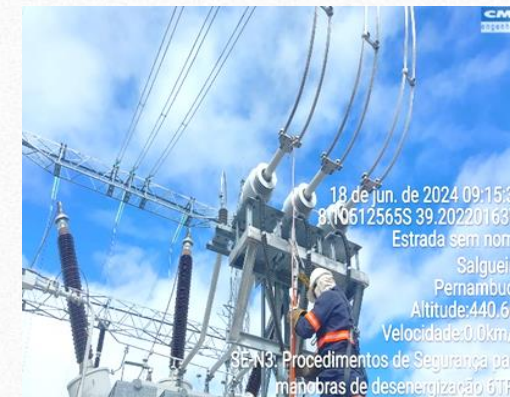
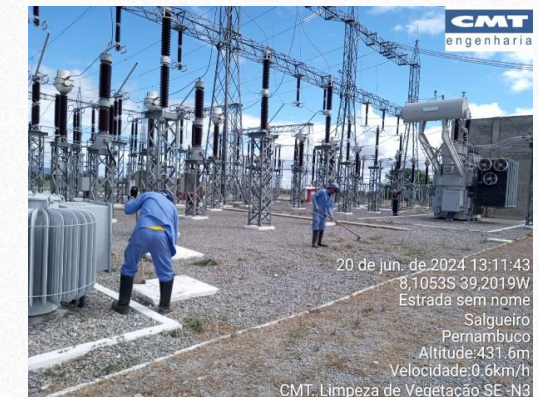
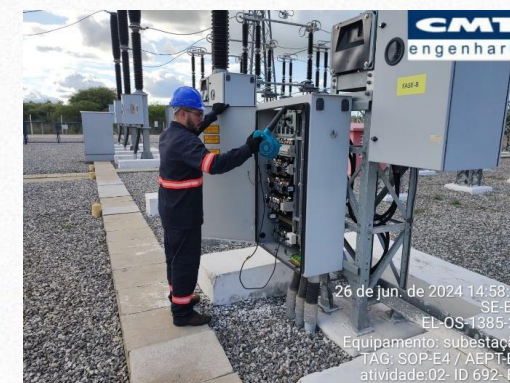
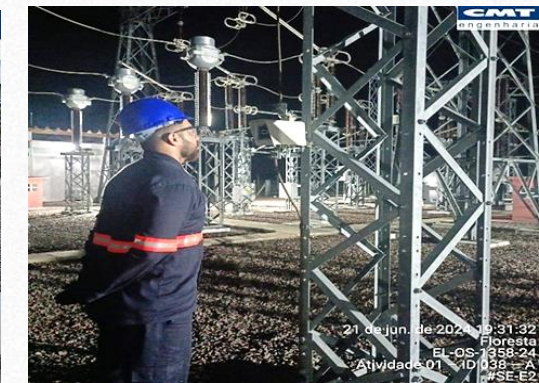
- Remoção de vegetação regenerada e de ninhos nas estruturas
- Verificação de pontos quentes, ruídos e vibrações nas estruturas
- Testes e aferições dos equipamentos
