ESTUDO DE SEGURANÇA DE VOO

RECOMENDAÇÕES DE SEGURANÇA

Análise dos Resultados
RELATÓRIOS DE INVESTIGAÇÃO DE MOTORES
E SEUS COMPONENTES - PERÍODO 1998 A 2018

Estudo de Segurança de Voo
E-02/CENIPA/2022

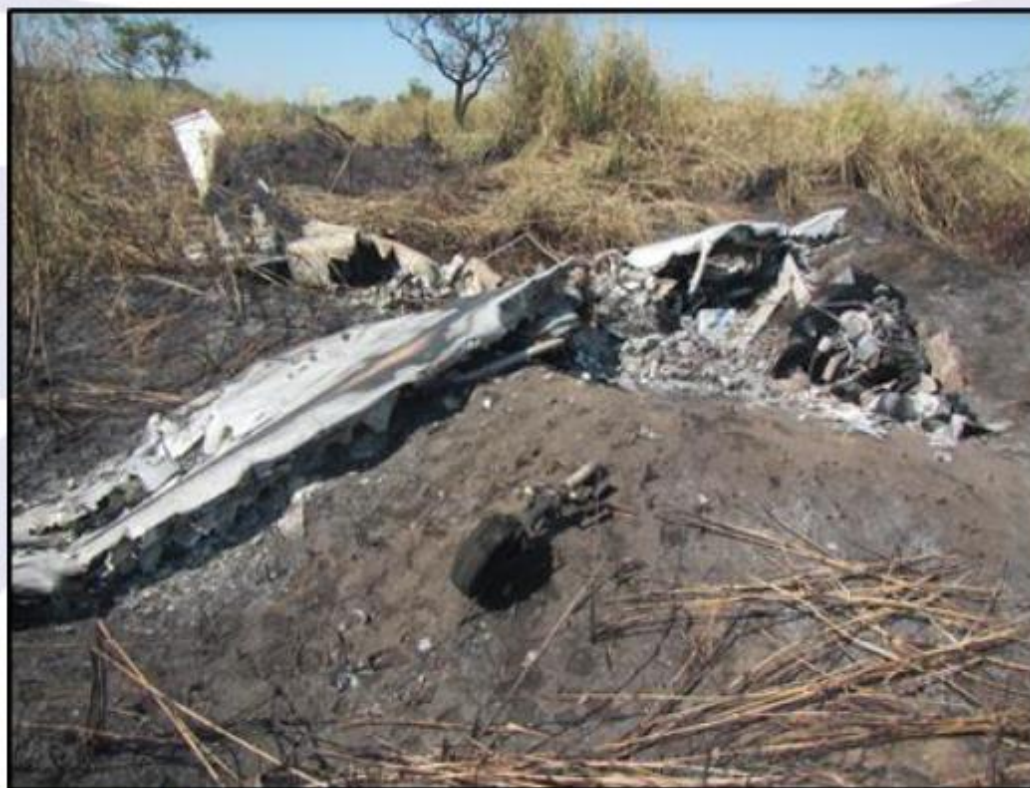
Com cerca de 25 minutos de voo, na quarta aproximação, houve falha do motor e posterior pouso de emergência.

Figura 1 - Situação da aeronave após o acidente.

A aeronave pegou fogo e ficou destruída.

utilização do aquecimento do carburador, sistema que poderia ter evitado o acúmulo de gelo e os demais sintomas observados naquele momento.
