PROGRAMA DE DESATIVAÇÃO DAS INSTALAÇÕES NA FASE DE PRODUÇÃO

CAMPO DE MIRANGA LESTE

CONTRATO ANP Nº 48000.003675/97-61

Julho/2021

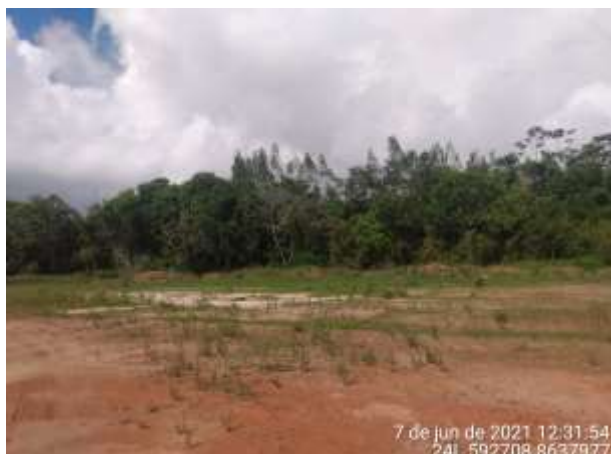
Fig 1: Sistema florestal equilibrado, apresentando vegetação arbórea e arbustiva de médio e pequeno porte.

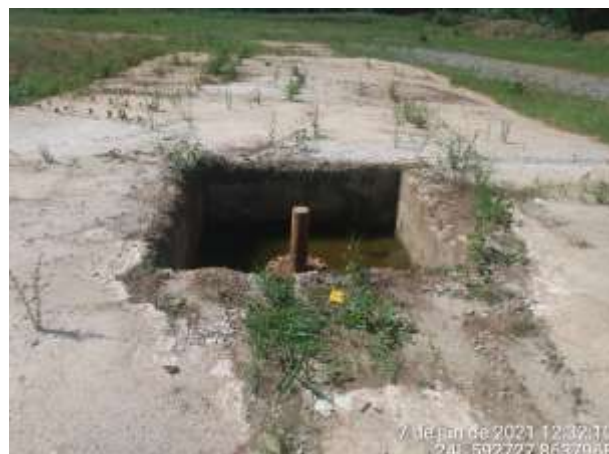
A entorno da base do poço MGL-01 encontra-se com sistema florestal equilibrado, apresentando vegetação arbórea e arbustivas de médio e pequeno porte, não há necessidade de intervenção ambiental nessa área (**Fig 1**). Não foram verificados sistemas de drenagem nessa área. A base do poço consta de piso de concreto, equipamento estrutural e ante poço aberto com acúmulo de água. Não foram encontradas ocorrências de resíduos contaminados que causem danos ambientais (**Fig 2**).

Fig 2: Base do poço consta de piso de concreto, equipamento estrutural e ante poço aberto com acúmulo de água

A sonda irá completar o poço e fechá-lo. Após isso serão retirados os equipamentos do poço e ele será arrasado. A base de concreto e blocos serão demolidos e retirados, e a área recuperada.

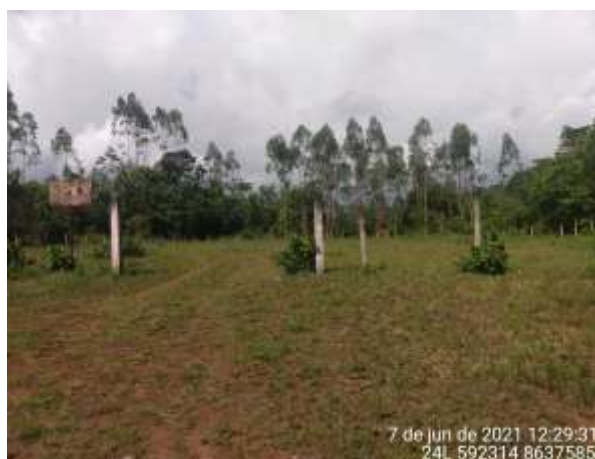
Fig 3 Sistema florestal diversificado com predominância de vegetação arbóreas e arbustivas, e ocorrência da espécie de eucalipto dispersos.

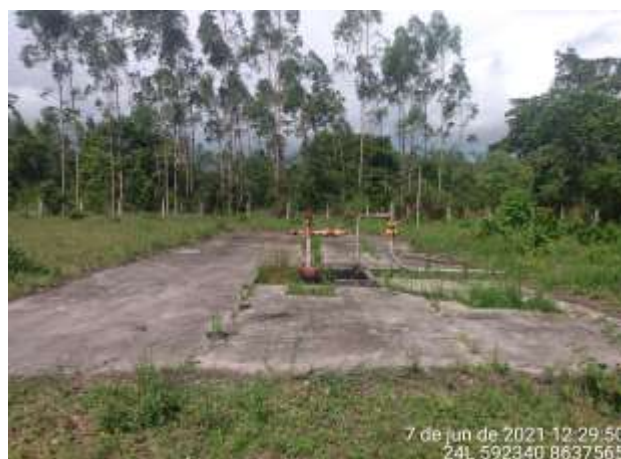
O entorno deste poço possui sistema florestal diversificado com predominância de espécies arbóreas e arbustivas de médio e pequeno porte, foi verificado a ocorrência da espécie de eucalipto, dispersos neste local (**Fig 3**). A base do poço encontra-se vegetada, com ocorrência de gramíneas e outras espécies rasteiras, não foram verificados sistemas de drenagem nessa área. Conforme **Fig 4**, a base do poço consta de piso de concreto, equipamento estrutural e ante poço aberto. Não há sinais de contaminação e degradação ambiental nessa área.

Fig 4: A base do poço possui piso de concreto, equipamento estrutural e ante poço aberto.

A sonda irá completar o poço e fechá-lo. Após isso serão retirados os equipamentos do poço e ele será arrasado. A base de concreto e blocos serão demolidos e retirados, e a área recuperada.

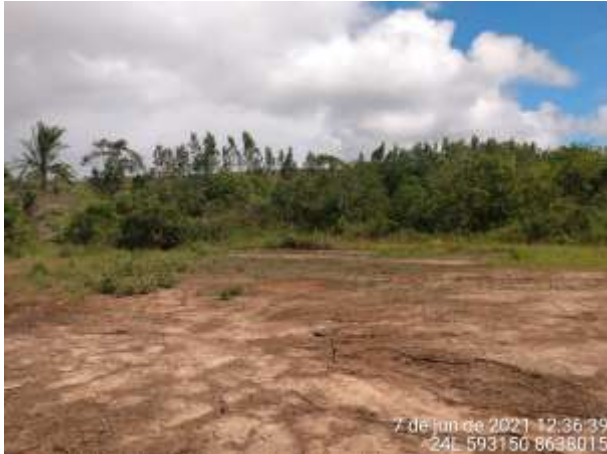
Fig. 5: O entorno do poço é predominante de vegetação de eucalipto, as espécies nativas ocorrem de forma raleada.

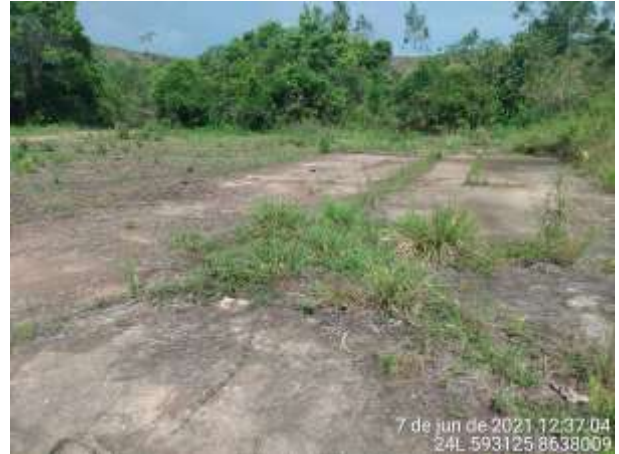
A vegetação predominante do entorno da base do poço é de eucalipto, foram encontradas espécies arbóreas e arbustivas de médio e pequeno porte dispersas (*Fig 5*). Este poço possui apenas a base concretada conforme (*Fig 6*). Não há sinais de contaminação e degradação ambiental nessa área.

Fig. 6: Este poço possui apenas a base cimentada.

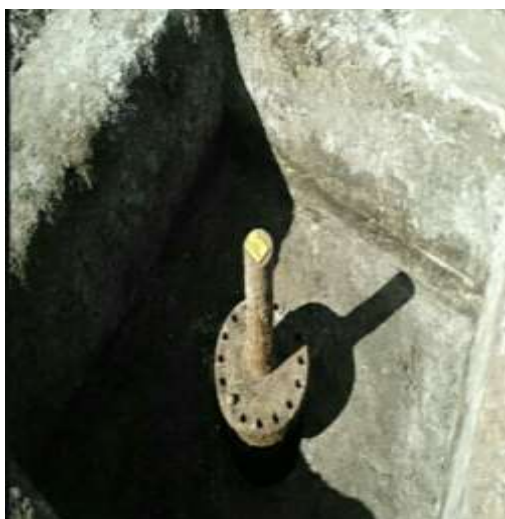
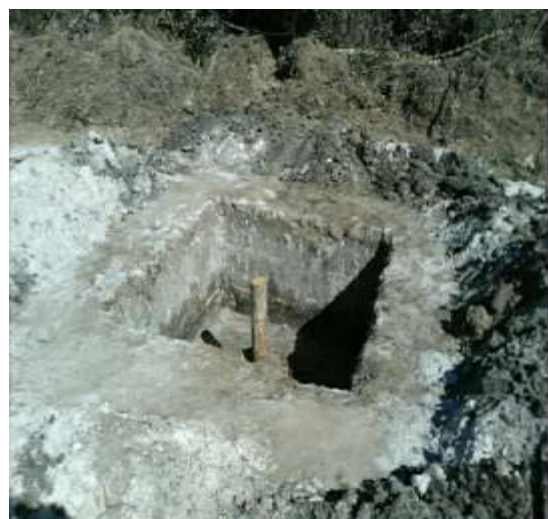
A situação atual do poço é apresentada na figura 1 e sua localização nos mapas 01 e 02 do item 4.7. Foram observados base de concreto, equipamento de superfície, ante-poço aberto e revestimento e cascalho ou solo contaminado.

Fig. 7. Poço 4-MGL-1-BA: (a). Equipamentos de Superfície; (b). Ante poço aberto e base de concreto

- Instalar cabeça de produção;
- Cortar tampão de cimento na superfície;
- Condicionar revestimento;
- Fazer um tampão de cimento de 70m até o fundo do ante poço;
- Retirar as cabeças de produção e de revestimento e cortar tubo condutor, revestimento de superfície e revestimento de produção na base do ante poço.

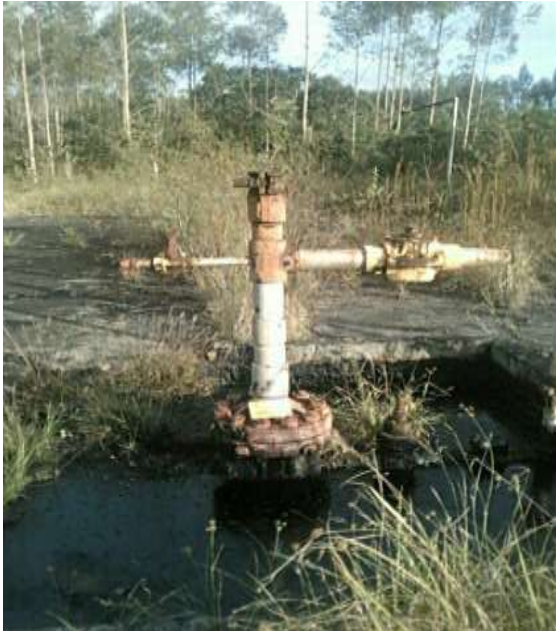
Fig. 8 A

A situação atual do poço é apresentada na figura e sua localização nos mapas 01 e 02 do item 4.7. Foram observados base de concreto, equipamento de superfície, ante poço aberto e revestimento e cascalho ou solo contaminado.

Fig. 8. Poço 3-MGL-2-BA: (a) Equipamentos de Superfície, ante poço aberto e base de concreto; (b) Localização do poço

- Amortecer o poço;
- Retirar a coluna de produção;
- Condicionar revestimento;
- Canhonear trecho de 800m a 837m;
- Comprimir cimento nos intervalos canhoneados abertos (800-837m), deixando um tampão de cimento no intervalo (717-842m) e também recimentando o anular de 837m até 800m;
- Efetuar tampão de superfície de 70m até base do ante poço;
- Retirar os equipamentos de superfície e cortar tubo condutor, revestimento de superfície e revestimento de produção.

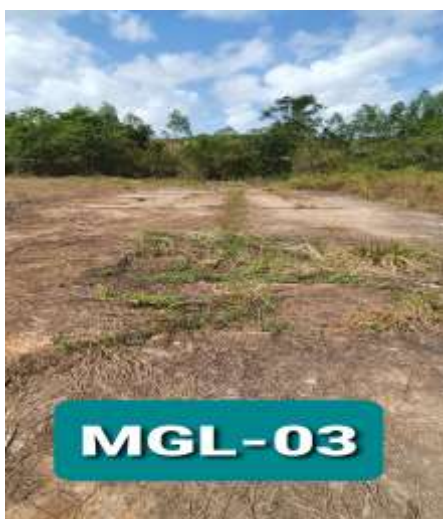
Fig. 9 A

A situação atual do poço é apresentada na figura 3 e sua localização nos mapas 01 e 02 do item 4.7. Foram observados base de concreto somente. Não foram observados, cascalho ou solo contaminado.

Fig. 9. Poço 3-MGL-3-BA: (a) Base de concreto;
