Sistema de Alerta Hidrológico - SGB

Sistema de Alerta Hidrológico

Rio Grande do Sul - Situação em 6/Maio/2024

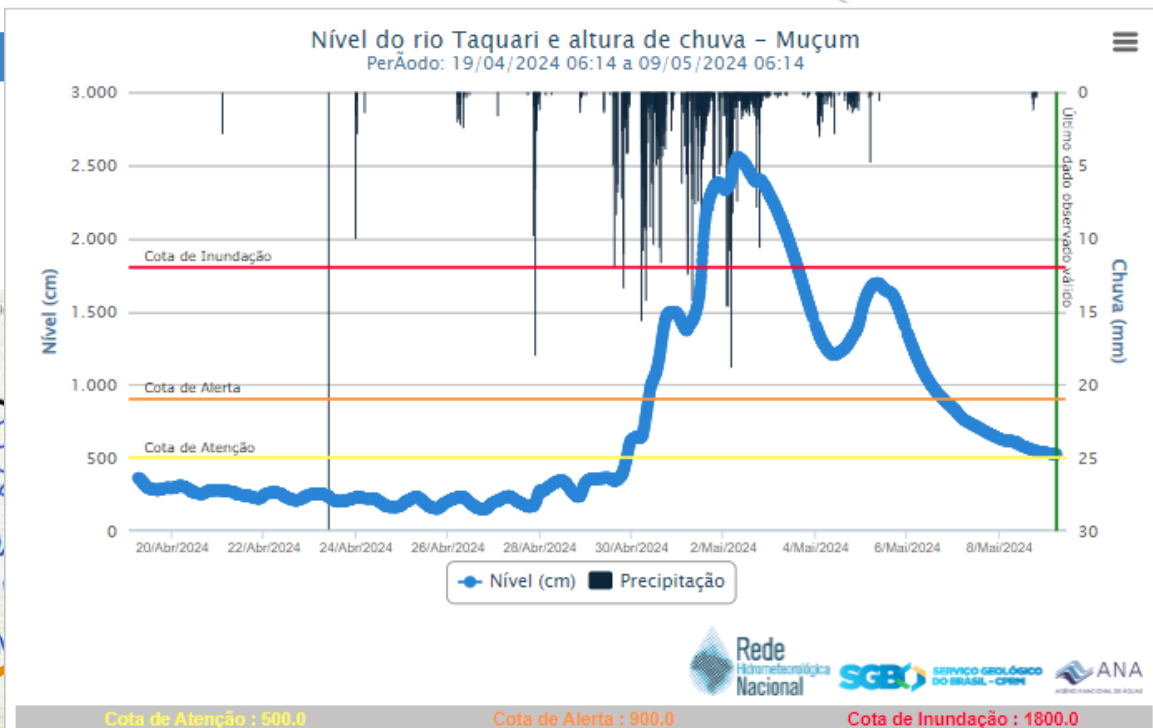
Bacia do rio Taquari

Subiu:
23m no evento
7,5m acima da cota de inundação

Recessão
20m

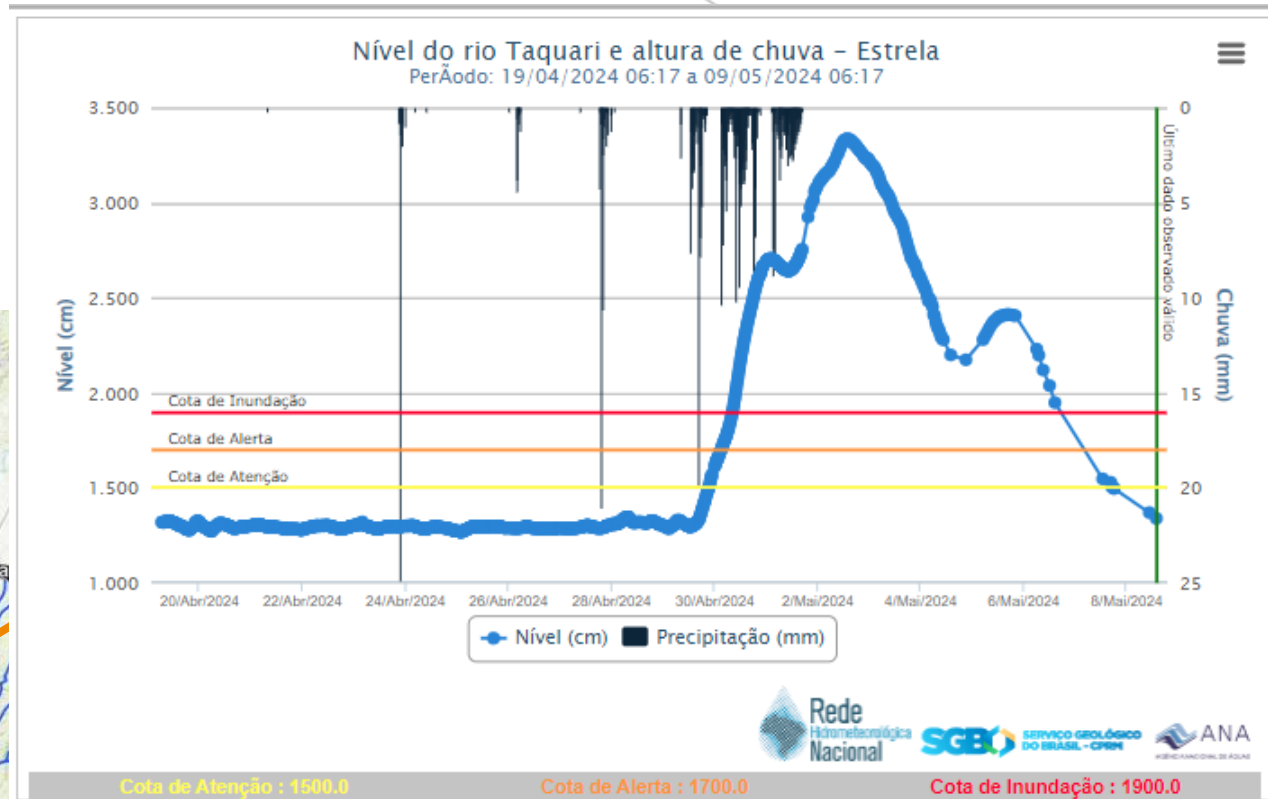
Bacia do rio Taquari

Estrela/Lajeado/Cruzeiro do Sul

Subiu:
20m no evento
14m acima da cota de inundação

Recessão:
19m
