RELATÓRIO TÉCNICO DIÁRIO
Monitoramento em defluência reduzida
UHE Eng. Sérgio Motta - Porto Primavera

Número doc.:	RT/GS/14/2021
Data atividade:	18/06/2021
Vazão média:	3.608 m ³ /s
Nível médio de Montante:	257,31 m
Nível médio de Jusante:	236,43 m

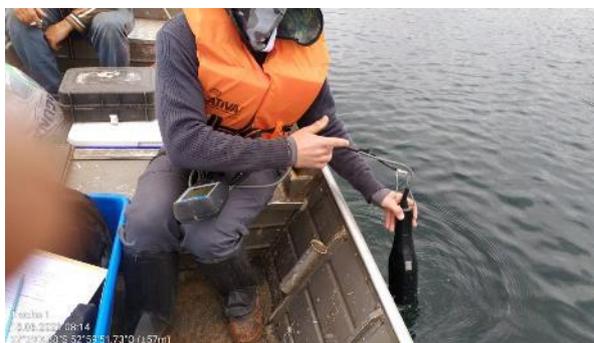
Figura 3 – Monitoramento da qualidade de água no ponto 1, no dia 18/06/2021. Coordenadas: 22°28'59.58"S, 53°00'00.34"O.

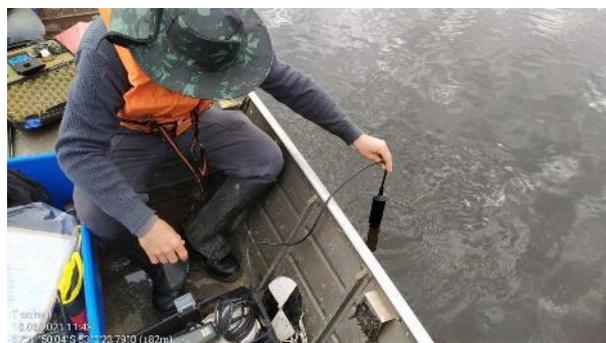
Figura 4 – Monitoramento da qualidade de água no ponto 2, no dia 18/06/2021. Coordenadas: 22°31'37.49"S, 53°00'14.24"O.

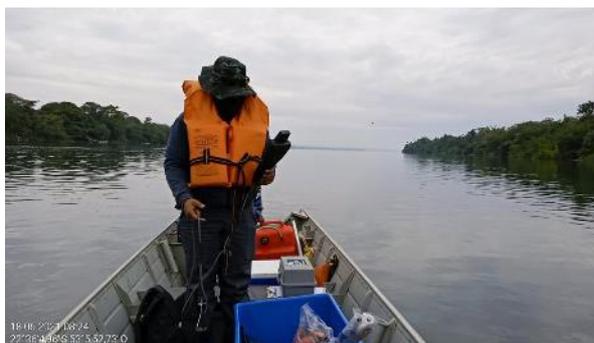
Figura 5 – Monitoramento da qualidade de água no ponto 3, no dia 18/06/2021. Coordenadas: 22°33'34.29"S, 53°05'46.06"O.

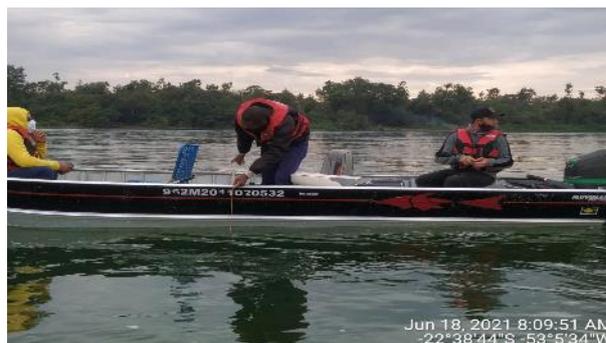
Figura 6 – Monitoramento da qualidade de água no ponto 4, no dia 18/06/2021. Coordenadas: 22°38'42.78"S, 53°05'33.17"O.

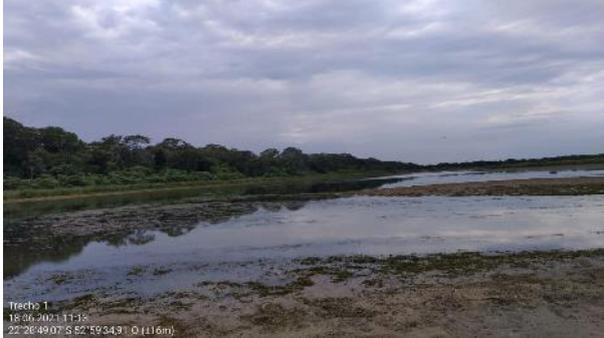
Entre as 7:00 e as 16:00 horas foram observadas lagoas em formação no trecho 1 (Figuras. 7 a 14). Dentre elas, três foram desconectadas do rio Paraná, sendo alvo de despesca por arrasto, sendo resgatados aproximadamente 100 g de juvenis e indivíduos adultos de 9 morfotipos a serem identificados posteriormente, com base em registro fotográfico, e relacionados no relatório consolidado a nível de espécie. Preliminarmente foram identificados alguns gêneros, tais como, *Astyanax* sp. (lambari), *Steindachnerina* sp. (saguiru), *Crenicichla* sp. (Joaninha), *Moenkhausia* sp. (lambari), *Satanoperca* sp. (papaterra). Todos os pontos e regiões com baixa profundidade, quando desconectados e quando possível, serão alvo de despesca por arrasto, a fim de mitigar os danos garantindo a sobrevivência da biota aquática. Os peixes resgatados foram soltos no leito do rio Paraná.

Figura 7 – Pontos de monitoramento com risco à ictiofauna no ponto 1, em 18/06/2021. Coordenadas: 22°28'59.58"S, 53°00'00.34"O.

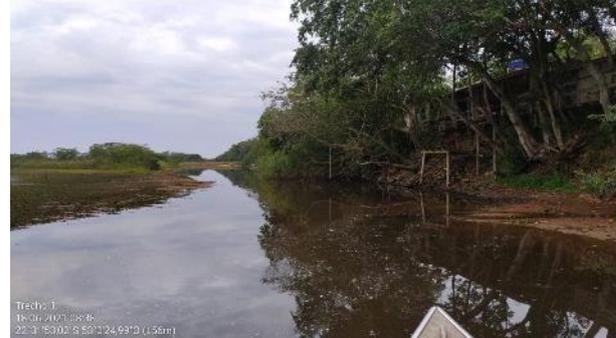
Figura 8 – Pontos de monitoramento com risco à ictiofauna no ponto 2, em 18/06/2021. Coordenadas: 22°31'37.49"S, 53°00'14.24"O.

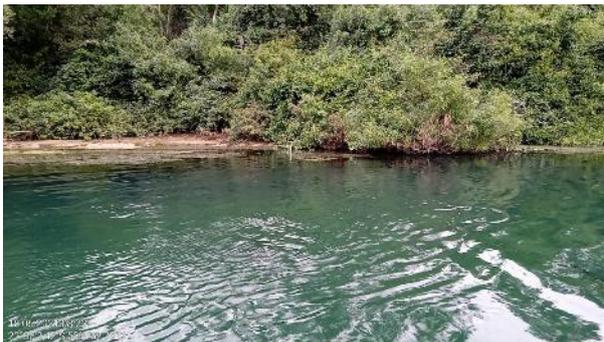
Figura 9 – Pontos de monitoramento com risco à ictiofauna no ponto 3, em 18/06/2021. Coordenadas: 22°33'34.29"S, 53°05'46.06"O.

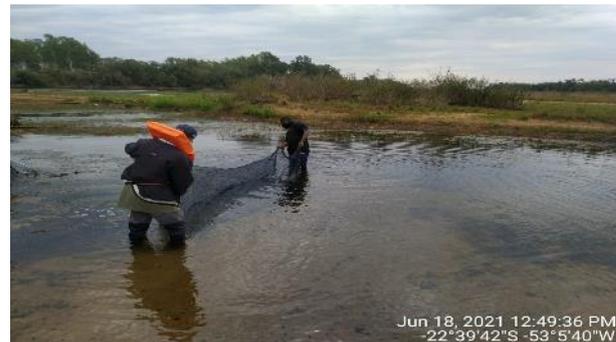
Figura 10 – Pontos de monitoramento com risco à ictiofauna nas proximidades do ponto 4, em 18/06/2021. Coordenadas: 22°39'42,78"S, 53°05'40"O.

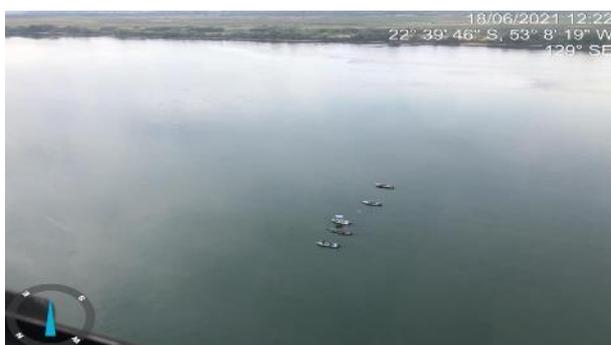
Durante o sobrevoo com helicóptero, nas proximidades da confluência dos rios Paraná e Paranapanema, onde existem áreas mais profundas e que servem como refúgios para os peixes de maior porte, foi observado uma aglomeração de embarcações pesqueiras (Figura. 15). Entre essas embarcações, foi observado a prática da pesca subaquática com arpão (Figura. 16).

Figura 15 – Concentração de barcos pesqueiros em região mais profunda, onde peixes podem utilizar como refúgio, em 18/06/2021. Coordenadas: 22°39'46"S, 53°08'19"O.

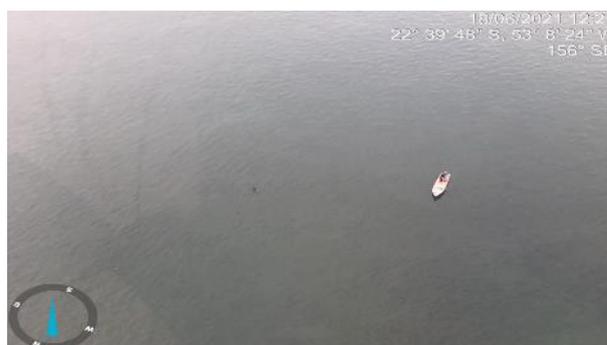
Figura 16 – Barco e mergulhador realizando pesca predatória com arpão, em 18/06/2021. Coordenadas: 22°39'48"S, 53°08'24"O.

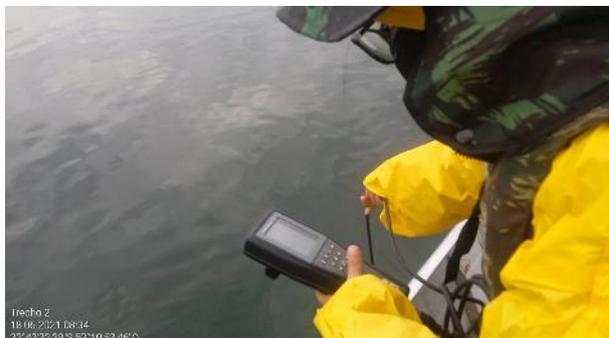
Durante o monitoramento realizado no período das 7:00 às 16:00 horas, foram definidos três horários de referência, sendo eles às 8:00, 11:00 e 15:00 horas. Nestes horários, no trecho 2, foram analisados a qualidade de água nos pontos P5 e P6 (Figuras. 17 e 18).

Figura 17 – Monitoramento da qualidade de água no ponto 5, no dia 18/06/2021. Coordenadas: 22°42'15.82"S, 53°10'44.29"O.

Nenhum dos parâmetros analisados ultrapassou os limites preconizados na resolução CONAMA 357/05 (Quadro 2), com destaque para os níveis de oxigênio dissolvido e saturado, que foram mantidos em níveis adequados para a manutenção da vida aquática. Os valores médios de oxigênio dissolvido na água variaram entre 7,56 e 7,69 mg/L.

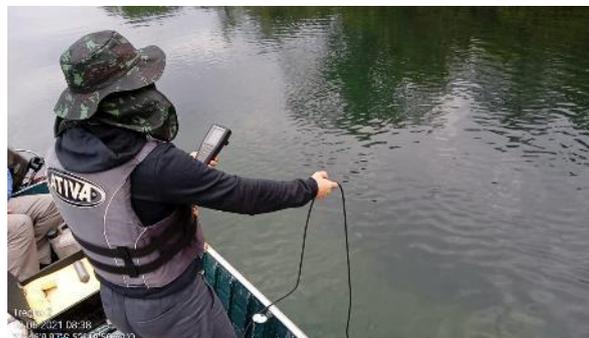
Figura 18 – Monitoramento da qualidade de água no ponto 6, no dia 18/06/2021. Coordenadas: 22°46'13.65"S, 53°18'49.86"O.

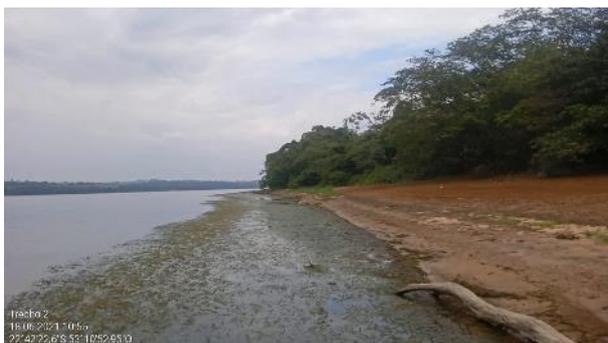
Entre às 7:00 e 16:00 horas foram realizadas inspeções e monitoramento de pontos 5 e 6, com provável formação de lagoas passíveis de dessecamento, representando riscos para a ictiofauna (áreas críticas) (Figuras. 19 e 20).

Figura 19 – Pontos de monitoramento com risco à ictiofauna próximo ao Ponto 5, em 18/06/2021. Coordenadas: 22°42'59,09"S, 53°11'41,75"O.

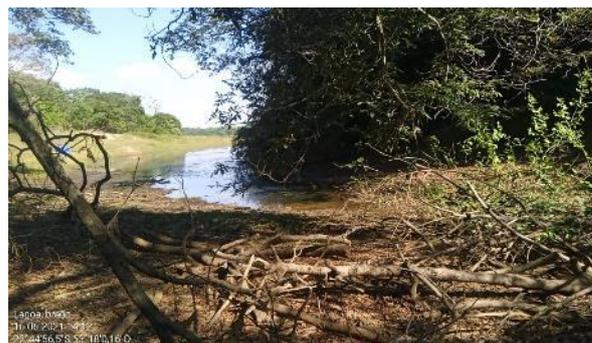
Figura 20 – Pontos de monitoramento com risco à ictiofauna próximo ao Ponto 6, em 18/06/2021. Coordenadas: 22°46'9,05"S, 53°18'50,99"O.

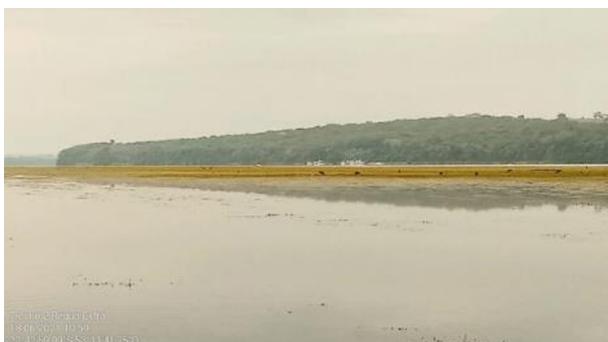
No período da manhã, notou-se um aumento expressivo de pássaros/aves ao redor de uma área próxima ao P5, indicando um maior acesso aos recursos alimentares representados pelos peixes (Figura 21). Além dos pontos de monitoramento, foi identificada, no trecho, uma nova área com vulnerabilidades para aprisionamento de peixes em P5 e que, portanto, poderá oferecer riscos à ictiofauna e demandará atenção especial durante os próximos dias de acompanhamento. Adicionalmente, reporta-se a formação de uma nova lagoa em P6 (Figura 22).

Figura 21 – Pontos de monitoramento com risco à ictiofauna no ponto 5 em 18/06/2021. Coordenadas: 22°42'53,13"S, 53°11'41,51"O.

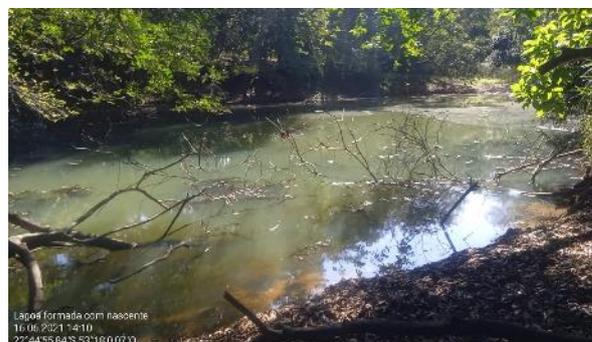
Figura 22 – Pontos de monitoramento com risco à ictiofauna com formação de lagoa no ponto 6 em 18/06/2021. Coordenadas: 22°44'55,84"S, 53°18'0,07"O.

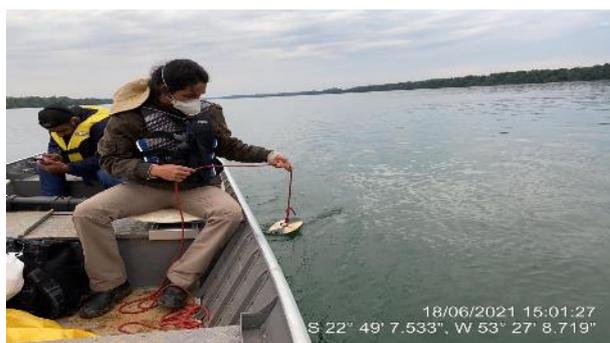
Nas figuras 23 a 27 podemos observar os procedimentos utilizados na aferição das variáveis ambientais e, no quadro 3, os resultados dos monitoramentos.

Figura 23 – Monitoramento da qualidade de água em 18/06/2021 no ponto 7. Coordenadas: 22°49'11.77"S, 53°27'12.49"O.

Nenhum dos parâmetros analisados ultrapassaram os limites preconizados pela resolução CONAMA 357/05. Entretanto, observou-se considerável redução dos níveis de oxigênio dissolvido e saturado, que variaram entre 4,43 e 6,71 mg/L (Quadro 3). Destaca-se como fato preocupante, nos pontos P10 e P11, os valores médios diários inferiores a 5,00 mg/L.

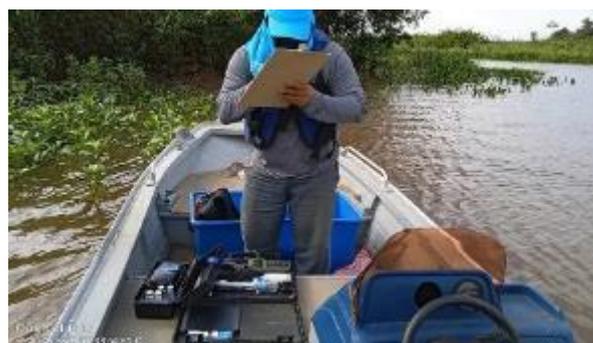
Figura 24 – Monitoramento da qualidade de água no ponto 8, no dia 18/06/2021. Coordenadas: 22°48'06.34"S, 53°32'38.34"O.

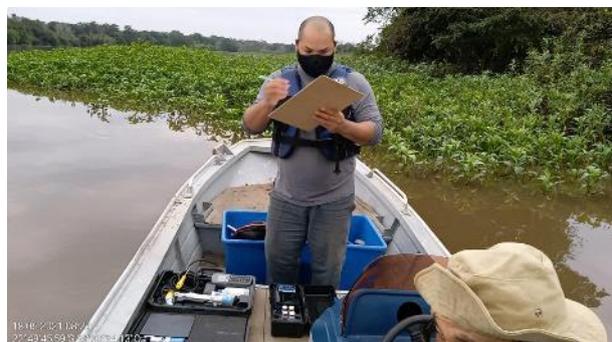
Figura 25 – Monitoramento da qualidade de água no ponto 9, no dia 18/06/2021.

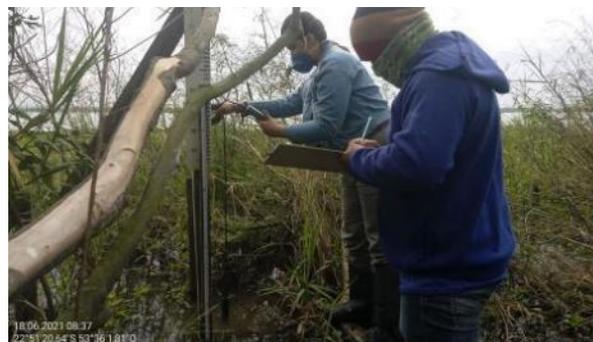
Figura 26 – Monitoramento da qualidade de água em 18/06/2021 no ponto 10.

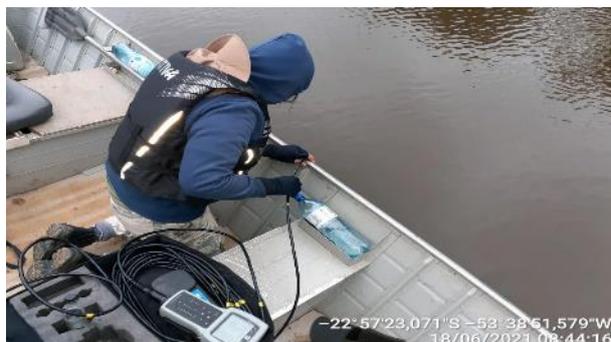
Figura 27 – Monitoramento da qualidade de água em 18/06/2021 no ponto 11. Coordenadas: 22°57'23.59"S, 53°38'51.73"O.

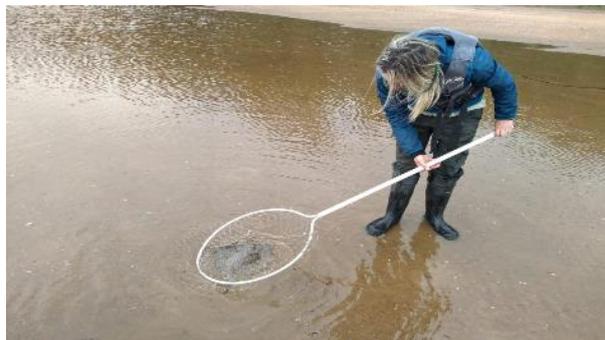
Foram identificadas várias áreas com potencial para desconexão e consequente aprisionamento de peixes e suscetíveis de dessecação completo. Cinco locais já estavam desconectadas nesta data e foram alvo de despesca, com uso de arrasto. Essa atividade resultou na captura de dois indivíduos de raias da espécie *Potamotrygon falkneri* com

Figura 28 – Dois indivíduos de raia - *Potamotrygon falkneri* resgatadas numa lagoa desconectada nas proximidades do ponto 7, em 18/06/2021. Coordenadas: 22°52'44.02"S, 53°33'24.62"O.

biomassa total estimada em 5 kg, e um exemplar de cascudo. Esses indivíduos foram transpostos para o ponto mais próximo da calha do rio Paraná (Figuras. 33 a 35).

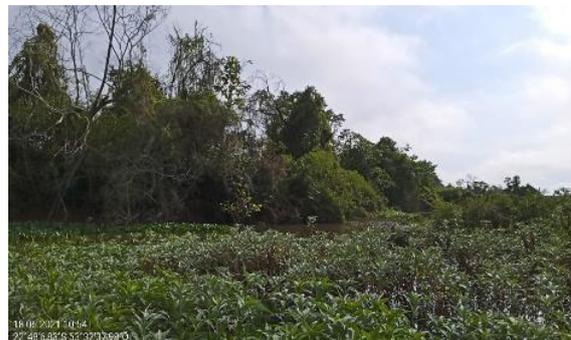
Entre às 7:00 e 16:00 horas foi realizada inspeção dos pontos, visando identificar áreas propensas a isolamento ou formação de lagoas (Figuras. 28 a 32).

Figura 29 – Pontos de monitoramento com risco à ictiofauna no ponto 8, em 18/06/2021. Coordenadas: 22°48'06.34"S, 53°32'38.34"O.

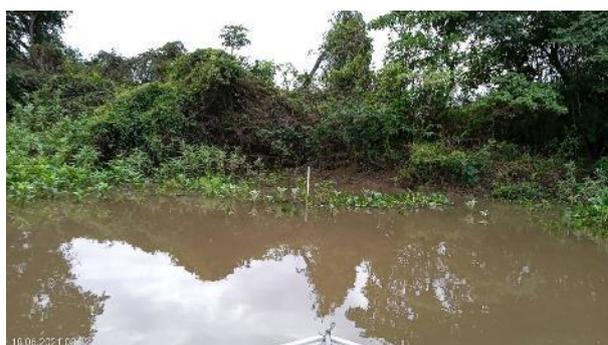
Figura 30 – Pontos de monitoramento com risco à ictiofauna Ponto 9, em 18/06/2021. Coordenadas: 22°49'47.12"S, 53°33'53.63"O.

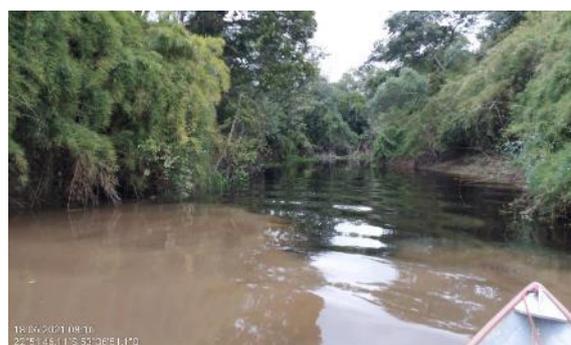
Figura 31 – Pontos de monitoramento com risco à ictiofauna Ponto 10, em 18/06/2021. Coordenadas: 22°51'20.96"S, 53°36'02.40"O.

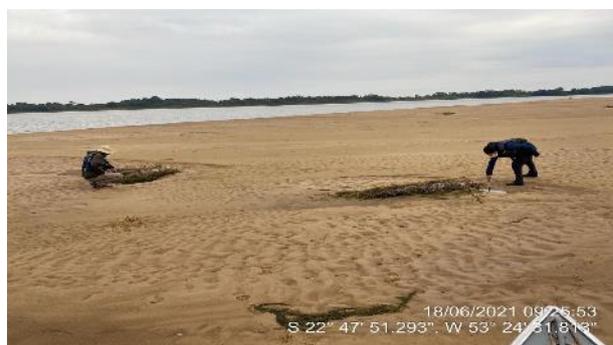
Figura 32 – Pontos de monitoramento com risco à ictiofauna nas proximidades do ponto 11, em 18/06/2021. Coordenadas: 22°47'51.29"S, 53°24'31.81"O.

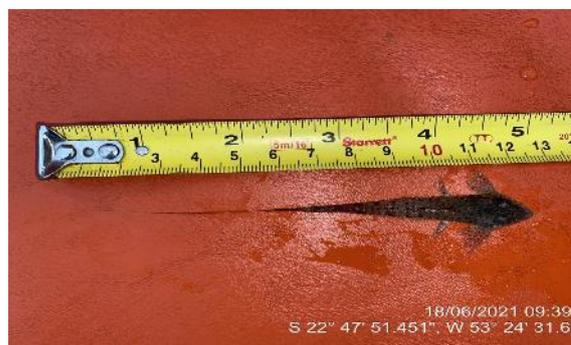
Figura 33 - Exemplar de *Loricaria lentiginosa* resgatado no P7, em 18/06/2021. Coordenadas 22°47'51,45"S, 53°24'31,6"O.

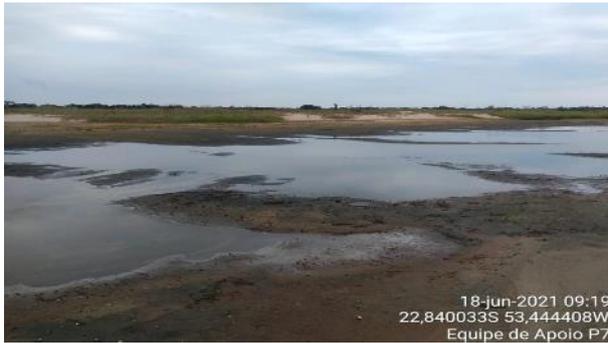
Figura 34 – Pontos de monitoramento com risco à ictiofauna no ponto 7 em 18/06/2021. Coordenadas: 22°87'90,38"S, 53°55'61,83"O.

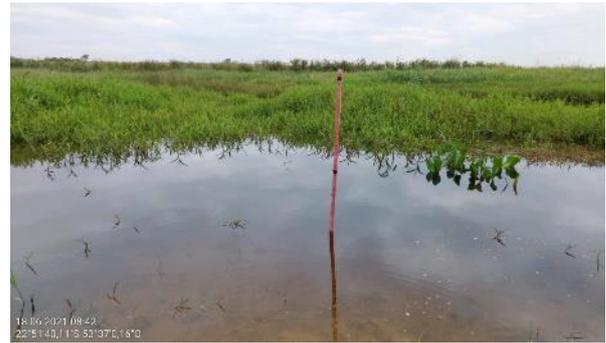
Figura 35 – Pontos de monitoramento com risco à ictiofauna em 18/06/2021 no ponto 10. Coordenadas: 22°51'40,43"S, 53°37'00,4"O.

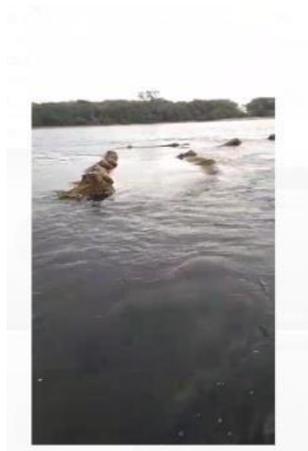
O secretário compartilhou alguns dos vídeos recebidos para ilustrar a situação mencionada anteriormente. *Frames* do vídeo recebido são apresentados abaixo (Figura 36 e 37).

Figura 36 – *Frame 1* Localidade “Chata Afundada” – afloramento rochoso (vídeo enviado em 17/06)

A CESP informou que tal apontamento seria repassado à equipe técnica, para acompanhamento, o que foi realizado no dia de hoje (18/06).

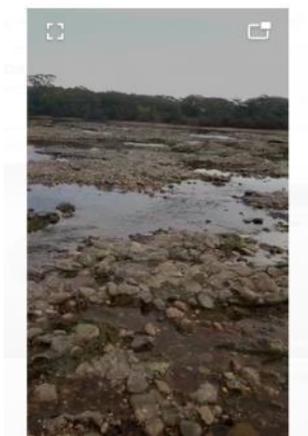
Figura 37 – *Frame 2* Localidade “Chata Afundada” – afloramento rochoso (vídeo enviado em 17/06)

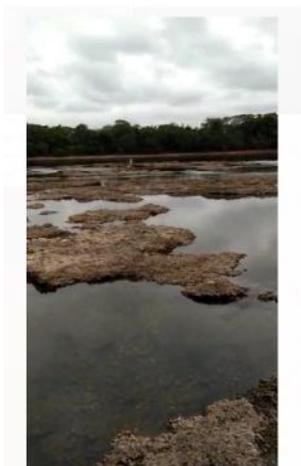
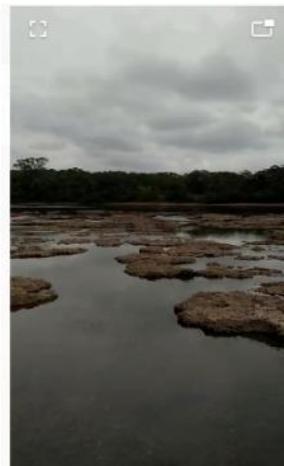
O secretário de Meio Ambiente também compartilhou vídeo recebido por ele para ilustrar a situação. Os *frames* do vídeo recebido são apresentados abaixo (Figuras 38 e 39).

Figura 38 – *Frame 1* – Localidade “Chata Afundada” (vídeo enviado em 18/06).
Figura 39 – *Frame 2* - Localidade “Chata Afundada” (vídeo enviado em 18/06).

A CESP informou que tal apontamento seria repassado à equipe técnica, para acompanhamento.
