RELATÓRIO TÉCNICO DIÁRIO
Monitoramento em defluência reduzida
UHE Eng. Sérgio Motta - Porto Primavera

Número doc.:	RT/GS/17/2021
Data atividade:	21/06/2021
Vazão média:	3.310 m ³ /s
Nível médio de Montante:	257,31 m
Nível médio de Jusante:	236,30 m

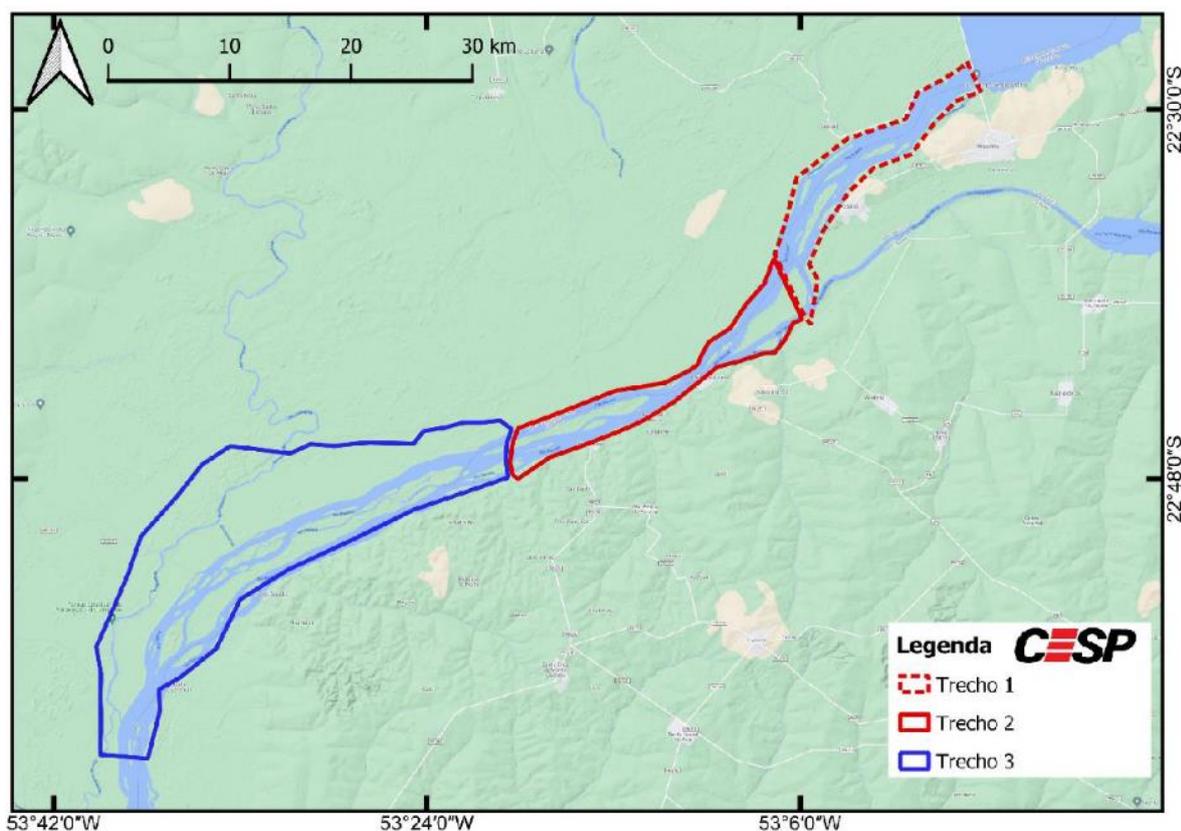
A área monitorada inicia-se imediatamente a jusante da UHE Porto Primavera e vai até o Parque Estadual das Várzeas do Rio Ivinhema, sendo dividida, por razões operacionais, em três trechos (1, 2 e 3) (Figura 1).

Figura 1 – Área de acompanhamento ambiental a jusante da UHE Porto Primavera seccionada em três trechos.

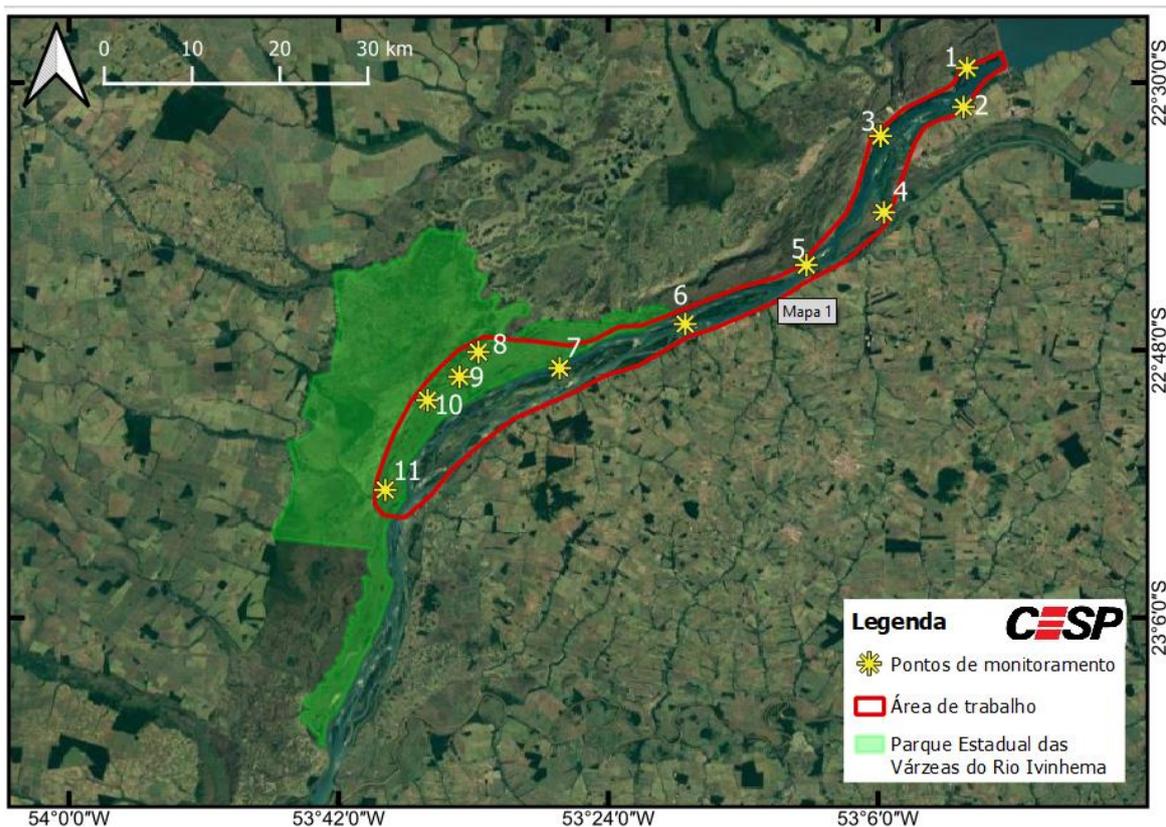
Ao todo, foram estabelecidos 11 pontos sentinelas para monitoramento ao longo dos três trechos, sendo 4 pontos no trecho 1, 2 pontos no trecho 2 e 5 pontos no trecho 3 (Figura 2).

Figura 2 – Pontos de monitoramento ao longo dos três trechos.

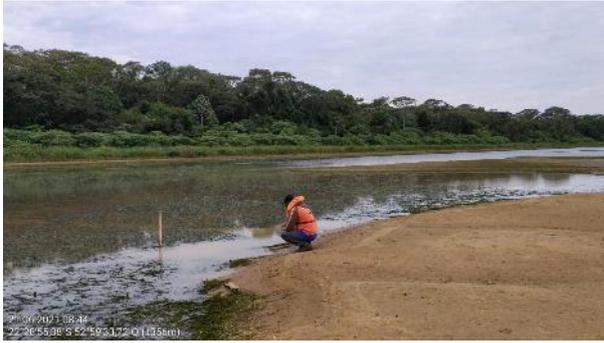
Figura 5 – Monitoramento da qualidade de água no ponto 1, no dia 21/06/2021. Coordenadas: 22°28'55,38"S, 53°59'33,72"O.

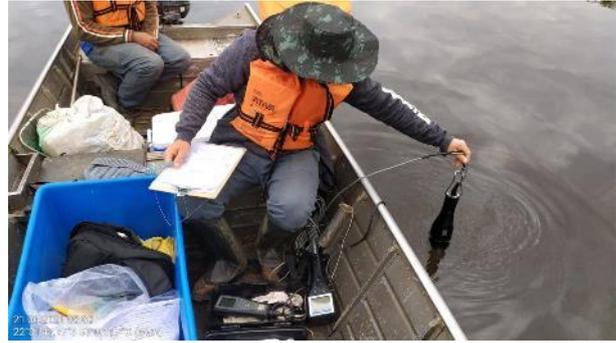
Figura 6 – Monitoramento da qualidade de água no ponto 2, no dia 21/06/2021. Coordenadas: 22°31'48,77"S, 53°00'23,70"O.

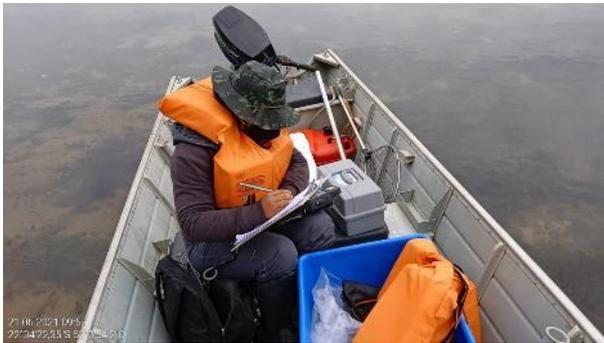
Figura 7 – Monitoramento da qualidade de água no ponto 3, no dia 21/06/2021. Coordenadas: 22°34'22,35"S, 53°03'54,20"O.

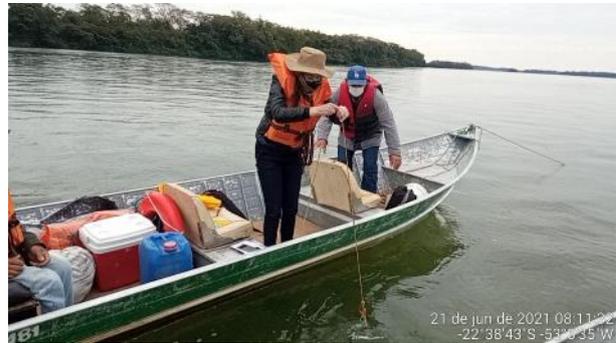
Figura 8 – Monitoramento da qualidade de água no ponto 4, no dia 21/06/2021. Coordenadas: 22°38'43"S, 53°05'35"O.

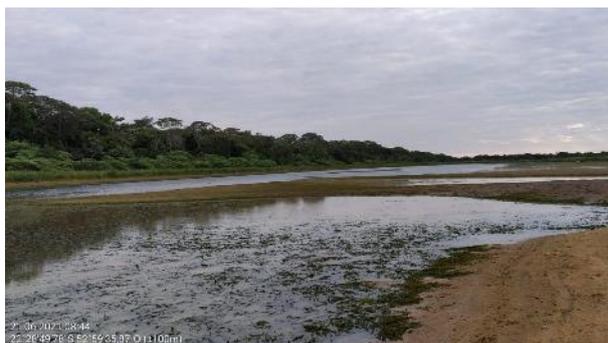
Figura 9 – Pontos de monitoramento com risco à ictiofauna no ponto 1, em 21/06/2021. Coordenadas: 22°28'49,78"S, 52°59'35,87"O.

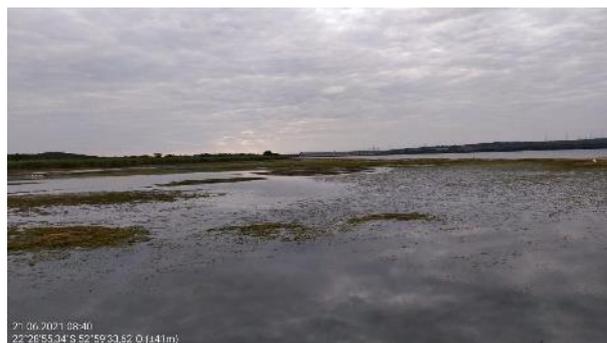
Figura 10 – Ponto de varredura do ponto 1, em 21/06/2021. Coordenadas: 22°28'55,34"S, 52°59'33,62"O.

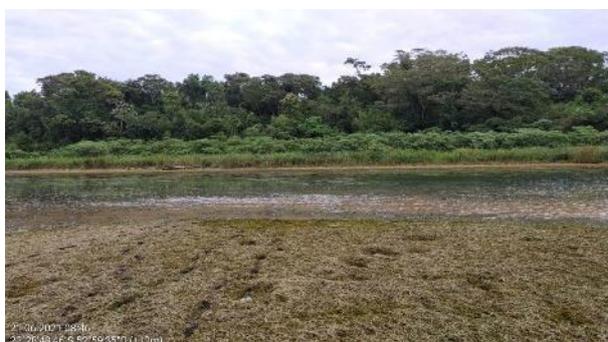
Figura 11 – Pontos de monitoramento com risco à ictiofauna no ponto 1, em 21/06/2021. Coordenadas: 22°28'48,46"S, 52°59'35,00"O.

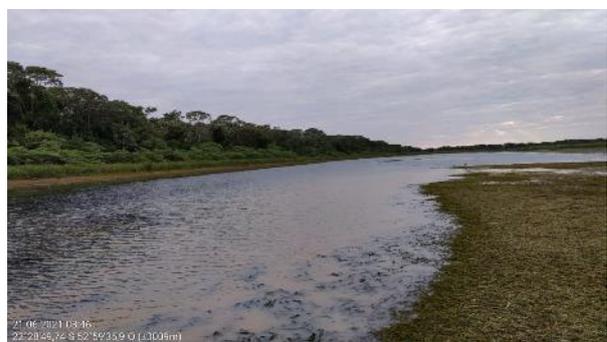
Figura 12 – Pontos de monitoramento com risco à ictiofauna no ponto 1, em 21/06/2021. Coordenadas: 22°28'49,74"S, 52°59'35,9"O.

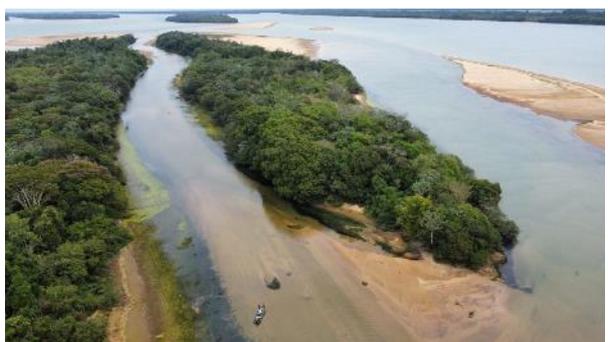
Figura 13 – Pontos de monitoramento com risco à ictiofauna no ponto 1, em 21/06/2021. Coordenadas: 22°28'59,58"S, 53°00'00,34"O.

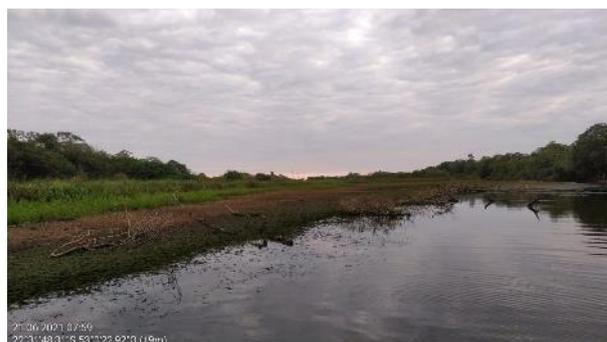
Figura 14 – Pontos de monitoramento com risco à ictiofauna no ponto 2, em 21/06/2021. Coordenadas: 22°31'48,31"S, 53°00'22,92"O.

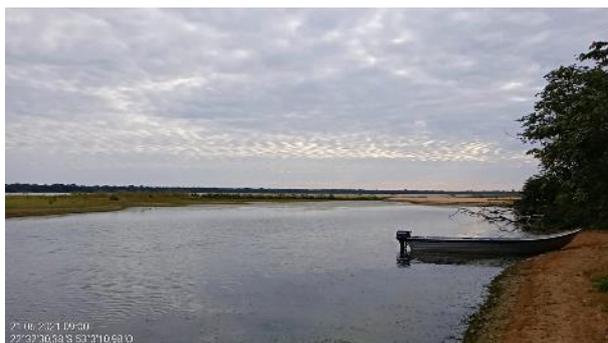
Nas proximidades de P3, na Ilha de Santa Maria e Ilha de Jurerê, cujos bancos de areia têm aumentado gradativamente, continua sendo feito o monitoramento das áreas vulneráveis e acompanhada a formação de lagoas, mas sem o registro de de novas áreas críticas. Próximo à Ilha Moreira Cue, houve resgate e soltura de uma raia (*Potamotrygon falkneri*) (Figura 17).

Figura 15 – Pontos de monitoramento com risco à ictiofauna no ponto 3, (Ilha de Santa Maria), em 21/06/2021. Coordenadas: 22° 32'30,38"S, 53°3'10,98" O.

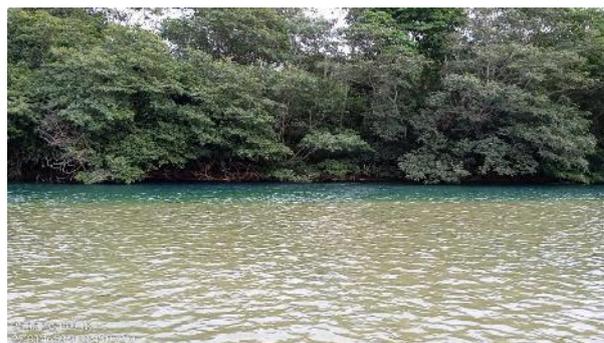
Figura 16 – Pontos de monitoramento com risco à ictiofauna no ponto 3, próximo a Ilha de Jurerê, em 21/06/2021. Coordenadas: 22°33'45,98"S, 53°4'10,74"O.

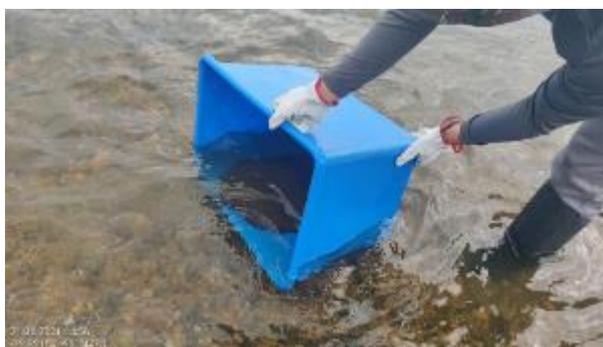
Figura 17 - Captura de uma raia no ponto 3, Ilha Moreira Cue, em 21/06/2021. Coordenadas: 22°52'10,40"S, 53°04'45,30"O.

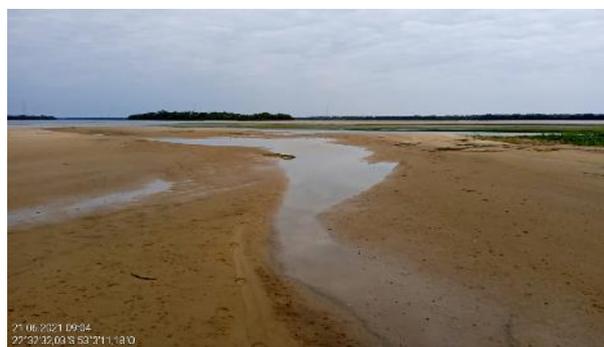
Figura 18 - Pontos de monitoramento com risco à ictiofauna no ponto 3, em 21/06/2021. Coordenadas: 22°32'32,03"S, 53°3'11,18"O.

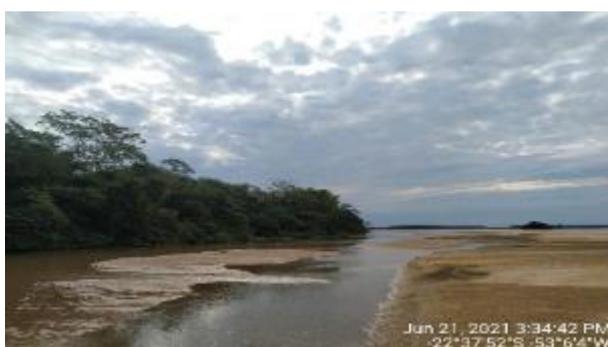
Figura 19 – Pontos de monitoramento com risco à ictiofauna no ponto 4, em 21/06/2021. Coordenadas: 22°37'52"S, 53°06'04"O.

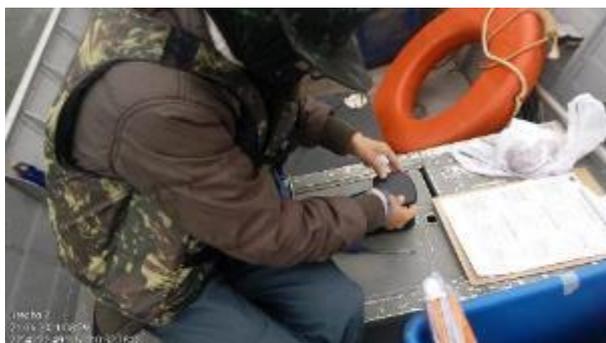
Figura 20 – Monitoramento da qualidade de água no ponto 5, no dia 21/06/2021. Coordenadas: 22°42'22,49"S, 53°10'52,78"O.

Ressalta-se que nenhum dos parâmetros mensurados ultrapassou os limites preconizados na resolução CONAMA 357/05 (Quadro 2), com destaque para os níveis de oxigênio dissolvido e de saturação, que se apresentaram em níveis adequados à manutenção da vida aquática. Os valores médios de oxigênio dissolvido na água foram de 7,34 e 7,61 mg/L.

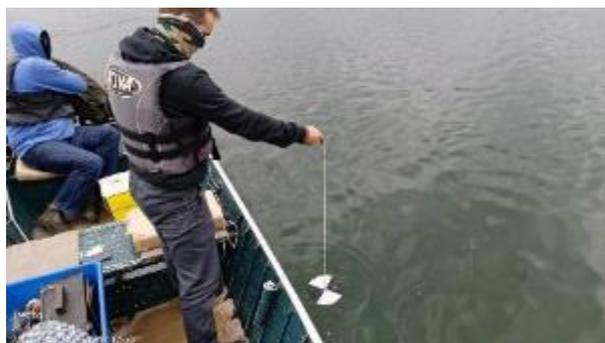
Figura 21 – Monitoramento da qualidade de água no ponto 6, no dia 21/06/2021. Coordenadas: 22°46'9,42"S, 53°18'51,85"O.

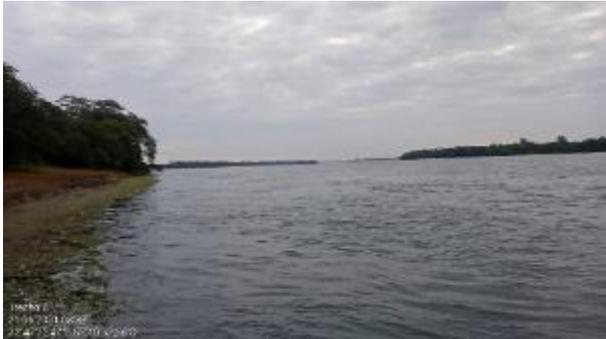
Figura 22 – Pontos de monitoramento com risco à ictiofauna no ponto 5, em 21/06/2021. Coordenadas: 22°42'22,47"S, 53°10'52,66"O.

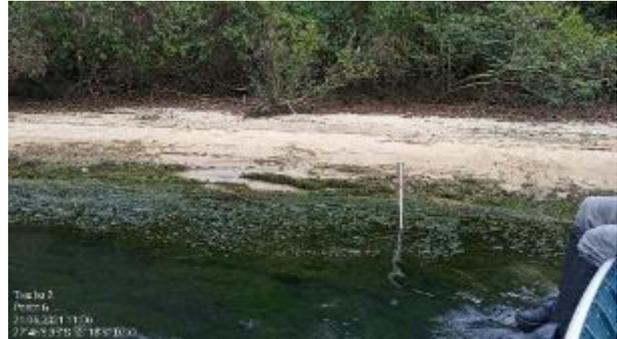
Figura 23 – Pontos de monitoramento com risco à ictiofauna no ponto 6, em 21/06/2021. Coordenadas: 22°46'8,99"S, 53°18'51,02"O.

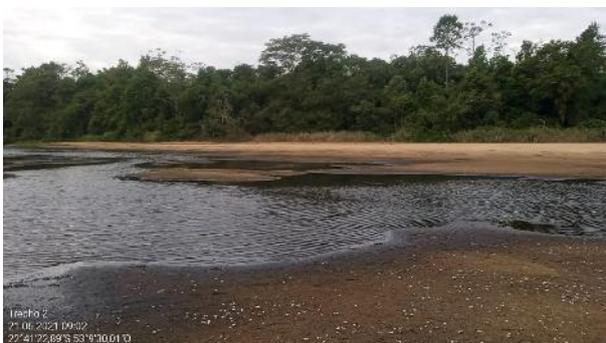
No trecho 2, além dos pontos de monitoramento, foi identificada uma nova área de risco próximo ao ponto P5 e outra próxima ao ponto P6, que demandarão atenção especial durante os próximos dias de inspeções (Figuras 24 e 25). Nessa região constatou-se lagoas e/ou poças em formação (Figuras 24 a 26). Em relação ao ponto crítico monitorado, observou-se que o nível da água está baixando lentamente. Como medida preventiva, as equipes têm afugentado os peixes nessas áreas de formação de poças. Na região do ponto 6, foi capturada e solta, no rio Paraná, um exemplar de raia da espécie *Potamotrygon amandae* (Figura 27).

Figura 24 – Pontos de monitoramento com risco à ictiofauna no ponto 5, em 20/06/2021. Coordenadas: 22°41'22,89"S, 53°9'30,01"O.

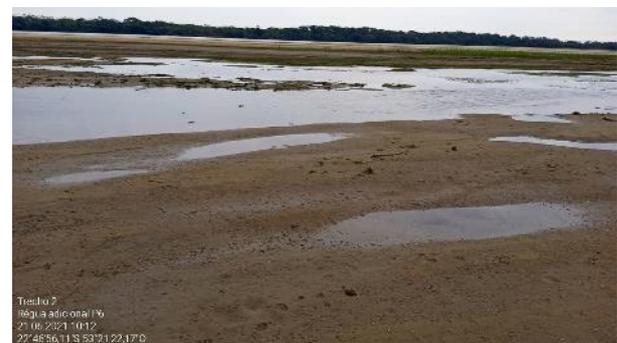
Figura 25 – Pontos de monitoramento com risco à ictiofauna com formação de lagoa no

ponto 6, em 21/06/2021. Coordenadas:
22°46'56,11"S, 53°21'22,17"O.

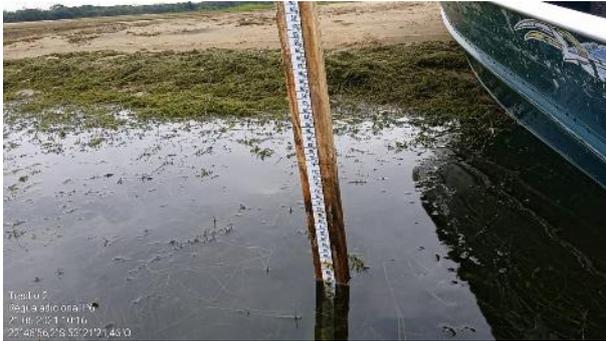
Figura 26 – Régua adicional inserida no ponto 6, em 20/06/2021. Coordenadas: 22°46'56,2"S, 53°21'21,46"O.

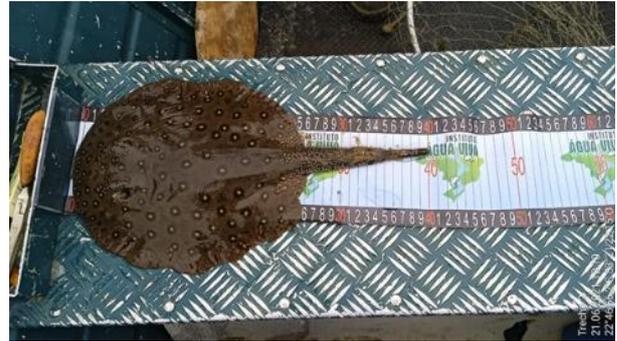
Figura 27 – Captura de uma raia *Potamotrygon amandae* nas proximidades do ponto 6, em 21/06/2021. Coordenadas: 22°46'56,20"S, 53°21'22,15"O.

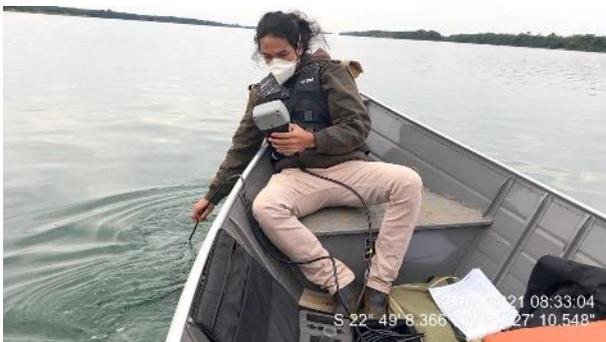
Nenhum dos parâmetros analisados ultrapassaram os limites preconizados pela resolução CONAMA 357/05. As concentrações de oxigênio dissolvido e de saturação foram mantidas em níveis adequados para a manutenção da vida aquática. Especificamente, os valores médios de oxigênio dissolvido na água variaram entre 4,95 e 7,11 mg/L (Quadro 3). Em P8 e P9, na data de hoje, foi registrada redução de 10 cm no nível da água, quando comparado ao dia anterior (20/06/21).

Figura 28 – Monitoramento da qualidade de água no ponto 7, em 21/06/2021. Coordenadas: 22°49'8,36"S, 53°27'10,54"O.

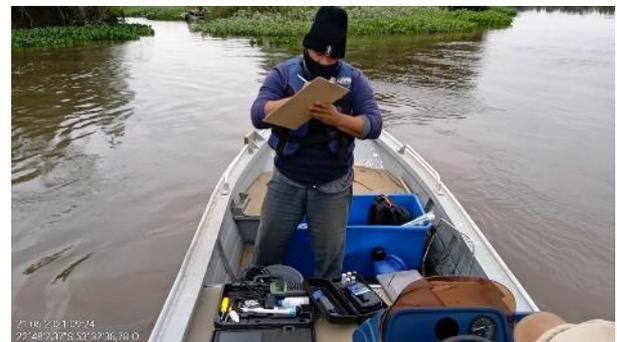
Figura 29 – Monitoramento da qualidade de água no ponto 8, no dia 21/06/2021.

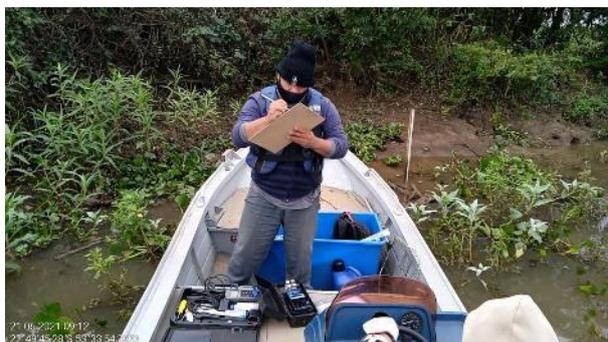
Figura 30 – Monitoramento da qualidade de água no ponto 9, no dia 21/06/2021. Coordenadas: 22°49'45,28"S, 53°33'54,38"O.

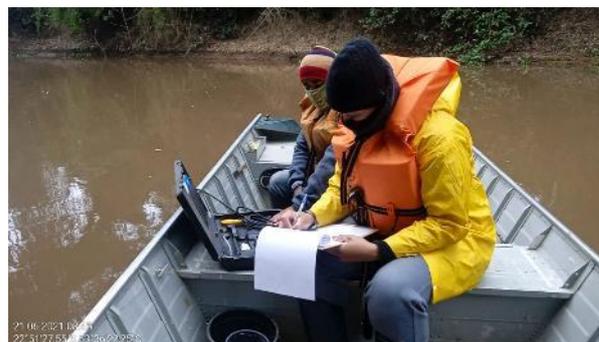
Figura 31 – Monitoramento da qualidade de água no ponto 10, em 21/06/2021. Coordenadas: 22°51'27,55"S, 53°36'22,25"O.

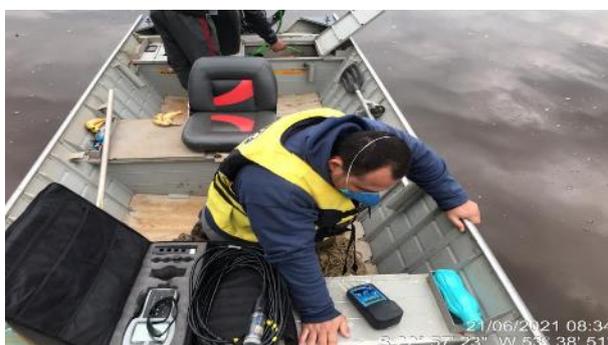
Figura 32 – Monitoramento da qualidade de água no ponto 11, em 21/06/2021. Coordenadas: 22°57'23"S, 53°38'51"O.

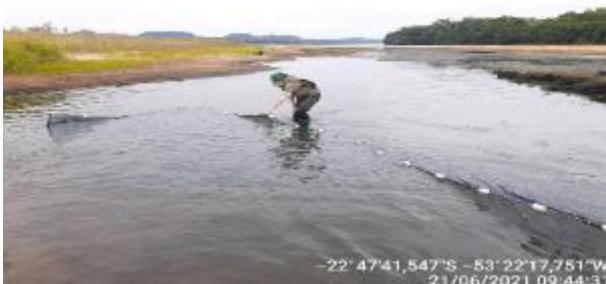
Figura 33 – Ponto de monitoramento 7, após o resgate de peixes, em 21/06/2021. Coordenadas: 22°47'41,55"S, 53°22'17,75"O.

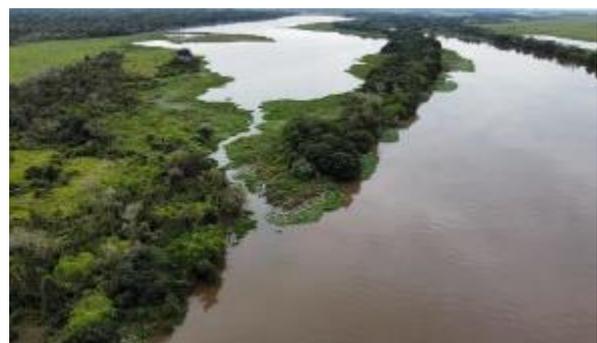
Figura 34 – Pontos de monitoramento com risco à ictiofauna no ponto 8, em 21/06/2021. Coordenadas: 22°48'09"S, 53°33'15"O.

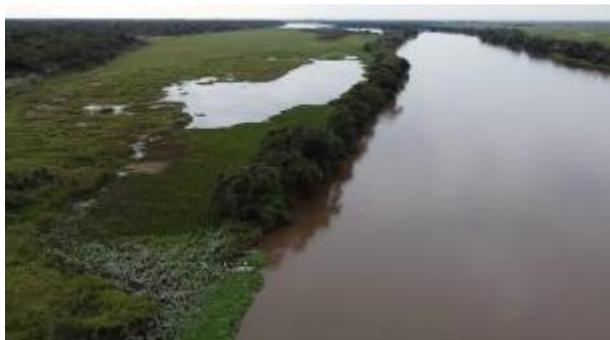
Figura 35 – Pontos de monitoramento com risco à ictiofauna e lagoa em formação no ponto 8, em 21/06/2021. Coordenadas: 22°48'09"S, 53°33'15"O.

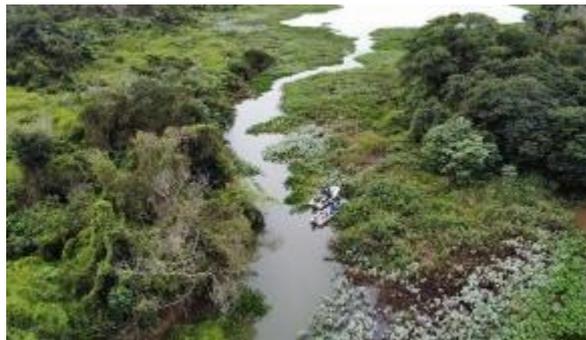
Figura 35 – Pontos de monitoramento com risco à ictiofauna Ponto 9, em 21/06/2021. Coordenadas: 22°49'47.12"S, 53°33'53.63"O.

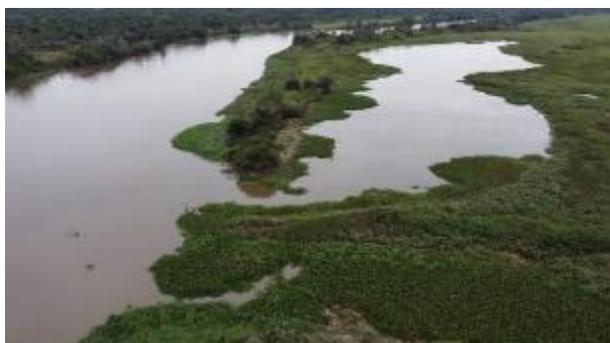
Figura 37 – Pontos de monitoramento com risco à ictiofauna Ponto 9, em 21/06/2021. Coordenadas: 22°49'47,12"S, 53°33'53,63"O.

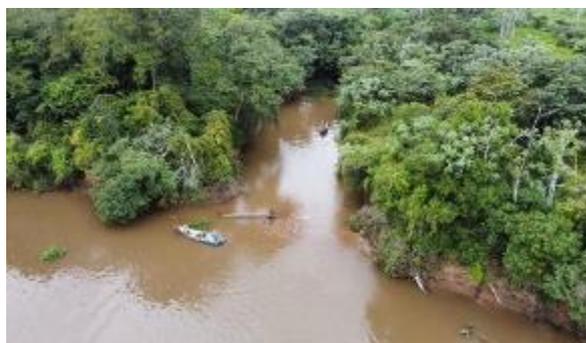
Figura 38 – Pontos de monitoramento com risco à ictiofauna Ponto 10, em 21/06/2021. Coordenadas: 22°49'47,12"S, 53°33'53,63"O.

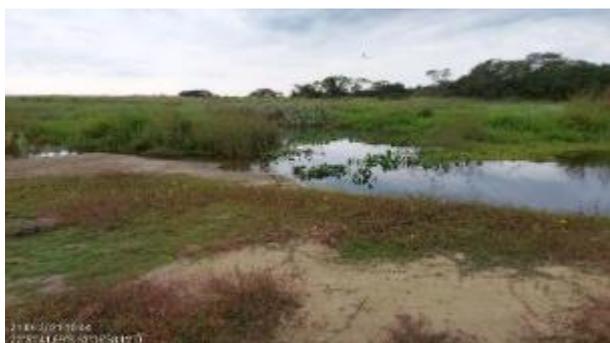
Figura 39 – Pontos de monitoramento com risco à ictiofauna Ponto 10, em 21/06/2021. Coordenadas: 22°51'41,69"S, 53°36'58,12"O.

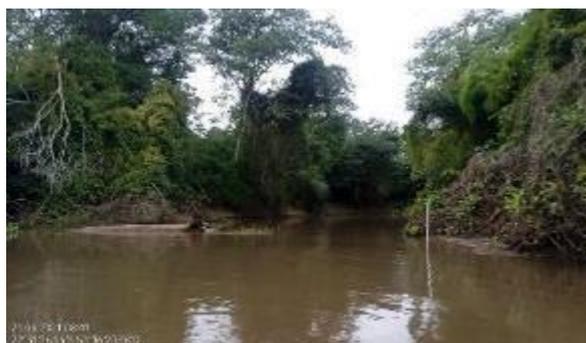
Figura 40 – Pontos de monitoramento com risco à ictiofauna Ponto 10, em 21/06/2021. Coordenadas: 22°51'26.05"S, 53°36'23.86"O.

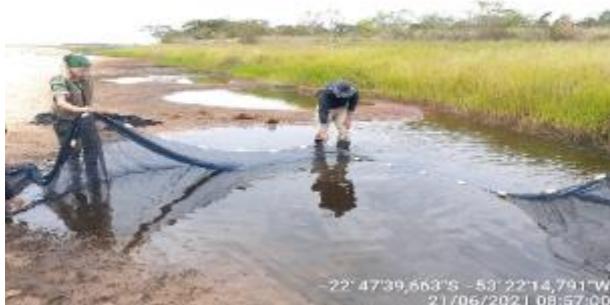
Além desses locais, várias áreas alagadas e isoladas nesta data foram inspecionadas quanto à presença de peixes. Nessas inspeções diárias, o procedimento empregado consiste em vistorias no corpo de água, uso de drones, e deslocamentos a pé, visando conferir a presença ou ausência de animais passíveis de salvamento e transferência para a calha principal do rio. Finalmente, na data de hoje, no Ponto 11, foram efetuados resgates de peixes com arrasto, que resultaram na captura de aproximadamente 130 indivíduos de diferentes espécies, como *Satanoperca* sp. (papaterra), *Crenicichla niederleinii* (joaninha),) e um indivíduo de *Hemiodus orthonops* (bananinha), *Potamotrygon falkneri* (raia), dentre vários outros que a identificação será feita a posteriori por meio de fotografias e os dados apresentados nos relatórios finais, juntamente com os dados de número e biomassa. Também houve o registro de um espécime exótico, *Cichla piquiti* (tucunaré), que não foi devolvido à natureza.

Figura 41 – Resgate de peixes em poça formada nas proximidades do Ponto 11, em 21/06/2021. Coordenadas: 22°47'39,66"S, 53°22'14,79"O.
