RELATÓRIO TÉCNICO DIÁRIO
Monitoramento em defluência reduzida
UHE Eng. Sérgio Motta - Porto Primavera

Número doc.:	RT/GS/18/2021
Data atividade:	22/06/2021
Vazão média:	3.310 m ³ /s
Nível médio de Montante:	257,27 m
Nível médio de Jusante:	236,30 m

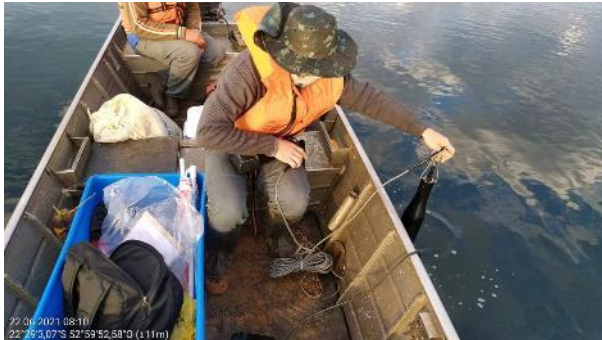
Figura 5 – Monitoramento da qualidade de água no ponto 1, no dia 22/06/2021. Coordenadas: 22°29'3,07"S, 52°59'52,58"O.

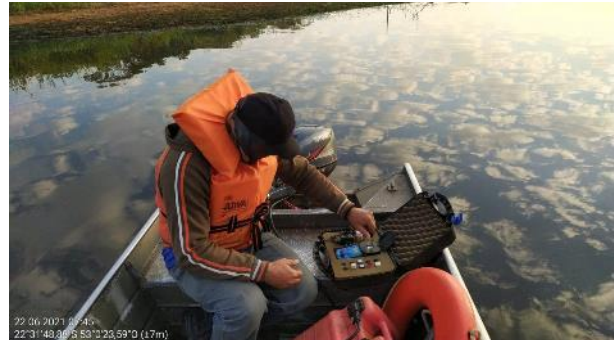
Figura 6 – Monitoramento da qualidade de água no ponto 2, no dia 22/06/2021. Coordenadas: 22°31'48,8"S, 53°00'23,59"O.

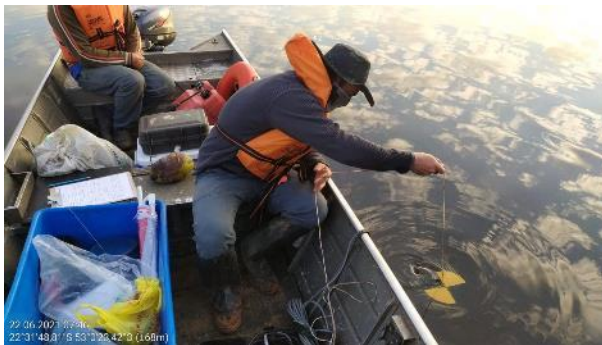
Figura 7 – Monitoramento da qualidade de água no ponto 3, no dia 22/06/2021. Coordenadas: 22°31'48,81"S, 53°0'23,42"O.

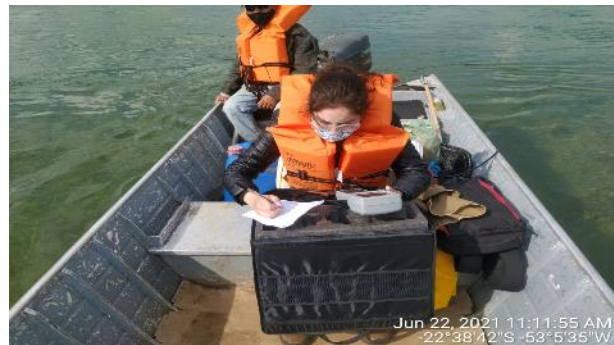
Figura 8 – Monitoramento da qualidade de água no ponto 4, no dia 22/06/2021. Coordenadas: 22°38'42"S, 53°5'35"O.

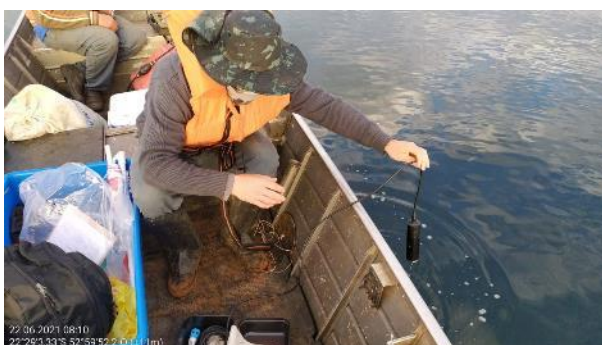
Figura 9 – Monitoramento da qualidade de água no ponto extra, localizado entre os pontos 1 e 2, no dia 22/06/2021. Coordenadas: 22°29'3,33"S, 52°59'52,2"O.

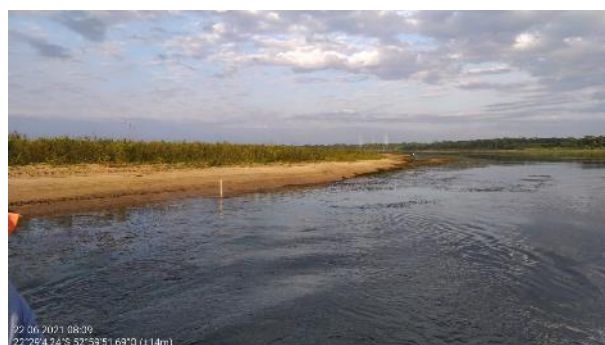
Figura 11 –Pontos de monitoramento com risco à ictiofauna no ponto 1, em 22/06/2021. Coordenadas: 22°29'4,24\"S, 52°59'51,69\"O.

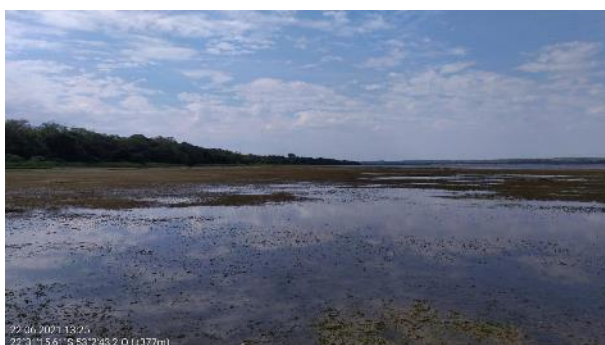
Figura 12 – Pontos de monitoramento com risco à ictiofauna no ponto 2, em 22/06/2021. Coordenadas: 22°31'15,61\"S, 53°2'43,20\"O.

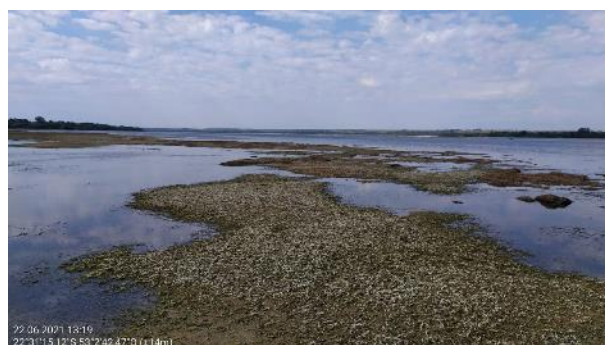
Figura 13 – Pontos de monitoramento com risco à ictiofauna no ponto 2, em 22/06/2021. Coordenadas: 22°31'15,12\"S, 53°2'42,47\"O.

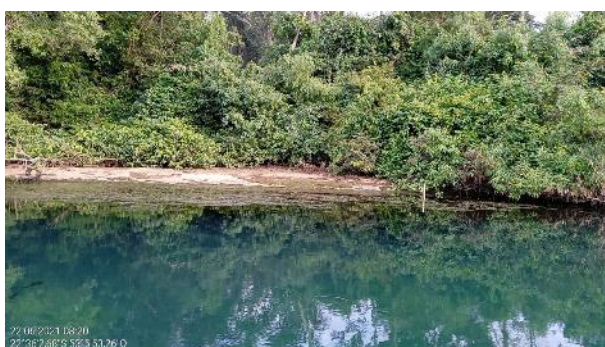
Figura 14 – Pontos de monitoramento com risco à ictiofauna no ponto 3, em 22/06/2021. Coordenadas: 22°36'2,68\"S, 53°5'53,26\"O.

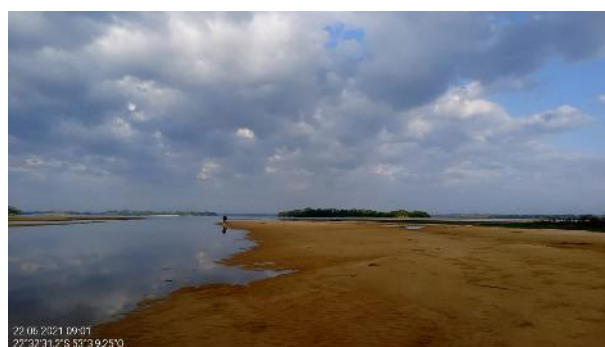
Figura 15 – Pontos de monitoramento com risco à ictiofauna no ponto 3, em 22/06/2021. Coordenadas: 22°32'31,2\"S, 53°3'9,25\"O.

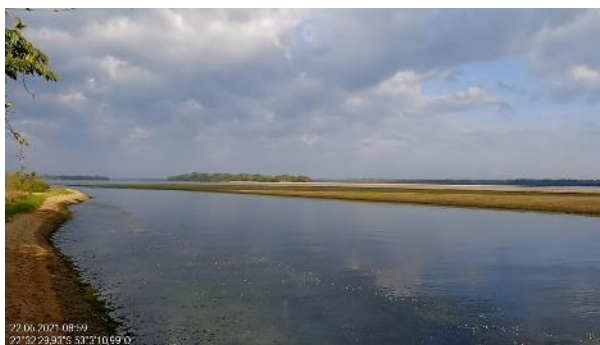
Figura 16 – Pontos de monitoramento com risco à ictiofauna no ponto 3, Ilha de Santa Maria, em 22/06/2021. Coordenadas: 22° 32'29,93"S, 53°3'10,99"O.

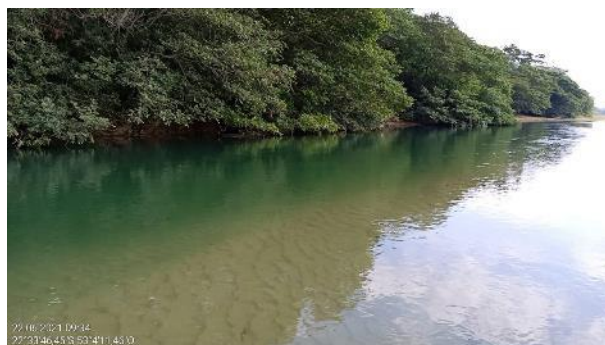
Figura 17 – Pontos de monitoramento com risco à ictiofauna no ponto 3, próximo a Ilha de Jurerê, em 22/06/2021. Coordenadas: 22°33'46,45"S, 53°4'11,46"O.

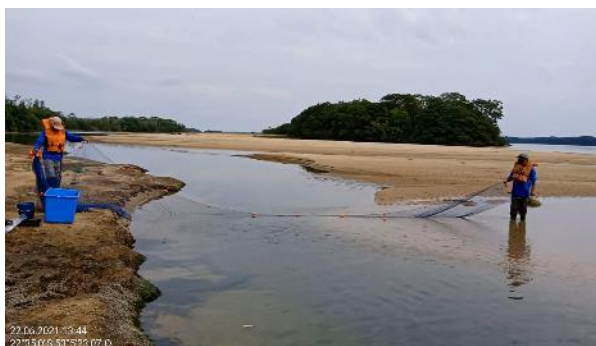
Nas proximidades de P3, na ilha da Comissão Geográfica, foram realizadas ações de resgate (Figura 18) envolvendo indivíduos de *Geophagus* sp. e *Crenicichla* sp.

Figura 18 - Resgate realizado na ilha da Comissão Geográfica no ponto 3, em 22/06/2021. Coordenadas: 22°35'0"S, 53°05'23,07"O.

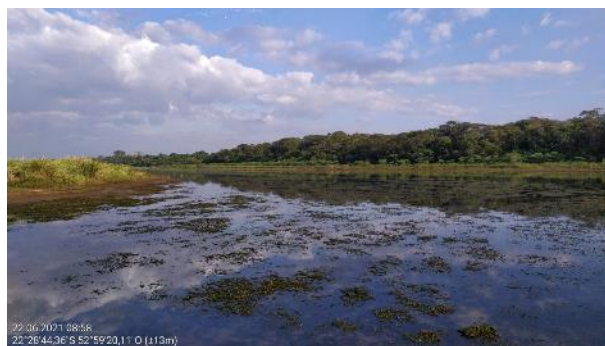
Figura 19 - Pontos de monitoramento com risco à ictiofauna, localizado entre os pontos 1 e 2, em 22/06/2021. Coordenadas: 22°28'44,36"S, 52°59'20,11"O.

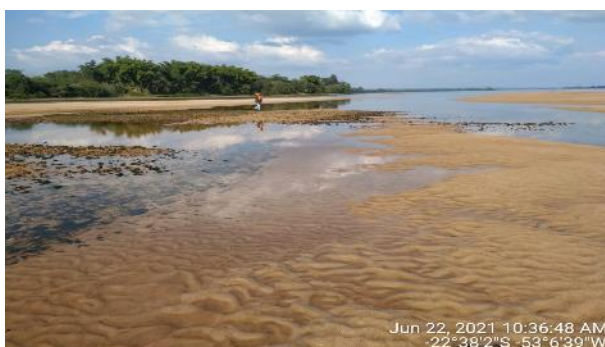
Figura 20 – Pontos de monitoramento com risco à ictiofauna no ponto 4, em 22/06/2021. Coordenadas: 22°38'2"S, 53°6'39"O.

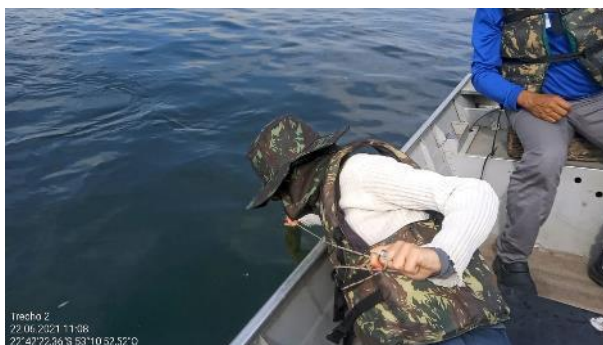
Figura 21 – Monitoramento da qualidade de água no ponto 5, no dia 22/06/2021. Coordenadas: 22°42'22,36"S, 53°10'52,52"O.

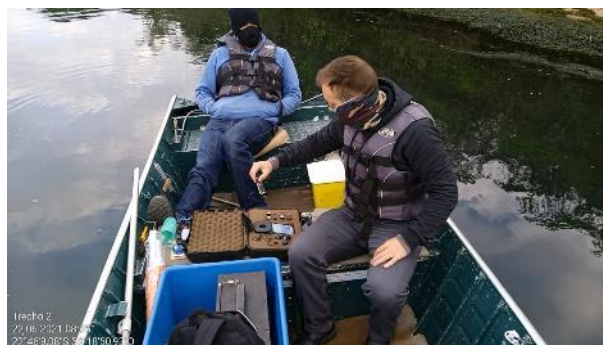
Figura 22 – Monitoramento da qualidade de água no ponto 6, no dia 22/06/2021. Coordenadas: 22°46'9,08"S, 53°18'50,93"O.

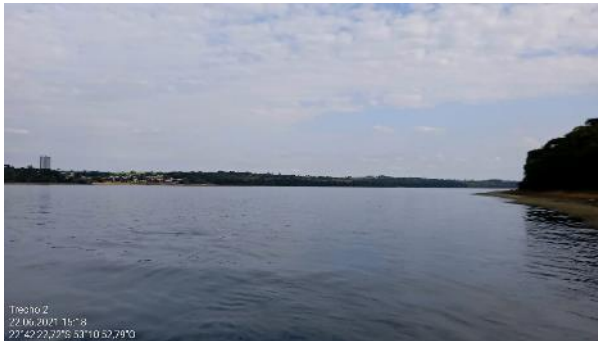
Entre às 7:00 e 16:00 horas, no trecho 2, foram observadas oito áreas vulneráveis, sendo quatro em P5 e quatro em P6. Foram realizadas inspeções nos pontos 5 e 6, com indicações de provável formação de lagoas passíveis de dessecação, que podem representar riscos para a ictiofauna (áreas críticas) (Figuras 23 a 27).

Figura 23 – Pontos de monitoramento com risco à ictiofauna no ponto 5, em 22/06/2021. Coordenadas: 22°42'22,72"S, 53°10'52,79"O.

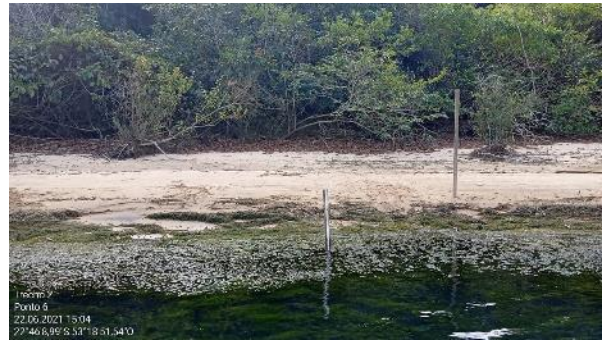
Figura 24 – Pontos de monitoramento com risco à ictiofauna no ponto 6, em 22/06/2021. Coordenadas: 22°46'8,99"S, 53°18'51,54"O.

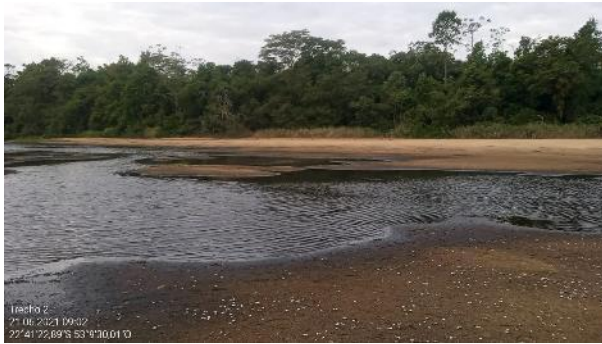
Figura 25 – Pontos de monitoramento com risco à ictiofauna no ponto 5, em 22/06/2021. Coordenadas: 22°41'22,89"S, 53°9'30,01"O.

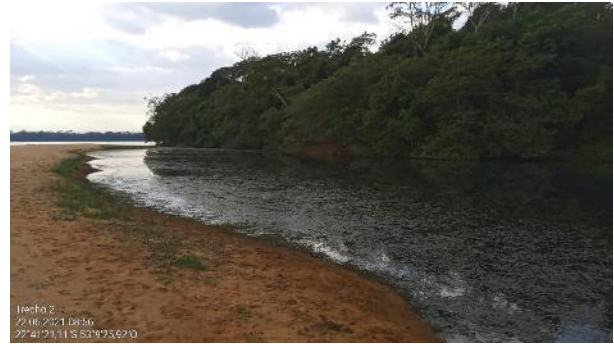
No trecho 2, além dos pontos de monitoramento, não foram identificadas novas áreas de risco devido à manutenção da vazão. Na lagoa próxima ao P5, que vem sendo monitorada nos últimos dias, observou-se aumento da abundância de algas e a presença de vários cardumes de peixes de pequeno porte, mas sem a necessidade de intervenção ou resgate neste momento.

Figura 26 – Pontos de monitoramento com risco à ictiofauna com formação de lagoa no ponto 5, em 22/06/2021. Coordenadas: 22°41'21,11"S, 53°9'25,92"O.

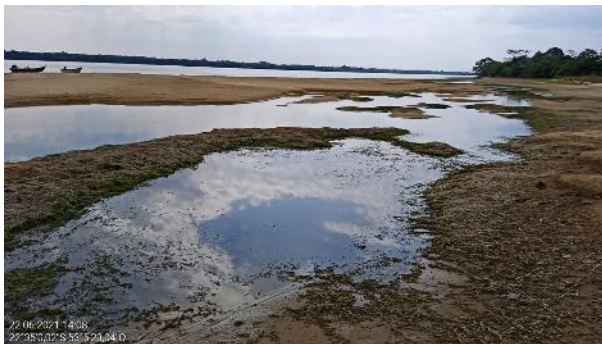
Figura 27 – Pontos de monitoramento com risco à ictiofauna na Ilha da Comissão Geográfica, localizada próximo ao ponto 5, em 22/06/2021. Coordenadas: 22°35'0,02"S, 53°5'23,04"O.

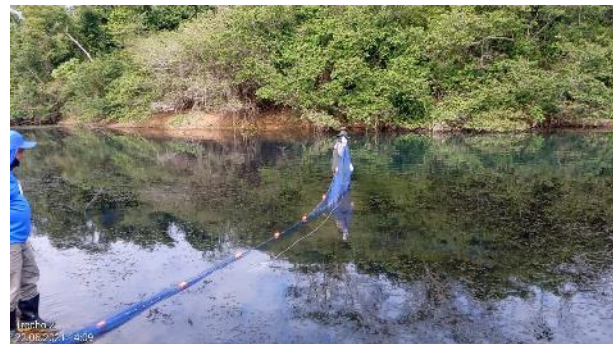
Figura 28 – Pontos de intervenção (resgate) na lagoa de risco localizada próximo ao ponto 5, em 22/06/2021. Coordenadas: 22°35'0,02"S, 53°5'23,04"O.

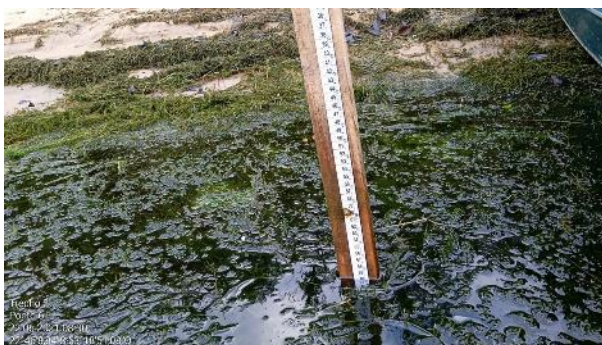
Figura 29 – Régua adicional inserida no ponto 6, em 20/06/2021. Coordenadas: 22°46'56,2"S, 53°21'21,46"O.

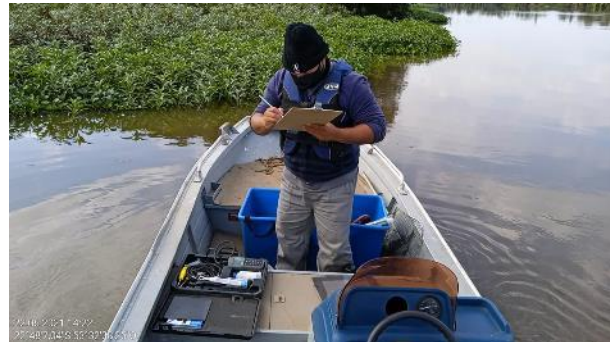
Figura 34 – Monitoramento da qualidade de água no ponto 8, no dia 22/06/2021. Coordenadas: 22°48'7,04"S, 53°32'38,25"O.

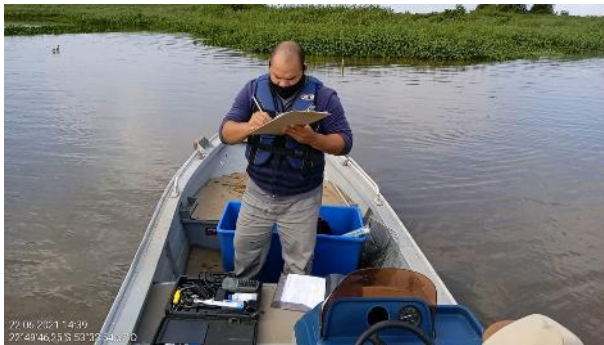
Figura 35 – Monitoramento da qualidade de água no ponto 9, no dia 22/06/2021. Coordenadas: 22°49'46,25"S, 53°33'54,67"O.

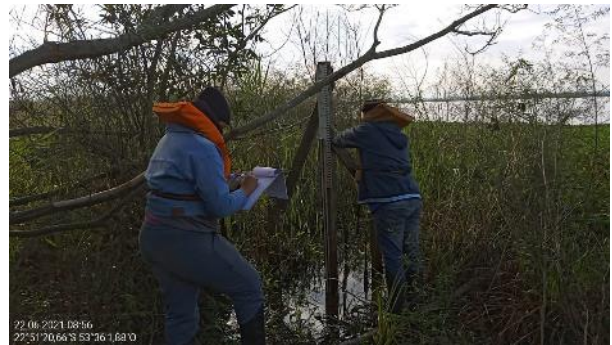
Quase todos os parâmetros analisados não ultrapassaram os limites superiores e inferiores preconizados pela resolução CONAMA 357/05, com exceção do ponto 10, lagoa marginal localizada no Parque Estadual do rio Ivinhema, que apresentou, às 8:00 horas, uma concentração de 3,47 mg/L de oxigênio dissolvido, e às 11:00 h, nos pontos 9, 10 e 11, com valores de 4,98, 4,31 e 4,66 mg/L, respectivamente. Isso indica uma redução bastante acentuada na média diária destes pontos. Estes pontos estão distribuídos no rio Ivinhema, que até dias atrás, apresentava alta turbidez, indicando precipitações na região da sua cabeceira. Além disso muitas regiões monitoradas apresentam elevada densidade de plantas aquáticas, predominantemente *Egeria* spp., que demandam grande quantidade do oxigênio durante o período noturno, e, já nas leituras posteriores, os níveis de oxigênio estiveram acima do limite inferior (5,0 mg/L) preconizado pela resolução CONAMA 357/05, para Água Doce - Classe II.

Figura 36 – Monitoramento da qualidade de água no ponto 10, em 22/06/2021. Coordenadas: 22°51'20,66"S, 53°36'1,88"O.

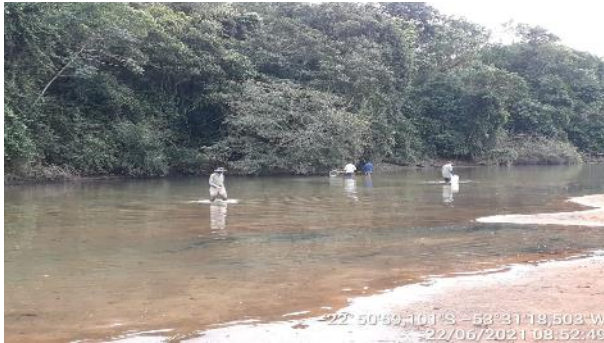
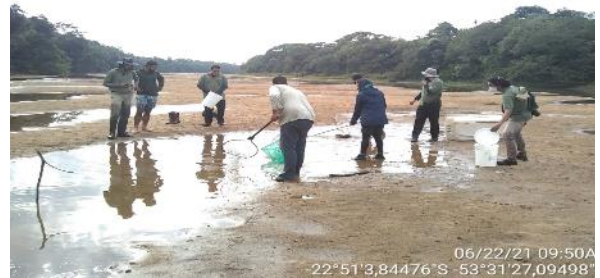
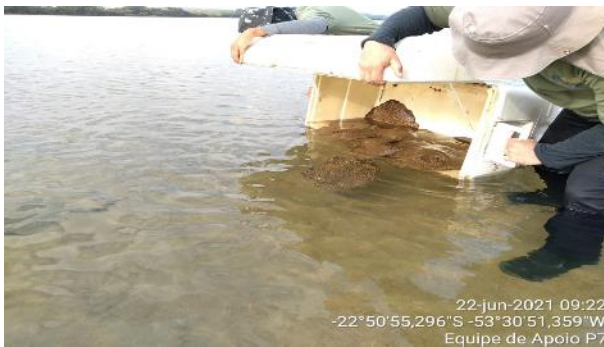
Finalmente, na data de hoje, entre a região dos pontos 7 e 11 (Figura 38 a 40), foram efetuados resgates de peixes com arrasto e captura com puçá de aproximadamente 72 indivíduos da espécie *Potamotrygon falkneri* (raia) e 30 indivíduos da espécie *Potamotrygon amandae*, com biomassa de aproximadamente 200 kg, todos liberados no rio Paraná. Os dados completos serão apresentados nos relatórios consolidados, juntamente com os dados definitivos de número e biomassa capturada e sua destinação.

Figura 38 – Resgate de peixes no ponto 7, em 22/06/2021. Coordenadas: 22°50'59,10\"S, 53°21'18,50\"O.

Figura 39 – Resgate de peixes no ponto 7, em 22/06/2021. Coordenadas: 22°51'3,84\"S, 53°31'27,09\"O.

Figura 40 – Resgate de peixes no ponto 7, em 22/06/2021. Coordenadas: 22°50'55,30\"S, 53°30'55,30\"O.

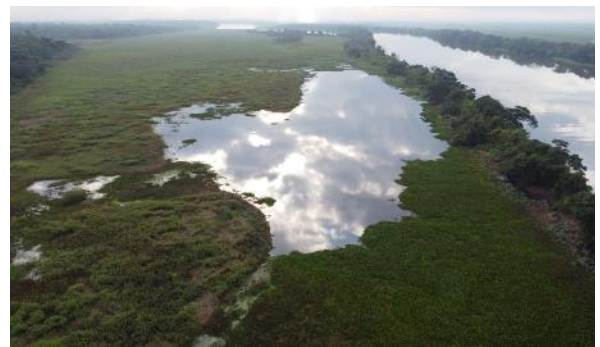
Figura 41 – Pontos de monitoramento com risco à ictiofauna no ponto 8, em 22/06/2021. Coordenadas: 22°48'09\"S, 53°33'15\"O.

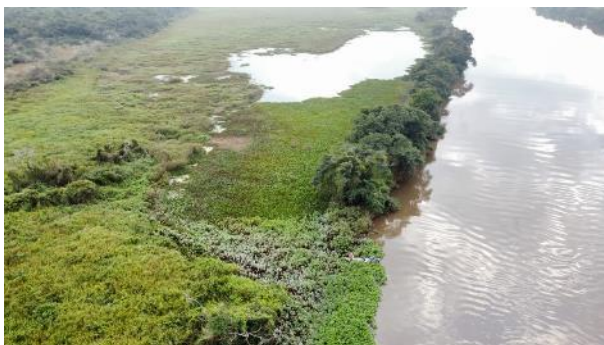
Figura 42 – Pontos de monitoramento com risco à ictiofauna e lagoa em formação no ponto 8 em 22/06/2021. Coordenadas: 22°48'09\"S, 53°33'15\"O.

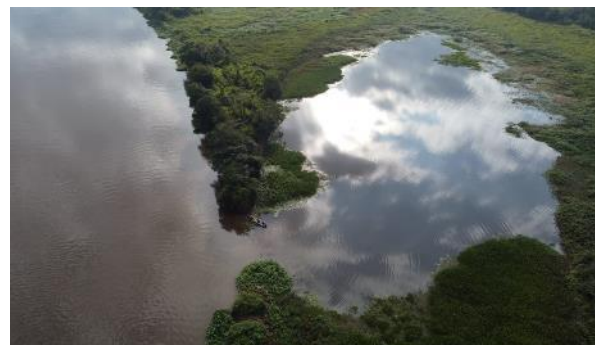
Figura 43 – Pontos de monitoramento com risco à ictiofauna Ponto 9, em 22/06/2021. Coordenadas: 22°49'47.12\"S, 53°33'53.63\"O.

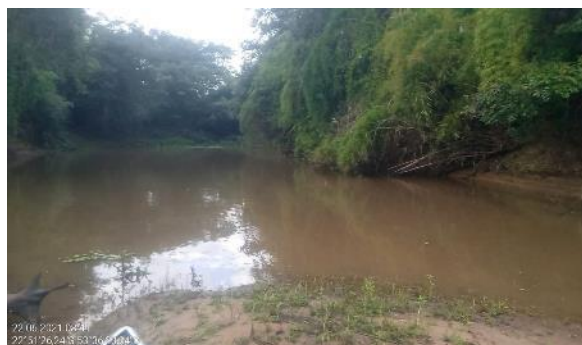
Figura 45 – Pontos de monitoramento com risco à ictiofauna Ponto 10, em 22/06/2021. Coordenadas: 22°51'26,24"S, 53°36'23,04"O.
