RELATÓRIO TÉCNICO DIÁRIO
Monitoramento em defluência reduzida
UHE Eng. Sérgio Motta - Porto Primavera

Número doc.:	RT/GS/20/2021
Data atividade:	24/06/2021
Vazão média:	3.124 m ³ /s
Nível médio de Montante:	257,29 m
Nível médio de Jusante:	236,21 m

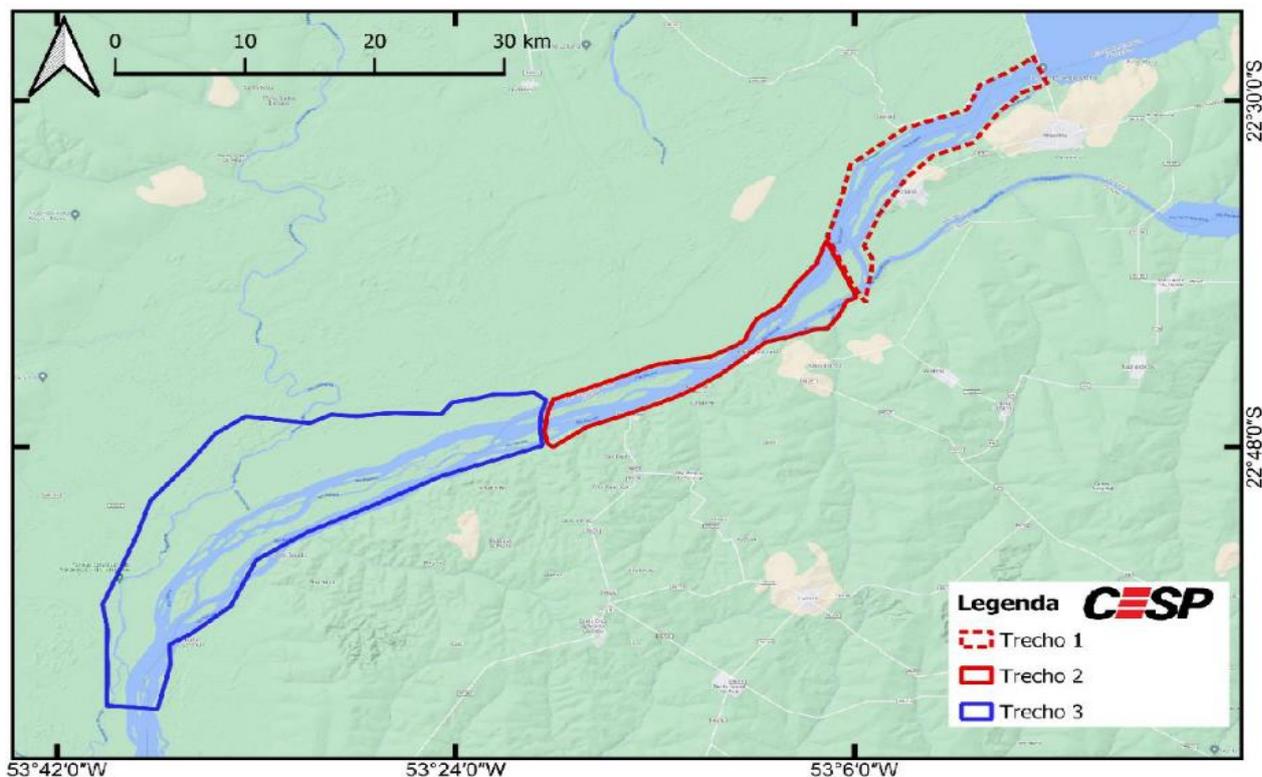
A área monitorada inicia-se imediatamente a jusante da UHE Porto Primavera e vai até o Parque Estadual das Várzeas do Rio Ivinhema, sendo dividida, por razões operacionais, em três trechos (1, 2 e 3) (Figura 1).

Figura 1 – Área de acompanhamento ambiental a jusante da UHE Porto Primavera seccionada em três trechos.

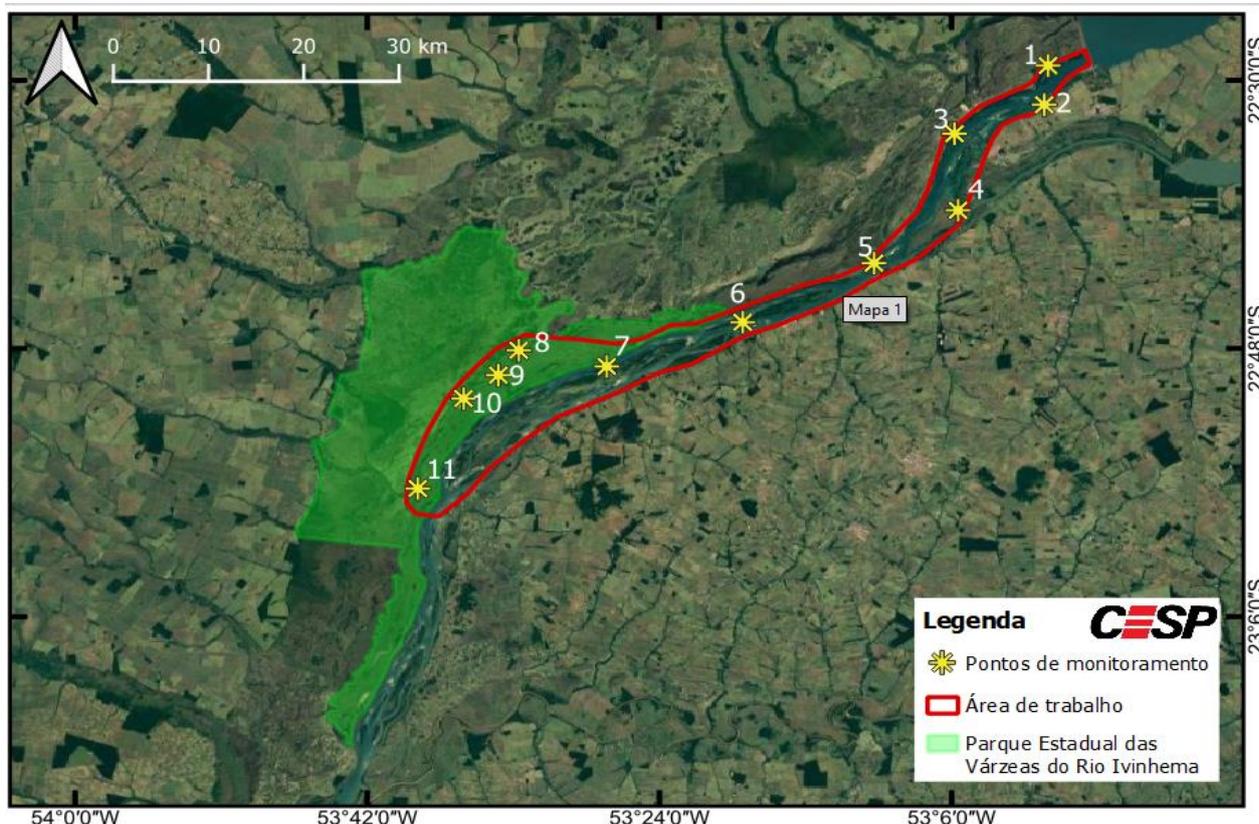
Ao longo desses trechos foram estabelecidos 11 pontos sentinelas para monitoramento, sendo quatro pontos no Trecho 1, dois pontos no Trecho 2 e cinco pontos no Trecho 3 (Figura 2).

Figura 2 – Pontos de monitoramento ao longo dos três trechos.

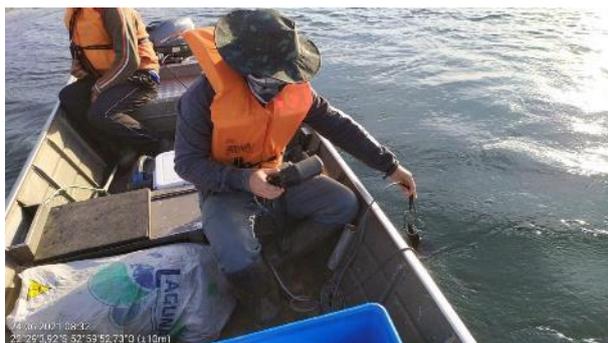
Figura 5 – Monitoramento da qualidade de água no Ponto 1, no dia 24/06/2021. Coordenadas: 22°29'3,92"S, 52°59'52,73"O.

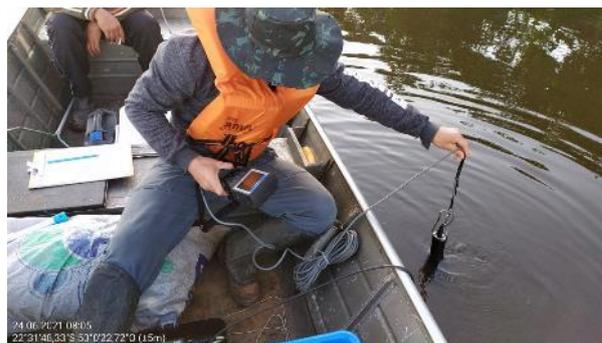
Como nos demais dias, nos pontos amostrados nesse trecho, não foram identificadas alterações expressivas na qualidade da água. Os valores dos parâmetros avaliados nos pontos 1, 3 e 4 não ultrapassaram os limites inferiores definidos na Resolução CONAMA 357/2005, em seu Artigo 15 - Águas doces Classe II, como podemos observar no Quadro 1. Já, o Ponto 2, como informado nos relatórios diários anteriores (22 e 23/06/21), está completamente ocupado por macrófitas aquáticas (*Egeria* spp.) e as concentrações de OD mensuradas, nos três horários de referência, estiveram abaixo do limite inferior de 5,00 mg/L preconizado pela Resolução do CONAMA, com valor médio diário de 3,91 mg/L (Ontem, 23/06/21: 3,47 mg/L). Entretanto, cabe ressaltar que estes valores não são restritivos à vida aquática. Finalmente, os valores médios mínimos, e máximos registrados hoje, nesse trecho, foram 3,91 e 7,41 mg/L, respectivamente.

Figura 6 – Monitoramento da qualidade de água no Ponto 2, no dia 24/06/2021. Coordenadas: 22°31'48,33"S, 53°00'22,72"O.

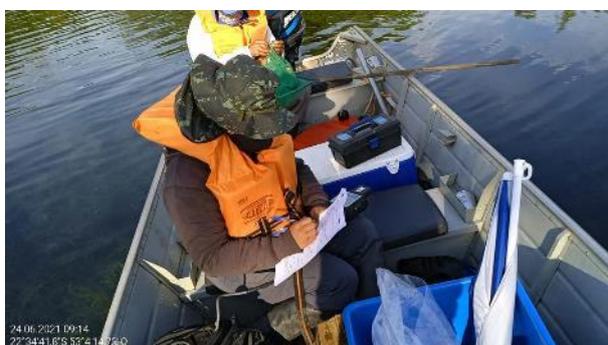
Figura 7 – Monitoramento da qualidade de água no Ponto 3, no dia 24/06/2021. Coordenadas: 22°34'41,8"S, 53°4'14,72"O.

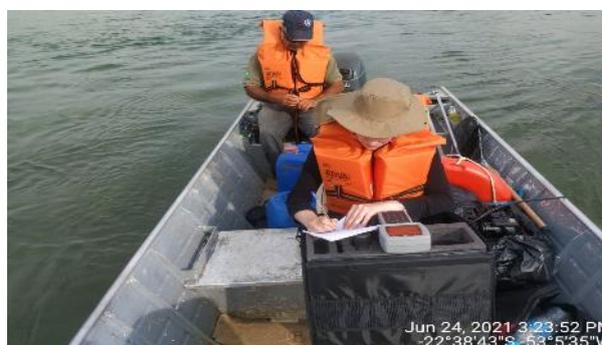
Figura 8 – Monitoramento da qualidade de água no Ponto 4, no dia 24/06/2021. Coordenadas: 22°38'43"S, 53°5'35"O.

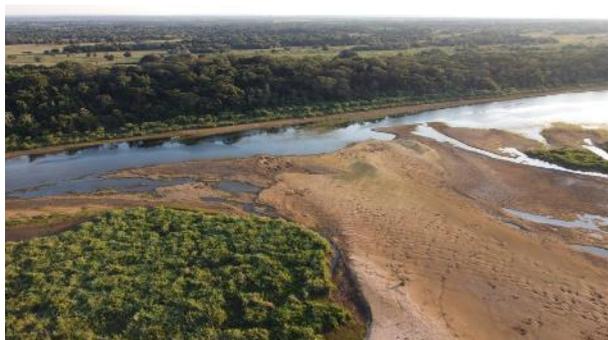
Figura 9 – Pontos de monitoramento com risco à ictiofauna no Ponto 1, em 24/06/2021. Coordenadas: 22°28'49,14"S, 52°59'30,58"O.

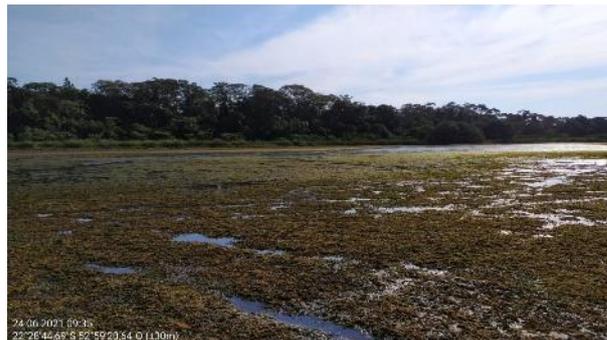
Figura 10 – Pontos de monitoramento com risco à ictiofauna no Ponto 1 extra, em 24/06/2021. Coordenadas: 22°28'44,69"S, 52°59'20,64"O.

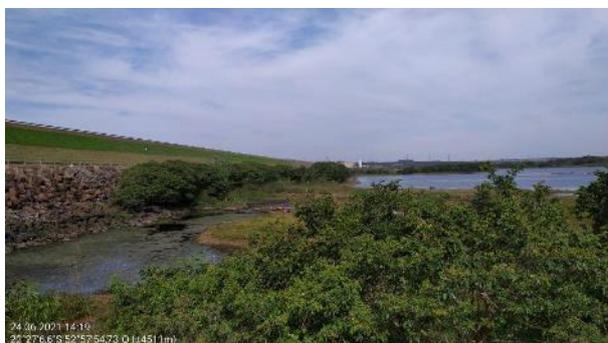
Figura 11 – Pontos de monitoramento com risco à ictiofauna na Lagoa do barramento próximo ao Ponto 1, em 24/06/2021. Coordenadas: 22°27'6,6"S, 52°57'54,73"O.

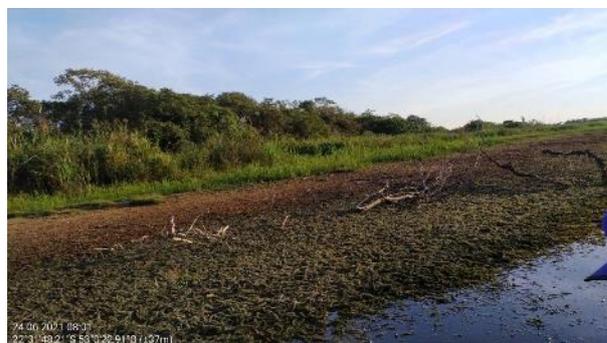
Figura 12 – Pontos de monitoramento com risco à ictiofauna no Ponto 2, em 24/06/2021. Coordenadas: 22°31'48,21"S, 53°0'22,91"O.

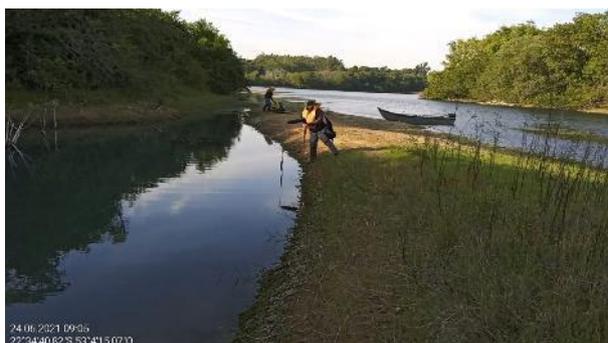
Figura 13 – Pontos de monitoramento com risco à ictiofauna no Ponto 3, em 24/06/2021. Coordenadas: 22°34'40,82"S, 53°4'15,07"O.

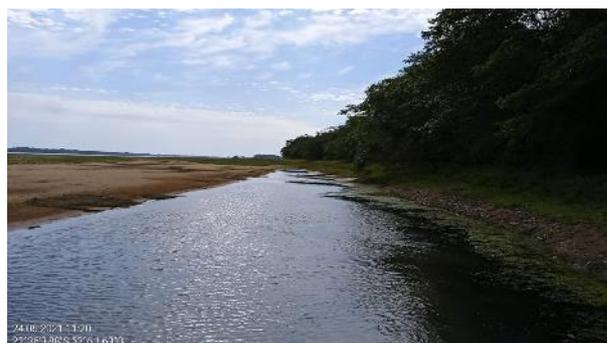
Figura 14 – Pontos de monitoramento com risco à ictiofauna no Ponto 3, em 24/06/2021. Coordenadas: 22°36'3,88"S, 53°6'1,63"O.

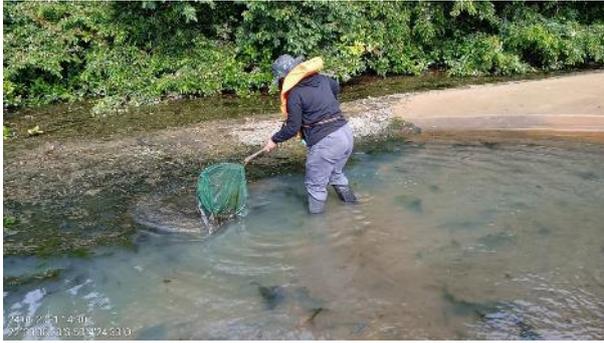
Figura 15 – Resgate de peixes entre as Ilhas Criminosa e Jurerê, próximo ao Ponto 3, em 24/06/2021. Coordenadas: 22° 33'38,28"S, 53°4'24,33"O.

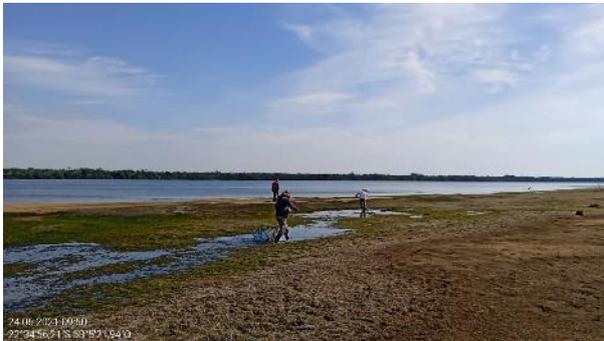
Nas proximidades de P3, nas poças da Ilha Comissão Geográfica (Figura 17), com o auxílio de puçá, foram resgatados 18 indivíduos, distribuídos em cinco espécies: *Apistogramma commbrae* (7 indivíduos), *Cichlasoma paranaense* (4 indivíduos), *Crenicichla britskii* (3 indivíduos), *Satanoperca* sp. (2 indivíduos) e *Synbranchus marmoratus* (2 indivíduos). Na região entre a Ilha Criminosa e a Ilha de Jurerê (próximo a P3), também com auxílio de puçá, foram resgatados seis indivíduos pertencentes à três espécies: *Crenicichla britskii* (4 indivíduos), *Cichlasoma paranaense* (1 indivíduo) e *Apistogramma commbrae* (1 indivíduo, Figura 16). Todos resgatados em boas condições e soltos no leito do rio Paraná.

Figura 17 - Resgate da ictiofauna na Ilha da Comissão Geográfica localizada próxima ao Ponto 3, 24/06/2021. Coordenadas: 22°34'56,21"S, 53°5'21,94"O.

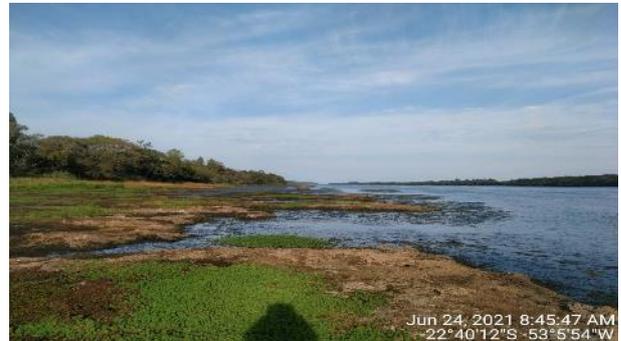
No Ponto 4 foram recolhidos quatro indivíduos mortos de *Satanoperca* sp, além de dois indivíduos de *Crenicichla britskii*, que foram capturados em meio às macrófitas, que foram soltos vivos na calha principal do rio Paraná.

Figura 18 - Resgate na região marginal do rio Paraná, nas imediações do Ponto 4, 24/06/2021. Coordenadas: 22°40'12"S, 53°5'54"O.

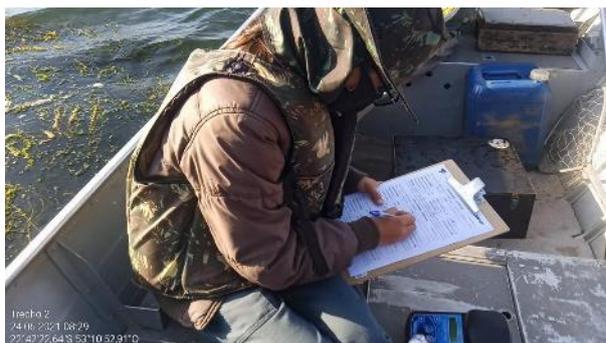
Figura 19 – Monitoramento da qualidade de água no Ponto 5, no dia 24/06/2021. Coordenadas: 22°42'22,64"S, 53°10'52,91"O.

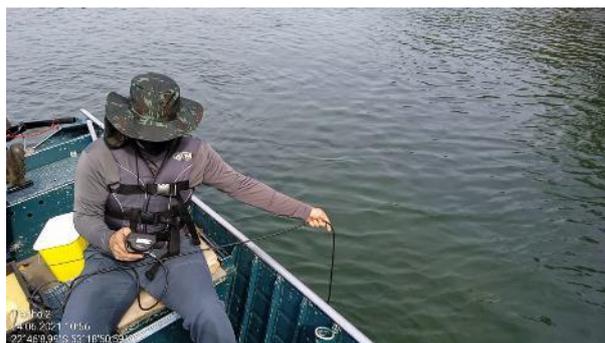
Figura 20 – Monitoramento da qualidade de água no Ponto 6, no dia 24/06/2021. Coordenadas: 22°46'8,99"S, 53°18'50,59"O.

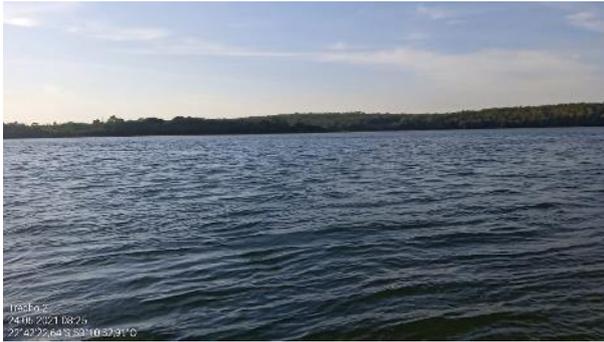
Figura 21 – Pontos de monitoramento com risco à ictiofauna no Ponto 5, em 24/06/2021. Coordenadas: 22°42'22,64"S, 53°10'52,91"O.

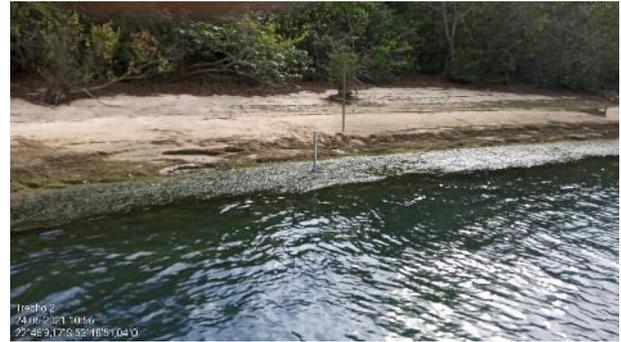
Figura 22 – Pontos de monitoramento com risco à ictiofauna no Ponto 6, em 24/06/2021. Coordenadas: 22°46'9,17"S, 53°18'51,04"O.

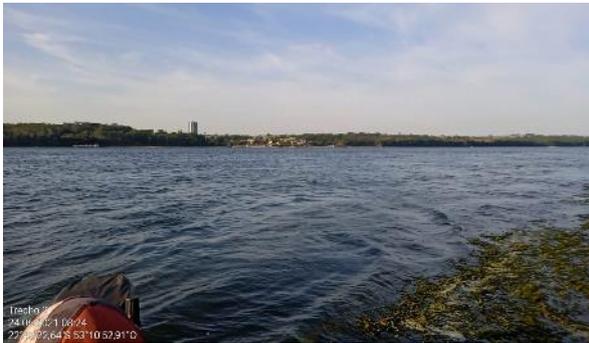
Figura 23 – Pontos de monitoramento com risco à ictiofauna no Ponto 5, em 24/06/2021. Coordenadas: 22°42'22,64"S, 53°10'52,91"O.

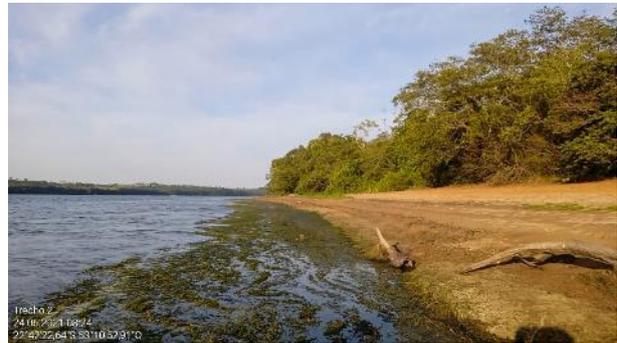
Figura 24 – Pontos de monitoramento com risco à ictiofauna no Ponto 5, em 24/06/2021. Coordenadas: 22°42'22,64"S, 53°10'52,91"O.

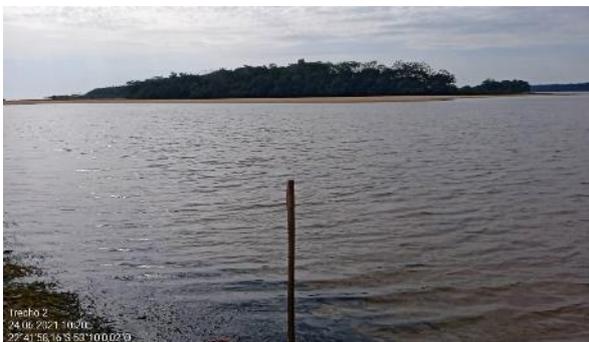
Figura 25 – Pontos de monitoramento com risco à ictiofauna no Ponto 5 extra, em 24/06/2021. Coordenadas: 22°41'58,16"S, 53°10'0,02"O.

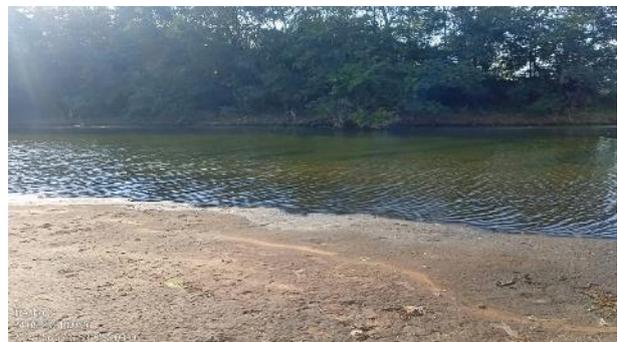
Figura 26 – Monitoramento em lagoa com risco localizado próximo ao Ponto 5, em 24/06/2021. Coordenadas: 22°41'56,37"S, 53°9'53,03"O.

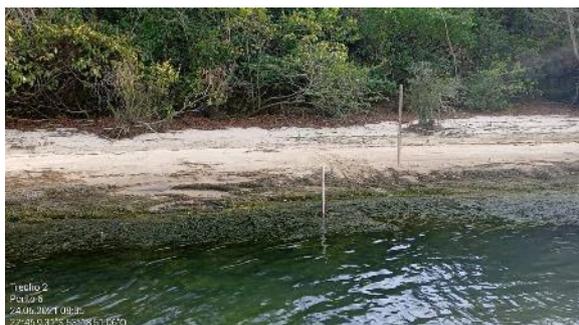
Figura 27 – Pontos de monitoramento com risco à ictiofauna no Ponto 6, em 24/06/2021. Coordenadas: 22°46'9,31"S, 53°18'51,06"O.

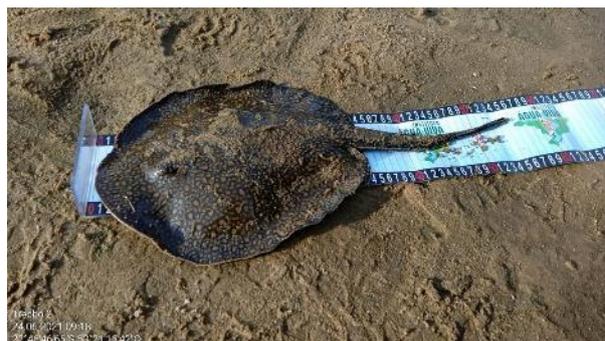
Entre às 7:00 e 16:00 horas, no Trecho 2, foram observadas oito áreas vulneráveis, sendo quatro em P5 e quatro em P6, como no dia anterior (23/06/2021). Ressalta-se que foram realizadas inspeções nesses pontos, visando indicações de provável formação de lagoas passíveis de dessecamento, que poderiam representar riscos para a ictiofauna (áreas críticas) (Figuras 21 a 27). Próximo a P6 foi resgatada e liberada uma raia da espécie *Potamotrygon cf. falkneri*, com auxílio de puçá, (Figura 28).

Figura 28 - *Potamotrygon cf. falkneri* (raia) resgatada no Ponto 6, em 24/06/2021. Coordenadas: 22°46'46,65"S, 53°21'16,42"O.

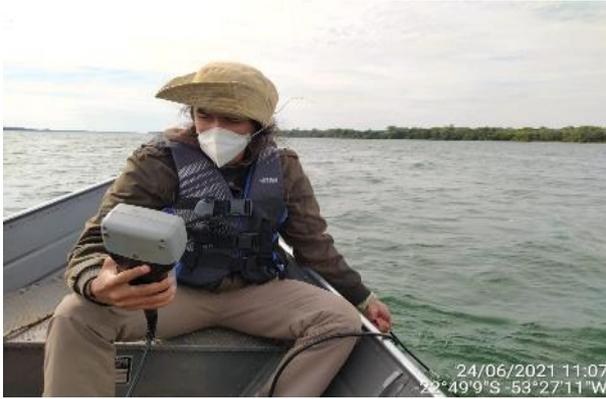
Figura 29 – Monitoramento da qualidade de água no Ponto 7, em 24/06/2021. Coordenadas: 22°49'9"S, 53°27'11"O.

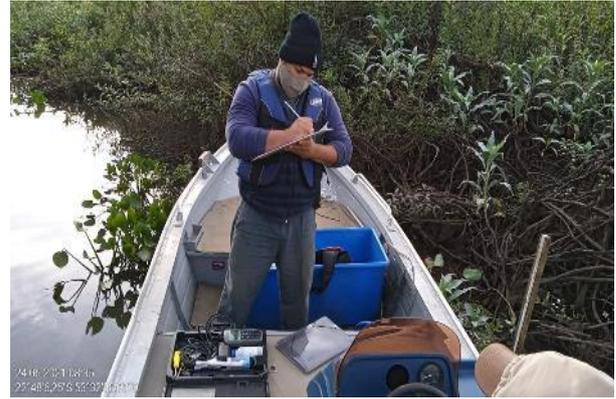
Figura 30 – Monitoramento da qualidade de água no Ponto 8, no dia 24/06/2021. Coordenadas: 22°48'6,25"S, 53°32'38,03"O.

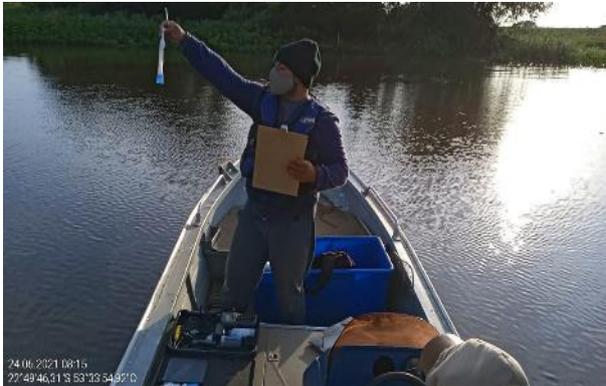
Figura 31 – Monitoramento da qualidade de água no Ponto 9, no dia 24/06/2021. Coordenadas: 22°49'46,31"S, 53°33'54,92"O.

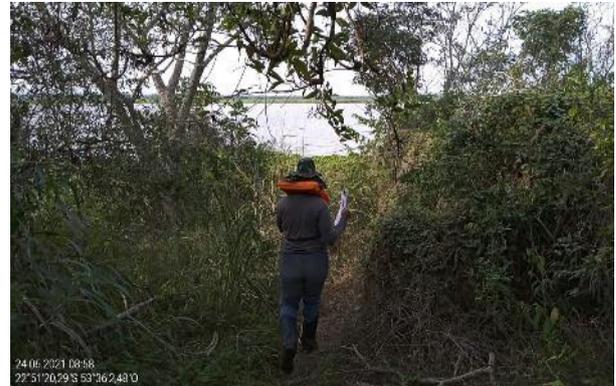
Alguns valores dos parâmetros analisados estiveram ligeiramente abaixo dos limiares críticos preconizados pela Resolução CONAMA 357/05. Por exemplo, o Ponto 10, lagoa marginal localizada no Parque Estadual do rio Ivinhema, hoje manteve concentrações abaixo de 5,00 mg/L às 8:00 horas (4,15 mg/L), às 11:00 h (4,12 mg/L), e elevação para 6,12 mg/L às 15:00 h. Os pontos que apresentaram valores de oxigênio dissolvido abaixo do limite da Resolução nos últimos dias, continuam sendo monitorados. Melhoria nas concentrações de oxigênio dissolvido na água em relação ao dia anterior foi observado nos pontos 9 e 11, com valores médios de 7,56 e 6,19 mg/L, respectivamente.

Figura 32 – Monitoramento da qualidade de água no Ponto 10, em 24/06/2021. Coordenadas: 22°51'20,29"S, 53°36'2,48"O.

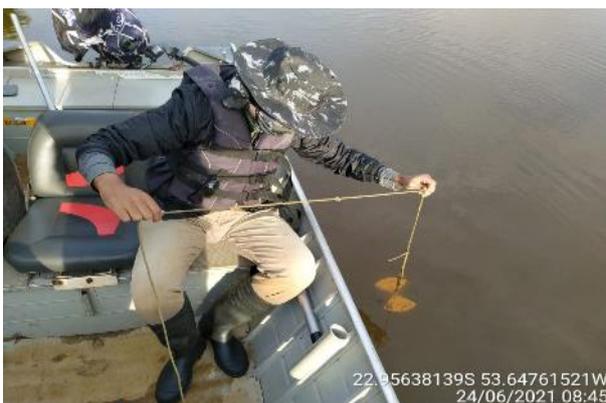
Figura 33 – Monitoramento da qualidade de água no Ponto 11, em 24/06/2021. Coordenadas: 22°57'23"S, 53°38'51"O.

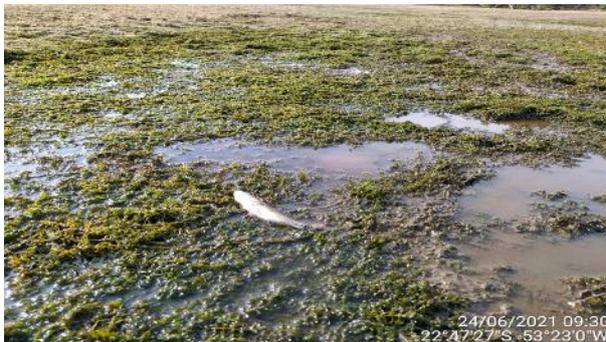
Na região do ponto 7 foram identificados dois indivíduos mortos, sendo um da espécie *Crenicichla britskii* e outro da espécie *Satanoperca* sp. Os cadáveres estavam sobre as macrófitas que foram expostas ao dessecamento da poça que se formou, como podemos observar nas figuras 34 e 35. Os exemplares resultaram em uma biomassa de 0,4 kg.

Figura 34 - Vista de exemplar da espécie *Crenicichla britskii* encontrada morta em 24/06/2021, sob as macrófitas no Ponto 7. Coordenadas: 22°47'27''S, 53°23'0''O'.

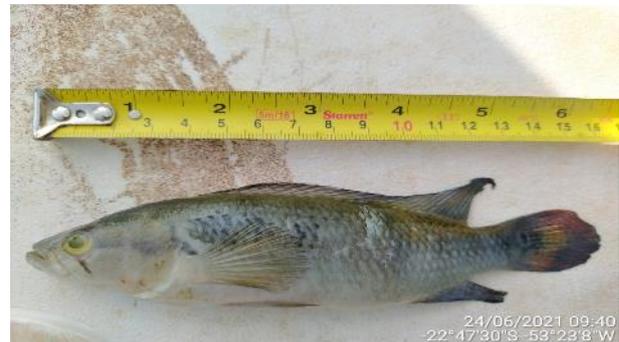
Figura 35 - Vista de exemplar da espécie *Crenicichla britskii* encontrada morta em 24/06/2021, sob as macrófitas no Ponto 7. Coordenadas: 22°47'30''S, 53°23'8''O'.

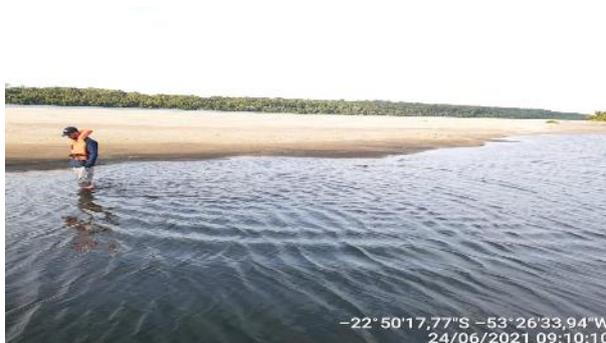
Figura 36 – Resgate de peixes no Ponto 7, em 24/06/2021. Coordenadas: 22°50'17''S, 53°26'34''O.

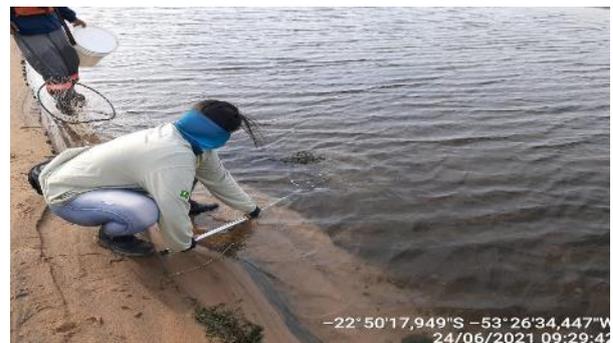
Figura 37 – Resgate de peixes no Ponto 7, em 23/06/2021. Coordenadas: 22°50'17,95''S, 53°26'34,45''O.

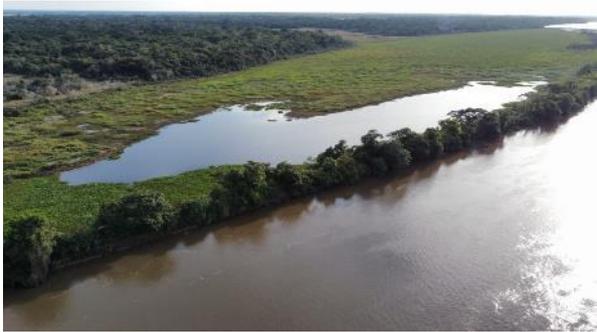
Figura 38 – Pontos de monitoramento com risco à ictiofauna no Ponto 8, em 24/06/2021. Coordenadas: 22°48'09"S, 53°33'15"O

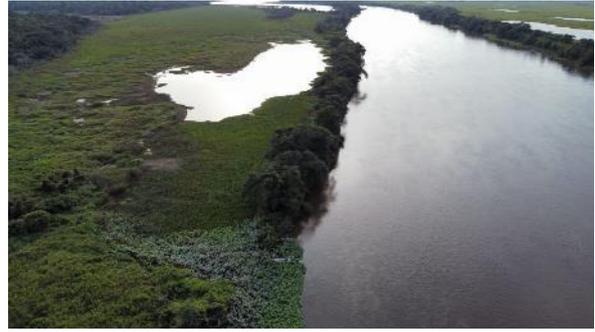
Figura 39 – Pontos de monitoramento com risco à ictiofauna e lagoa em formação no Ponto 8 em 24/06/2021. Coordenadas: 22°48'09"S, 53°33'15"O.

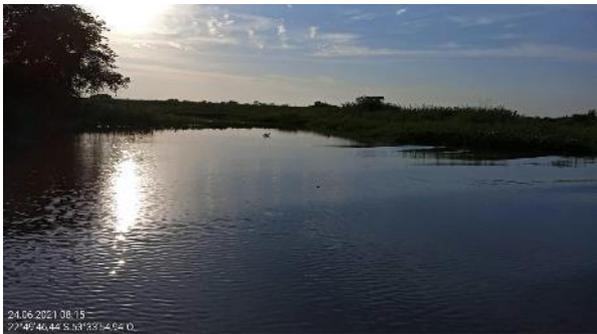
Figura 40 – Pontos de monitoramento com risco à ictiofauna Ponto 9, em 24/06/2021. Coordenadas: 22°49'44,32"S, 53°33'55,99"O.

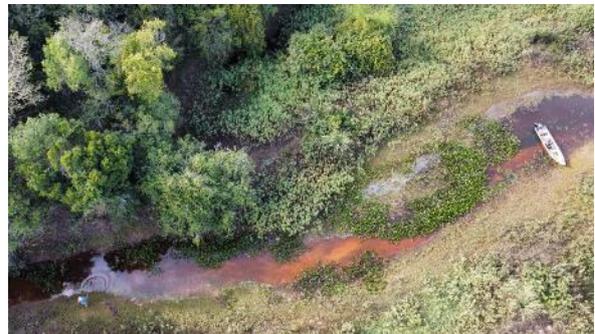
Figura 41 – Pontos de monitoramento com risco à ictiofauna no Córrego Bagre próximo ao Ponto 9, em 24/06/2021. Coordenadas: 22°49'47,12"S, 53°33'53,63"O.

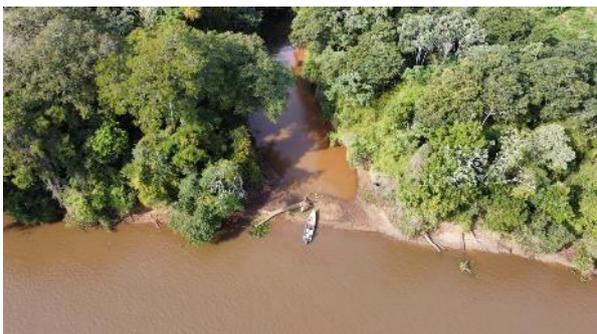
Figura 42 – Pontos de monitoramento com risco à ictiofauna Ponto 10, em 24/06/2021. Coordenadas: 22°51'26,25"S, 53°36'25,16"O.

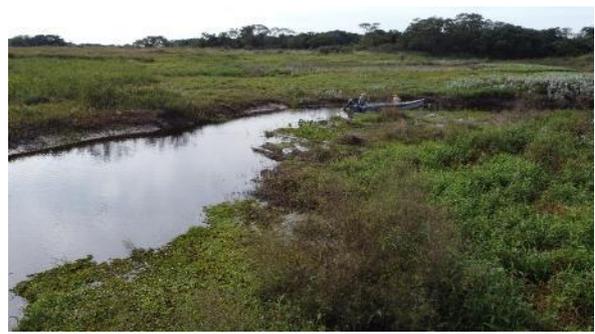
Figura 43 – Pontos de monitoramento com risco à ictiofauna Ponto 10, em 24/06/2021. Coordenadas: 22°51'26,25"S, 53°36'25,16"O.

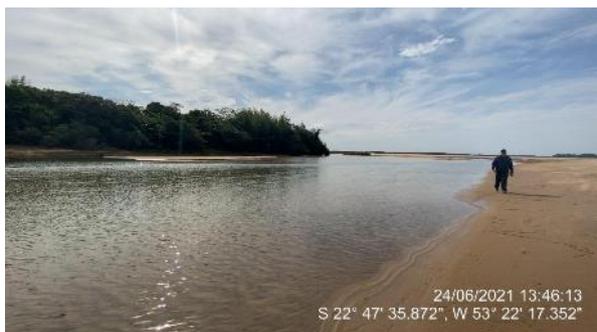
Figura 44 – Pontos de monitoramento com risco à ictiofauna Ponto 11, em 24/06/2021. Coordenadas: 22°47'35"S, 53°22'17"O.
