RELATÓRIO TÉCNICO DIÁRIO
Monitoramento em defluência reduzida
UHE Eng. Sérgio Motta - Porto Primavera

Número doc.:	RT/GS/22/2021
Data atividade:	26/06/2021
Vazão média:	2.925 m ³ /s
Nível médio de Montante:	257,28 m
Nível médio de Jusante:	236,12 m

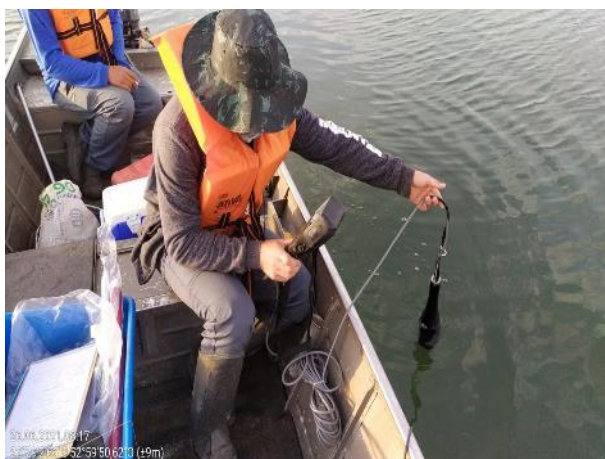
Figura 7 – Monitoramento da qualidade de água no Ponto 1, no dia 26/06/2021. Coordenadas: 22°29'2,60"S, 52°59'50,62"O.

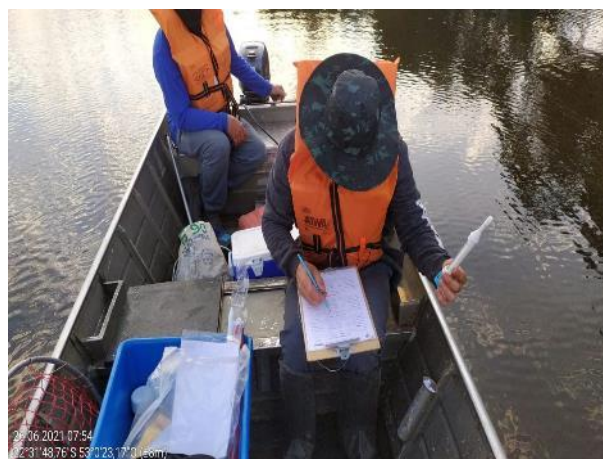
Os valores dos parâmetros avaliados nos pontos 1, 3 e 4, novamente, não ultrapassaram os limites inferiores definidos na Resolução CONAMA 357/2005, em seu Artigo 15 - Águas doces Classe II, como pode ser observado no Quadro 1. No entanto, no Ponto 2, a exemplo do informado nos relatórios diários anteriores (22, 23, 24 e 25/06/21), as concentrações de oxigênio dissolvido, em dois dos três horários de referência, estavam abaixo do limite inferior de 5,00 mg/L, preconizado pela Resolução do CONAMA (8:00h: 6,07 mg/L; 11:00h: 3,80 mg/L; 15:00h: 3,97 mg/L). Na data de hoje (26/06/2021), o valor médio diário da concentração de oxigênio dissolvido na água foi de 4,61 mg/L, valor similar ao dia de ontem (25/06/21: 4,60 mg/L). Cabe ressaltar que estes valores não são restritivos à vida aquática, como mencionado nos relatórios anteriores. Finalmente, os valores médios mínimos, e máximos registrados hoje, nesse trecho, foram 4,61 e 7,41 mg/L, respectivamente (Quadro 1). Neste contexto, o que mais traz preocupação é a evolução do isolamento das áreas, considerando que áreas menores podem ter seus parâmetros alterados mais abruptamente, dependendo das condições climáticas e da decomposição das plantas aquáticas expostas nestas áreas.

Figura 8 – Monitoramento da qualidade de água no Ponto 2, no dia 26/06/2021. Coordenadas: 22°31'48,76"S, 53°00'23,17"O.

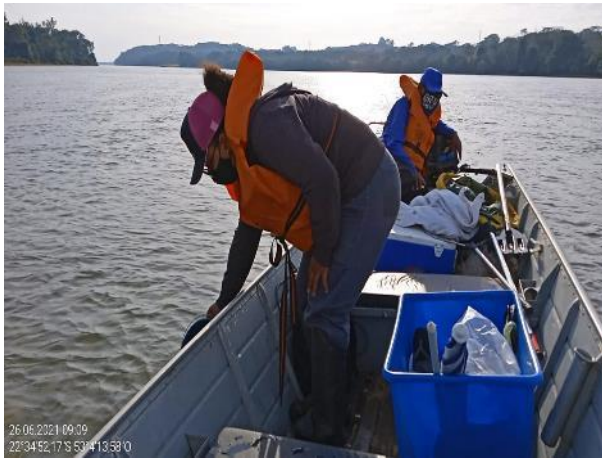
Figura 9 – Monitoramento da qualidade de água no Ponto 3, no dia 26/06/2021. Coordenadas: 22°34'52,17"S, 53°04'13,58"O.

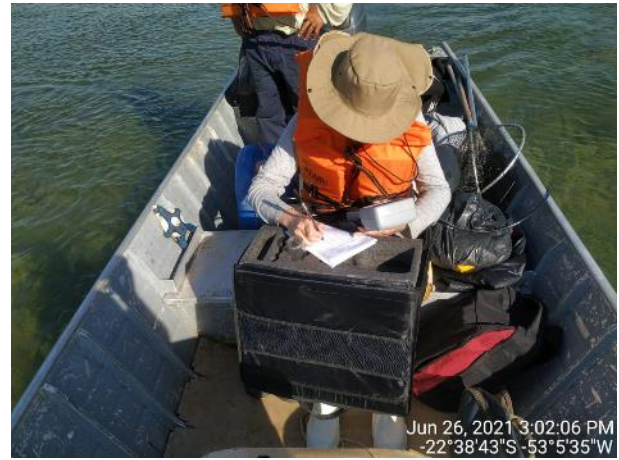
Figura 10 – Monitoramento da qualidade de água no Ponto 4, no dia 26/06/2021. Coordenadas: 22°38'43"S, 53°05'35"O.

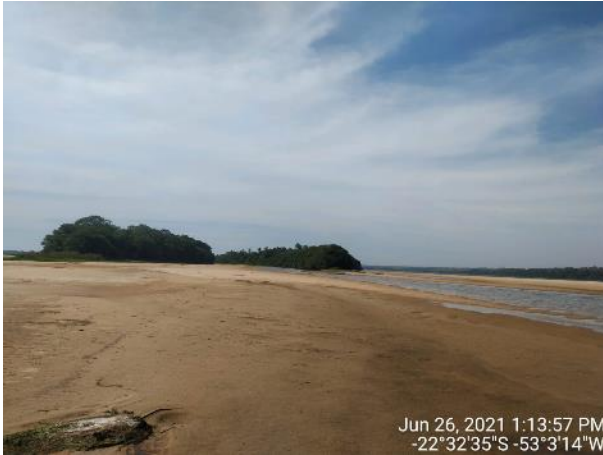
Figura 23 - Vista de um local de aprisionamento de peixes próximo ao Ponto 4, em 26/06/2021. Coordenadas: 22°32'35\"S, 53°3'14\"O.

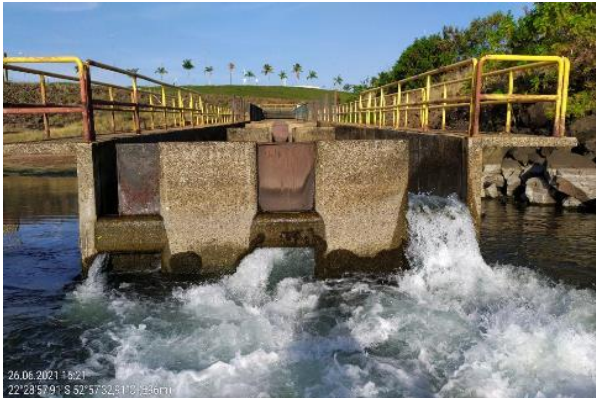
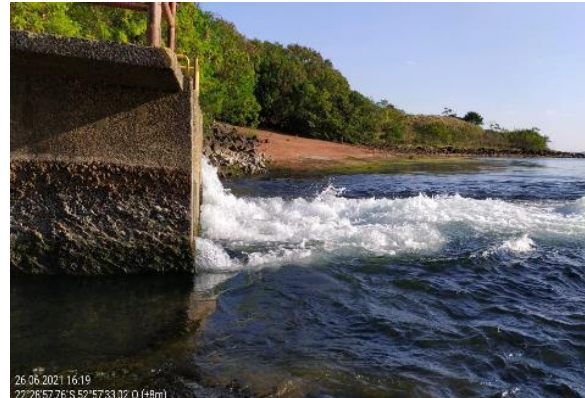
A escada para peixes, que já estava abaixo de sua cota mínima funcional, no dia de hoje se tornou completamente inoperante devido a formação de uma queda d'água, que atua como uma barreira física à entrada dos peixes (Figuras 25 e 26).

Figura 25 – Detalhe da escada de peixes no Trecho 1, em 26/06/2021.

Figura 26 – Detalhe da escada de peixes no Trecho 1, em 26/06/2021.

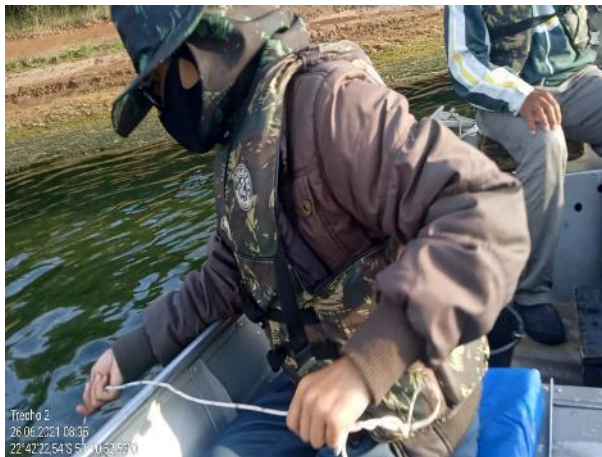
Figura 27 – Monitoramento da qualidade de água no Ponto 5, no dia 26/06/2021. Coordenadas: 22°42'22,64"S, 53°10'52,91"O.

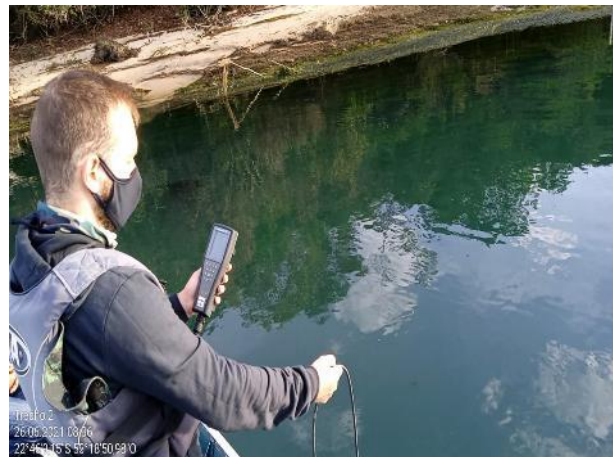
Figura 28 – Monitoramento da qualidade de água no Ponto 6, no dia 26/06/2021. Coordenadas: 22°46'8,99"S, 53°18'50,59"O.

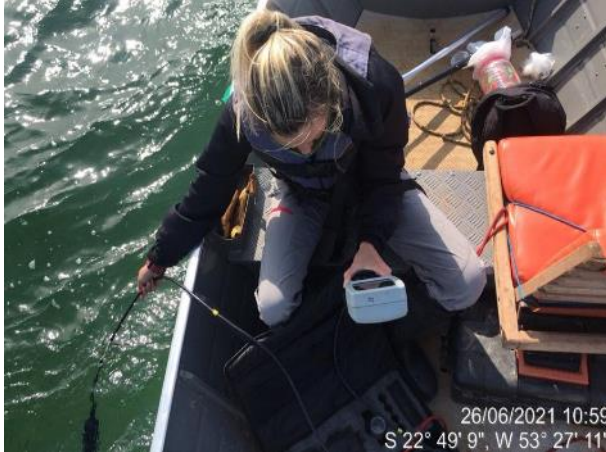
Figura 39 – Monitoramento da qualidade de água no Ponto 7, em 26/06/2021. Coordenadas: 22°49'9"S, 53°27'11"O.

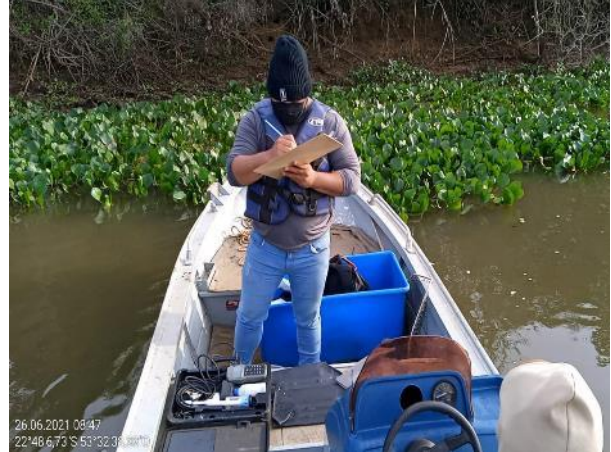
Figura 40 – Monitoramento da qualidade de água no Ponto 8, no dia 26/06/2021. Coordenadas: 22°48'6,73"S, 53°32'38,38"O.

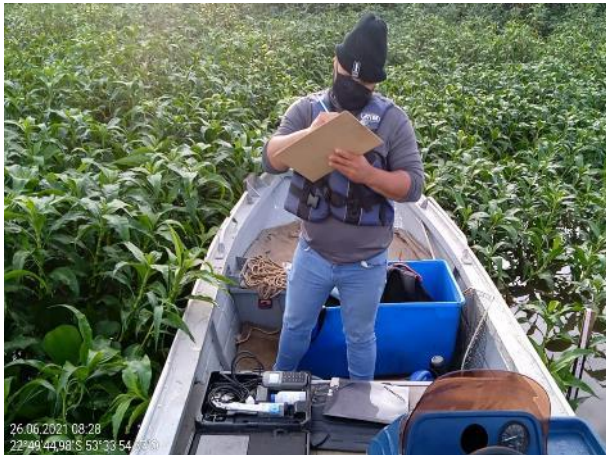
Figura 41 – Monitoramento da qualidade de água no Ponto 9, no dia 26/06/2021. Coordenadas: 22°49'44,98"S, 53°33'54,32"O.

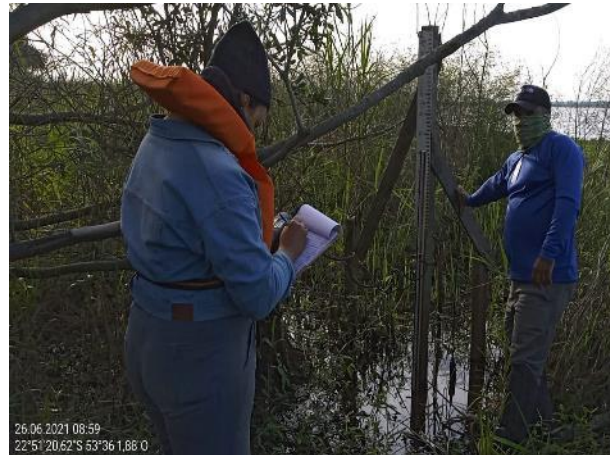
Alguns valores dos parâmetros analisados não estavam dentro dos limites preconizados pela Resolução CONAMA 357/05, como é o caso do Ponto 10. Esse ponto é uma lagoa marginal localizada no Parque Estadual do rio Ivinhema e que desde ontem voltou a apresentar concentrações abaixo de 4,00 mg/L às 8:00 horas (3,04 mg/L) e às 11:00 h (3,94 mg/L), elevando-se às 15:00 h (5,27 mg/L). Os pontos que apresentaram valores de oxigênio dissolvido abaixo do limite da Resolução nos últimos dias, continuam recebendo atenção especial das equipes de campo.

Figura 42 – Monitoramento da qualidade de água no Ponto 10, em 26/06/2021. Coordenadas: 22°51'20,62"S, 53°36'1,88"O.

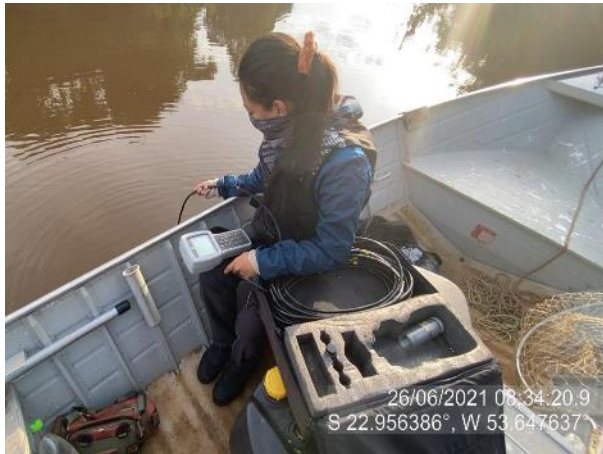
Nesses pontos (P8 e P9), houve uma redução acumulada de cerca de 54 e 67 cm, respectivamente, nos últimos seis dias. Em P11, próximo à desembocadura do rio Ivinhema, foi registrada uma redução de 4 cm no nível da água nas últimas 24 horas, similar ao que foi observado ontem (25/06/21, 5 cm).

Figura 43 – Monitoramento da qualidade de água no Ponto 11, em 26/06/2021. Coordenadas: 22°57'23"S, 53°38'51"O.

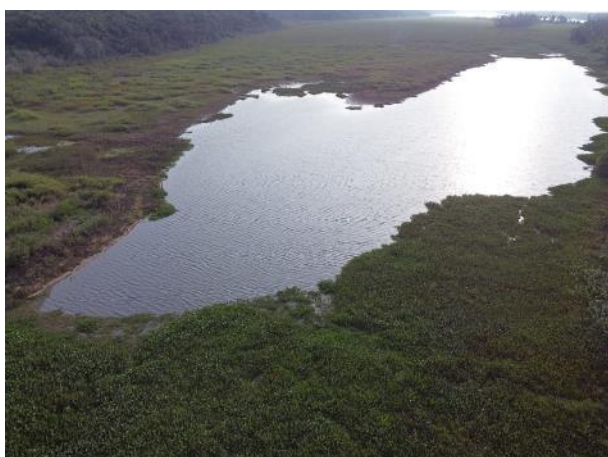
Figura 46 – Pontos de monitoramento com risco à ictiofauna no Ponto 8, em 26/06/2021. Coordenadas: 22°48'7,1"S, 53°32'38,5"O

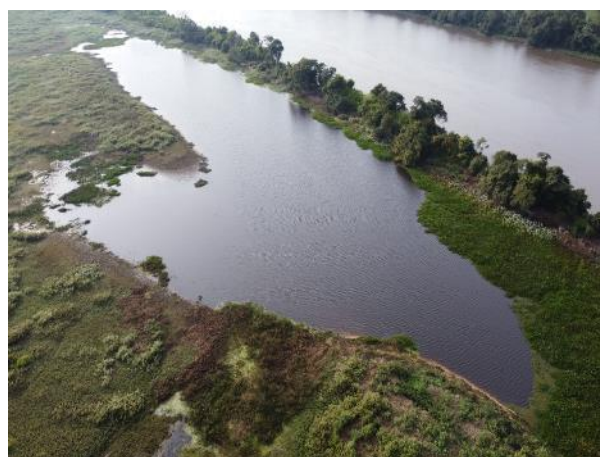
Figura 47 – Pontos de monitoramento com risco à ictiofauna e lagoa em formação no Ponto 8, em 26/06/2021. Coordenadas: 22°48'09"S, 53°33'1

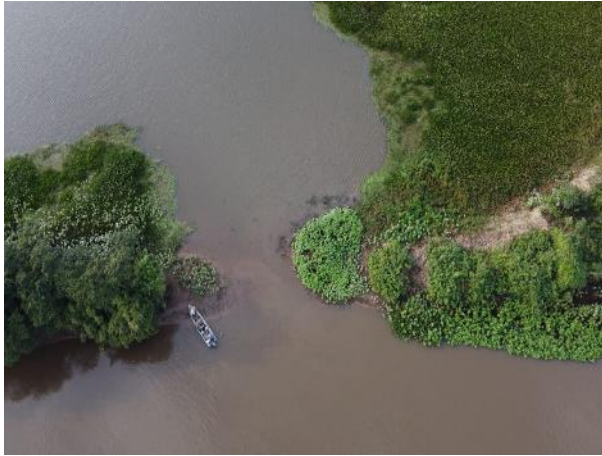
Figura 48 – Pontos de monitoramento com risco à ictiofauna Ponto 9, em 26/06/2021. Coordenadas: 22°49'47,12"S, 53°33'53,63"O.

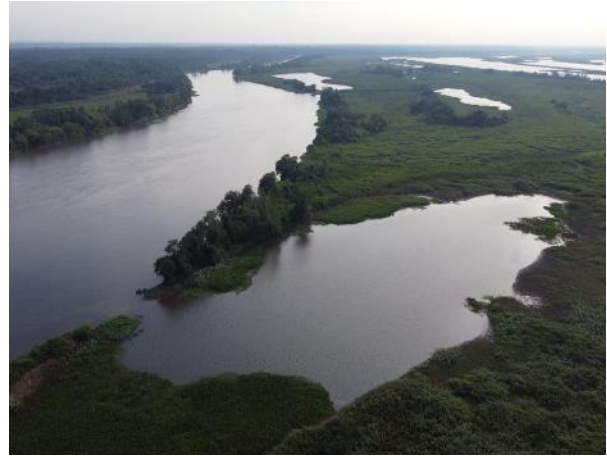
Figura 49 – Pontos de monitoramento com risco à ictiofauna Ponto 9, em 26/06/2021. Coordenadas: 22°49'47,12"S, 53°33'53,63"O.

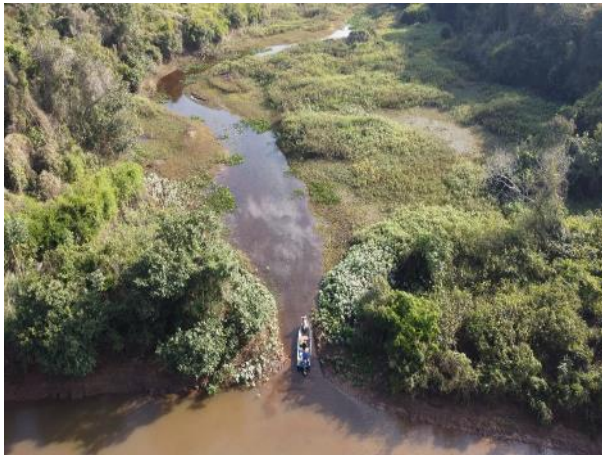
Figura 50 – Pontos de monitoramento com risco à ictiofauna no Córrego Bagre próximo ao Ponto 9, em 26/06/2021. Coordenadas: 22°49'47,12"S, 53°33'53,63"O.

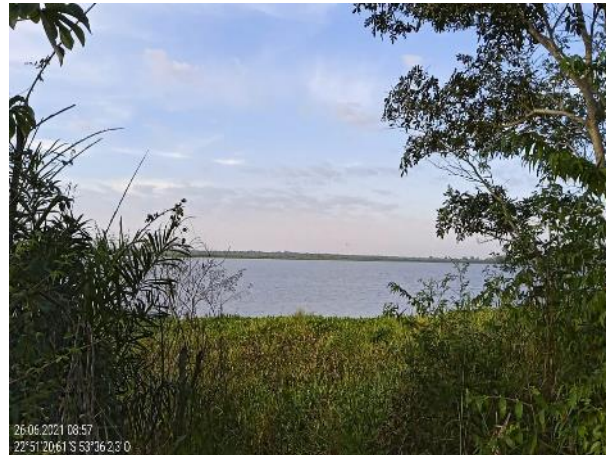
Figura 51 – Pontos de monitoramento com risco à ictiofauna Ponto 10, em 26/06/2021. Coordenadas: 22°51'26,25"S, 53°36'25,16"O.

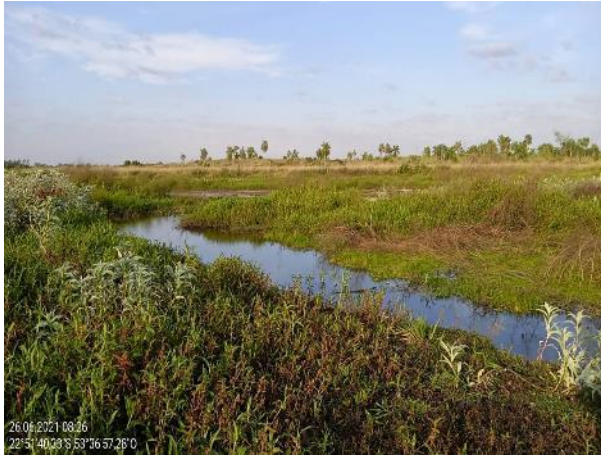
Figura 52 – Pontos de monitoramento com risco à ictiofauna Ponto 10, em 26/06/2021. Coordenadas: 22°51'42,03"S, 53°36'57,96"O.

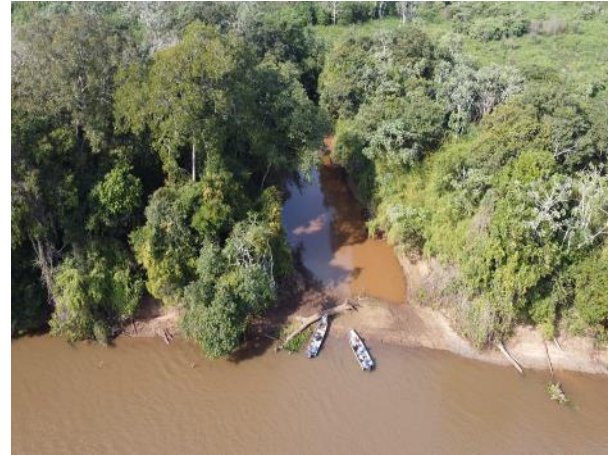
Figura 53 – Pontos de monitoramento com risco à ictiofauna Ponto 10, em 26/06/2021. Coordenadas: 22°51'26,25"S, 53°36'25,16"O

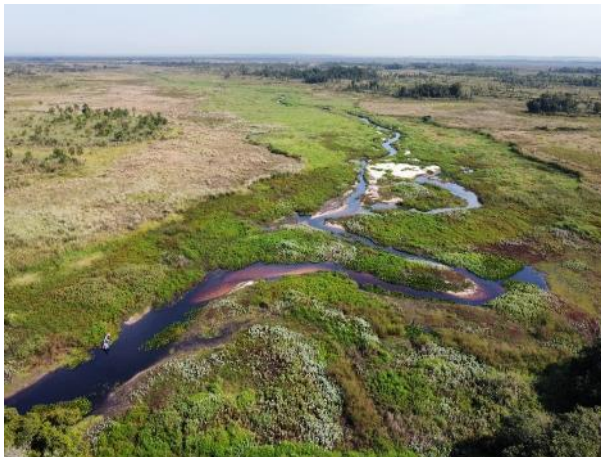
Figura 54 – Pontos de monitoramento com risco à ictiofauna Ponto 10, em 26/06/2021. Coordenadas: 22°51'26,25"S, 53°36'25,16"O.

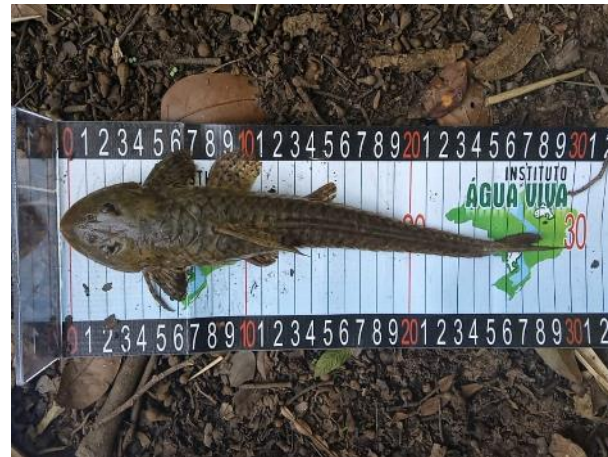
Figura 55 – Vista de exemplar da espécie *Loricaria* sp. resgatado no Ponto 10, 26/06/2021. Coordenadas: 22°51'27,07"S, 53°36'23,09"O

Nas proximidades do P10, foram salvos dois indivíduos da espécie *Loricaria* sp. (Figura 55), com biomassa total de aproximadamente 0,5 kg.

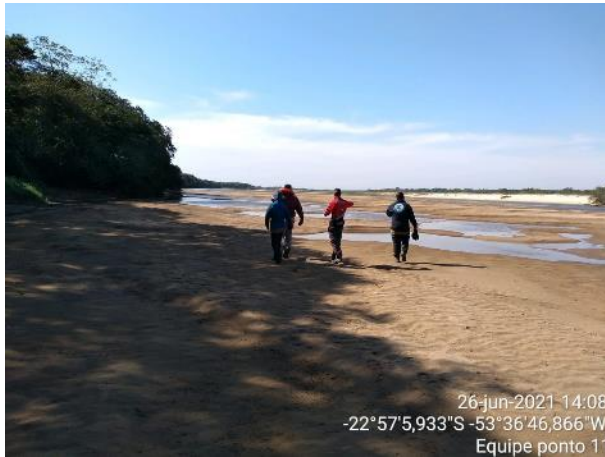
Figura 56 – Pontos de monitoramento com risco à ictiofauna Ponto 11, em 26/06/2021. Coordenadas: 22°57'5"S, 53°36'46,8"O.

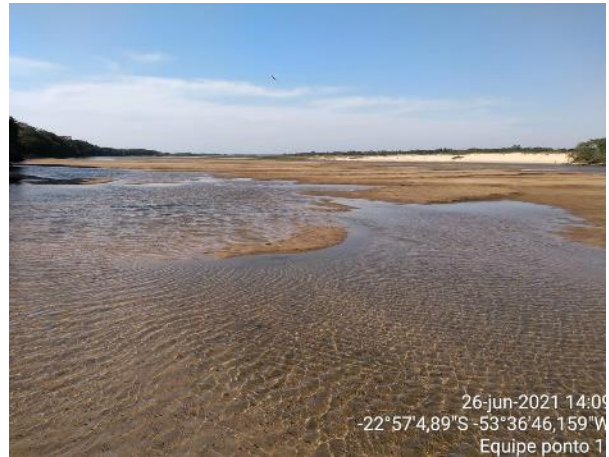
Figura 57 – Pontos de monitoramento com risco à ictiofauna no Ponto 11, em 26/06/2021. Coordenadas: 22°50'17"S, 53°26'33"O.

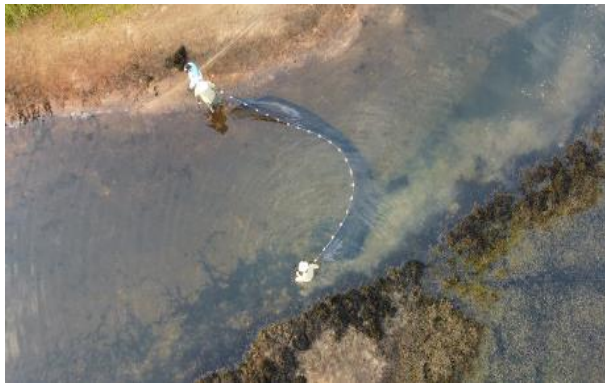
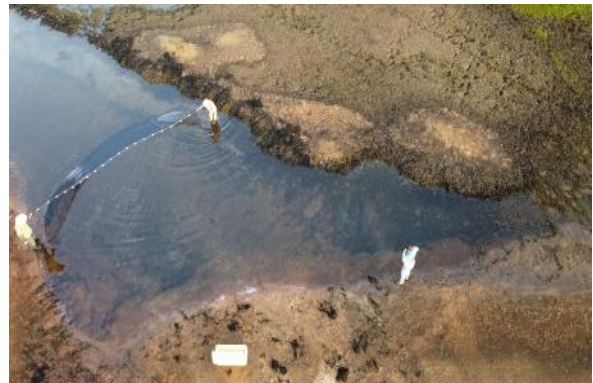
No Ponto 11, numa área de aproximadamente 3.000 m², foram realizadas ações de afugentamento, pois ainda havia conexão com o rio. Esta ação se mostrou suficiente para salvaguarda da ictiofauna ali presente. Amanhã esta área será alvo de novas ações de afugentamento e resgate, se necessário.

Figura 58 – Vista aérea da operação de despesca com arrasto no Ponto 11, em 26/06/2021. Coordenadas: 22°57'5"S, 53°36'46,8"O.

Figura 59 – Vista aérea da operação de despesca com arrasto no Ponto 11, em 26/06/2021. Coordenadas: 22°57'5"S, 53°36'46,8"O.

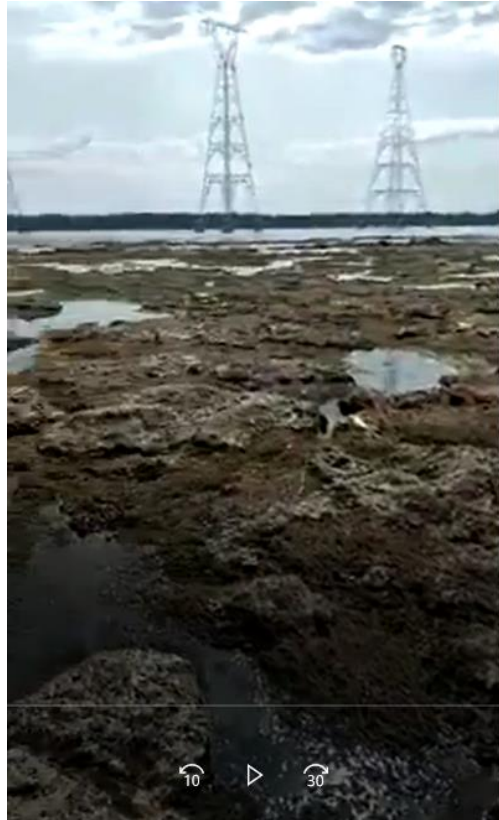
João Batista informou que continua recebendo queixas de populares com relação à dificuldade de navegabilidade em alguns trechos do rio. Nesta ocasião, foi compartilhado por ele um vídeo onde podia ser visto rochas expostas no leito do rio Paraná. Este local está situado há cerca de 5 km à jusante da barragem da UHE Porto Primavera.

Figura 70 – *Frame* de vídeo mostrando nível do rio 5 km de distância à jusante da barragem da UHE Porto Primavera.
