**RELATÓRIO TÉCNICO DIÁRIO**  
**Monitoramento em defluência reduzida**  
**UHE Eng. Sérgio Motta - Porto Primavera**

<b>Número doc.:</b>	RT/GS/25/2021
<b>Data atividade:</b>	29/06/2021
<b>Vazão média:</b>	2.908 m³/s
<b>Nível médio de Montante:</b>	257,11 m
<b>Nível médio de Jusante:</b>	236,13 m

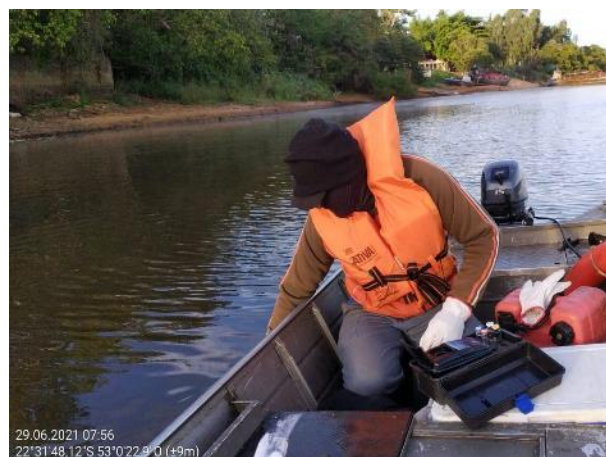
Os valores dos parâmetros avaliados nos pontos 1, 3 e 4, novamente, não ultrapassaram os limites inferiores definidos na Resolução CONAMA 357/2005, em seu Artigo 15 - Águas doces Classe II, como pode ser observado no Quadro 1. Ressalta-se que, em P2, conforme já reportado em relatórios diários anteriores (22 a 28/06/21), a concentração de oxigênio dissolvido esteve abaixo do limiar de 5,00 mg/L preconizada pela Resolução, com média diária de 4,95 mg/L (8:00h: 5,11 mg/L; 11:00h: 4,78 mg/L). Cabe ressaltar que estes valores não são restritivos à vida aquática, como também mencionado nos relatórios anteriores. Em geral, as concentrações médias de oxigênio dissolvido no Trecho 1 variaram entre 4,95 mg/L e 7,87 mg/L. Neste contexto, o que mais traz preocupação é a evolução do isolamento das áreas (fragmentação), considerando que aquelas menores podem ter seus parâmetros alterados mais abruptamente, dependendo das condições climáticas e da decomposição das plantas aquáticas.

Figura 10 – Monitoramento da qualidade de água no Ponto 2, em 29/06/2021. Coordenadas: 22°31'48,12"S, 53°00'22,90"O.

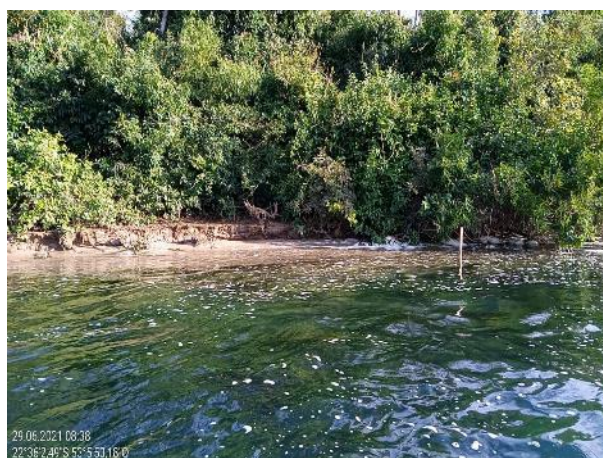
Nas proximidades de P3, na Ilha Criminosa, foram registrados 10 indivíduos mortos da espécie *Cichla kelberi* e 22 da espécie *Satanoperca* sp., com biomassa aproximada de 0,150 kg. Na Ilha da Comissão Geográfica também foi recolhido um indivíduo morto da espécie *Geophagus sveni*. No ponto 4 não houve necessidade de salvamento, nem registro de peixes mortos.

Figura 16 – Pontos de monitoramento com risco à ictiofauna no Ponto 3 em 29/06/2021. Coordenadas: 22°36'2,49"S, 53°5'53,18"O.

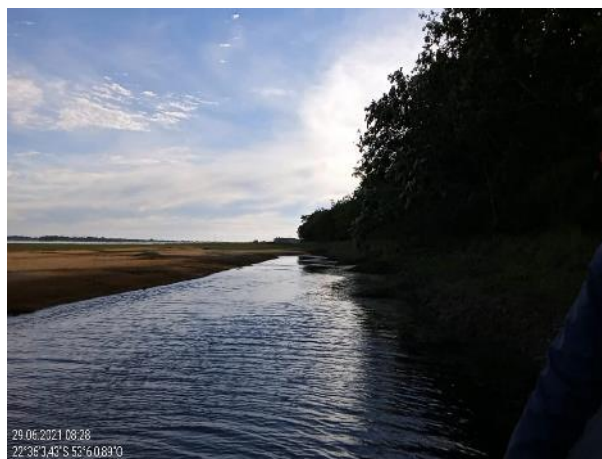
Figura 18 – Pontos de monitoramento com risco à ictiofauna Lagoa Criminosa localizada próximo ao Ponto 3, em 29/06/2021. Coordenadas: 22°36'3,43"S, 53°06'0,89"O.

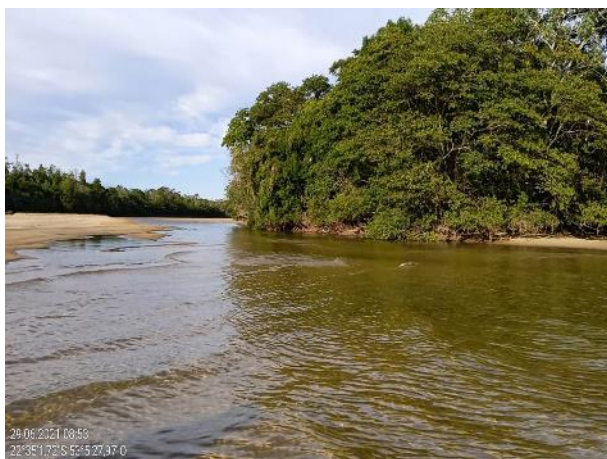
Figura 19 – Pontos de monitoramento com risco à ictiofauna Ilha Comissão Geográfica localizada próximo ao Ponto 3, em 29/06/2021. Coordenadas: 22°35'1,72"S; 53°5'27,97"O.

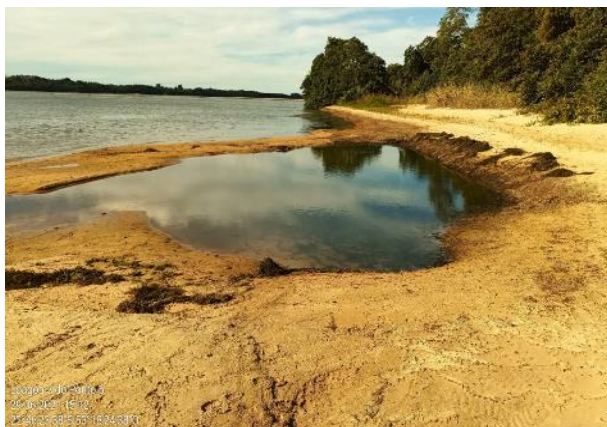
Na região de P5, foram resgatados 32 indivíduos, com biomassa total de aproximadamente de 0,655 kg, distribuídos em duas espécies: *Cichla kelberi* (10 indivíduos) e *Satanoperca* sp. (22 indivíduos). Nas proximidades de P6 (Figura 28) foram resgatados 110 indivíduos, com biomassa total de aproximadamente de 0,235 kg, distribuídos em cinco espécies: *Astyanax lacustris* (52 indivíduos) (Figura 29), *Serrasalmus maculatus* (39 indivíduos), *Metynnis lippincottianus* (16 indivíduos), *Crenicichla britskii* (1 indivíduo) (Figura 30) e *Satanoperca* sp. (1 indivíduo). Os indivíduos foram liberados vivos no rio, exceto os exóticos. Não houve registro de peixes mortos no trecho 2.

Figura 28 - Lagoa realizada resgate de peixes localizada próximo ao Ponto 6, em 29/06/2021. Coordenadas: 22°46'23,38"S, 53°18'24,38"O.

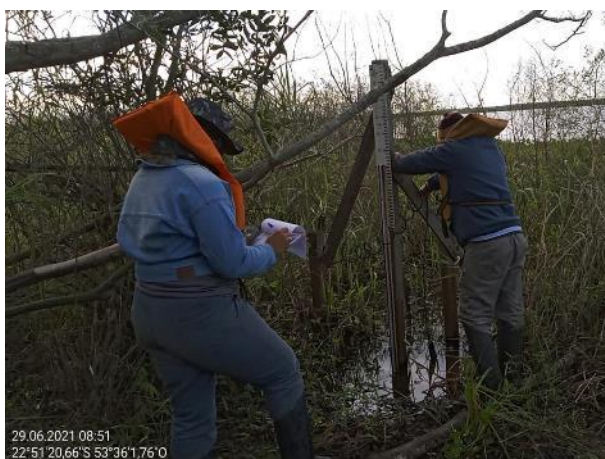
Todos os valores dos parâmetros analisados estavam dentro dos limites preconizados pela Resolução CONAMA 357/05. Ressalta-se que nos dias anteriores, antes das mudanças nas condições climáticas, o Ponto 10 vinha apresentando concentrações de oxigênio dissolvido na água abaixo dos indicados pela Resolução do CONAMA, sendo que ontem (28/06/21) e hoje, voltou a apresentar melhoria nas concentrações desse gás. Nesse ponto, as concentrações de oxigênio dissolvido na água foram mantidas acima de 5,00 mg/L em todos os três horários de referência, sendo 6,42 mg/L às 8:00 horas, 6,75 mg/L às 11:00 h, 7,01 mg/L às 15:00 h. Em geral, no Trecho 3, os valores médios de concentração de oxigênio dissolvido na água variaram entre 6,73 mg/L e 7,74 mg/L.

Figura 33 – Monitoramento da qualidade de água no Ponto 10, em 29/06/2021. Coordenadas: 22°51'40,58"S, 53°36'57,28"O.
