**RELATÓRIO TÉCNICO DIÁRIO**  
**Monitoramento em defluência reduzida**  
**UHE Eng. Sérgio Motta - Porto Primavera**

<b>Número doc.:</b>	RT/GS/27/2021
<b>Data atividade:</b>	01/07/2021
<b>Vazão média:</b>	2.904 m <sup>3</sup> /s
<b>Nível médio de Montante:</b>	257,25 m
<b>Nível médio de Jusante:</b>	236,11 m

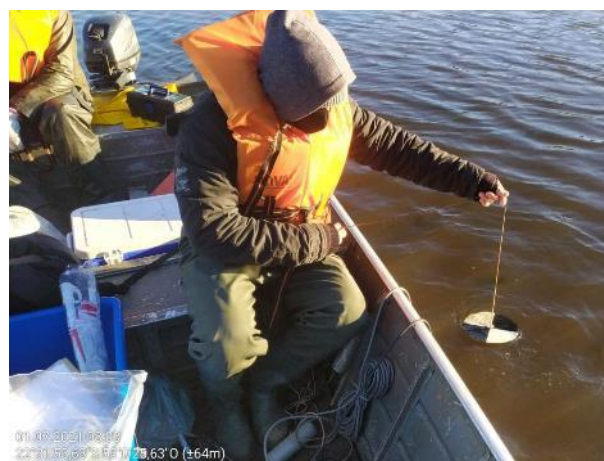
Figura 7 – Monitoramento da qualidade de água no Ponto 2, em 01/07/2021. Coordenadas: 22°31'53,63"S, 53°00'25,63"O.

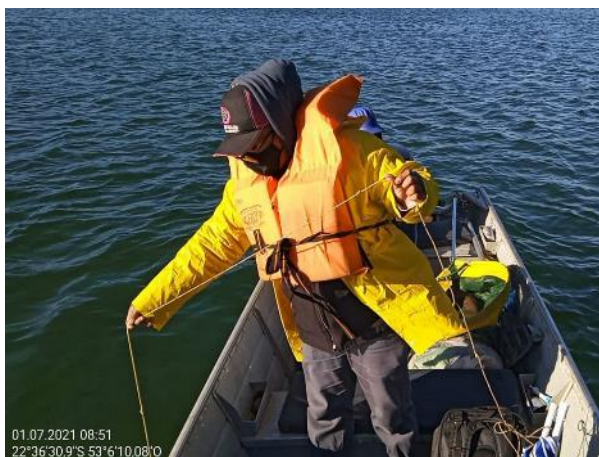
As atividades de monitoramento dos parâmetros da qualidade da água foram realizadas em todos os três horários de referência, ou seja, às 8:00, 11:00 e 15:00 horas, em três pontos de amostragem no Trecho 1, com exceção de P3, no qual não foi possível mensurar as variáveis abióticas no horário referência 11:00 horas devido aos fortes ventos na área no período da manhã (Figuras 6 a 9). Igualmente, não foram realizadas inspeções com drones.

Figura 8 – Monitoramento da qualidade de água no Ponto 3, em 01/07/2021. Coordenadas: 22°36'30,9"S, 53°06'10,08"O.

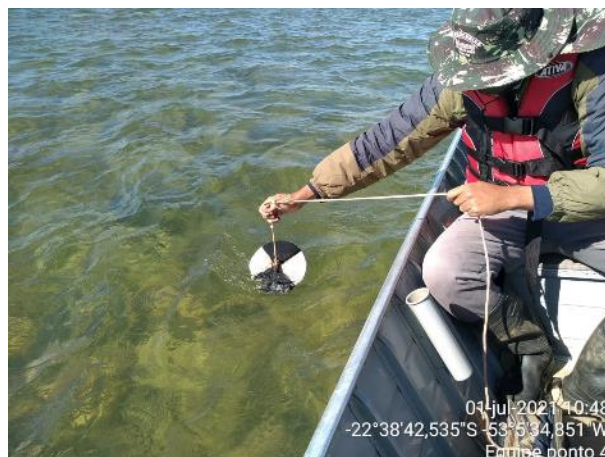
Figura 9 – Monitoramento da qualidade de água no Ponto 4, em 01/07/2021. Coordenadas: 22°38'42,54"S, 53°05'34,83"O.

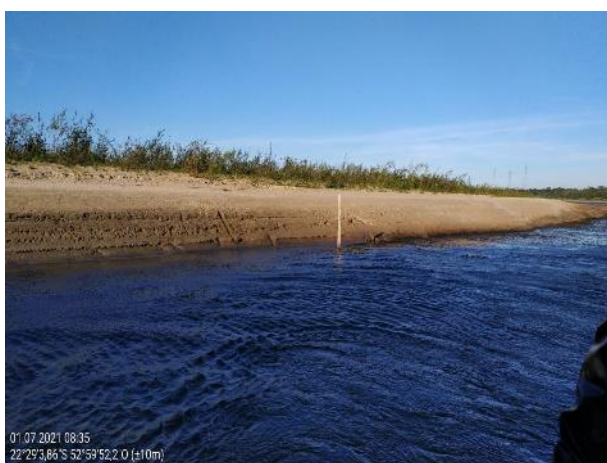
Figura 10 – Pontos de monitoramento com risco à ictiofauna no Ponto 1, em 01/07/2021. Coordenadas: 22°29'4,08\"S, 52°59'51,91\"O.

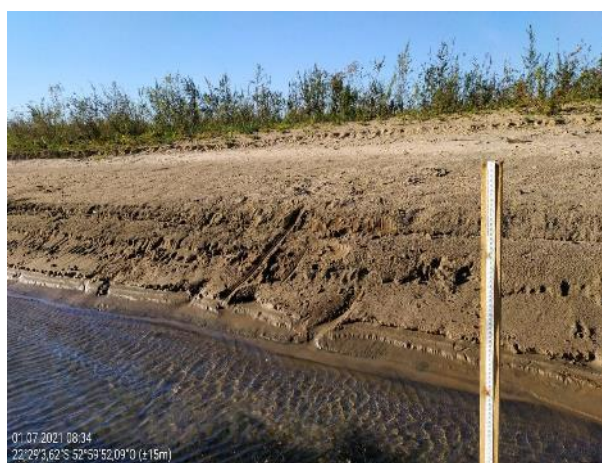
Figura 11 – Pontos de monitoramento em lagoa, Ponto 1, com destaque para marcas na margem, em 01/07/2021. Coordenadas: 22°27'51,52\"S, 52°57'42,87\"O.

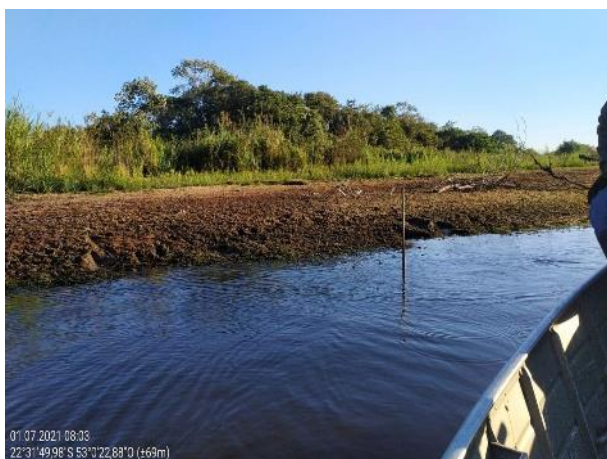
Figura 12 – Pontos de monitoramento com risco à ictiofauna no Ponto 2, em 01/07/2021. Coordenadas: 22°31'47,93\"S, 53°00'21,32\"O.

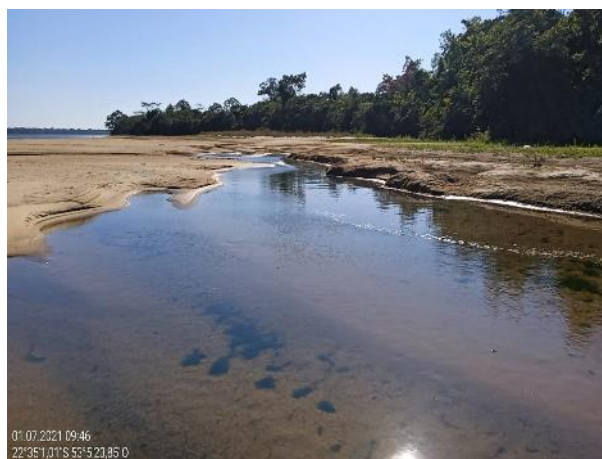
Figura 13 – Pontos de monitoramento com risco à ictiofauna no Ponto 3, em 01/07/2021. Coordenadas: 22°34'58,81\"S, 53°5'21,46\"O.

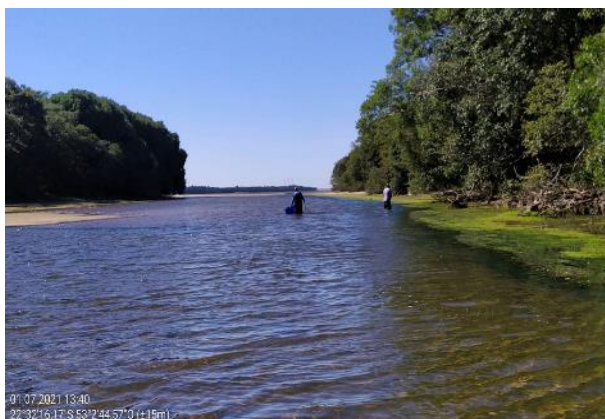
Figura 14 – Ponto de resgate e soltura de peixes na Ilha Santa Maria localizada próximo ao no Ponto 3, em 01/07/2021. Coordenadas: 22°33'33,07"S, 53°05'43,85"O.

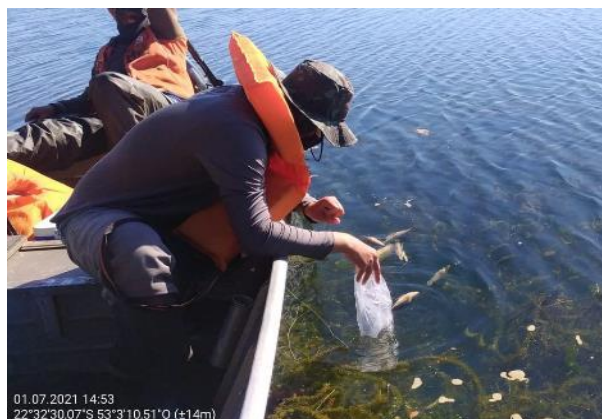
Figura 15 – Recolhimento de peixes mortos na Ilha Santa Maria localizada próximo ao Ponto 3, em 01/07/2021. Coordenadas: 22°33'33,07"S, 53°05'43,85"O.

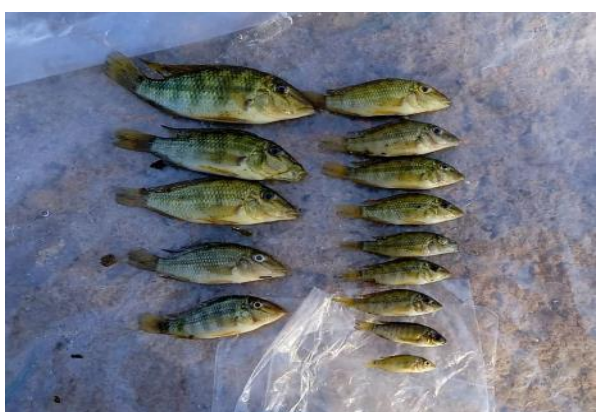
Nas proximidades de P3, na Ilha da Comissão Geográfica, foram registrados 69 indivíduos mortos, distribuídos em quatro espécies: *Satanoperca* sp. (61 indivíduos, Figura 18), *Cichla kelberi* (6 indivíduos, Figura 21), *Apistogramma commbrae* (1 indivíduo, Figura 19) e *Geophagus sveni* (1 indivíduo, Figura 22), com biomassa total aproximada de 0,631

Figura 18 - Indivíduos de *Satanoperca* sp recolhidos mortos na Ilha Comissão Geográfica localizada próximo ao Ponto 3, em 01/07/2021. Coordenadas: 22°34'56,21"S; 53°5'21,94"O.

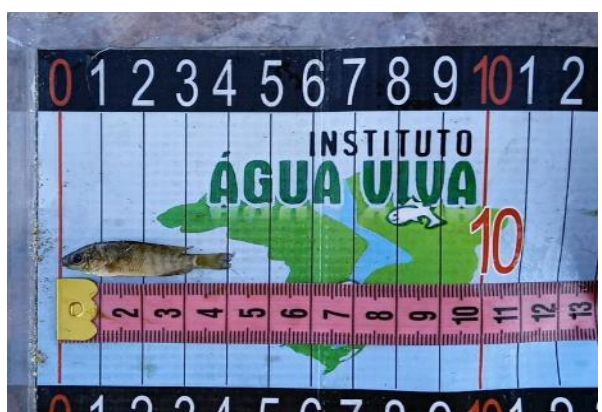
Figura 19 - *Apistogramma commbrae* recolhido morto na Ilha Comissão Geográfica localizada próximo ao Ponto 3, em 01/07/2021. Coordenadas: 22°34'56,21"S; 53°5'21,94"O.

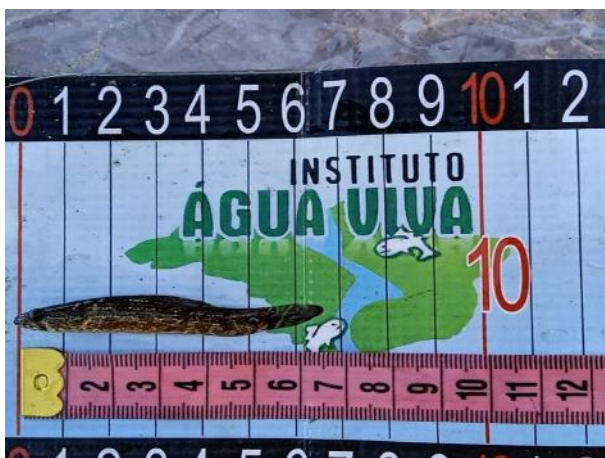
kg. Ainda nessa área, foram resgatados, com auxílio de puçá, 11 indivíduos da espécie *Satanoperca* sp. e 1 indivíduo da espécie *Hoplias* sp. (Figura 20), com biomassa total aproximada de 0,150 kg. Na Ilha Criminosa, também houve registro de um indivíduo morto da espécie *Cichla kelberi*. Na Ilha de Santa Maria foram resgatados com auxílio de puçá, 19 indivíduos, com biomassa total aproximada de 22,070 kg, distribuídos em quatro espécies: *Potamotrygon falkneri* (8 indivíduos, Figura 16), *Potamotrygon amandae* (8 indivíduos), *Satanoperca* sp. (2 indivíduos), *Hoplias malabaricus* (1 indivíduo). Todos os indivíduos resgatados foram soltos no canal principal do rio. No Ponto 1, 2 e 4 não houve necessidade de salvamento, nem registro de peixes mortos.

Figura 20 - *Hoplias* sp. resgatado na Ilha Comissão Geográfica localizada próximo ao Ponto 3, em 01/07/2021. Coordenadas: 22°34'56,21"S; 53°5'21,94"O

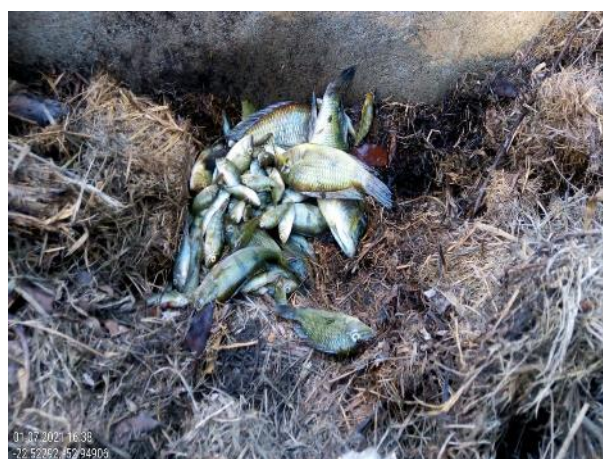
Figura 23 - Peixes recolhidos mortos durante o monitoramento, em 01/07/2021.

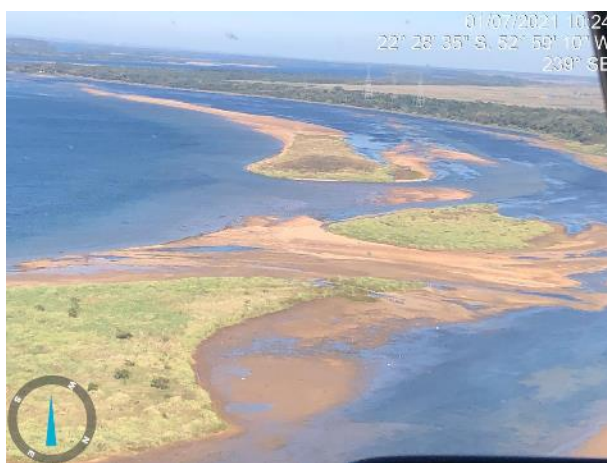
Nome da área:	Pedral próximo à linha de transmissão (Figuras 24 e 25).
Coordenadas geográficas:	22°29'8,39"S; 52°59'43,81"O
Descrição geral:	Local de afloramento rochoso de aproximadamente 25 hectares com uma lâmina de água irregular de 0,5m, a ser exposta a qualquer redução da vazão. Ambiente de difícil deslocamento pela água com alto risco de mortandade de peixes se isolado. Ações de despescas com arrastos e puçás são inviáveis pela grande área e irregularidade de do fundo rochoso.
Ações realizadas:	Área de monitoramento diário com teor de oxigênio dissolvido em torno de 7,0 mg/L e temperatura de 23°C.
Observações gerais:	Ponto de monitoramento permanente até a recuperação das vazões acima de 3.500 m <sup>3</sup> /s.

Figura 24 - Vista sul da região do pedral (margem direita) em 01/07/2021. Coordenadas: 22°28'35"S, 52°59'10"O.

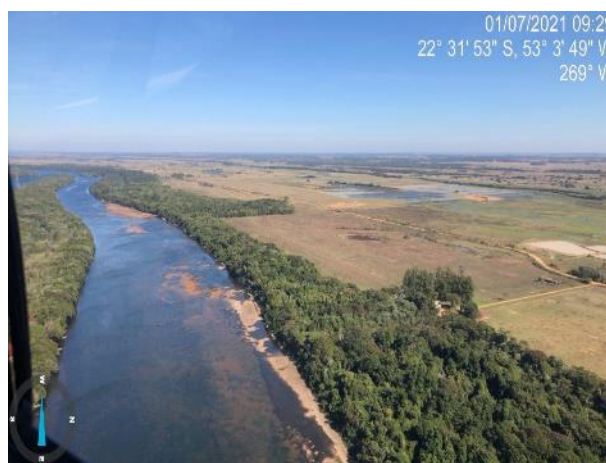
Figura 25 - Vista da região da linha de transmissão em 01/07/2021. Coordenadas: 22°31'53"S, 53°03'49"O.

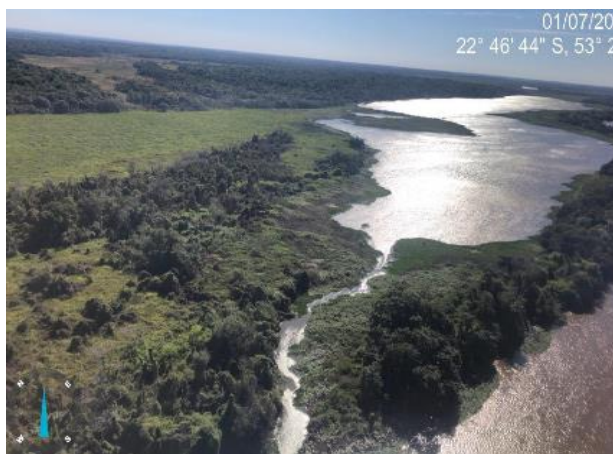
Nome da área:	Região marginal do MS, próxima ao Pedral (Figura 26).
Coordenadas geográficas:	22°33'47,99"S, 53°6'0,49"O
Descrição geral:	Região a montante do porto São Francisco, com aproximadamente 10 ha e profundidade inferior a 0,6 m.
Ações realizadas:	Monitoramento permanente quanto aos parâmetros temperatura e oxigênio dissolvido, vistorias embarcadas e sobrevoos com drone e helicóptero.
Observações gerais:	Região sensível ao rebaixamento do rio Paraná pela redução da vazão, com grande dificuldade operacional no resgate e salvamento, devido à grande quantidade de macrófitas. O risco de desconexão com o rio Paraná é iminente.

Figura 26 - Vista norte da região a montante do porto São Francisco, em 01/07/2021. Coordenadas: 22°46'44"S, 53°22'32"O.

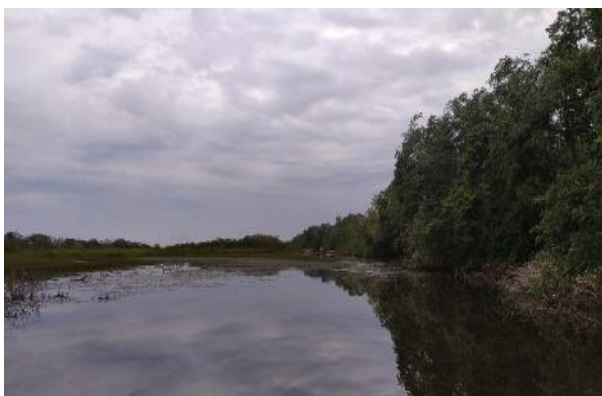
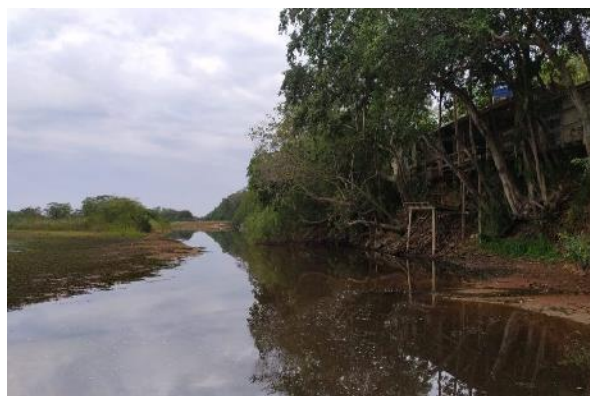
Nome da área:	Beira Rio - Rosana (Figuras 27 e 28)
Coordenadas geográficas:	22°31'27,46"S, 53°0'8,72"O
Descrição geral:	Região povoada por pescadores profissionais, comunidade tradicional de Rosana - SP.
Ações realizadas:	Monitoramento dos parâmetros de oxigênio dissolvido e temperatura da água.
Observações gerais:	Região sensível a maior rebaixamento do nível da água, limitando o acesso dos pescadores ao rio Paraná, com riscos de degradação da qualidade da água pela presença de macrófitas e esgotos clandestinos.

Figura 27 - Vista da região do Beira Rio, em 01/07/2021. Coordenadas: 22°31'27,46"S, 53°0'8,72"O.

Figura 28 - Vista da região do Beira Rio, em 01/07/2021. Coordenadas: 22°30'46"S, 52°59'35"O.

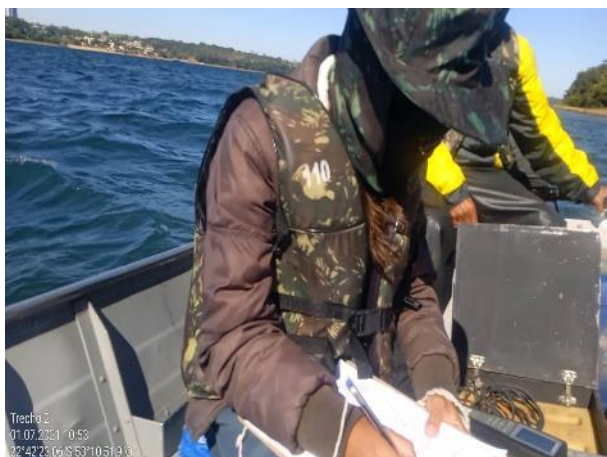
Novamente, devido a condições climáticas adversas com fortes ventos, o monitoramento foi realizado no período das 7:00 às 12:00 horas, em apenas dois horários de referência, no período da manhã, 8:00 e 11:00 horas. Nestes horários os parâmetros da qualidade de água, nos pontos P5 e P6, foram mensurados (Figuras 29 e 30).

Figura 29 – Monitoramento da qualidade de água no Ponto 5, em 01/07/2021. Coordenadas: 22°42'22,45"S, 53°10'52,87"O.

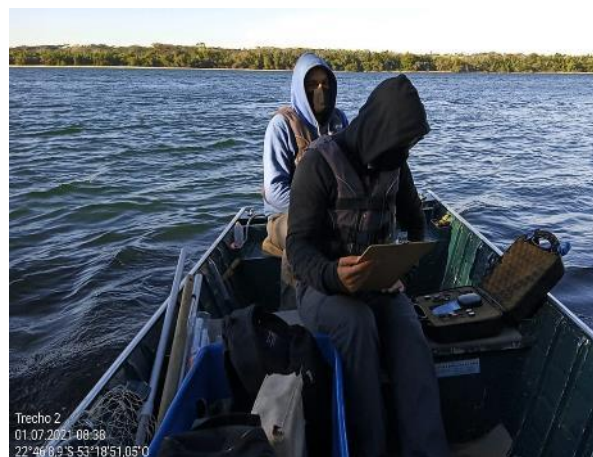
Figura 30 – Monitoramento da qualidade de água no Ponto 6, em 01/07/2021. Coordenadas: 22°46'8,92"S, 53°18'50,99"O.

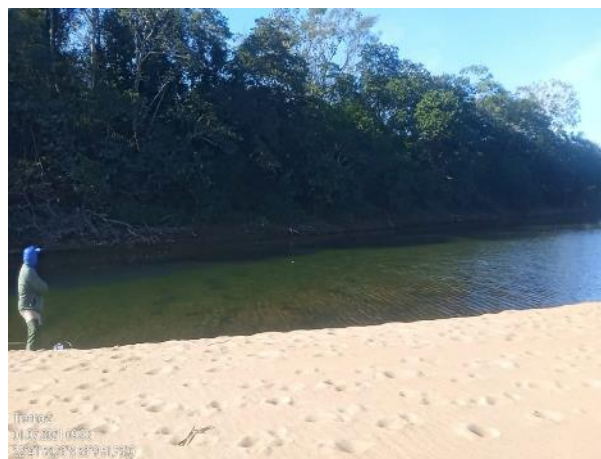
Figura 32 – Pontos de monitoramento com risco à ictiofauna no Ponto 5, em 01/07/2021. Coordenadas: 22°41'17,9"S, 53°09'24,02"O.

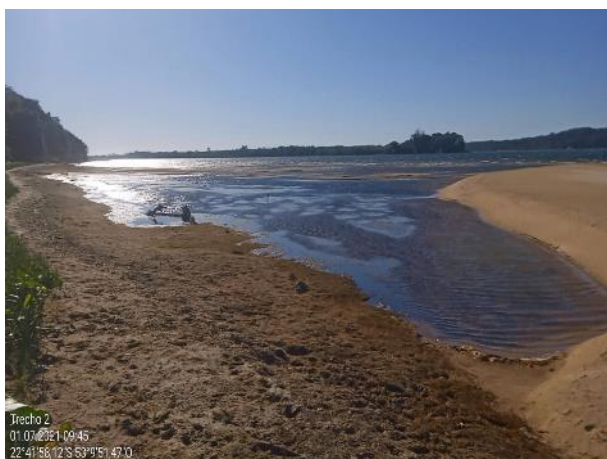
Figura 33 – Pontos de monitoramento em área com risco à ictiofauna próxima ao Ponto 5, em 01/07/2021. Coordenadas: 22°43'0,02"S, 53°11'42,93"O.

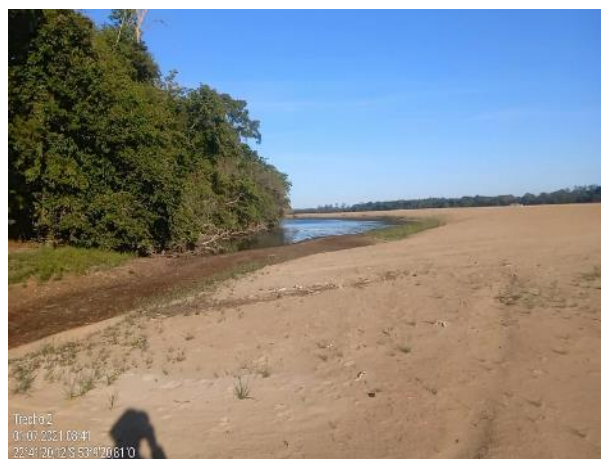
Figura 34 – Pontos de monitoramento lagoa com risco à ictiofauna próxima ao Ponto 5, em 01/07/2021. Coordenadas: 22°43'0,02"S, 53°11'42,93"O.

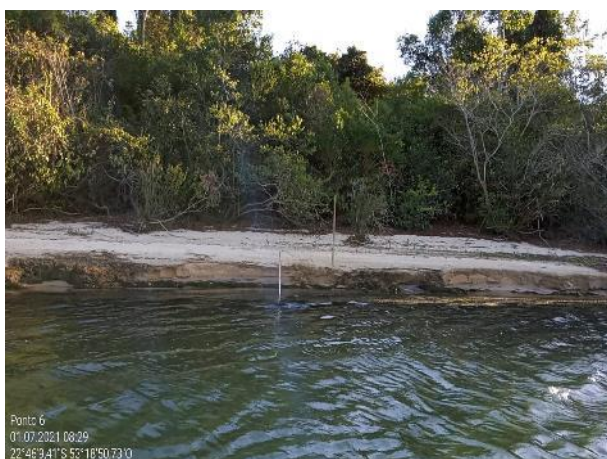
Figura 37 – Pontos de monitoramento com risco à ictiofauna lagoa localizada próximo ao Ponto 6, em 01/07/2021. Coordenadas: 22°47'44,65"S, 53°20'28,97"O.

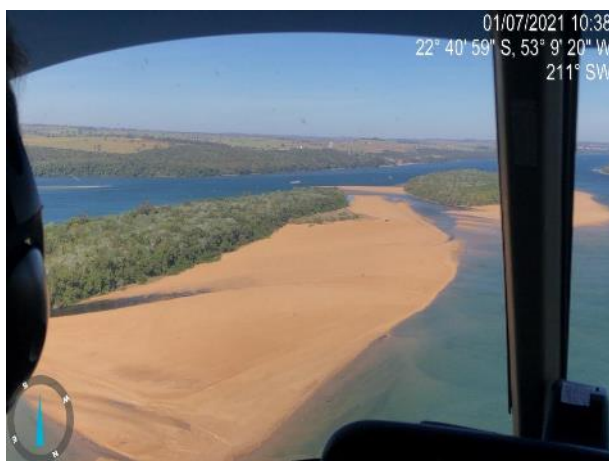
Nome da área:	Trecho 2 - Ponto 5 (Figuras 38)
Coordenadas geográficas:	22°40'56"S, 53°9'17"O
Descrição geral:	Área rasa de aproximadamente 2 ha que será desconectado do rio, se mantida a redução da vazão.
Ações realizadas:	Monitoramento permanente do oxigênio dissolvido, da temperatura, e da fauna aquática. Reconexão dessa área com o rio Paraná, com a abertura de uma vala comunicante.
Observações gerais:	A área desconectada foi alvo de salvamento por arrasto em 23/06/2021 e segue acompanhada.

Figura 38 – Vista geral da área a ser totalmente desconectada no Ponto 5, em 01/07/2021. Coordenadas: 22°40'56"S, 53°9'17"O.

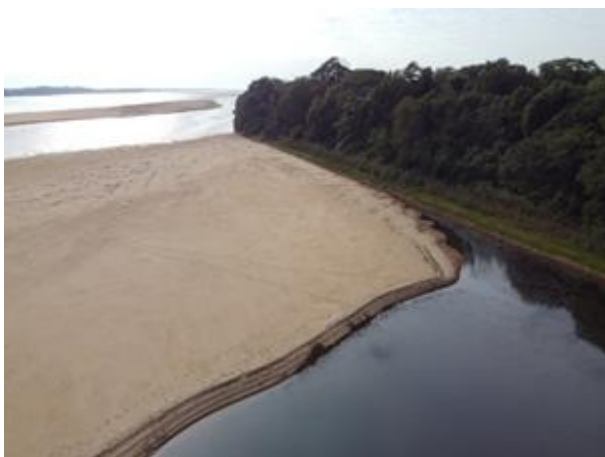
Nome da área:	Ponto 6 - Trecho 2 (Figuras 39 e 40)
Coordenadas geográficas:	22°46'47,03"S; 53°21'17,06"O
Descrição geral:	Área de aproximadamente 1,2 hectares, a ser totalmente desconectada do rio Paraná, se mantida a redução de vazão programada.
Ações realizadas:	Afugentamento dos peixes e monitoramento do oxigênio dissolvido e da temperatura da água.
Observações gerais:	Área de difícil despesca por arrasto, com pontos de grande profundidade e tamanho.

Figura 39 – Vista geral da área a ser desconectada do rio Paraná, em 01/07/2021. Coordenadas: 22°46'47,03"S; 53°21'17,06"O.

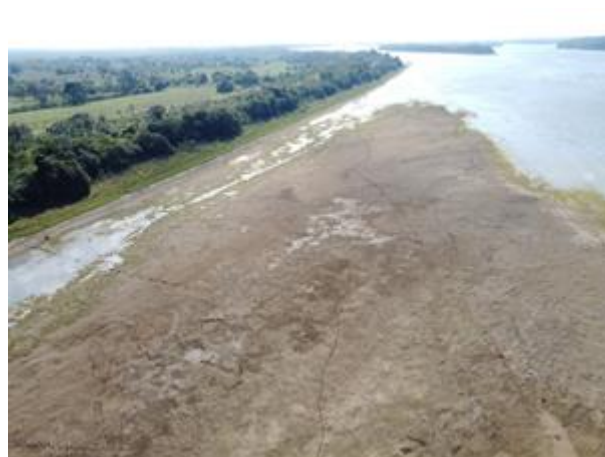
Figura 40 – Vista geral da área a ser desconectada do rio Paraná, em 01/07/2021. Coordenadas: 22°46'47,03"S; 53°21'17,06"O

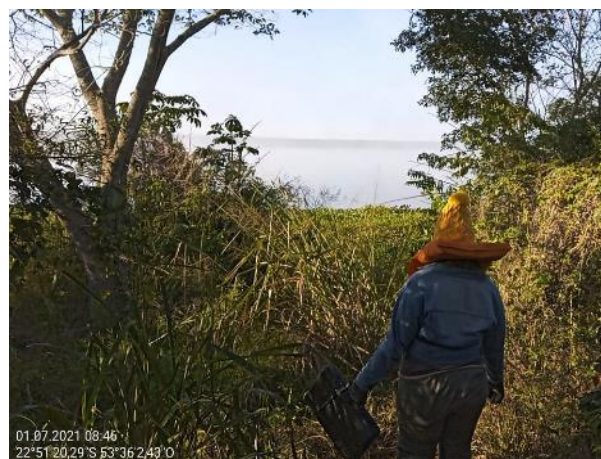
Todos os valores dos parâmetros analisados estiveram dentro dos limites preconizados pela Resolução CONAMA 357/05. Ressalta-se que no P10, como o observado ontem, as concentrações de oxigênio dissolvido na água foram mantidas acima de 5,00 mg/L, nos três horários de referência, sendo 7,02 mg/L às 8:00 horas, 6,91 mg/L às 11:00 h, 8,25 mg/L às 15:00 h, o que pode ser resultante das variações meteorológicas verificadas nos últimos três dias (28, 29 e 30/06/21). Em geral, no Trecho 3, os valores médios de concentração de oxigênio dissolvido na água variaram entre 6,76 mg/L e 7,40 mg/L.

Figura 44 – Monitoramento da qualidade de água no Ponto 10, em 01/07/2021. Coordenadas: 22°51'20,29\"S, 53°36'2,43\"O.

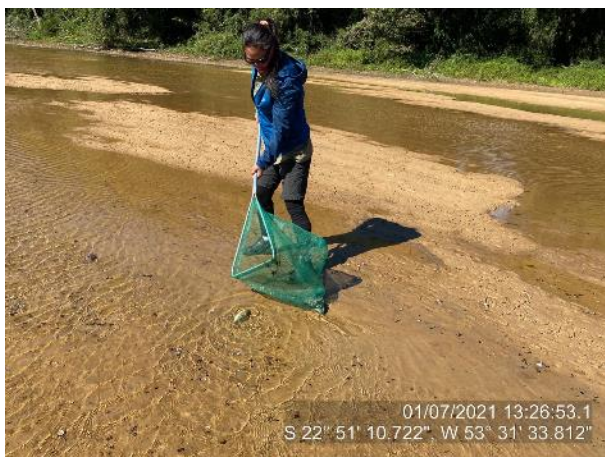
No Ponto 7 do Trecho 3 foram coletados 174 indivíduos de 4 espécies, totalizando uma biomassa aproximada de 1,885kg, das espécies *Bryconamericus* sp. (n=150), *Cichla piquiti* (n=1), *Geophagus sveni* (n=19), *Satanoperca pappaterra* (n=4). Todos estes peixes estavam mortos numa região muito rasa, muito provavelmente a causa foi hipotermia, dado

que as condições de oxigenação foram adequadas e não havia animais nas áreas secas. Nos demais pontos do trecho não houve resgate ou avistamento de peixes mortos.

Figura 46 – Recolhimento de peixes mortos no Ponto 7, em 01/07/2021. Coordenadas: 22°51'39"S, 53°32'14"O.

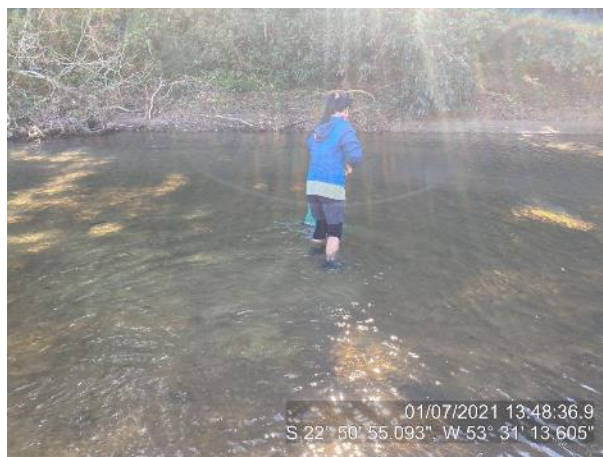
Figura 47 – Recolhimento de peixes mortos no Ponto 7, em 01/07/2021. Coordenadas: 22°51'18.17"S, 53°31'45.37"O.

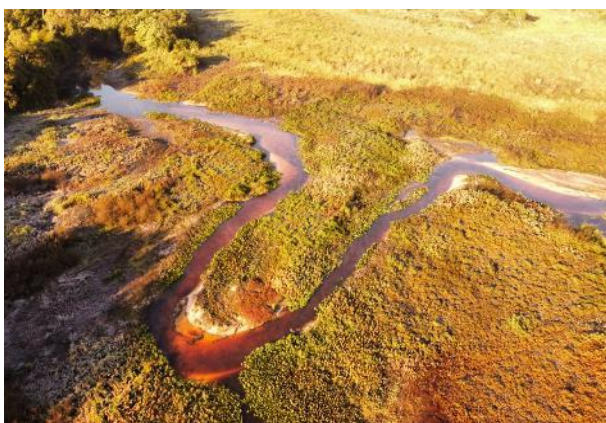
Figura 54 – Pontos de monitoramento com risco à ictiofauna Ponto 10, em 01/07/2021. Coordenadas: 22°51'41,71"S, 53°36'53,08"O.

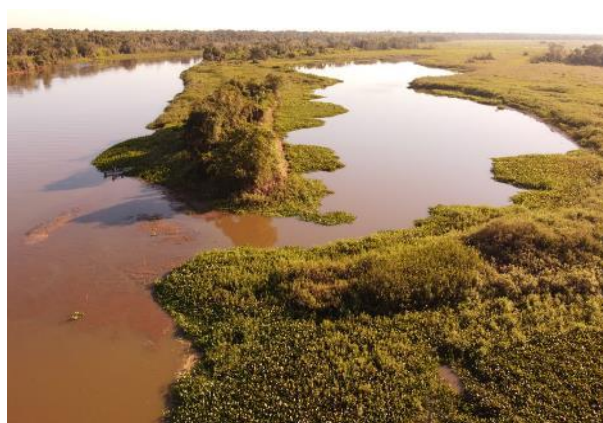
Figura 55 – Pontos de monitoramento com risco à ictiofauna Ponto 10, em 01/07/2021. Coordenadas: 22°51'41,71"S, 53°36'53,08"O.

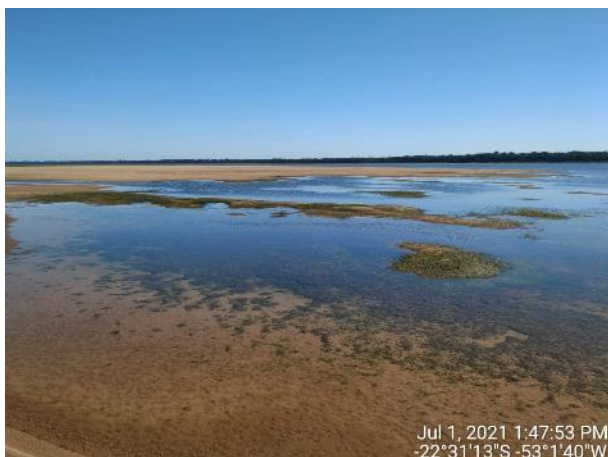
Figura 56 – Pontos de monitoramento com risco à ictiofauna Ponto 11, em 01/07/2021. Coordenadas: 22°31'13"S, 53°1'40"O.

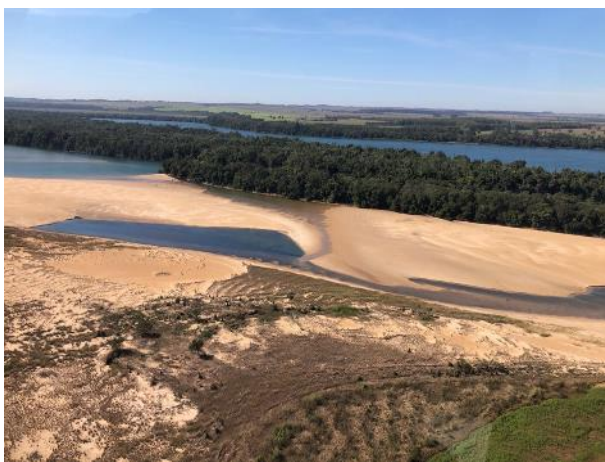
Nome da área:	Área oposta ao Porto 18 - P11 - Trecho 2 (Figuras 57 e 58).
Coordenadas geográficas:	22°45'57"S, 53°19'10"O.
Descrição geral:	Região de aproximadamente 3 ha, que pode ser desconectada do rio Paraná, caso haja redução da vazão.
Ações realizadas:	Monitoramento dos teores de oxigênio dissolvido e temperatura da água, a fim de manter vigilância sobre potencial área de mortandade de peixes.
Observações gerais:	Área de difícil despesca por arrasto, por apresentar altas profundidades e grande extensão.
Dia 30/06	OD - 8,4 mg/L - Temperatura da água 15,5°C.
Dia 01/07	OD - 7,9 mg/L - Temperatura da água 13,1°C.

Figura 57 – Vista norte da área próxima ao Porto 18, no lado sul-mato-grossense, em 01/07/2021. Coordenadas: 22°45'57''S, 53°19'10''O.

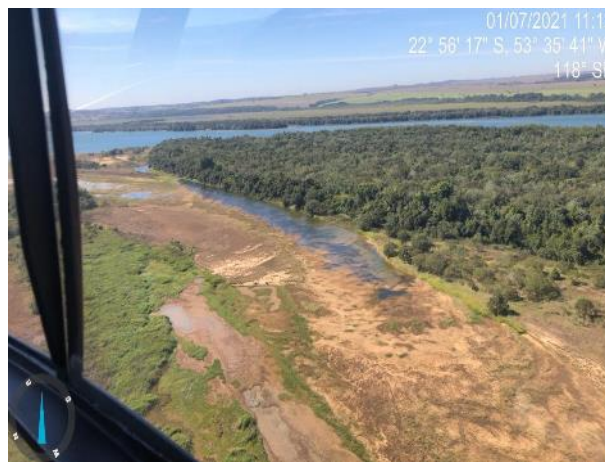
Figura 58 – Vista sul da área próxima ao Porto 18, no lado sul-mato-grossense, em 01/07/2021. Coordenadas: 22°56'17''S, 53°35'41''O.

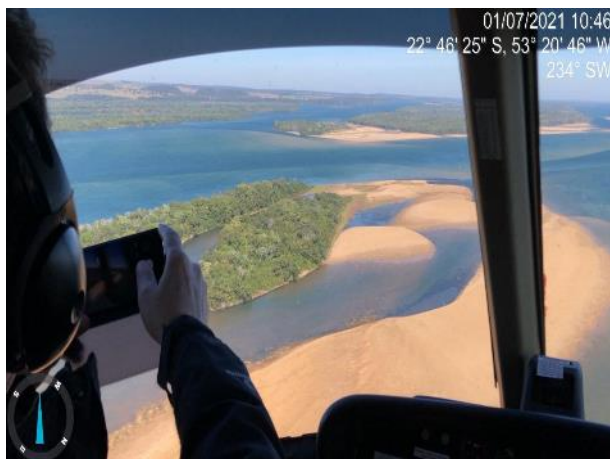
Nome da área:	P11 - Trecho 3 - Sul mato grossense (Figura 59).
Coordenadas geográficas:	22°46'44''S, 53°21'20''O.
Descrição geral:	Áreas de profundidades médias, com aproximadamente 60 hectares, ao longo da ilha do lado sul-mato-grossense, com risco de desconexão se mantida a redução da vazão.
Ações realizadas:	Monitoramento das conexões com o Rio Paraná, dos teores de oxigênio dissolvido e temperatura da água.
Observações gerais:	Áreas de difícil controle e despesca por qualquer método, com riscos iminentes de aprisionamento de peixes em quantidades consideráveis, e ação de pescadores, por ser uma área de deslocamento de embarcações.
Dia 30/06	OD - 7,2 mg/L - Temperatura da água 16,4°C.
Dia 01/07	OD - 7,5 mg/L - Temperatura da água 14,2°C.

Figura 59 – Vista sul da área de desconexão, em 01/07/2021. Coordenadas: 22°46'45"S, 53°20'26"O.

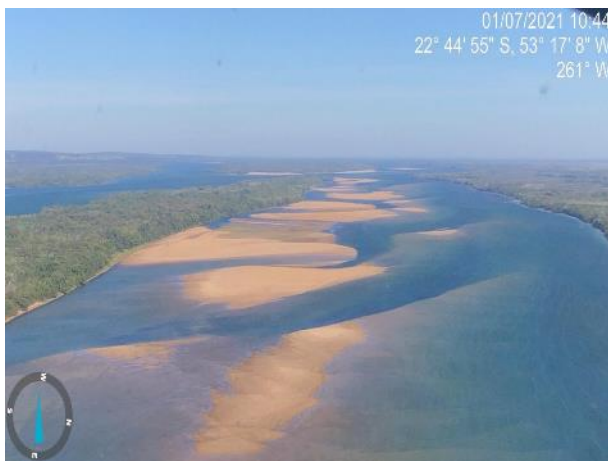
Nome da área:	P11 - Trecho 3, próximo ao Canal Poitã (Figura 60).
Coordenadas geográficas:	22° 47' 1" S, 53° 21' 48" O.
Descrição geral:	Área de aproximadamente 12 ha, passível de desconexão e aprisionamento de peixes. Áreas extensas e profundas de difícil despesca.
Ações realizadas:	monitoramento dos teores de oxigênio dissolvido e temperatura, vigilância sobre a fauna aquática.
Observações gerais:	Áreas de grande fluxo de pescadores e turistas.
Dia 30/06	OD - 9,6 mg/L - Temperatura da água 15,2°C.
Dia 01/07	OD - 7,4 mg/L - Temperatura da água 13,8°C.

Figura 60 – Vista sul da área de desconexão com o Rio Paraná, próximo ao rio Poitã, em 01/07/2021. Coordenadas: 22°44'55"S, 53°17'48"O.

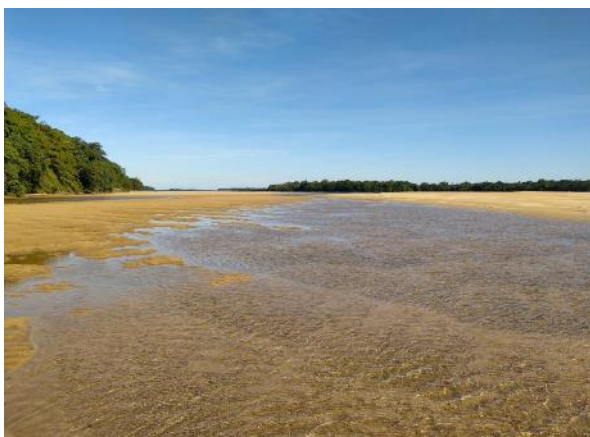
Nome da área:	P11 - Trecho 3, próximo ao rio Ivinhema (Figuras 61 e 62).
Coordenadas geográficas:	22°48'5"S, 53°23'33"O.
Descrição geral:	Meandro do rio Paraná que será totalmente seco, se mantida a redução da vazão.
Ações realizadas:	Vistoria a pé, sobrevoo com drone e helicóptero e avaliação da qualidade de água para a vida aquática.
Observações gerais:	Trecho de aproximadamente 14 km de extensão, que pode ser totalmente isolado caso ocorra nova redução de vazão. Este trecho se caracteriza pela presença de vários poços distribuídos ao longo de sua extensão, com presença de vegetação marginal, galhos e troncos submersos, nas regiões mais profundas.
Dia 30/06	OD - 7,7 mg/L - Temperatura da água 17,8 °C.
Dia 01/07	OD - 6,2 mg/L - Temperatura da água 13,6 °C.

Figura 61 - Vista do trecho do canal em risco de secar, caso seja prosseguido a redução de vazão. Foto do P11 em 01/07/2021. Coordenadas: 22°51'12"S, 53°24'16"O.

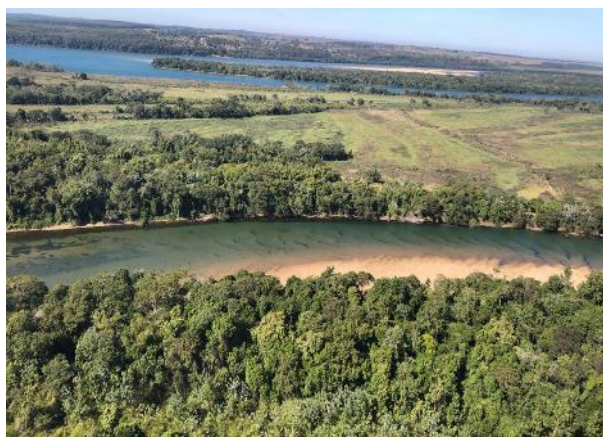
Figura 62 - Vista do trecho a ser totalmente seco, caso mantida a redução escalonada de vazão. Foto em 01/07/2021. Coordenadas: 22°48'51"S, 53°25'57"O.

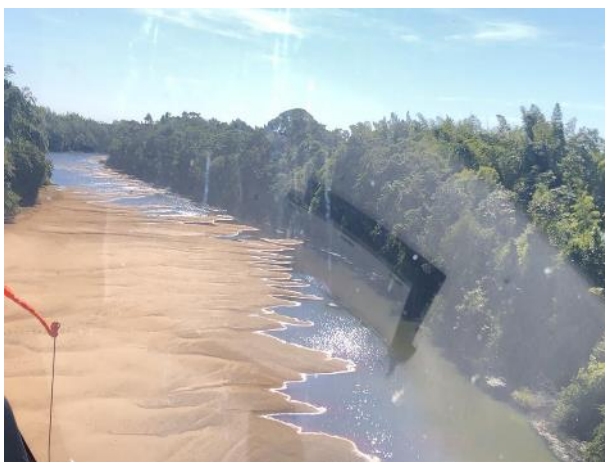
Nome da área:	P11 - Trecho 3, próximo ao rio Ivinhema (Figura 63).
Coordenadas geográficas:	22°47'1"S, 53°21'48"O.
Descrição geral:	Meandro do Rio Paraná, com acúmulo de água apenas na margem interna da ilha, área de profundidade mediana, de difícil resgate de peixes.
Ações realizadas:	Acompanhamento a pé e sobrevoos com drone e helicóptero, além de acompanhamento da qualidade de água.
Observações gerais:	Área de difícil resgate de peixes por qualquer método, neste local foi avistado um cardume de piracanjubas que serão acompanhados até a reconexão com o rio Paraná.
Dia 30/06	OD - 7,5 mg/L - Temperatura da água 17°C.
Dia 01/07	OD - 7,2 mg/L - Temperatura da água 16,3°C.

Figura 63 - Vista do trecho a ser totalmente seco, mantido o secamento, em 01/07/2021. Coordenadas: 22°51'37"S, 53°32'15"O.
