RELATÓRIO TÉCNICO DIÁRIO
Monitoramento em defluência reduzida
UHE Eng. Sérgio Motta - Porto Primavera

Número doc.:	RT/GS/29/2021
Data atividade:	03/07/2021
Vazão média:	2.915 m³/s
Nível médio de Montante:	257,18 m
Nível médio de Jusante:	236,10 m

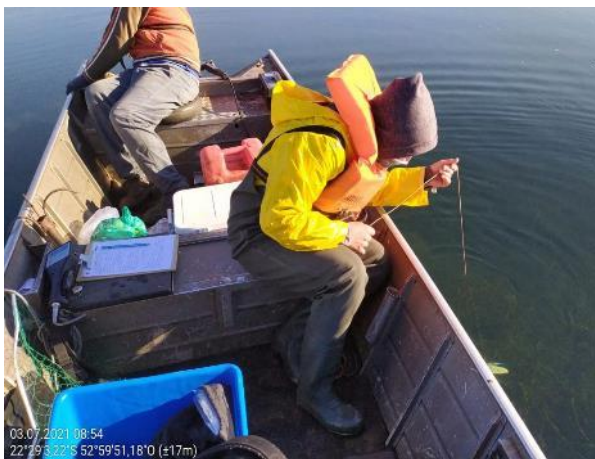
Figura 7 – Monitoramento da qualidade de água no Ponto 1, em 03/07/2021. Coordenadas: 22°29'3,22"S, 52°59'51,18"O.

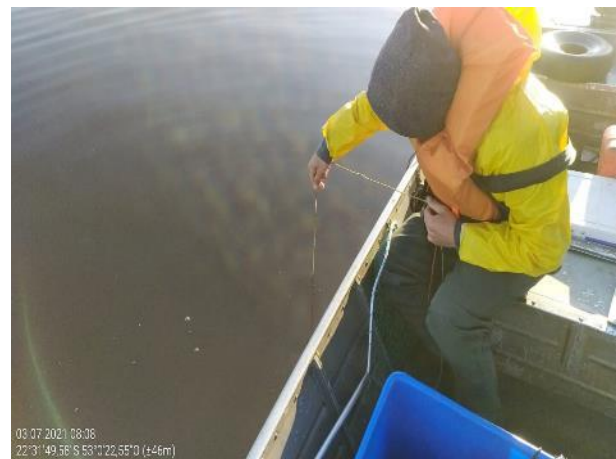
Os valores dos parâmetros avaliados em todos os pontos de amostragem não ultrapassaram os limites definidos na Resolução CONAMA 357/2005, em seu Artigo 15 - Águas doces Classe II, como pode ser observado no Quadro 1. Ressalta-se que, em P2, de modo similar aos dias anteriores (30/06, 01 e 02/07/21), as concentrações de oxigênio dissolvido na água se mantiveram mais elevadas e permaneceram acima do limiar de 5,00 mg/L, com média, no dia de hoje, de 6,34 mg/L (8:00h: 6,40 mg/L; 11:00h: 5,48 mg/L; 15:00h: 7,14 mg/L). Em geral, as concentrações médias de oxigênio dissolvido no Trecho 1 variaram entre 6,34 mg/L e 7,84 mg/L. Cabe destacar que tais mudanças, principalmente aquelas relacionadas com a concentração de oxigênio dissolvido na água, podem ser reflexo da queda na temperatura nos últimos dias (28/06 à 01/07/21).

Figura 8 – Monitoramento da qualidade de água no Ponto 2, em 03/07/2021. Coordenadas: 22°31'49,58"S, 53°00'22,55"O.

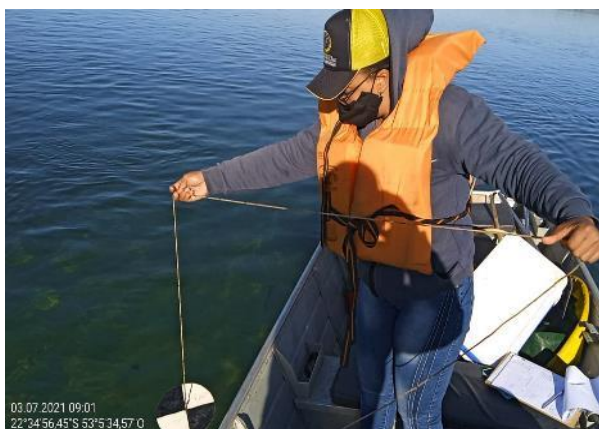
Figura 9 – Monitoramento da qualidade de água no Ponto 3, em 03/07/2021. Coordenadas: 22°34'56,45"S, 53°05'34,57"O.

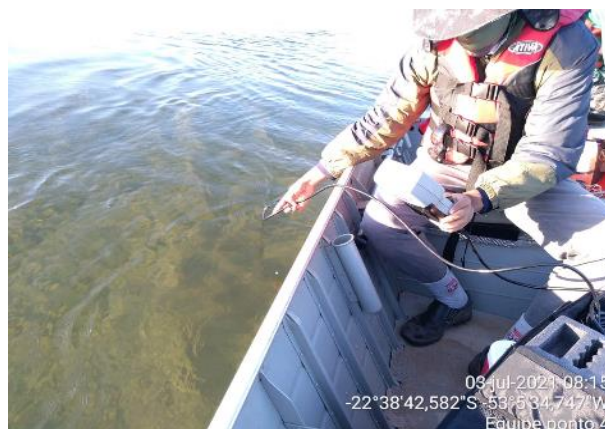
Figura 10 – Monitoramento da qualidade de água no Ponto 4, em 03/07/2021. Coordenadas: 22°38'42,58"S, 53°05'34,74"O.

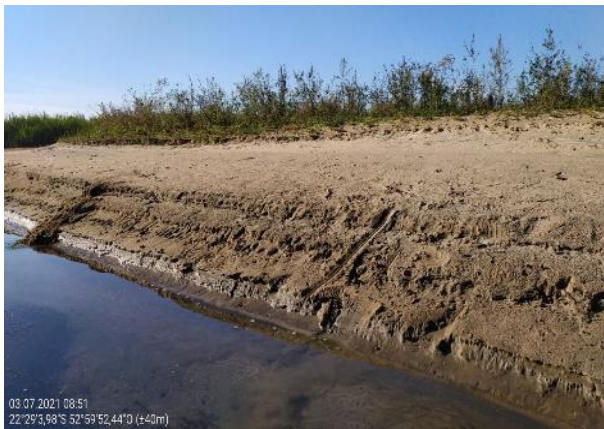
Figura 11 – Imagem do barranco ilustrando a redução de cota no Ponto 1, em 03/07/2021. Coordenadas: 22°29'3,98"S, 52°59'52,44"O.

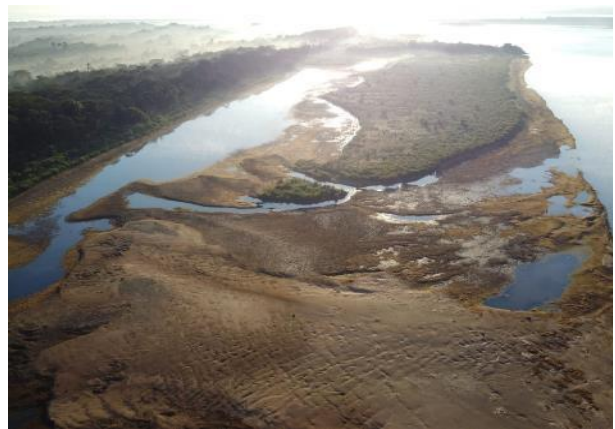
Figura 12 – Vista aérea da região do Ponto 1, em 03/07/2021. Coordenadas: 22°27'51,52"S, 52°57'42,87"O.

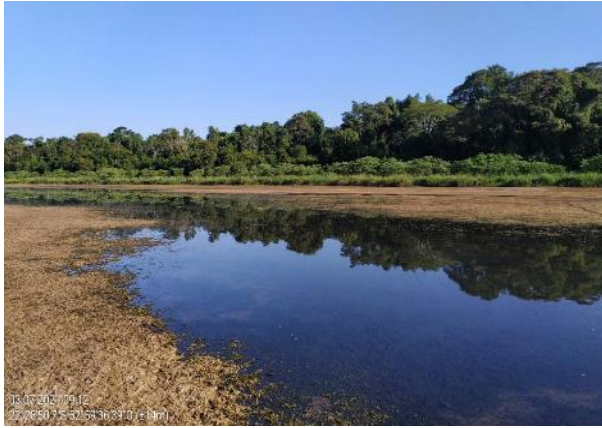
Figura 13 – Lagoa monitorada com risco à ictiofauna próxima ao Ponto 1, em 03/07/2021. Coordenadas: 22°28'50,7"S, 52°58'36,39"O.

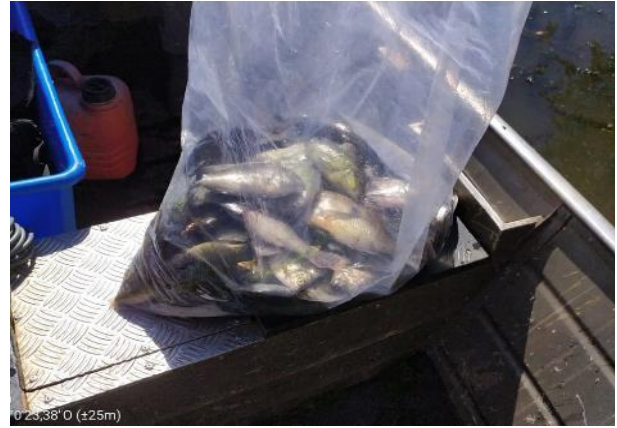
Em P1, na lagoa do Chiclete, foram recolhidos 166 indivíduos mortos (Figura 14), distribuídos em cinco espécies: *Metynnis lippincottianus* (48 indivíduos), *Geophagus sveni* (38 indivíduos), *Cichla* sp. (52 indivíduos), *Satanoperca* sp. (18 indivíduos) e *Leporinus friderici* (10 indivíduos), com biomassa total estimada de 39,0 kg. Ressalta-se que o número de peixes mortos, registrados hoje, foi menor quando comparado com aquele de ontem (02/07/21, 404 indivíduos e 101,4 kg).

Figura 14 – Peixes mortos recolhidos durante o monitoramento da lagoa Chiclete localizada próximo ao Ponto 1, em 03/07/2021. Coordenadas: 22°31'49,57"S, 53°00'23,38"O.

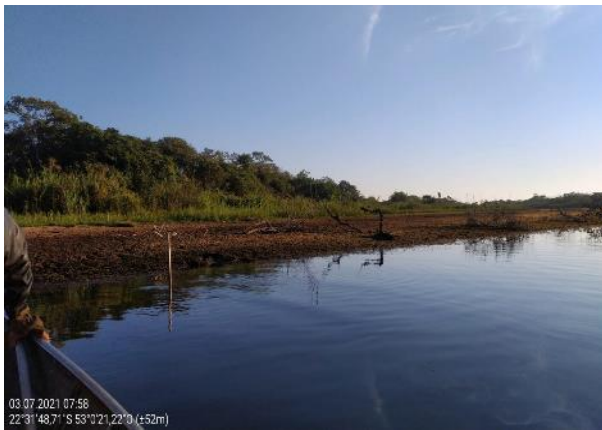
Figura 15 – Pontos de monitoramento com risco à ictiofauna no Ponto 2, em 03/07/2021. Coordenadas: 22°31'48,71"S, 53°00'21,22"O.

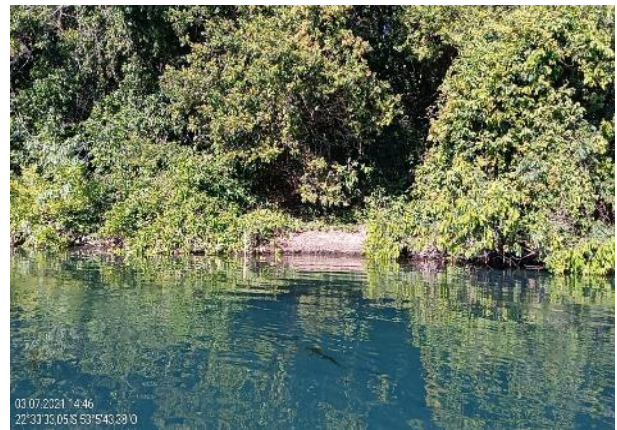
Figura 16 - Pontos de monitoramento com risco à ictiofauna no Ponto 3, em 03/07/2021. Coordenadas: 22°33'33,05"S, 53°5'43,38"O.

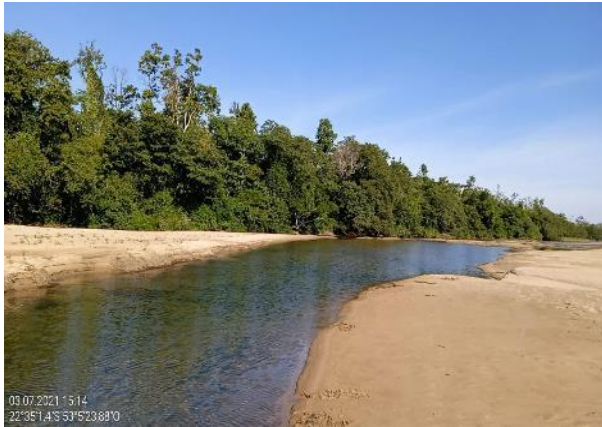
Figura 17 – Pontos de monitoramento com risco à ictiofauna no Ponto 3, em 03/07/2021. Coordenadas: 22°35'1,4"S, 53°5'23,88"O.

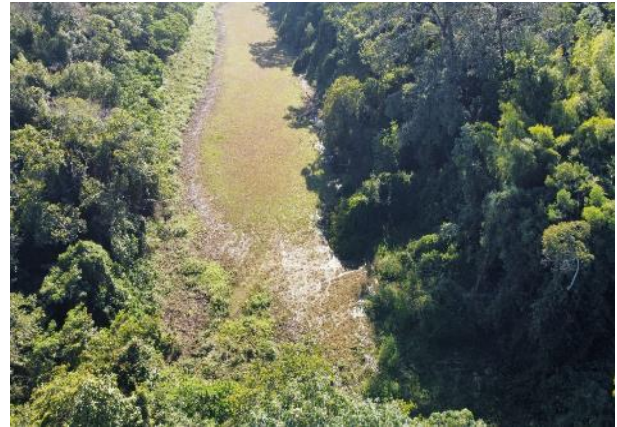
Figura 18 – Ponto de monitoramento com risco à ictiofauna na Ilha Comissão Geográfica localizada próximo ao Ponto 3, em 03/07/2021. Coordenadas: 22°33'33,07"S, 53°05'43,85"O.

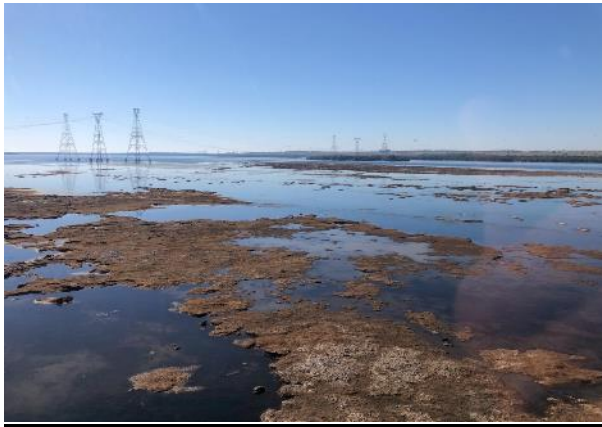
Nome da área:	Pedral próximo à linha de transmissão (Figuras 23 e 24).
Coordenadas geográficas:	22°29'8,39"S; 52°59'43,81"O
Descrição geral:	Local de afloramento rochoso de aproximadamente 25 hectares com uma lâmina de água irregular de 0,5m, a ser exposta a qualquer redução da vazão. Ambiente de difícil deslocamento pela água com alto risco de mortandade de peixes se isolado. Ações de resgate com arrastos e puçás são inviáveis pela grande área e irregularidade do fundo rochoso.
Ações realizadas:	Área de monitoramento diário com teor de oxigênio dissolvido em torno de 7,0 mg/L e temperatura de 23°C.
Observações gerais:	Ponto de monitoramento permanente até a recuperação das vazões acima de 3.500 m ³ /s.

Figura 23 - Vista da região do pedral (margem direita), em 03/07/2021. Coordenadas: 22°28'16"S; 52°59'13"O.

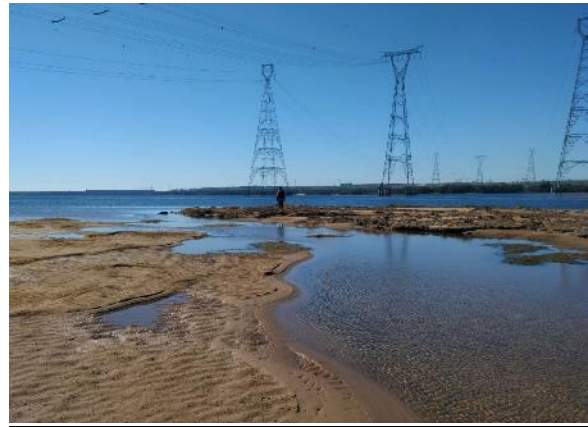
Figura 24 - Vista da região da linha de transmissão, em 03/07/2021. 22°29'53"S; 52°0'25"O

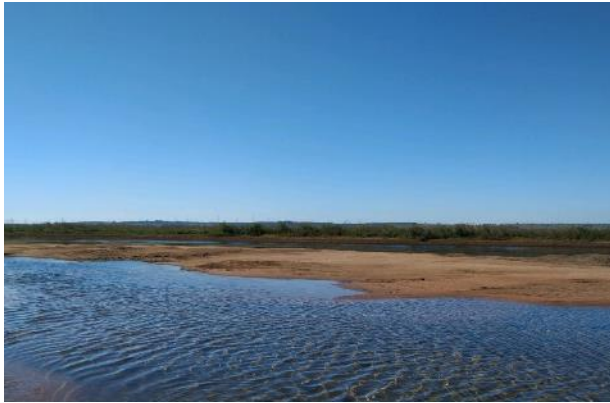
Nome da área:	Região marginal do MS, próxima ao Pedral (Figura 25).
Coordenadas geográficas:	22°33'47,99"S, 53°6'0,49"O
Descrição geral:	Região a montante do porto São Francisco, com aproximadamente 10 ha e profundidade inferior a 0,6 m.
Ações realizadas:	Monitoramento permanente quanto aos parâmetros temperatura e oxigênio dissolvido, vistorias embarcadas e sobrevoos com drone e helicóptero.
Observações gerais	Região sensível ao rebaixamento do rio Paraná pela redução da vazão, com grande dificuldade operacional no resgate e salvamento, devido à grande quantidade de macrófitas. O risco de desconexão com o rio Paraná é iminente.

Figura 25 - Vista norte da região a montante do porto São Francisco, em 03/07/2021. Coordenadas: 22°46'44"S, 53°22'32"O.

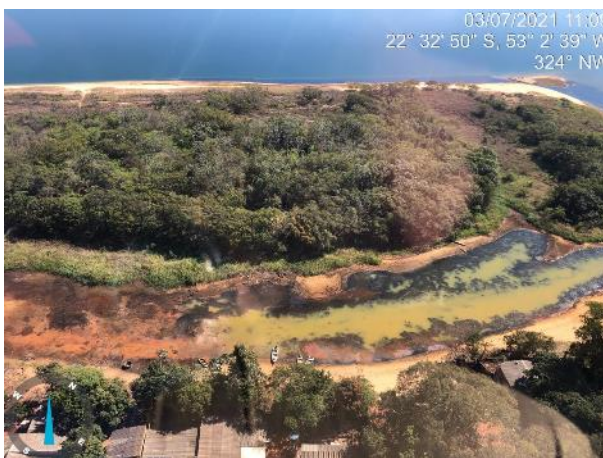
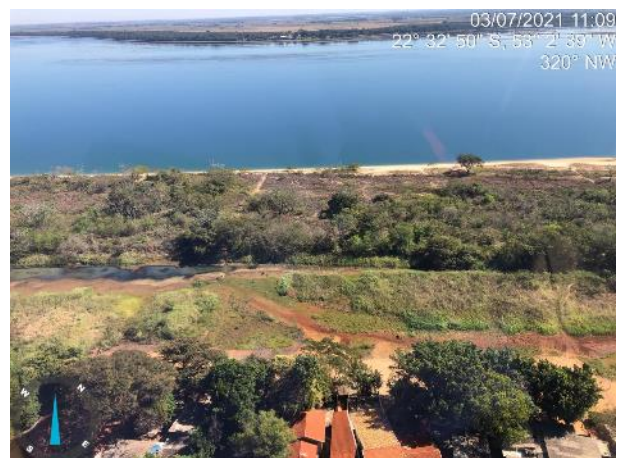
Nome da área:	Beira Rio - Rosana (Figuras 26 e 27)
Coordenadas geográficas:	22°31'27,46"S, 53°0'8,72"O
Descrição geral:	Região povoada por pescadores profissionais, comunidade tradicional de Rosana - SP.
Ações realizadas:	Monitoramento dos parâmetros de oxigênio dissolvido e temperatura da água.
Observações gerais:	Região sensível a maior rebaixamento do nível da água, limitando o acesso dos pescadores ao rio Paraná, com riscos de degradação da qualidade da água pela presença de macrófitas e esgotos clandestinos.

Figura 26 - Vista da região do Beira Rio, em 03/07/2021. Coordenadas: 22°32'50"S, 53°2'39"O.

Figura 27 - Vista da região do Beira Rio, em 03/07/2021. Coordenadas: 22°32'50"S, 52°2'39"O.

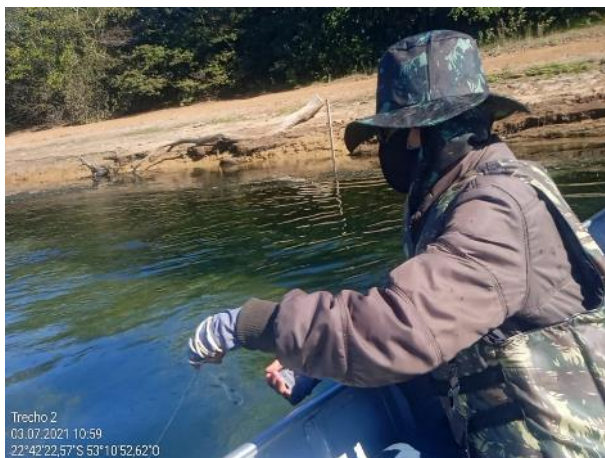
Figura 28 – Monitoramento da qualidade de água no Ponto 5, em 03/07/2021. Coordenadas: 22°42'22,57\"S, 53°10'52,87\"O.

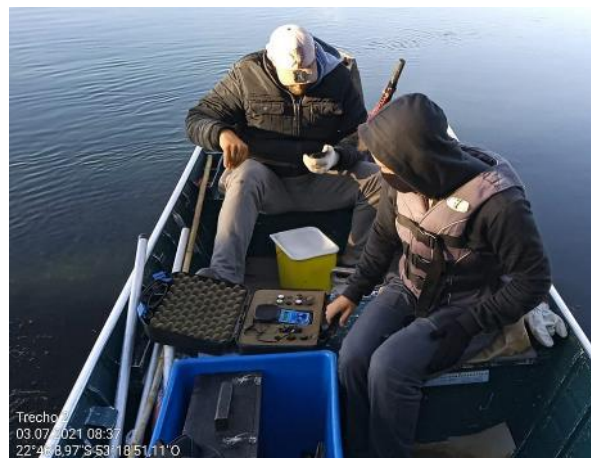
Figura 29 – Monitoramento da qualidade de água no Ponto 6, em 03/07/2021. Coordenadas: 22°46'8,92\"S, 53°18'50,99\"O.

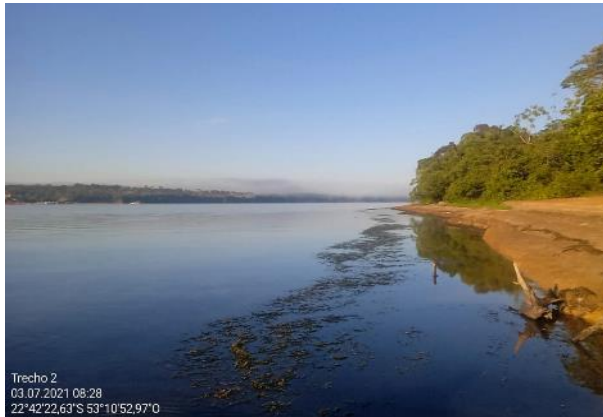
Figura 30 – Pontos de monitoramento com risco à ictiofauna no Ponto 5, em 03/07/2021. Coordenadas: 22°42'22,63"S, 53°10'52,97"O.

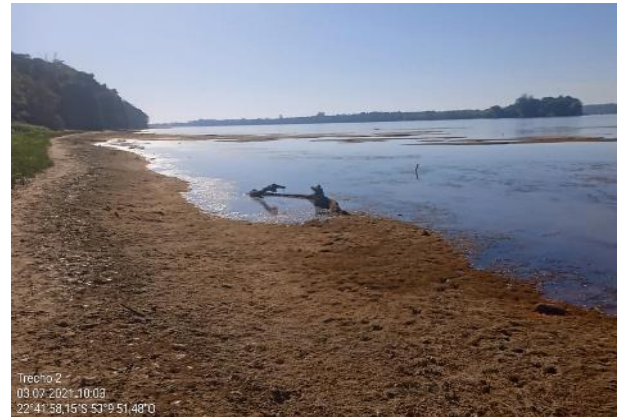
Figura 31 – Pontos de monitoramento com risco à ictiofauna no Ponto 5, em 03/07/2021. Coordenadas: 22°41'58,15"S, 53°9'51,48"O.

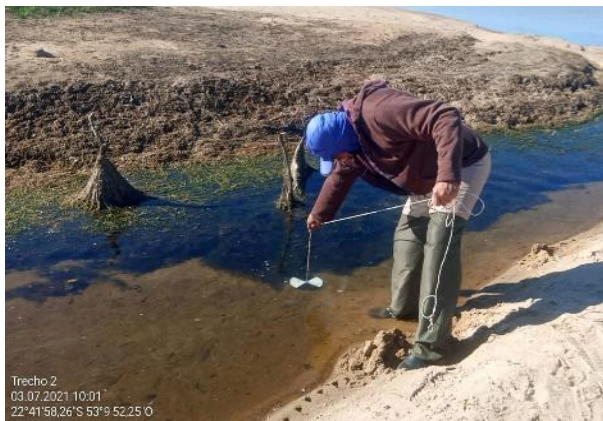
Figura 32 – Lagoa monitorada com risco à ictiofauna próxima ao Ponto 5, em 03/07/2021. Coordenadas: 22°41'58,26"S, 53°9'52,26"O.

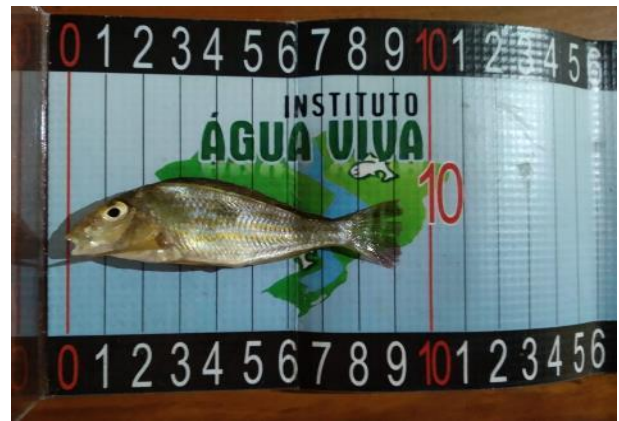
Nas proximidades de P5, foi recolhido apenas um indivíduo morto da espécie *Geophagus sveni* (biomassa estimada de 0,001 kg, Figura 33). Próximo a P6, na área onde ontem (02/07/21) foi registrada elevada mortalidade, houve recolhimento de 147 indivíduos (Figura 36 e 37), com biomassa de 5,1 kg (Figura 37), distribuídos em três espécies: *Geophagus sveni* (121 indivíduos, Figura 41), e *Cichla kelberi* (16 indivíduos, Figura 40), *Metynniss lippincottianus* (10 indivíduos, Figura 39). Os peixes mortos foram depositados na composteira. Ressalta-se que o número de animais mortos registrados hoje no Trecho 2 (148 indivíduos, biomassa acumulada de 5,1 kg) foi consideravelmente menor quando comparado com o observado ontem (02/07/21), 461 indivíduos, biomassa acumulada de 42,7 kg).

Figura 33 - *Geophagus sveni* recolhido morto em área com risco à ictiofauna próxima ao Ponto 5, em 03/07/2021. Coordenadas: 22°41'58,26"S, 53°9'52,26"O.

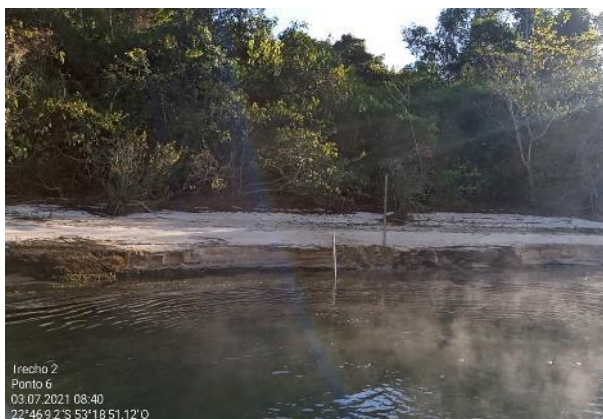
Figura 34 - Pontos de monitoramento com risco à ictiofauna no Ponto 6, em 03/07/2021. Coordenadas: 22°46'9,2"S, 53°18'51,12"O.

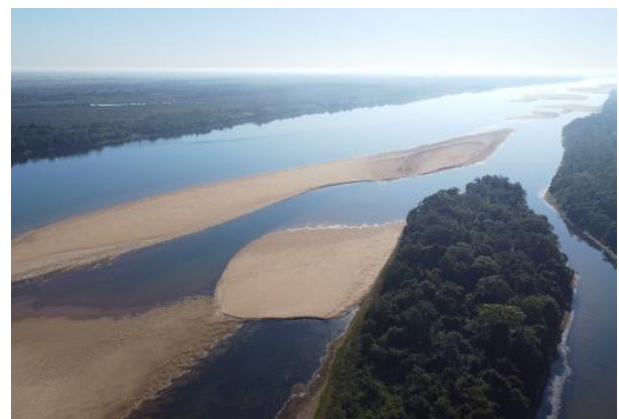
Figura 35 – Vista aérea próximo ao Ponto 6, em 03/07/2021. Coordenadas: 22°47'44,65"S, 53°20'28,97"O.

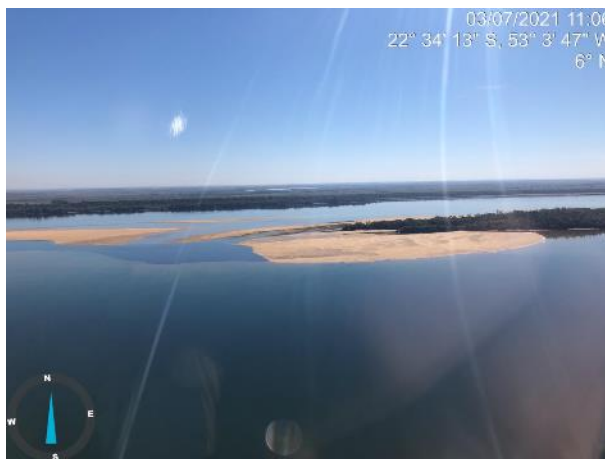
Nome da área:	Trecho 2 - Ponto 5 (Figuras 42 e 43)
Coordenadas geográficas:	22°40'56"S, 53°9'17"O
Descrição geral:	Área rasa de aproximadamente 2 ha que será desconectada do rio, se mantida a redução da vazão.
Ações realizadas:	Monitoramento permanente do oxigênio dissolvido, da temperatura, e da fauna aquática. Reconexão dessa área com o rio Paraná, com a abertura de uma vala comunicante.
Observações gerais:	A área desconectada foi alvo de salvamento por arrasto em 23/06/2021 e segue acompanhada.

Figura 42 – Vista geral da área a ser totalmente desconectada no Ponto 5, em 03/07/2021. Coordenadas: 22°34'13"S, 53°3'47"O.

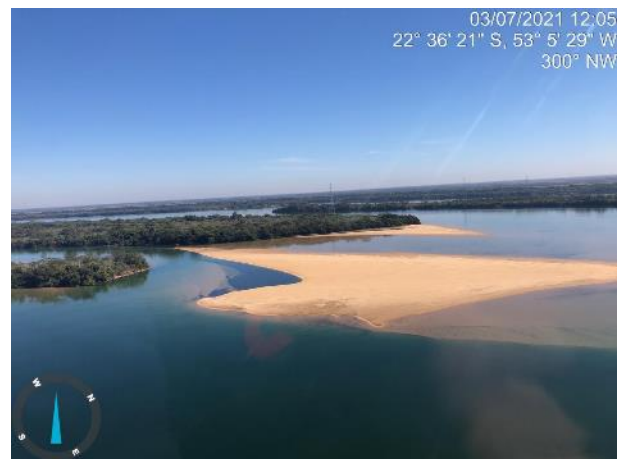
Figura 43 – Vista geral da área a ser totalmente desconectada no Ponto 5, em 03/07/2021. Coordenadas: 22°36'21"S, 53°5'29"O.

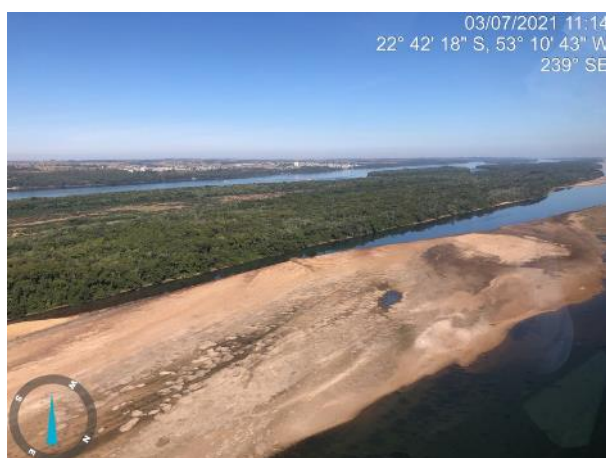
Nome da área:	Ponto 6 - Trecho 2 (Figuras 44 e 45)
Coordenadas geográficas:	22°46'47,03"S; 53°21'17,06"O
Descrição geral:	Área de aproximadamente 1,2 hectares, a ser totalmente desconectada do rio Paraná, se mantida a redução de vazão programada.
Ações realizadas:	Afugentamento dos peixes e monitoramento do oxigênio dissolvido e da temperatura da água.
Observações gerais:	Área de difícil resgate por arrasto, com pontos de grande profundidade e tamanho.

Figura 44 – Vista geral da área a ser desconectada do rio Paraná, em 03/07/2021. Coordenadas: 22°42'18"S, 53°10'43"O.

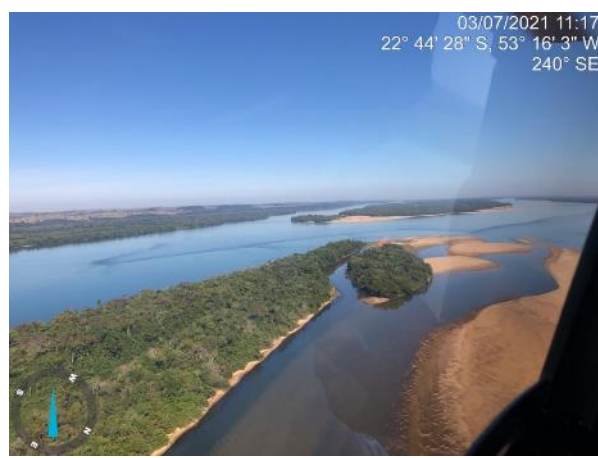
Figura 45 – Vista geral da área a ser desconectada do rio Paraná, em 03/07/2021. Coordenadas: 22°44'28"S, 53°16'30"O.

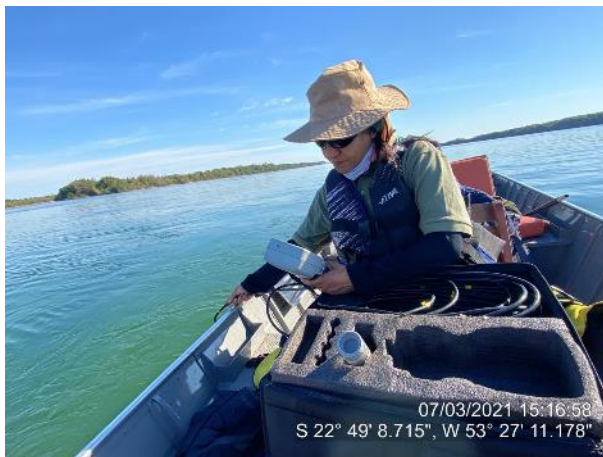
Figura 46 – Monitoramento da qualidade de água no Ponto 7, em 03/07/2021. Coordenadas: 22°49'8"S, 53°27'11"O.

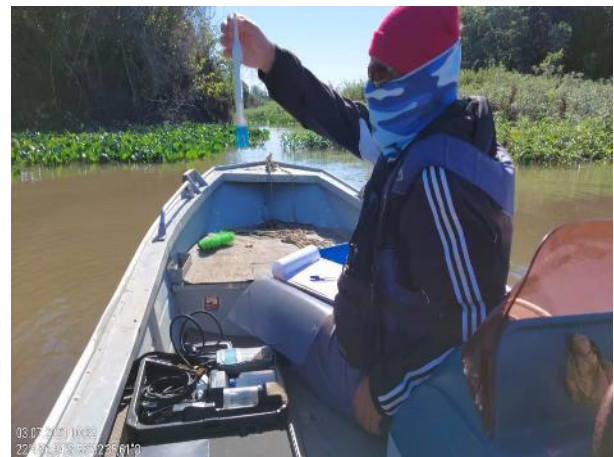
Figura 47 - Monitoramento da qualidade de água no Ponto 8, em 03/07/2021. Coordenadas: 22°48'6,21"S, 53°32'38,01"O.

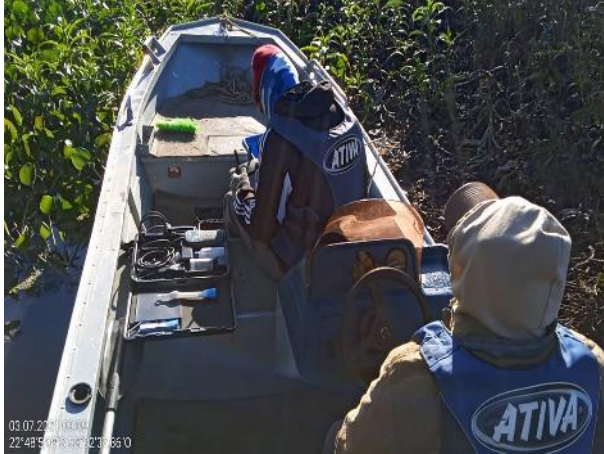
Figura 48 – Monitoramento da qualidade de água no Ponto 8, em 03/07/2021. Coordenadas: 22°48'5,48"S, 53°32'37,86"O.

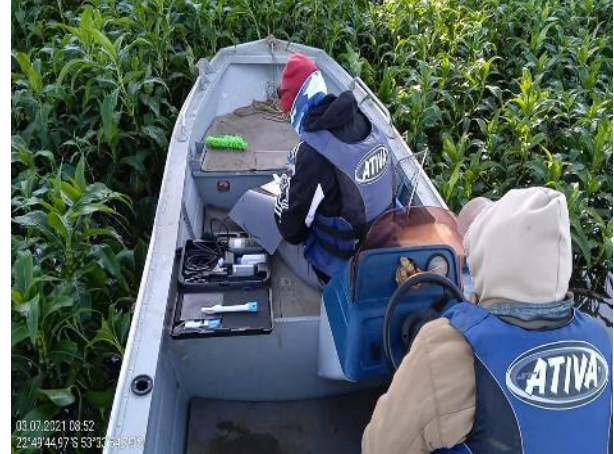
Figura 49 – Monitoramento da qualidade de água no Ponto 9, em 03/07/2021. Coordenadas: 22°49'8"S, 53°27'11"O.

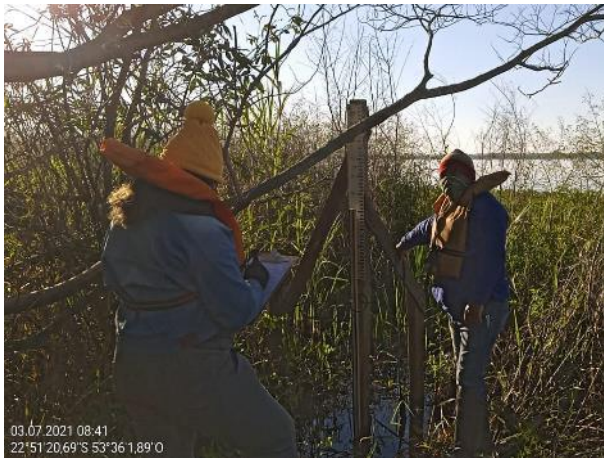
Todos os valores dos parâmetros analisados estavam dentro dos limites preconizados pela Resolução CONAMA 357/05. Ressalta-se que no P10, como o observado nos últimos dias, apresentaram concentrações de oxigênio dissolvido na água acima de 5,00 mg/L, nos três horários de referência, sendo 5,82 mg/L às 8:00 horas, 7,12 mg/L às 11:00 h, 7,30 mg/L às 15:00 h, o que pode ser resultante das baixas temperaturas verificadas nos últimos dias. Em geral, no Trecho 3, os valores médios de concentração de oxigênio dissolvido na água variaram entre 6,26 mg/L e 7,82 mg/L.

Figura 50 – Monitoramento da qualidade de água no Ponto 10, em 03/07/2021. Coordenadas: 22°51'40,51"S, 53°36'57,33"O.

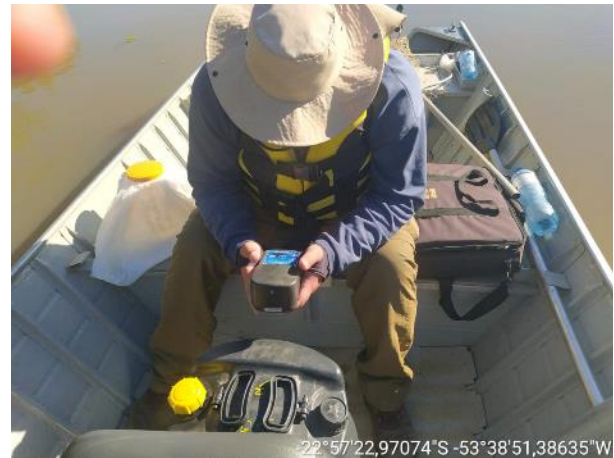
Figura 51 – Monitoramento da qualidade de água no Ponto 11, em 03/07/2021. Coordenadas: 22°57'23"S, 53°38'51"O

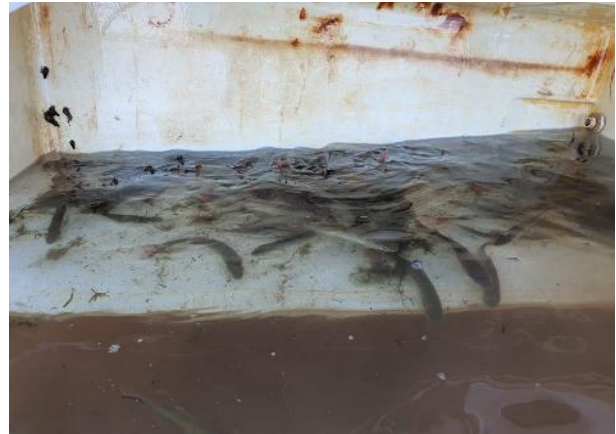
Figura 57 – Vista do momento de soltura dos animais resgatados no Ponto 7, em 03/07/2021. Coordenadas: 22°50'00"S, 53°31'54"O.

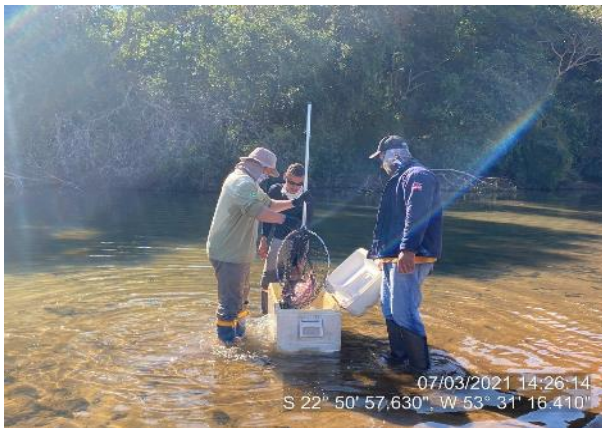
Figura 58 – Vista captura de *Potamotrygon cf. falkneri* no Ponto 7, em 03/07/2021. Coordenadas: 22°50'57"S, 53°31'16"O.

No Ponto 7 foram resgatados aproximadamente 70 juvenis de *Brycon orbignyianus* (piracanjuba) (Figura 56), com uma biomassa estimada em 10 kg. Os animais ficaram isolados do rio Paraná num ambiente bem oxigenado (7-9 mg/L) ao longo de 7 dias, aguardando as condições ideais para o resgate, sob monitoramento das equipes. A captura e o transporte foram garantidos e todos os animais capturados foram soltos com sucesso (Figura 57). Foram capturados também 2 exemplares de *Salminus hilarii* (tabarana) com uma biomassa estimada de 0,4kg e 32 exemplares de *Potamotrygon cf. falkneri* (arraia, Figura 59), resultando numa biomassa total de aproximadamente 80 kg.

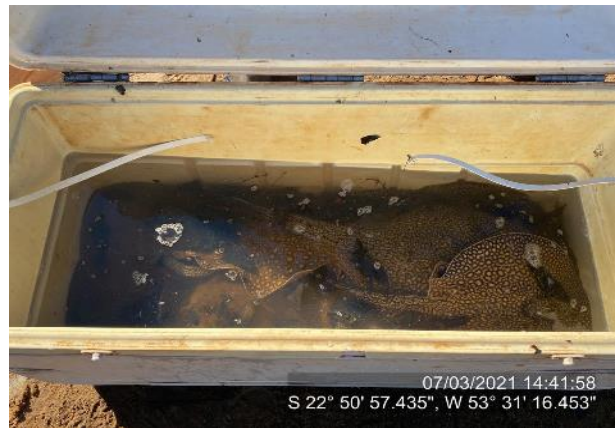
Figura 59 – Vista superior da caixa de transporte de *Potamotrygon cf. falkneri* resgatados no Ponto 7, em 03/07/2021. Coordenadas: 22°50'57"S, 53°31'16"O.

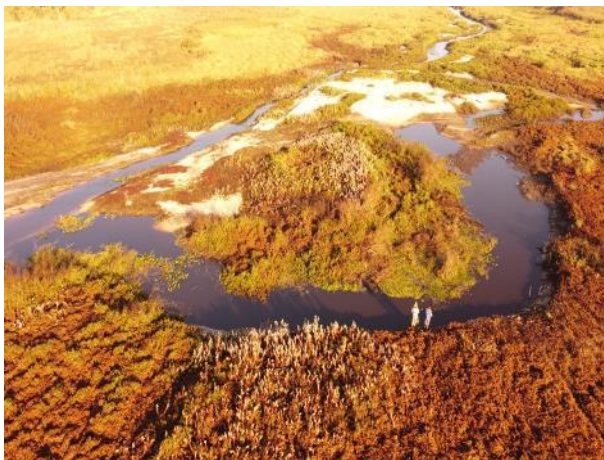
Figura 66 – Pontos de monitoramento com risco à ictiofauna Ponto 10, em 03/07/2021. Coordenadas: 22°51'41,71"S, 53°36'53,08"O.

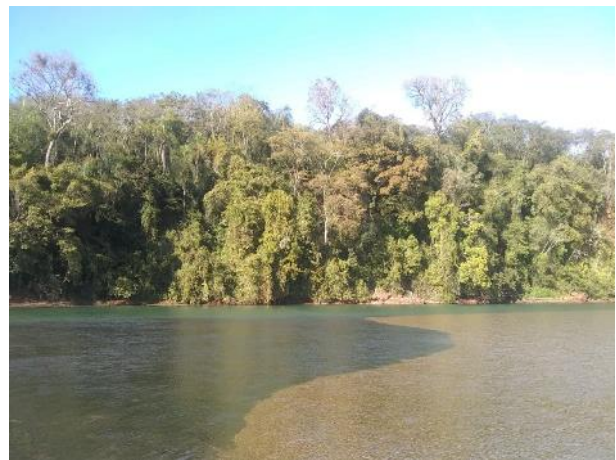
Figura 67 – Pontos de monitoramento com risco à ictiofauna Ponto 11, em 03/07/2021. Coordenadas: 22°51'45"S, 53°1'40"O.

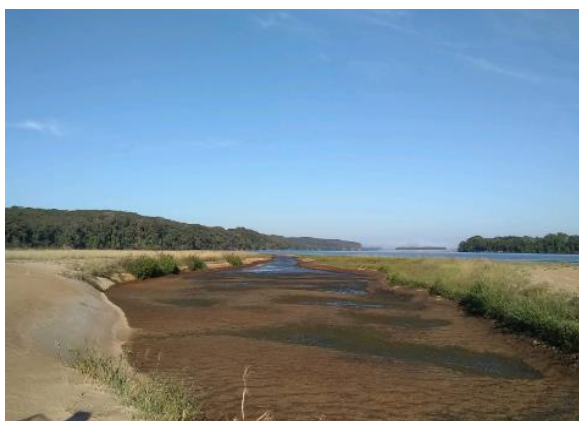
Figura 68 – Pontos de monitoramento com risco à ictiofauna Ponto 11, em 03/07/2021. Coordenadas: 22°51'45"S, 53°29'10"O.

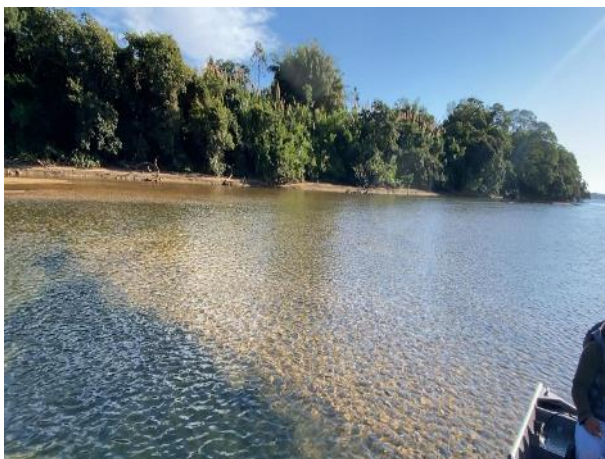
Nome da área:	Área oposta ao Porto 18 - P11 - Trecho 2 (Figuras 69 e 70).
Coordenadas geográficas:	22°45'57"S, 53°19'10"O.
Descrição geral:	Região de aproximadamente 3 ha, que pode ser desconectada do rio Paraná, caso haja redução da vazão.
Ações realizadas:	Monitoramento dos teores de oxigênio dissolvido e temperatura da água, a fim de manter vigilância sobre potencial área de mortandade de peixes.
Observações gerais:	Área de difícil resgate por arrasto, por apresentar altas profundidades e grande extensão.
Dia 30/06	OD - 8,4 mg/L - Temperatura da água 15,5°C.
Dia 01/07	OD - 7,9 mg/L - Temperatura da água 13,1°C.
Dia 02/07	OD - 8,0 mg/L - Temperatura da água 12,1°C.
Dia 03/07	OD - 8,7 mg/L - Temperatura da água 14,5°C.

Figura 69 – Vista norte da área próxima ao Porto 18, no lado sul-mato-grossense, em 03/07/2021. Coordenadas: 22°49'20''S, 53°27'7''O.

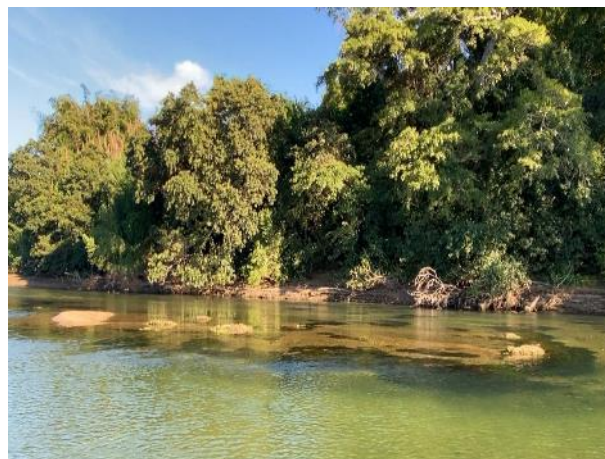
Figura 70 – Vista sul da área próxima ao Porto 18, no lado sul-mato-grossense, em 03/07/2021. Coordenadas: 22°55'55''S, 53°29'23''O.

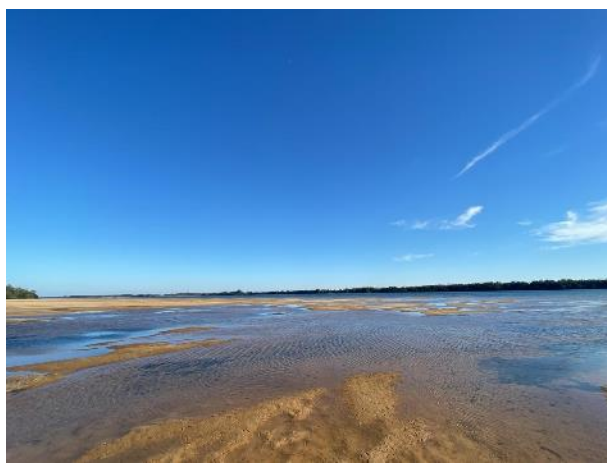
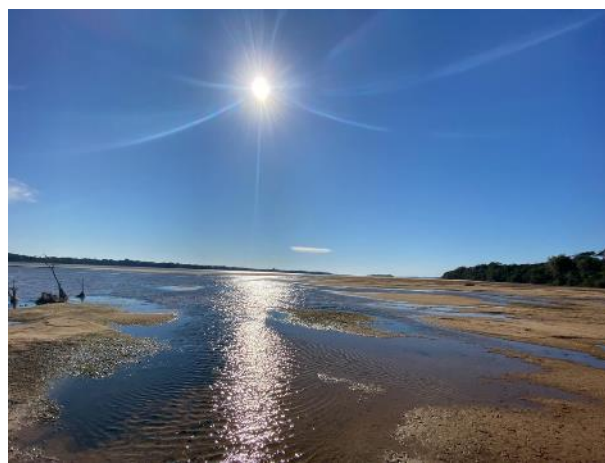
Nome da área:	P11 - Trecho 3 - Sul mato grossense (Figuras 71 e 72).
Coordenadas geográficas:	22°46'44''S, 53°21'20''O.
Descrição geral:	Áreas de profundidades médias, com aproximadamente 60 hectares, ao longo da ilha do lado sul-mato-grossense, com risco de desconexão se mantida a redução da vazão.
Ações realizadas:	Monitoramento das conexões com o Rio Paraná, dos teores de oxigênio dissolvido e temperatura da água.
Observações gerais:	Áreas de difícil controle e resgate por qualquer método, com riscos iminentes de aprisionamento de peixes em quantidades consideráveis, e ação de pescadores, por ser uma área de deslocamento de embarcações.
Dia 30/06	OD - 7,2 mg/L - Temperatura da água 16,4°C.
Dia 01/07	OD - 7,5 mg/L - Temperatura da água 14,2°C.
Dia 02/07	OD - 7,7 mg/L - Temperatura da água 12,3°C.
Dia 03/07	OD - 8,1 mg/L - Temperatura da água 13,2°C.

Figura 71 – Vista sul da área de desconexão, em 03/07/2021. Coordenadas: 22°47'0''S, 53°19'45''O.

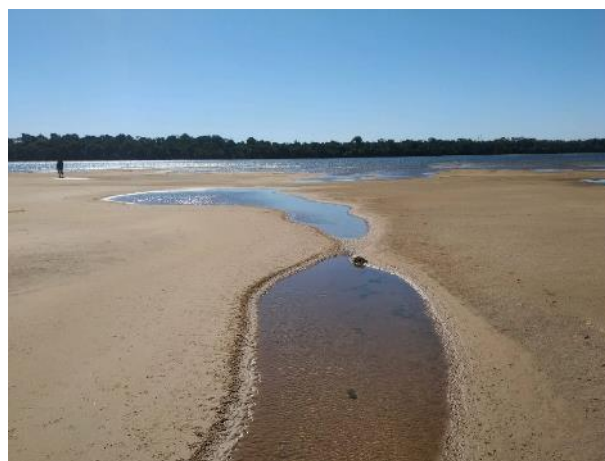
Nome da área:	P11 - Trecho 3, próximo ao Canal Poitã (Figuras 73 e 74).
Coordenadas geográficas:	22° 47' 1" S, 53° 21' 48" O.
Descrição geral:	Área de aproximadamente 12 ha, passível de desconexão e aprisionamento de peixes. Áreas extensas e profundas de difícil resgate.
Ações realizadas:	monitoramento dos teores de oxigênio dissolvido e temperatura, vigilância sobre a fauna aquática.
Observações gerais:	Áreas de grande fluxo de pescadores e turistas.
Dia 30/06	OD - 9,6 mg/L - Temperatura da água 15,2°C.
Dia 01/07	OD - 7,4 mg/L - Temperatura da água 13,8°C.
Dia 02/07	OD - 7,8 mg/L - Temperatura da água 12,2°C.
Dia 03/07	OD - 8,0 mg/L - Temperatura da água 13,5°C.

Figura 74 – Vista da área de desconexão com o Rio Paraná, próximo ao rio Ipoitã, em 03/07/2021. Coordenadas: 22°44'55"S, 53°17'48"O.

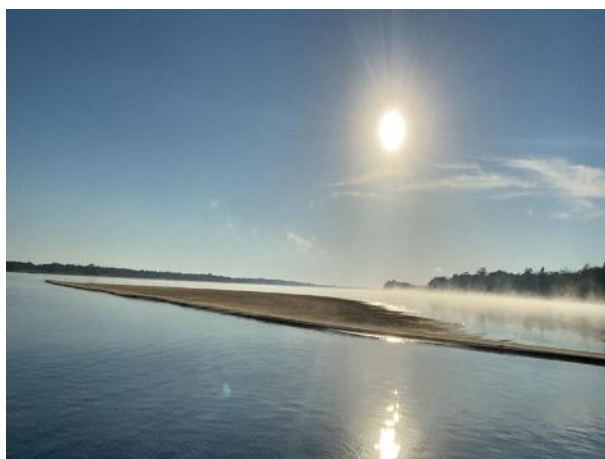
Figura 75 - Vista do trecho do canal em risco de secar, caso seja prosseguido a redução de vazão no Ponto 11, em 03/07/2021. Coordenadas: 22°50'30"S, 53°29'43"O.

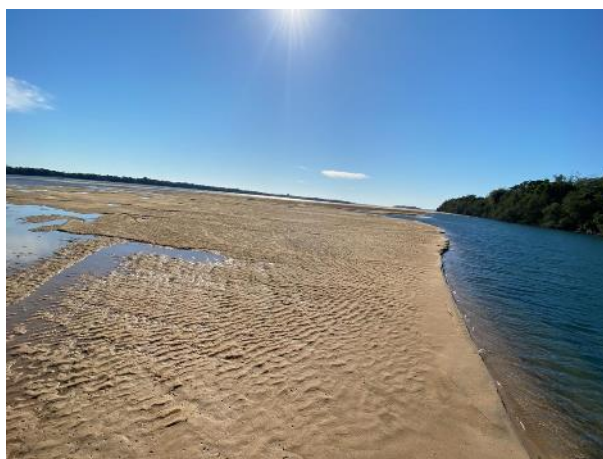
Figura 76 - Vista do trecho a ser totalmente seco, caso mantida a redução escalonada de vazão, em 03/07/2021. Coordenadas: 22°50'29"S, 53°29'43"O.

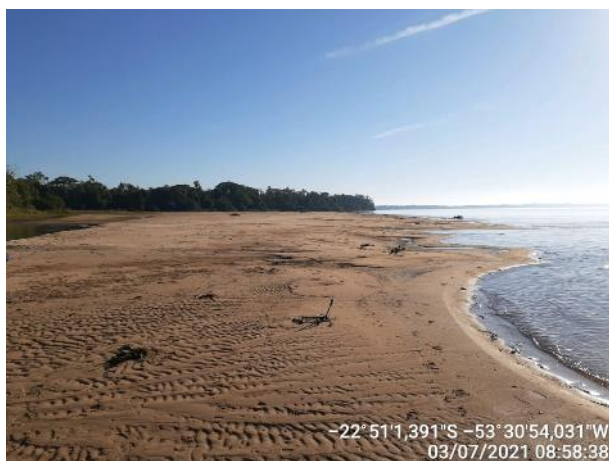
Figura 77 - Vista do início do trecho a ser totalmente seco, mantida a redução da vazão, em 03/07/2021. Coordenadas: 22°51'1"S, 53°30'54"O.

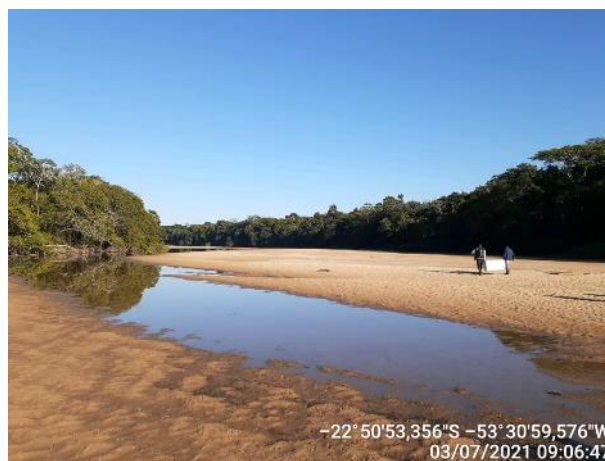
Figura 78 - Vista do início do trecho a ser totalmente seco, mantida a redução da vazão, em 03/07/2021. Coordenadas: 22°50'53"S, 53°30'59"O.

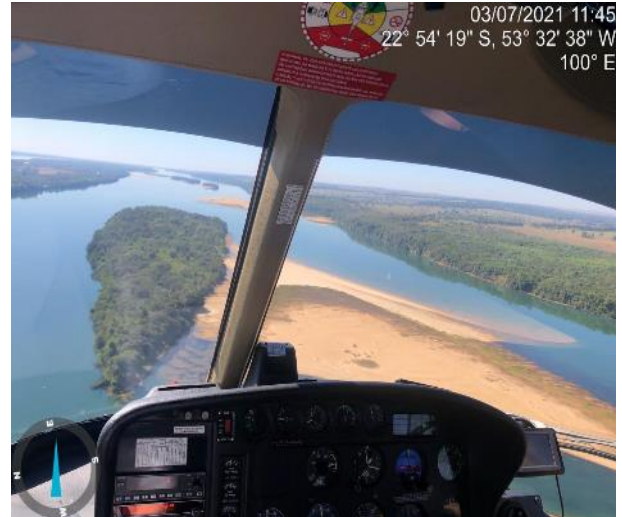
Figura 80 - Mapeamento de áreas críticas no sobrevoo.

As vistorias aéreas, complementarmente às informações levantadas em campo, auxiliam os gestores técnicos na identificação das principais áreas críticas para atuação das equipes.
