**RELATÓRIO TÉCNICO DIÁRIO**  
**Monitoramento em defluência reduzida**  
**UHE Eng. Sérgio Motta - Porto Primavera**

<b>Número doc.:</b>	RT/GS/30/2021
<b>Data atividade:</b>	04/07/2021
<b>Vazão média:</b>	2.914 m³/s
<b>Nível médio de Montante:</b>	257,19 m
<b>Nível médio de Jusante:</b>	236,10 m

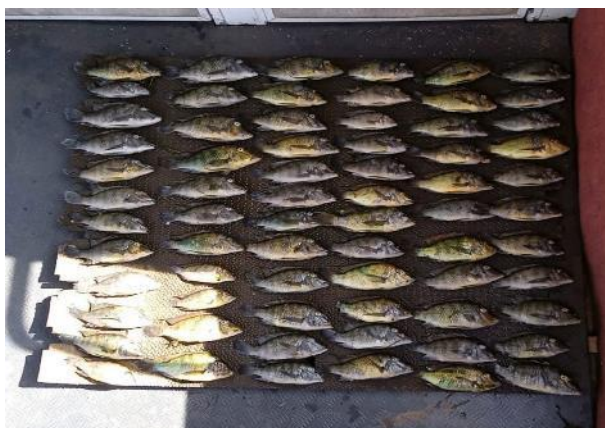
Figura 17 – Indivíduos de *Satanoperca* sp. mortos recolhidos durante o monitoramento no Ponto 3, em 04/07/2021. Coordenadas: 22°34'21,45"S, 53°03'54,33"O.

Na área monitorada em P3, foram recolhidos 236 indivíduos mortos, com biomassa total de 34,0 kg, distribuídos em oito espécies: *Geophagus sveni* (39 indivíduos, Figura 19), *Satanoperca* sp. (134 indivíduos, Figura 17), *Metynnis lippincottianus* (22 indivíduos, Figura 20), *Cichla kelberi* (37 indivíduos, Figura 18), *Hemiodus orthonops* (1 indivíduo, Figura 21), *Loricariichthys platymetopon* (1 indivíduo), *Schizodon nasutus* (1 indivíduo), e *Serrasalmus maculatus* (1 indivíduo, Figura 22). Ressalta-se que o número de mortos registrados hoje, em P3, foi similar ao dia anterior (03/07/21, 244 indivíduos, que totalizaram 28,5 kg). Nos Pontos 2 e 4 não houve necessidade de salvamentos, nem registros de peixes mortos.

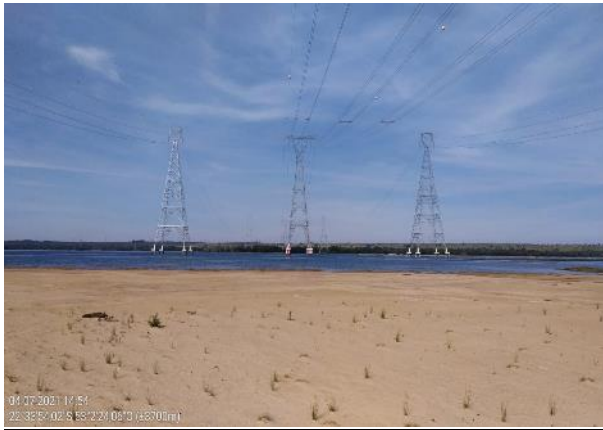
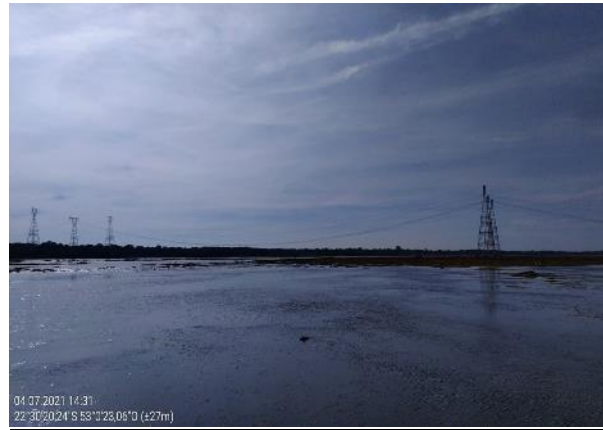
Nome da área:	Pedral próximo à linha de transmissão (Figuras 23 e 24).
Coordenadas geográficas:	22°29'8,39"S, 52°59'43,81"O
Descrição geral:	Local de afloramento rochoso de aproximadamente 25 hectares com uma lâmina de água irregular de 0,5m, a ser exposta a qualquer redução da vazão. Ambiente de difícil deslocamento pela água com alto risco de mortandade de peixes se isolado. Ações de resgate com arrastos e puçás são inviáveis pela grande área e irregularidade do fundo rochoso.
Ações realizadas:	Área de monitoramento diário com teor de oxigênio dissolvido em torno de 7,0 mg/L e temperatura de 23°C.
Observações gerais:	Ponto de monitoramento permanente até a recuperação das vazões acima de 3.500 m <sup>3</sup> /s.

Figura 23 – Vista da região do pedral (margem direita), em 04/07/2021. Coordenadas: 22°33'54,02"S, 53°02'24,06"O.

Figura 24 – Vista da região da linha de transmissão, em 04/07/2021. Coordenadas: 22°30'20,24"S, 53°00'23,06"O.

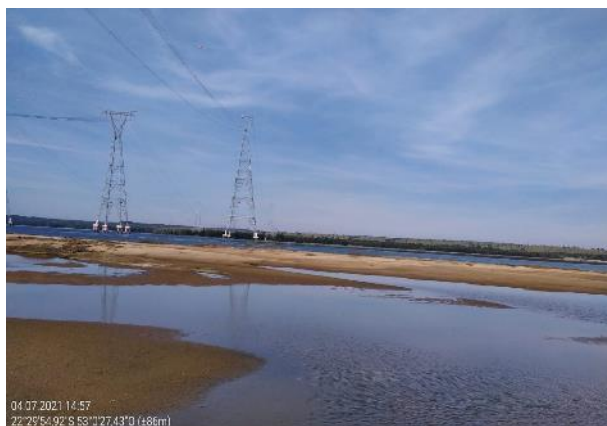
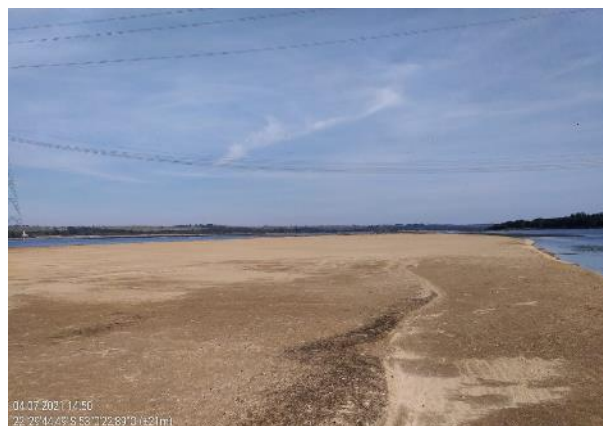
Nome da área:	Região marginal do MS, próxima ao Pedral (Figuras 25 e 26).
Coordenadas geográficas:	22°33'47,99"S, 53°6'0,49"O.
Descrição geral:	Região a montante do porto São Francisco, com aproximadamente 10 ha e profundidade inferior a 0,6 m.
Ações realizadas:	Monitoramento permanente quanto aos parâmetros temperatura e oxigênio dissolvido, vistorias embarcadas e sobrevoos com drone e helicóptero.
Observações gerais	Região sensível ao rebaixamento do rio Paraná pela redução da vazão, com grande dificuldade operacional no resgate e salvamento, devido à grande quantidade de macrófitas. O risco de desconexão com o rio Paraná é iminente.

Figura 25 – Vista norte da região a montante do porto São Francisco, em 04/07/2021. Coordenadas: 22°29'54,92"S, 53°00'27,43"O.

Figura 26 – Vista norte da região a montante do porto São Francisco, em 04/07/2021. Coordenadas: 22°29'44,49"S, 53°00'22,89"O.

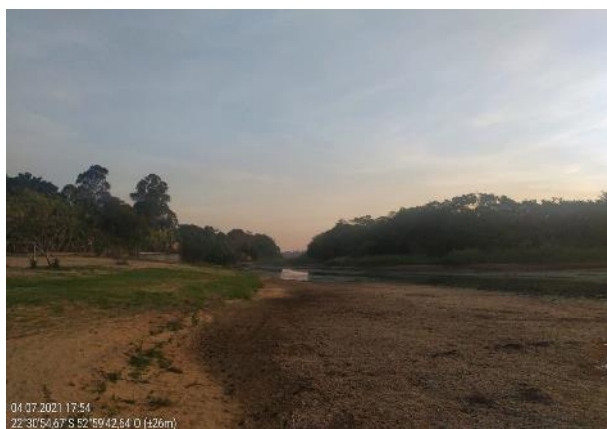
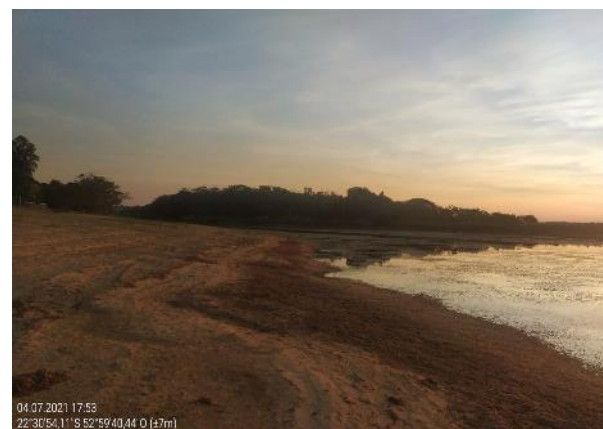
Nome da área:	Beira Rio - Rosana (Figuras 27 e 28)
Coordenadas geográficas:	22°31'27,46"S, 53°0'8,72"O
Descrição geral:	Região povoada por pescadores profissionais, comunidade tradicional de Rosana - SP.
Ações realizadas:	Monitoramento dos parâmetros de oxigênio dissolvido e temperatura da água.
Observações gerais:	Região sensível a maior rebaixamento do nível da água, limitando o acesso dos pescadores ao rio Paraná, com riscos de degradação da qualidade da água pela presença de macrófitas e esgotos clandestinos.

Figura 27 – Vista da região do Beira Rio, em 04/07/2021. Coordenadas: 22°30'54,67"S, 52°59'42,64"O.

Figura 28 – Vista da região do Beira Rio, em 04/07/2021. Coordenadas: 22°30'54,11"S, 52°59'40,44"O.

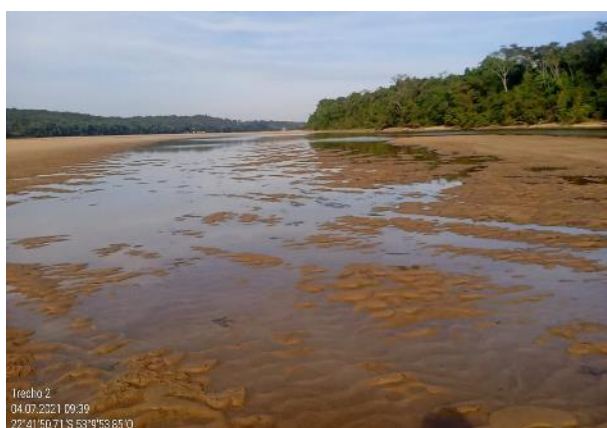
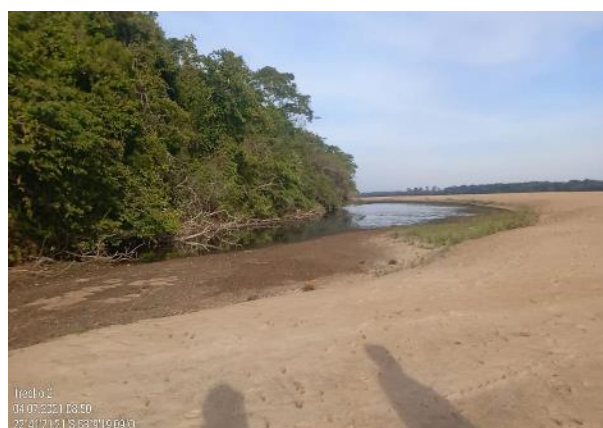
Nome da área:	Trecho 2 - Ponto 5 (Figuras 37 e 38)
Coordenadas geográficas:	22°40'56"S, 53°9'17"O
Descrição geral:	Área rasa de aproximadamente 2 ha que será desconectado do rio, se mantida a redução da vazão.
Ações realizadas:	Monitoramento permanente do oxigênio dissolvido, da temperatura, e da fauna aquática. Reconexão dessa área com o rio Paraná, com a abertura de uma vala comunicante.
Observações gerais:	A área desconectada foi alvo de salvamento por arrasto em 23/06/2021 e segue acompanhada.

Figura 37 – Área crítica localizada entre o Ponto 5 e a lagoa, em 04/07/2021. Coordenadas: 22°41'50,71"S, 53°9'53,85"O.

Figura 38 – Área crítica localizada no Ponto 5, em 04/07/2021. Coordenadas: 22°41'21,21"S, 53°9'19,09"O.

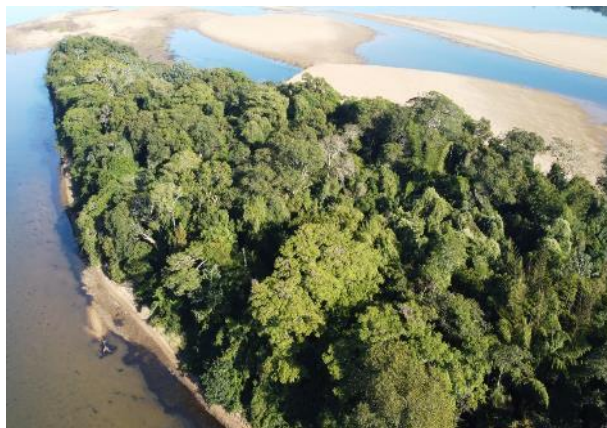
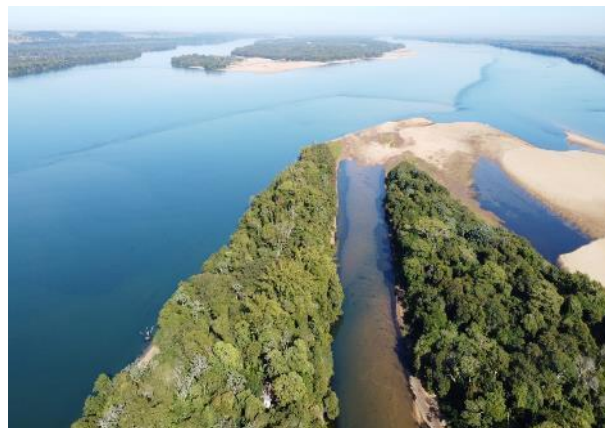
Nome da área:	Ponto 6 - Trecho 2 (Figuras 39 e 40)
Coordenadas geográficas:	22°46'47,03"S; 53°21'17,06"O
Descrição geral:	Área de aproximadamente 1,2 hectares, a ser totalmente desconectada do rio Paraná, se mantida a redução de vazão programada.

Figura 39 – Ponto de área crítica do Ponto 6, em 04/07/2021. Coordenadas: 22°46'13,65"S, 53°18'49,86"O.

Figura 40 – Ponto de área crítica do Ponto 6, em 04/07/2021. Coordenadas: 22°46'13,65"S, 53°18'49,86"O.

Ações realizadas:	Afugentamento dos peixes e monitoramento do oxigênio dissolvido e da temperatura da água.
Observações gerais:	Área de difícil resgate por arrasto, com pontos de grande profundidade e tamanho.

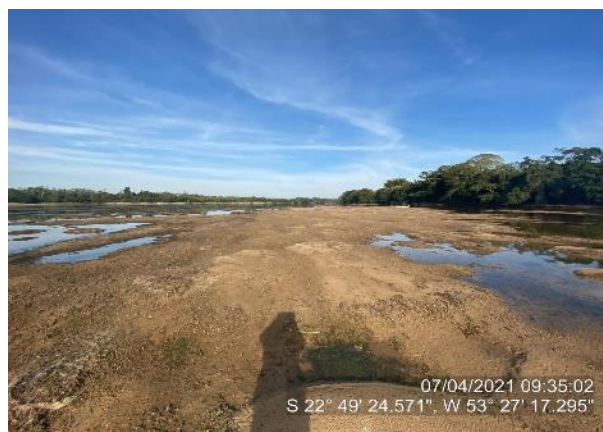
Nome da área:	Área oposta ao Porto 18 - P11 - Trecho 2 (Figuras 57 e 58).
Coordenadas geográficas:	22°45'57"S, 53°19'10"O.

Descrição geral:	Região de aproximadamente 3 ha, que pode ser desconectada do rio Paraná, caso haja redução da vazão.
Ações realizadas:	Monitoramento dos teores de oxigênio dissolvido e temperatura da água, a fim de manter vigilância sobre potencial área de mortandade de peixes.
Observações gerais:	Área de difícil resgate por arrasto, por apresentar altas profundidades e grande extensão.
Dia 30/06	OD - 8,4 mg/L - Temperatura da água 15,5°C.
Dia 01/07	OD - 7,9 mg/L - Temperatura da água 13,1°C.
Dia 02/07	OD - 8,0 mg/L - Temperatura da água 12,1°C.
Dia 03/07	OD - 8,7 mg/L - Temperatura da água 14,5°C.
Dia 04/07	OD - 7,8 mg/L - Temperatura da água 14,8°C.

Figura 57 – Vista norte da área próxima ao Porto 18, no lado sul-mato-grossense, em 04/07/2021. Coordenadas: 22°49'22,23"S, 53°27'6,65"O.

Figura 58 – Vista sul da área próxima ao Porto 18, no lado sul-mato-grossense, em 04/07/2021. Coordenadas: 22°49'24,57"S, 53°27'17,29"O.

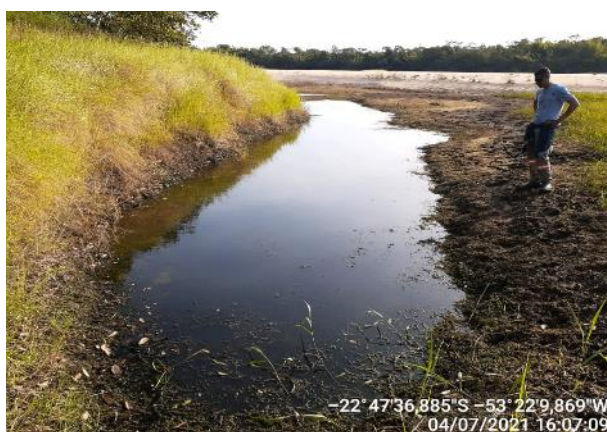
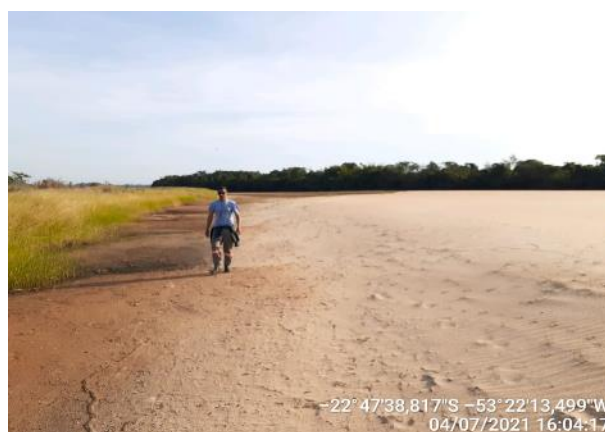
Nome da área:	P11 - Trecho 3 - Sul mato grossense (Figuras 59 e 60).
Coordenadas geográficas:	22°46'44"S, 53°21'20"O.
Descrição geral:	Áreas de profundidades médias, com aproximadamente 60 hectares, ao longo da ilha do lado sul-mato-grossense, com risco de desconexão se mantida a redução da vazão.
Ações realizadas:	Monitoramento das conexões com o Rio Paraná, dos teores de oxigênio dissolvido e temperatura da água.

Observações gerais:	Áreas de difícil controle e resgate por qualquer método, com riscos iminentes de aprisionamento de peixes em quantidades consideráveis, e ação de pescadores, por ser uma área de deslocamento de embarcações.
Dia 30/06	OD - 7,2 mg/L - Temperatura da água 16,4°C.
Dia 01/07	OD - 7,5 mg/L - Temperatura da água 14,2°C.
Dia 02/07	OD - 7,7 mg/L - Temperatura da água 12,3°C.
Dia 03/07	OD - 8,1 mg/L - Temperatura da água 13,2°C.
Dia 04/07	OD - 7,8 mg/L - Temperatura da água 14,8°C.

Figura 59 – Ponto de área crítica do Ponto 11, em 04/07/2021. Coordenadas: 22°47'36,88\"S, 53°22'9,87\"O.

Figura 60 – Ponto de área crítica do Ponto 11, em 04/07/2021. Coordenadas: 22°47'38,81\"S, 53°22'13,50\"O.

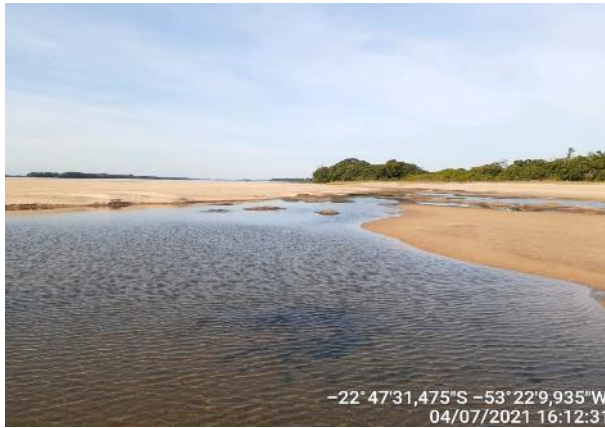
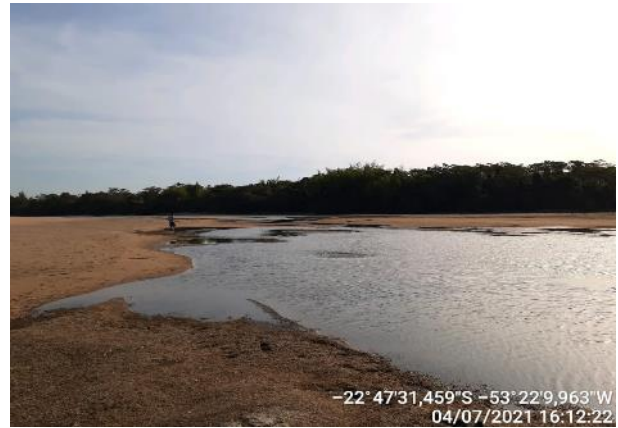
Nome da área:	P11 - Trecho 3, próximo ao Canal Poitã (Figuras 61 e 62).
Coordenadas geográficas:	22°4'1\" S, 53°21'48\" O.
Descrição geral:	Área de aproximadamente 12 ha, passível de desconexão e aprisionamento de peixes. Áreas extensas e profundas de difícil resgate.
Ações realizadas:	monitoramento dos teores de oxigênio dissolvido e temperatura, vigilância sobre a fauna aquática.
Observações gerais:	Áreas de grande fluxo de pescadores e turistas.
Dia 30/06	OD - 9,6 mg/L - Temperatura da água 15,2°C.
Dia 01/07	OD - 7,4 mg/L - Temperatura da água 13,8°C.
Dia 02/07	OD - 7,8 mg/L - Temperatura da água 12,2°C.
Dia 03/07	OD - 8,0 mg/L - Temperatura da água 13,5°C.

OD - 7,5 mg/L - Temperatura da água 12,8°C.

Figura 61 – Vista da região próxima ao rio Ipoitã, em 04/07/2021. Coordenadas: 22°47'31,48''S, 53°22'9,94''O.

Figura 62 – Ponto de área crítica do Ponto 11, próximo ao rio Ipoitã, em 04/07/2021. Coordenadas: 22°47'31,46''S, 53°22'9,96''O.

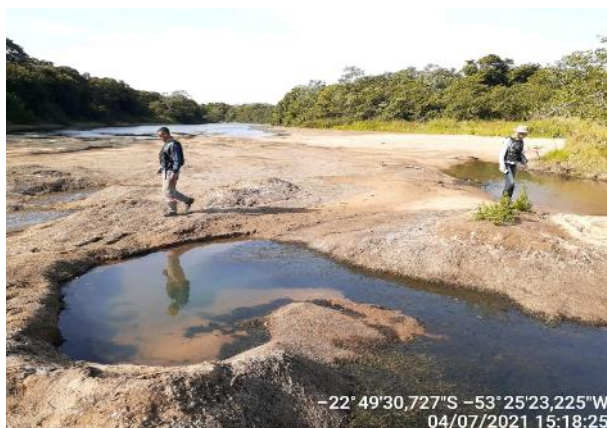
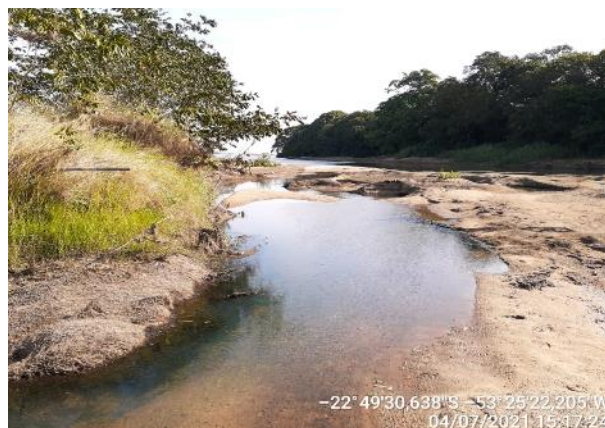
Nome da área:	P11 - Trecho 3, próximo ao rio Ivinhema (Figuras 63 e 64).
Coordenadas geográficas:	22°48'5"S, 53°23'33"O.
Descrição geral:	Meandro do rio Paraná que será totalmente seco, se mantida a redução da vazão.
Ações realizadas:	Vistoria a pé, sobrevoo com drone e helicóptero e avaliação da qualidade de água para a vida aquática.
Observações gerais:	Trecho de aproximadamente 14 km de extensão, que pode ser totalmente isolado caso ocorra nova redução de vazão. Este trecho se caracteriza pela presença de vários poços distribuídos ao longo de sua extensão, com presença de vegetação marginal, galhos e troncos submersos, nas regiões mais profundas.
Dia 30/06	OD - 7,7 mg/L - Temperatura da água 17,8 °C.
Dia 01/07	OD - 6,2 mg/L - Temperatura da água 13,6 °C.
Dia 02/07	OD - 7,3 mg/L - Temperatura da água 12,1°C.
Dia 03/07	OD - 8,2 mg/L - Temperatura da água 12,4°C.
Dia 04/07	OD - 7,9 mg/L - Temperatura da água 14,2°C.

Figura 63 - Vista do trecho do canal em risco de secar, caso seja prosseguido a redução de vazão no Ponto 11, em 04/07/2021. Coordenadas: 22°49'30,73\"S, 53°25'23,23\"O.

Figura 64 - Vista do trecho a ser totalmente seco, caso mantida a redução escalonada de vazão, em 04/07/2021. Coordenadas: 22°49'30,64\"S, 53°25'22,21\"O.

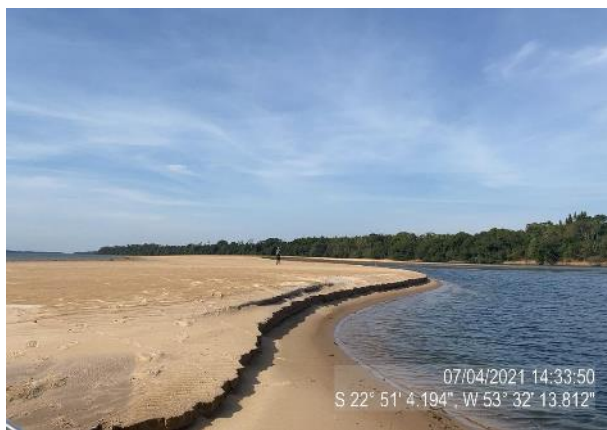
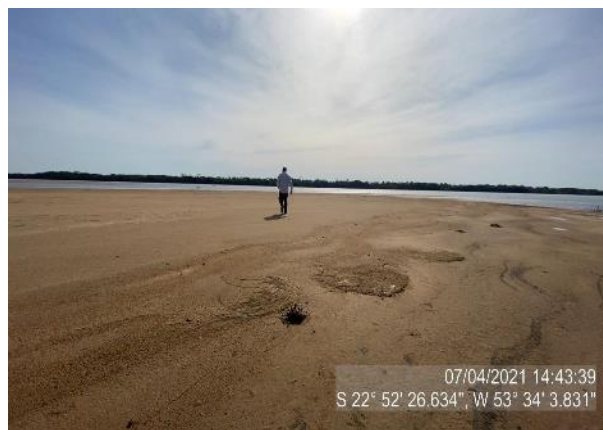
Nome da área:	P11 - Trecho 3, próximo ao rio Ivinhema (Figuras 65 e 66).
Coordenadas geográficas:	22°47'1\"S, 53°21'48\"O.
Descrição geral:	Meandro do Rio Paraná, com acúmulo de água apenas na margem interna da ilha, área de profundidade mediana, de difícil resgate de peixes.
Ações realizadas:	Acompanhamento a pé e sobrevoos com drone e helicóptero, além de acompanhamento da qualidade de água.
Observações gerais:	Área de difícil resgate de peixes por qualquer método, neste local foi avistado um cardume de piracanjubas que serão acompanhados até a reconexão com o rio Paraná.
Dia 30/06	OD - 7,5 mg/L - Temperatura da água 17,0°C.
Dia 01/07	OD - 7,2 mg/L - Temperatura da água 16,3°C.
Dia 02/07	OD - 7,9 mg/L - Temperatura da água 12,4°C.
Dia 03/07	OD - 8,2 mg/L - Temperatura da água 13,5°C.
Dia 04/07	OD - 7,8 mg/L - Temperatura da água 15,6°C.

Figura 65 - Vista do início do trecho a ser totalmente seco, mantida a redução da vazão, em 04/07/2021. Coordenadas: 22°51'04,19"S, 53°32'13,81"O.

Figura 66 - Vista do início do trecho a ser totalmente seco, mantida a redução da vazão, em 04/07/2021. Coordenadas: 22°52'26"S, 53°34'3"O.
