**RELATÓRIO TÉCNICO DIÁRIO**  
**Monitoramento em defluência reduzida**  
**UHE Eng. Sérgio Motta - Porto Primavera**

Número doc.:	RT/GS/31/2021
Data atividade:	05/07/2021
Vazão média:	2.905 m <sup>3</sup> /s
Nível médio de Montante:	257,18 m
Nível médio de Jusante:	236,10 m

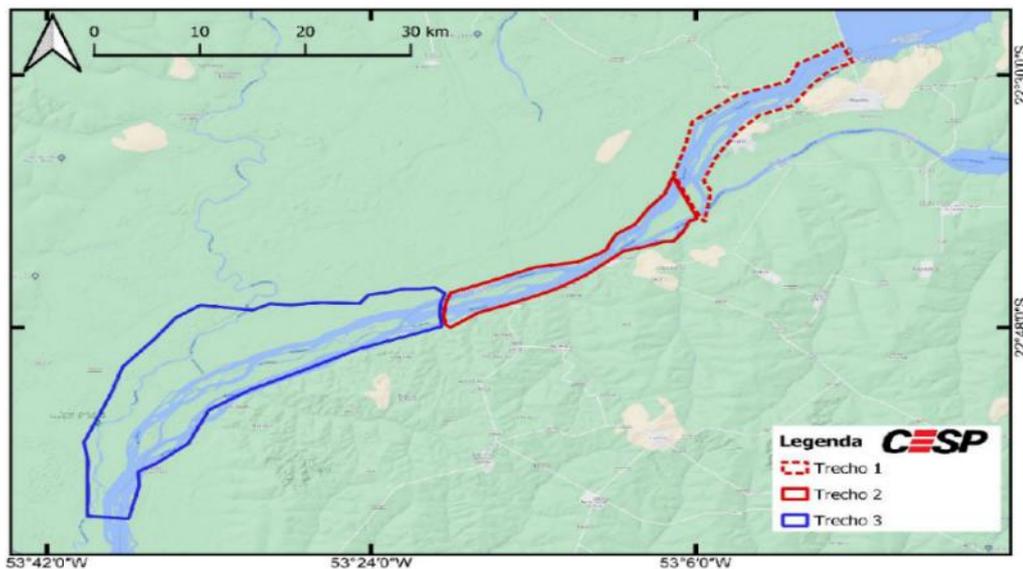
A área monitorada inicia-se imediatamente a jusante da UHE Porto Primavera e vai até o Parque Estadual das Várzeas do Rio Ivinhema, sendo dividida, por razões operacionais, em três trechos (1, 2 e 3) (Figura 1).

Figura 1 – Área de acompanhamento ambiental a jusante da UHE Porto Primavera dividida em três trechos.

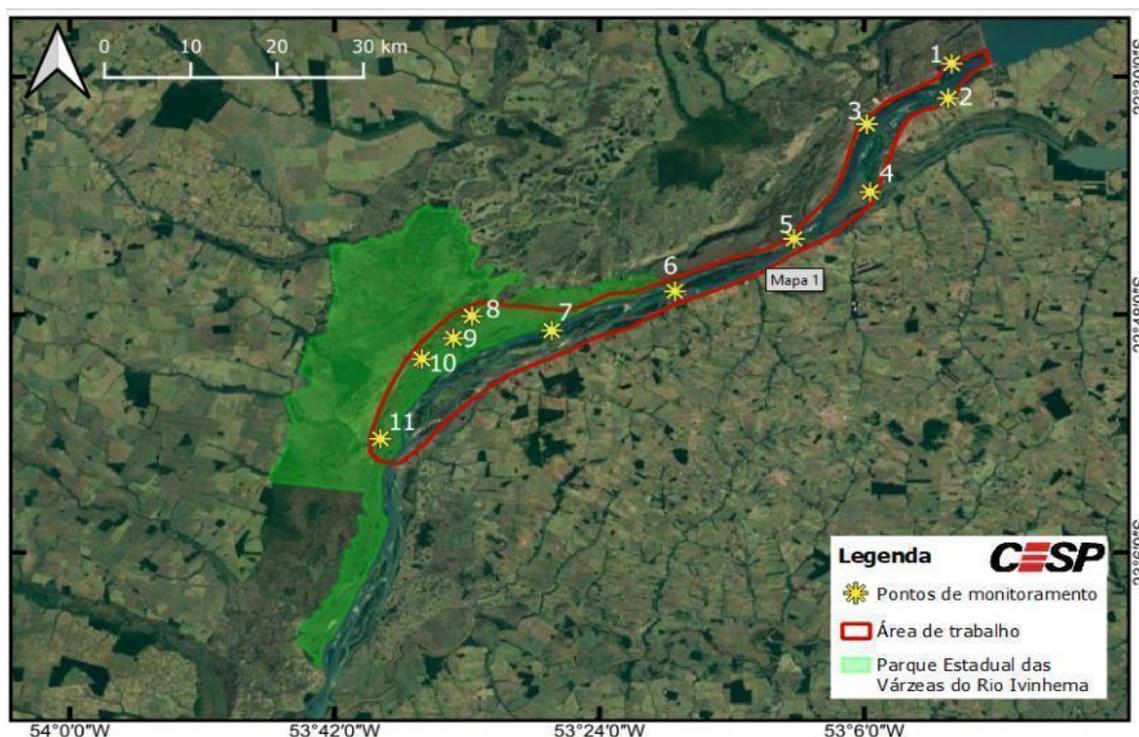
Ao longo desses trechos foram inicialmente estabelecidos 11 pontos sentinelas para monitoramento, sendo quatro no Trecho 1 (1, 2, 3 e 4), dois pontos no Trecho 2 (5 e 6) e cinco pontos no Trecho 3 (7, 8, 9, 10 e 11) (Figura 2).

Figura 2 – Pontos de monitoramento ao longo dos três trechos.

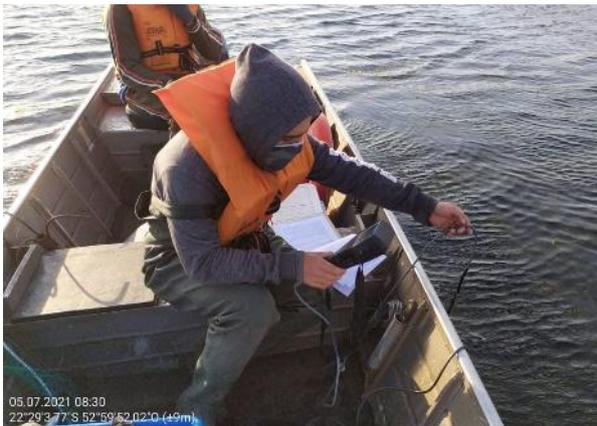
Figura 7 – Monitoramento da qualidade de água no Ponto 1, em 05/07/2021. Coordenadas: 22°29'3,77"S, 52°59'52,02"O.

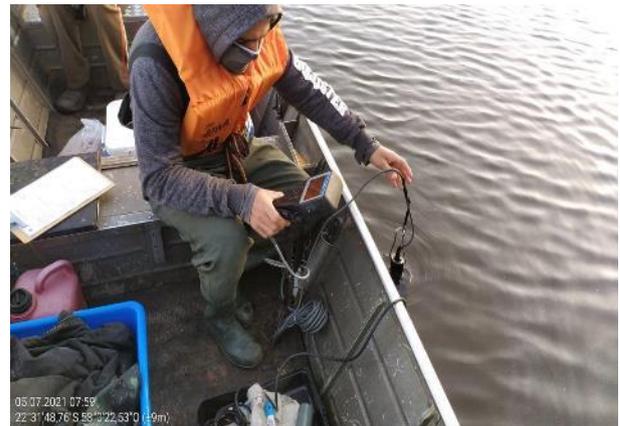
Figura 8 – Monitoramento da qualidade de água no Ponto 2, em 05/07/2021. Coordenadas: 22°31'48,76"S, 53°00'22,53"O.

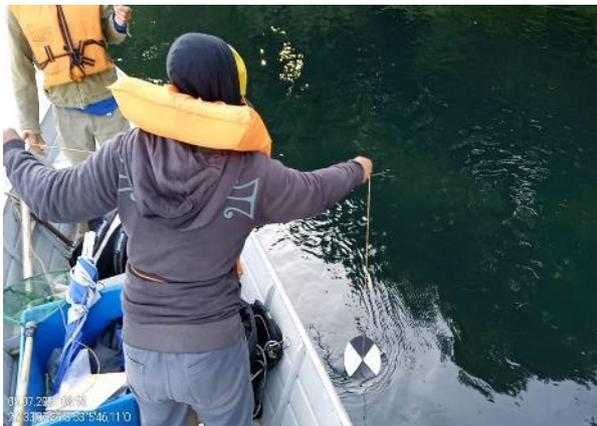
Figura 9 – Monitoramento da qualidade de água no Ponto 3, em 05/07/2021. Coordenadas: 22°33'37,86"S, 53°05'46,11"O.

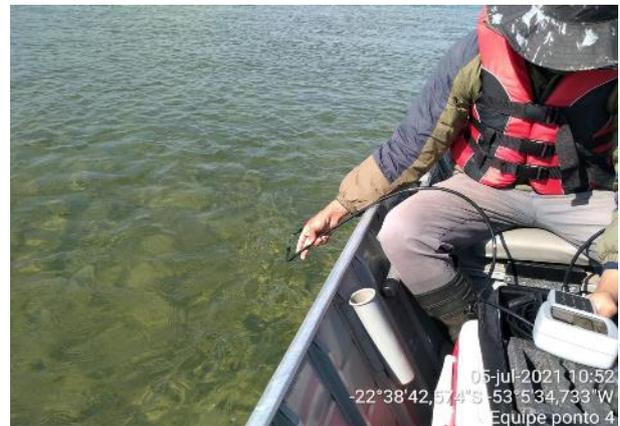
Figura 10 – Monitoramento da qualidade de água no Ponto 4, em 05/07/2021. Coordenadas: 22°38'42"S, 53°05'34"O.

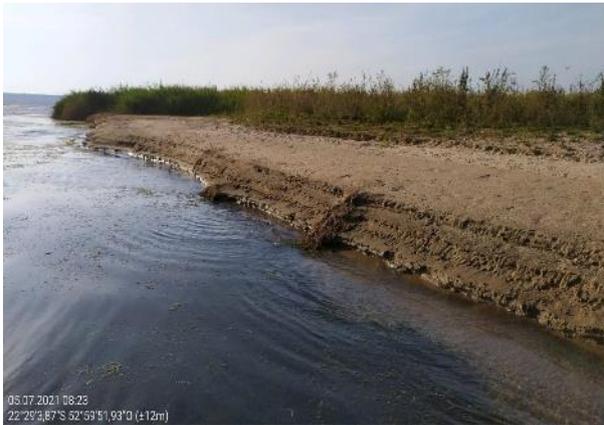
Figura 11 – Imagem do barranco ilustrando a redução de cota no Ponto 1, em 05/07/2021. Coordenadas: 22°29'3,87"S, 52°59'51,93"O.

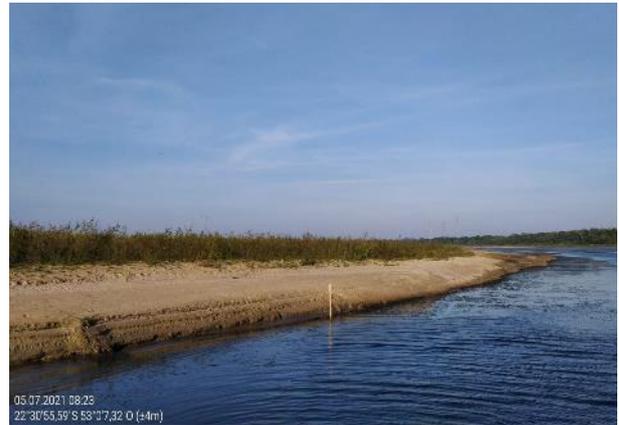
Figura 12 – Pontos de monitoramento com risco à ictiofauna no Ponto 1, em 05/07/2021. Coordenadas: 22°30'55,59"S, 53°00'7,32"O.

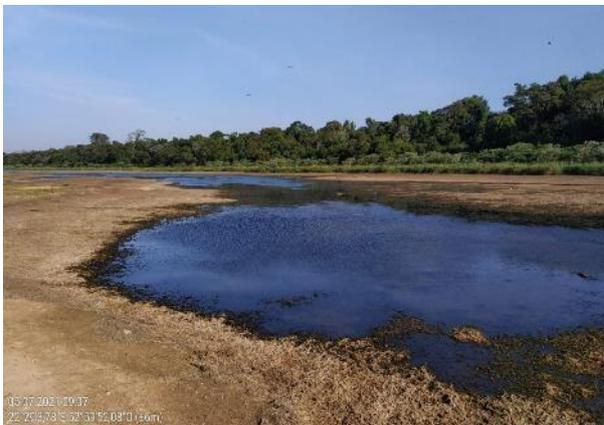
Figura 13 – Lagoa monitorada localizada próximo ao Ponto 1, em 05/07/2021. Coordenadas: 22°29'3,78"S, 52°59'52,08"O.

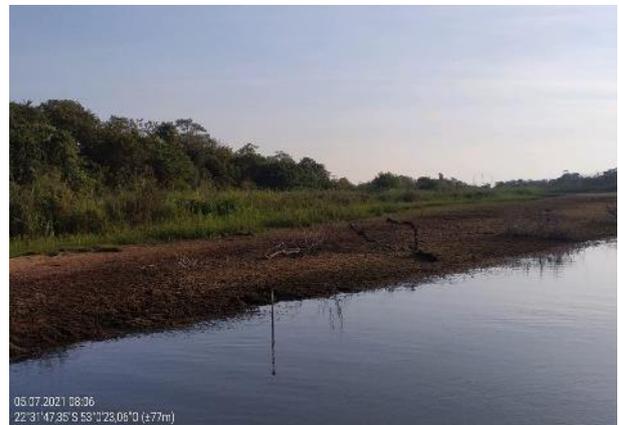
Figura 14 – Pontos de monitoramento com risco à ictiofauna no Ponto 2, em 05/07/2021. Coordenadas: 22°31'47,35"S, 53°00'23,06"O.

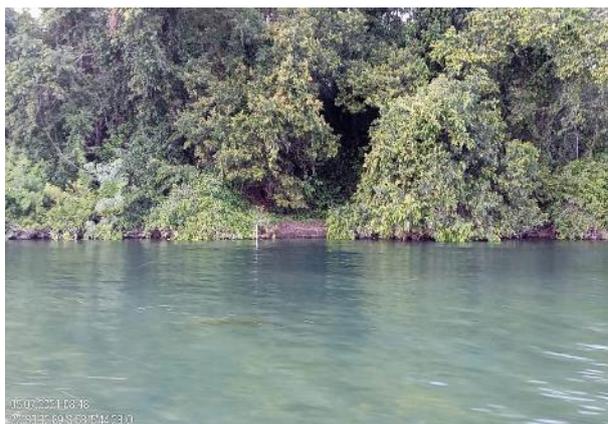
Figura 15 – Pontos de monitoramento com risco à ictiofauna no Ponto 3, em 05/07/2021. Coordenadas: 22°33'32,89"S, 53°05'44,28"O.

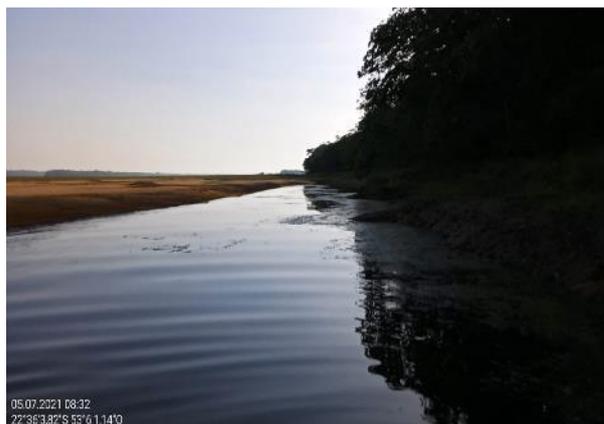
Figura 16 - Pontos de monitoramento com risco à ictiofauna no Ponto 3, em 05/07/2021. Coordenadas: 22°36'3,82"S, 53°06'1,14"O.

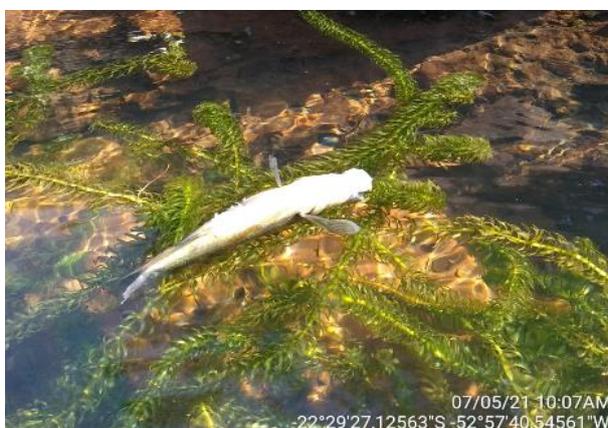
Em P1, na lagoa do Chiclete, foram recolhidos sete indivíduos mortos, distribuídos em duas espécies: *Cichla* spp. (5 indivíduos, tucunaré, Figura 17) e *Geophagus sveni* (2 indivíduos, porquinho), com biomassa total estimada de 7,4 kg. Já na lagoa do Barramento, foram recolhidos 26 indivíduos mortos, distribuídos em três espécies: *Metynnis lippincottianus* (15 indivíduos, pacu-cd, Figura 18), *Cichla kelberi* (10 indivíduos, tucunaré-amarelo) e *Geophagus sveni* (1 indivíduo, porquinho), com biomassa total estimada de 12,0 kg. Ao total, em P1, foram recolhidos 33 peixes mortos com biomassa de 19,4 kg. Ressalta-se que o número de peixes mortos, registrados neste trecho hoje, foi similar ao dia de ontem (04/07/21, 29 indivíduos e 17,5 kg).

Figura 17 - Vista típica de *Cichla* spp. (tucunaré) morto na região do ponto 1, em 05/07/2021. Coordenadas 22°29'27"S, 52°57'40"O.

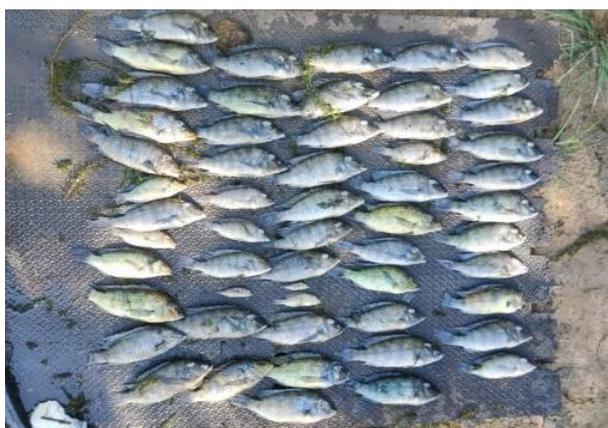
Na área monitorada em P3, foram recolhidos 316 indivíduos mortos, com biomassa total de 40,4 kg, distribuídos em seis espécies: *Satanoperca* sp. (181 indivíduos, cará, Figura 19), *Geophagus sveni* (71 indivíduos, porquinho, Figura 20), *Metynnis lippincottianus* (38

Figura 19 – Indivíduos de *Satanoperca* sp. (cará) mortos recolhidos durante o monitoramento no Ponto 3, em 05/07/2021. Coordenadas: 22°33'17,4"S, 53°05'41,3"O.

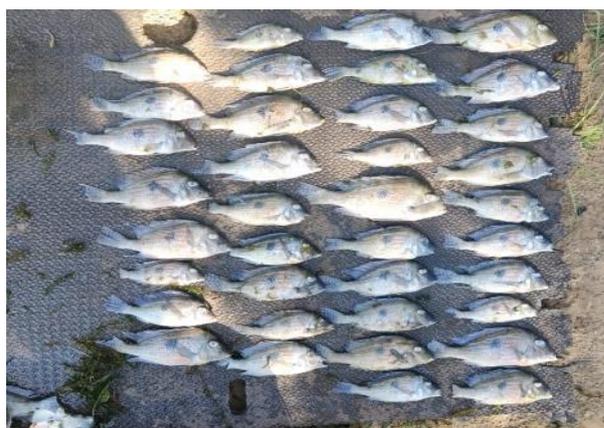
Figura 20 – Indivíduos de *Geophagus sveni* (porquinho) mortos recolhidos durante o monitoramento no Ponto 3, em 05/07/2021. Coordenadas: 22°33'17,4"S, 53°05'41,3"O.

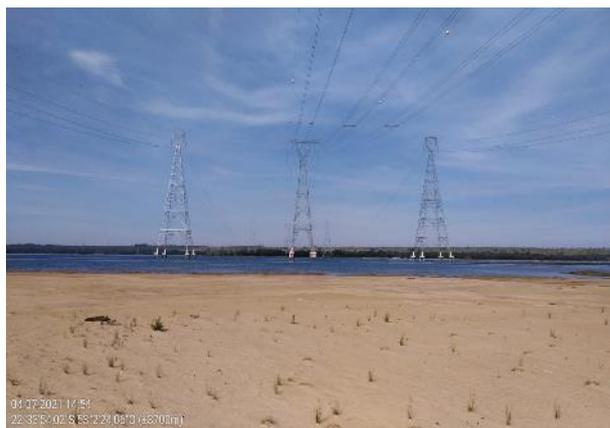
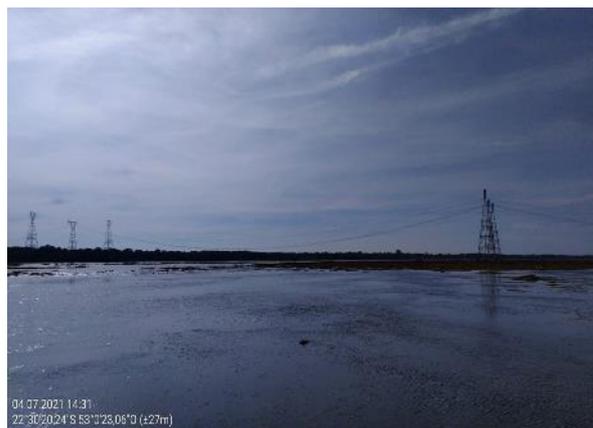
Nome da área:	Pedral próximo à linha de transmissão (Figuras 23 e 24).
Coordenadas geográficas:	22°29'8,39"S, 52°59'43,81"O
Descrição geral:	Local de afloramento rochoso de aproximadamente 25 hectares com uma lâmina de água irregular de 0,5m, a ser exposta a qualquer redução da vazão. Ambiente de difícil deslocamento pela água com alto risco de mortandade de peixes se isolado. Ações de resgate com arrastos e puçás são inviáveis pela grande área e irregularidade do fundo rochoso.
Ações realizadas:	Área de monitoramento diário com teor de oxigênio dissolvido e vistoria local .
Observações gerais:	Ponto de monitoramento permanente até a recuperação das vazões acima de 3.500 m <sup>3</sup> /s.

Figura 23 – Vista da região do pedral (margem direita), registro fotográfico de 04/07/2021. Coordenadas: 22°33'54,02\"S, 53°02'24,06\"O.

Figura 24 – Vista da região da linha de transmissão, registro fotográfico de 04/07/2021. Coordenadas: 22°30'20,24\"S, 53°00'23,06\"O.

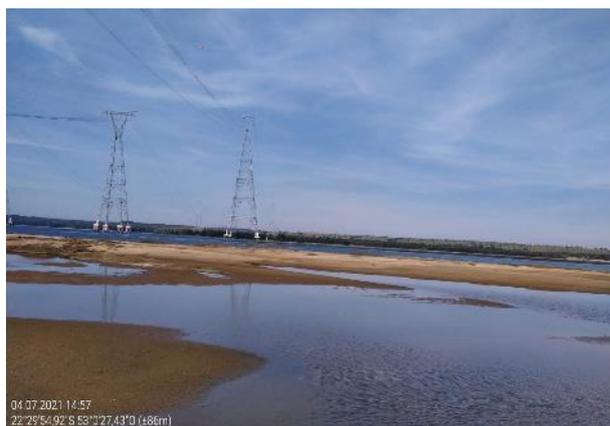
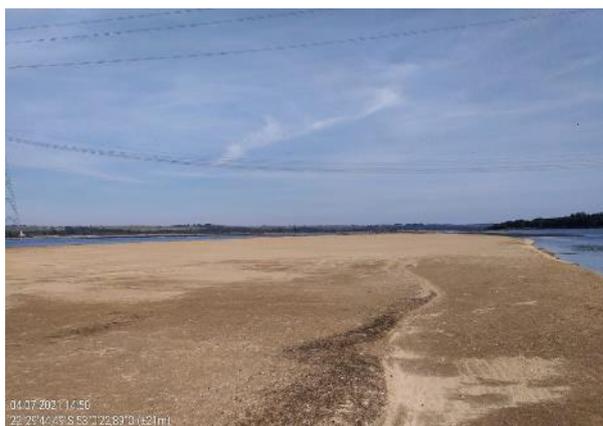
Nome da área:	Região marginal do MS, próxima ao Pedral (Figuras 25 e 26).
Coordenadas geográficas:	22°33'47,99\"S, 53°6'0,49\"O.
Descrição geral:	Região a montante do porto São Francisco, com aproximadamente 10 ha e profundidade inferior a 0,6 m.
Ações realizadas:	Monitoramento permanente quanto aos parâmetros temperatura e oxigênio dissolvido, vistorias embarcadas e sobrevoos com drone e helicóptero.
Observações gerais	Região sensível ao rebaixamento do rio Paraná pela redução da vazão, com grande dificuldade operacional no resgate e salvamento, devido à grande quantidade de macrófitas. O risco de desconexão com o rio Paraná é iminente.

Figura 25 – Vista da região marginal próxima ao Pedral, registro fotográfico de 04/07/2021. Coordenadas: 22°29'54,92\"S, 53°00'27,43\"O.

Figura 26 – Vista da região marginal próxima ao Pedral, registro fotográfico de 04/07/2021. Coordenadas: 22°29'44,49\"S, 53°00'22,89\"O.

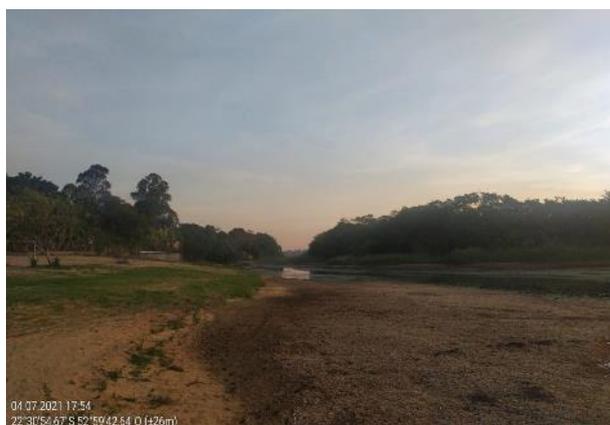
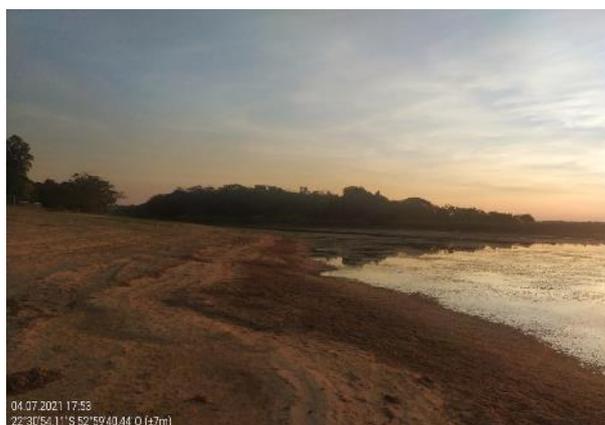
Nome da área:	Beira Rio - Rosana (Figuras 27 e 28)
Coordenadas geográficas:	22°31'27,46"S, 53°0'8,72"O
Descrição geral:	Região povoada por pescadores profissionais, comunidade tradicional - SP.
Ações realizadas:	Monitoramento dos parâmetros de oxigênio dissolvido e temperatura da água.
Observações gerais:	Região sensível a maior rebaixamento do nível da água, limitando o acesso dos pescadores ao rio Paraná, com riscos de degradação da qualidade da água pela presença de macrófitas e esgotos clandestinos.

Figura 27 – Vista da região do Beira Rio, registro fotográfico de 04/07/2021. Coordenadas: 22°30'54,67"S, 52°59'42,64"O.

Figura 28 – Vista da região do Beira Rio, registro fotográfico de 04/07/2021. Coordenadas: 22°30'54,11"S, 52°59'40,44"O.

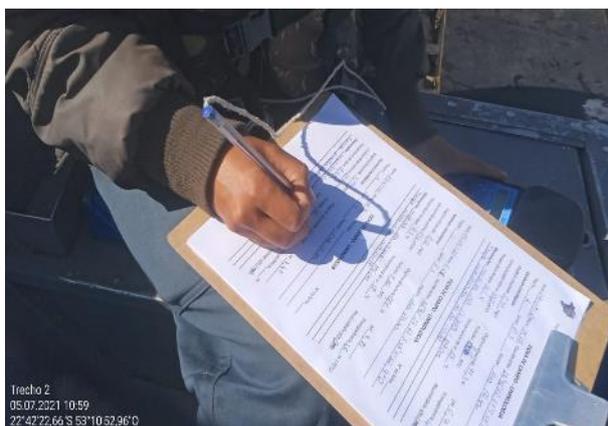
Figura 29 – Monitoramento da qualidade de água no Ponto 5, em 05/07/2021. Coordenadas: 22°42'22,66"S, 53°10'52,96"O.

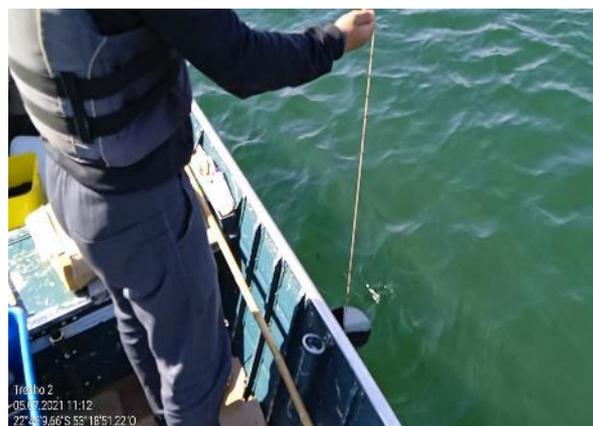
Figura 30 – Monitoramento da qualidade de água no Ponto 6, em 05/07/2021. Coordenadas: 22°46'9,66"S, 53°18'51,22"O.

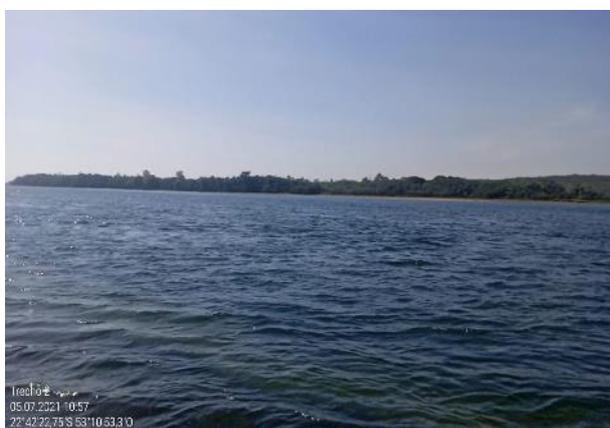
Figura 31 – Pontos de monitoramento com risco à ictiofauna no Ponto 5, em 05/07/2021. Coordenadas: 22°42'22,75\"S, 53°10'53,3\"O.

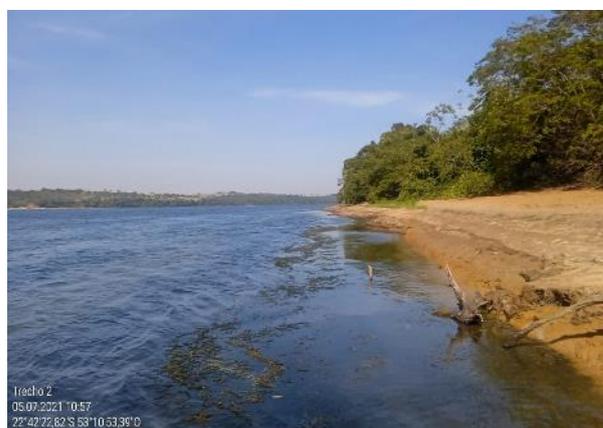
Figura 32 – Pontos de monitoramento com risco à ictiofauna no Ponto 5, em 05/07/2021. Coordenadas: 22°42'22,82\"S, 53°10'53,39\"O.

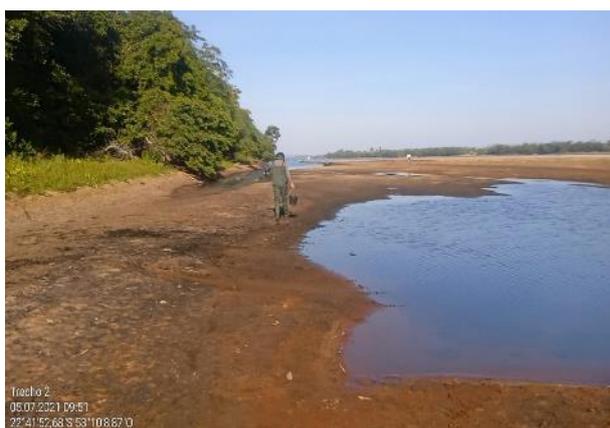
Figura 33 – Lagoa monitorada com risco à ictiofauna próxima ao Ponto 5, em 05/07/2021. Coordenadas: 22°41'52,68\"S, 53°10'8,87\"O.

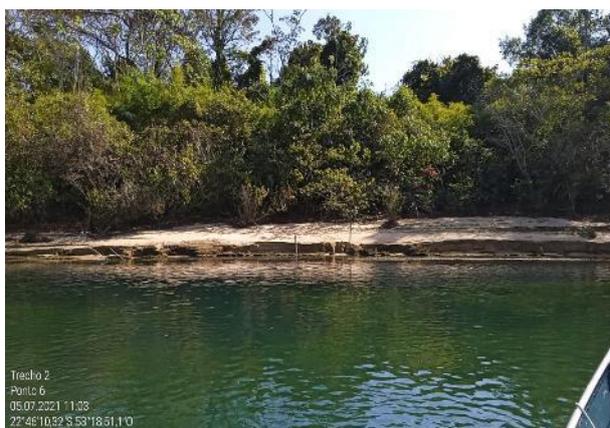
Figura 39 – Pontos de monitoramento com risco à ictiofauna no Ponto 6, em 05/07/2021. Coordenadas: 22°46'10,32"S, 53°18'51,1"O.

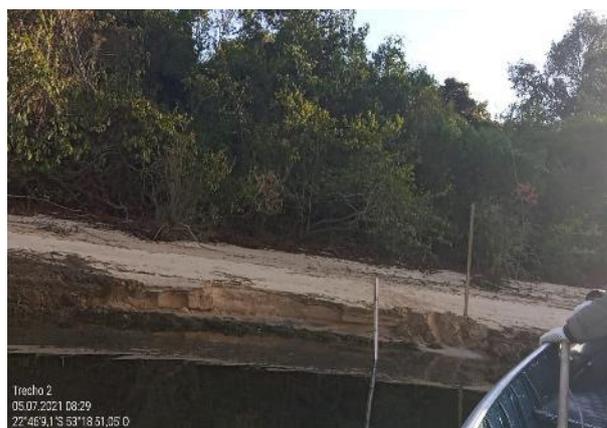
Figura 40 – Pontos de monitoramento com risco à ictiofauna no Ponto 6, em 05/07/2021. Coordenadas: 22°46'9,1"S, 53°18'51,05"O.

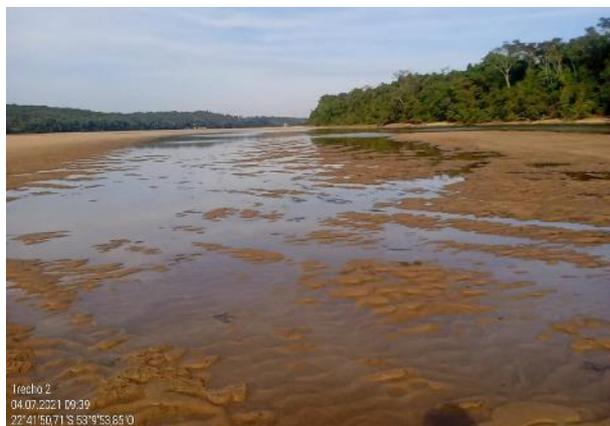
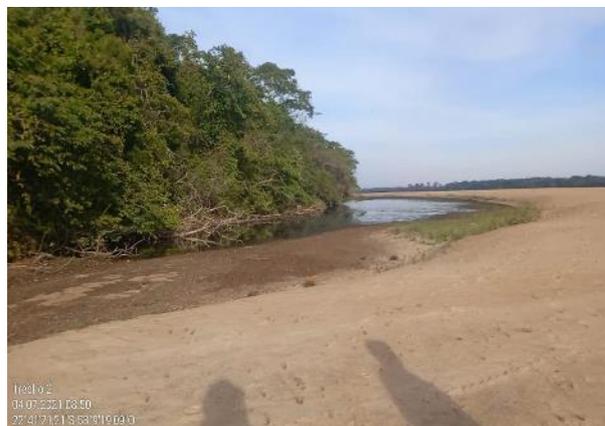
Nome da área:	Trecho 2 - Ponto 5 (Figuras 41 e 42)
Coordenadas geográficas:	22°40'56''S, 53°9'17''O
Descrição geral:	Área rasa de aproximadamente 2 ha que será desconectado do rio, se mantida a redução da vazão.
Ações realizadas:	Monitoramento permanente do oxigênio dissolvido, da temperatura, e da fauna aquática. Reconexão dessa área com o rio Paraná, com a abertura de uma vala comunicante.
Observações gerais:	A área desconectada foi alvo de salvamento por arrasto em 23/06/2021 e segue acompanhada.

Figura 41 – Área crítica localizada entre o Ponto 5 e a lagoa, registro fotográfico de 04/07/2021. Coordenadas: 22°41'50,71''S, 53°9'53,85''O.

Figura 42 – Área crítica localizada no Ponto 5, registro fotográfico de 04/07/2021. Coordenadas: 22°41'21,21''S, 53°9'19,09''O.

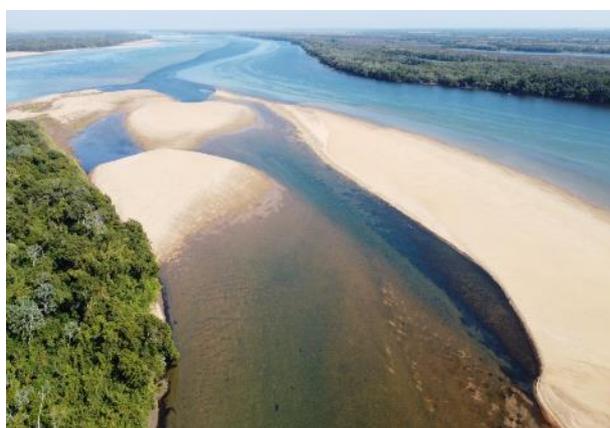
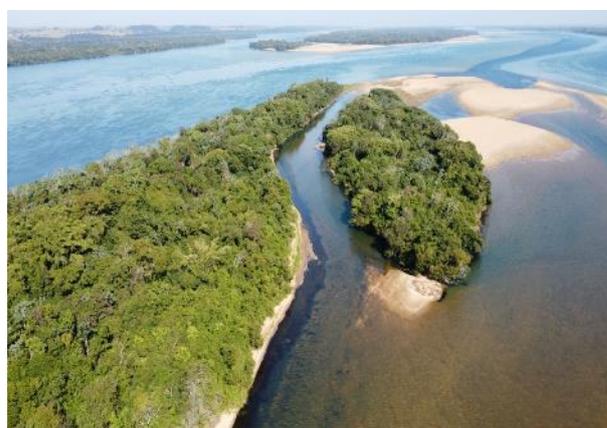
Nome da área:	Ponto 6 - Trecho 2 (Figuras 43 e 44)
Coordenadas geográficas:	22°46'47,03"S; 53°21'17,06"O
Descrição geral:	Área de aproximadamente 1,2 hectares, a ser totalmente desconectada do rio Paraná, se mantida a redução de vazão programada.
Ações realizadas:	Afugentamento dos peixes e monitoramento do oxigênio dissolvido e da temperatura da água.
Observações gerais:	Área de difícil resgate por arrasto, com pontos de grande profundidade e tamanho.

Figura 43 – Ponto de área crítica do Ponto 6, em 05/07/2021. Coordenadas: 22°46'13"S, 53°18'49"O.

Figura 44– Ponto de área crítica do Ponto 6, em 05/07/2021. Coordenadas: 22°46'13"S, 53°18'49"O.

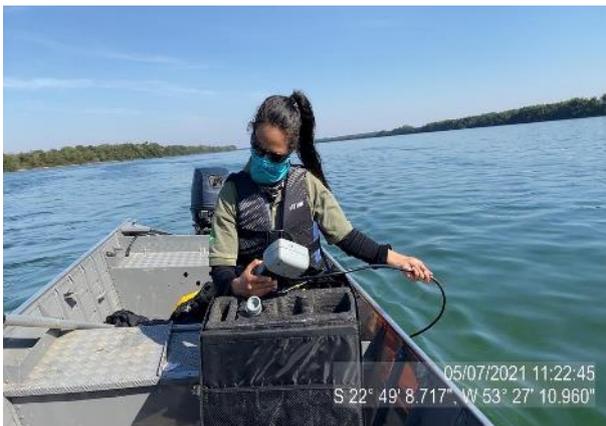
Figura 45 – Monitoramento da qualidade de água no Ponto 7, em 05/07/2021. Coordenadas: 22°49'8\"S, 53°27'11\"O.

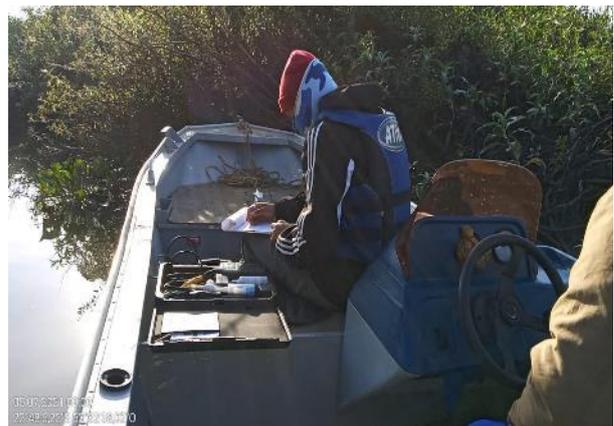
Todos os valores dos parâmetros analisados estavam dentro dos limites preconizados pela Resolução CONAMA 357/05, exceto P10 às 11:00 (4,82 mg/L) e P8 e P9 às 15:00 horas (4,98 mg/L e 4,99 mg/L, respectivamente). Contudo, cabe salientar que esses valores não são restritivos a vida aquática e essas áreas (lagoas) continuarão sendo monitoradas com a devida atenção. Em geral, no Trecho 3, os valores médios de concentração de oxigênio dissolvido na água variaram entre 5,74 mg/L e 7,49 mg/L.

Figura 46 – Monitoramento da qualidade de água no Ponto 8, em 05/07/2021. Coordenadas: 22°48'6,22\"S, 53°32'38,02\"O.

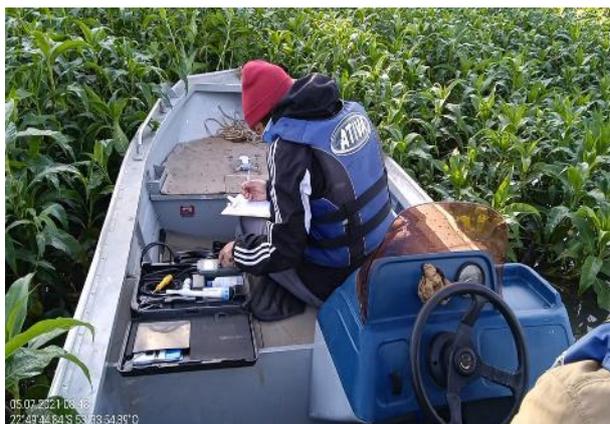
Figura 47 – Monitoramento da qualidade de água no Ponto 9, em 05/07/2021. Coordenadas: 22°49'44,84"S, 53°33'54,89"O.

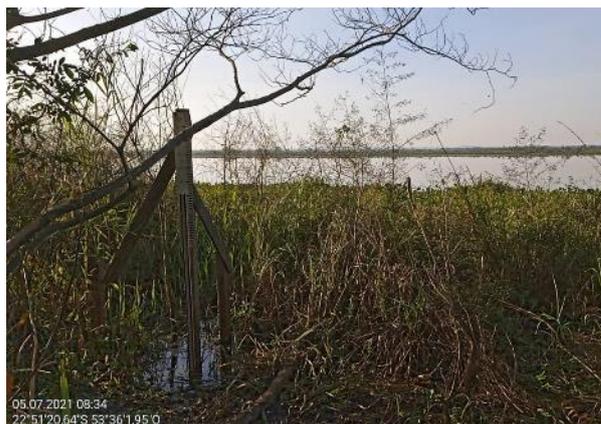
Figura 48 – Trecho de monitoramento da qualidade de água no Ponto 10, em 05/07/2021. Coordenadas: 22°51'20,64"S, 53°36'1,95"O.

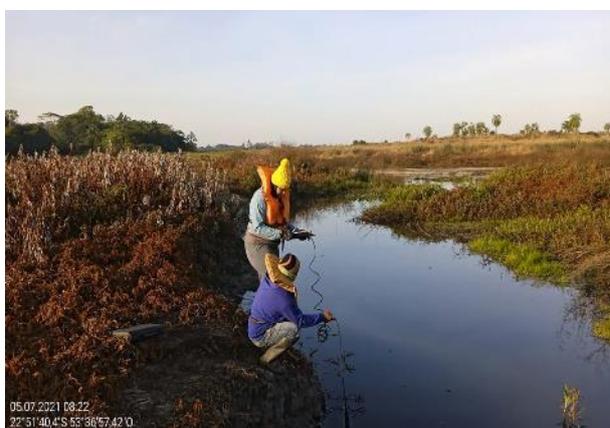
Figura 49 – Monitoramento da qualidade de água no Ponto 10, em 05/07/2021. Coordenadas: 22°51'40,4"S, 53°36'57,42"O.

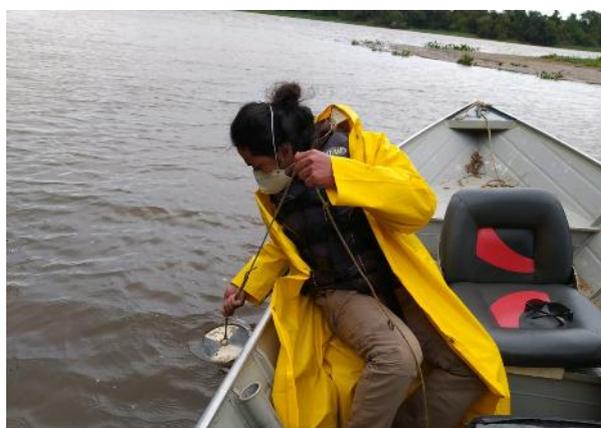
Figura 50 – Monitoramento da qualidade de água no Ponto 11, em 05/07/2021. Coordenadas: 22°57'23"S, 53°38'51"O.

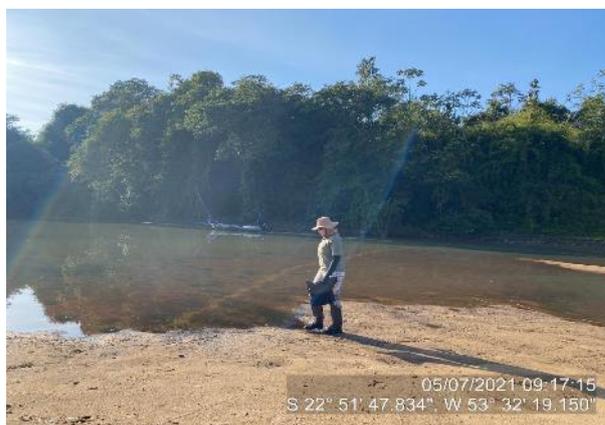
No Ponto 7 ocorreu vistorias em 12 áreas e, em duas delas, foram resgatados peixes em trechos isolados do rio. Estes foram capturados e soltos vivos, sendo 17 espécimes de *Geophagus sveni* (porquinho), com biomassa aproximada de 4,25 kg; 9 *Potamotrygon amandae* (arraia) e 8 *Potamotrygon cf. falkneri* (arraia), totalizando 48 kg; 6 exemplares de *Cichlasoma paranaense* (cará), com 0,26 kg; 1 exemplar de *Synbranchus marmoratus* (mussum) com 0,12 kg; 34 joaninhas *Crenicichla lepidota* com biomassa de 1,4 kg; 26 exemplares de *Astyanax lacustris* (lambari) - 0,46 kg; 60 exemplares de *Hyphessobrycon eques* (mato grosso), com 0,2 kg; 23 exemplares de *Moenkhausia forestii* (olho de fogo), com 0,8 kg; 6 exemplares de *Serrasalmus* sp. (piranha), com 0,18 kg; e, 6 exemplares de *Hoplias malabaricus* (traíra), com peso total de 7,5 kg. Para a liberação, os animais foram transportados por 300 m, até o ponto de soltura.

Figura 52 - Região ensecada com presença de peixes no Ponto 7, em 05/07/2021. Coordenadas: 22°51'29"S, 53°32'15"O.

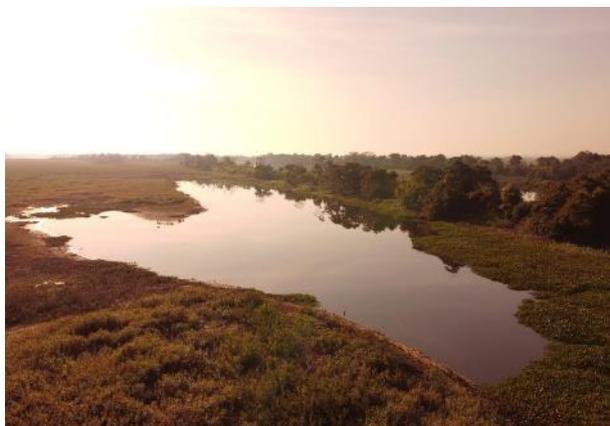
Figura 55 – Pontos de monitoramento, Ponto 8, em 05/07/2021. Coordenadas: 22°48'6,34\"S, 53°32'38,34\"O.

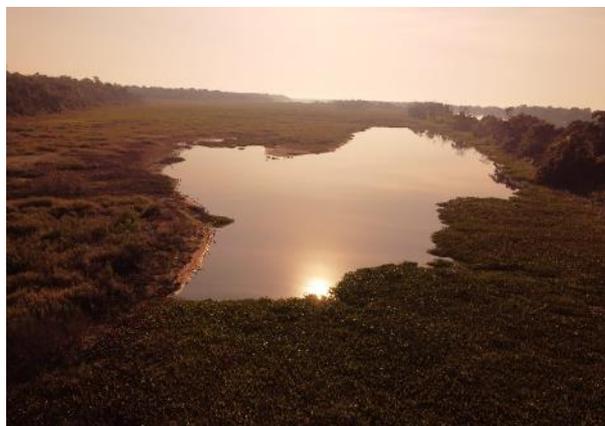
Figura 56 – Pontos de monitoramento, Ponto 8, em 05/07/2021. Coordenadas: 22°48'6,34\"S, 53°32'38,34\"O.

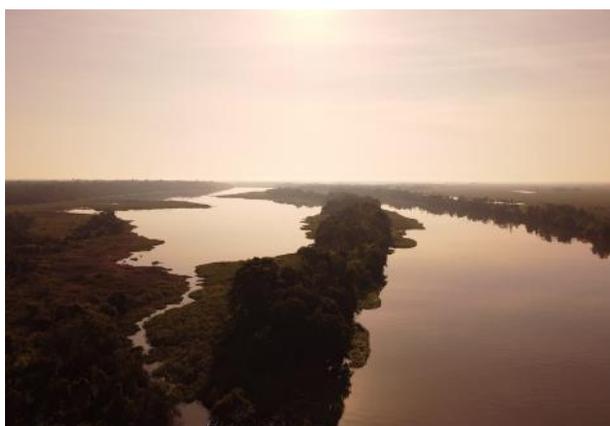
Figura 57 – Pontos de monitoramento, Ponto 8, em 05/07/2021. Coordenadas: 22°48'6,34\"S, 53°32'38,34\"O.

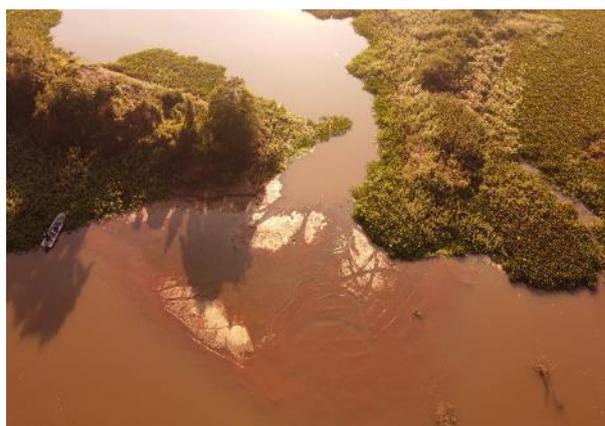
Figura 58 – Pontos de monitoramento, Ponto 9, em 05/07/2021. Coordenadas: 22°49'47,12\"S, 53°33'53,63\"O.

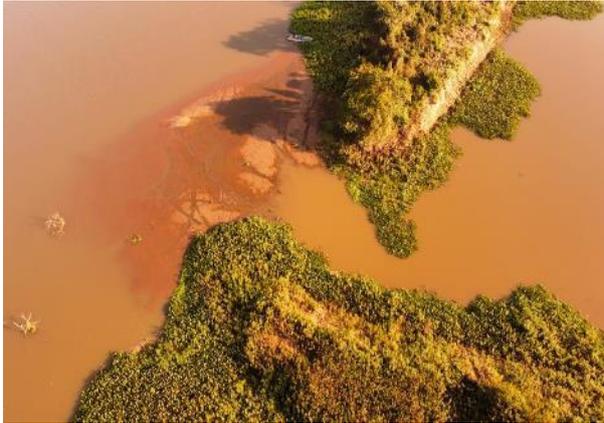
Figura 59 – Pontos de monitoramento, Ponto 9, em 05/07/2021. Coordenadas: 22°49'47,12"S, 53°33'53,63"O.

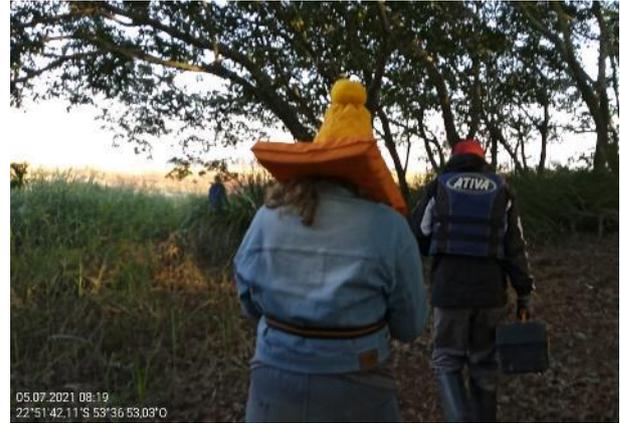
Figura 60 – Pontos de monitoramento, Ponto 10, em 05/07/2021. Coordenadas: 22°51'42,11"S, 53°36'53,03"O.

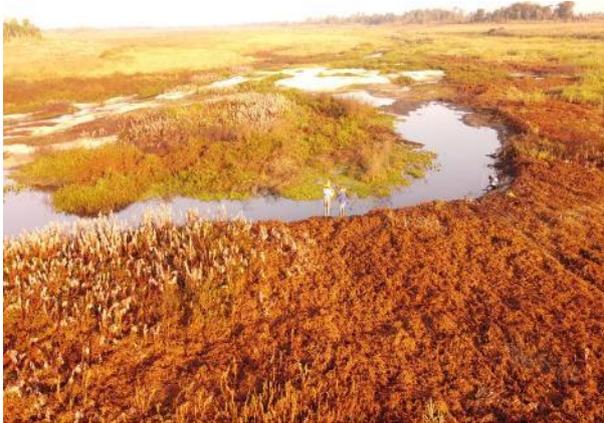
Figura 61 – Pontos de monitoramento com risco à ictiofauna Ponto 10, em 05/07/2021. Coordenadas: 22°51'20,96"S, 53°36'2,40"O.

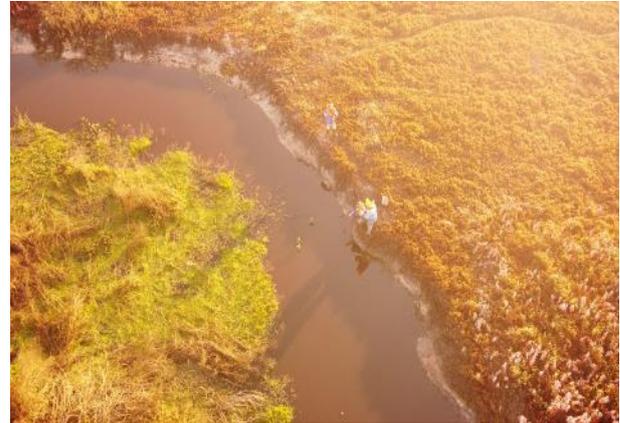
Figura 62 –Pontos de monitoramento com risco à ictiofauna Ponto 10, em 05/07/2021. Coordenadas: 22°51'20,96"S, 53°36'2,40"O.

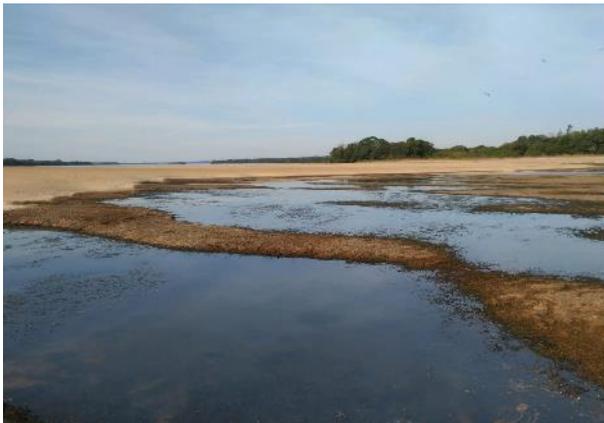
Figura 63 – Pontos de monitoramento com risco à ictiofauna Ponto 11, em 05/07/2021. Coordenadas: 22°52'21,82"S, 53°33'34,75"O.

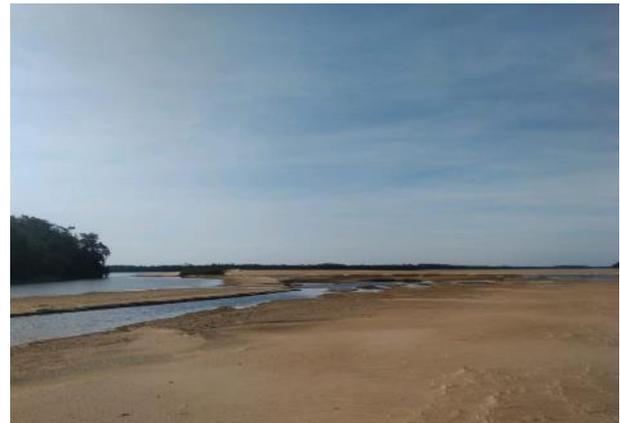
Figura 64 – Pontos de monitoramento com risco à ictiofauna Ponto 11, em 05/07/2021. Coordenadas: 22°52'21"S, 53°33'32,84"O.

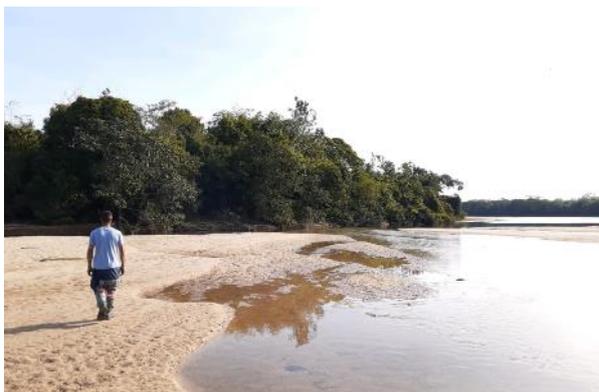
Nome da área:	Área oposta ao Porto 18 - P11 - Trecho 2 (Figuras 65 e 66).
Coordenadas geográficas:	22°45'57"S, 53°19'10"O.
Descrição geral:	Região de aproximadamente 3 ha, que pode ser desconectada do rio Paraná, caso haja redução da vazão.
Ações realizadas:	Monitoramento dos teores de oxigênio dissolvido e temperatura da água, a fim de manter vigilância sobre potencial área de mortandade de peixes.
Observações gerais:	Área de difícil resgate por arrasto, por apresentar altas profundidades e grande extensão.
Dia 30/06	OD - 8,4 mg/L - Temperatura da água 15,5°C.
Dia 01/07	OD - 7,9 mg/L - Temperatura da água 13,1°C.
Dia 02/07	OD - 8,0 mg/L - Temperatura da água 12,1°C.
Dia 03/07	OD - 8,7 mg/L - Temperatura da água 14,5°C.
Dia 04/07	OD - 7,8 mg/L - Temperatura da água 14,8°C.
Dia 05/07	OD - 7,5 mg/L - Temperatura da água 13,6°C.

Figura 65 – Vista norte da área próxima ao Porto 18, no lado sul-mato-grossense, em 05/07/2021. Coordenadas: 22°49'22,23"S, 53°27'6,65"O.

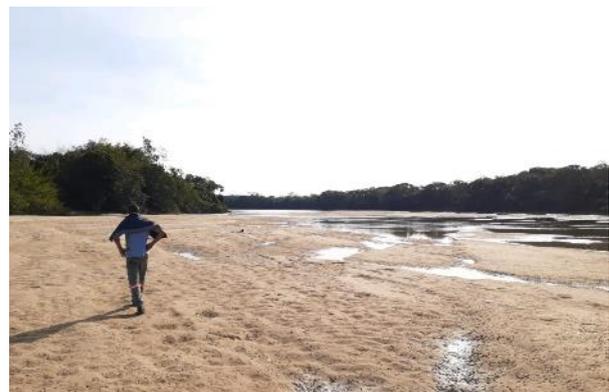
Figura 66 – Vista sul da área próxima ao Porto 18, no lado sul-mato-grossense, em 05/07/2021. Coordenadas: 22°49'24,57"S, 53°27'17,29"O.

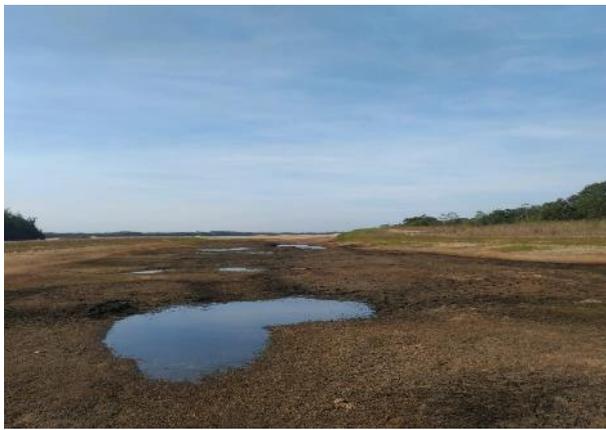
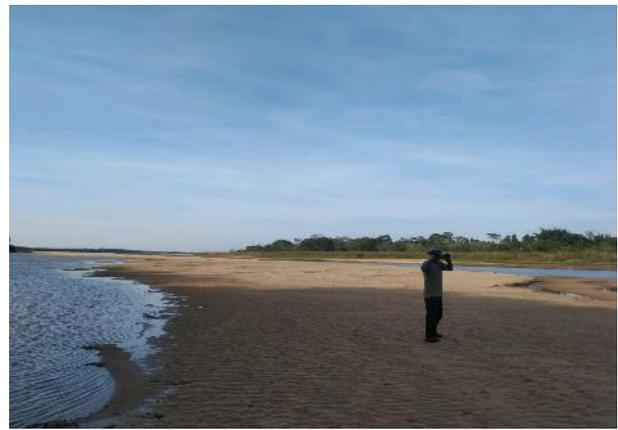
Nome da área:	P11 - Trecho 3 - Sul-mato-grossense (Figuras 67 e 68).
Coordenadas geográficas:	22°46'44"S, 53°21'20"O.
Descrição geral:	Áreas de profundidades médias, com aproximadamente 60 hectares, ao longo da ilha do lado sul-mato-grossense, com risco de desconexão se mantida a redução da vazão.
Ações realizadas:	Monitoramento das conexões com o Rio Paraná, dos teores de oxigênio dissolvido e temperatura da água.
Observações gerais:	Áreas de difícil controle e resgate por qualquer método, com riscos iminentes de aprisionamento de peixes em quantidades consideráveis, e ação de pescadores, por ser uma área de deslocamento de embarcações.
Dia 30/06	OD - 7,2 mg/L - Temperatura da água 16,4°C.
Dia 01/07	OD - 7,5 mg/L - Temperatura da água 14,2°C.
Dia 02/07	OD - 7,7 mg/L - Temperatura da água 12,3°C.
Dia 03/07	OD - 8,1 mg/L - Temperatura da água 13,2°C.
Dia 04/07	OD - 7,8 mg/L - Temperatura da água 14,8°C.

Figura 67 – Ponto de área crítica do Ponto 11, em 05/07/2021. Coordenadas: 22°47'36,88"S, 53°22'9,87"O.

Figura 68 – Ponto de área crítica do Ponto 11, em 05/07/2021. Coordenadas: 22°47'38,81"S, 53°22'13,50"O.

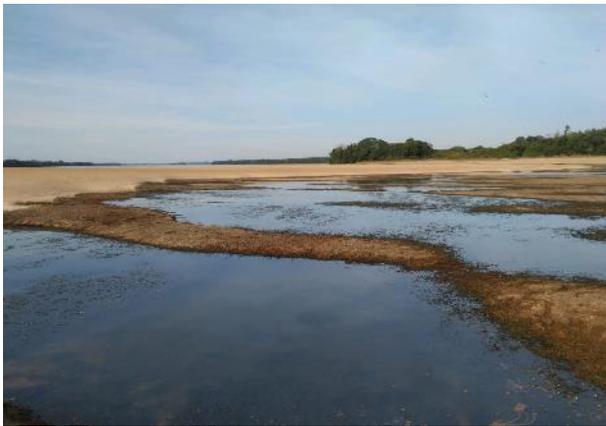
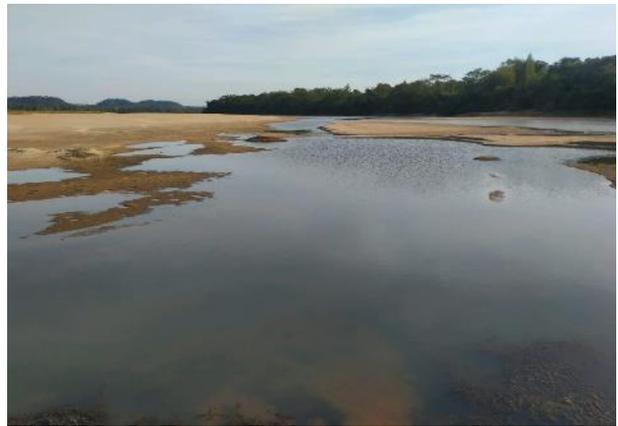
Nome da área:	P11 - Trecho 3, próximo ao Canal Poitã (Figuras 69 e 70).
Coordenadas geográficas:	22°4'1"S, 53°21'48'O.
Descrição geral:	Área de aproximadamente 12 ha, passível de desconexão e aprisionamento de peixes. Áreas extensas e profundas de difícil resgate.
Ações realizadas:	Monitoramento dos teores de oxigênio dissolvido e temperatura, vigilância sobre a fauna aquática.
Observações gerais:	Áreas de grande fluxo de pescadores e turistas.
Dia 30/06	OD - 9,6 mg/L - Temperatura da água 15,2°C.
Dia 01/07	OD - 7,4 mg/L - Temperatura da água 13,8°C.
Dia 02/07	OD - 7,8 mg/L - Temperatura da água 12,2°C.
Dia 03/07	OD - 8,0 mg/L - Temperatura da água 13,5°C.
Dia 04/07	OD - 7,5 mg/L - Temperatura da água 12,8°C.
Dia 05/07	OD - 7,2 mg/L - Temperatura da água 14,2°C.

Figura 69 – Vista da região próxima ao rio Ipoitã, em 05/07/2021. Coordenadas: 22°47'31,48"S, 53°22'9,94"O.

Figura 70 – Ponto de área crítica do Ponto 11, próximo ao rio Ipoitã, em 05/07/2021. Coordenadas: 22°47'31,46"S, 53°22'9,96"O.

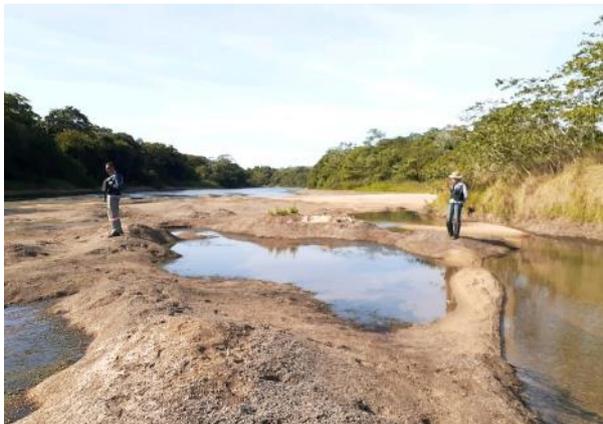
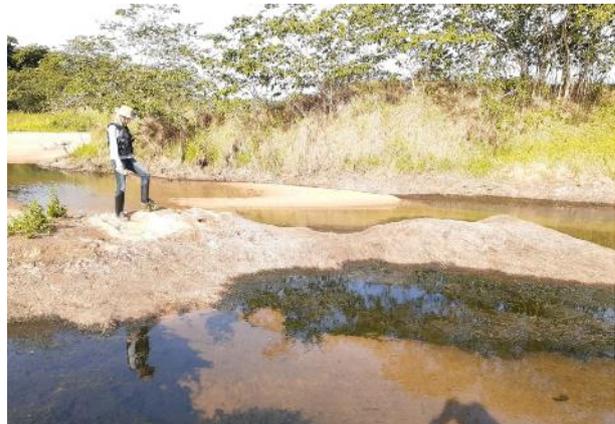
Nome da área:	P11 - Trecho 3, próximo ao rio Ivinhema (Figuras 71 e 72).
Coordenadas geográficas:	22°48'5"S, 53°23'33"O.
Descrição geral:	Meandro do rio Paraná que provavelmente será seco, se mantida a redução da vazão.
Ações realizadas:	Vistoria a pé, sobrevoo com drone e helicóptero e avaliação da qualidade de água para a vida aquática.
Observações gerais:	Trecho de aproximadamente 14 km de extensão, que pode ser totalmente isolado caso ocorra nova redução de vazão. Este trecho se caracteriza pela presença de vários poços distribuídos ao longo de sua extensão, com presença de vegetação marginal, galhos e troncos submersos, nas regiões mais profundas.
Dia 30/06	OD - 7,7 mg/L - Temperatura da água 17,8 °C.
Dia 01/07	OD - 6,2 mg/L - Temperatura da água 13,6 °C.
Dia 02/07	OD - 7,3 mg/L - Temperatura da água 12,1°C.
Dia 03/07	OD - 8,2 mg/L - Temperatura da água 12,4°C.
Dia 04/07	OD - 7,9 mg/L - Temperatura da água 14,2°C.

Figura 71 - Vista do trecho do canal em risco de secar, caso seja prosseguido a redução de vazão no Ponto 11, em 05/07/2021. Coordenadas: 22°49'30,73"S, 53°25'23,23"O.

Figura 72 - Vista do trecho a ser totalmente seco, caso mantida a redução escalonada de vazão, em 05/07/2021. Coordenadas: 22°49'30,64"S, 53°25'22,21"O.

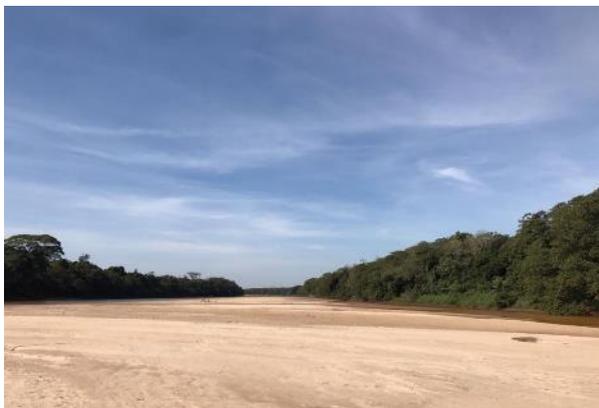
Nome da área:	P11 - Trecho 3, próximo ao rio Ivinhema (Figuras 73 e 74).
Coordenadas geográficas:	22°47'1''S, 53°21'48''O.
Descrição geral:	Meandro do Rio Paraná, com acúmulo de água apenas na margem interna da ilha, área de profundidade mediana, de difícil resgate de peixes.
Ações realizadas:	Acompanhamento a pé e sobrevoos com drone e helicóptero, além de acompanhamento da qualidade de água.
Observações gerais:	Área de difícil resgate de peixes por qualquer método, neste local foi avistado um cardume de piracanjubas que serão acompanhados até a reconexão com o rio Paraná.
Dia 30/06	OD - 7,5 mg/L - Temperatura da água 17,0°C.
Dia 01/07	OD - 7,2 mg/L - Temperatura da água 16,3°C.
Dia 02/07	OD - 7,9 mg/L - Temperatura da água 12,4°C.
Dia 03/07	OD - 8,2 mg/L - Temperatura da água 13,5°C.
Dia 04/07	OD - 7,8 mg/L - Temperatura da água 15,6°C.
Dia 05/07	OD - 6,9 mg/L - Temperatura da água 14,5°C.

Figura 73 - Vista do início do trecho a ser totalmente seco, mantida a redução da vazão, em 05/07/2021. Coordenadas: 22°51'04,19''S, 53°32'13,81''O.

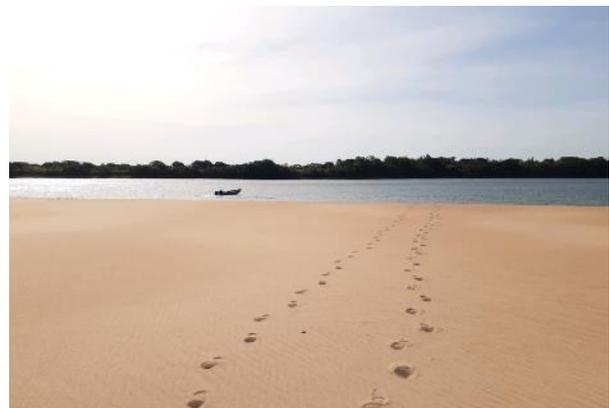
Figura 74 - Vista do início do trecho a ser totalmente seco, mantida a redução da vazão, em 05/07/2021. Coordenadas: 22°52'26''S, 53°34'3''O.
